ПОСТАНОВЛЕНИЕ

от 18.12.2025 № 2808

О включении выявленного объекта культурного наследия «Дом Хаспекова» в единый государственный реестр объектов культурного наследия (памятников истории и культуры) народов Российской Федерации в качестве объекта культурного наследия регионального значения (памятника) с наименованием «Доходный дом Х.Э. Тащиева», 1901-1905 г.; 1950 г., расположенного по адресу: Российская Федерация, Ростовская область, городской округ город Таганрог, город Таганрог, улица Петровская, дом 48, об утверждении предмета охраны, границ территории и требований к осуществлению деятельности в границах его территории

ПРЕДМЕТ ОХРАНЫ

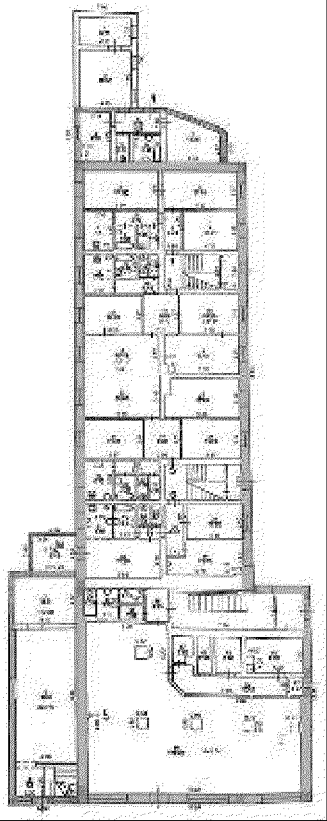
1	2	3
		<p data-bbox="1066 293 1390 327">план первого этажа</p>

1	2	3
2.	<p>Объемно-пространственная композиция объекта культурного наследия лит. А, А1, кирпичного, переменной этажности от двух до трех этажей, с подвалом, Г-образной конфигурации в плане; конфигурация многоскатной крыши.</p>	  <p>ситуационный план домовладения</p> <p>условные обозначения:</p> <p>   – объект культурного наследия;   – поздние строения, не входящие в состав объекта культурного наследия </p>
3.	<p>Строительные конструкции объекта культурного наследия, включая: каменный фундамент; наружные и внутренние несущие стены, выполненные из полнотелого керамического кирпича старого образца.</p>	<p>план подвала</p>

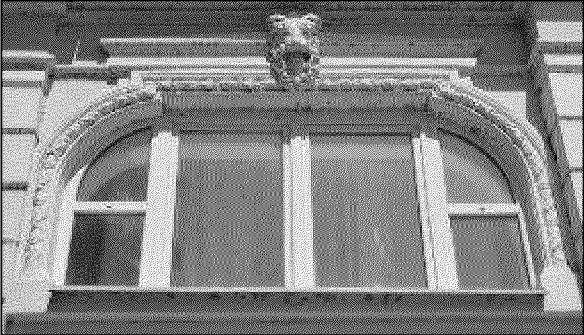
1	2	3
	<p>подоконник, пилястры, волюты, профилированный архивольт с лепным декором, профилированный сандрик с замковым камнем в виде модульона с акантом в оформлении слепого арочного окна второго этажа в центральной части фасада;</p> <p>профилированную межъярусную тягу, раскрепованную на вертикалях лопаток;</p> <p>угловые лопатки, фланкирующие фасад в уровне верхнего яруса, декорированные поясками;</p> <p>симметрично расположенные широкие простеночные пучковые лопатки в уровне верхнего яруса, декорированные профилированными поясками;</p> <p>подоконные тумбочки третьего этажа, декорированные модульонами, оформленными акантами, а также прямоугольными горизонтальными перспективными нишами, поле которых оформлено лепным декором растительного характера;</p> <p>профилированные раскрепованные подоконники, пилястры стилизованного тосканского ордера, профилированные архивольты</p>	<p>этажа; окно в виде арки с заплечиками второго этажа; подоконник, широкий профилированный наличник с лепным декором, профилированный сандрик, декорированный маской льва в оформлении арочного оконного проема второго этажа; профилированная межъярусная тяга, раскрепованная на вертикалях лопаток)</p>

1	2	3
4.	<p>Композиционно-стилистическое решение и архитектурно-художественное оформление главного юго-западного фасада объекта культурного наследия, в оформлении которого использованы композиционные приемы и декор, характерные для эклектики, включая:</p> <p>кордон раскрепованного цоколя;</p> <p>угловые рустованные лопатки, фланкирующие фасад в уровне нижнего яруса;</p> <p>симметрично расположенные широкие рустованные простеночные лопатки в уровне нижнего яруса, декорированные профилированными филенками сложной конфигурации;</p> <p>французскую рустуку нижней части центрального простенка первого этажа;</p> <p>подоконные горизонтальные прямоугольные филенки второго этажа;</p> <p>подоконники, широкие профилированные наличники с лепным декором, профилированные сандрики, декорированные масками львов в оформлении арочных оконных проемов второго этажа;</p>	  <p>главный юго-западный фасад объекта культурного наследия.</p>   <p>западная часть главного юго-западного фасада объекта культурного наследия в уровне нижнего яруса (кордон раскрепованного цоколя; угловая фланкирующая рустованная лопатка; широкая рустованная простеночная лопатка, декорированная профилированной филенкой сложной конфигурации; широкое окно-витрина первого этажа; подоконная горизонтальная прямоугольная филенка второго</p>

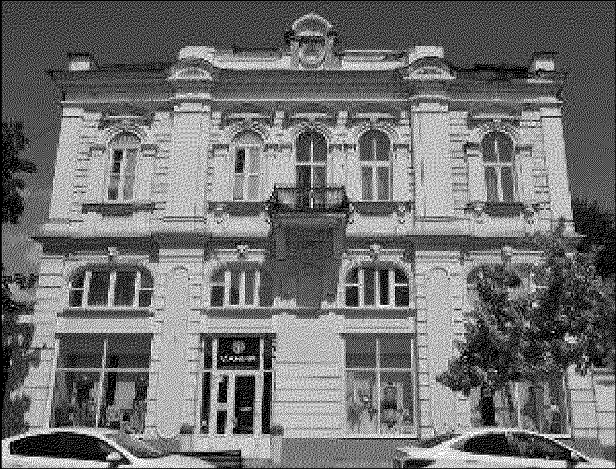
1	2	3
6.	<p>Материал и характер обработки поверхности главного юго-западного и бокового юго-восточного фасадов объекта культурного наследия, включая гладко оштукатуренные и окрашенные стены, кирпичный гладко оштукатуренный и окрашенный, гладкий штукатурный и окрашенный, а также лепной окрашенный декор, формирующий пластику фасадов.</p>

<p>главный юго-западный фасад объекта культурного наследия</p>

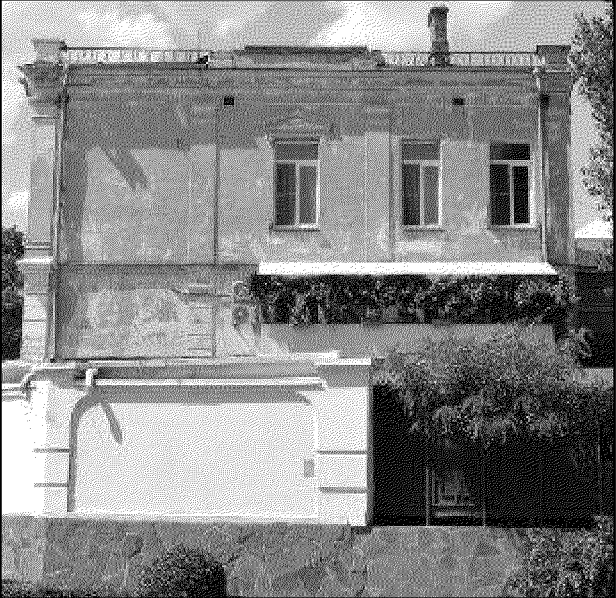
<p>южная часть бокового юго-восточного фасада объекта культурного наследия</p>

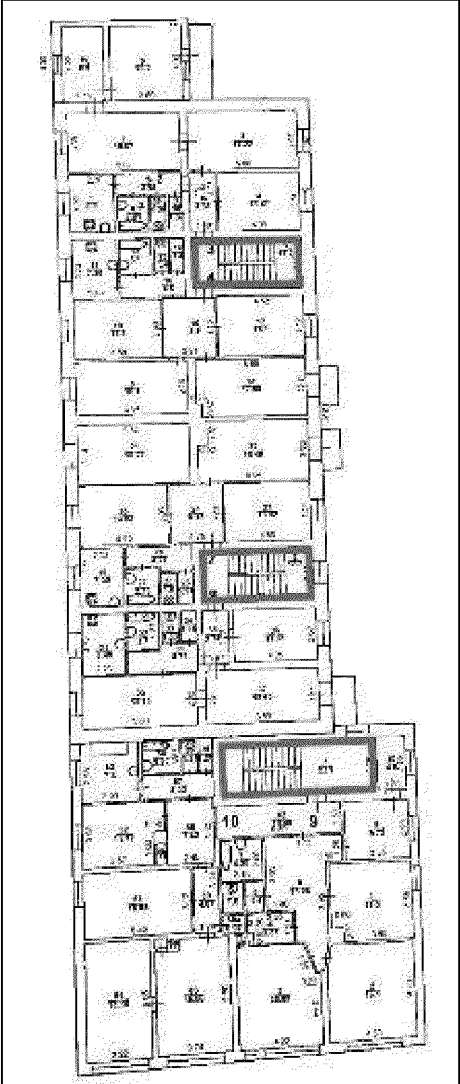
1	2	3
		  <p data-bbox="906 790 1549 913">северная часть бокового юго-восточного фасада объекта культурного наследия</p>
7.	<p data-bbox="339 925 882 1272">Внутренние междуэтажные двухмаршевые железобетонные лестницы; их форма и материал изготовления; местоположение в основном трехэтажном (литер А) и двухэтажном (литер А1) объемах объекта культурного наследия.</p>	  <p data-bbox="906 1693 1549 1951">фрагмент внутренней междуэтажной двухмаршевой железобетонной лестницы в южной части двухэтажного объема объекта культурного наследия (вид в уровне первого этажа)</p>

– местоположение внутренних междуэтажных двухмаршевых железобетонных лестниц в основном трехэтажном и двухэтажном объемах объекта культурного наследия</p>
