## **КОМИТЕТ ПО ОХРАНЕ ОБЪЕКТОВ КУЛЬТУРНОГО НАСЛЕДИЯ РОСТОВСКОЙ ОБЛАСТИ**

### **ПОСТАНОВЛЕНИЕ**

от 18.12.2025 № 2809

**О включении выявленного объекта культурного наследия «Здание коммерческого училища. 1910 г.» в единый государственный реестр объектов культурного наследия (памятников истории и культуры) народов Российской Федерации в качестве объекта культурного наследия регионального значения (памятника) с наименованием «Здание коммерческого училища», 1910 г.; 1953 г., расположенного по адресу: Российская Федерация, Ростовская область, городской округ город Таганрог, город Таганрог, улица Фрунзе, дом 40, об утверждении предмета охраны, границ территории и требований к осуществлению деятельности в границах его территории**

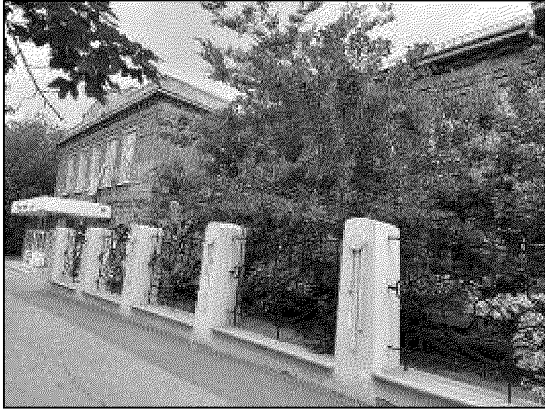
| 1 | 2 | 3 |
|---|---|---|
| 4. | <p data-bbox="336 1581 882 1966">Композиционное и архитектурно-стилистическое решения главного юго-западного фасада объекта культурного наследия, в оформлении которого использованы приемы и архитектурный декор, характерные для эклектики, включая:</p> <p data-bbox="336 2022 882 2141">центральный ризалит с аттиком сложной формы в завершении, акцентирующий парадный вход,</p> | <p data-bbox="909 2040 1551 2119">главный юго-западный фасад объекта культурного наследия</p> |

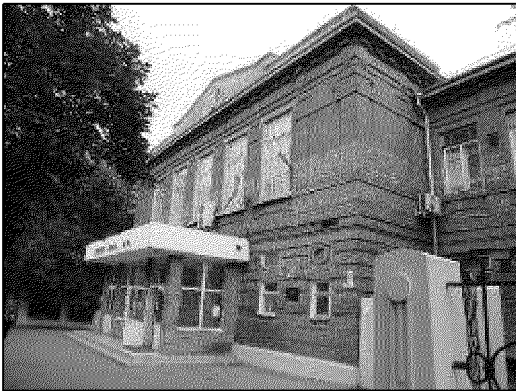
| 1 | 2 | 3 |
|---|---|---|
| | <p>его местоположение, габариты и конфигурация;</p> <p>крайние западный и южный ризалиты, завершенные аттиками и оформленные центральными раскреповками с нишами (ранее – оконными проемами), декорированными филенками с полуциркульным завершением и лепным декором в виде советской и школьной атрибутики;</p> <p>выносной профилированный венчающий карниз на крупных сухариках;</p> <p>фризовый пояс с нишами, подчеркнутый архитравом основного поля фасада;</p> <p>череду ниш и лопаток с гуттами в оформлении фризового пояса, подчеркнутого профилированным архитравом ризалитов;</p> <p>ритм прямоугольных оконных проемов с клинчатыми перемычками в уровне первого и второго этажей;</p> <p>подоконный пояс в уровне второго этажа;</p> <p>подоконные прямоугольные ниши с вставками сложной формы в уровне второго этажа; угловые и простеночные лопатки с прямоугольными нишами в уровне второго этажа</p> | <p>фрагмент главного юго-западного фасада объекта культурного наследия (центральный ризалит)</p> <p>фрагмент центрального ризалита главного юго-западного фасада объекта культурного наследия (угловая и простеночные лопатки, руст стены, глухая люкарна)</p> |

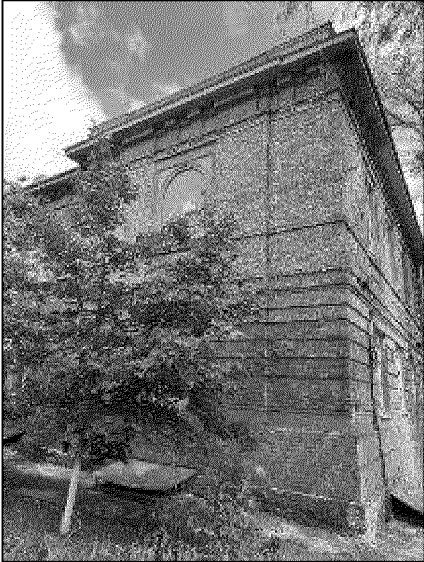
| 1 | 2 | 3 |
|---|---|---|
| | <p>и рустованные в уровне первого этажа;</p> <p>междуэтажный пояс в уровне второго этажа;</p> <p>глухие люкарны в уровне первого этажа надоконной части стен центрального ризалита;</p> <p>руст стен в уровне первого этажа;</p> <p>стены ступенчатой формы в уровне подвала;</p> <p>оконные проемы с лучковым завершением в уровне подвала;</p> <p>сандрик лучковой формы с замковым камнем в оформлении оконного проема в уровне подвала крайнего северного ризалита;</p> <p>кордон цоколя.</p> | <p>фрагмент центрального ризалита северо-западного фасада объекта культурного наследия (угловая и простеночные лопатки, руст стены, глухая люкарна)</p> <p>фрагмент главного юго-западного фасада объекта культурного наследия (крайний южный ризалит, оформленный центральной раскреповкой с нишами, декорированными филенками полуциркульного очертания в верхней части и лепным декором в виде советской и школьной атрибутики)</p> |

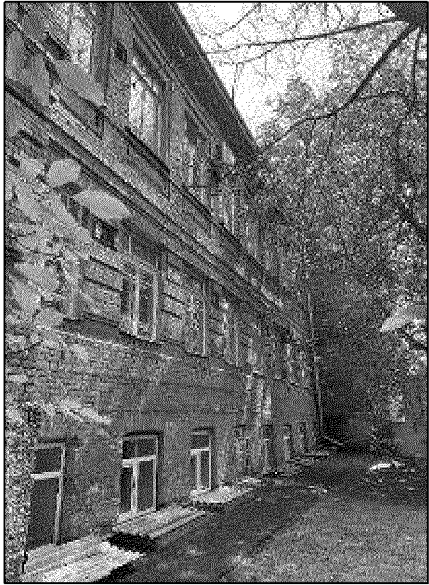
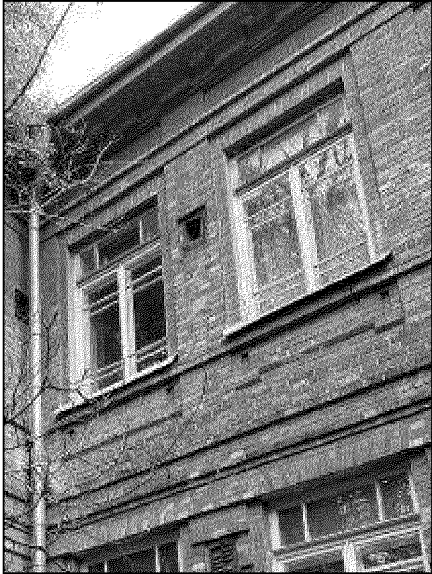
| 1 | 2 | 3 |
|---|---|---|
| | | <p data-bbox="906 922 1549 1008">фрагмент главного юго-западного фасада объекта культурного наследия</p> <p data-bbox="906 1653 1549 1915">фрагмент главного юго-западного фасада объекта культурного наследия в уровне второго этажа (венчающий карниз на сухариках, простеночная лопатка, подоконные ниши с вставками геометрической формы)</p> |

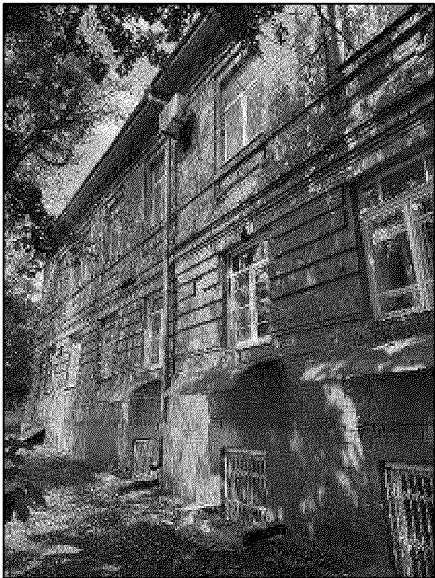
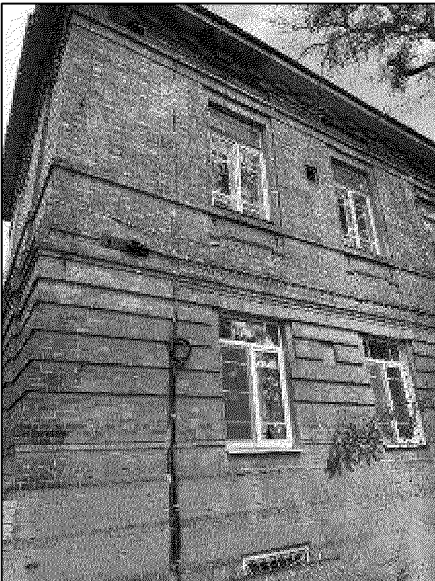
| 1 | 2 | 3 |
|---|---|---|
| | <p>и юго-восточного восточного крыла фасадов, а также северо-восточного дворового фасада восточного крыла объекта культурного наследия, включая:</p> <p>выносной венчающий карниз на крупных сухариках;</p> <p>фризовый пояс с нишами, подчеркнутый профилированным архитравом; ритм прямоугольных оконных проемов с клинчатыми перемычками в уровне первого и второго этажей;</p> <p>подоконный пояс в уровне второго этажа;</p> <p>подоконные ниши с вставками сложной формы в уровне второго этажа;</p> <p>междуэтажный пояс в уровне второго этажа;</p> <p>руст стен в уровне первого этажа;</p> <p>оконные проемы с лучковым завершением в уровне подвала;</p> <p>кордон цоколя.</p> | <p>фрагмент бокового юго-восточного фасада объекта культурного наследия</p> <p>фрагмент бокового юго-восточного фасада объекта культурного наследия</p> |

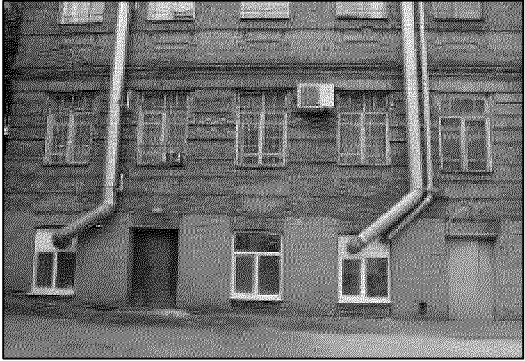
| 1 | 2 | 3 |
|---|---|---|
| | | <p data-bbox="906 293 1549 506">объекта культурного наследия в уровне второго этажа (венчающий карниз на сухариках, подоконные ниши с вставками геометрической формы, подоконный пояс)</p> <p data-bbox="906 936 1549 1149">фрагмент северо-восточного дворового фасада восточного крыла объекта культурного наследия в уровне первого этажа и подвала (междуэтажный пояс, руст стены)</p> |

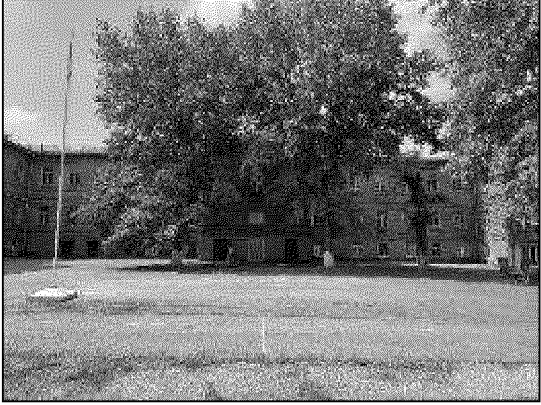
| 1 | 2 | 3 |
|---|---|---|
| 6. | <p data-bbox="336 1162 882 1458">Композиционное и архитектурно-стилистическое решения дворовых северо-западного, северо-восточного и юго-восточного фасадов объекта культурного наследия, включая:</p> <p data-bbox="336 1514 882 1682">центральный ризалит на северо-восточном дворовом фасаде, его местоположение, габариты и конфигурация;</p> <p data-bbox="336 1738 882 1816">выносной венчающий карниз простого профиля;</p> <p data-bbox="336 1872 882 2029">профилированный венчающий карниз на крупных сухариках северо-восточного фасада центрального ризалита;</p> <p data-bbox="336 2085 882 2159">профилированный фризový пояс;</p> | <p data-bbox="906 1615 1549 1693">дворовый северо-восточный фасад объекта культурного наследия</p> |

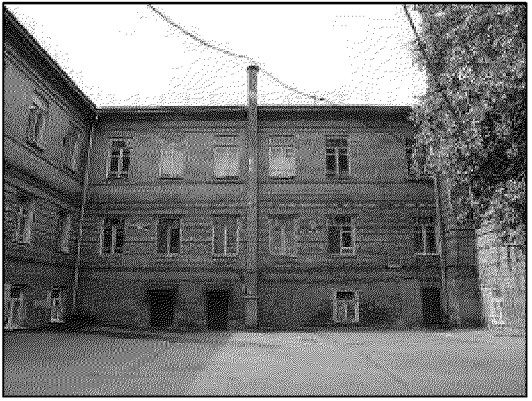
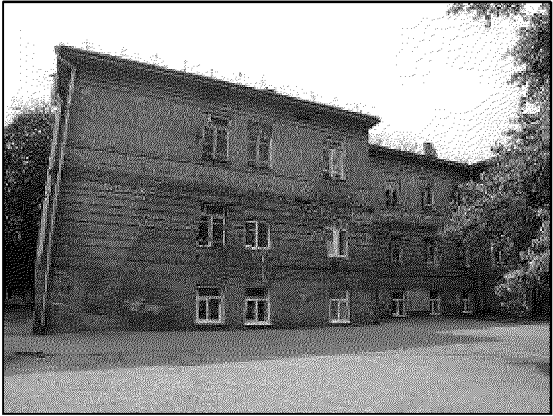
| 1 | 2 | 3 |
|---|---|---|
| | <p>прямоугольные оконные проемы с клинчатыми перемычками в уровне первого и второго этажей;</p> <p>подоконный пояс в уровне второго этажа;</p> <p>подоконные ниши с вставками сложной и прямоугольной формы в уровне второго этажа;</p> <p>междуэтажный пояс;</p> <p>руст стен первого этажа;</p> <p>оконные проемы с лучковым завершением в уровне подвала;</p> <p>кордон цоколя.</p> | <p>фрагмент дворового северо-восточного фасада объекта культурного наследия (центральный ризалит)</p> <p>фрагмент дворового северо-восточного фасада объекта культурного наследия</p> <p>фрагмент дворового северо-западного фасада объекта культурного наследия</p> |

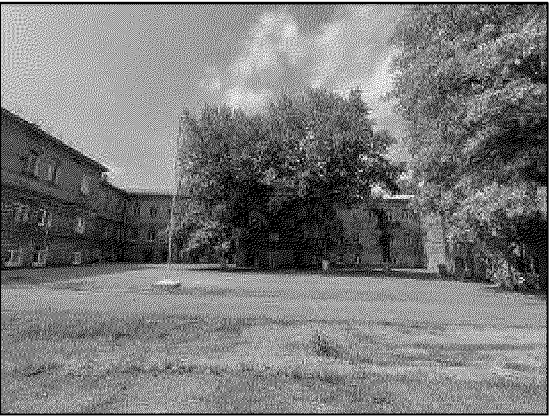
| 1 | 2 | 3 |
|---|---|---|
| 7. | <p data-bbox="339 887 879 1317">Материал и характер обработки поверхности фасадов объекта культурного наследия, включая не оштукатуренные и не окрашенные стены, а также кирпичный и каменный не оштукатуренный и не окрашенный декор, формирующий пластику фасадов.</p> | <p data-bbox="906 1350 1552 1429">вид объекта культурного наследия с юга</p> <p data-bbox="906 1910 1552 1989">вид объекта культурного наследия с северо-востока</p> |

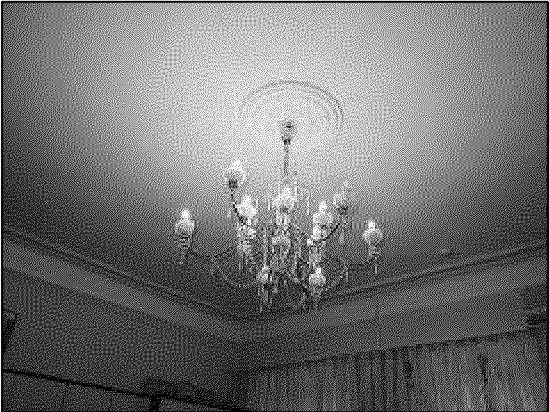
| 1 | 2 | 3 |
|---|---|---|
| 8. | <p>Архитектурное убранство помещения № 10а первого этажа (в соответствии с данными технического паспорта МУП «БТИ» г. Таганрога от 20.10.2010 № 1-130-10), включая:</p> <p>профилированные карнизные стеновые тяги;</p> <p>падуги;</p> <p>профилированные потолочные филенки;</p> <p>потолочную розетку цветочно-растительного орнамента.</p> | <p>архитектурное убранство помещения № 10а первого этажа объекта культурного наследия (профилированные карнизные стеновые тяги; падуги; профилированные потолочные филенки; потолочная розетка цветочно-растительного орнамента)</p> |

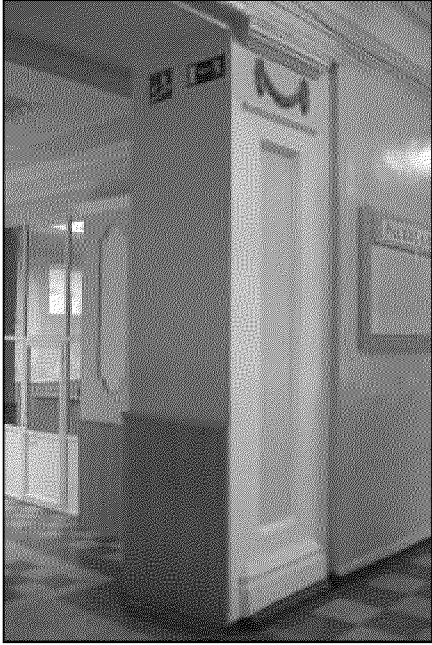
| 1 | 2 | 3 |
|---|---|---|
| 9. | <p>Архитектурное убранство коридора первого этажа (помещение № 7 в соответствии с данными технического паспорта МУП «БТИ» г. Таганрога от 20.10.2010 № 1-130-10), включая:</p> <p>падуги, оформленные потолочными профилированными филенками;</p> <p>карнизные стеновые штукатурные тяги;</p> <p>стилизованные пилястры, фланкирующие проем между помещением № 7 и вестибюлем парадного входа, оформленные прямоугольными перспективными нишами и гирляндами растительно-</p> | <p>архитектурное убранство помещения № 7 первого этажа объекта культурного наследия (пилястра, фланкирующая проем между помещением № 7 и вестибюлем парадного входа)</p> |

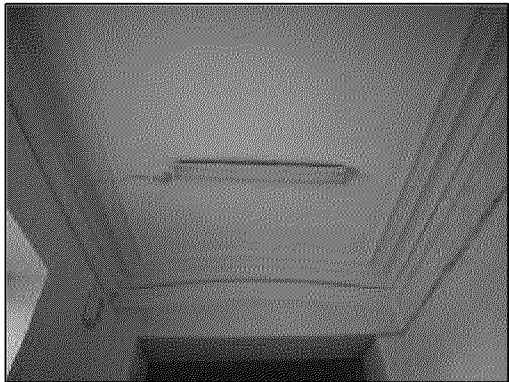
| 1 | 2 | 3 |
|---|---|---|
| | <p>цветочного орнамента в завершении.</p> | <p>архитектурное убранство помещения № 7 первого этажа объекта культурного наследия</p> |

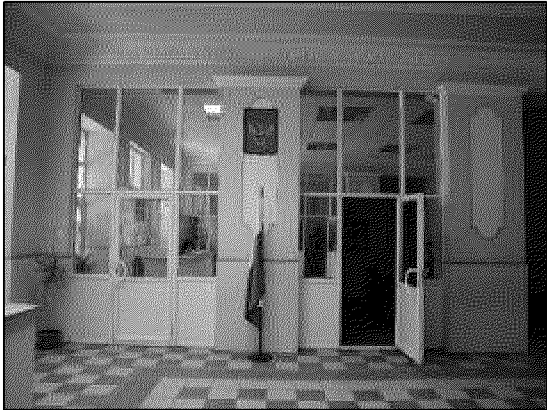
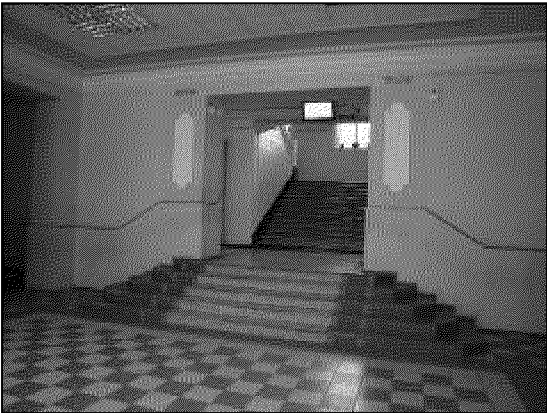
| 1 | 2 | 3 |
|---|---|---|
| 10. | <p>Архитектурное убранство вестибюля парадного входа (помещение № 11 первого этажа в соответствии с данными технического паспорта МУП «БТИ» г. Таганрога от 20.10.2010 № 1-130-10), включая:</p> <p>падуго, оформленные потолочными филенками;</p> <p>карнизный широкий пояс киматия, подчеркнутый бусами;</p> <p>ниши сложной геометрической формы в простенках;</p> <p>простеночные пилястры с карнизным завершением, оформленные нишами сложной геометрической формы.</p> | <p>архитектурное убранство помещения № 11 первого этажа объекта культурного наследия</p> <p>архитектурное убранство помещения № 11 первого этажа объекта культурного наследия</p> |

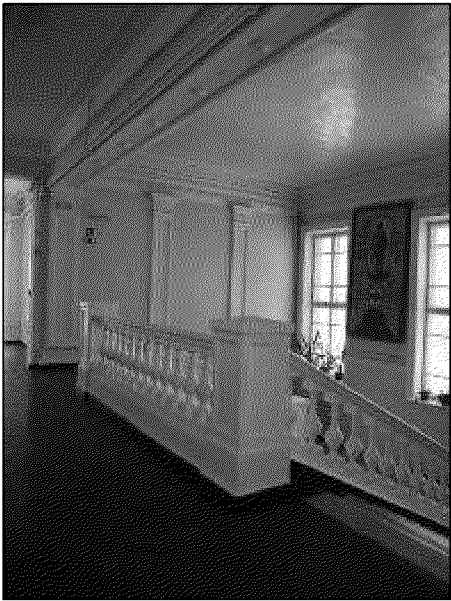
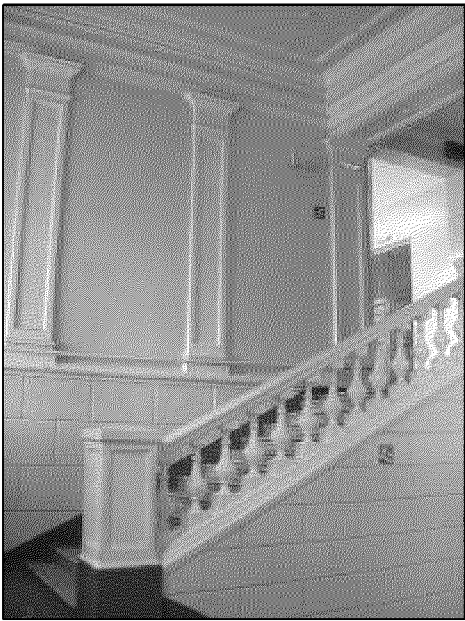
| 1 | 2 | 3 |
|---|---|---|
| 11. | <p>Архитектурное убранство помещения парадной лестничной клетки (помещения №№ 30, 31, 33 первого этажа в соответствии с данными технического паспорта МУП «БТИ» г. Таганрога от 20.10.2010 № 1-130-10), включая:</p> <p>профилированные потолочные филенки;</p> <p>широкие карнизные стеновые тяги, декорированные поясом киматия, подчеркнутым бусами;</p> <p>широкие профилированные фризовые пояса, декорированные каннелюрами;</p> <p>пилястры в уровне второго этажа, оформленные прямоугольными перспективными нишами и рельефными поясами цветочного орнамента в завершении капителей;</p> <p>руст стен в уровне первого этажа;</p> <p>прямоугольную профилированную филенку на торцевой стороне лестничной площадки в уровне первого этажа;</p> <p>широкий прямоугольный проем в уровне второго этажа, фланкированный пилястрами и декорированный</p> | <p>архитектурное убранство помещения парадной лестничной клетки объекта культурного наследия в уровне второго этажа</p> <p>архитектурное убранство помещения парадной лестничной клетки объекта культурного наследия в уровне второго этажа</p> |

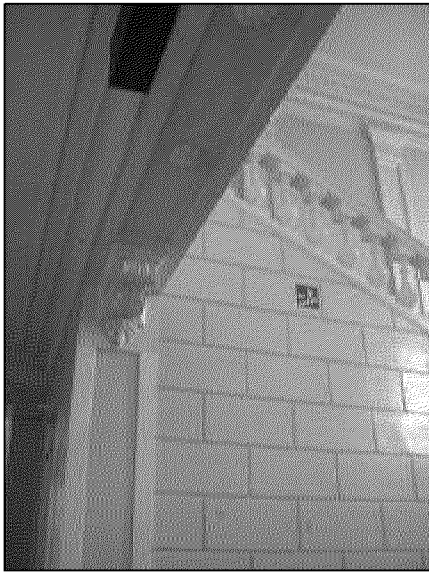
| 1 | 2 | 3 |
|---|---|---|
| | <p>прямоугольной перспективной нишей с розетками в виде цветков в центральной части верхнего горизонтального откоса проема;</p> <p>прямоугольный проем в уровне первого этажа, оформленный прямоугольными нишами и розетками в виде цветков, на кронштейнах, декорированных волютами и листьями аканта;</p> <p>прямоугольные витражи, оформленные профилированными наличниками.</p> | <p>архитектурное убранство помещения парадной лестничной клетки объекта культурного наследия в уровне первого этажа</p> |

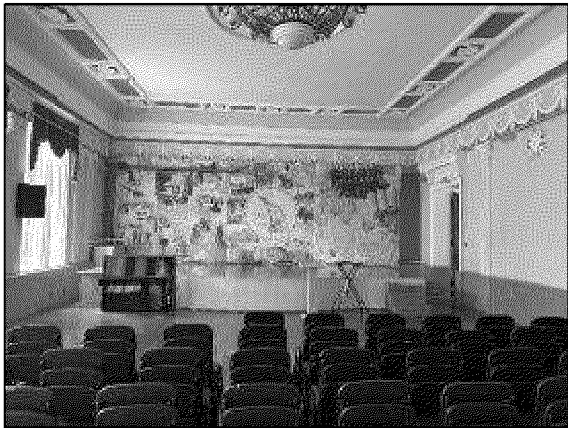
| 1 | 2 | 3 |
|---|---|---|
| 12. | <p>Архитектурное убранство актового зала (помещение № 9 второго этажа в соответствии с данными технического паспорта МУП «БТИ» г. Таганрога от 20.10.2010 № 1-130-10), включая:</p> <p>каннелированные пилястры ионического ордера, декорированные гирляндами цветочно-растительного орнамента;</p> <p>падуги;</p> <p>потолочные филенки;</p> <p>карнизные стеновые штукатурные тяги;</p> <p>широкий фризовый пояс, декорированный гирляндами, увенчанными киматием;</p> | <p>архитектурное убранство помещения № 9 второго этажа объекта культурного наследия</p> |

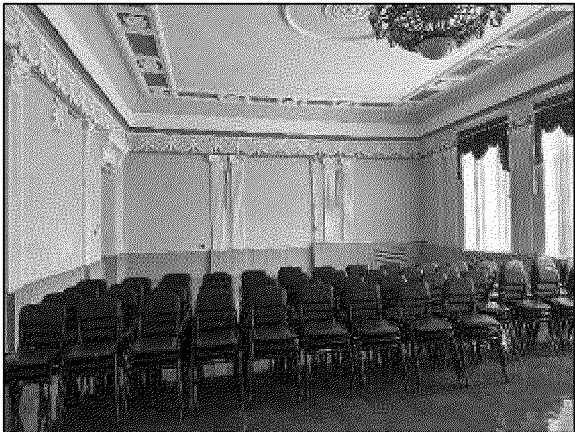
| 1 | 2 | 3 |
|---|---|---|
| | <p>металлические вентиляционные решетки на юго-западной стене помещения, сложной геометрической конфигурации, декорированные листьями аканта;</p> <p>широкий пояс потолка, оформленный филёнками различной величины с розетками в виде цветков;</p> <p>центральную розетку, состоящую из трех соприкасающихся между собой розеток с лепным декором растительно-цветочного орнамента;</p> <p>дверные порталы входов, оформленные профилированным наличником; их местоположение в северо-восточной стене помещения;</p> <p>прямые профилированные карнизные сандрики, подчеркнутые поясом киматия, на кронштейнах, декорированных волютами и листьями аканта;</p> <p>широкие пояса, декорированные ритмичным рядом пальметт.</p> | <p>архитектурное убранство помещения № 9 второго этажа объекта культурного наследия</p> <p>архитектурное убранство помещения № 9 второго этажа объекта культурного наследия (широкий пояс потолка, фризový пояс стены, капители простеночных пилястр, вентиляционная решетка)</p> |

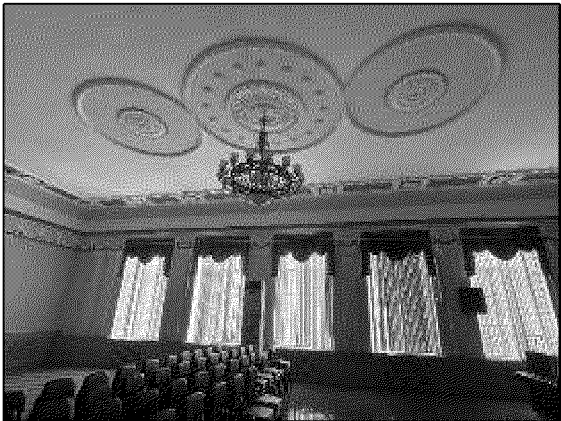
| 1 | 2 | 3 |
|---|---|---|
| | | <p>архитектурное убранство помещения № 9 второго этажа объекта культурного наследия (центральная розетка потолка)</p> |

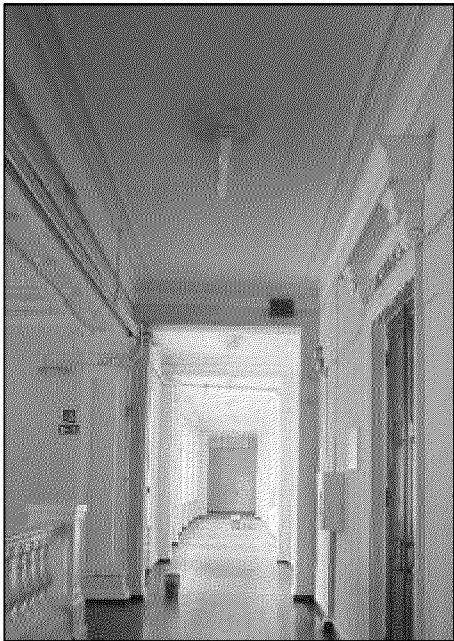
| 1 | 2 | 3 |
|---|---|---|
| 13. | <p>Архитектурное убранство коридора (помещение № 11а второго этажа в соответствии с данными технического паспорта МУП «БТИ» г. Таганрога от 20.10.2010 № 1-130-10) объекта культурного наследия, включая:</p> <p>падуги;</p> <p>потолочные профилированные филленки;</p> <p>карнизные стеновые штукатурные тяги;</p> <p>розетки с листьями аканта в границах парадной лестницы;</p> <p>дверной портал входа в актовый зал, оформленный профилированным наличником; прямым профилированным карнизным сандриком, подчеркнутым поясом киматия, на кронштейнах, декорированных волютами</p> | <p>архитектурное убранство помещения № 11а второго этажа объекта культурного наследия</p> |

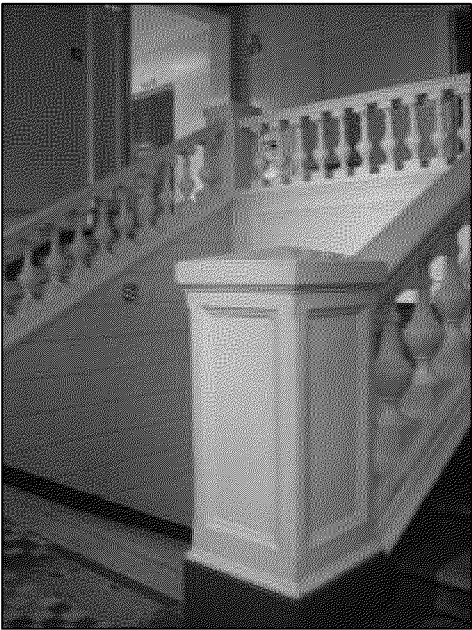
| 1 | 2 | 3 |
|---|---|---|
| | <p>ее конфигурацию, габариты и материал изготовления;</p> <p>ограждение маршей и площадки в уровне второго этажа из железобетонной балюстрады;</p> <p>конфигурацию, отделку и материал изготовления балясин ограждений;</p> <p>угловые декоративные тумбы ограждения, включая их декор, отделку и материал изготовления; местоположение в уровне междуэтажной площадки и в уровне второго этажа;</p> <p>местоположение лестницы в центральной части объекта культурного наследия.</p> | <p>внутренняя междуэтажная парадная лестница, расположенная в центральной части объекта культурного наследия</p> <p>балюстрада междуэтажной парадной лестницы, расположенной в центральной части объекта культурного наследия</p> |
