ПОСТАНОВЛЕНИЕ

от 12.05.2026 № 368

О включении выявленного объекта культурного наследия «Дом Шаевича» в единый государственный реестр объектов культурного наследия (памятников истории и культуры) народов Российской Федерации в качестве объекта культурного наследия регионального значения (памятника) с наименованием «Жилой дом И.Я. Шаевича», 1913 – 1915 гг.; дата основных изменений (перестроек) – 1957 г., расположенного по адресу: Российская Федерация, Ростовская область, городской округ город Таганрог, город Таганрог, переулоч Украинский, дом 8, об утверждении предмета охраны, границ территории и требований к осуществлению деятельности в границах его территории

ПРЕДМЕТ ОХРАНЫ

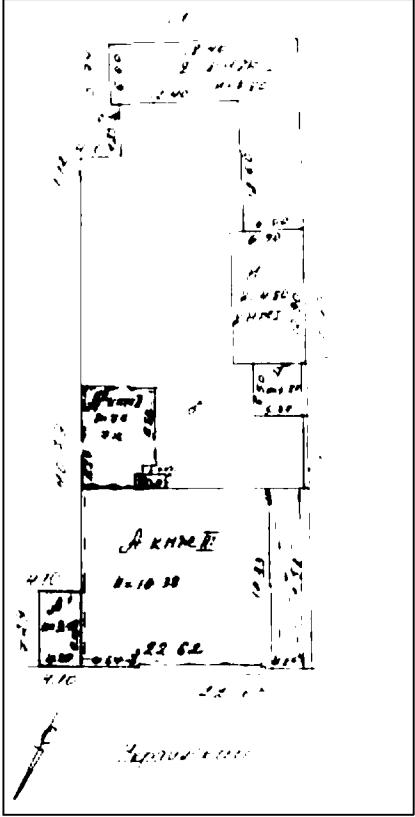
1	2	3
2	<p>Объемно-пространственная композиция объекта культурного наследия литер А, кирпичного, трехэтажного с подвалом, прямоугольной конфигурации в плане</p>

<p>план усадебного участка</p> <p>условные обозначения:</p> <p>□ – объект культурного наследия; □ – строения, не входящие в объем объекта культурного наследия;</p>
3	<p>Строительные конструкции объекта культурного наследия: каменный фундамент; наружные несущие стены из полнотелого керамического кирпича, наружная верста которых в уровне первого и второго этажей выполнена из облицовочного светлого-желтого кирпича</p>	<p>план подвала</p>

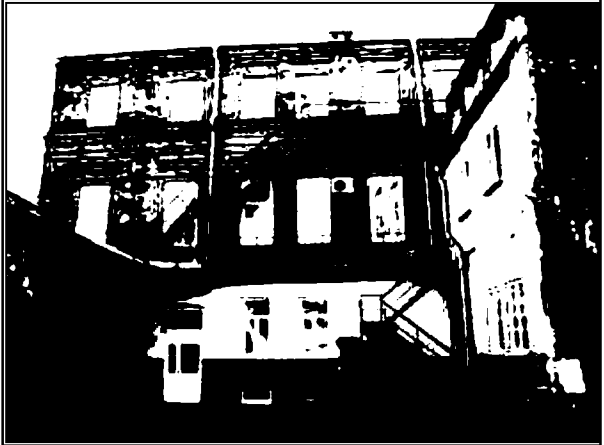
1	2	3
		<p>горизонтальной нишей в оси оконного проема, и профилированного карниза на парных профилированных кронштейнах, расположенных симметрично относительно осей фланкирующих раскреповки лопаток; треугольный с плечиками аттик в завершении раскреповки, оформленный лепным декором с советской символикой в тимпане)</p>
5	<p>Композиционно-стилистическое решение и архитектурно-художественное оформление дворового северо-западного фасада лит. А объекта культурного наследия, в оформлении которого использованы композиционные приемы и декор, характерные для эклектики, включая:</p> <p>кордон цоколя;</p> <p>профилированную подоконную тягу первого этажа;</p> <p>профилированный подоконный поясок второго этажа;</p> <p>профилированные подоконники на профилированных кронштейнах, плоские наличники и прямолинейные профилированные сандрики в оформлении прямоугольных оконных проемов второго этажа;</p> <p>профилированный надоконный поясок второго этажа;</p>

<p>фрагмент дворового северо-западного фасада объекта культурного наследия</p>

1	2	3
	<p>профилированный междуэтажный карниз с ритмом дентикул;</p> <p>профилированный подоконный поясок третьего этажа;</p> <p>плоские наличники и профилированные сандрики в оформлении прямоугольных оконных проемов третьего этажа;</p> <p>профилированный венчающий карниз.</p>

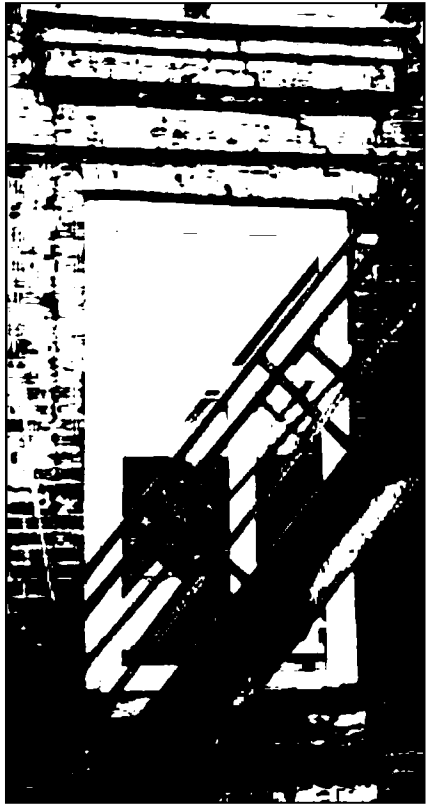
<p>профилированный подоконник на профилированных кронштейнах, плоский наличник и прямолинейный профилированный сандрик в оформлении прямоугольного оконного проема второго этажа дворового северо-западного фасада объекта культурного наследия</p>

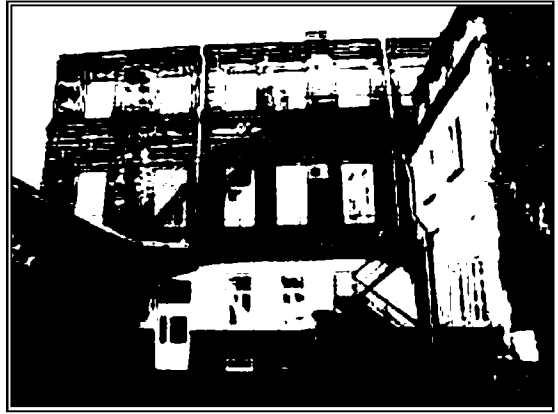
<p>фрагмент дворового северо-западного фасада объекта культурного наследия</p>

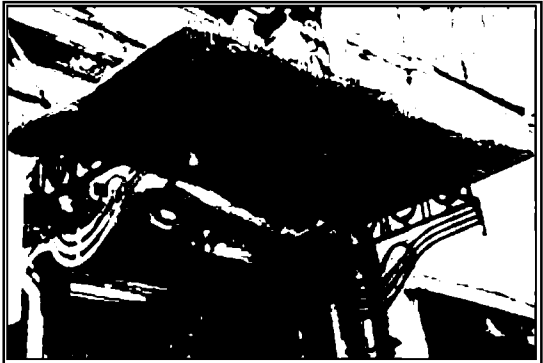
<p data-bbox="863 1973 1509 2092">металлический козырек в оформлении дверного проема парадного входа на главном юго-восточном фасаде</p>

1	2	3
		<p data-bbox="868 286 1511 360">объекта культурного наследия (вид с юга)</p>   <p data-bbox="868 779 1511 981">металлический козырек в оформлении дверного проема парадного входа на главном юго-восточном фасаде объекта культурного наследия (вид с юго-востока)</p>   <p data-bbox="868 1592 1511 1794">металлический козырек в оформлении дверного проема парадного входа на главном юго-восточном фасаде объекта культурного наследия (вид с востока)</p>

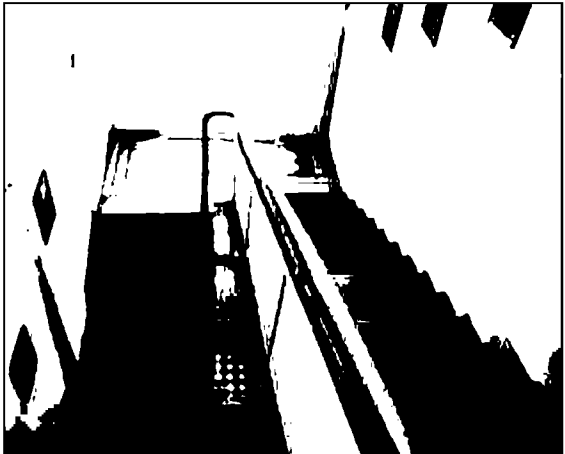
1	2	3
9.	<p>Внутренняя междуэтажная двухмаршевая железобетонная с мозаичным бетонным покрытием лестница; ее форма и материал изготовления, а также местоположение в северной части объекта культурного наследия.</p>	<div data-bbox="887 293 1485 1151" data-label="Image"> </div> <p data-bbox="868 1189 1509 1397">фрагмент внутренней междуэтажной двухмаршевой железобетонной лестницы, расположенной в северной части объекта культурного наследия (вид в уровне первого этажа)</p> <div data-bbox="887 1429 1485 1827" data-label="Image"> </div> <p data-bbox="868 1865 1509 2074">фрагмент внутренней междуэтажной двухмаршевой железобетонной лестницы, расположенной в северной части объекта культурного наследия (вид в уровне второго этажа)</p>

<p data-bbox="866 786 1508 954">фрагмент интерьера лестничной клетки, расположенной в северной части объекта культурного наследия (вид в уровне третьего этажа)</p>

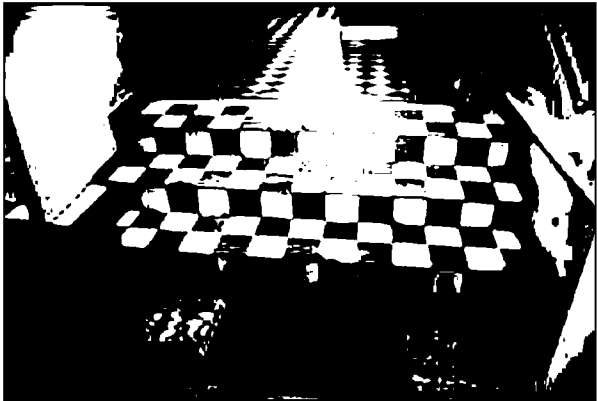
1	2	3
10.	<p>Внутренняя лестница вестибюля парадного входа, уложенная по кирпичным стенам, включая: материал ее изготовления, покрытие ступеней первоначальной метлахской плиткой; местоположение в юго-восточной части объекта культурного наследия.</p>

<p>внутренняя железобетонная лестница вестибюля парадного входа, расположенная в юго-восточной части объекта культурного наследия</p>

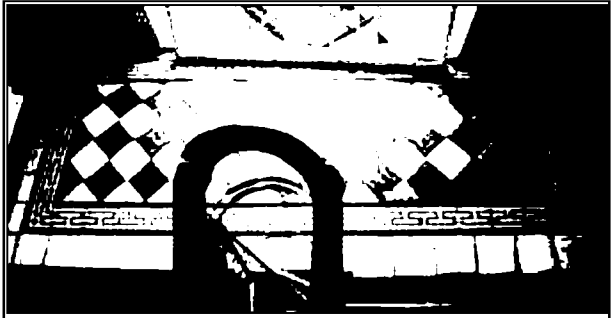
<p data-bbox="866 647 1508 936">фрагмент интерьера лестничной клетки объекта культурного наследия (междуэтажная площадка второго-третьего этажей внутренней междуэтажной парадной лестницы, облицованная первоначальной метлахской плиткой)</p>
12.	<p data-bbox="320 949 842 1496">Деревянный тамбур в вестибюле парадного входа, включая: двупольную филенчатую остекленную дверь, остекленную верхнюю часть тамбура прямоугольной конфигурации, филенчатые стены и потолок, декорированные накладными деревянными элементами; его местоположение в юго-восточной части объекта культурного наследия.</p>

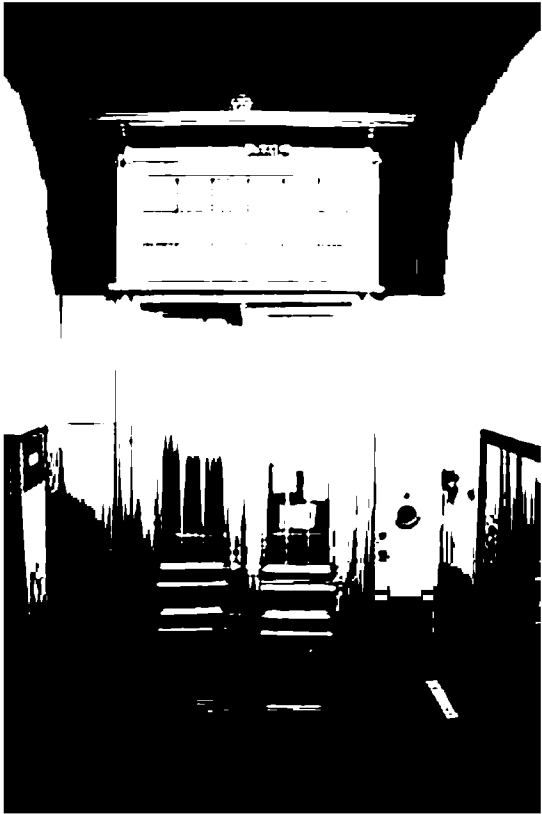
<p data-bbox="866 1818 1508 1937">деревянный тамбур в интерьере вестибюля парадного входа объекта культурного наследия</p>
