### **ПОСТАНОВЛЕНИЕ**

от 12.05.2026 № 364

**О включении выявленного объекта культурного наследия «Доходный дом Е.Е. Скордиа» в единый государственный реестр объектов культурного наследия (памятников истории и культуры) народов Российской Федерации в качестве объекта культурного наследия регионального значения (памятника) с наименованием «Доходный дом Т.Н. Горина», 1868-1894 гг., расположенного по адресу: Ростовская область, городской округ город Ростов-на-Дону, город Ростов-на-Дону, улица Большая Садовая, дом 7, об утверждении предмета охраны, границ территории и требований к осуществлению деятельности в границах его территории**

**ПРЕДМЕТ ОХРАНЫ**

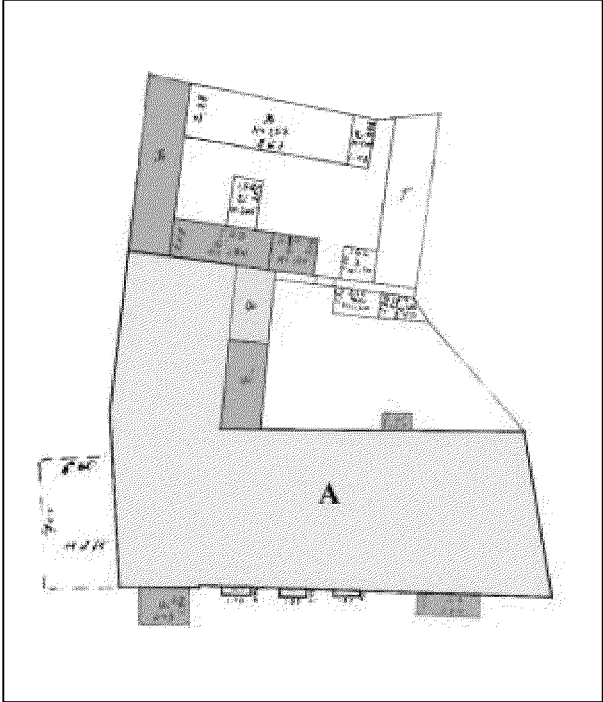
1	2	3
2	<p>Объемно-пространственная композиция объекта культурного наследия литеров А, а, кирпичного, сложной, приближенной к Г-образной конфигурации в плане, трехэтажного с подвалом; конфигурация многоскатной крыши</p>

<p>план земельного участка домовладения, источник: технический паспорт АО Ростовское «БТИ» № 153/12</p> <p>условные обозначения:</p> <p>

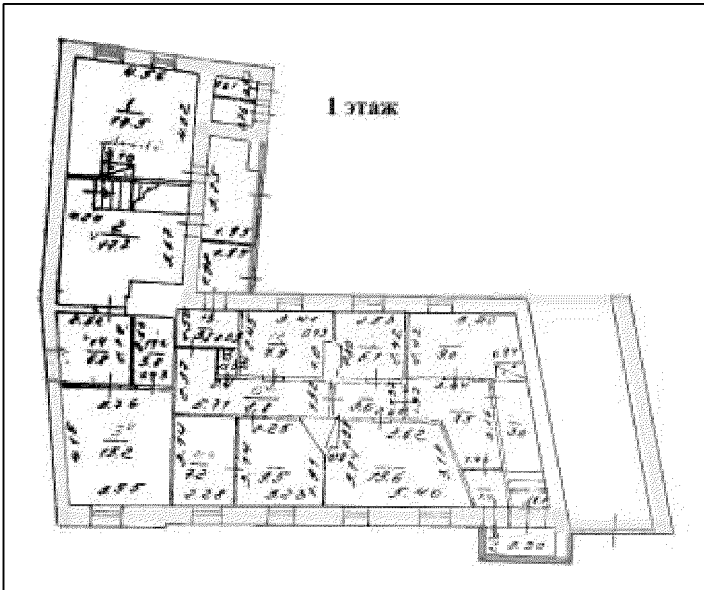
1	2	3
		<p data-bbox="1018 293 1342 327">план первого этажа</p>

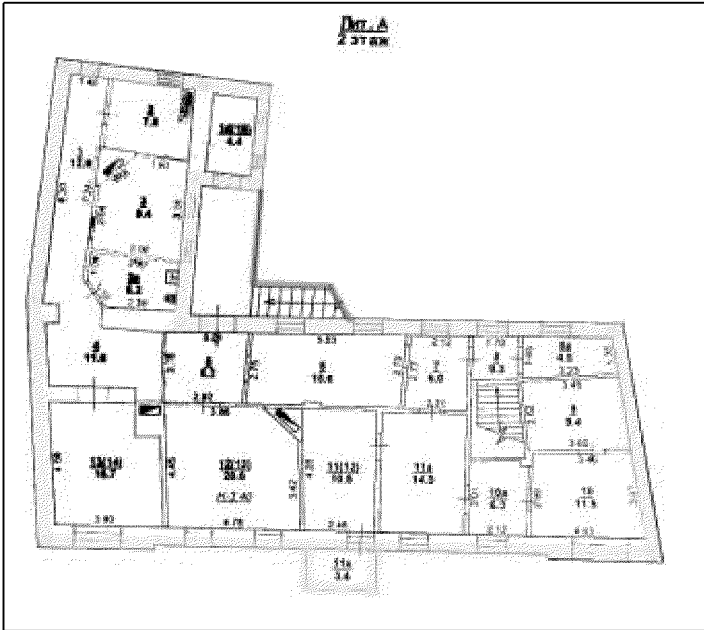
<p data-bbox="1018 992 1342 1025">план второго этажа</p>

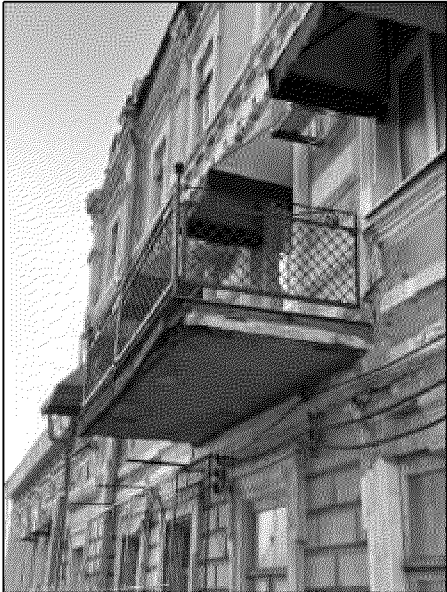
<p data-bbox="815 936 1549 1144">фрагмент центральной раскреповки главного южного фасада объекта культурного наследия в уровне второго этажа (балкон с металлическим ажурным ограждением)</p>

1	2	3
	<p>профилированный наличник дверного проема балкона;</p> <p>балкон центральной раскреповки, включая монолитную железобетонную плиту на консольных металлических балках и с обвязкой из металлических прокатных профилей; металлическое сетчатое ограждение с ажурными вставками в верхней части; рисунок и материал изготовления ограждения;</p> <p>местоположение балкона в центральной части главного южного фасада в уровне второго этажа;</p> <p>простеночный пояс простого профиля на ступенчатых сандриках основного поля фасада в уровне второго этажа;</p> <p>широкий междуэтажный пояс центральной раскреповки в уровне второго этажа;</p> <p>междуэтажный пояс простого профиля, подчеркнутый ступенчатыми сухариками крайних раскреповок в уровне второго этажа;</p> <p>широкий междуэтажный пояс с вставками поребрика</p>	<div data-bbox="916 300 1449 1003" data-label="Image"> </div> <p>фрагмент главного южного фасада объекта культурного наследия (крайняя западная раскреповка)</p> <div data-bbox="916 1214 1449 1917" data-label="Image"> </div> <p>фрагмент главного южного фасада объекта культурного наследия (центральная раскреповка)</p>

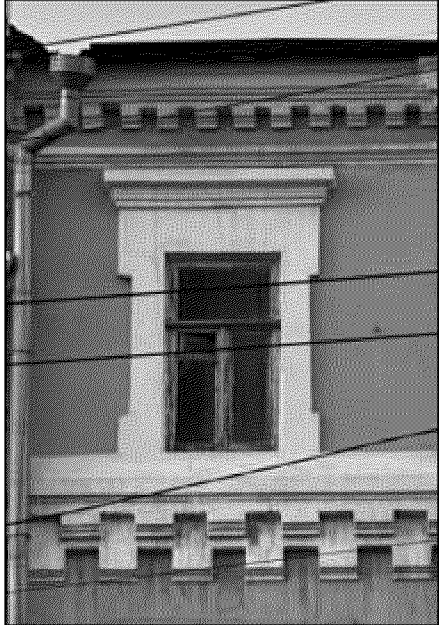
<p data-bbox="815 1843 1549 2141">фрагмент главного южного фасада объекта культурного наследия в уровне третьего этажа (венчающий карниз, подчеркнутый ступенчатыми сухариками, оконный проем, оформленный сандриком и наличником с ушками, широкий двухъярусный междуэтажный пояс, подчеркнутый</p>

1	2	3
		<p data-bbox="815 293 1267 331">ступенчатыми сухариками)</p>   <p data-bbox="815 853 1549 1196">фрагмент главного южного фасада объекта культурного наследия в уровне второго этажа (оконный проем, оформленный профилированным наличником, подоконником на стилизованных кронштейнах, простеночный пояс на ступенчатых сухариках, широкий междуэтажный пояс с вставками поребрика)</p>   <p data-bbox="815 1962 1549 2123">фрагмент главного южного фасада объекта культурного наследия в уровне первого этажа (широкий междуэтажный пояс с вставками поребрика, рустика простенков,</p>

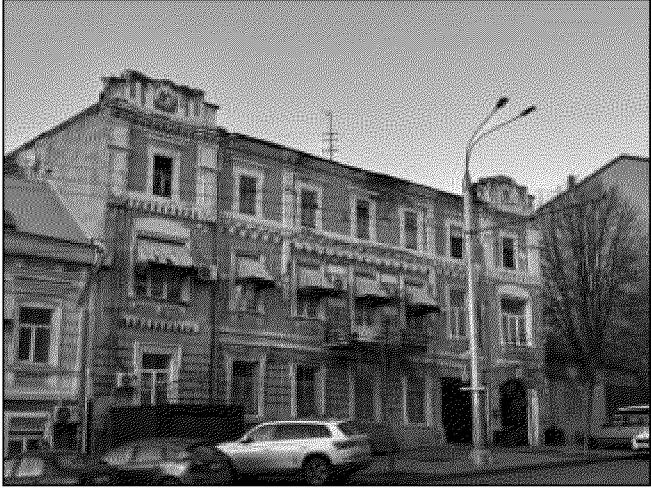
1	2	3
		оконные проемы, оформленные профилированными наличниками с ушками, кордон цоколя)
5	Материал и характер обработки поверхности главного южного фасада объекта культурного наследия, включая: гладко оштукатуренную, рустованную, окрашенную фасадными составами стену; кирпичный оштукатуренный и штукатурный декор, окрашенный фасадными составами, формирующий пластику фасада

<p>вид объекта культурного наследия с юго-запада (главный южный фасад)</p>
