## **КОМИТЕТ ПО ОХРАНЕ ОБЪЕКТОВ КУЛЬТУРНОГО НАСЛЕДИЯ РОСТОВСКОЙ ОБЛАСТИ**

### **ПОСТАНОВЛЕНИЕ**

от 28.10.2026 № 1139

**О включении выявленного объекта культурного наследия  
«Доходный дом Л.М. Пивоваровой» в единый государственный реестр  
объектов культурного наследия (памятников истории и культуры)  
народов Российской Федерации в качестве объекта культурного наследия  
регионального значения (памятника) с наименованием «Доходный дом  
П.П. Чубухчиева», 1896 г., расположенного по адресу: Ростовская область,  
городской округ город Ростов-на-Дону, город Ростов-на-Дону, улица  
Шаумяна, дом 45/28, об утверждении предмета охраны, границ  
территории и требований к осуществлению деятельности  
в границах его территории**

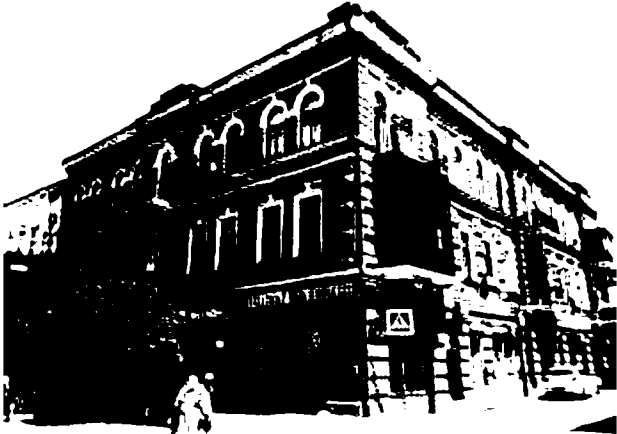
| 1 | 2 | 3 |
|---|---|---|
| 4. | <p data-bbox="336 1346 804 1850">Композиционно-стилистическое решение и архитектурно-художественное оформление парадных западного и южного фасадов объекта культурного наследия, в оформлении которых использованы композиционные приемы и декор, характерные для эклектики, включая:</p> <p data-bbox="336 1899 580 1933">кордон цоколя;</p> <p data-bbox="336 1982 804 2063">плакетки и французскую рустуку в оформлении</p> | <p data-bbox="831 1839 1506 1919">архитектурно-художественный облик парадных западного и южного фасадов</p> |

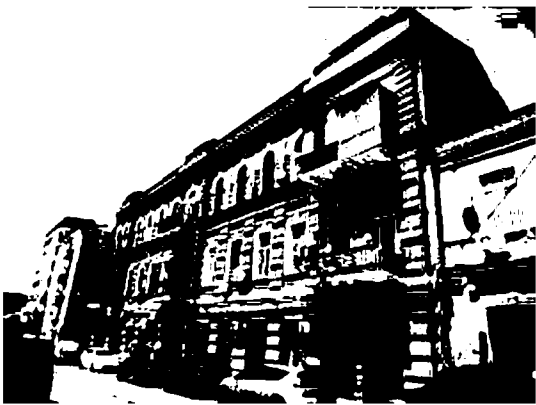
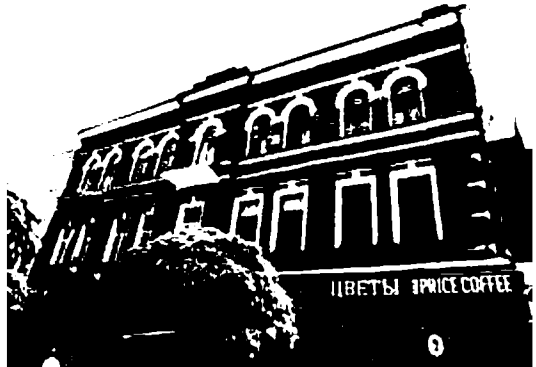
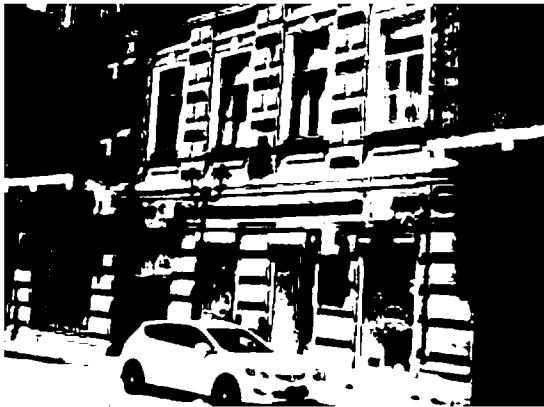
| 1 | 2 | 3 |
|---|---|---|
| | <p>простенков витражей первого этажа;</p> <p>алмазные русты в уровне первого этажа раскреповок;</p> <p>балконы второго и третьего этажей;</p> <p>подоконные ниши в уровне второго этажа, оформленные декоративными плакетками;</p> <p>декоративные лопатки в простенках второго этажа, оформленные французской рустикой, парными плакетками и алмазными рустами;</p> <p>спаренные прямоугольные оконные проемы, акцентирующие крайние раскреповки южного парадного фасада в уровне второго этажа;</p> <p>пилястры с широкими декоративными муфтами и глубокий руст в оформлении простенков оконных проемов второго этажа;</p> <p>узкие кирпичные наличники и декоративные трапециевидные замковые камни в оформлении окон второго этажа;</p> <p>прямоугольные надоконные ниши второго этажа;</p> | <p>архитектурно-художественный облик парадного южного фасада</p> <p>архитектурно-художественный облик парадного западного фасада</p> <p>фрагмент парадного южного фасада (кордон цоколя, плакетки и французская рустика в оформлении простенков витражей первого этажа, декоративные лопатки в простенках второго этажа, оформленные французской рустикой,</p> |

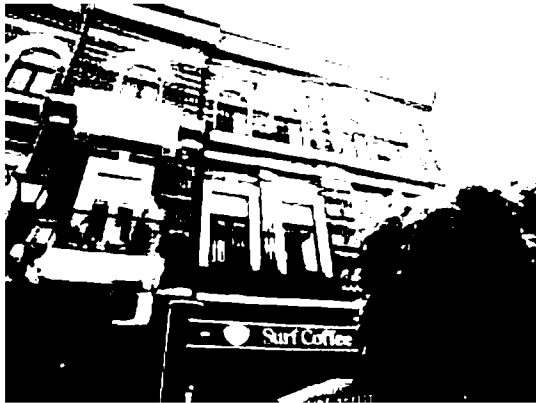
| 1 | 2 | 3 |
|---|---|---|
| | <p>профилированную тягу между вторым и третьим этажами;</p> <p>глубокий руст и узкие накладные лопатки в простенках оконных проемов третьего этажа;</p> <p>профилированные архивольты с замковыми камнями в оформлении спаренных арочных окон третьего этажа;</p> <p>спаренные арочные оконные проемы, акцентирующие крайние раскреповки южного парадного фасада в уровне третьего этажа;</p> <p>широкий фриз парадных фасадов, включающий узкий декоративный пояс и ритмичный ряд филенок, разной величины и геометрической формы;</p> <p>венчающий карниз, выложенный из тщательно обработанных и подогнанных друг к другу блоков известняка-ракушечника;</p> <p>аттики раскреповок, оформленные рядом мелких ширинок;</p> <p>раскреповки фасадов, завершенные аттиками</p> | <p>парными плакетками и алмазными рустами)</p> <p>фрагмент парадного западного фасада (балконы второго и третьего этажей, декоративные плакетки в подоконных нишах второго этажа, декоративные лопатки в простенках второго этажа, оформленные французской рустикой, парными плакетками и алмазными рустами, пилястры с широкими декоративными муфтами и глубокий руст в оформлении простенков оконных проемов второго этажа, узкие кирпичные наличники и декоративные трапециевидные вставки в оформлении окон второго этажа, прямоугольные надоконные ниши второго этажа, междуэтажный декоративный пояс, профилированные архивольты и трапециевидные замковые камни в оформлении арочных окон третьего этажа)</p> |

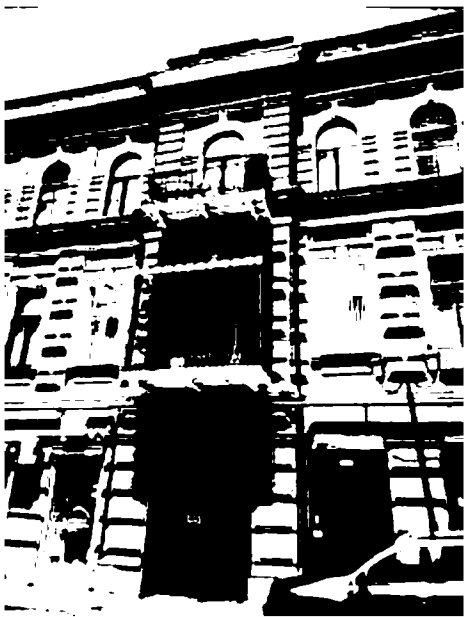
| 1 | 2 | 3 |
|---|---|---|
| | | <p data-bbox="831 936 1506 1055">фрагмент парадного южного фасада<br/>(центральная раскреповка, завершенная<br/>аттиком)</p> |

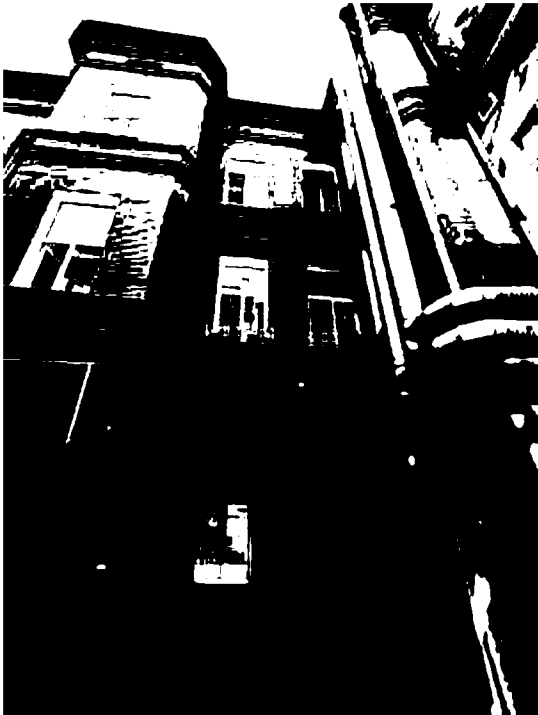
| 1 | 2 | 3 |
|---|---|---|
| 5. | <p data-bbox="336 1066 804 1742">Архитектурно-художественный облик дворовых фасадов, представленный ризалитами лестничных клеток со скошенными в плане углами на северном и восточном фасадах, профилированными подоконными и междуэтажными декоративными поясками, клинчатыми перемычками оконных проемов и профилированным венчающим карнизом</p> | <p data-bbox="831 1823 1506 1989">фрагмент дворового северного фасада<br/>(венчающий карниз, подоконные пояски,<br/>клинчатые перемычки оконных проемов,<br/>ризалиты лестничных клеток)</p> |

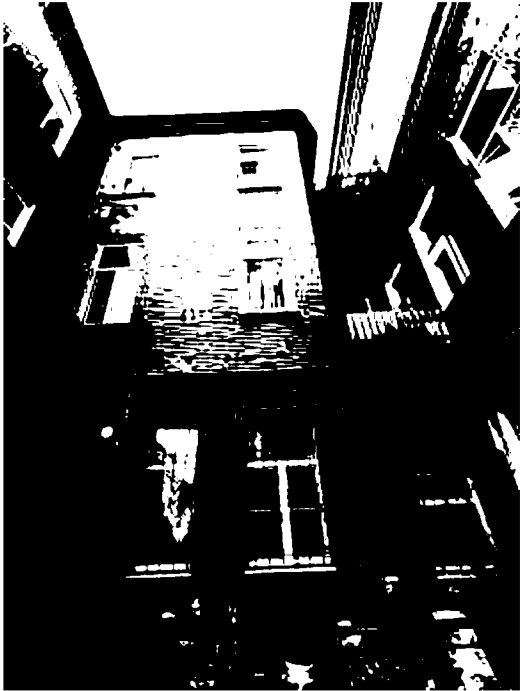
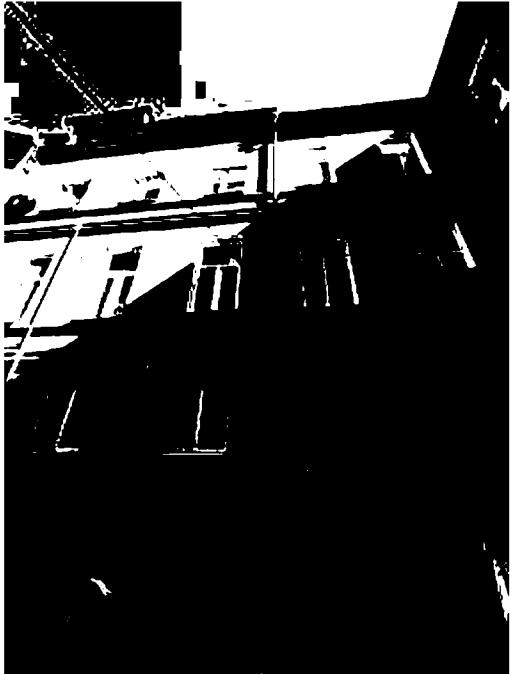
| 1 | 2 | 3 |
|---|---|---|
| | | <p data-bbox="826 1016 1508 1144">дворовый западный фасад (венчающий карниз, клинчатые перемычки оконных проемов)</p> <p data-bbox="826 1879 1508 2007">фрагмент дворового южного фасада (венчающий карниз, подоконные пояски, клинчатые перемычки оконных проемов)</p> |

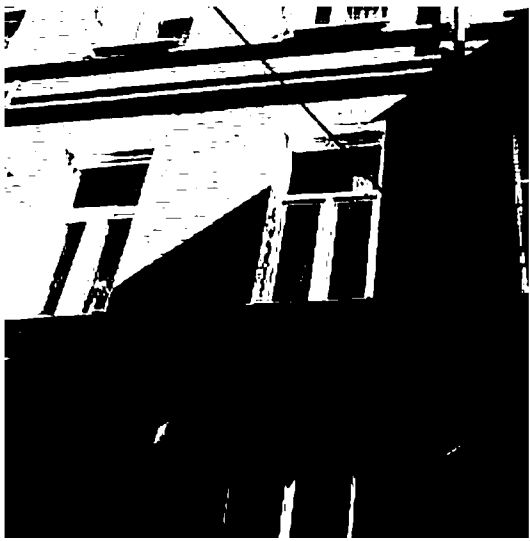
| 1 | 2 | 3 |
|---|---|---|
| | | <p data-bbox="829 857 1511 1025">фрагмент дворового южного фасада в уровне второго этажа (подоконные пояски, клинчатые перемычки оконных проемов)</p> |

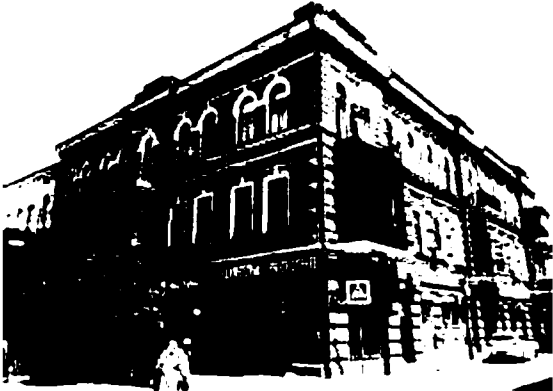
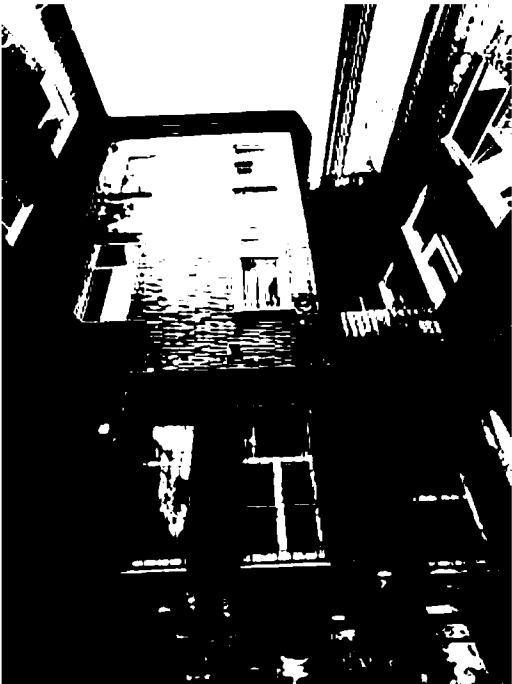
| 1 | 2 | 3 |
|---|---|---|
| 7. | <p>Материал и характер обработки поверхностей всех фасадов объекта культурного наследия литеры А, А1: кирпичные окрашенные стены и кирпичный окрашенный декор, формирующий пластику фасадов</p> | <p>парадные западный и южный фасады объекта культурного наследия</p> <p>дворовые фасады объекта культурного наследия (вид с запада)</p> |

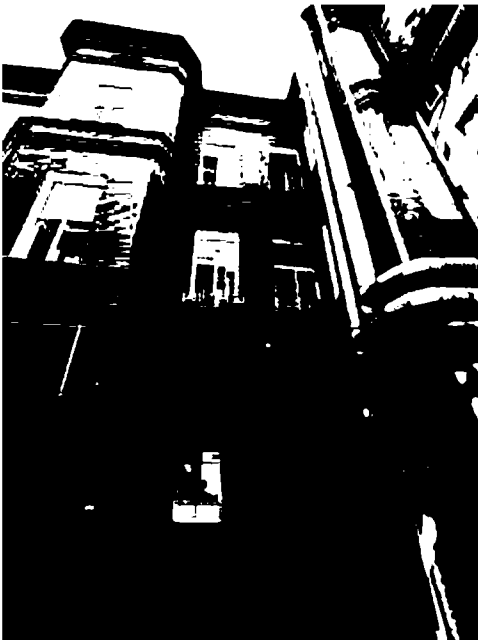
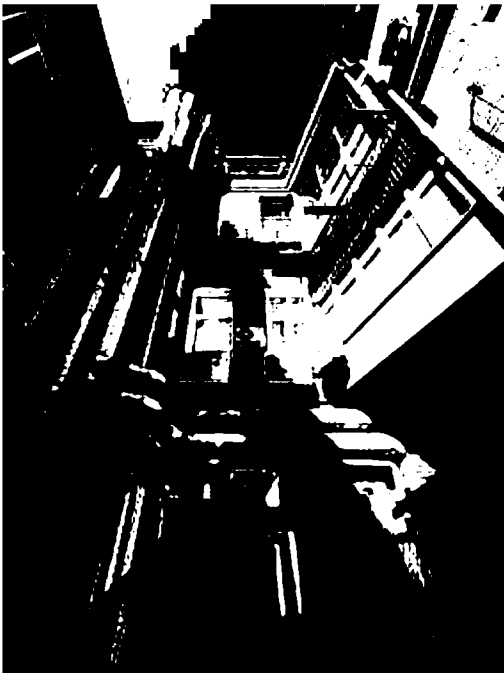
| 1 | 2 | 3 |
|---|---|---|
| | | <div data-bbox="927 288 1407 925"></div> <div data-bbox="826 958 1506 1043"><p>дворовые фасады объекта культурного наследия (вид с севера)</p></div> <div data-bbox="914 1070 1420 1740"></div> <div data-bbox="826 1774 1506 1859"><p>дворовые фасады объекта культурного наследия (вид с востока)</p></div> |

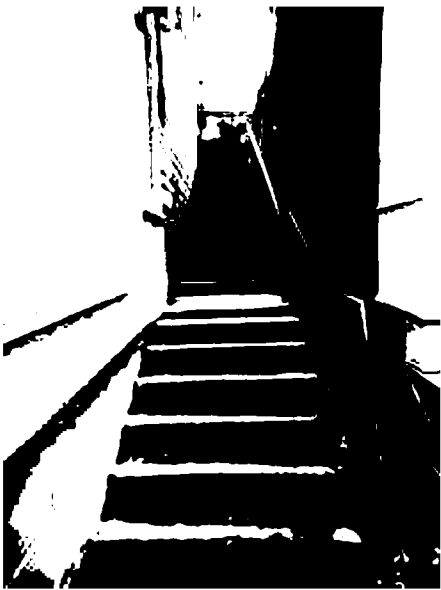
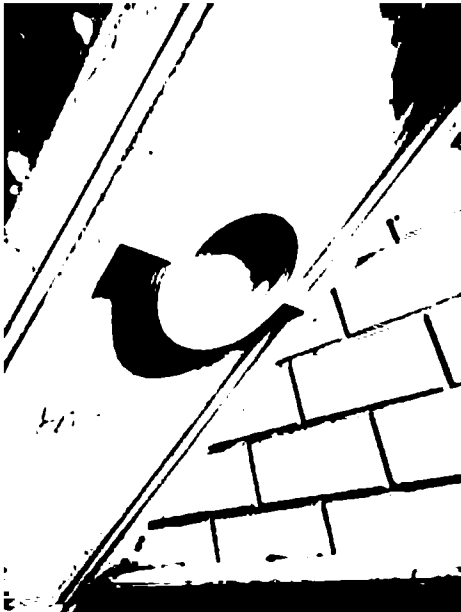
| 1 | 2 | 3 |
|---|---|---|
| 9. | <p>Внутренняя междуэтажная парадная двухмаршевая лестница из железобетонных ступеней, уложенных по стальным косоурам, включая: геометрический штукатурный декор нижней поверхности лестничных маршей, металлическое сварное и на хомутах ажурное ограждение маршей, покрытие лестничных площадок первоначальной напольной керамической плиткой; ее форма, материал изготовления, рисунок орнамента ограждения и местоположение в южной части объекта культурного наследия</p> | <p>внутренняя междуэтажная парадная двухмаршевая лестница в южной части объекта культурного наследия</p> <p>геометрический штукатурный декор нижней поверхности лестничного марша</p> |

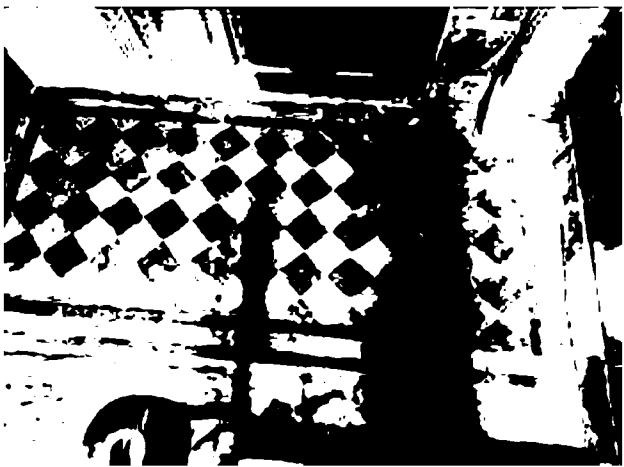
| 1 | 2 | 3 |
|---|---|---|
| | | <div data-bbox="855 286 1481 750"></div> <div data-bbox="831 786 1506 954"><p>покрытие площадки лестничной клетки в южной части объекта культурного наследия первоначальной напольной керамической плиткой</p></div> <div data-bbox="831 981 1485 1680"><p>2 этаж</p><p>дет. разн. ш. под. в м. 20, 20-27</p></div> <div data-bbox="831 1731 1506 1971"><p>условные обозначения:</p><p>□ — объект культурного наследия;</p><p>■ — местоположение парадной лестницы в южной части объекта культурного наследия</p></div> |
