## КОМИТЕТ ПО ОХРАНЕ ОБЪЕКТОВ КУЛЬТУРНОГО НАСЛЕДИЯ ТОМСКОЙ ОБЛАСТИ

### ПРИКАЗ

О включении выявленного объекта культурного наследия «Жилой дом», втор. пол. XIX в., «Здание, в котором находился штаб по формированию 366-й, впоследствии 19-й трижды орденоносной Гвардейской дивизии» в единый государственный реестр объектов культурного наследия (памятников истории и культуры) народов Российской Федерации в качестве объекта культурного наследия регионального значения, утверждении границ его территории и предмета охраны

**Предмет охраны объекта культурного наследия регионального значения**

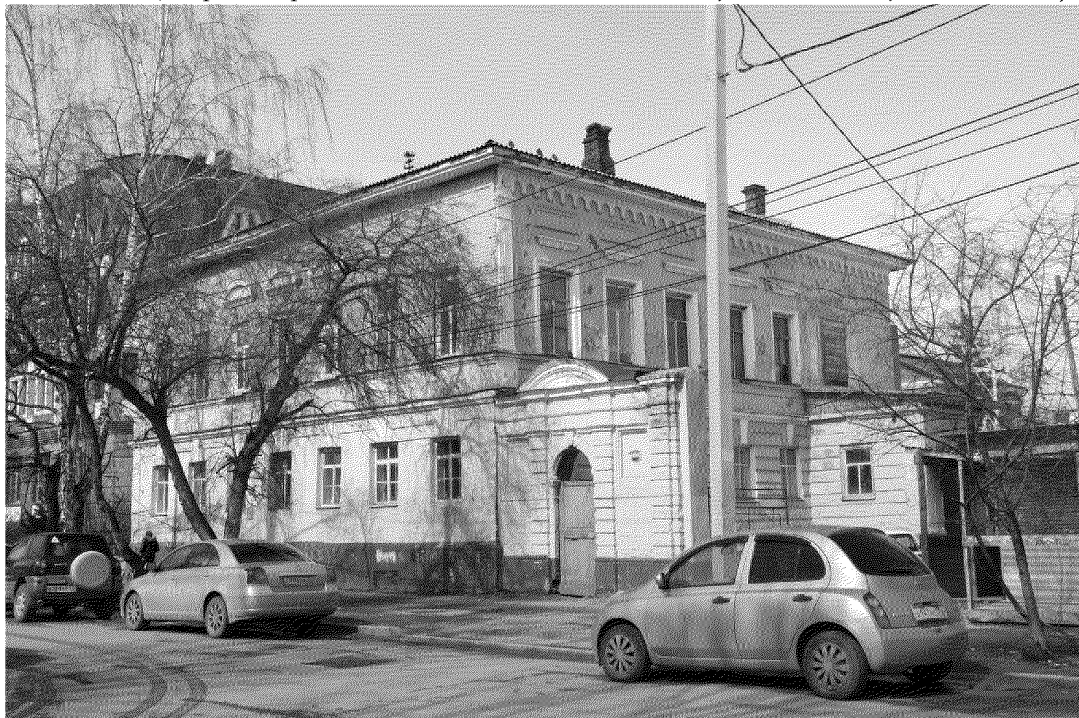
Видовая точка № 1.

Общий вид здания с пер. Кооперативного

4.1 Главный (южный) фасад симметричной композиции, решен по основному объему – в 7 осей окон, по пристройке входного узла – в 1 ось окна. Боковые (западный и восточный) фасады решены в 6 осей окон, крайняя ось проемов восточного фасада акцентирована одноэтажной пристройкой парадного входа. Дворовый (северный) фасад с боковыми ризалитами решен: по основному объему – в 7 осей оконных проемов (в т.ч. пристройка ризалита – в 1 ось окон), по пристройке парадного входа – в 1 ось окна. Угол 2-х этажной пристройки к ризалиту имеет скругленную форму.

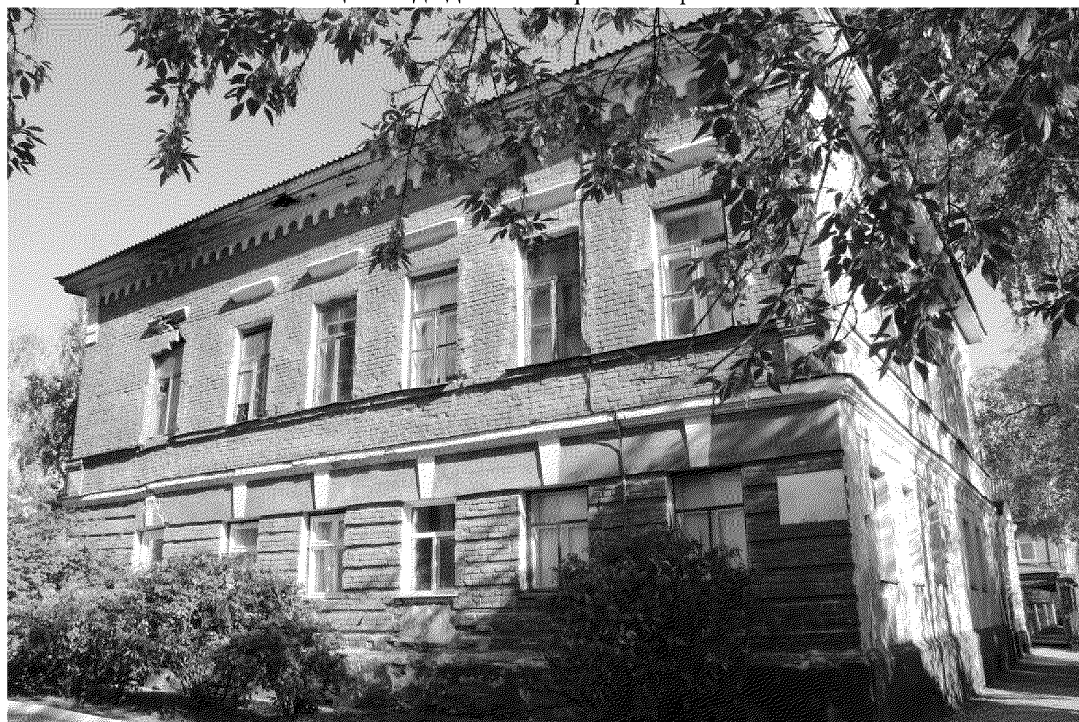
Видовая точка №2

Западный (боковой) фасад здания

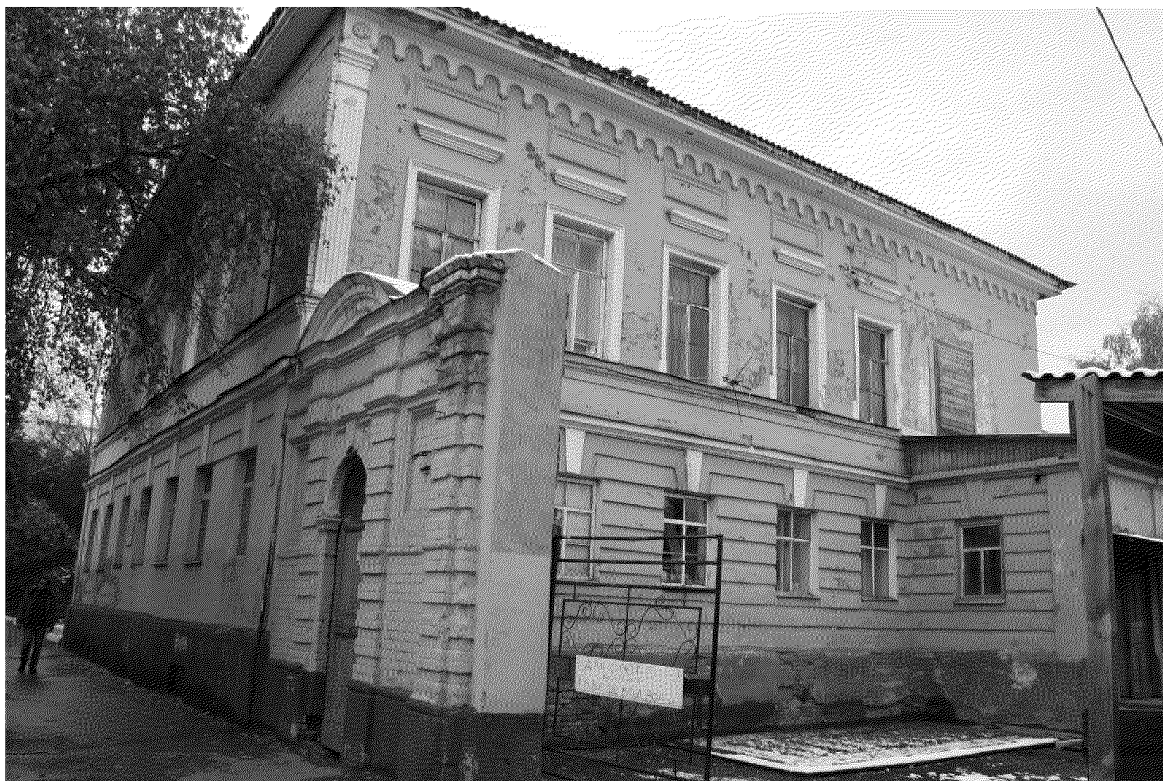
Видовая точка №3 Восточный (боковой) фасад здания

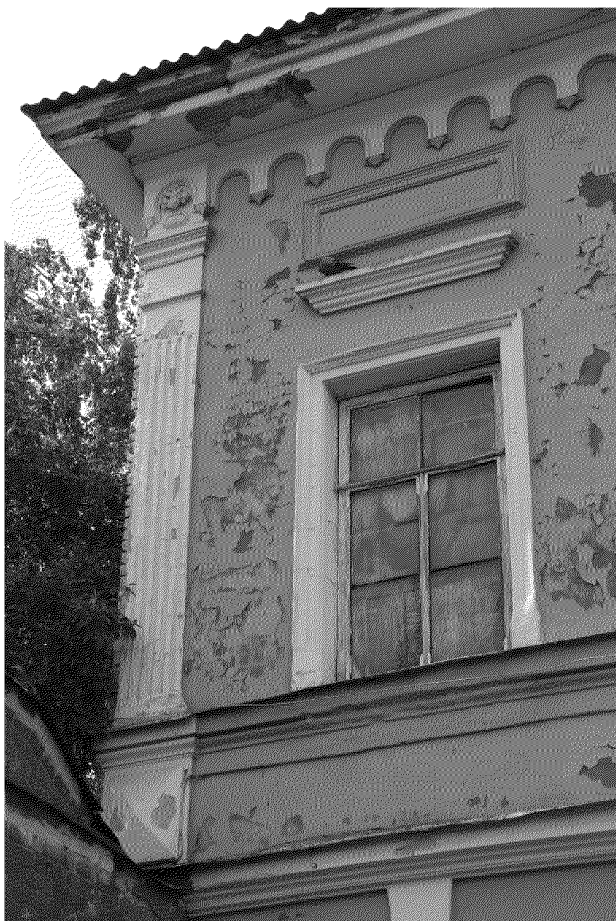
Видовая точка № 4  
Фрагмент восточного фасада.  
Элементы лепного декора.

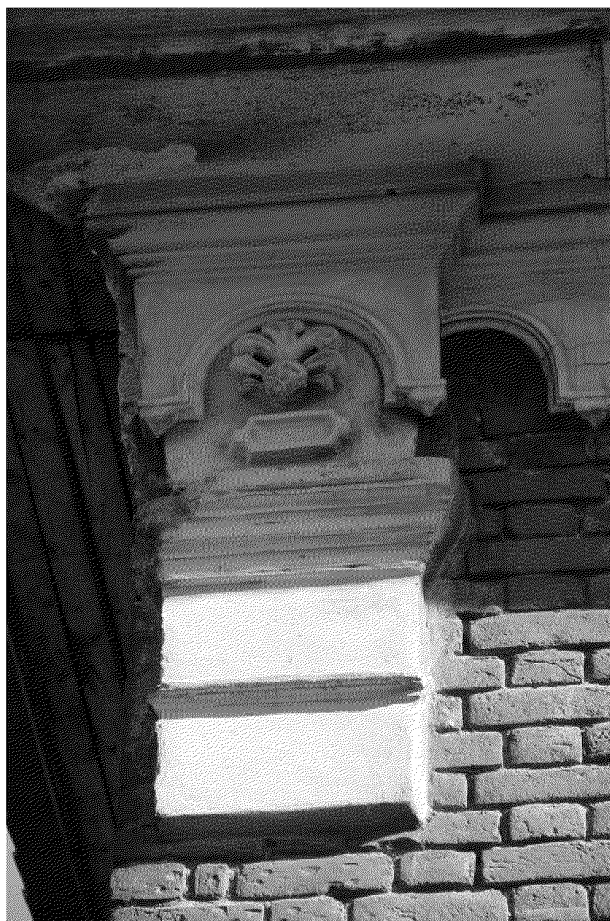
Видовая точка № 5  
Фрагмент угловой пилястры  
западного фасада

и восточного фасадов, междуэтажные профильные пояса, руст 1-го этажа с клинчатыми замковыми камнями над оконными проемами, массивный цоколь с профильным выступом, профильное штукатурное обрамление оконных проемов 2-го этажа восточного и северного фасадов. Угловые пилястры с профилированной капителью, канелюрами, профильной базой, декором геометрической формы, лепным декором растительного орнамента, расположенные на восточном фасаде (в т.ч. фрагменты пилястр на западном и на южном фасадах). Сандрики над окнами 2-го этажа с профильным штукатурным декором (прямоугольные, над центральными окнами главного фасада – лучковые). Прямоугольные филенки в профильном обрамлении (над окнами 2-го этажа). Декоративное оформление фасадов одноэтажной пристройки основного входа: цоколь с профильным выступом, профильный карниз (аналогичный междуэтажному профильному поясу основного объема), руст, клинчатый замковый камень над оконными проемами, простые угловые пилястры.

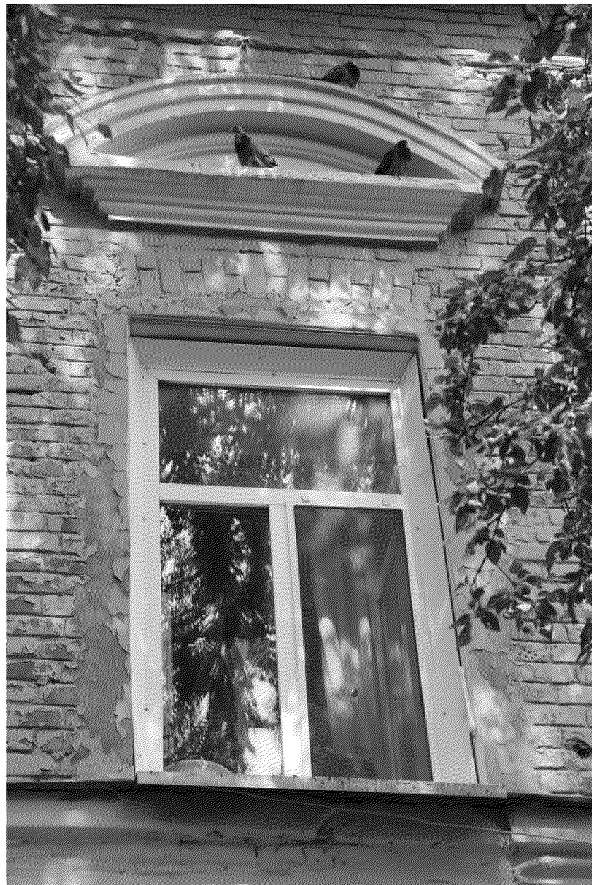
Видовая точка № 6  
Лучковый сандрик над окном 2-го этажа  
главного фасада.

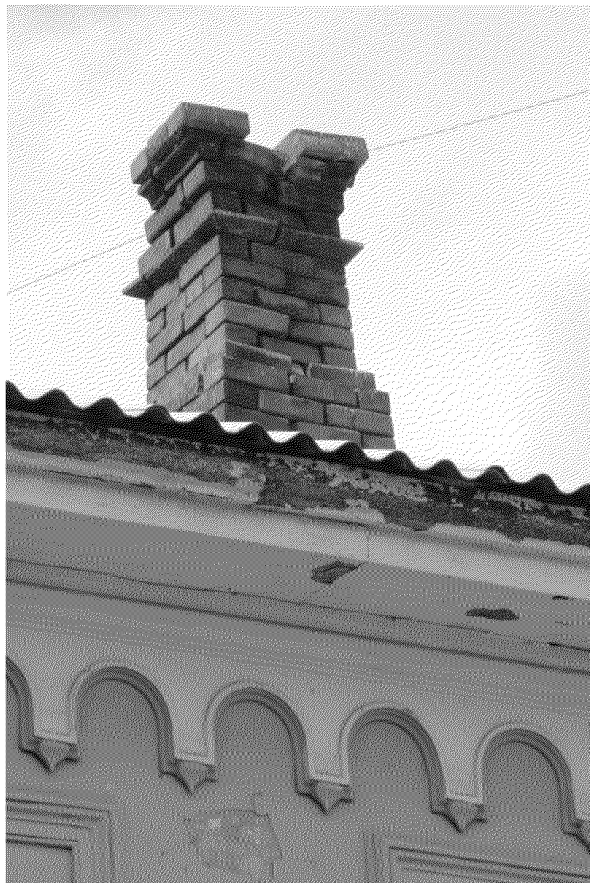
Видовая точка № 7  
Кирпичная печная труба

3. Конфигурация (форма) крыши: основного объема – вальмовая стропильной конструкции. Высотные отметки по коньку крыши. Форма и высотные отметки крыши одноэтажной пристройки (по результатам реставрационных исследований). Характер кровельного покрытия – листовой металл с фальцовкой и окраской. Местоположение водостоков и водосточных труб. Печные трубы, их местоположение, материал (кирпич), габаритные размеры, декор (с применением фигурного кирпича). Местоположение и форма слуховых окон.

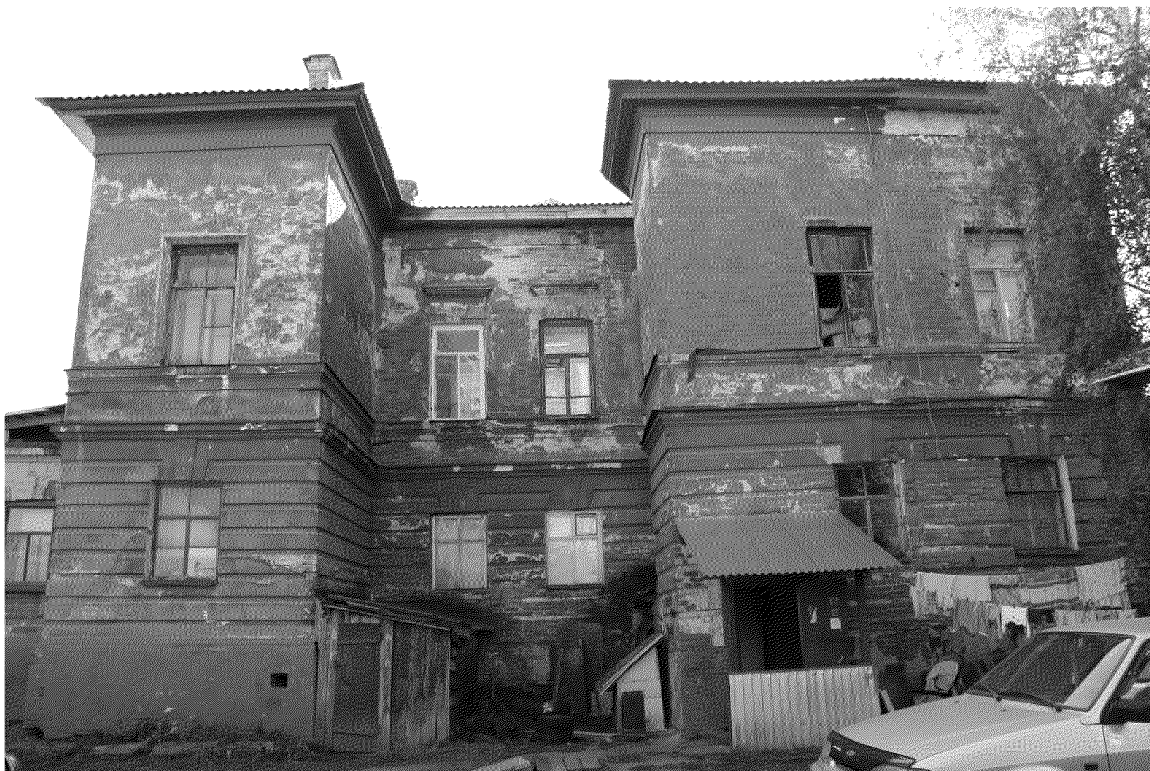
Видовая точка № 10  
Фрагмент главного (восточного) фасада. Междуэтажный пояс

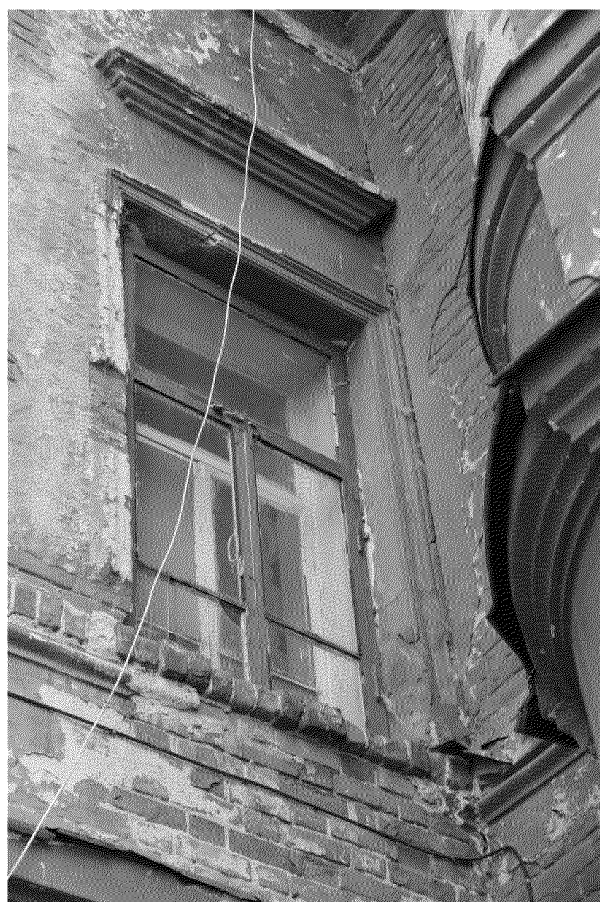
Видовая точка № 11  
Окно 2-го этажа дворового фасада.

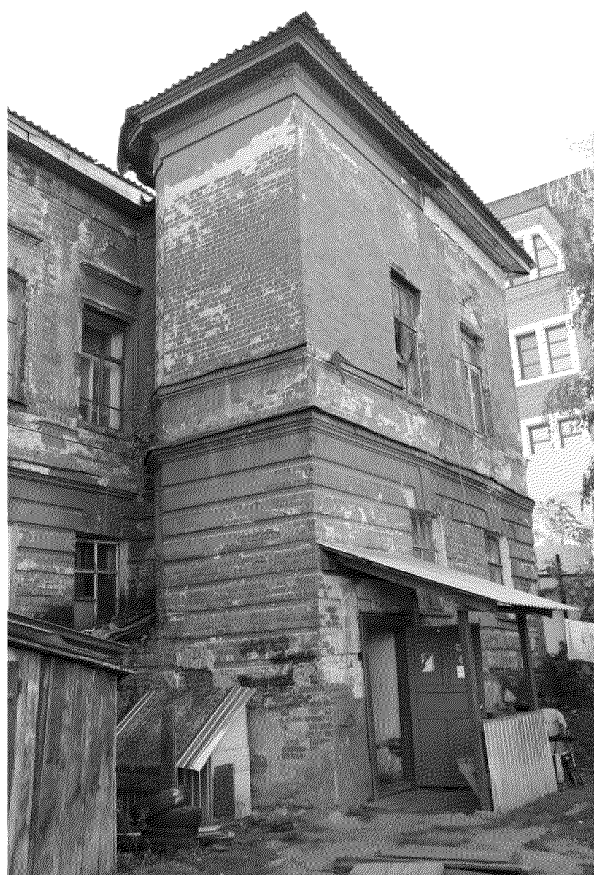
Видовая точка № 12  
Ризалит с пристройкой дворового фасада

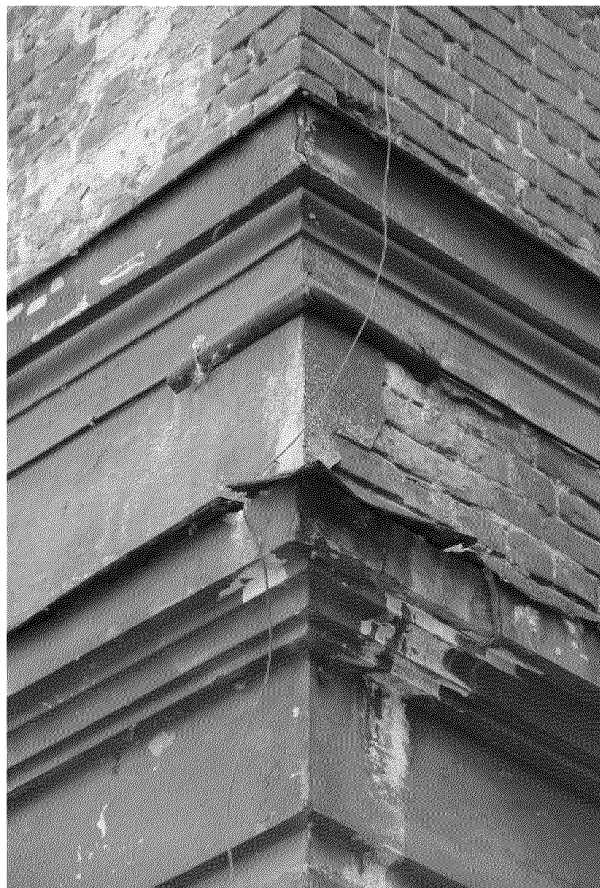
Видовая точка № 13  
Ризалит дворового фасада. Профильные  
междуэтажные пояса

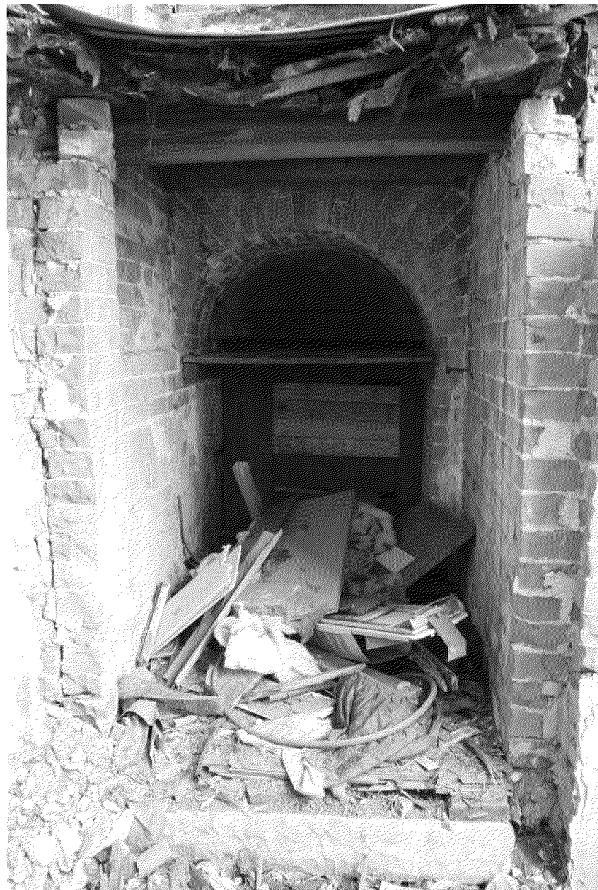
Видовая точка № 14  
Арочный проем первоначального входа  
в подвал

4.3 Местоположение, форма и габаритные размеры входов в здание: парадный вход – прямоугольные проемы, расположенные в пристройке и основном объеме здания со стороны восточного фасада, дворовый вход – лучковый проем, расположенный по оси пристройки правого ризалита. Входы в подвал: один – из помещения лестничного блока, второй – крупный арочный полуциркульный проем, расположенный на восточном фасаде правого ризалита (внутренний угол дворового фасада), третий – со стороны западного фасада левого ризалита.

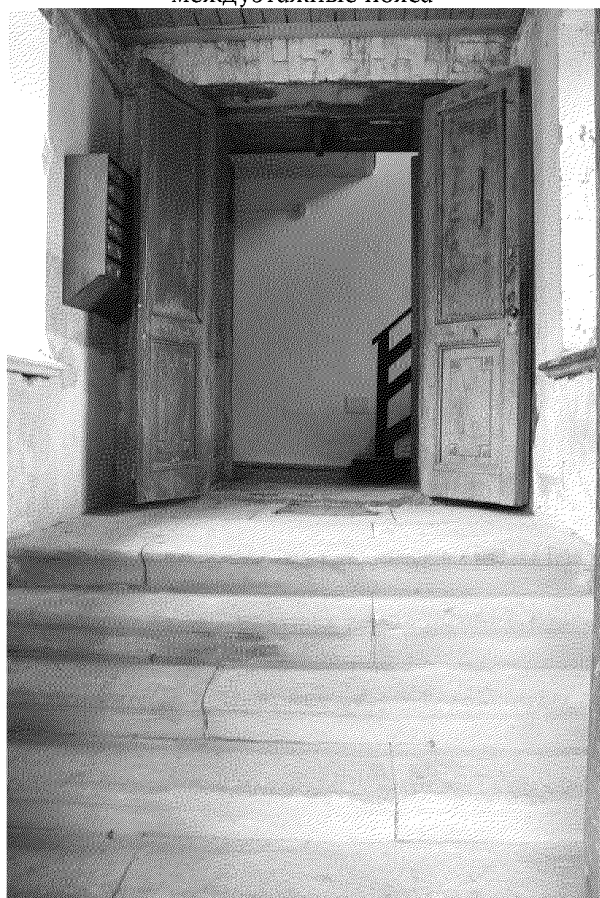
Видовая точка № 15  
Пристройка парадного входа. Лестница из  
песчаника, филенчатые двери

10. Лестницы, крыльца на дату сохранившихся элементов, их местоположение, материал, конструкция, конфигурация маршей. Деревянная трехмаршевая лестница, расположенная в ризалите северо-восточной части здания. Элементы ограждения лестницы (деревянные квадратные в сечении столбики ограждения, обработанные срезкой граней). Лестницы, расположенные в ризалите северо-западной части здания (в пристройке): деревянная лестница с забежными ступенями для подъема на 1-й и 2-й этажи. Деревянная крутая лестница на чердак. Лестничные марши спусков в подвал (песчаник): один – с забежными ступенями, расположенный в помещении лестницы дворового входа, второй и третий на боковых фасадах дворовых ризалитов. Лестничный марш со ступенями из песчаника, расположенный в пристройке парадного входа. Ступени крыльца парадного входа из песчаника.

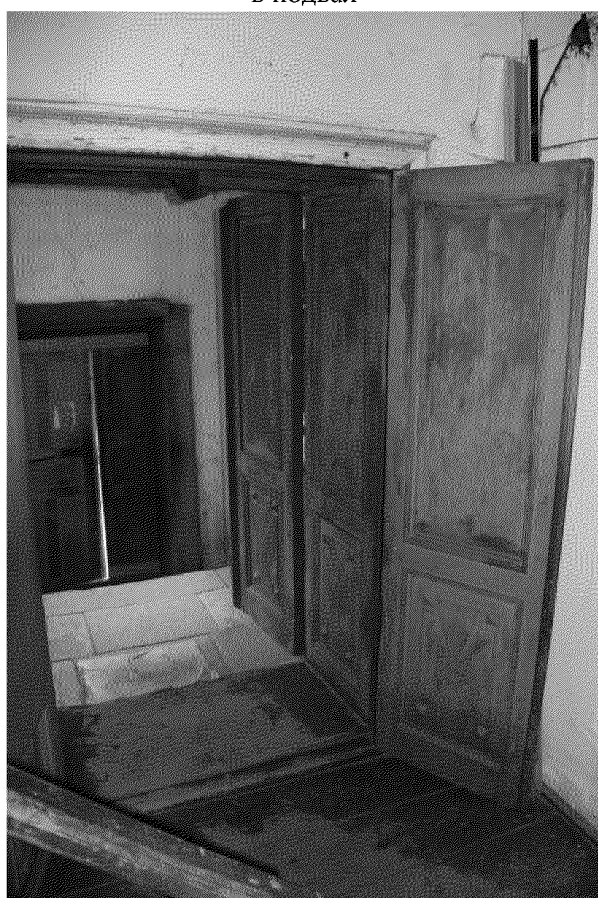
Видовая точка № 16  
Деревянный филенчатый тамбур парадного  
входа

7. Заполнения дверных и оконных проемов на дату сохранившихся элементов, их материал (дерево), характер оформления и рисунок переплета. Двери парадного входа прямоугольной формы, двойные с тамбуром, их конструкция (коробка, обшивка, дверные полотна, профильное обрамление проема). Двери – двухпольные, филенчатые и их декор (прямоугольные филенки, нижняя филенка объемная крестообразной формы с квадратными угловыми элементами, профильное обрамление филенок). Тамбур парадного входа с внутренней деревянной филенчатой обшивкой (аналогичной дверным полотнам), расположенный в основном объеме здания. Тамбур из широких плах, расположенный со стороны дворового входа (вход в основной объем из лестничного блока). Двери хозяйственных помещений и подвала дощатые на шпонках с креплением на кованые навесы. Все типы внутренних деревянных филенчатых дверей, относящихся к ценному историческому периоду. Заполнения оконных проемов, включая: материал (дерево), рисунок переплета рам, деревянные профильные подоконники, металлическая скобяная фурнитура (ручки).

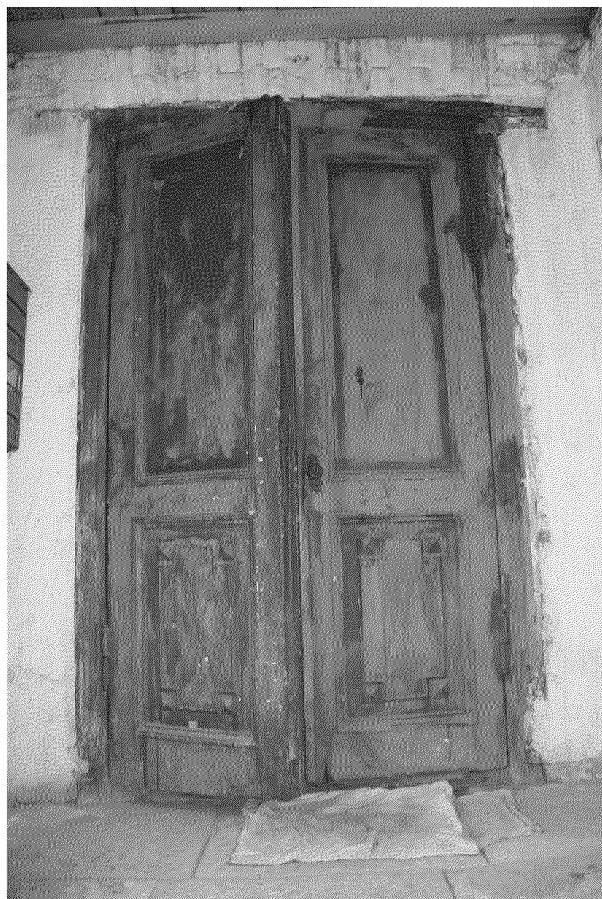
Видовая точка № 17  
Филленчатые двери парадного входа

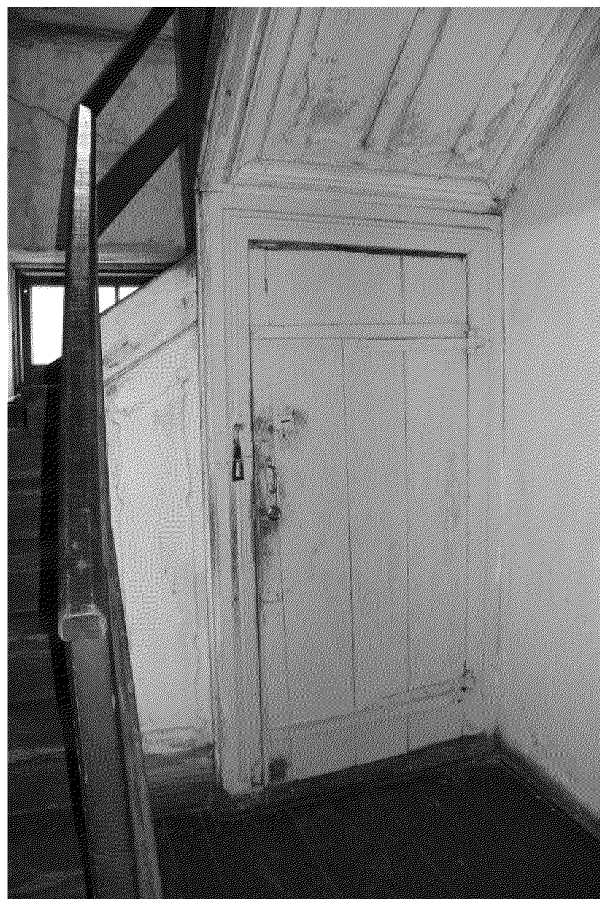
Видовая точка № 18  
Дверь дощатая на шпонках и  
кованых навесах

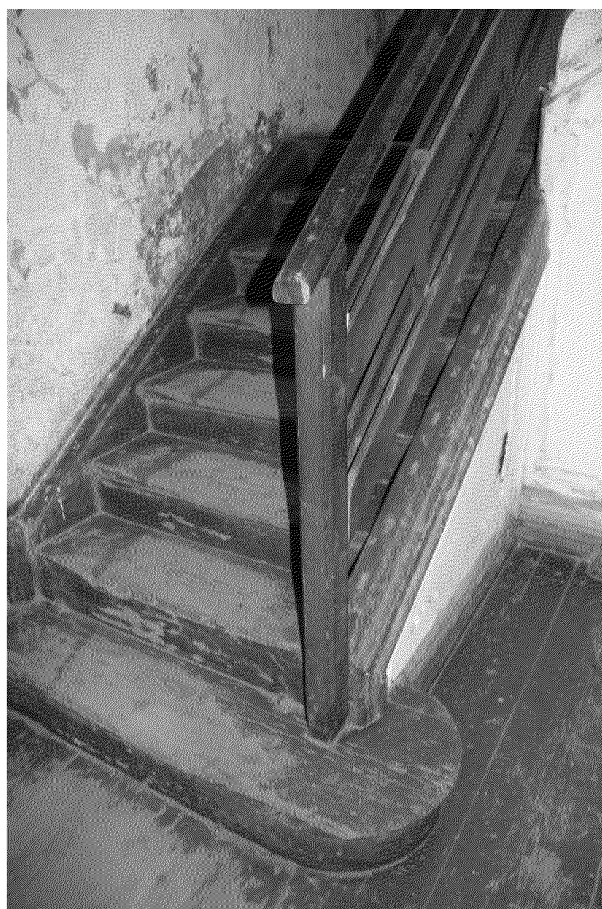
Видовая точка № 19  
Фрагмент парадной лестницы

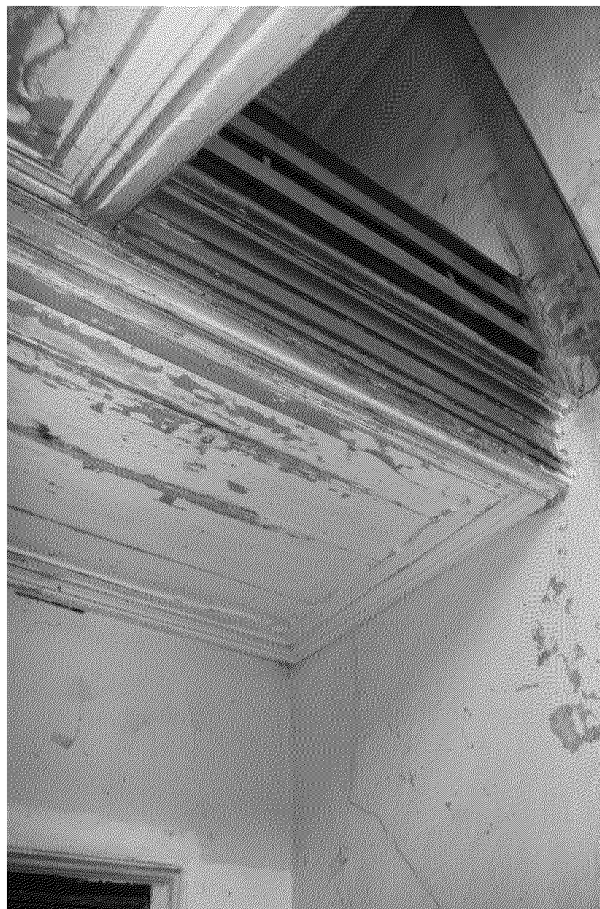
Видовая точка № 20  
Фрагмент лестничной площадки с профильной  
обшивкой торцевой части

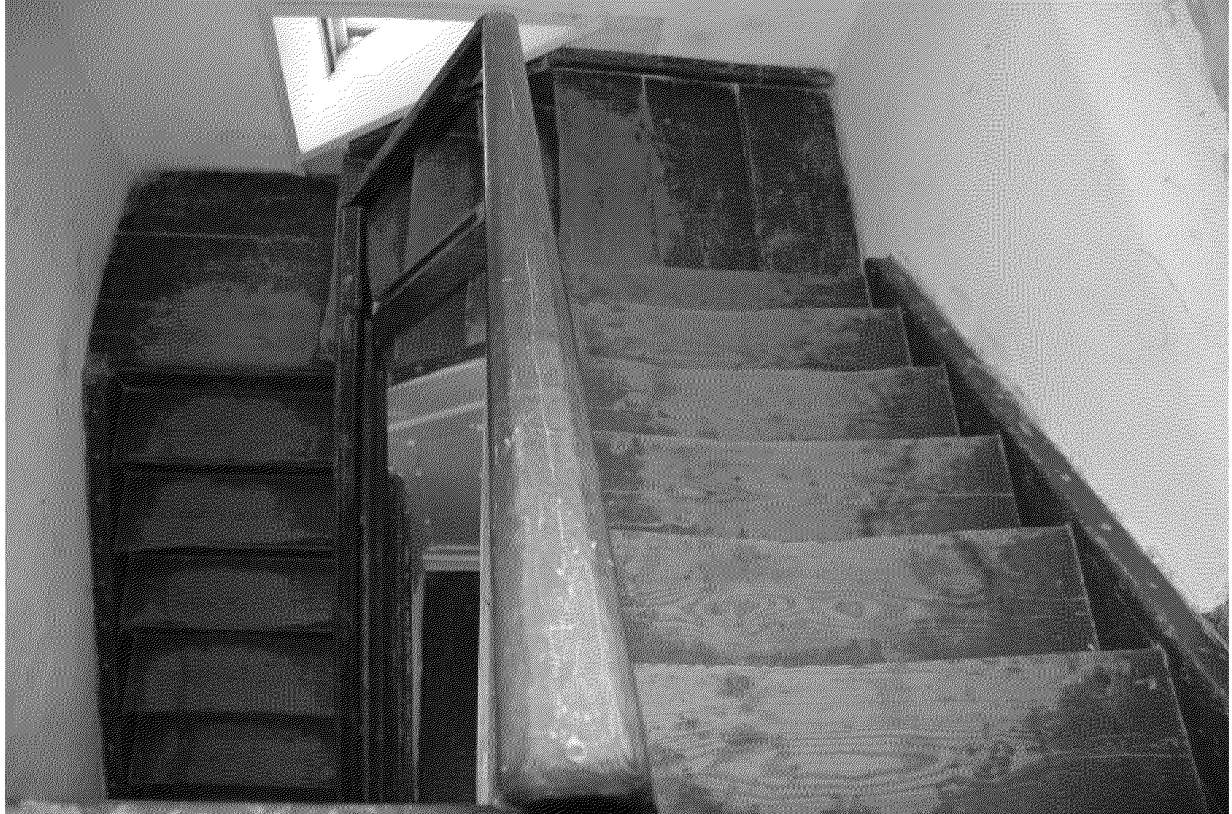
Видовая точка № 21  
Деревянная трехмаршевая парадная лестница

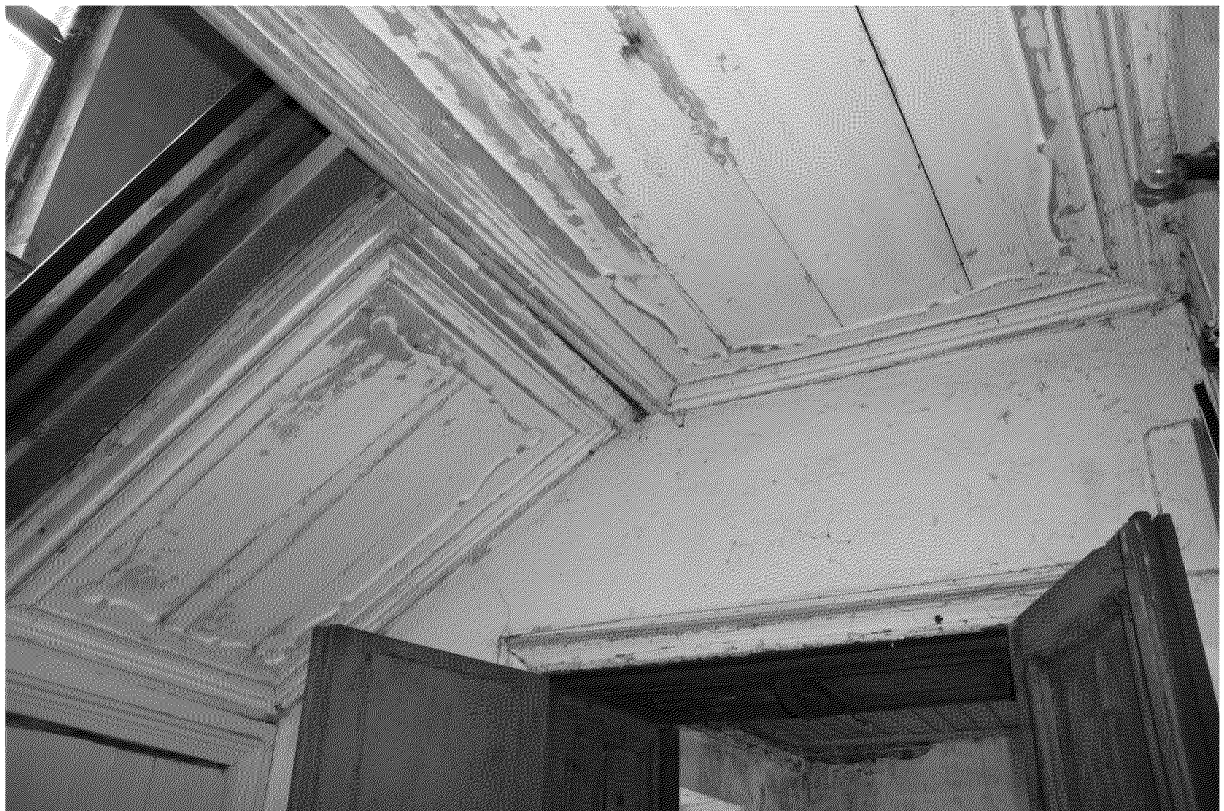
Видовая точка № 22  
Декор подшивки лестничного марша и площадки

11. Архитектурно-художественное оформление интерьеров основного объема здания и пристроек на дату сохранившихся элементов: все виды профильных потолочно-стенных штукатурных тяг, потолочные розетки, деревянная подшивка маршей и площадок парадной лестницы с резным декором, обшивка из профильных досок площадок лестницы дворового входа и конструкций лестницы на чердак.

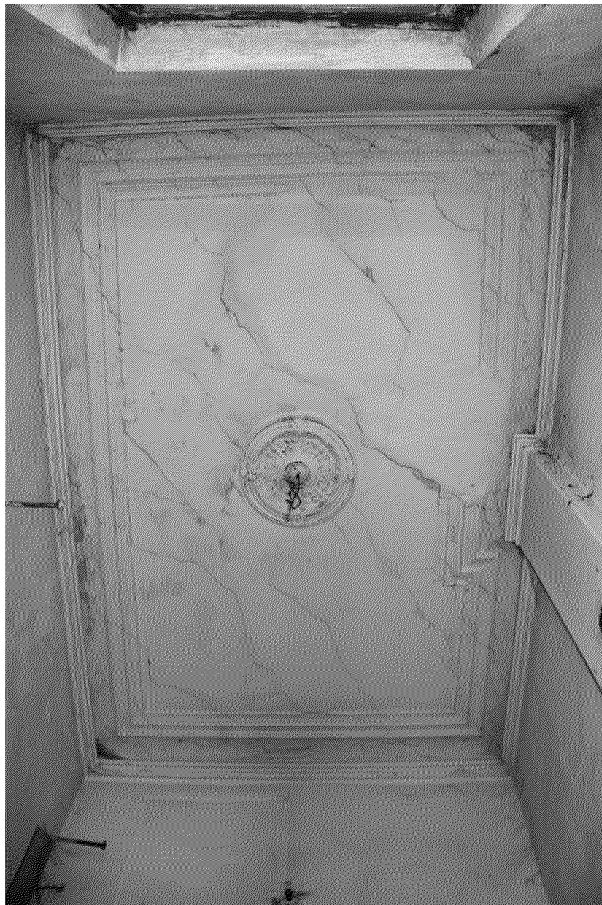
Видовая точка № 23  
Декор потолка помещения лестницы парадного  
входа

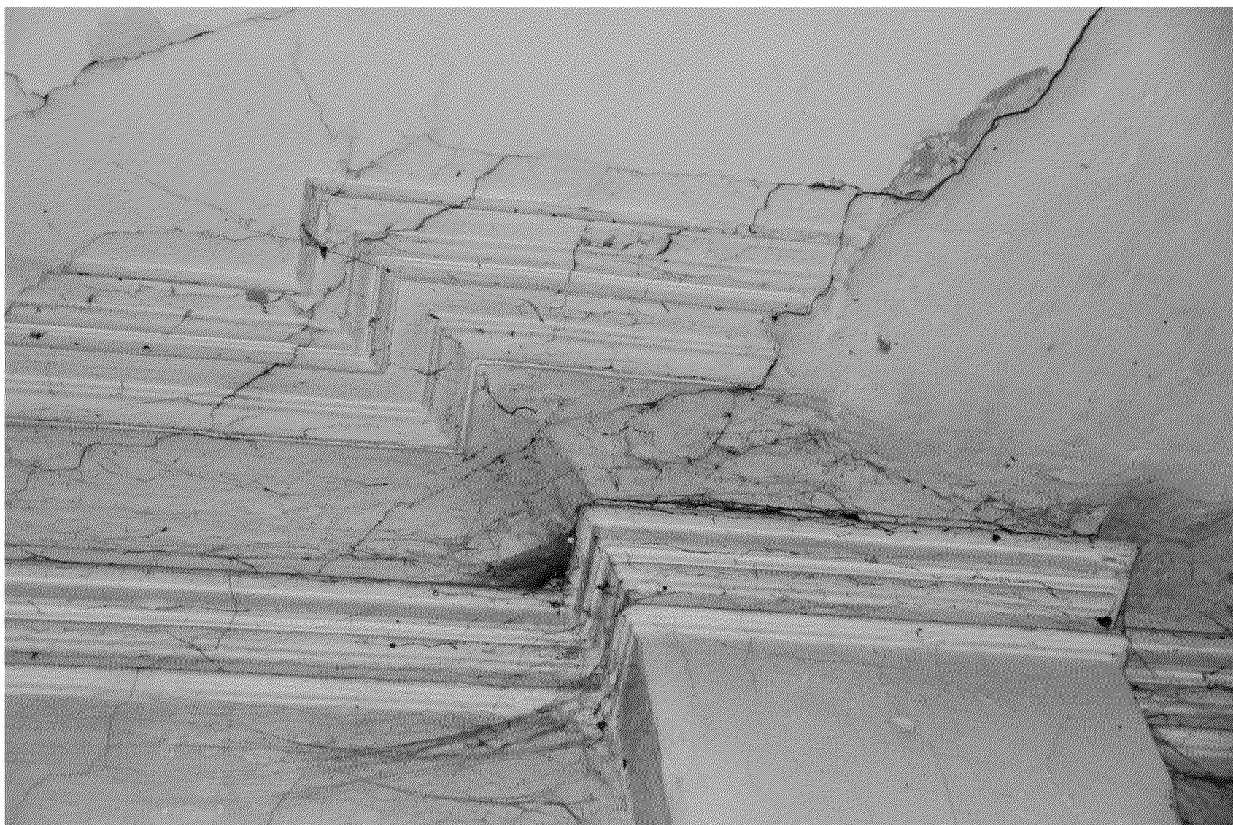
Видовая точка № 25  
Помещение лестницы парадного входа. Профильные потолочно-стеновые тяги

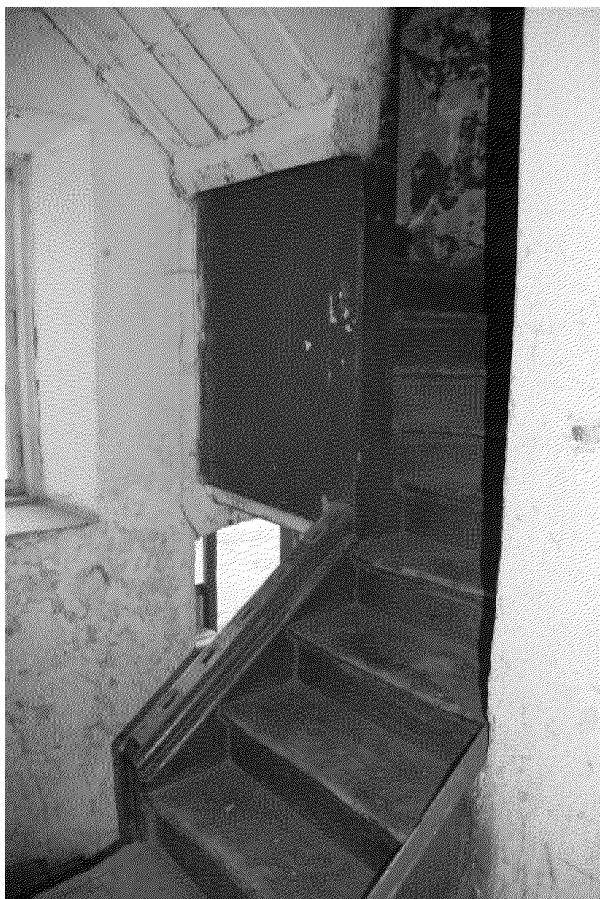
Видовая точка № 26  
Деревянная с забежными ступенями лестница  
дворового ризалита

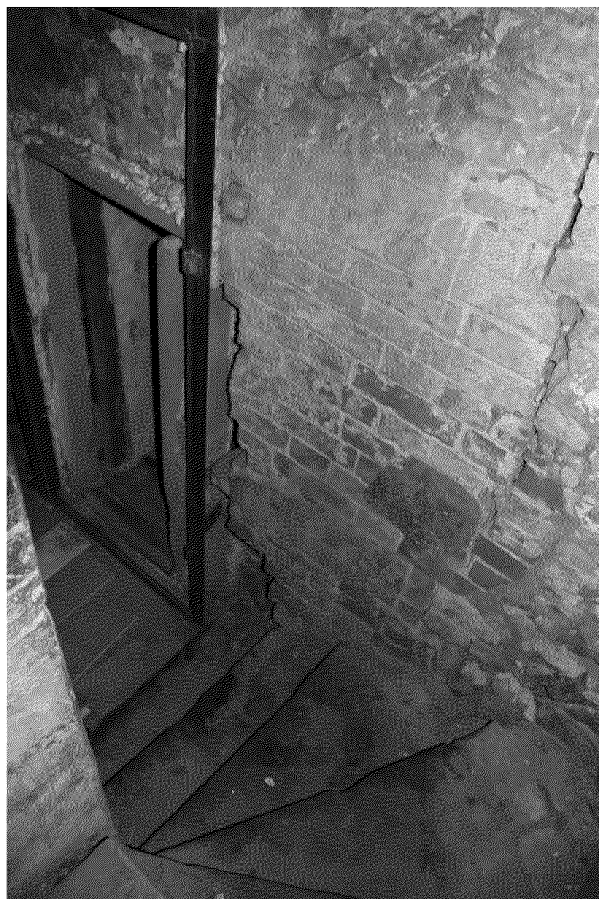
Видовая точка № 27  
Фрагмент лестницы дворового ризалита  
Спуск в подвал из песчаника

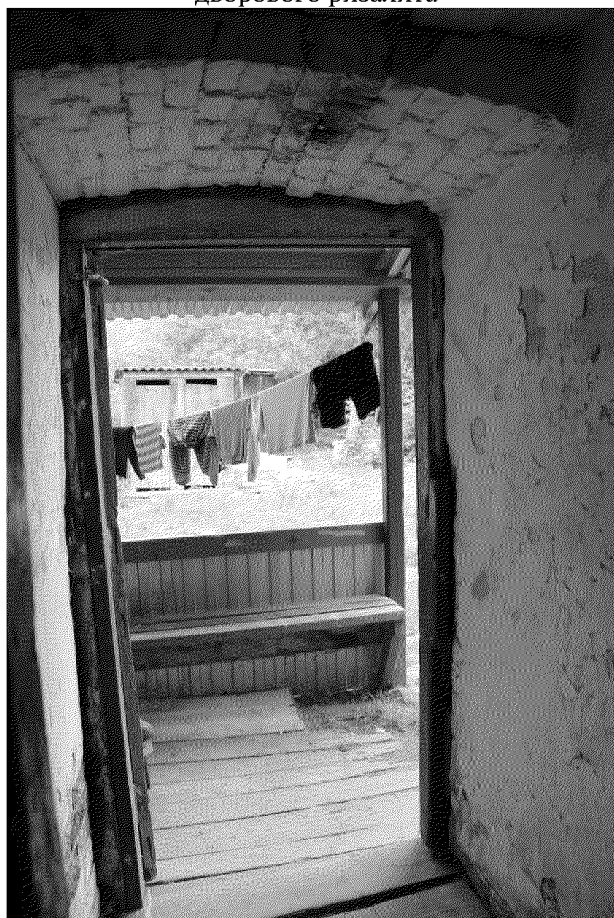
Видовая точка № 28  
Лучковый дверной проем дворового входа

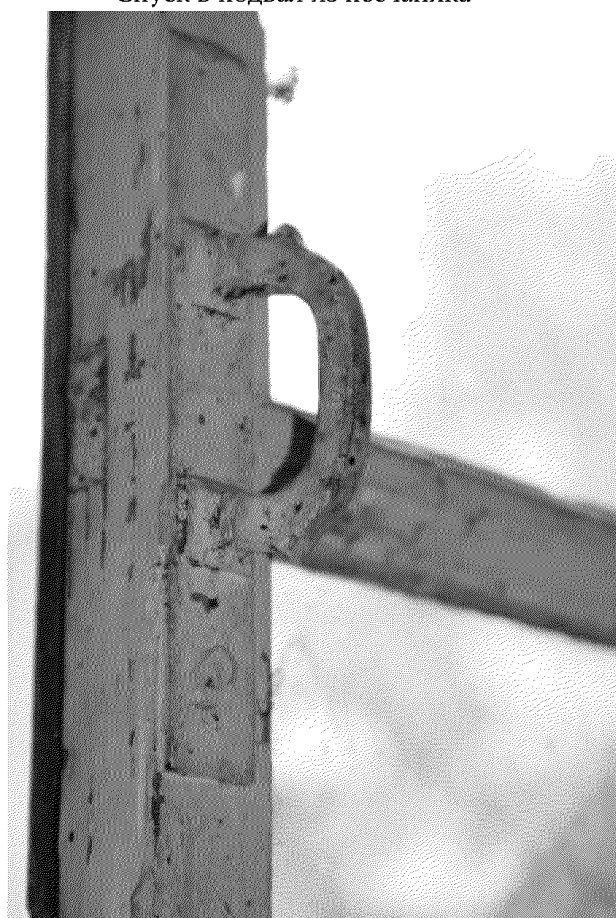
Видовая точка № 29  
Оконная ручка (металл)

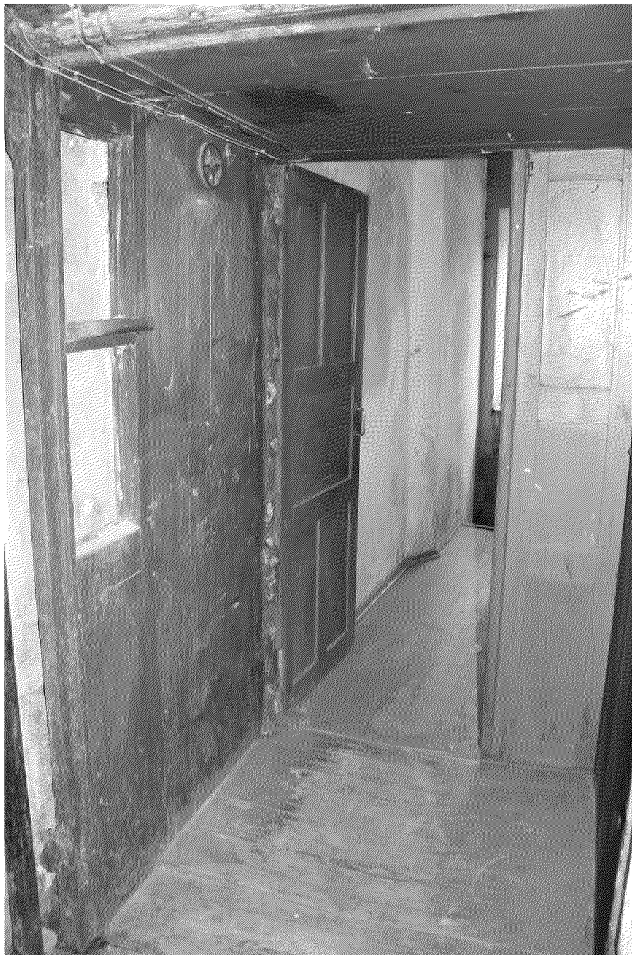
Видовая точка № 30  
Тамбур дворового входа  
(между лестницей и коридором)

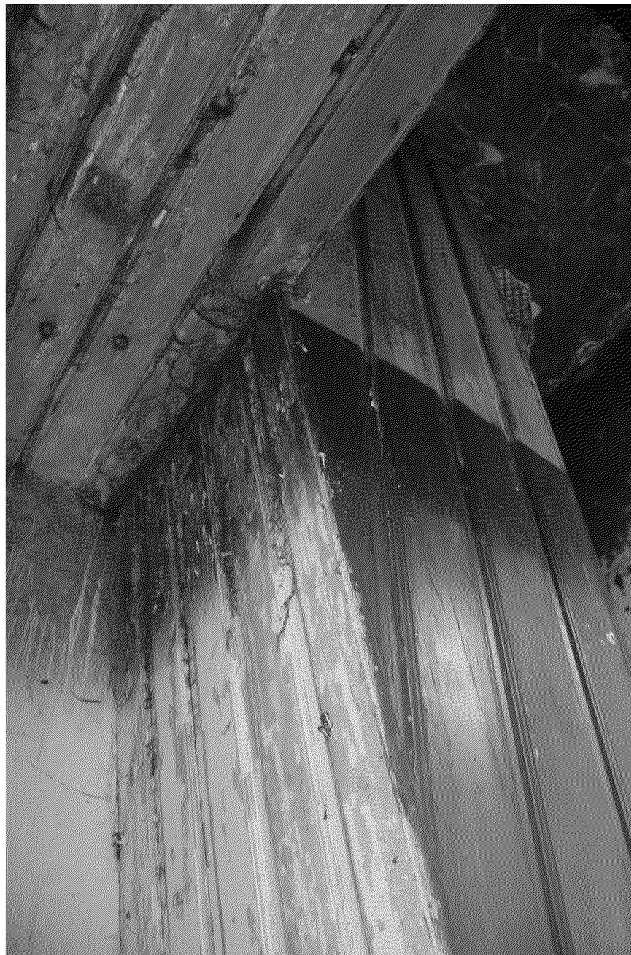
Видовая точка № 31  
Профильная обшивка конструкции  
лестницы на чердак

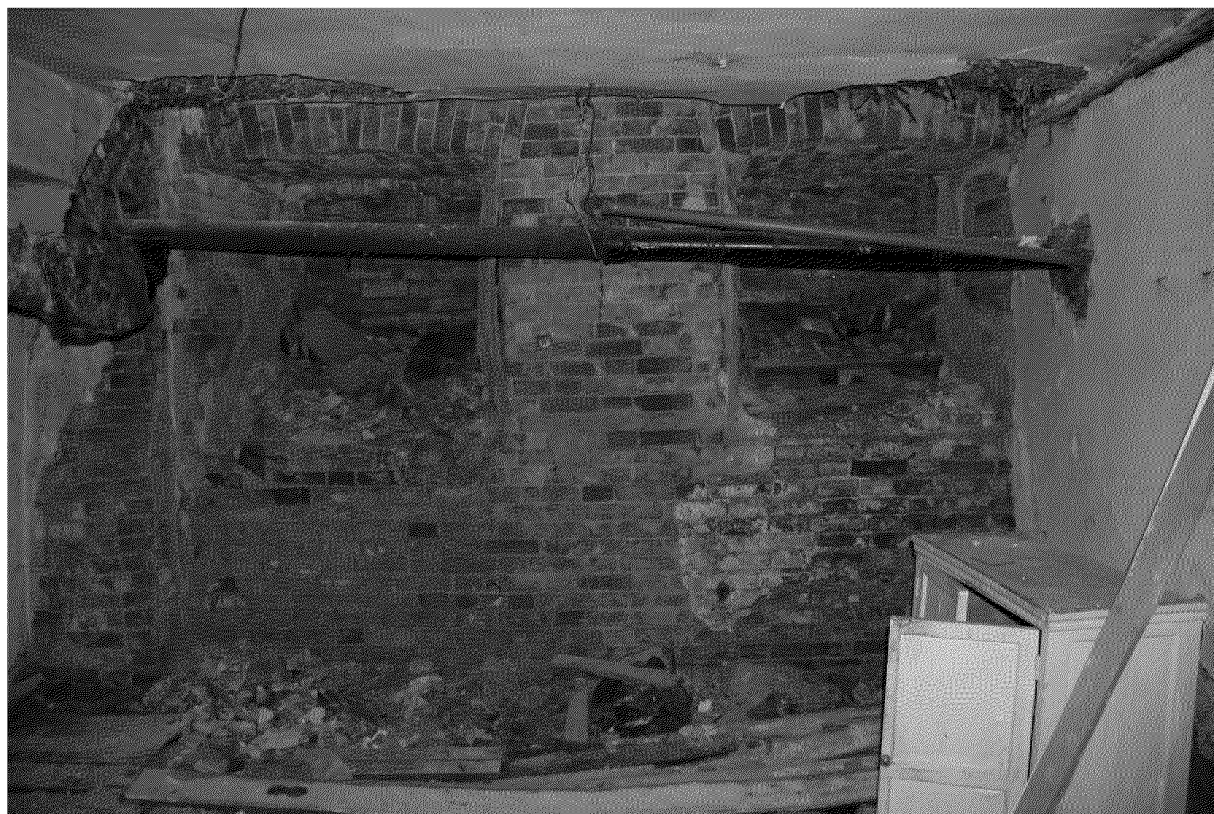
Видовая точка № 32  
Фрагмент помещения подвала. Оконные проемы с лучковыми перемычками
