## **КОМИТЕТ ПО ОХРАНЕ ОБЪЕКТОВ КУЛЬТУРНОГО НАСЛЕДИЯ ТОМСКОЙ ОБЛАСТИ**

О включении объекта культурного наследия регионального значения «Усадьба томских купцов Колотилых», кон. XIX в., и объектов культурного наследия регионального значения в его составе в единый государственный реестр объектов культурного наследия (памятников истории и культуры) народов Российской Федерации, утверждении границ их территории и предметов охраны

**I. Предмет охраны объекта культурного наследия регионального значения**  
«Усадьба томских купцов Колотиловых», кон. XIX в., по адресу: Томская область, г. Томск,  
Гагарина улица, 14 угол Беленца Алексея улица, 18; Беленца Алексея улица, 20

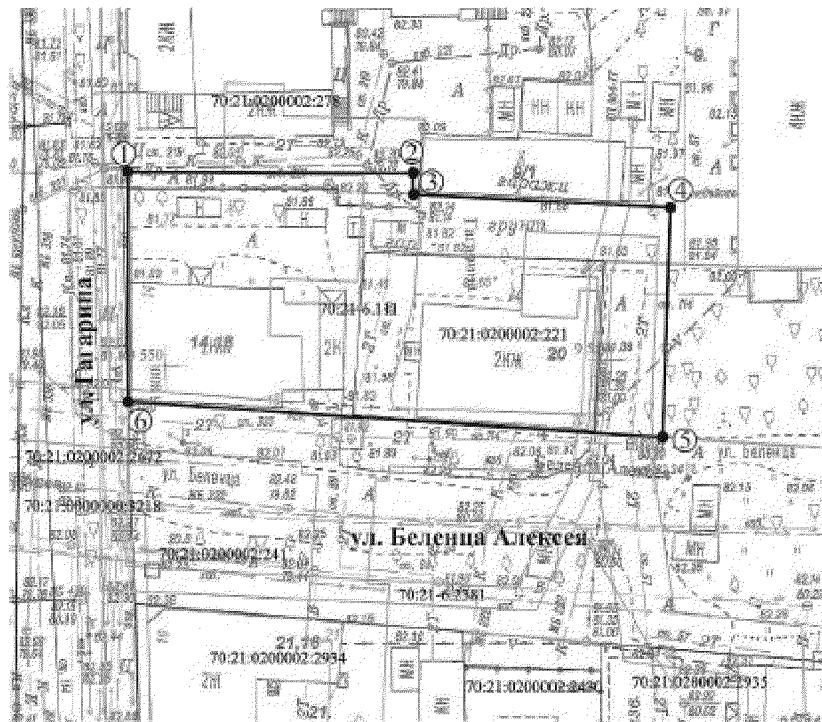
## План границ объекта

| Прохождение границы | | Описание прохождения границы |
|---|---|---|
| 1 | 2 | в направлении на восток на расстоянии 31.99 м |
| 2 | 3 | в направлении на юг на расстоянии 2.37 м |
| 3 | 4 | в направлении на восток на расстоянии 28.88 м |
| 4 | 5 | в направлении на юг на расстоянии 25.82 м |
| 5 | 6 | в направлении на запад на расстоянии 60.09 м |
| 6 | 1 | в направлении на север на расстоянии 25.87 м |

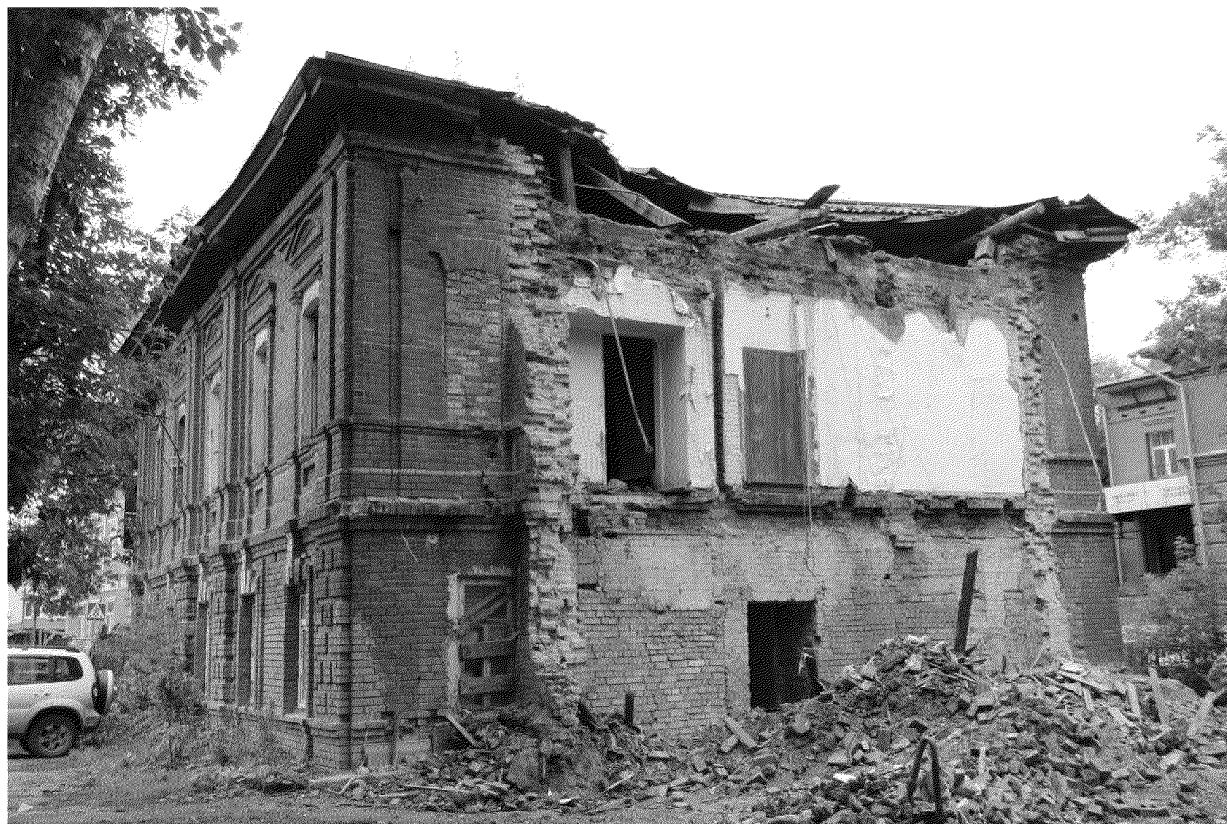
Видовая точка № 5.  
Восточный фасад здания, место примыкания разрушенной пристройки  
(Яблонская М.А., 12.09.2018)

1.3. Исторические габариты здания (включая утраченный дворовый ризалит) и его силуэт.

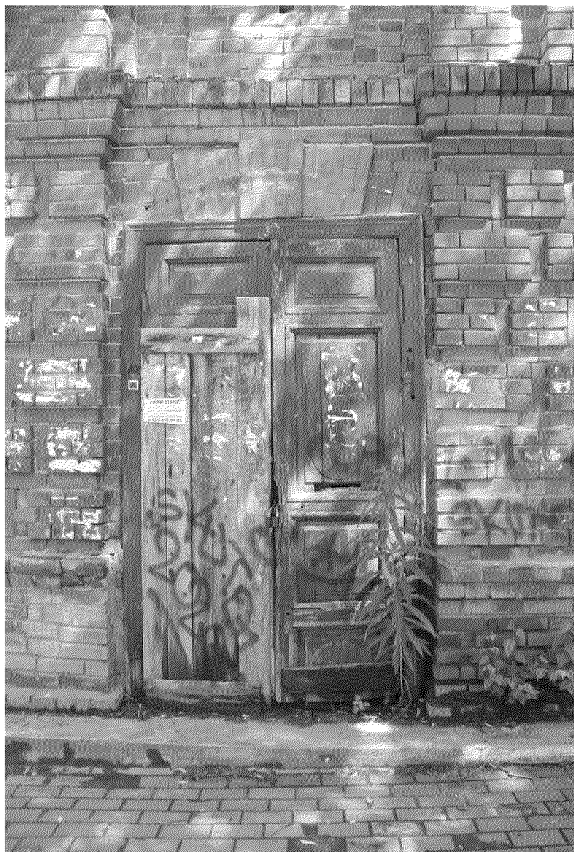
Видовая точка № 6.  
Деревянная филенчатая дверь главного фасада  
(29.06.2021 г.)

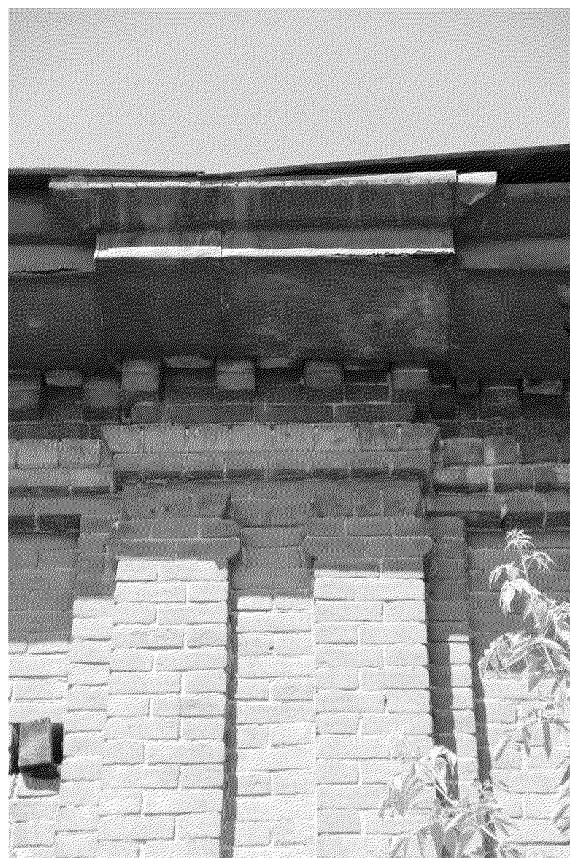
Видовая точка № 9.  
Фрагмент карниза южного фасада  
(29.06.2021 г.)

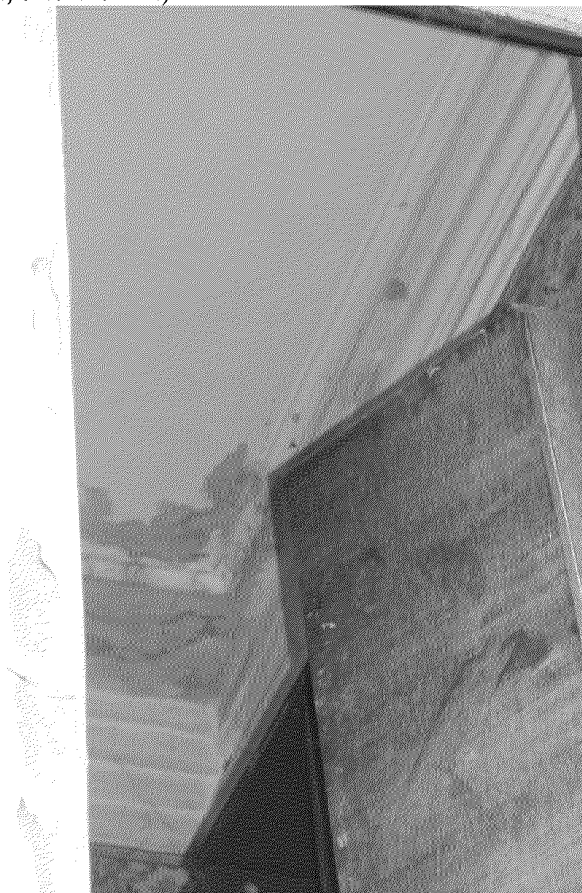
Видовая точка № 12.  
Профильные штукатурные тяги в отделке  
потолков помещений 2-го этажа

11. Архитектурно-художественное оформление интерьеров на дату сохранившихся элементов декоративного оформления: профильные штукатурные потолочно-стеновые тяги в оформлении потолка помещений 2-го этажа.

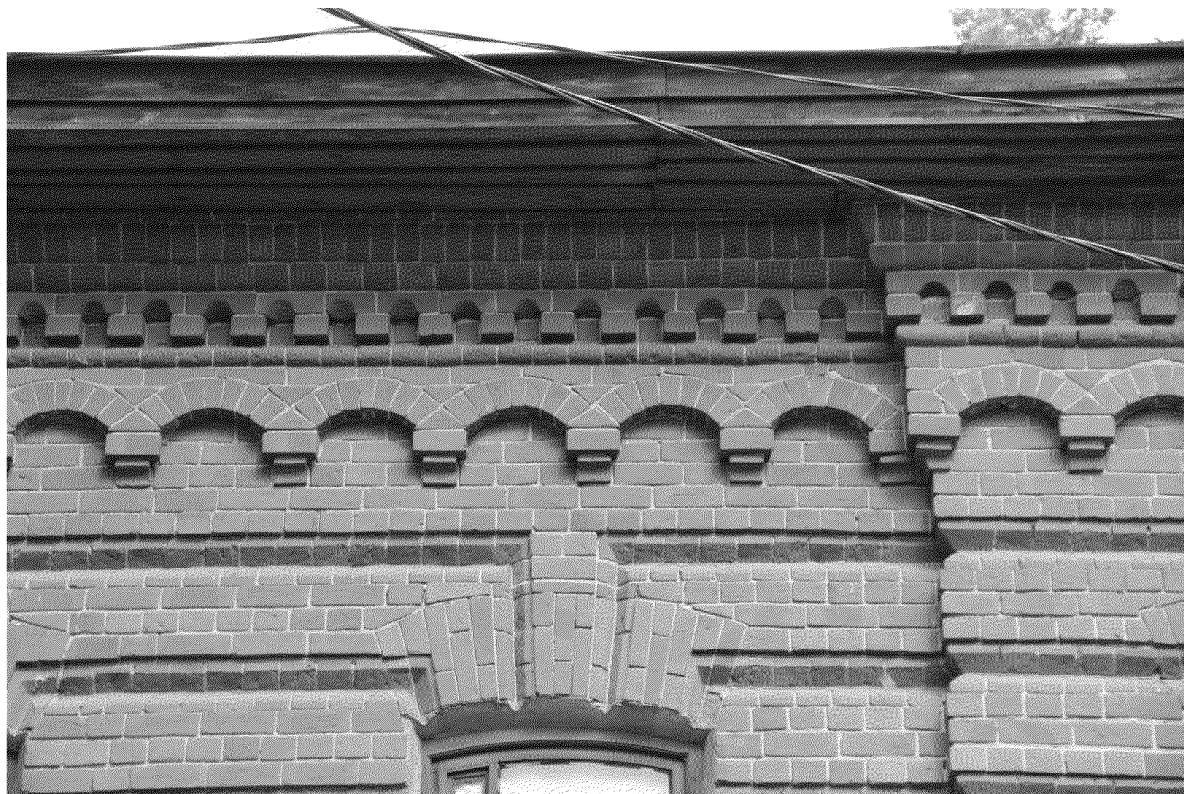
Видовая точка № 8.  
Фрагмент главного фасада, декоративное оформление карниза и фриз  
(Яблонская М.А., 12.09.2018)

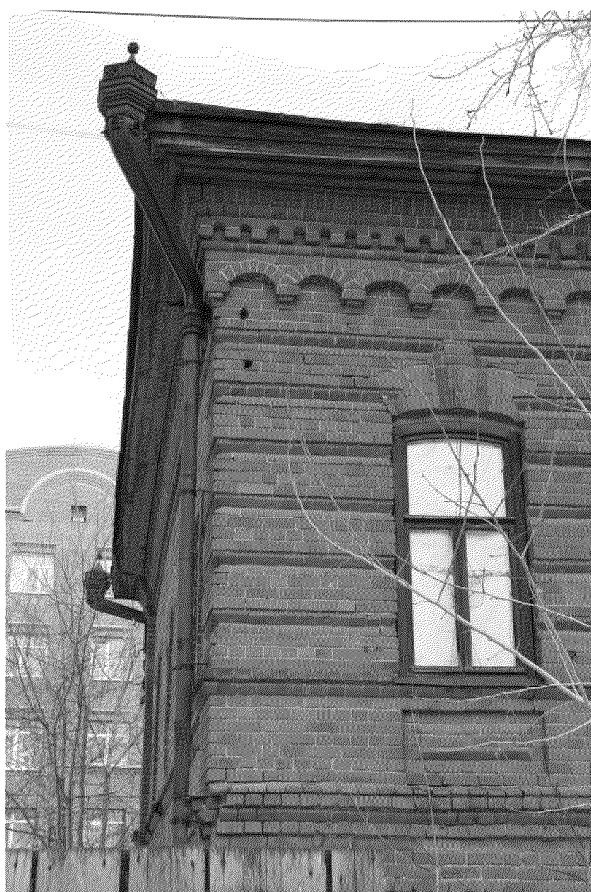
Видовая точка № 9.  
Фрагмент фасада, водосточные трубы  
(Яблонская М.А., 12.09.2018)

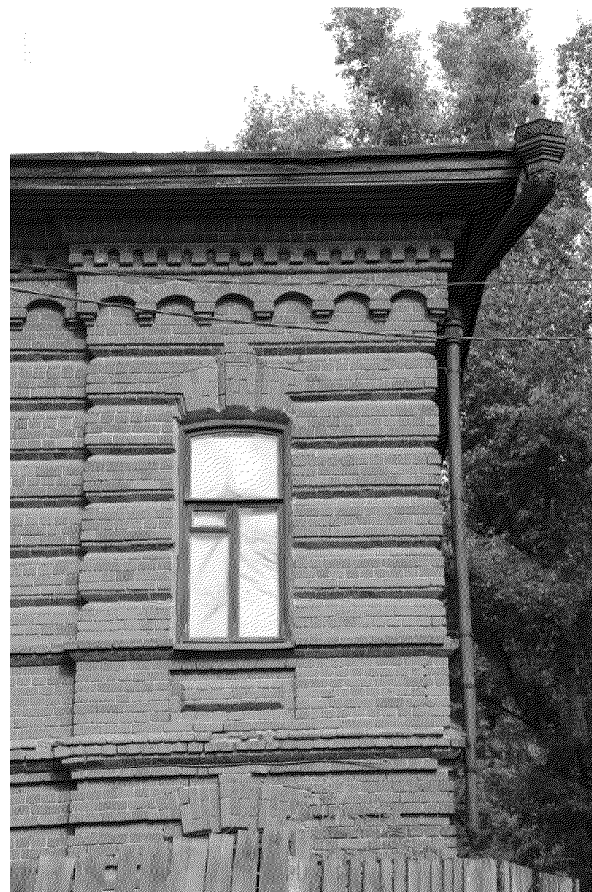
Видовая точка № 10.  
Фрагмент главного фасада. Ризалит  
(Яблонская М.А., 12.09.2018)

4.1. Главный южный фасад фронтальной композиции решен в семь осей оконных проемов, крайние оси фасада акцентированы слабо выступающими ризалитами (в одну ось проемов). Боковой восточный фасад решен в четыре оси проемов с расположением в уровне 2-го этажа балконной двери (по 2-й оси проемов). Боковой западный фасад решен: по торцевой части в три оси оконных проемов, фасад заглубленной дворовой части – в одну ось дверных проемов. Дворовый северный фасад решен: по выступающей торцевой части в три оси оконных проемов (в т.ч. один дверной), по заглубленной дворовой части – в три оси оконных проемов.

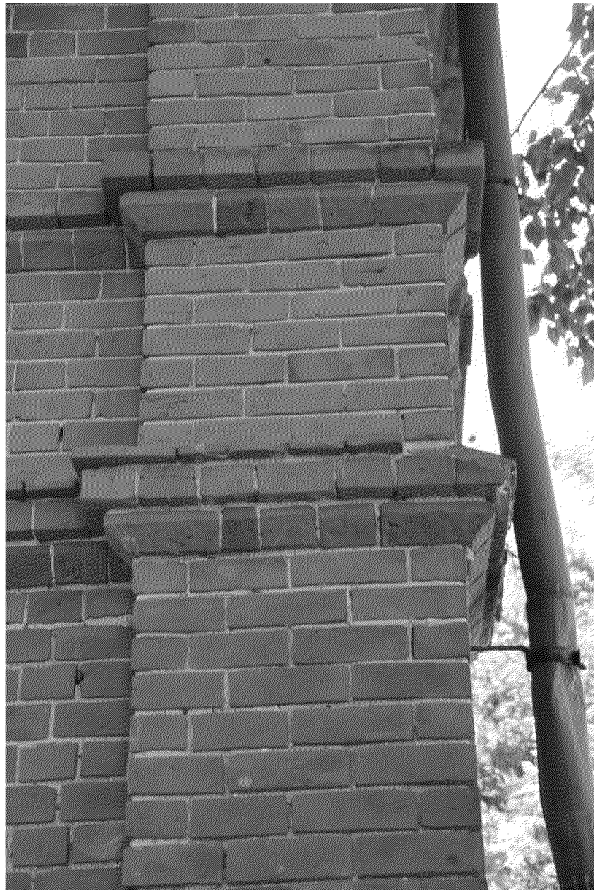
Видовая точка № 15.  
Декор угловой лопатки дворового фасада  
(Яблонская М.А., 29.06.2021)

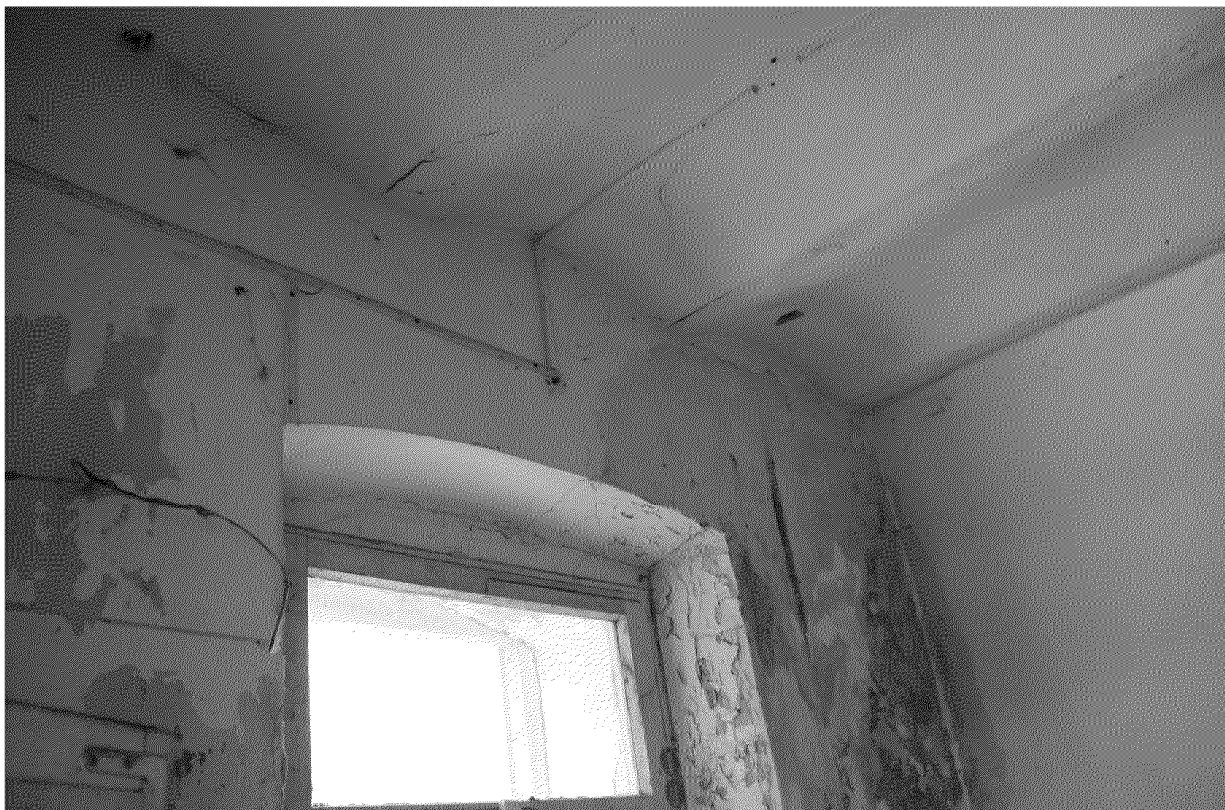
Видовая точка № 17.  
Фрагмент помещения 1-го этажа. Кирпичные своды перекрытия  
(Олейник А.Ю., 29.03.2021)

7. Конструктивные элементы здания на дату строительства 1893 г., включая: фундамент из бутового камня, кирпичные стены с коваными металлическими связями, перекрытия из кирпичных сводов по металлическим балкам, кирпичные лучковые и клинчатые перемычки проемов.

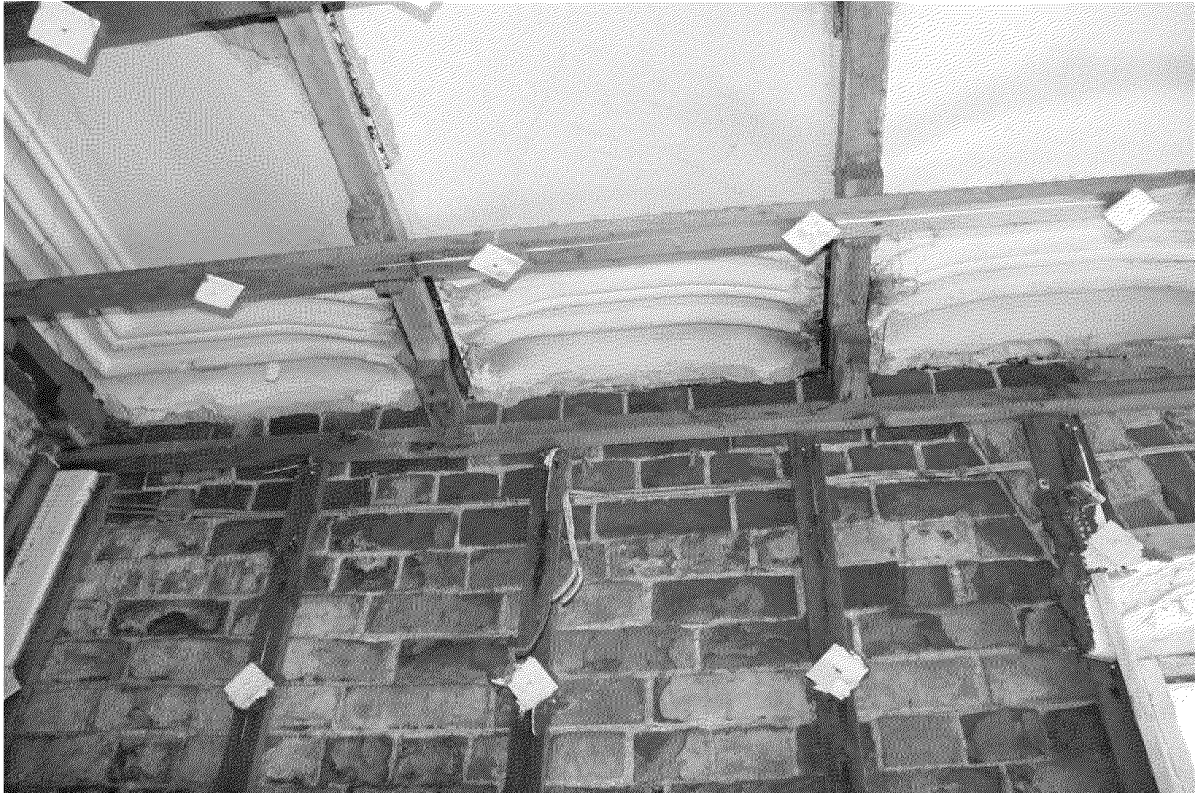
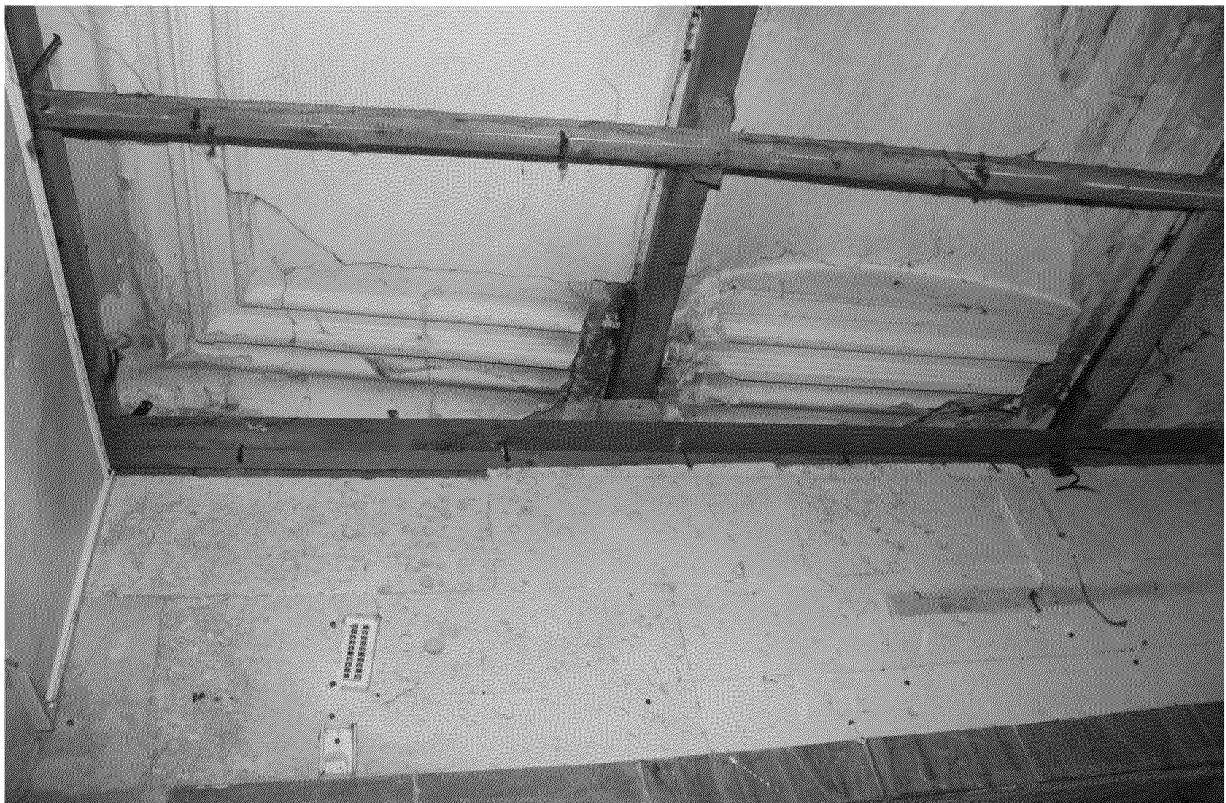
Видовая точка № 18.  
Фрагменты штукатурного декора сводчатого перекрытия  
(Олейник А.Ю., 29.03.2021)

Видовая точка № 19.  
Фрагменты штукатурного декора сводчатого перекрытия  
(Олейник А.Ю., 29.03.2021)

9. Архитектурно-художественное оформление интерьеров на дату сохранившихся элементов декоративного оформления: профильные штукатурные потолочно-стеновые тяги в оформлении плоских и сводчатых потолков.

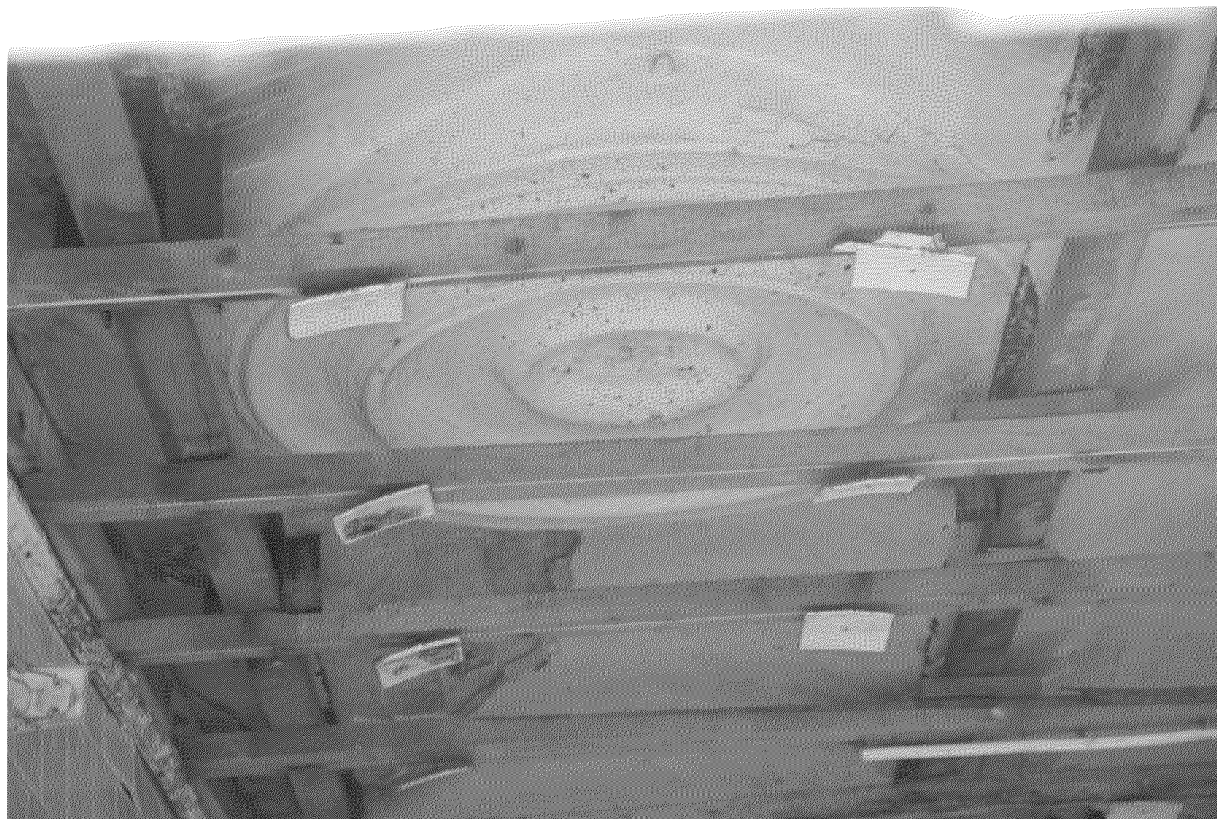
Видовая точка № 20.  
Помещение 1-го этажа, потолочная розетка на сводчатом перекрытии  
(Яблонская М.А., 12.09.2018)

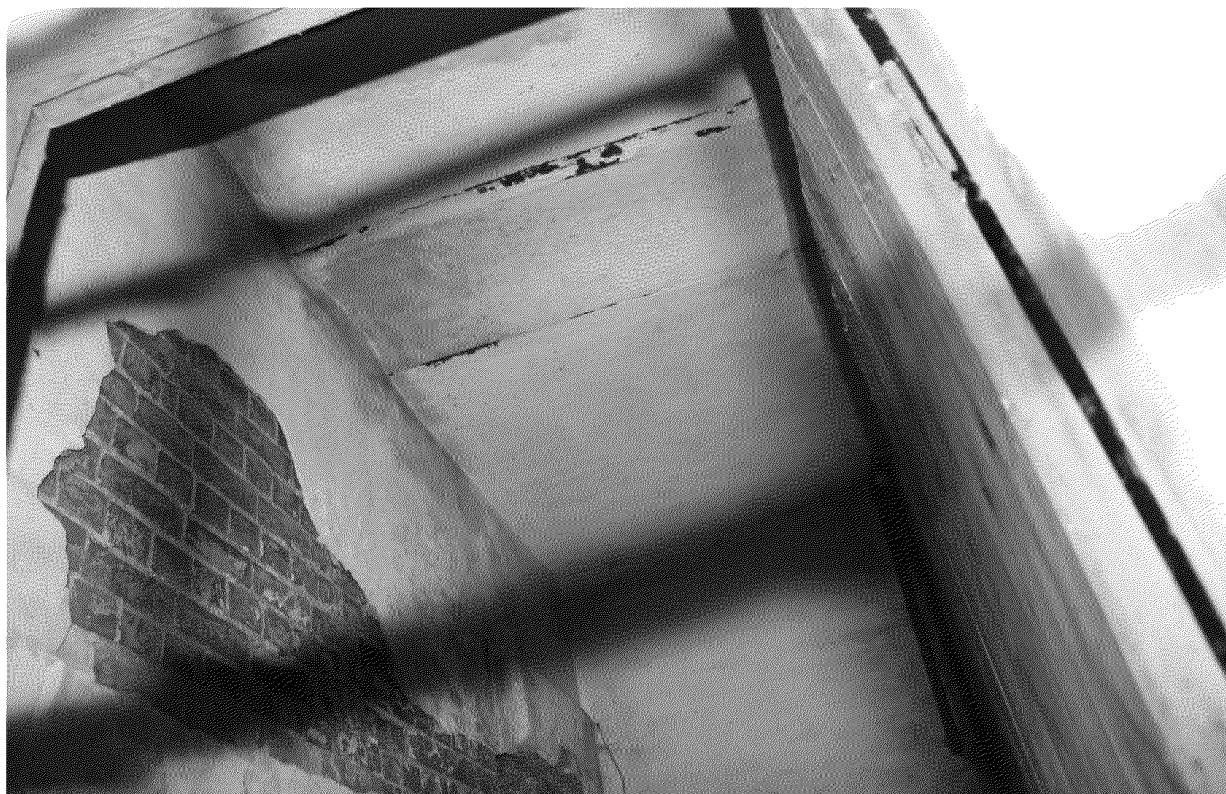
Видовая точка № 21.  
Помещение северной части здания с дворовым входом и фрагментом перекрытия из кирпичных сводов  
(Яблонская М.А., 12.09.2018)
