## КОМИТЕТ ПО ОХРАНЕ ОБЪЕКТОВ КУЛЬТУРНОГО НАСЛЕДИЯ ТОМСКОЙ ОБЛАСТИ

### ПРИКАЗ

Об утверждении предмета охраны объекта культурного наследия  
регионального значения «2-х этажное кирпичное здание», сер. XIX в.  
(г. Томск, пр. Ленина, 129 угол пер. Совпартшкольный, 11)

Предмет охраны объекта культурного наследия регионального значения  
«2-х этажное кирпичное здание», сер. XIX в., по адресу: Томская область,  
г. Томск, Ленина проспект, 129 угол Совпартшкольный переулок, 11

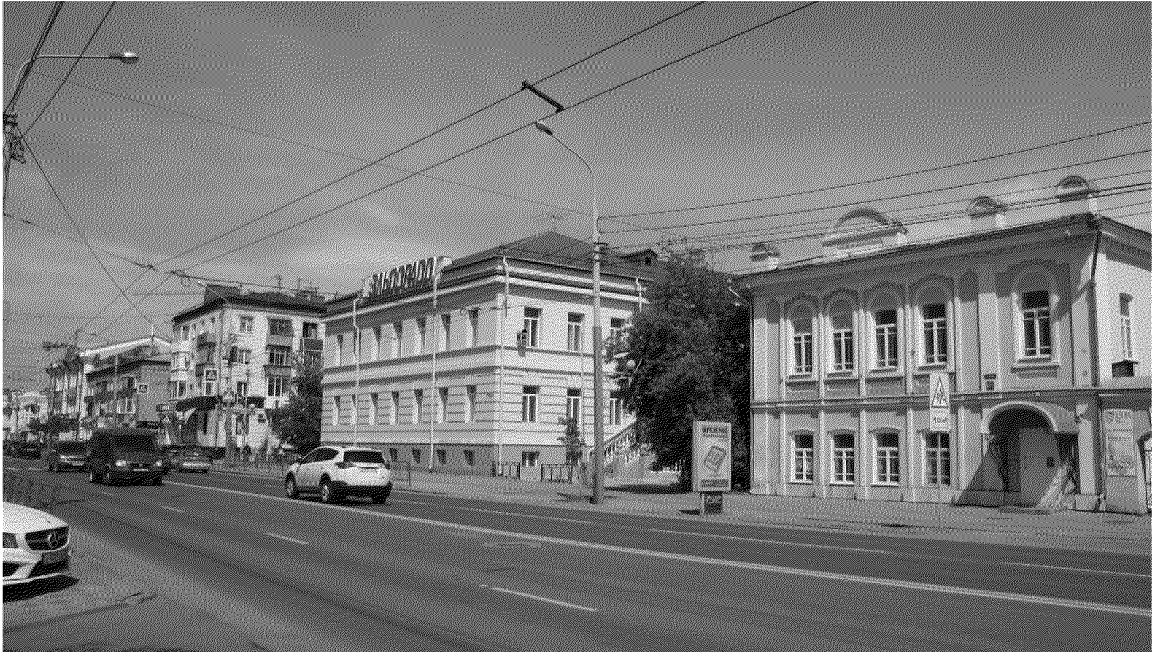
Видовая точка № 1. Общий вид здания с юго-западной стороны  
(автор снимка: Горбань К.Е., дата съемки: 11.06.2020)

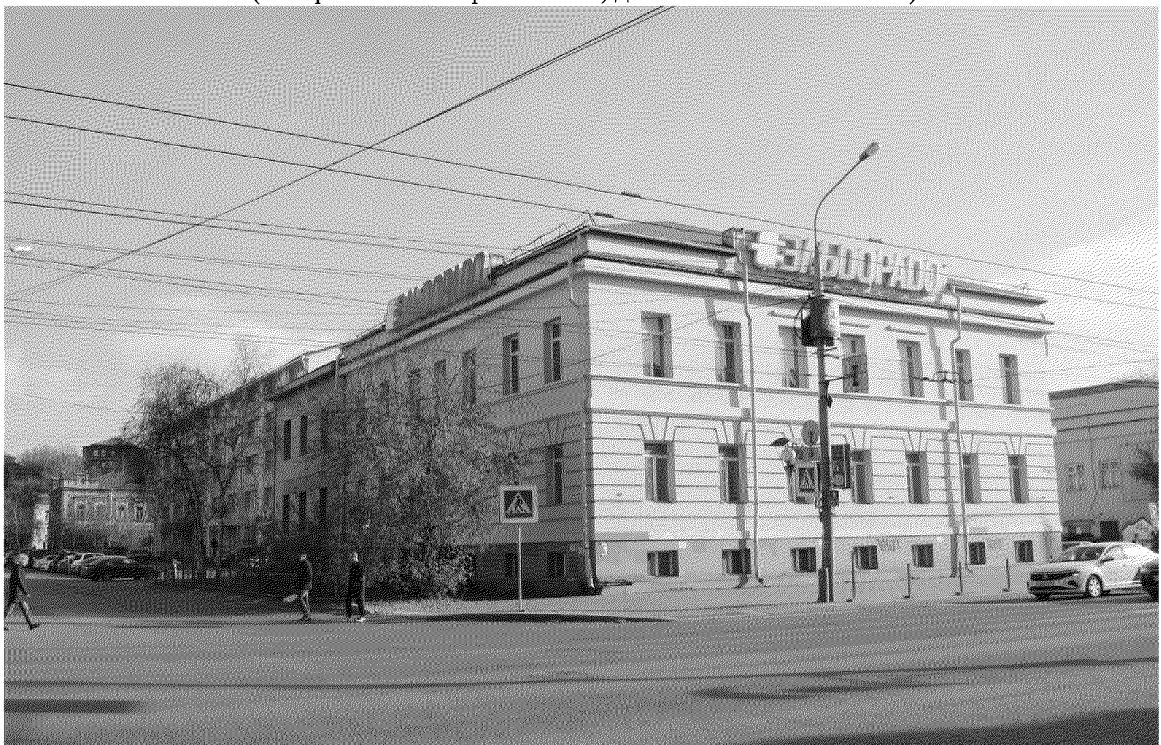
Видовая точка № 2. Общий вид здания с северо-западной стороны  
(автор снимка: Яблонская М.А., дата съемки: 21.10.2021)

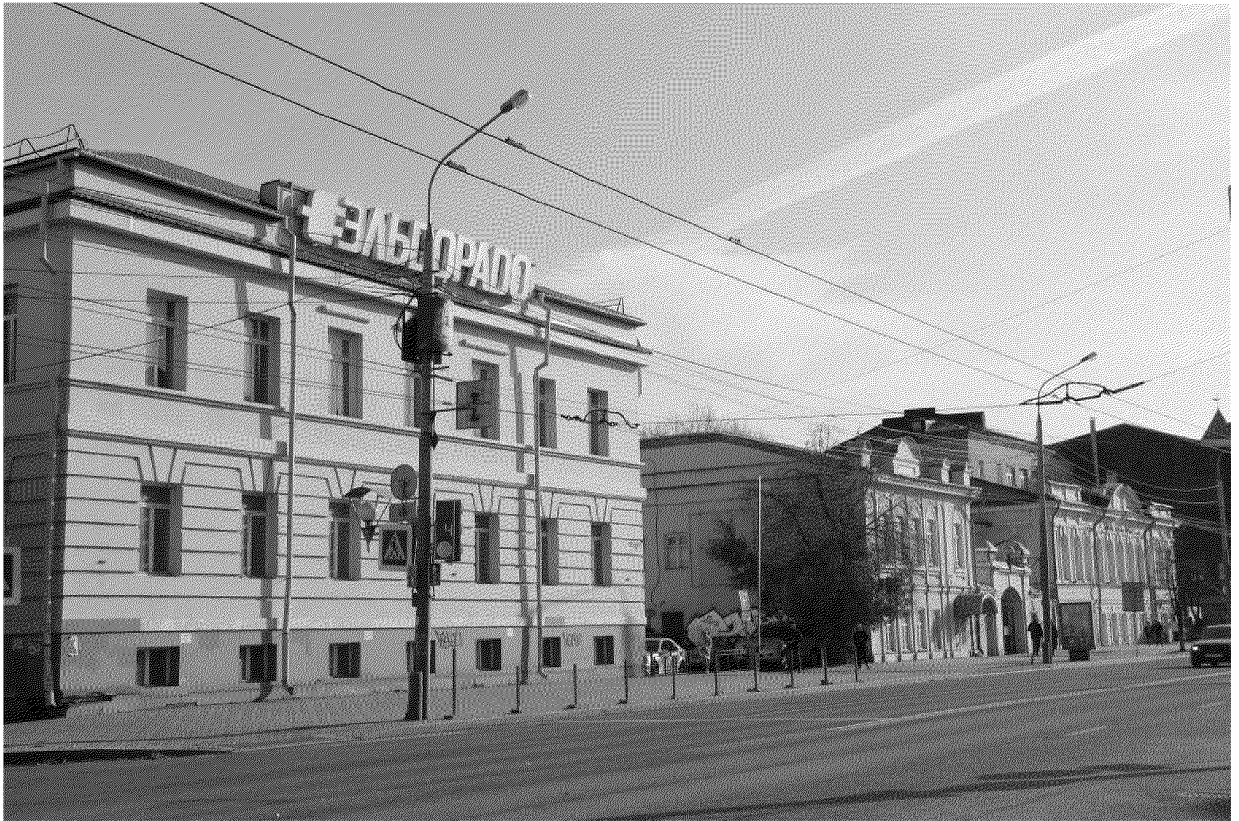
Видовая точка № 3.

Общий вид здания с северо-западной стороны, с пр. Ленина  
(автор снимка: Яблонская М.А., дата съемки: 21.10.2021)

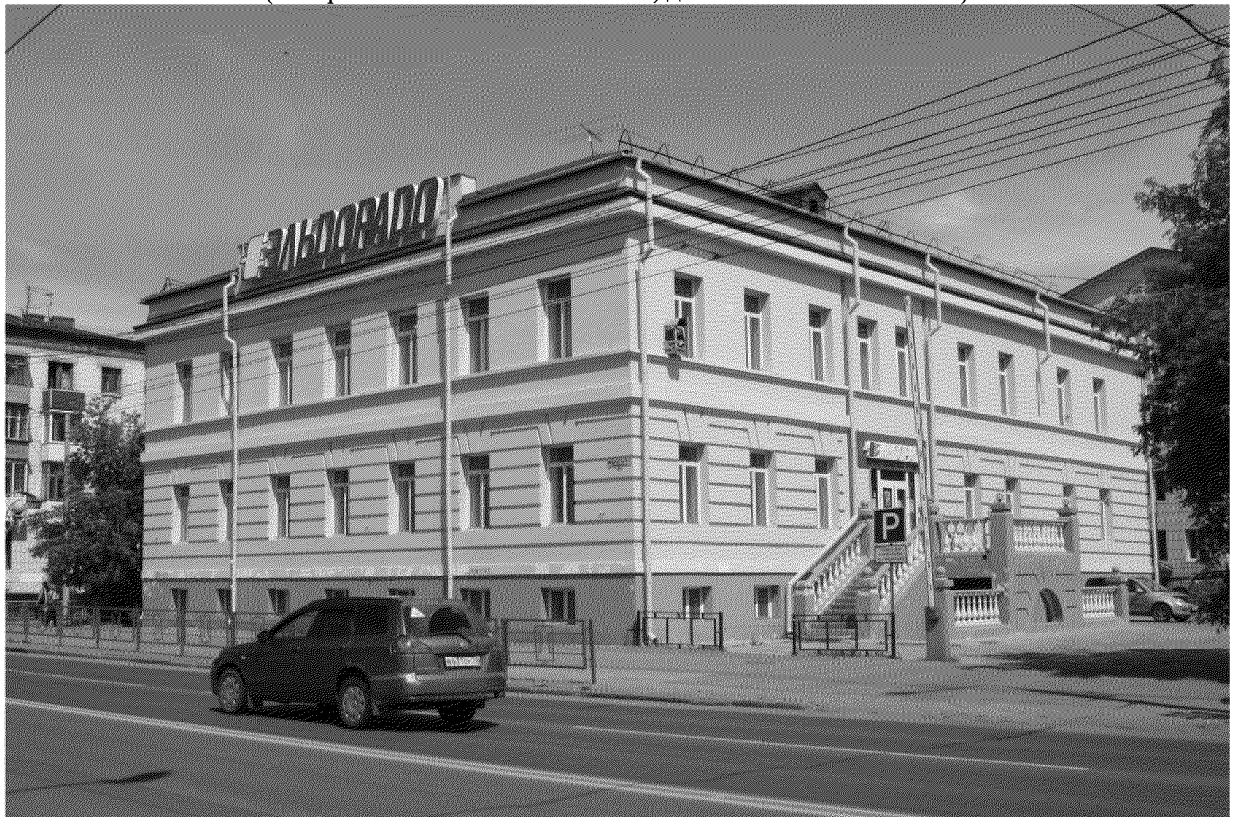
Видовая точка № 4.

Общий вид здания с юго-западной стороны, с пр. Ленина  
(фото: Горбань К.Е., 11.06.2020)

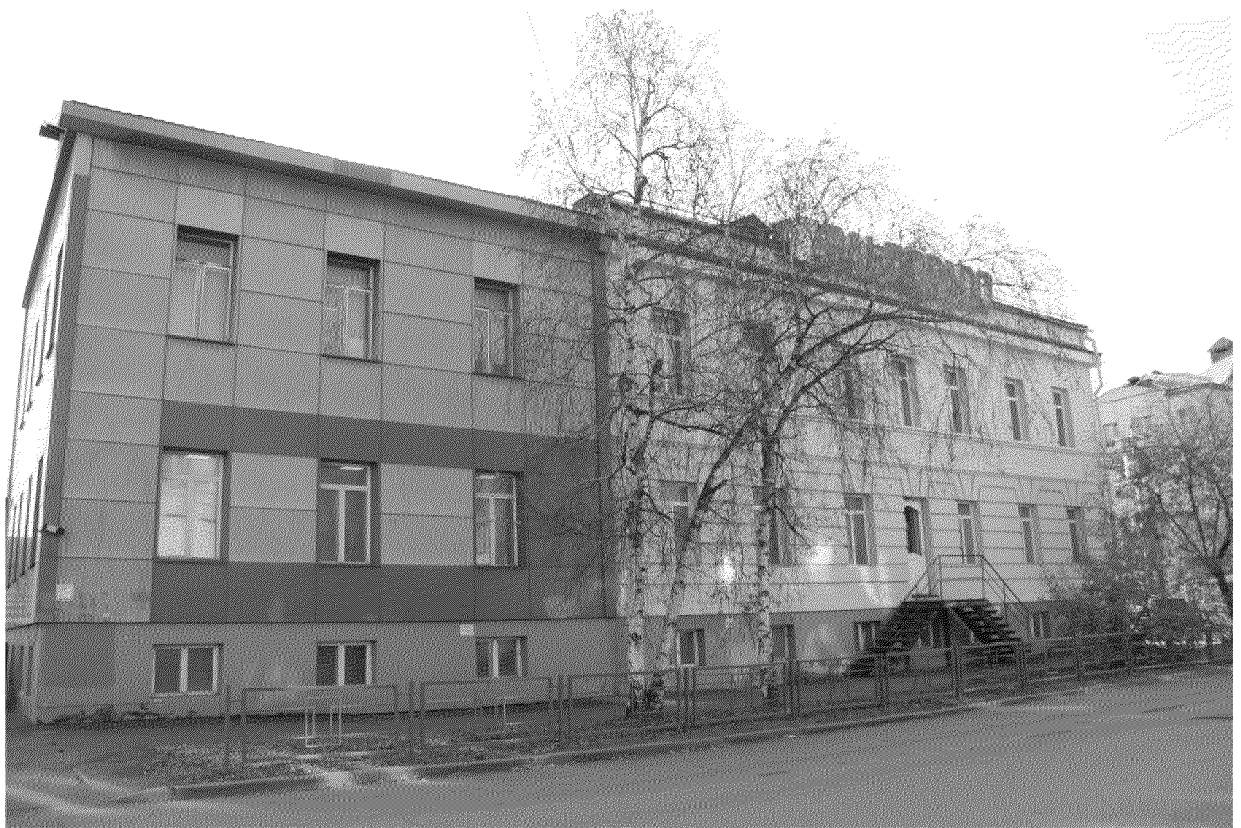
Видовая точка № 5.  
Боковой северный фасад здания, вид с пер. Совпартшкольного  
(автор снимка: Яблонская М.А., дата съемки: 21.10.2021)

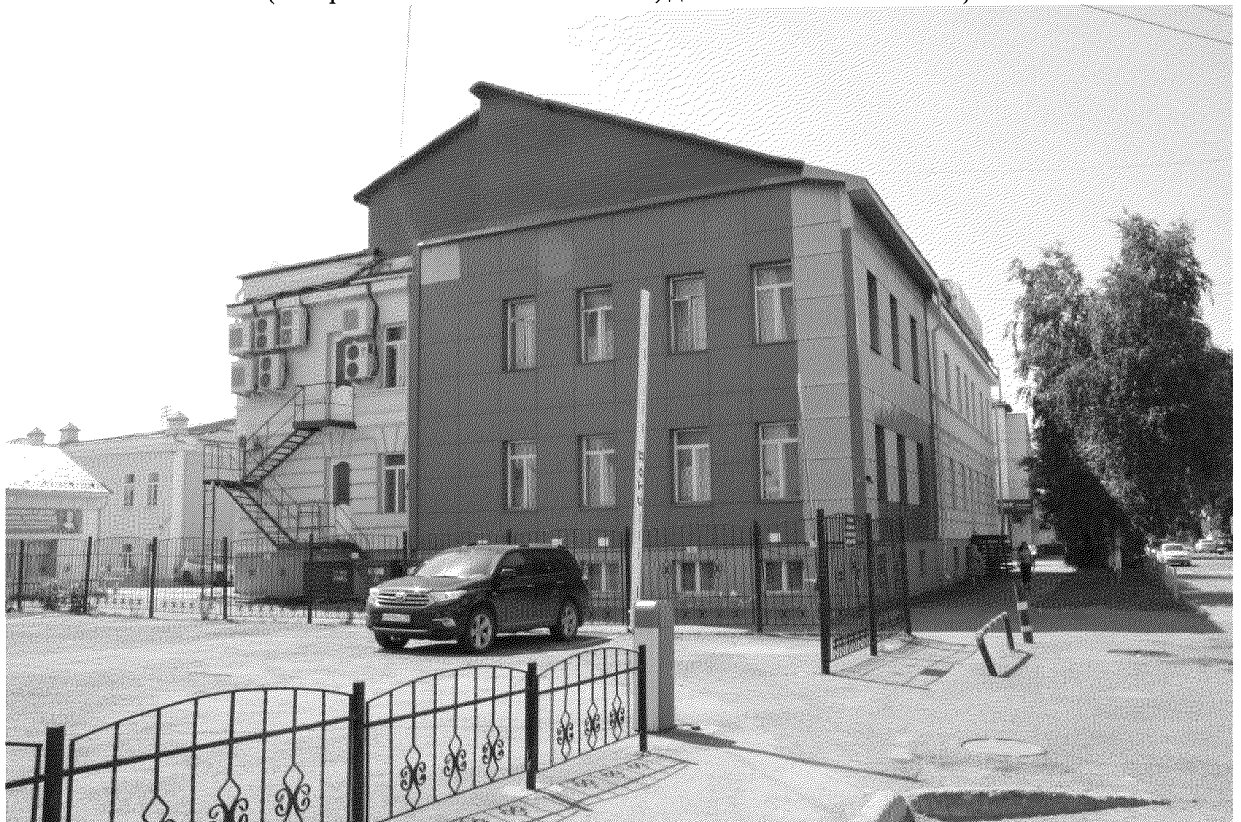
Видовая точка № 6.  
Общий вид здания с северо-восточной стороны, с пер. Совпартшкольного  
(автор снимка: Горбань К.Е., дата съемки: 11.06.2020)

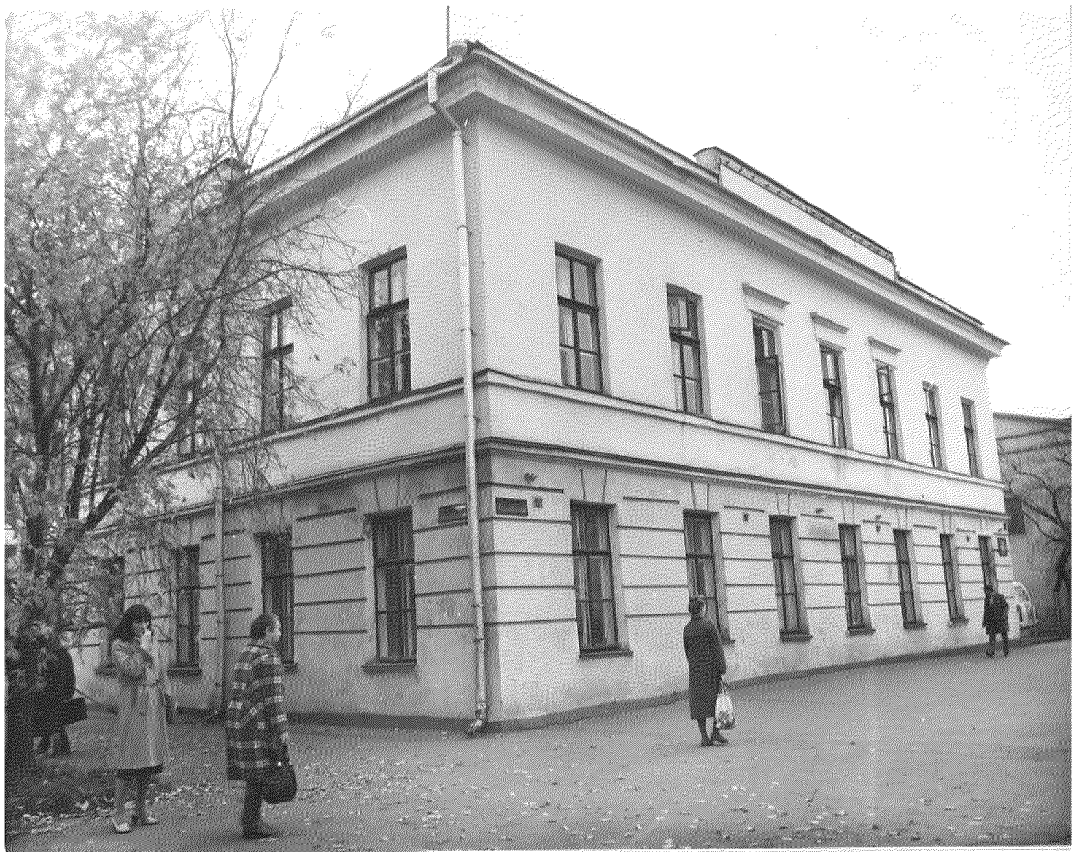
Видовая точка № 7.

Общий вид здания с северо-западной стороны по состоянию на 1986 г.  
(фотография из материалов паспорта памятника истории и культуры)

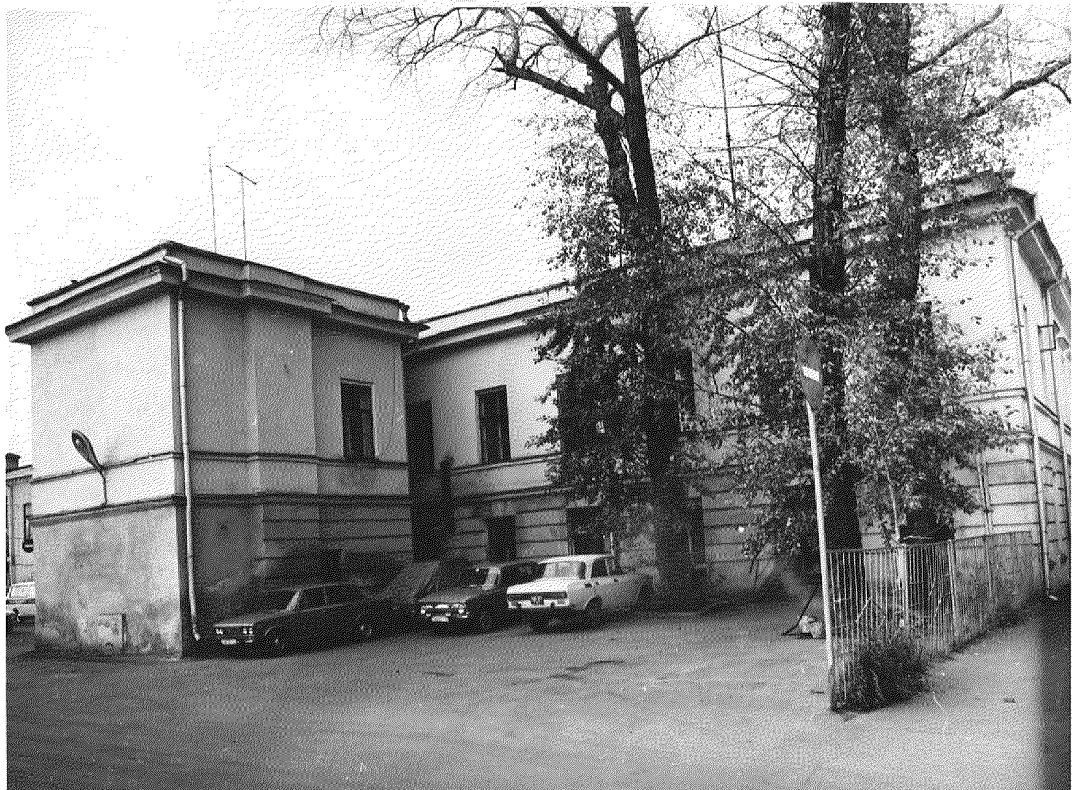
Видовая точка № 8.

Общий вид здания с северо-восточной стороны по состоянию на 1986 г.  
(фотография из материалов паспорта памятника истории и культуры)
