Об утверждении предмета охраны объекта культурного наследия  
регионального значения «Дом жилой», нач. XX в.  
(г. Томск, ул. Шишкова, 16)

Предмет охраны объекта культурного наследия регионального значения  
«Дом жилой», нач. XX в., по адресу: Томская область, г. Томск,  
Шишкова улица, 16

**Фотографические изображения объекта культурного наследия**

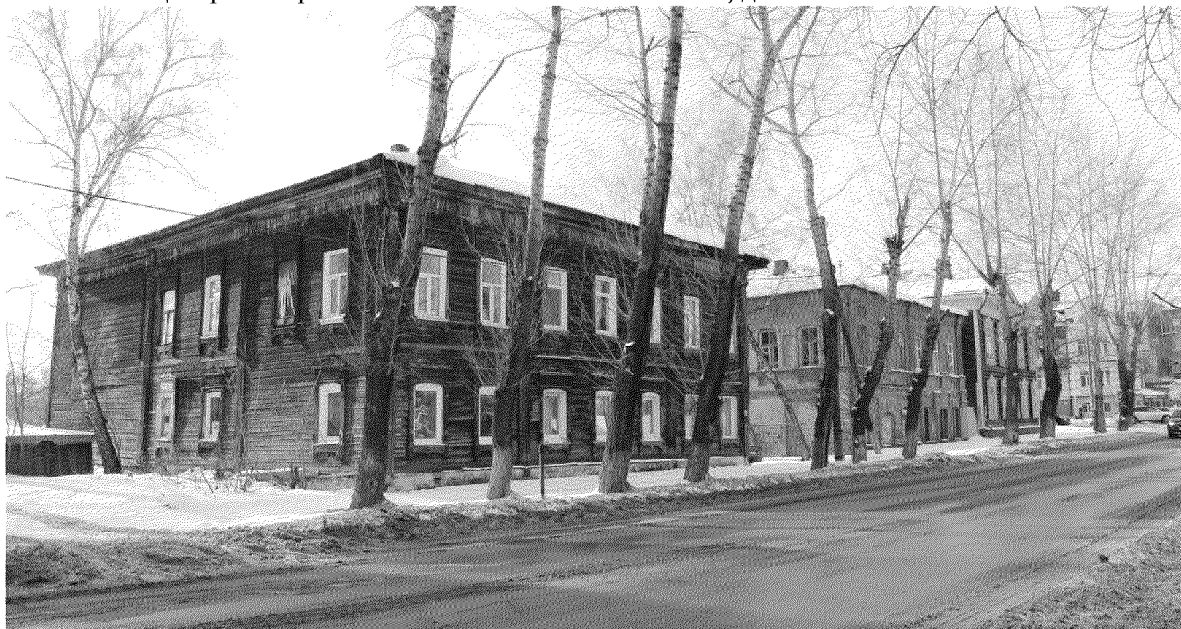
Видовая точка № 1.  
Общий вид дома в строчке застройки улицы Шишкова

1.1. Расположение здания в среде двухэтажной деревянной застройки XIX в. исторической части города, в строчке застройки квартала, главным северным фасадом по красной линии улицы Шишкова. Формирует строчку застройки улицы, находится в зоне градостроительного расположения объектов культурного наследия федерального и регионального значения.

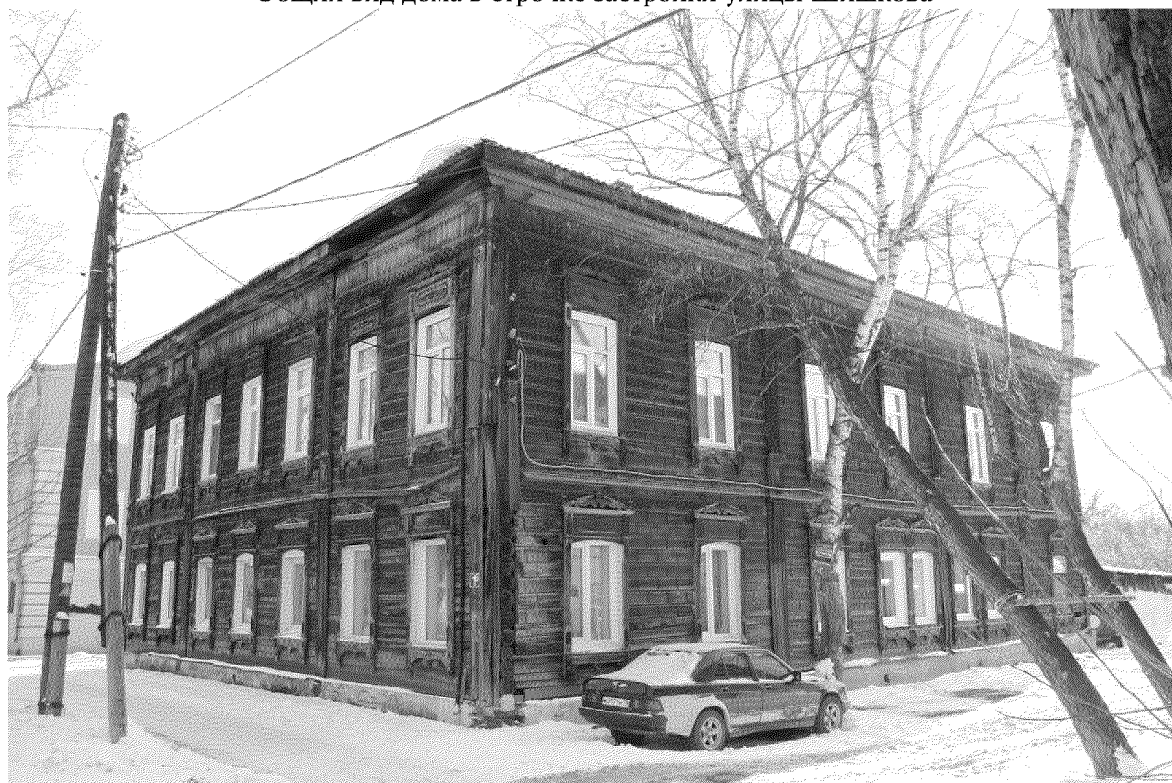
Видовая точка № 2.  
Общий вид дома с северо-западной стороны

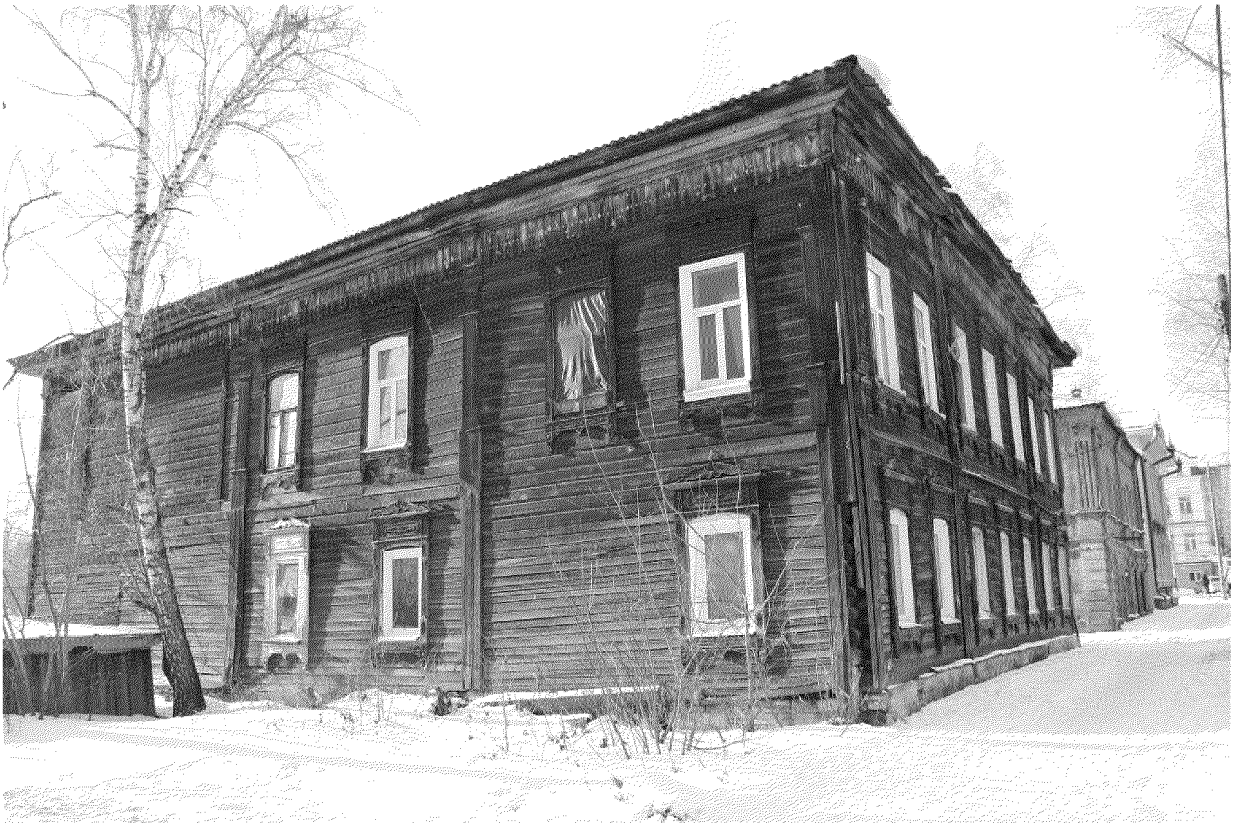
Видовая точка № 3.  
Боковой восточный фасад дома

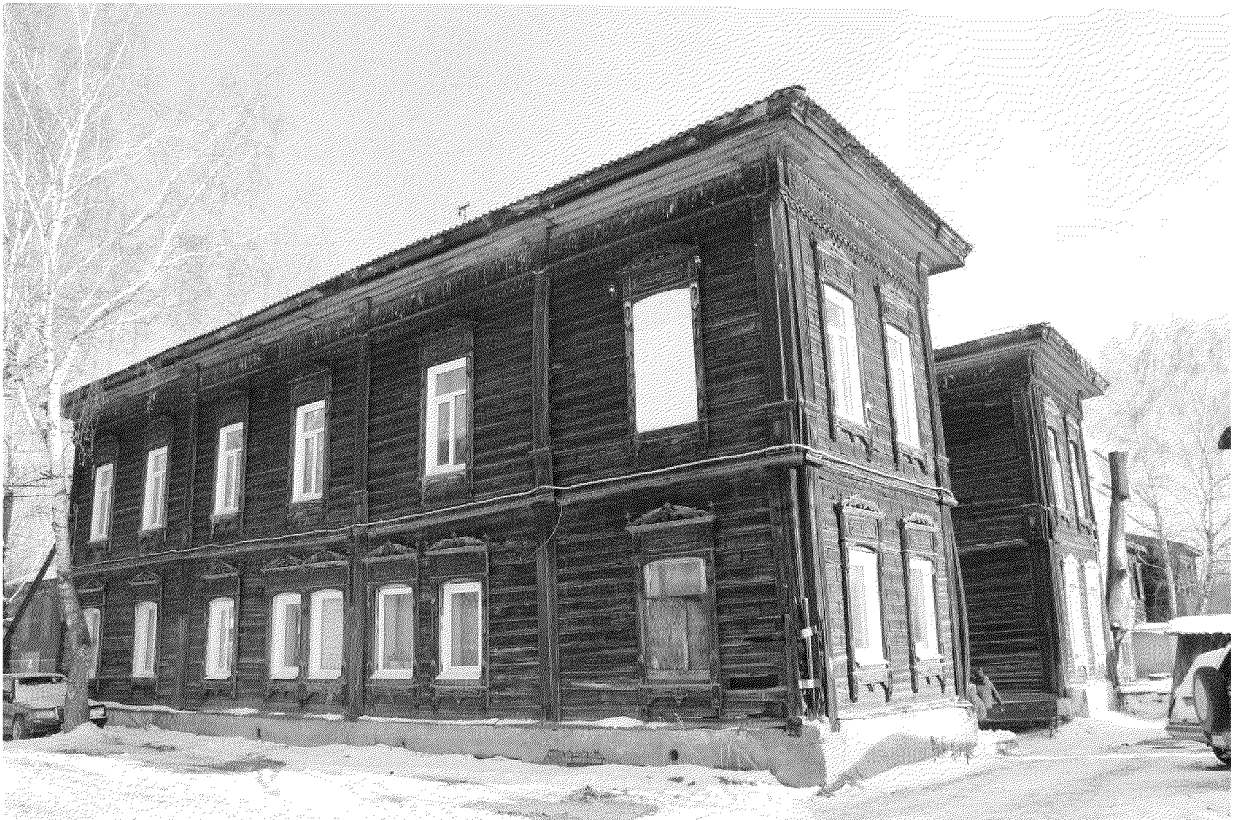
Видовая точка № 4.  
Общий вид дома с юго-западной стороны (с территории двора)

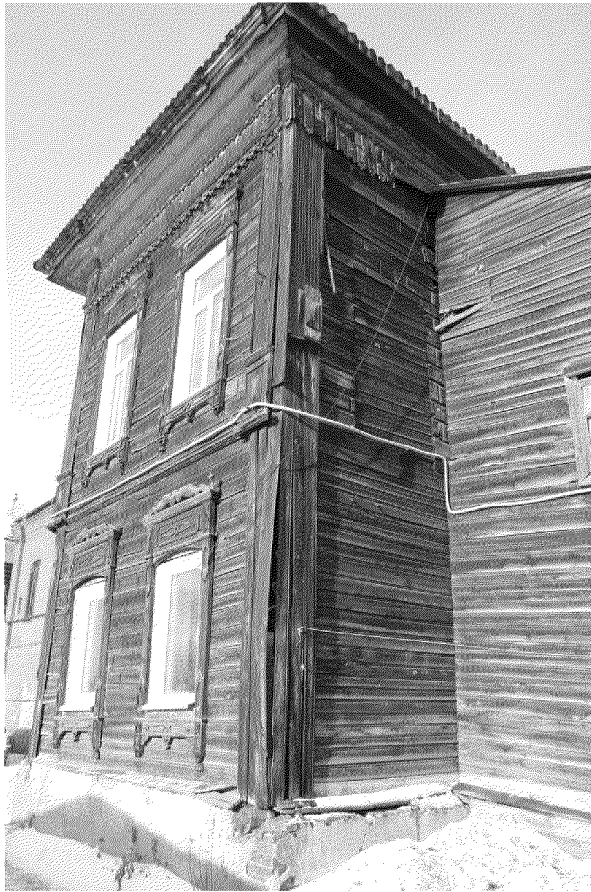
Видовая точка № 5.  
Дворовый фасад западного крыла

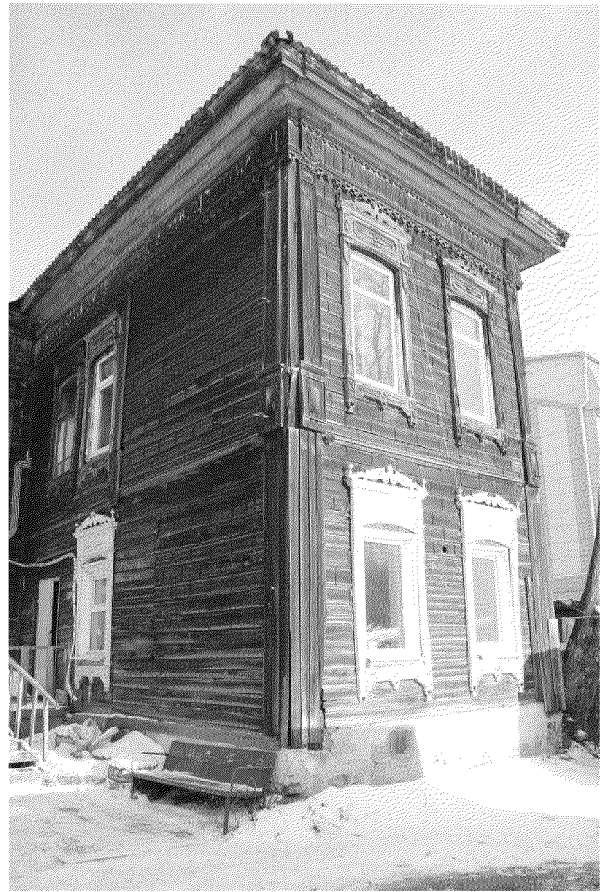
Видовая точка № 6.  
Дворовый фасад восточного крыла

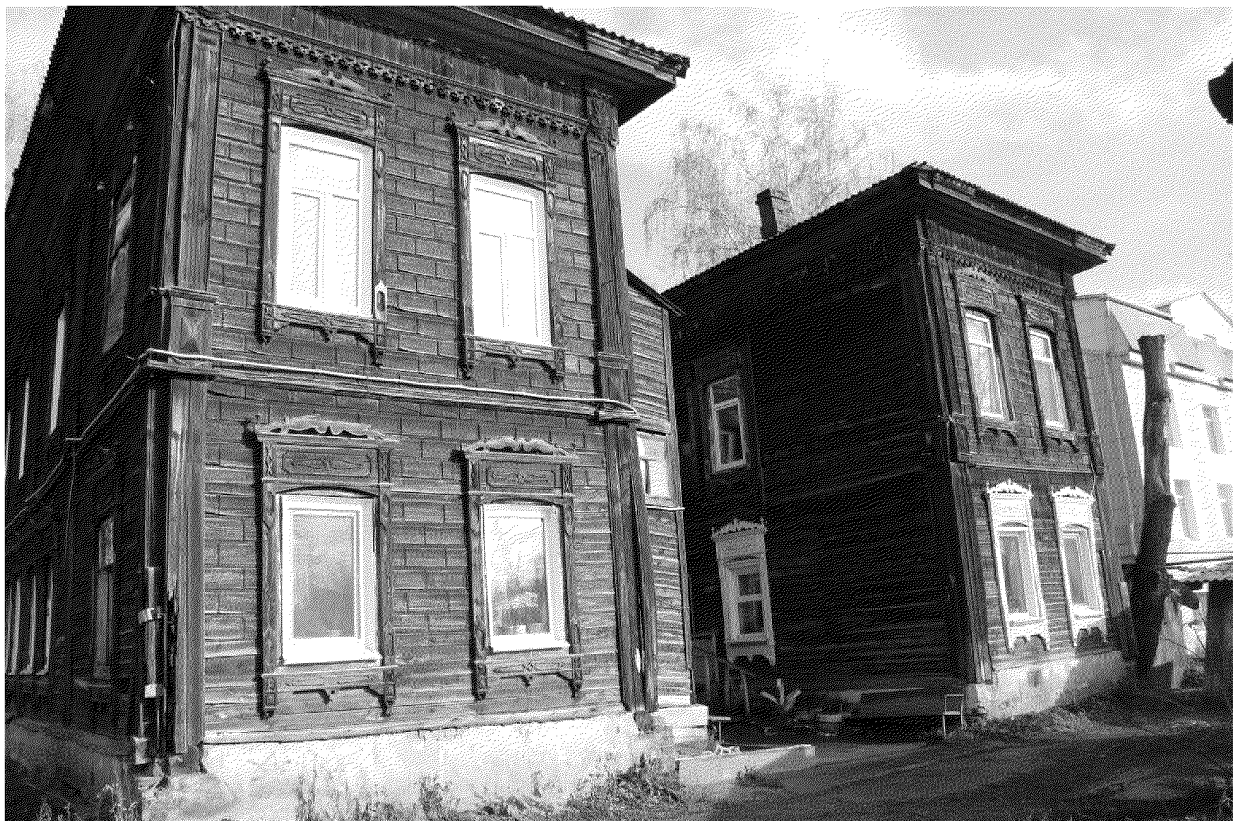
Видовая точка № 7.  
Дворовый южный фасад дома (автор снимка: Лырова Е.В., 07.05.2019 г.)

4.1. Главный северный фасад основного объема симметричной композиции в 7 осей оконных проемов. Боковой западный фасад фронтальной композиции в 6 осей окон по второму этажу и 8 осей проемов по первому этажу. Боковой восточный фасад в 4 оси проемов. Дворовой южный фасад трехчастной композиции: центральная часть фасада решена в 3 оси проемов, боковые части фасада акцентированы выступающими объемами в 2 оси оконных проемов. Исторический вид южного и восточного фасадов, вид пристроек (устанавливается по результатам реставрационных исследований).

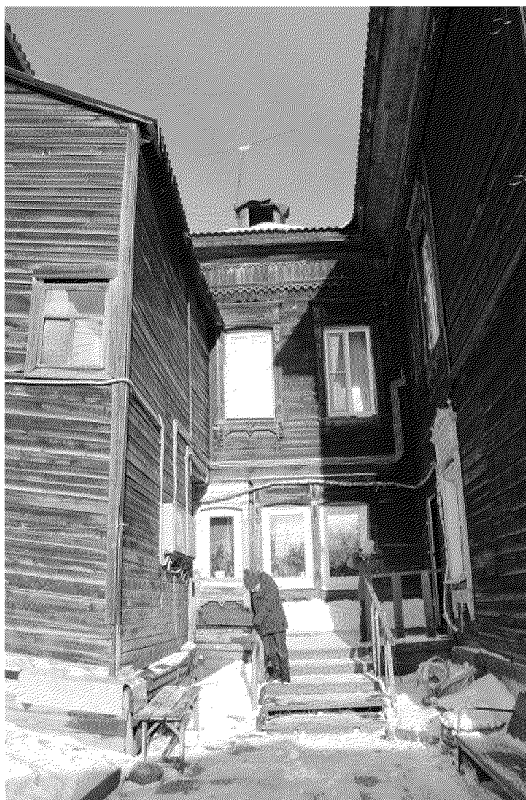
Видовая точка № 8.  
Центральная часть южного фасада

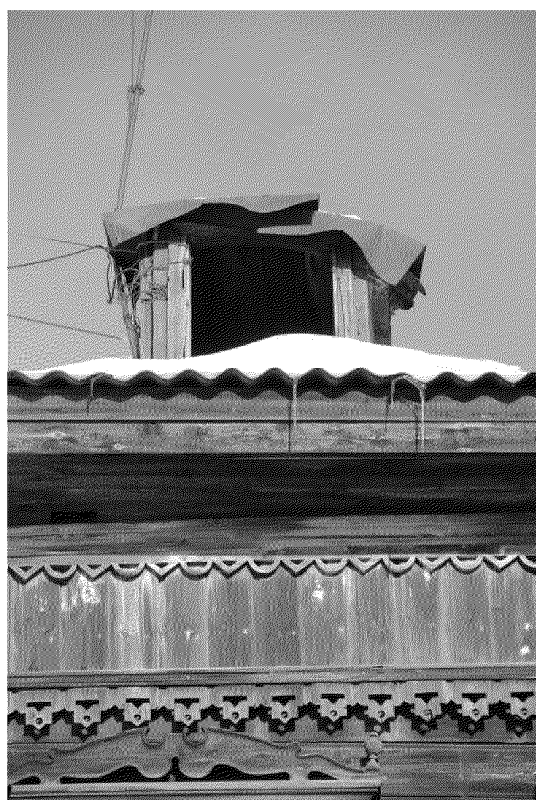
Видовая точка № 9.  
Лучковое слуховое окно южного фасада

3. Крыша на дату сохранившихся элементов, ее конфигурация (над основным объемом – вальмовая), габаритные размеры и высотные отметки по коньку. Характер кровельного покрытия – листовый металл с фальцовкой и окраской. Слуховое окно – лучковое, расположенное по центральной оси дворового южного фасада. Кирпичные дымовые трубы. Местоположение и исторический вид водосточных труб (устанавливается по результатам реставрационных исследований).

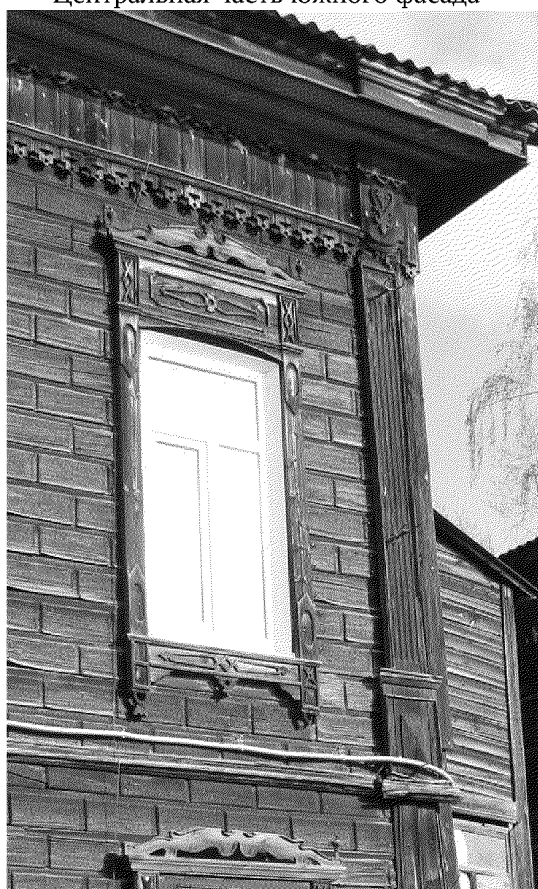
Видовая точка № 10.  
Фрагмент дворового фасада: наличник окна 2-го этажа с накладной резьбой тонкого рисунка, венчающий карниз с фризом, рустованная обшивка (Лырова Е.В., 2019 г.)

4.4. Декоративное оформление фасадов, выполненное с применением элементов резного декора (включая материал, габаритные размеры, рисунок и технику исполнения резьбы). Венчающий карниз основного объема профильный большого выноса с широким двухъярусным фризом из вертикальных досок обшивки, обработанных пропильной резьбой геометрического орнамента, места расположения лопаток акцентированы дополнительными выступами карниза. Обшивка стен сруба дощатая с рустованной поверхностью (прямоугольный руст). Узкий профильный междуэтажный пояс. Лопатки в виде стилизованных пилястр на углах дома и в местах расположения врубок бревен, декорированные: профильными карнизами, разными по габаритам филенками с накладным декором призматической формы, контурной накладкой и канелюрами (в уровне 2-го этажа), накладным декором из пропильной резьбы растительного и геометрического орнамента (на фризе). Наличники окон прямоугольной формы с фигурным навершием и фигурными свесами боковин. Лобовая доска прямоугольная декорирована профильным карнизом и накладной резьбой тонкого рисунка геометрического орнамента, навершие – криволинейной формы с плоской контурной накладкой и точеными вазончиками по краям. Подоконная доска с накладной резьбой тонкого рисунка геометрического орнамента и фигурными элементами по краю свеса, свесы боковин резные в виде стилизованных кистей, декорированных деталями призматической формы. Выступающий цоколь покрыт металлическим фартуком.

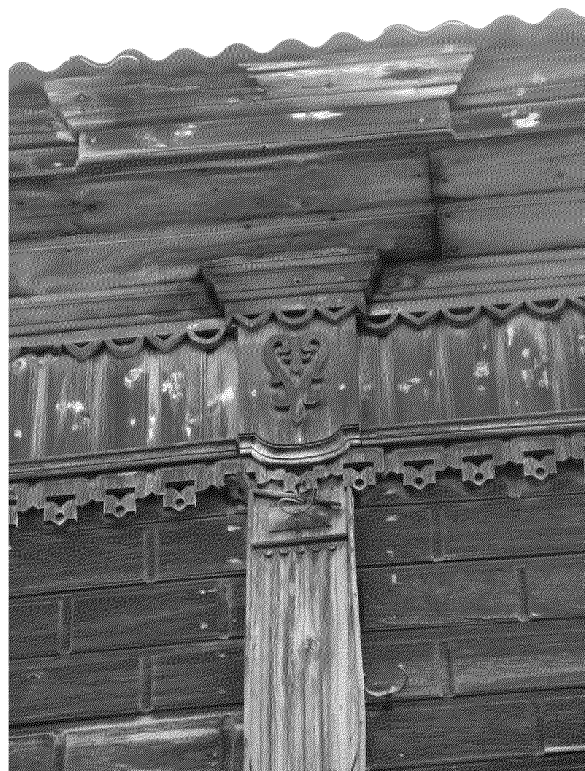
Видовая точка № 11.  
Венчающий карниз с двухъярусным резным фризом, рустованная обшивка, фрагмент декора пилястры (Лырова Е.В., 2019 г.)

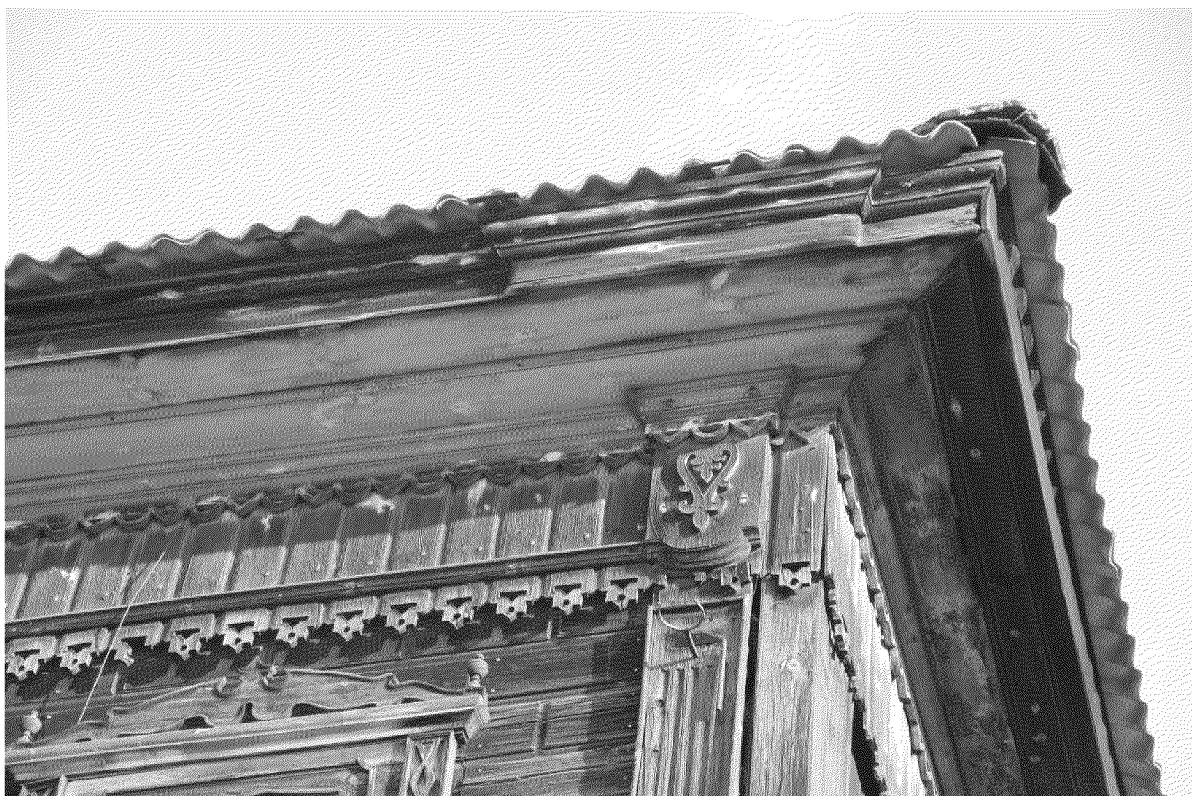
Видовая точка № 12.

Венчающий карниз с двухъярусным резным фризом, фрагмент декоративного оформления угловой пилястры (автор снимка: Верховая К.Е., 13.10.2021 г.)

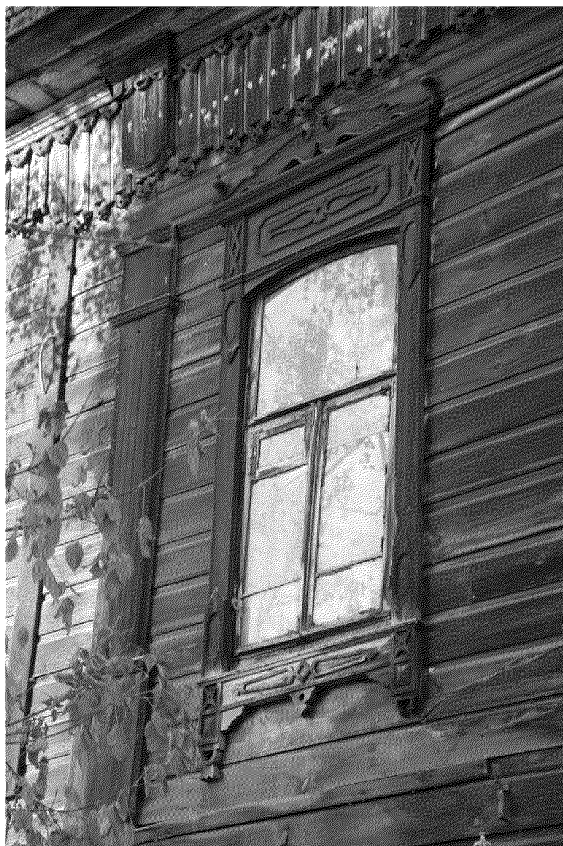
Видовая точка № 13.

Окно 2-го этажа восточного фасада с наличником (Верховая К.Е., 13.10.2021 г.)

7. Заполнения оконных и дверных проемов на дату сохранившихся элементов. Деревянные оконные заполнения, их габаритные размеры, форма (лучковые), материал (дерево), деревянные коробки с профильным подоконником и профильным обрамлением проемов, рисунок расстекловки оконных рам. Дверные коробки деревянные с профильным обрамлением проема. Исторический вид наружных и внутренних дверей (устанавливается по результатам реставрационных исследований).

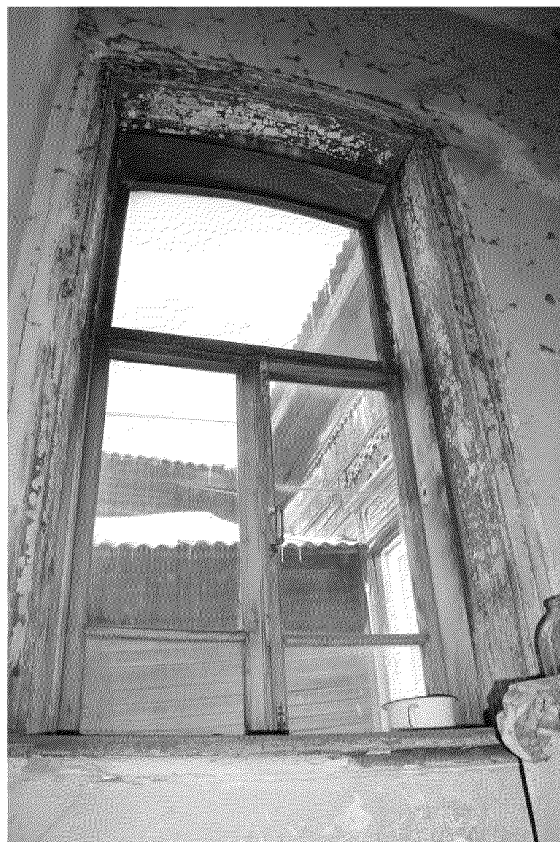
Видовая точка № 14.

Оконный блок 2-го этажа восточного дворового крыла (помещение лестницы)

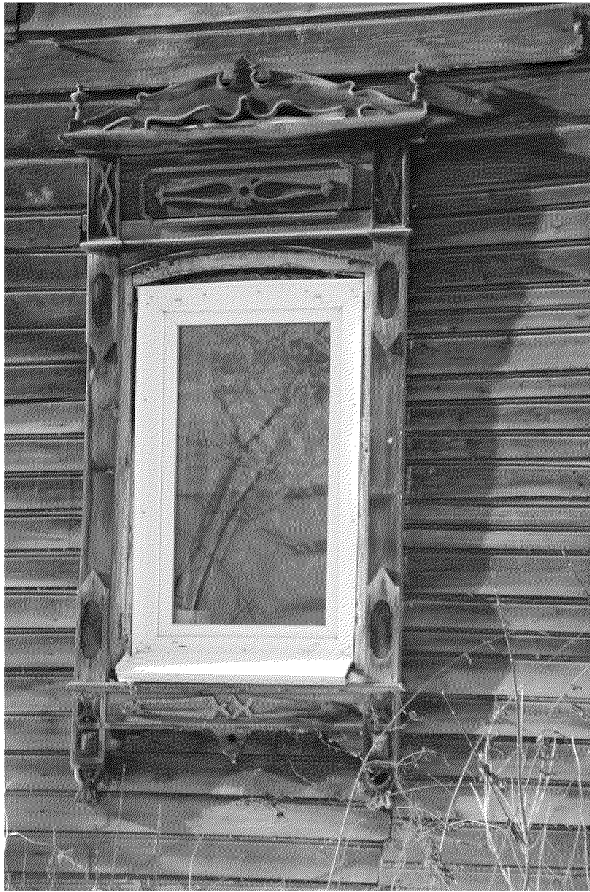
Видовая точка № 15.  
Наличник окна 1-го этажа с накладной резьбой  
тонкого рисунка

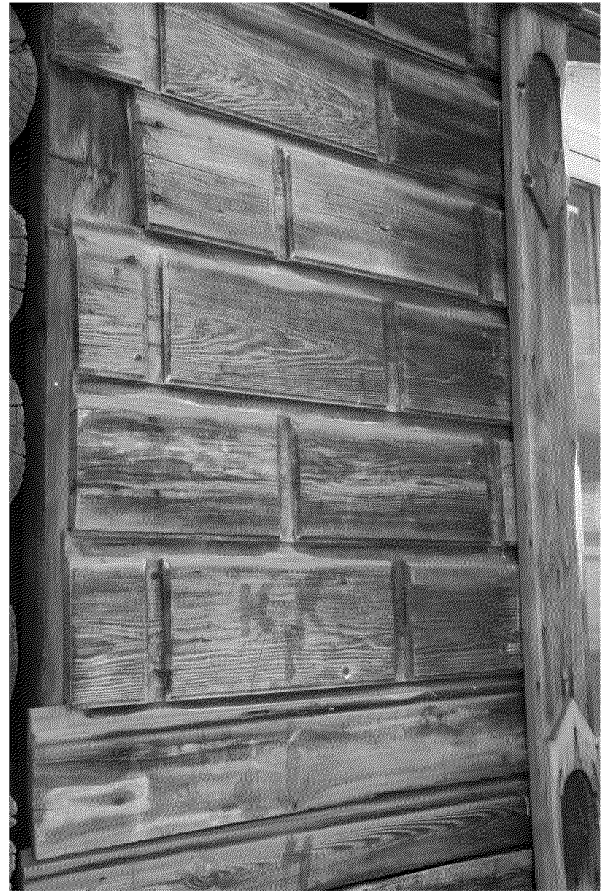
Видовая точка № 16.  
Фрагмент рустованной обшивки фасада

5. Материал и характер обработки фасадных поверхностей на дату строительства здания втор. пол. XIX в.: дощатая обшивка стен с рустованной поверхностью и элементы фасадного декора с окрашенной поверхностью, лицевая кирпичная кладка цоколя.

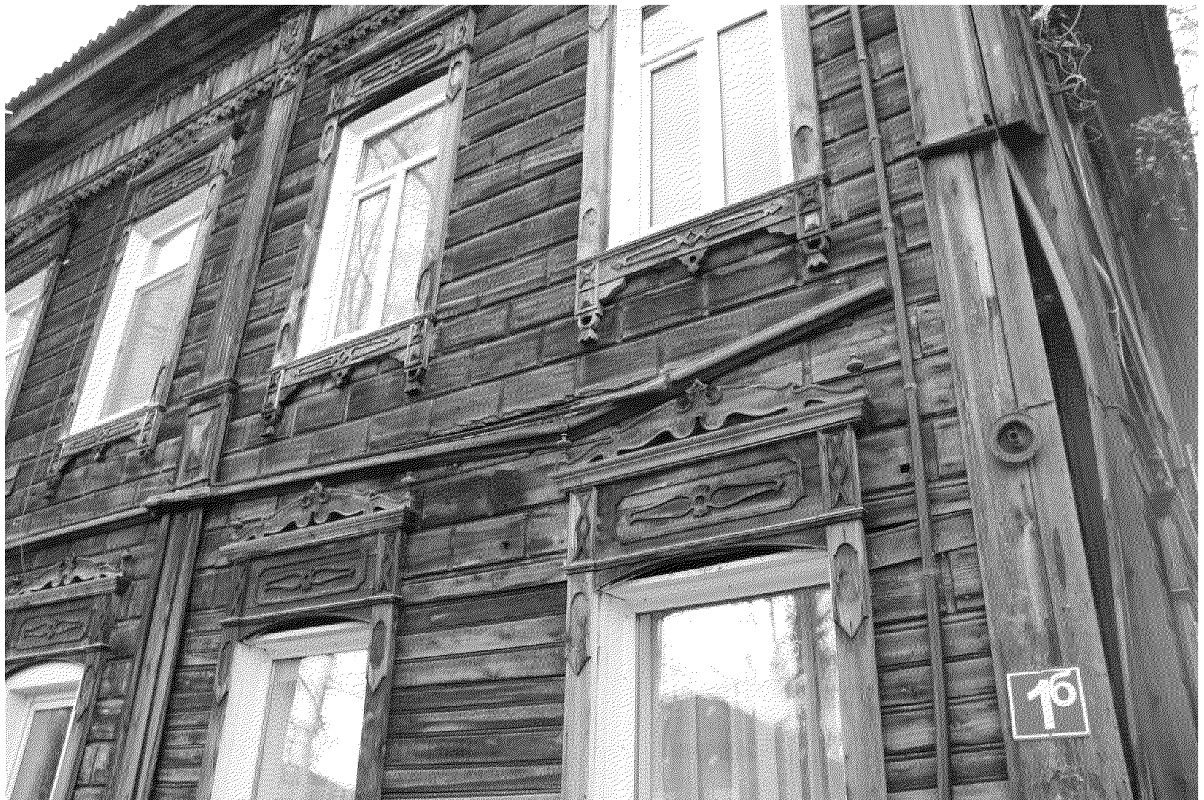
Видовая точка № 17.  
Фрагмент главного фасада, рустованная обшивка, профильный междуэтажный пояс  
(Лырова Е.В., 2019 г.)

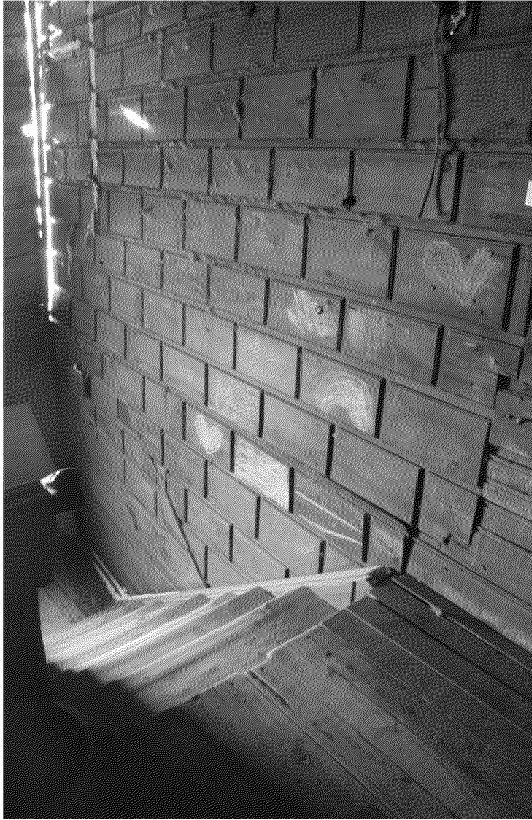
Видовая точка № 18.  
Фрагмент помещения двухмаршевой лестницы  
в пристройке западного крыла,  
рустованная обшивка фасада

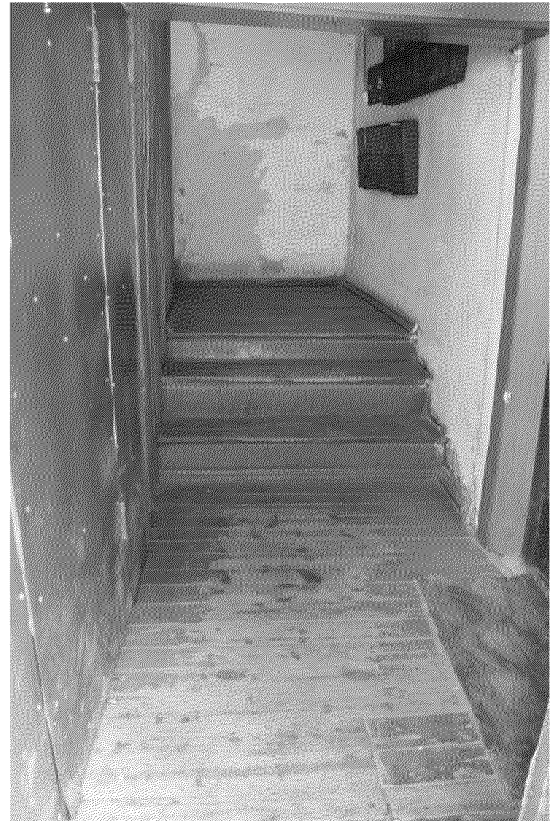
Видовая точка № 19.  
Фрагмент помещения лестницы восточного  
дворового крыла

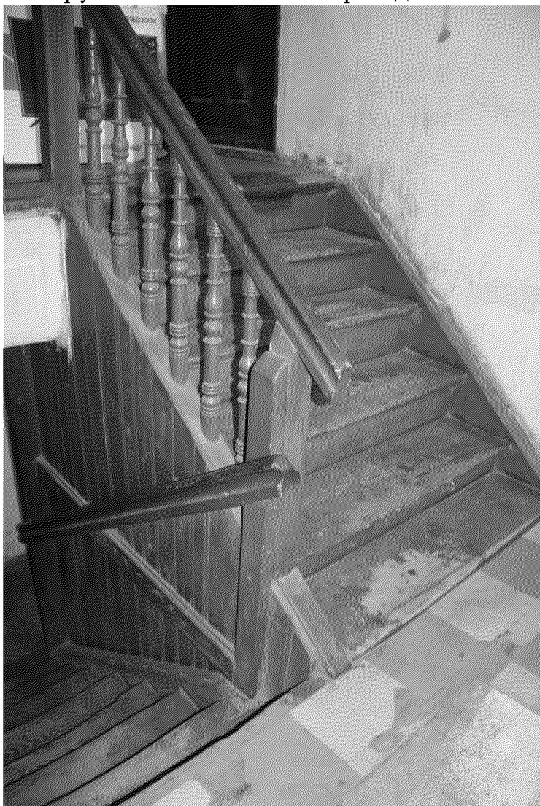
Видовая точка № 20.  
Деревянная лестница восточного дворового  
крыла с ограждением из балясин

10. Лестницы на дату сохранившихся элементов, их местоположение, материал, конфигурация маршей, форма ступеней и ограждение. Лестница деревянная двухмаршевая на тетевах с врезными ступенями, расположенная в восточном дворовом крыле. Ограждение лестницы деревянное из точеных балясин с профильным поручнем на столбах квадратного сечения. Местоположение исторических лестниц, местоположение и исторический вид крылец основных входов (устанавливается по результатам реставрационных исследований).

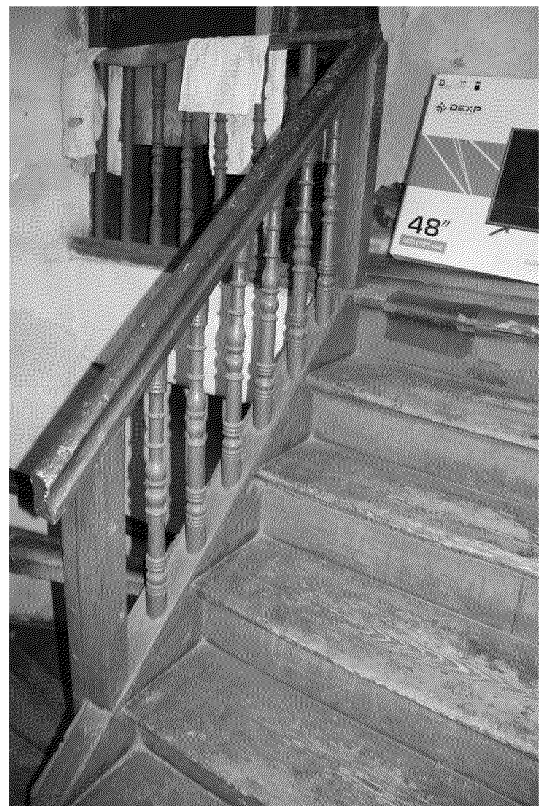
Видовая точка № 21.  
Ограждение лестницы из фигурных балясин,  
профильный поручень
