Об утверждении предмета охраны выявленного объекта культурного наследия  
«Каменный жилой дом, нач. XX в.», по адресу: г. Томск, ул. Свердлова, 4

Предмет охраны выявленного объекта культурного наследия «Каменный жилой дом, нач. XX в.», по адресу: Томская область, г. Томск, ул. Свердлова, 4

**Фотографические изображения выявленного объекта культурного наследия**

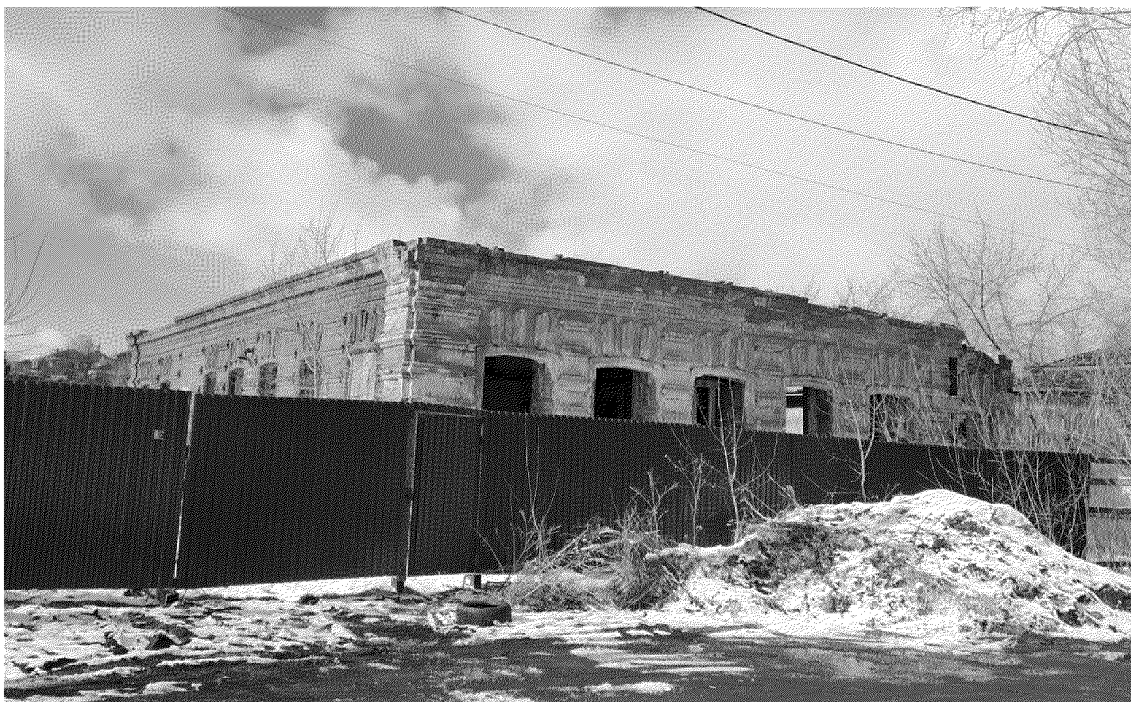
Видовая точка № 1. Общий вид дома с ул. Свердлова.

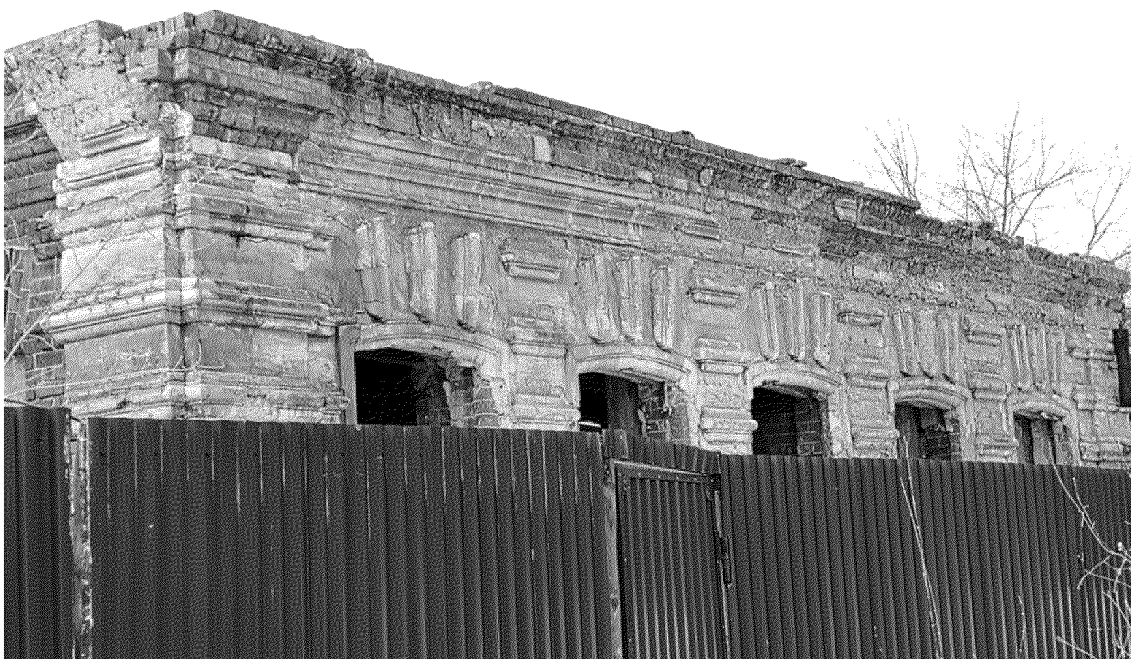
Видовая точка № 2. Вид главного фасада с ул. Свердлова.

- 3.2. Декоративная обработка фасадов выполнена в эклектичной манере с использованием элементов классицистических ордерных форм: поле восточного и южного фасадов разбито рустом с архитектурными обломами, ступенчатые профилированные карнизы, подоконный пояс оформлен кирпичными фигурными филёнками из лекального кирпича. Главный (восточный) фасад оштукатурен.

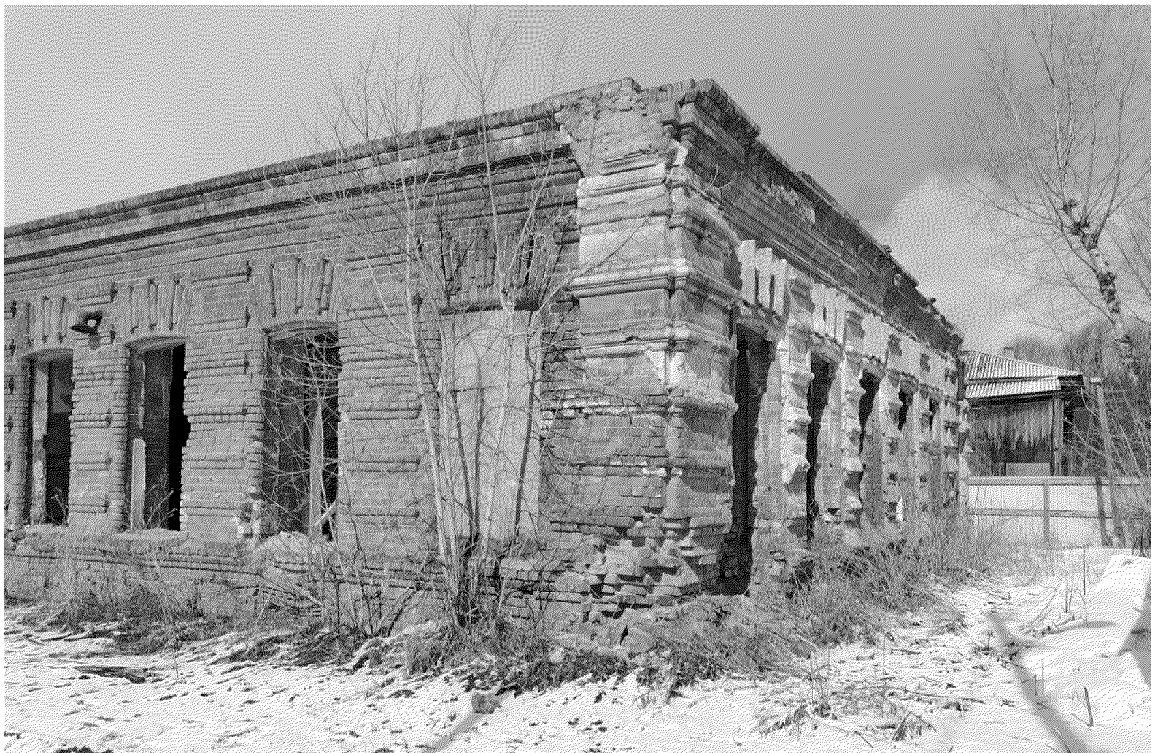
Видовая точка № 3. Вид с южной стороны.

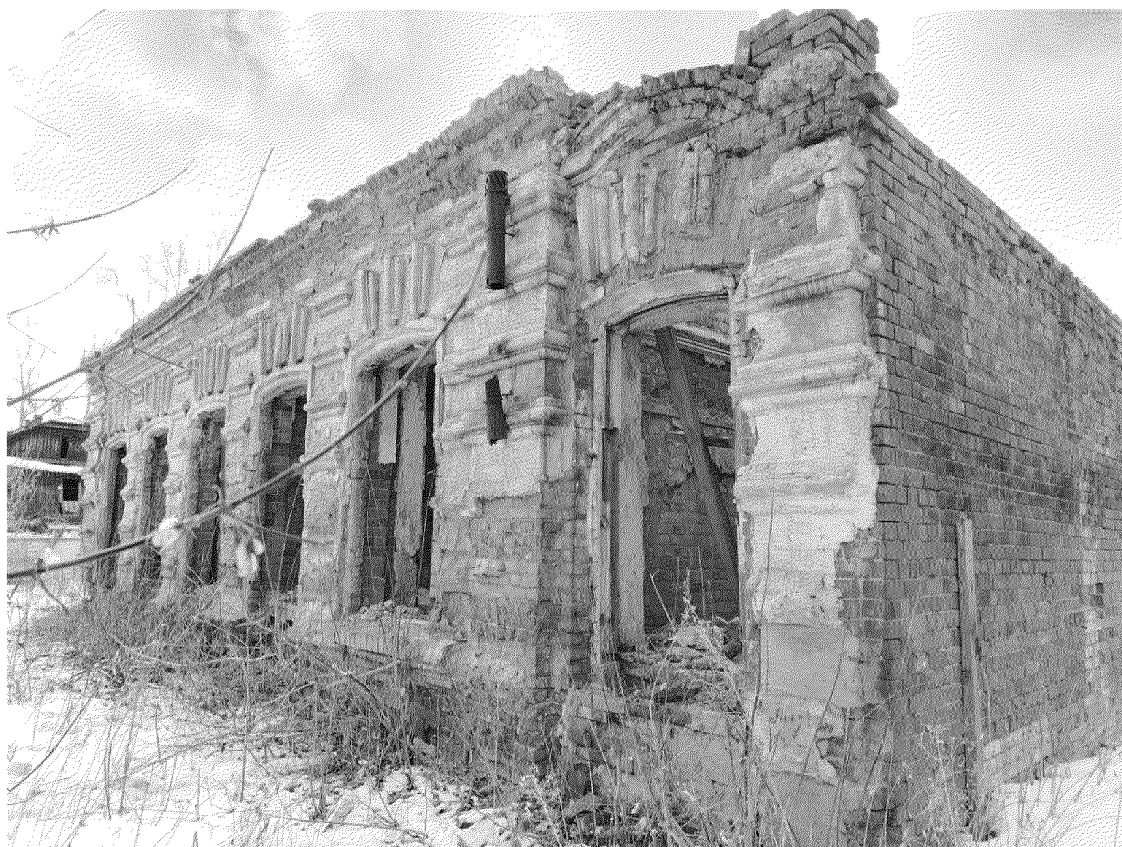
Видовая точка № 4. Вид главного фасада с северо-востока.

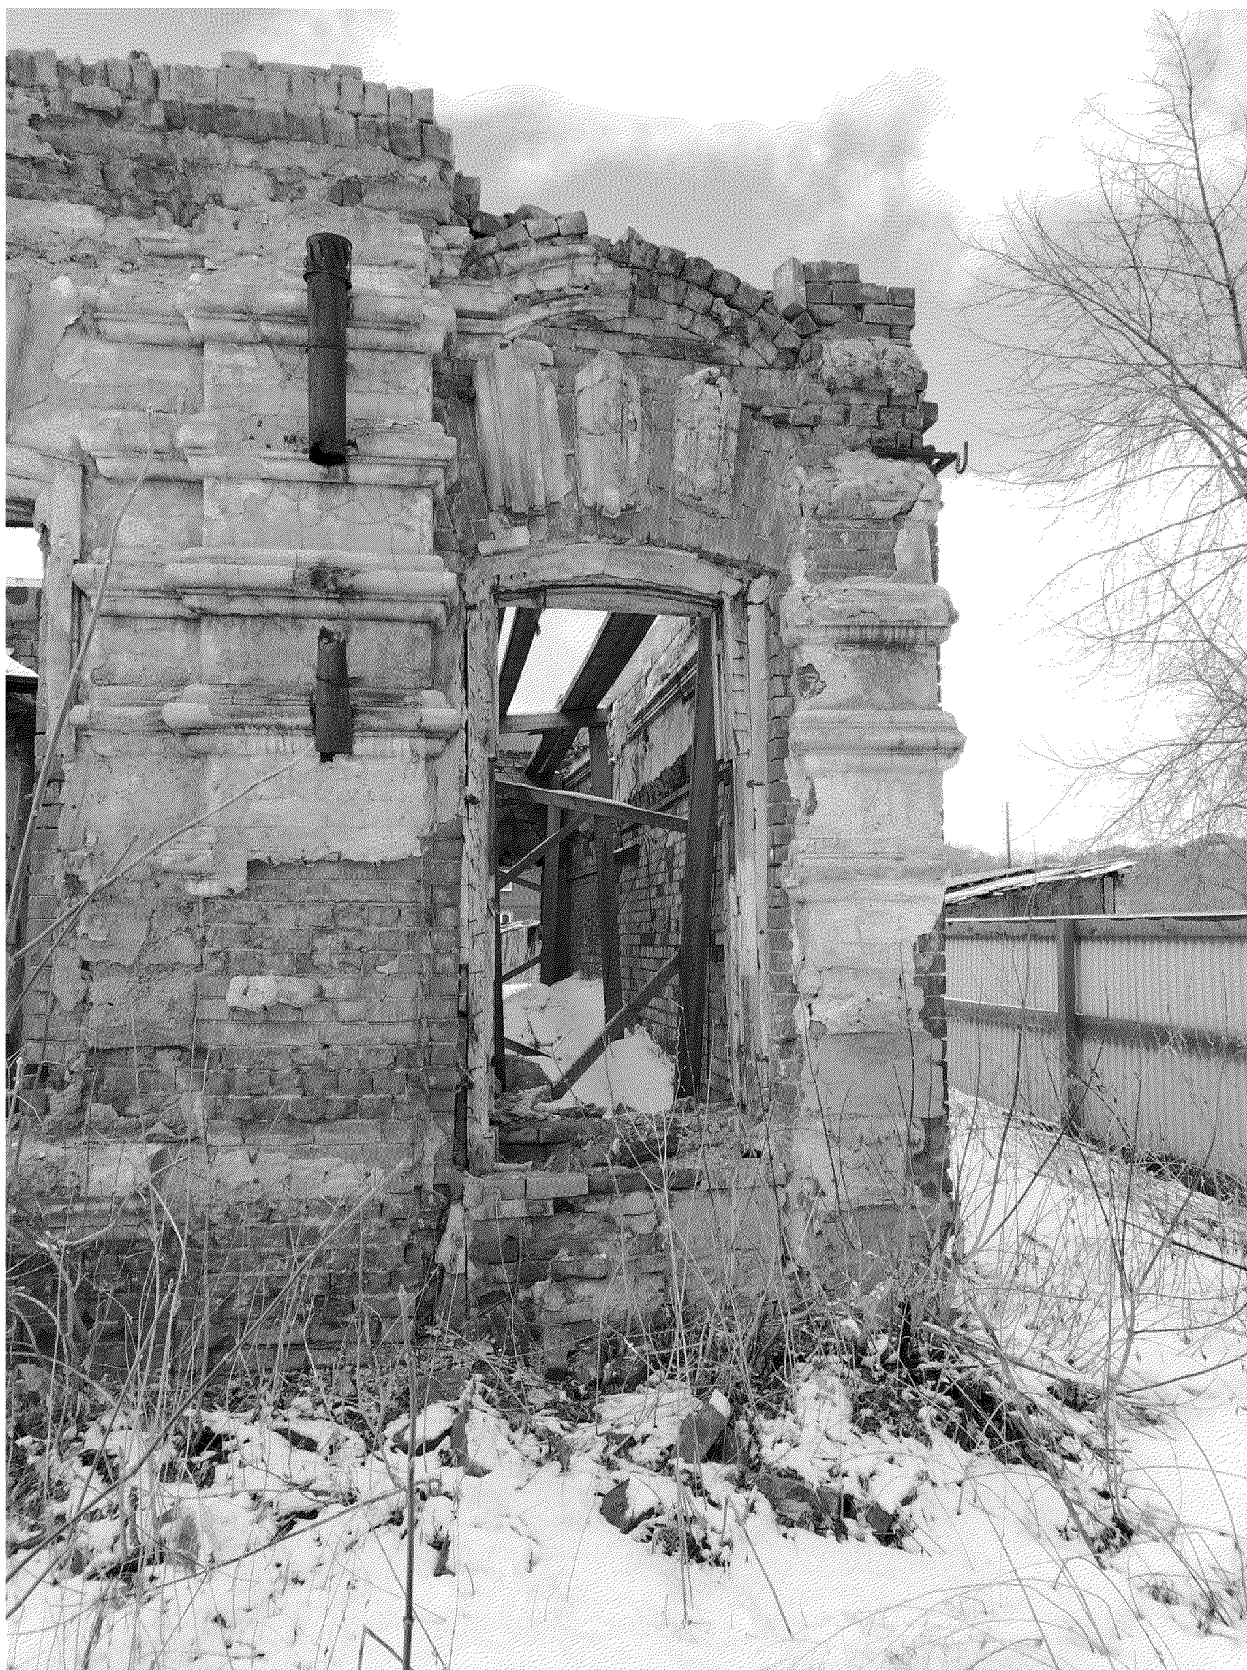
Видовая точка № 5. Фрагмент главного фасада. Парадный вход.

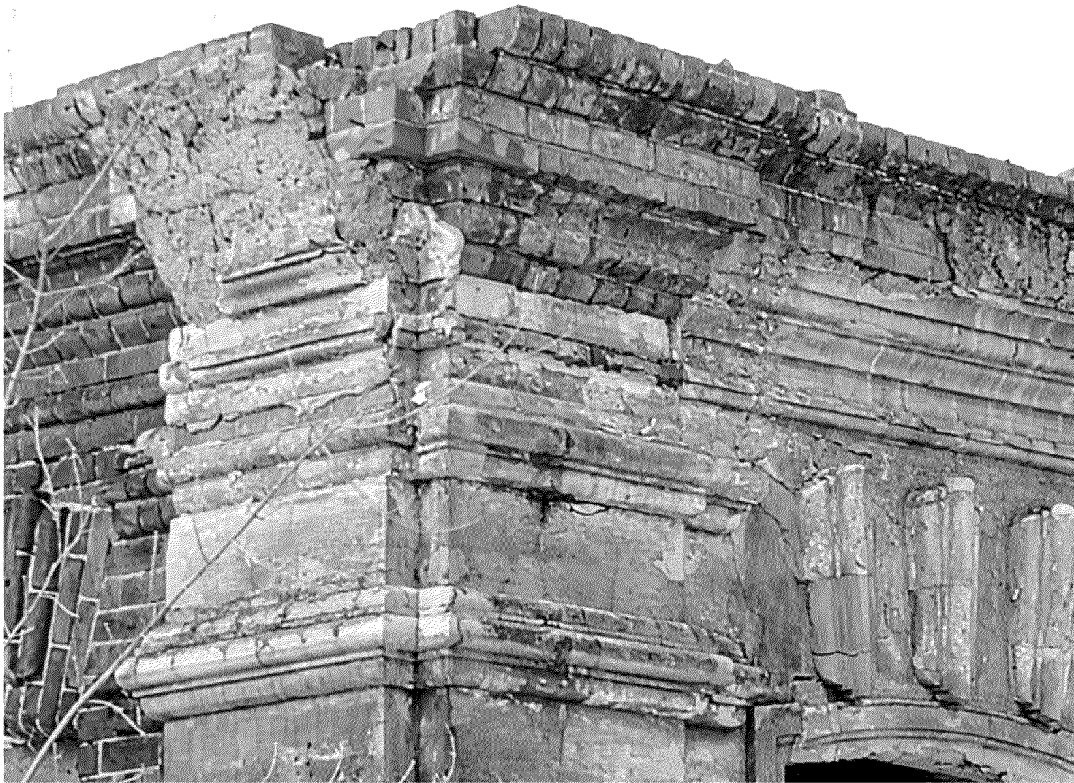
Видовая точка № 6. Фрагмент главного фасада. Карниз.

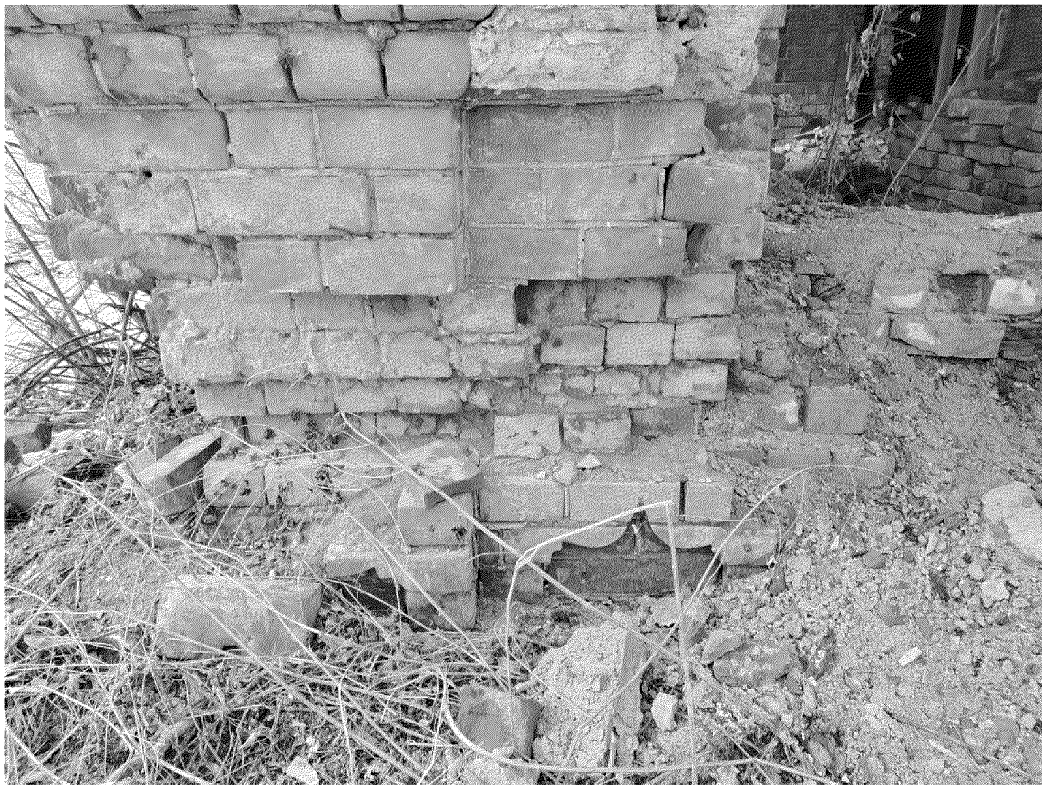
Видовая точка № 7. Фрагмент главного фасада. Цоколь.

4. Конструктивные элементы здания на дату строительства начала XX века, включая: бутовый фундамент, кирпичные стены подвала, цокольной части здания, стен первого этажа. Конструкция и материал подлинных несущих стен с проемами и лучковыми перемычками.

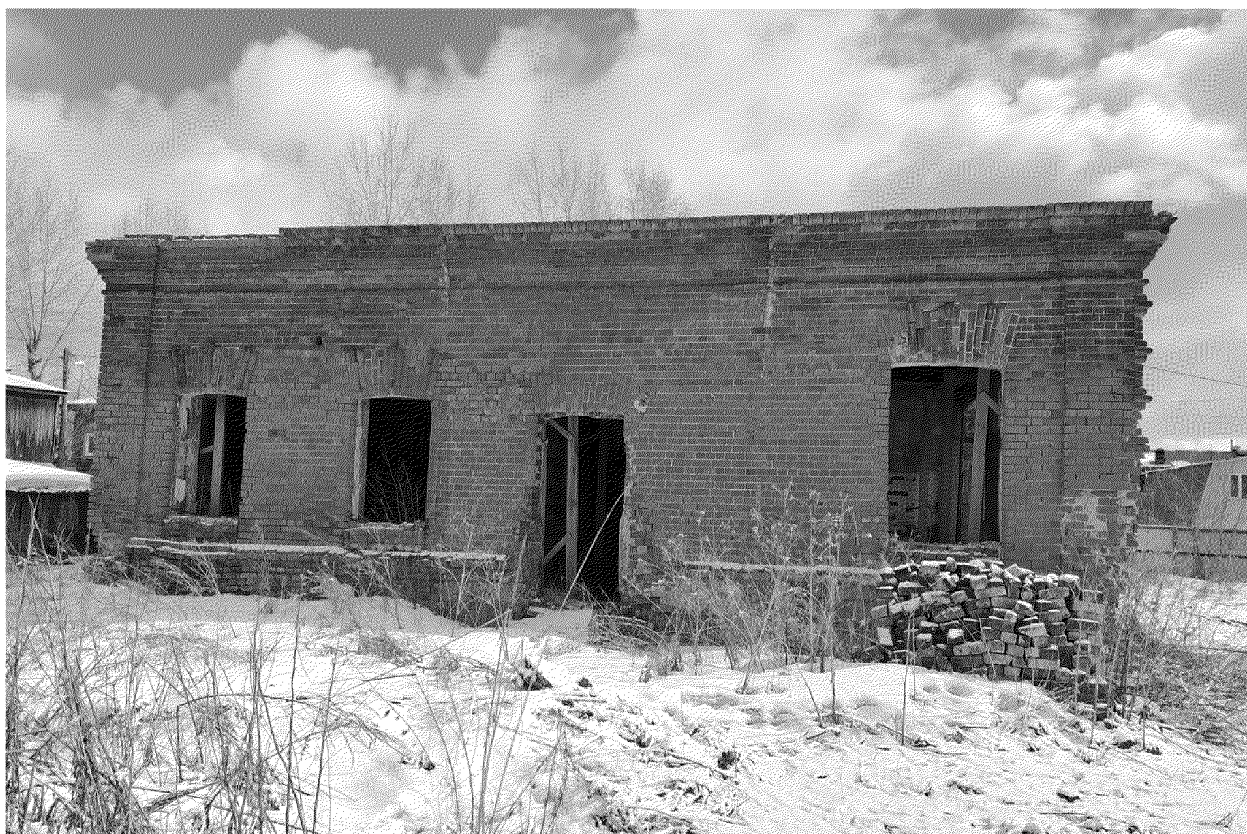
Видовая точка № 9. Западный фасад.

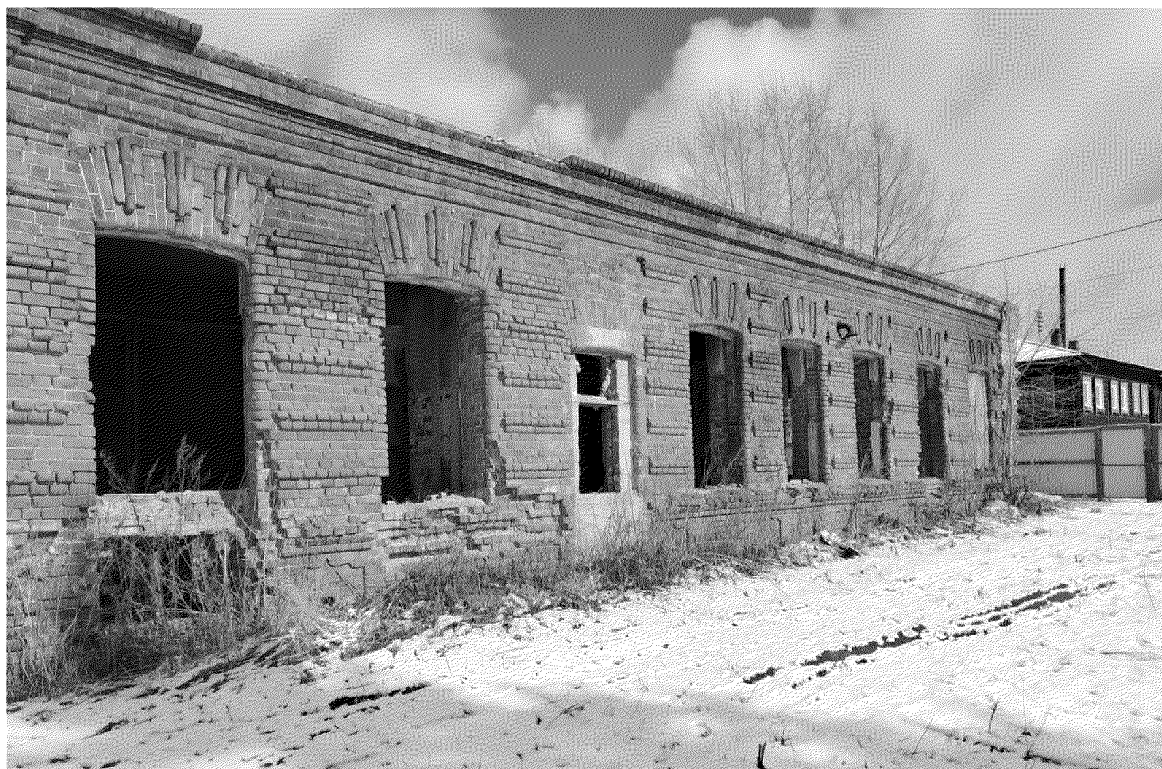
Видовая точка № 10. Южный фасад.

3. Архитектурное решение и оформление фасадов:
  - 3.1. Характер обработки фасадных поверхностей на дату строительства начала XX века: лицевая кирпичная кладка стен. Оконные проемы с лучковыми перемычками, на восточном (главном) и южном фасадах дополнены декоративными выступающими элементами, по три над каждым проемом.

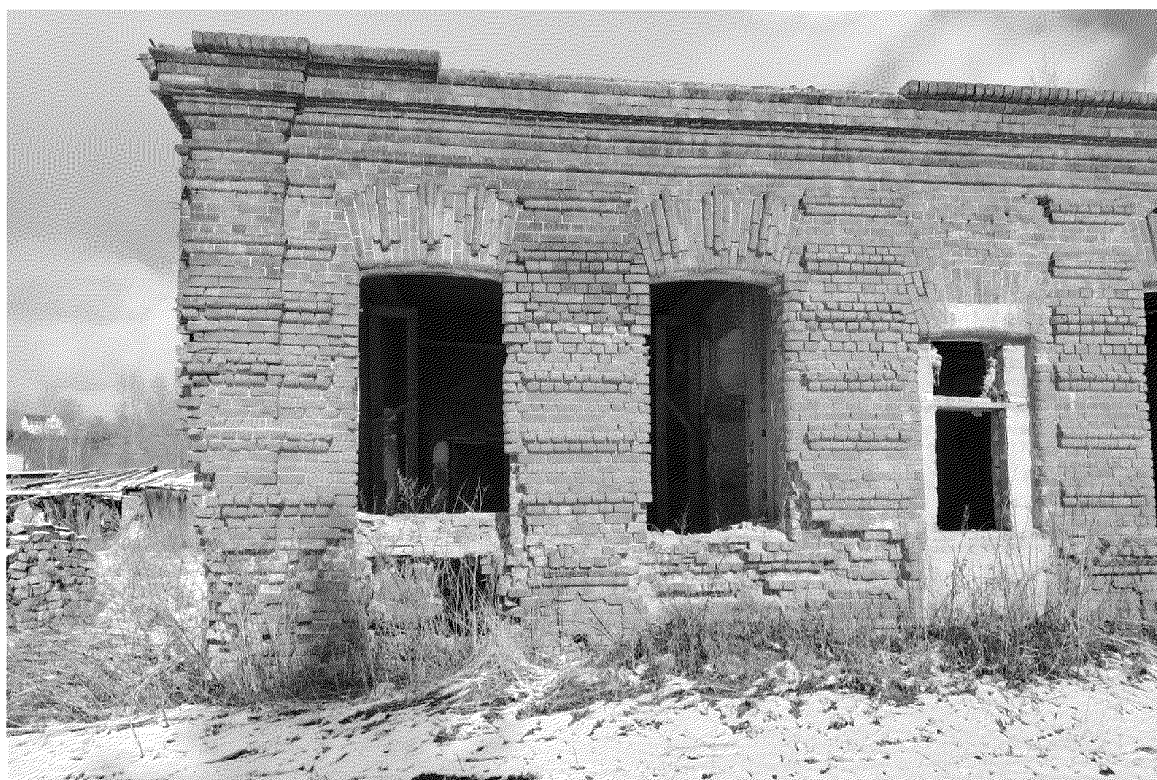
Видовая точка 11. Фрагмент южного фасада.

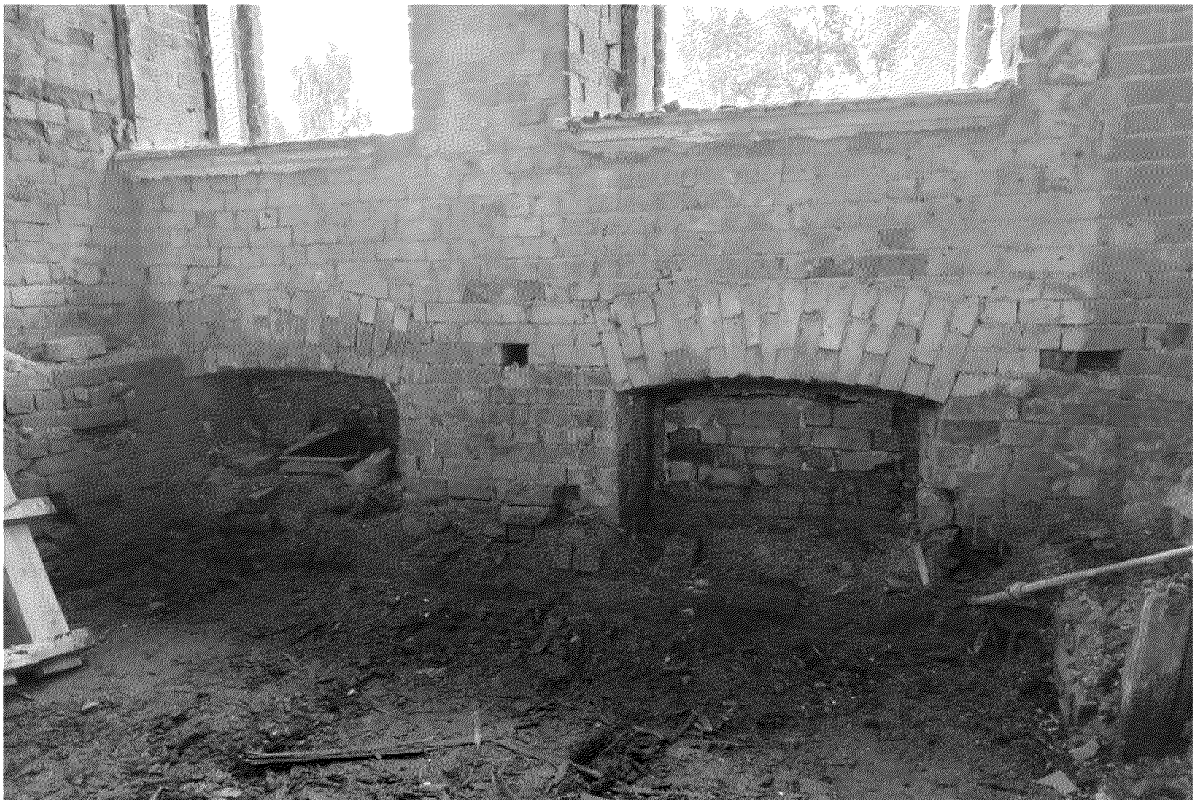
Видовая точка № 14. Оконные проемы подвала центрального южного помещения.

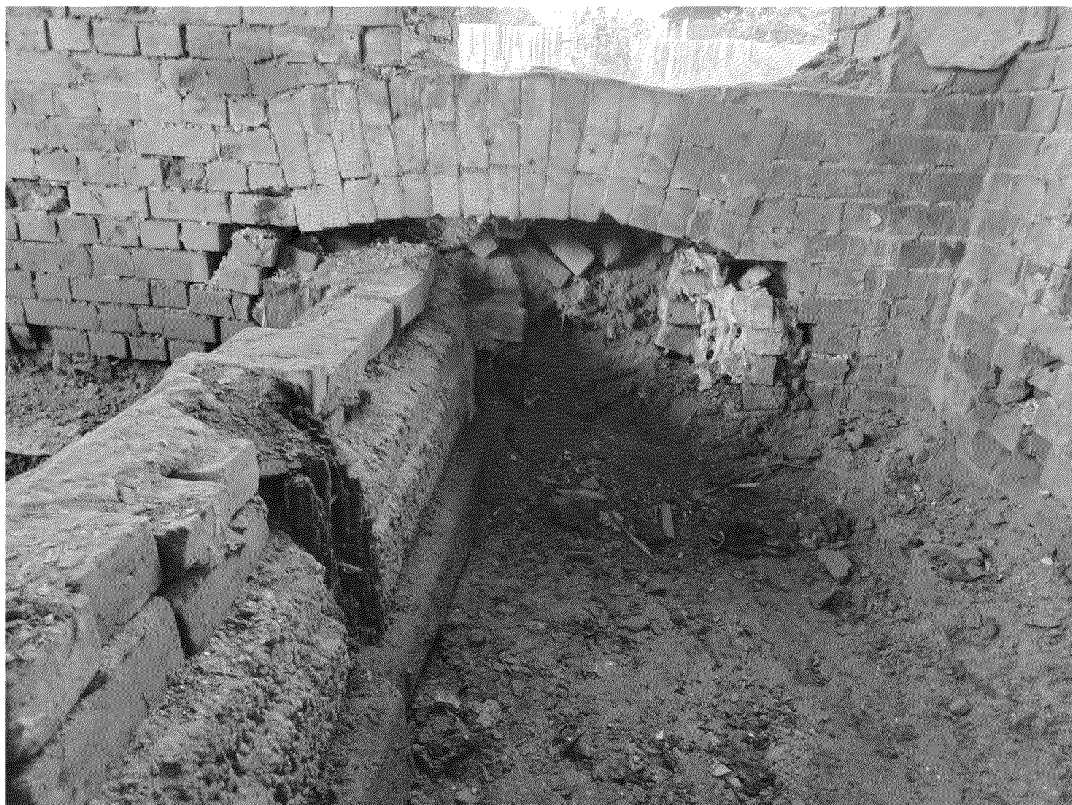
Видовая точка № 15. Перемычка бывшего входа в подвал.

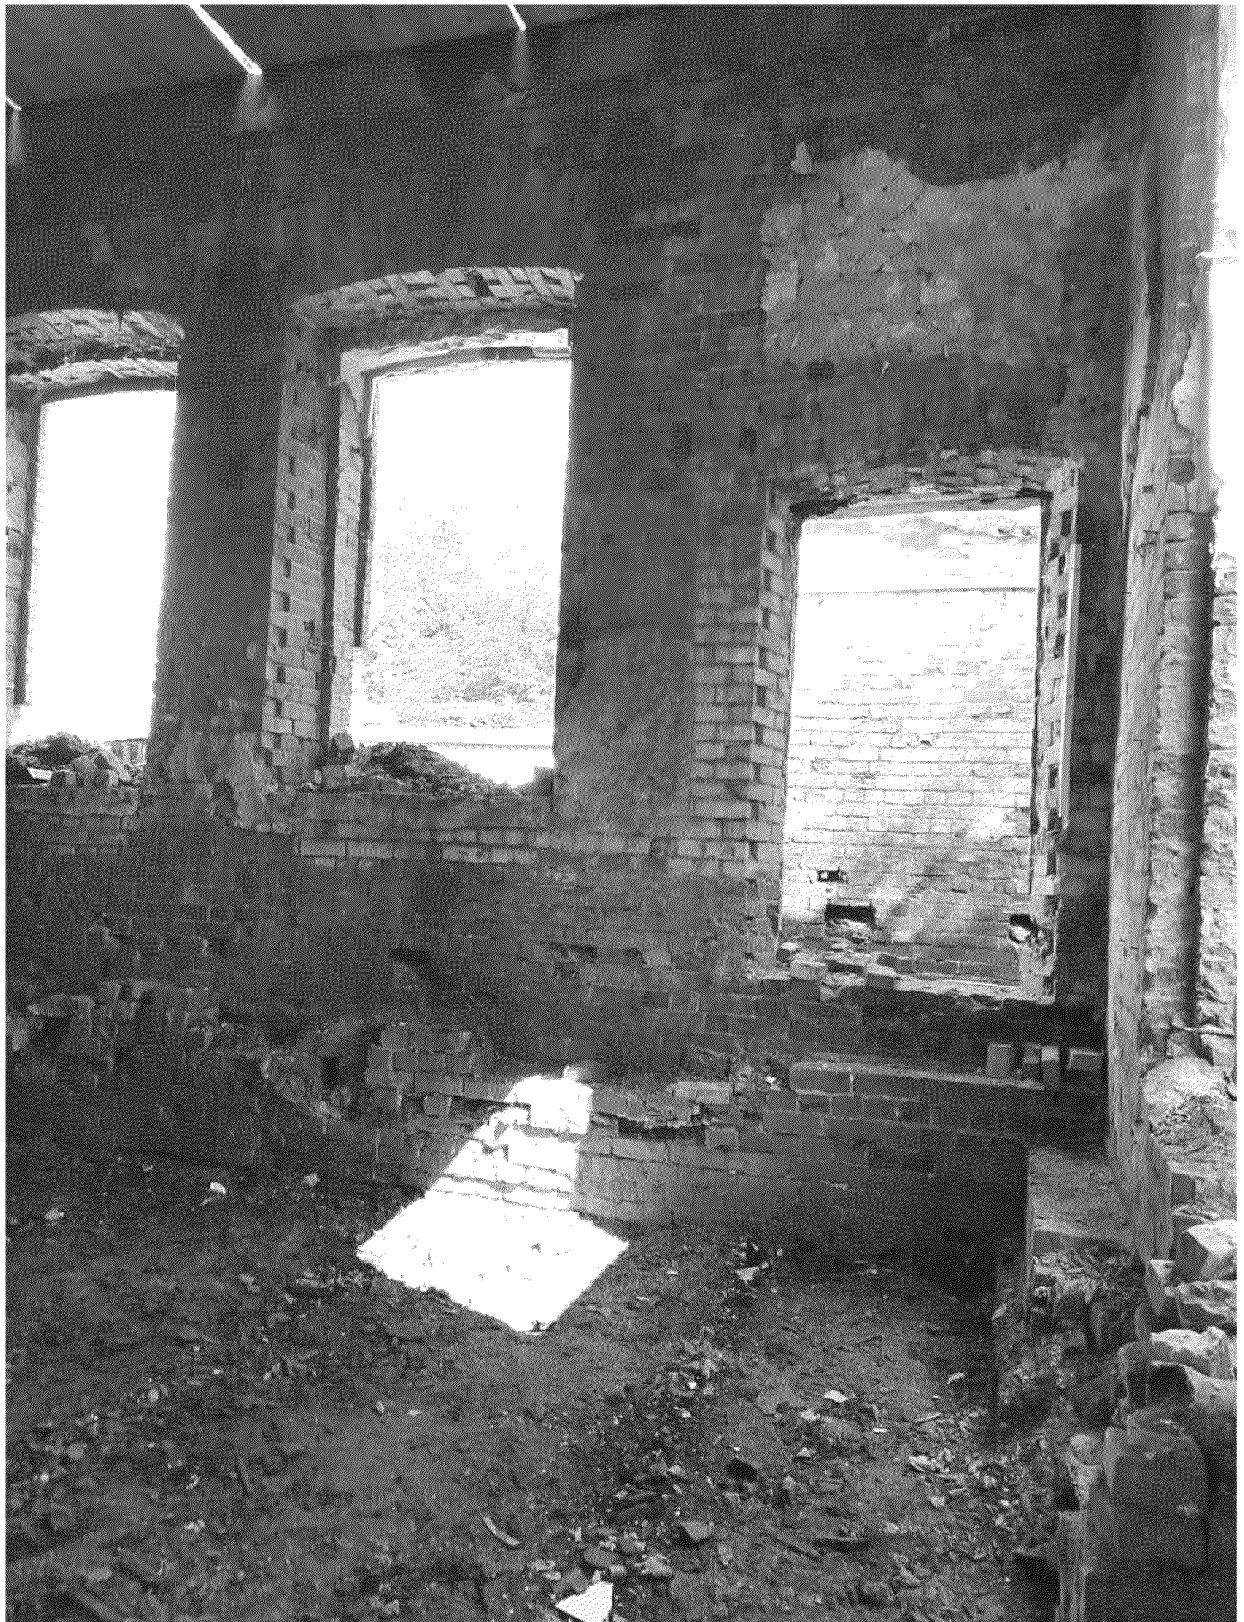
Видовая точка № 16. Фрагмент центрального южного помещения с дверным проемом.
