**УПРАВЛЕНИЕ  
ГОСУДАРСТВЕННОЙ ОХРАНЫ ОБЪЕКТОВ КУЛЬТУРНОГО  
НАСЛЕДИЯ КИРОВСКОЙ ОБЛАСТИ**

**Об установлении предмета охраны объекта культурного наследия  
(памятника истории и культуры) народов Российской Федерации  
регионального значения «Здание зоотехникума, в котором учился Герой  
Советского Союза Урванцев Яков Ерофеевич (1924 – 1954 гг.)»,  
расположенного по адресу: Кировская область, Уржумский район,  
г. Уржум, ул. Советская, д. 7**

**ПРЕДМЕТ ОХРАНЫ**

**объекта культурного наследия (памятника истории и культуры) народов Российской Федерации  
регионального значения «Здание зоотехникума, в котором учился Герой Советского Союза Урванцев Яков  
Ерофеевич (1924 – 1954 гг.)», расположенного по адресу:  
Кировская область, Уржумский район, г. Уржум, ул. Советская, д. 7**

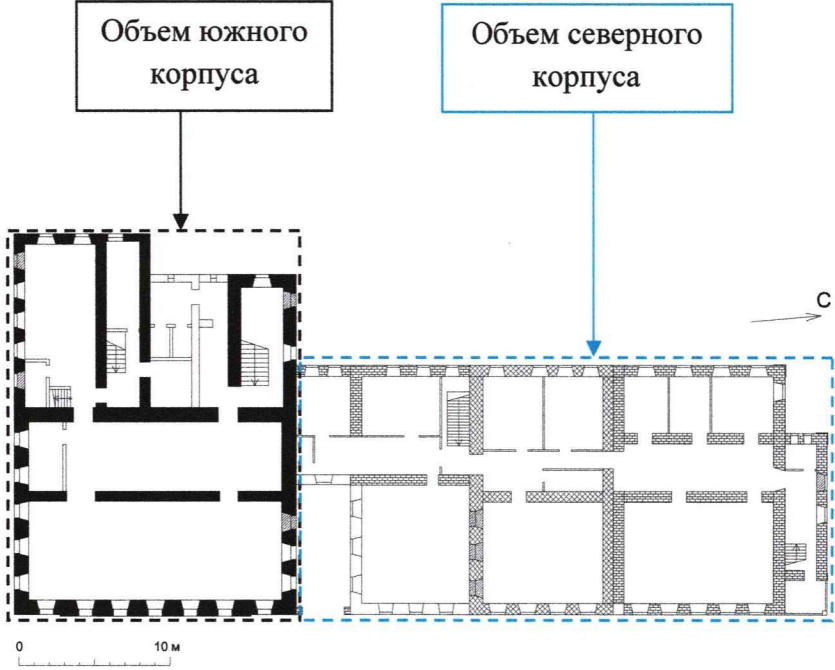
| № п/п | Обобщенная группа элементов предмета охраны | Элементы предмета охраны | Фотографическое или иное графическое изображение предмета охраны* |
|---|---|---|---|
| 2 | Объемно-пространственная композиция | <p>Сложный в плане объект, состоящий из следующих объемов:</p> <p>объем южного корпуса: двухэтажный с мезонином, П-образный в плане;</p> <p>объем северного корпуса: двухэтажный сложный в плане объем с воротами, соединенный переходом с объемом северного корпуса в уровне второго этажа</p> | <p>Схема объемов на плане 2 этажа</p> |

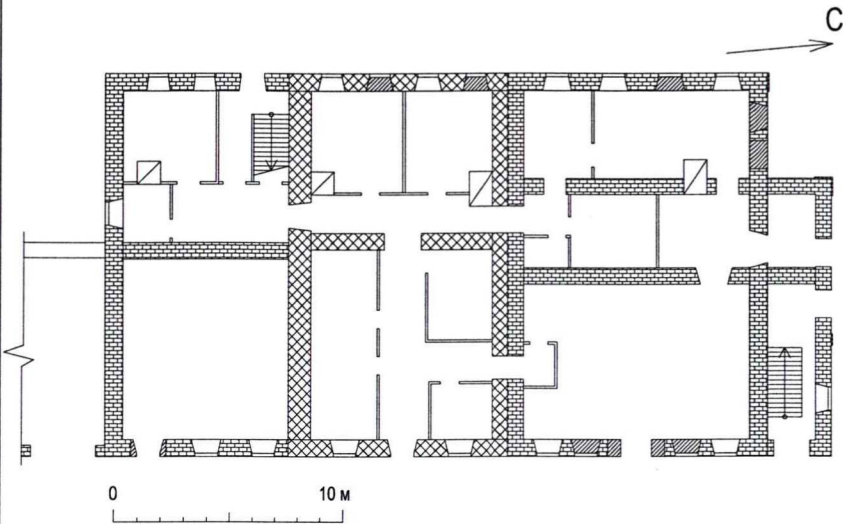
</td><td>- капитальные стены периода строительства конца XIX в.</td></tr><tr><td>

</td><td>- капитальные стены периода строительства конца XIX – начала XX вв.</td></tr></table> <div>План первого этажа объема северного корпуса</div> |

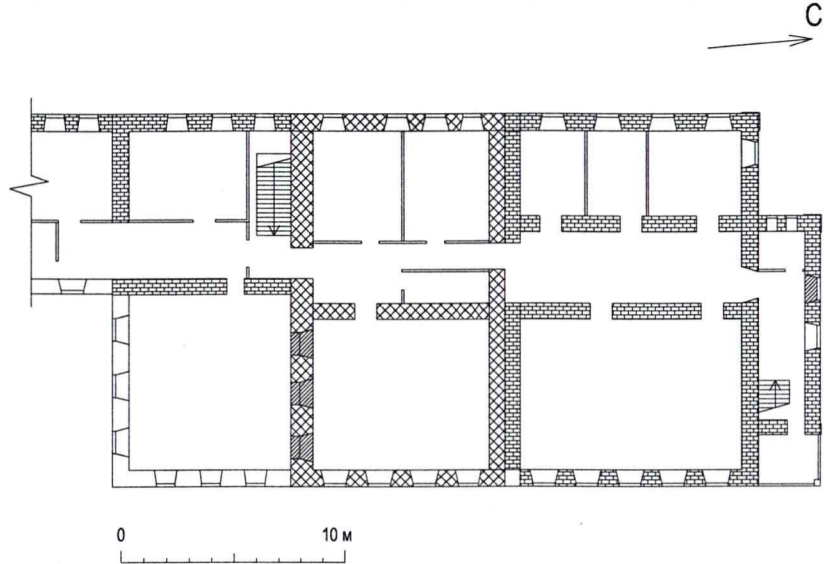
</td><td>- капитальные стены периода строительства конца XIX в.</td></tr><tr><td>

</td><td>- капитальные стены периода строительства конца XIX – начала XX вв.</td></tr></table></div></div><div>План второго этажа объема северного корпуса</div></div> |

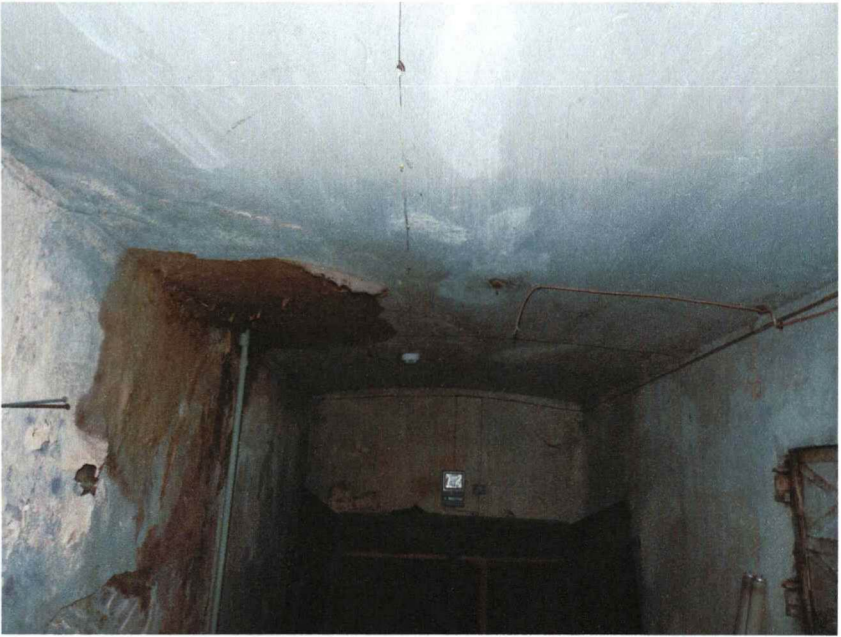
| № п/п | Обобщенная группа элементов предмета охраны | Элементы предмета охраны | Фотографическое или иное графическое изображение предмета охраны* |
|---|---|---|---|
| | Объем южного корпуса | | <p data-bbox="1339 1109 2072 1149">Фото 1. Коробовый свод первого этажа. Фото 2024 г.</p> |

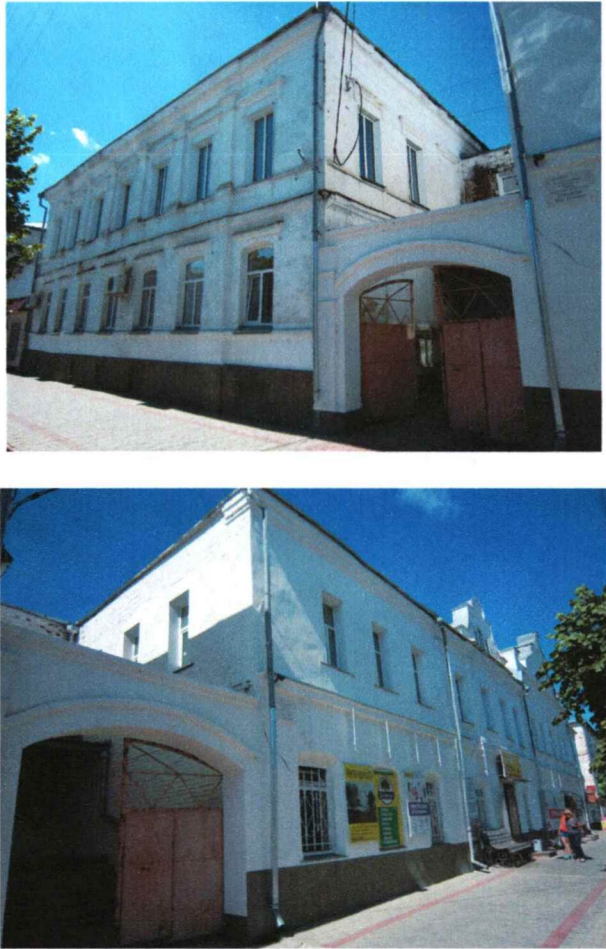
| № п/п | Обобщенная группа элементов предмета охраны | Элементы предмета охраны | Фотографическое или иное графическое изображение предмета охраны* |
|---|---|---|---|
| 4 | Архитектурно-художественное решение | Тип отделки фасадов – штукатурка, известковая обмазка | <p data-bbox="1294 1353 2116 1390">Фото 2, 3. Вид с северо-востока и юго-востока. Фото 2016 г.</p> |

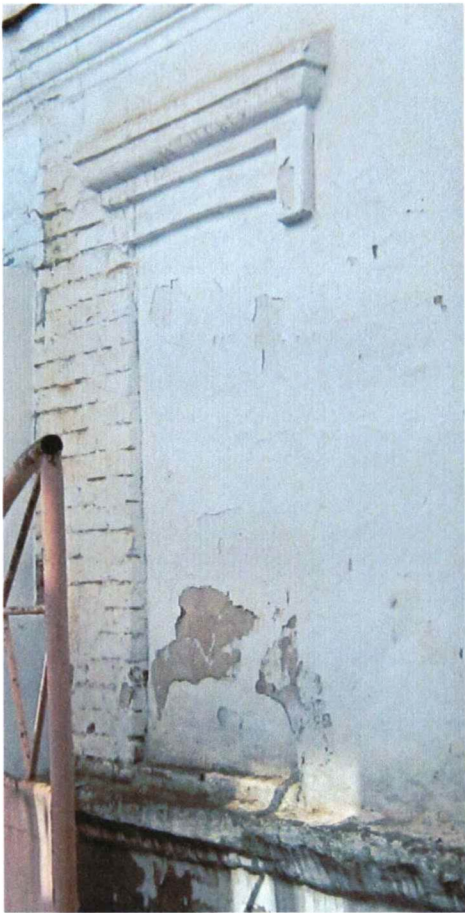
| № п/п | Обобщенная группа элементов предмета охраны | Элементы предмета охраны | Фотографическое или иное графическое изображение предмета охраны* |
|---|---|---|---|
| 4.1.22 | Объем южного корпуса | <p>Оконный проем типа 2: прямоугольный оконный проем первого этажа, поставленный на карниз типа 1.</p> <p>Оконный проем дополнен профилированным ступенчатым сандриком на плоских консолях</p> | <p>Фото 25. Оконный проем типа 2. Фото 2016 г.</p> |

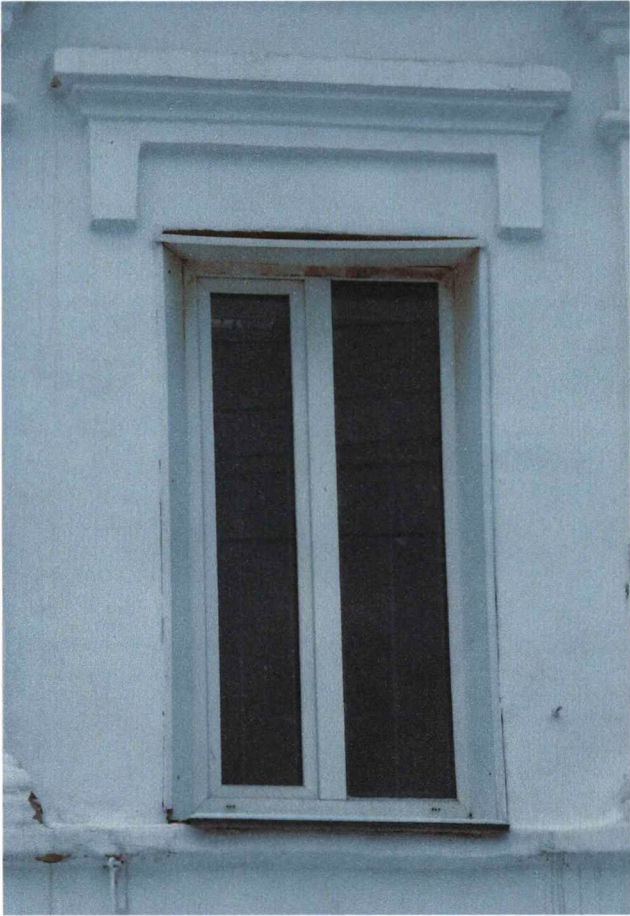
| № п/п | Обобщенная группа элементов предмета охраны | Элементы предмета охраны | Фотографическое или иное графическое изображение предмета охраны* |
|---|---|---|---|
| 4.1.23 | Объем южного корпуса | <p>Оконный проем типа 3: прямоугольный оконный проем второго этажа, поставленный на карниз типа 3.</p> <p>Оконный проем дополнен профилированным ступенчатым сандриком на плоских консолях</p> | <p>Фото 26. Оконный проем типа 3. Фото 2024 г.</p> |

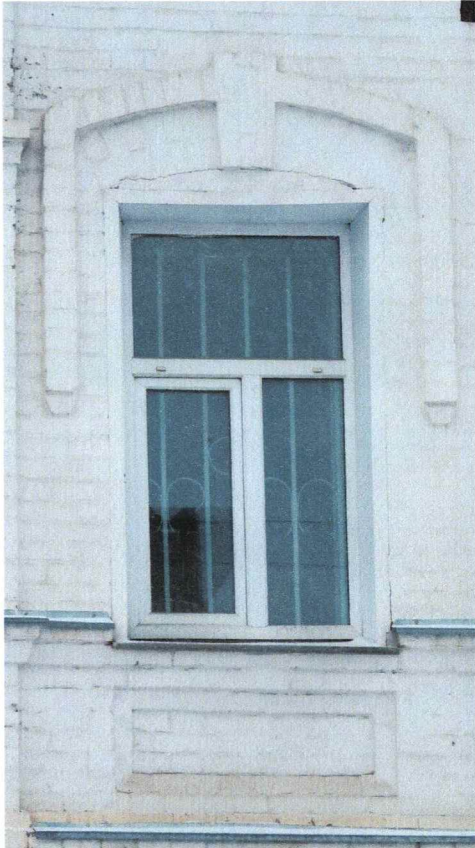
| № п/п | Обобщенная группа элементов предмета охраны | Элементы предмета охраны | Фотографическое или иное графическое изображение предмета охраны* |
|---|---|---|---|
| 4.1.27 | Объем северного корпуса | <p>Оконный проем типа 7: лучковый оконный проем второго этажа, поставленный на подоконную доску, дополненный лучковым сандриком с замковым камнем и двумя консолями. Под оконным проемом расположена прямоугольная ступенчатая ширинка</p> | <p>Фото 30. Оконный проем типа 7. Фото 2024 г.</p> |

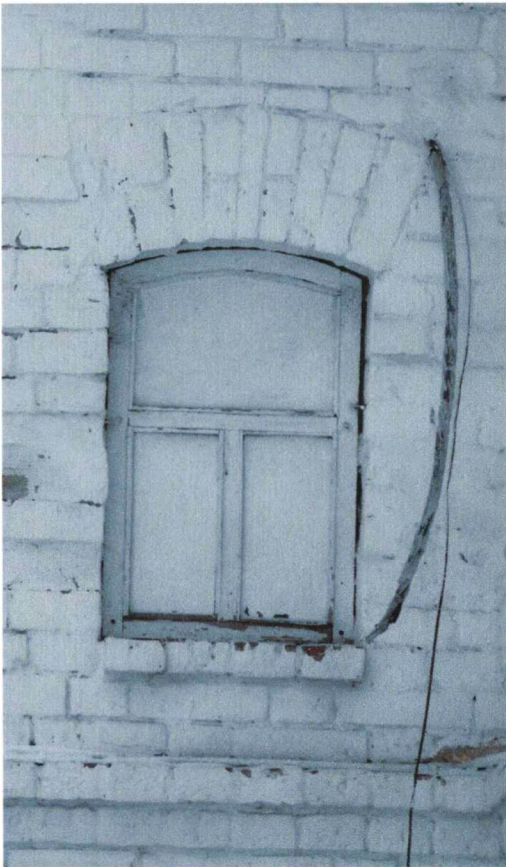
| № п/п | Обобщенная группа элементов предмета охраны | Элементы предмета охраны | Фотографическое или иное графическое изображение предмета охраны* |
|---|---|---|---|
| 4.1.28 | Объем северного корпуса | Оконный проем типа 8: лучковый оконный проем второго этажа, поставленный на подоконную доску.<br>Заполнение оконного проема | <p data-bbox="1384 1273 2018 1305">Фото 31. Оконный проем типа 8. Фото 2024 г.</p> |

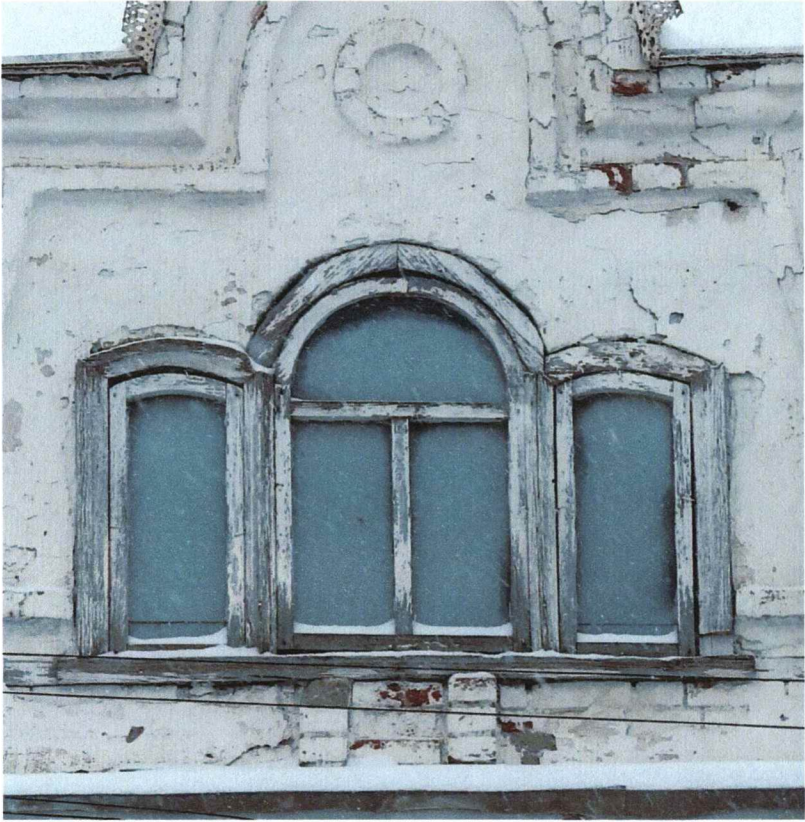
| № п/п | Обобщенная группа элементов предмета охраны | Элементы предмета охраны | Фотографическое или иное графическое изображение предмета охраны* |
|---|---|---|---|
| 4.1.29 | Объем северного корпуса | <p>Оконный проем типа 9: один арочный центральный и два лучковых боковых оконных проема фронтона, поставленные на подоконную доску на двух консолях и объединенные общей деревянной колодой.</p> <p>Над оконным проемом расположена фигура в виде кольца.</p> <p>Заполнение оконного проема</p> | <p>Фото 32. Оконный проем типа 9. Фото 2024 г.</p> |

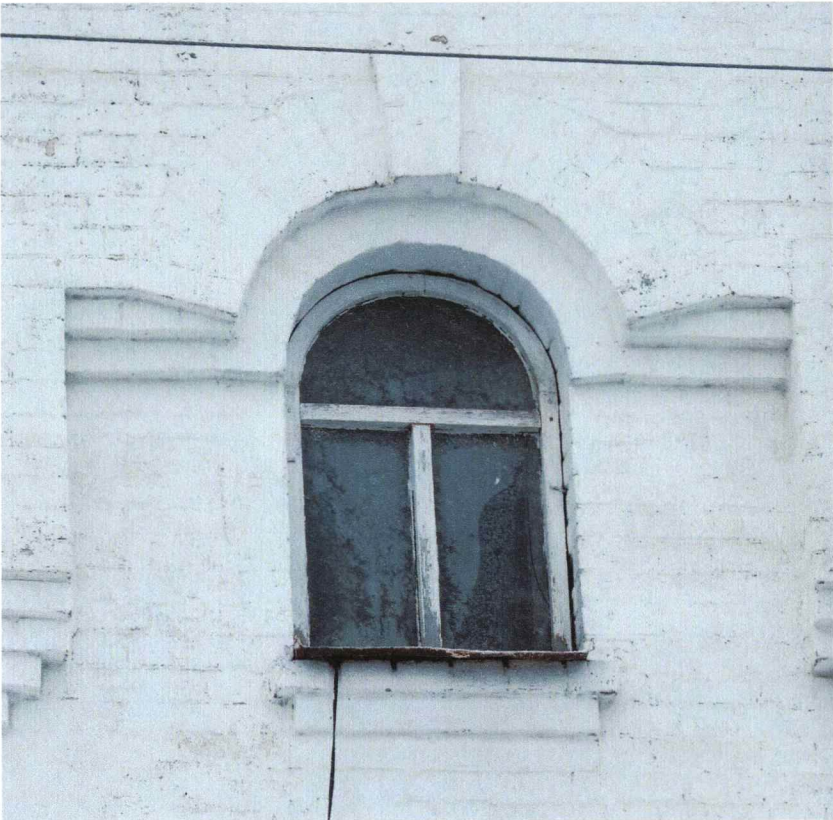
| № п/п | Обобщенная группа элементов предмета охраны | Элементы предмета охраны | Фотографическое или иное графическое изображение предмета охраны* |
|---|---|---|---|
| 4.1.30 | Объем северного корпуса | <p>Оконный проем типа 10: арочный оконный проем фронтона с арочной бровкой и замковым камнем, поставленным на ступенчатые импосты. Проем поставлен на ступенчатую подоконную доску. Заполнение оконного проема</p> | <p>Фото 33. Оконный проем типа 10. Фото 2024 г.</p> |

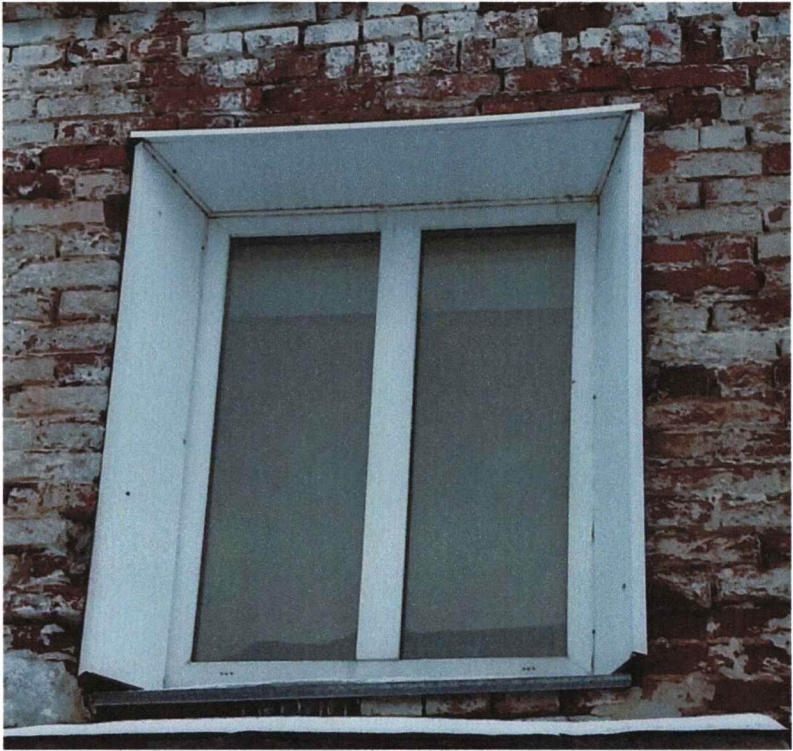
| № п/п | Обобщенная группа элементов предмета охраны | Элементы предмета охраны | Фотографическое или иное графическое изображение предмета охраны* |
|---|---|---|---|
| 4.1.32 | Объем южного корпуса | Оконный проем типа 12:<br>прямоугольный оконный проем мезонина | <p data-bbox="1375 1230 2024 1265">Фото 35. Оконный проем типа 12. Фото 2024 г.</p> |

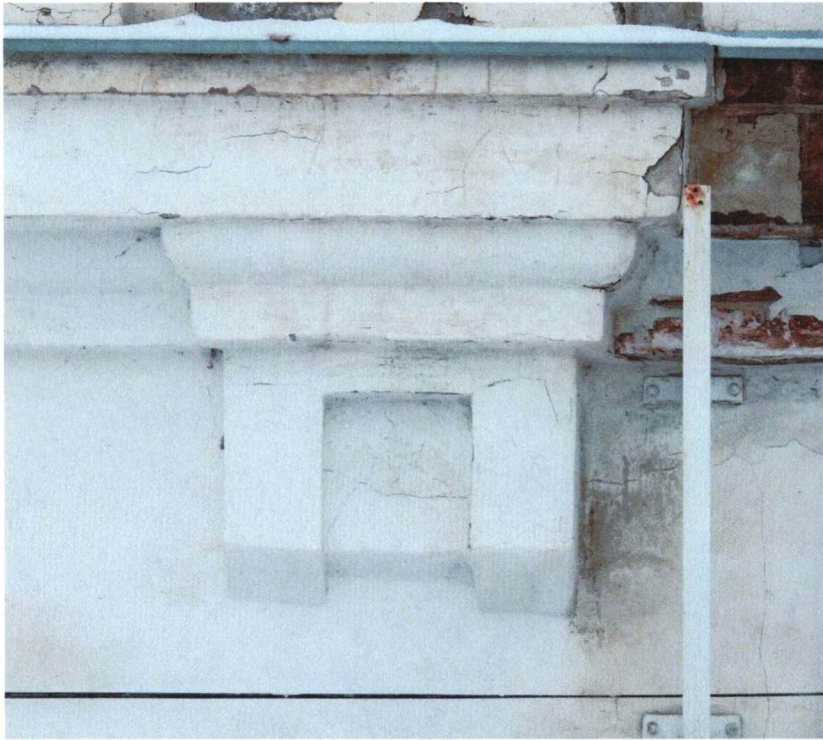
| № п/п | Обобщенная группа элементов предмета охраны | Элементы предмета охраны | Фотографическое или иное графическое изображение предмета охраны* |
|---|---|---|---|
| 4.1.37 | Объем северного корпуса | Пилястра типа 5: висячая пилястра первого этажа, частично раскреповывающая карниз типа 6 и имеющая прямоугольную ширинку | <p data-bbox="1429 1209 1966 1246">Фото 40. Пилястра типа 5. Фото 2024 г.</p> |

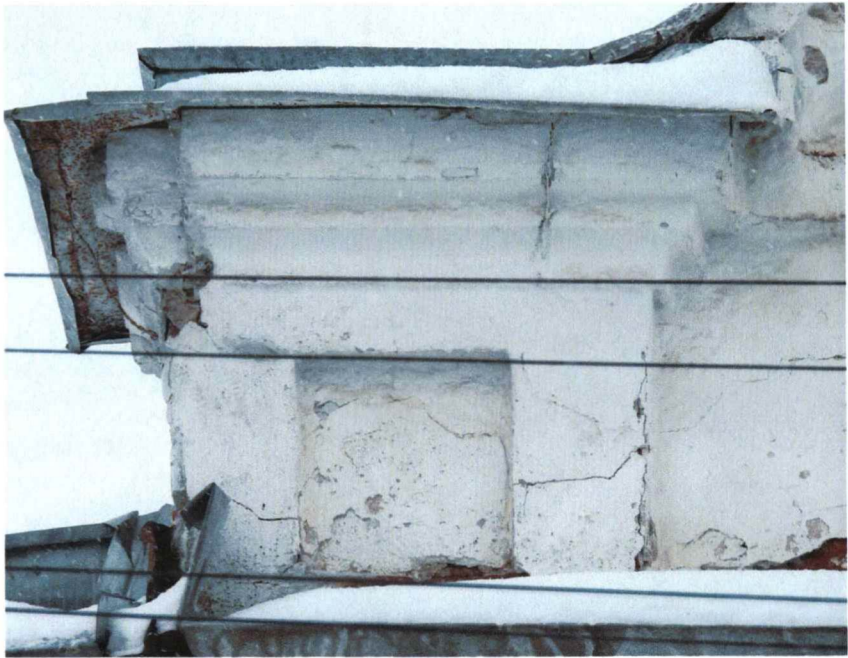
| № п/п | Обобщенная группа элементов предмета охраны | Элементы предмета охраны | Фотографическое или иное графическое изображение предмета охраны* |
|---|---|---|---|
| 4.1.41 | Объем северного корпуса | Пилястра типа 9: плоская пилястра фронтона с профилированной капителью и прямоугольной шириной | <p data-bbox="1429 1209 1973 1246">Фото 44. Пилястра типа 9. Фото 2024 г.</p> |

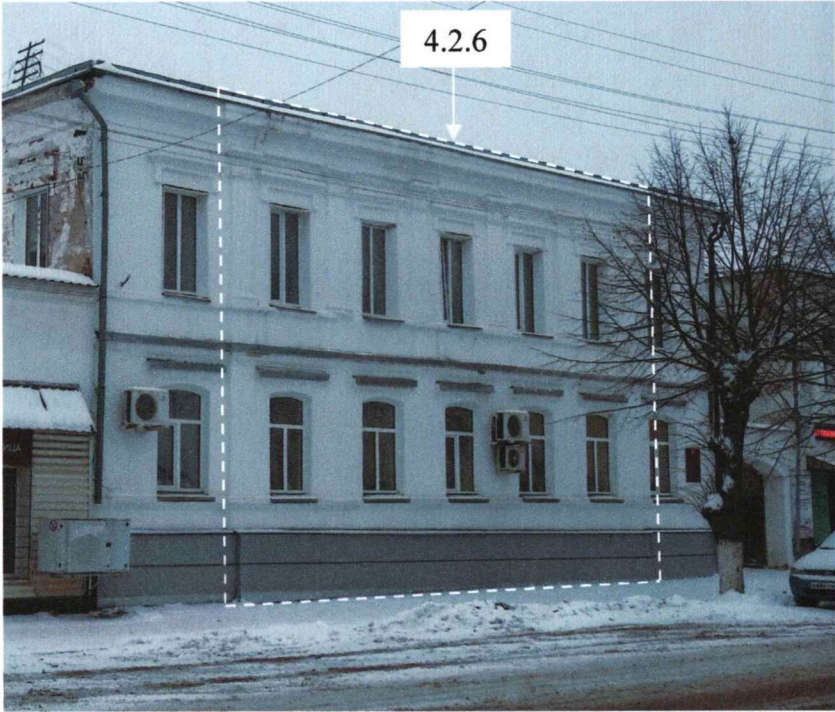
| № п/п | Обобщенная группа элементов предмета охраны | Элементы предмета охраны | Фотографическое или иное графическое изображение предмета охраны* |
|---|---|---|---|
| 4.2.6 | Объем южного корпуса | Центральный ризалит восточного фасада | <p data-bbox="1417 1158 1977 1193">Фото 46. Восточный фасад. Фото 2024 г.</p> |

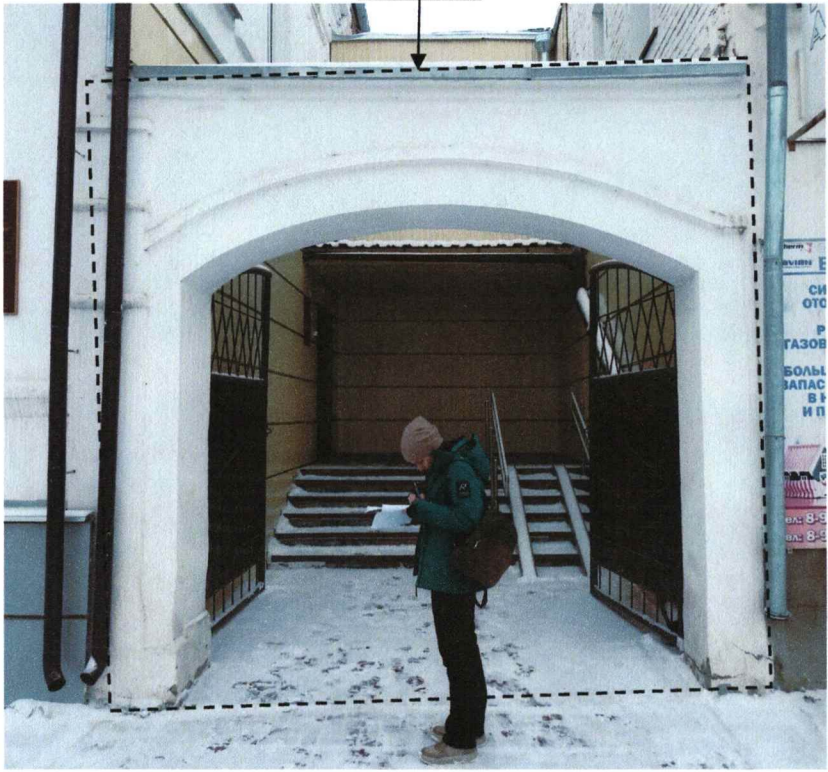
| № п/п | Обобщенная группа элементов предмета охраны | Элементы предмета охраны | Фотографическое или иное графическое изображение предмета охраны* |
|---|---|---|---|
| 4.2.10 | Объем северного корпуса | Ворота с одним лучковым проемом-въездом с лучковой ступенчатой бровкой и венчающим профилированным карнизом | <div data-bbox="1644 347 1767 403" style="border: 1px solid black; padding: 2px; text-align: center;">4.2.10</div> <p data-bbox="1420 1209 1980 1249">Фото 49. Восточный фасад. Фото 2024 г.</p> |

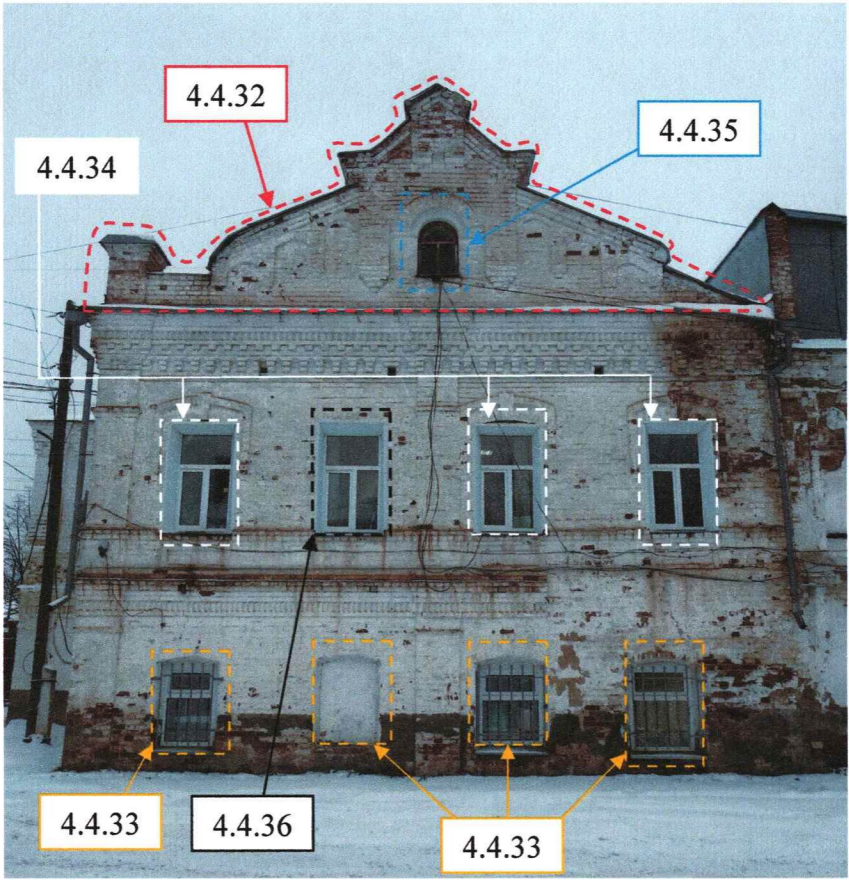
| № п/п | Обобщенная группа элементов предмета охраны | Элементы предмета охраны | Фотографическое или иное графическое изображение предмета охраны* |
|---|---|---|---|
| 4.4.32 | Объем северного корпуса | Сложный фронтон, украшенный аркатурой, поддерживающей карниз типа 14.<br>Фронтон акцентирован выступающей центральной частью, поддерживаемой многоступенчатыми консолями.<br>Центральная часть дополнена навершием на ступенчатых консолях.<br>Фронтон фланкирован аттиковым столбиком | <p data-bbox="1429 1284 1966 1321">Фото 81. Западный фасад. Фото 2024 г.</p> |

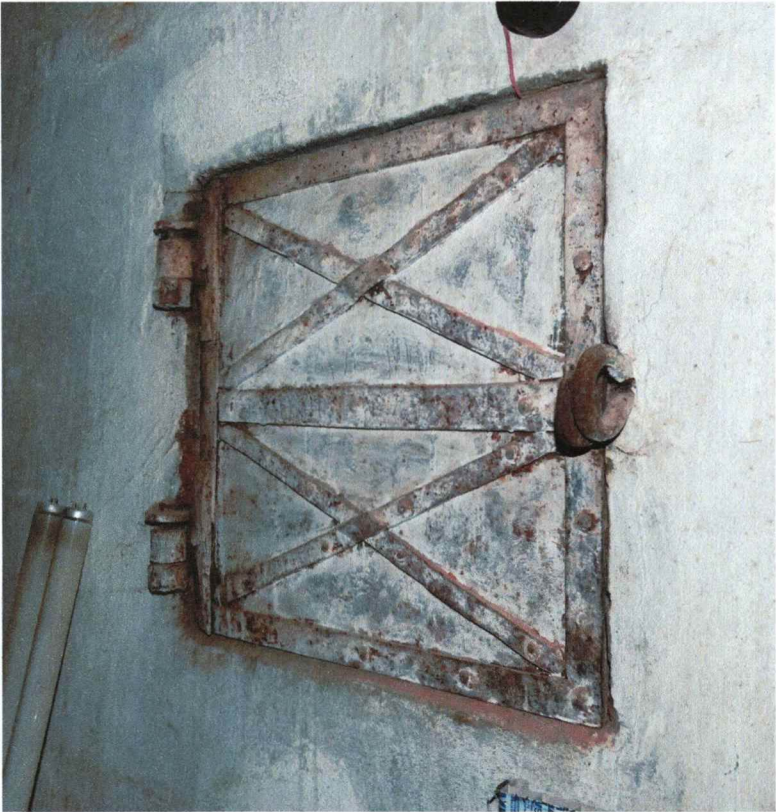
| № п/п | Обобщенная группа элементов предмета охраны | Элементы предмета охраны | Фотографическое или иное графическое изображение предмета охраны* |
|---|---|---|---|
| 4.6.1 | Объем южного корпуса | Одностворчатое металлическое заполнение ниши в помещении первого этажа | <p data-bbox="1290 1257 2123 1326">Фото 90. Одностворчатое металлическое заполнение ниши в помещении первого этажа. Фото 2024 г.</p> |

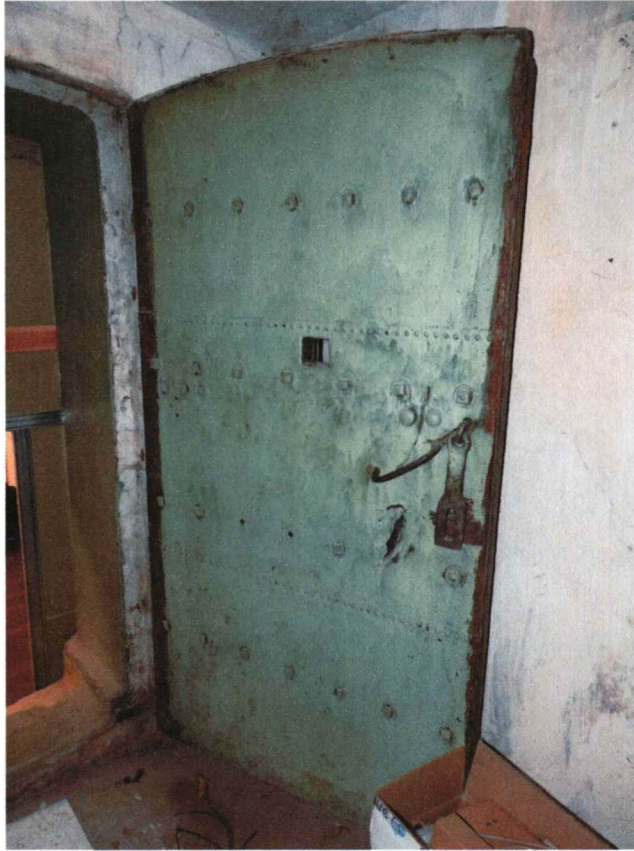
| № п/п | Обобщенная группа элементов предмета охраны | Элементы предмета охраны | Фотографическое или иное графическое изображение предмета охраны* |
|---|---|---|---|
| 4.6.2 | Объем южного корпуса | Одностворчатое заполнение дверного проема первого этажа в виде деревянной двери, обитой листовым железом | <p data-bbox="1308 1273 2107 1377">Фото 91. Одностворчатое заполнение дверного проема первого этажа в виде деревянной двери, обитой листовым железом. Фото 2024 г.</p> |

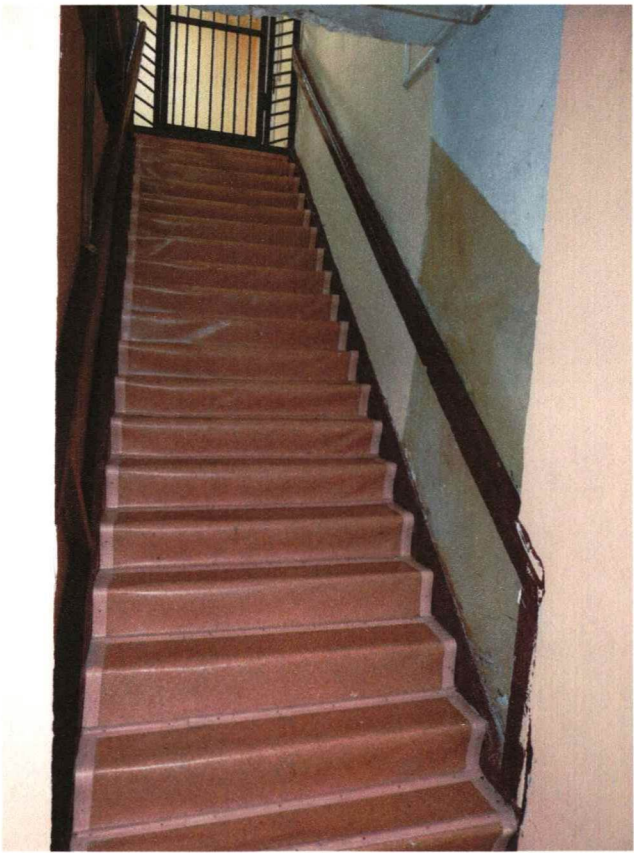
| № п/п | Обобщенная группа элементов предмета охраны | Элементы предмета охраны | Фотографическое или иное графическое изображение предмета охраны* |
|---|---|---|---|
| 4.6.3 | Объем южного корпуса | Деревянная одномаршевая лестница с двумя профилированными поручнями, соединяющая первый и второй этажи | <p data-bbox="1328 1257 2076 1366">Фото 92. Деревянная одномаршевая лестница с двумя профилированными поручнями, соединяющая первый и второй этажи. Фото 2024 г.</p> |

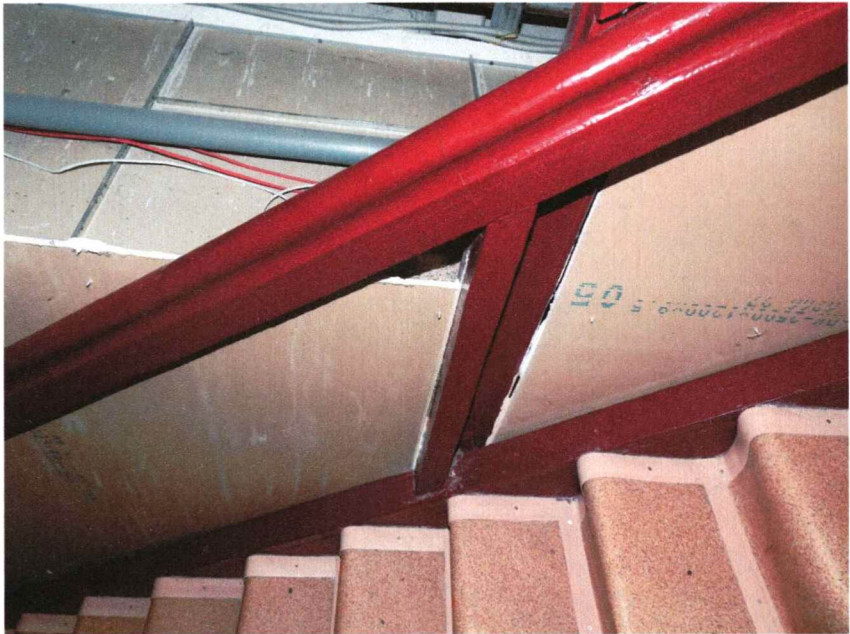
| № п/п | Обобщенная группа элементов предмета охраны | Элементы предмета охраны | Фотографическое или иное графическое изображение предмета охраны* |
|---|---|---|---|
| | | | <p data-bbox="1279 1177 2119 1286">Фото 93. Профилированный поручень деревянной лестницы, соединяющей первый и второй этажи.<br/>Фото 2024 г.</p> |

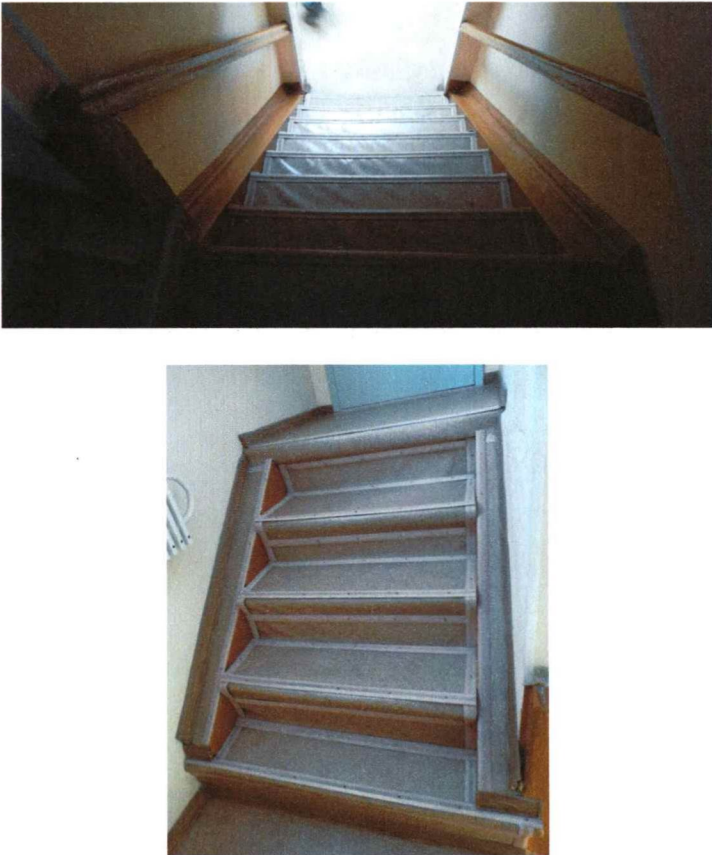
| № п/п | Обобщенная группа элементов предмета охраны | Элементы предмета охраны | Фотографическое или иное графическое изображение предмета охраны* |
|---|---|---|---|
| 4.6.4 | Объем южного корпуса | <p>Деревянная двухмаршевая с поворотной площадкой лестница, соединяющая второй этаж и мезонин.</p> <p>Два профилированных поручня нижнего марша лестницы</p> | <p>Фото 94, 95. Деревянная двухмаршевая с поворотной площадкой лестница, соединяющая второй этаж и мезонин. Два профилированных поручня нижнего марша лестницы.</p> <p>Фото 2024 г.</p> |

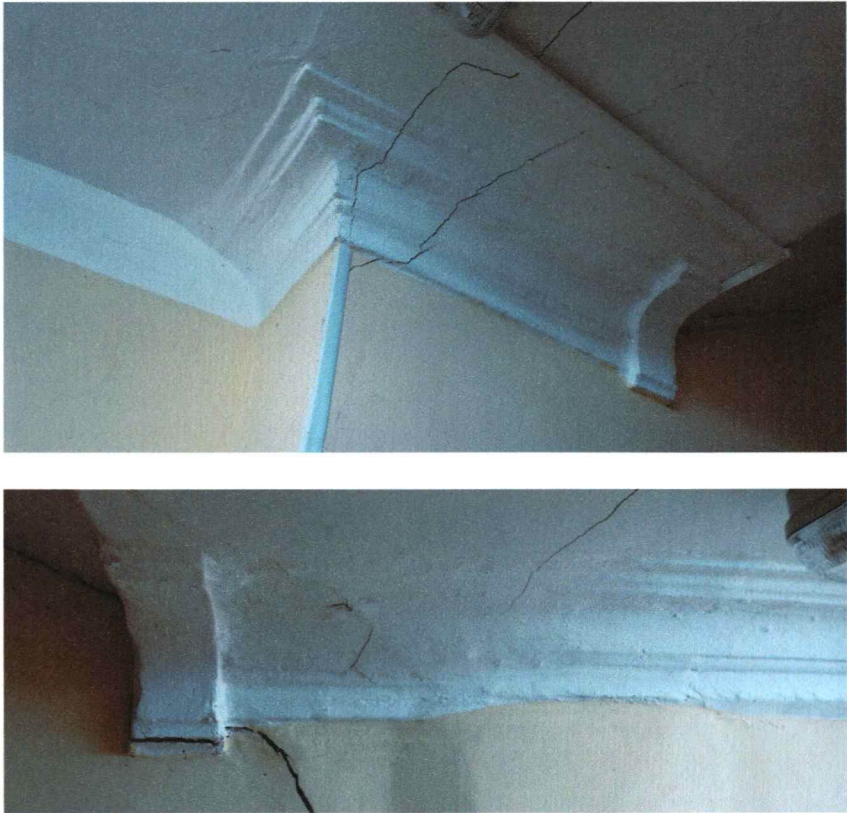
| № п/п | Обобщенная группа элементов предмета охраны | Элементы предмета охраны | Фотографическое или иное графическое изображение предмета охраны* |
|---|---|---|---|
| 4.6.5 | Объем южного корпуса | Тянутые профилированные карнизы с остановами в помещении первого этажа | <p data-bbox="1317 1257 2078 1331">Фото 96, 97. Тянутые профилированные карнизы с остановами в помещении первого этажа. Фото 2024 г.</p> |

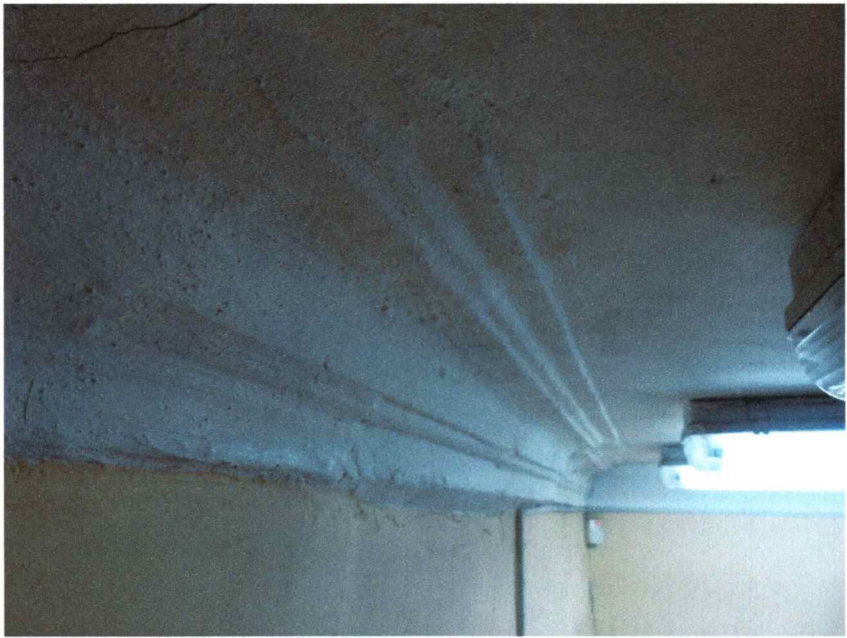
| № п/п | Обобщенная группа элементов предмета охраны | Элементы предмета охраны | Фотографическое или иное графическое изображение предмета охраны* |
|---|---|---|---|
| | | | <p data-bbox="1294 1038 2105 1114">Фото 98. Тянутый профилированный карниз в помещении первого этажа. Фото 2024 г.</p> |

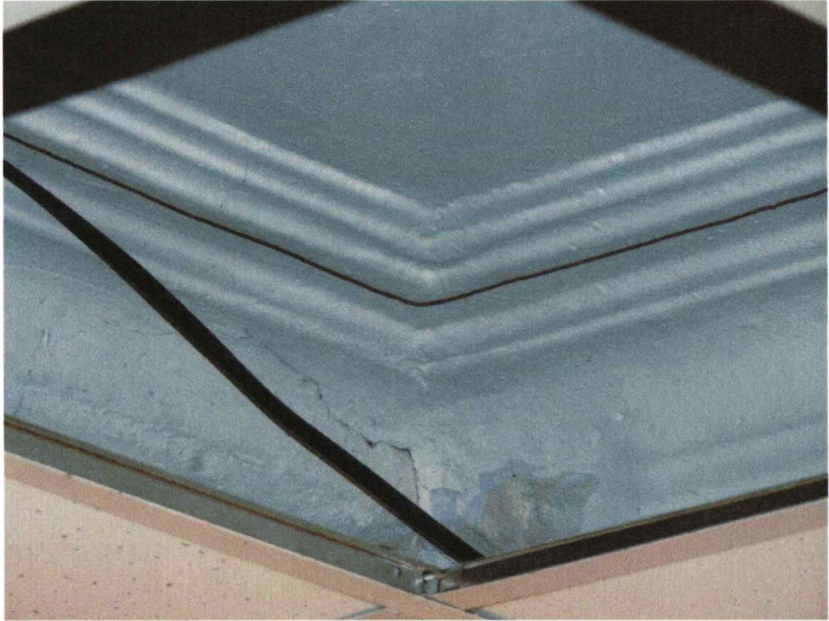
| № п/п | Обобщенная группа элементов предмета охраны | Элементы предмета охраны | Фотографическое или иное графическое изображение предмета охраны* |
|---|---|---|---|
| 4.6.6 | Объем северного корпуса | Тянутый профилированный карниз в помещении первого этажа | <p data-bbox="1294 1129 2103 1203">Фото 99. Тянутый профилированный карниз в помещении первого этажа. Фото 2024 г.</p> |

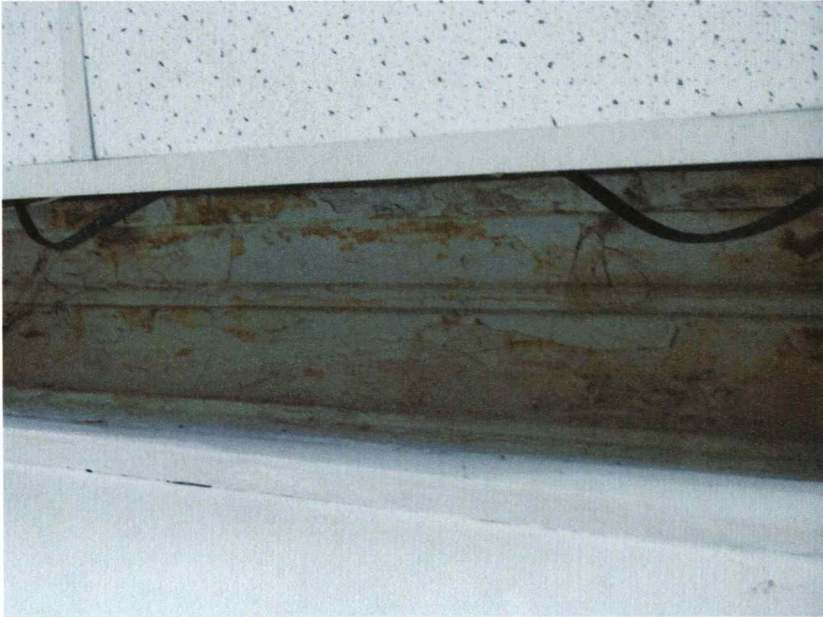
| № п/п | Обобщенная группа элементов предмета охраны | Элементы предмета охраны | Фотографическое или иное графическое изображение предмета охраны* |
|---|---|---|---|
| 4.6.7 | | Тянутый профилированный карниз в помещении первого этажа | <p data-bbox="1285 1066 2107 1134">Фото 100. Тянутый профилированный карниз в помещении первого этажа. Фото 2024 г.</p> |
