**УПРАВЛЕНИЕ  
ГОСУДАРСТВЕННОЙ ОХРАНЫ ОБЪЕКТОВ КУЛЬТУРНОГО  
НАСЛЕДИЯ КИРОВСКОЙ ОБЛАСТИ**

**Об установлении предмета охраны объекта культурного наследия  
(памятника истории и культуры) народов Российской Федерации  
регионального значения «Петропавловская церковь», расположенного  
по адресу: Кировская область, Уржумский район, с. Петровское**

**ПРЕДМЕТ ОХРАНЫ**

**объекта культурного наследия (памятника истории и культуры) народов Российской Федерации  
регионального значения «Петропавловская церковь», расположенного по адресу:  
Кировская область, Уржумский район, с. Петровское**

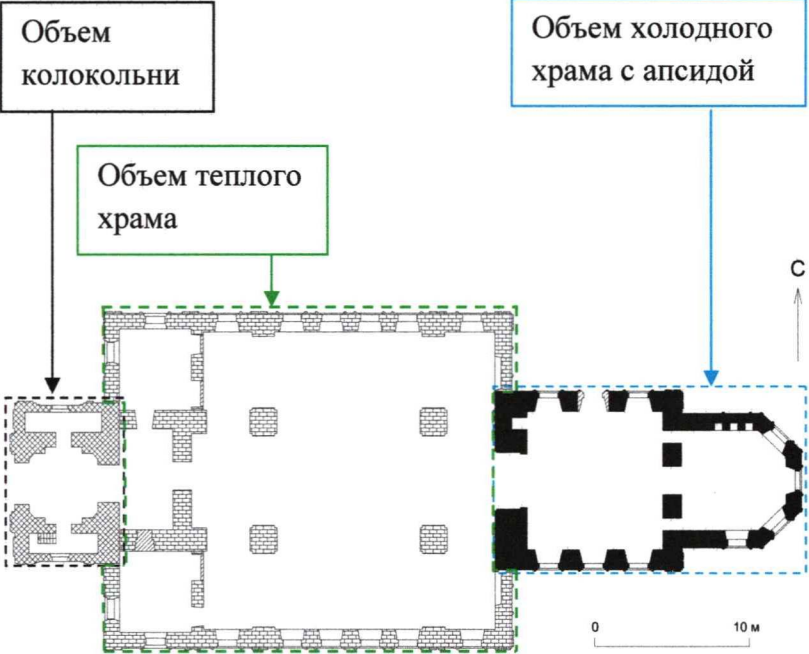
| № п/п | Обобщенная группа элементов предмета охраны | Элементы предмета охраны | Фотографическое или иное графическое изображение предмета охраны* |
|---|---|---|---|
| 2 | Объемно-пространственная композиция | <p>Сложный в плане объект, состоящий из следующих объемов:</p> <p>объем холодного храма с апсидой: одноэтажный двухсветный четверик, завершенный куполом с двумя поставленными друг на друга восьмигранными световыми барабанами и луковичной главкой, к четверику примыкает пятигранная апсида;</p> <p>объем теплого храма: одноэтажный прямоугольный в плане объем;</p> <p>объем колокольни: трехъярусная колокольня, первый ярус – прямоугольный в плане, второй и третий – восьмиугольные. Имеет купольное завершение с восьмигранным барабаном и шпилем</p> | <p>Схема объемов на плане 1 этажа</p> |

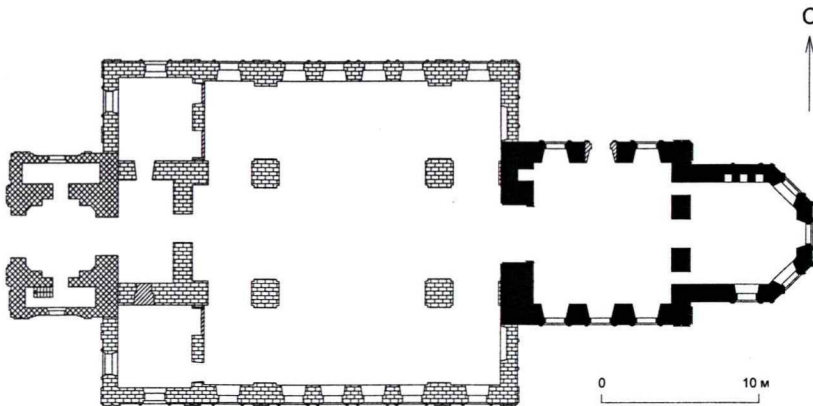
<p>План первого этажа</p> |

<table><tr><td></td><td>- капитальные стены периода строительства 1787-1796 гг.</td></tr><tr><td></td><td>- капитальные стены периода строительства 1806-1810 гг., 1817-1819 гг.</td></tr><tr><td></td><td>- капитальные стены периода строительства 1876 г.</td></tr></table>

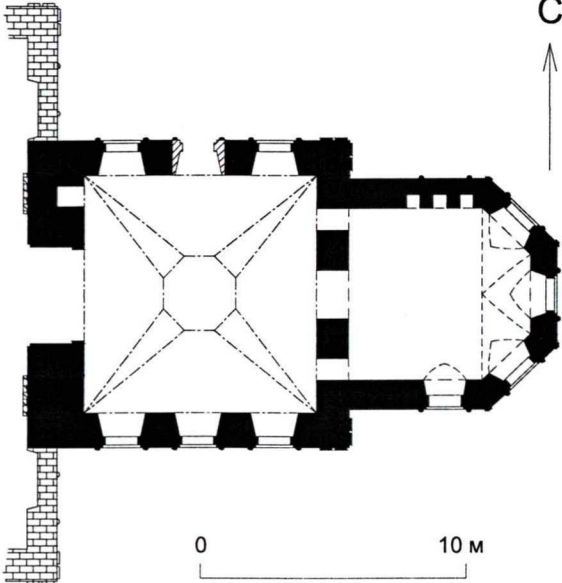
<div>План первого этажа</div> |

| № п/п | Обобщенная группа элементов предмета охраны | Элементы предмета охраны | Фотографическое или иное графическое изображение предмета охраны* | | | | | | | | |
|---|---|---|---|---|---|---|---|---|---|---|---|
| | | Перекрытия объема холодного храма с апсидой – коробовый и сомкнутый своды из глиняного кирпича | <div>

<table><tr><td></td><td>- капитальные стены периода строительства 1876 г.</td></tr><tr><td></td><td>- проекции распалубок коробового свода</td></tr><tr><td></td><td>- проекции распалубок сомкнутого свода</td></tr><tr><td></td><td>- кривизна коробового свода</td></tr></table>

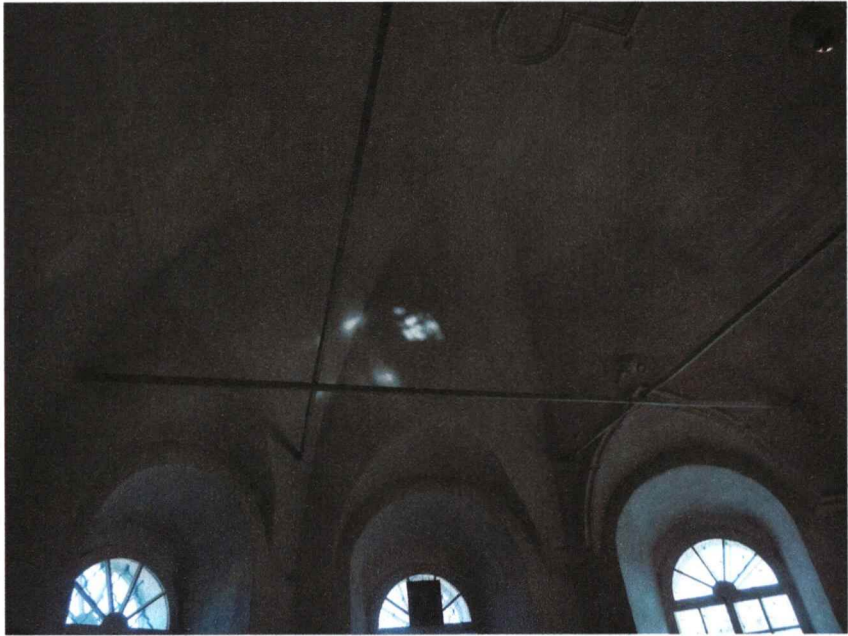
| № п/п | Обобщенная группа элементов предмета охраны | Элементы предмета охраны | Фотографическое или иное графическое изображение предмета охраны* |
|---|---|---|---|
| | | | <p data-bbox="1523 1085 1870 1157">Фото 1. Коробовый свод.<br/>Фото 2024 г.</p> |

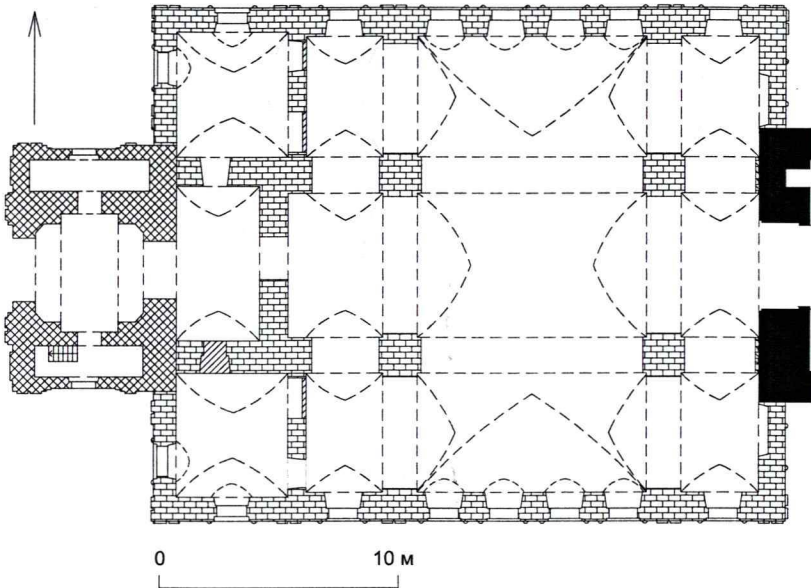
</div> <div>План первого этажа</div> |

<table><tr><td></td><td>- капитальные стены периода строительства 1787-1796 гг.</td></tr><tr><td></td><td>- капитальные стены периода строительства 1806-1810 гг., 1817-1819 гг.</td></tr><tr><td></td><td>- капитальные стены периода строительства 1876 г.</td></tr><tr><td></td><td>- проекции распалубок коробового свода</td></tr><tr><td></td><td>- кривизна коробового свода</td></tr></table>

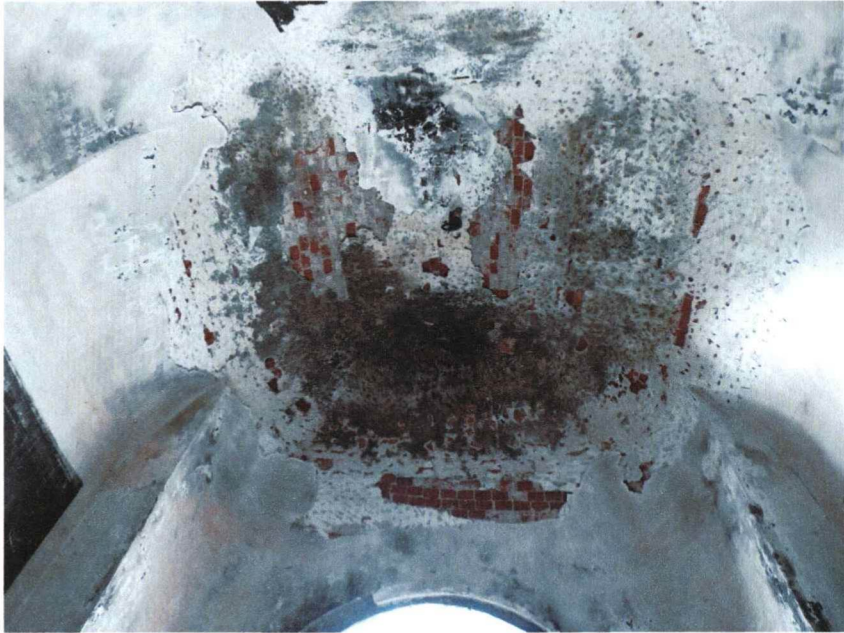
| № п/п | Обобщенная группа элементов предмета охраны | Элементы предмета охраны | Фотографическое или иное графическое изображение предмета охраны* |
|---|---|---|---|
| | | | <p data-bbox="1520 1130 1872 1197">Фото 2. Коробовый свод.<br/>Фото 2024 г.</p> |

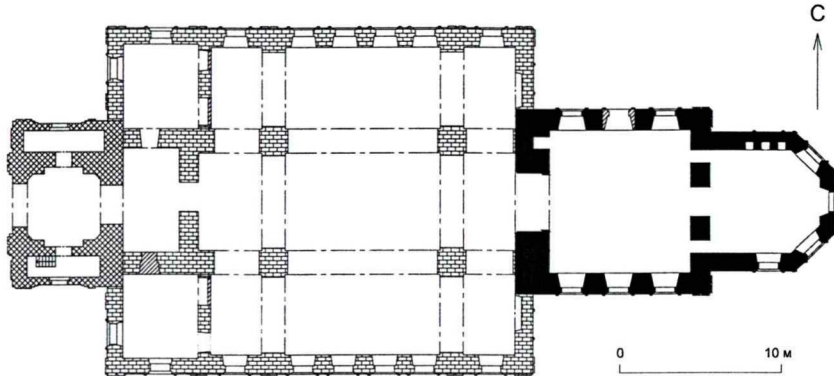
<div>План первого этажа</div> |

| № п/п | Обобщенная группа элементов предмета охраны | Элементы предмета охраны | Фотографическое или иное графическое изображение предмета охраны* | | | | | | | | | | |
|---|---|---|---|---|---|---|---|---|---|---|---|---|---|
| | | Арочные и лучковые перемычки в помещениях первого этажа | <div>

<table><tr><td></td><td>- капитальные стены периода строительства 1787-1796 гг.</td></tr><tr><td></td><td>- капитальные стены периода строительства 1806-1810 гг., 1817-1819 гг.</td></tr><tr><td></td><td>- капитальные стены периода строительства 1876 г.</td></tr><tr><td></td><td>- проекции арочных перемычек</td></tr><tr><td></td><td>- проекции лучковых перемычек</td></tr></table>

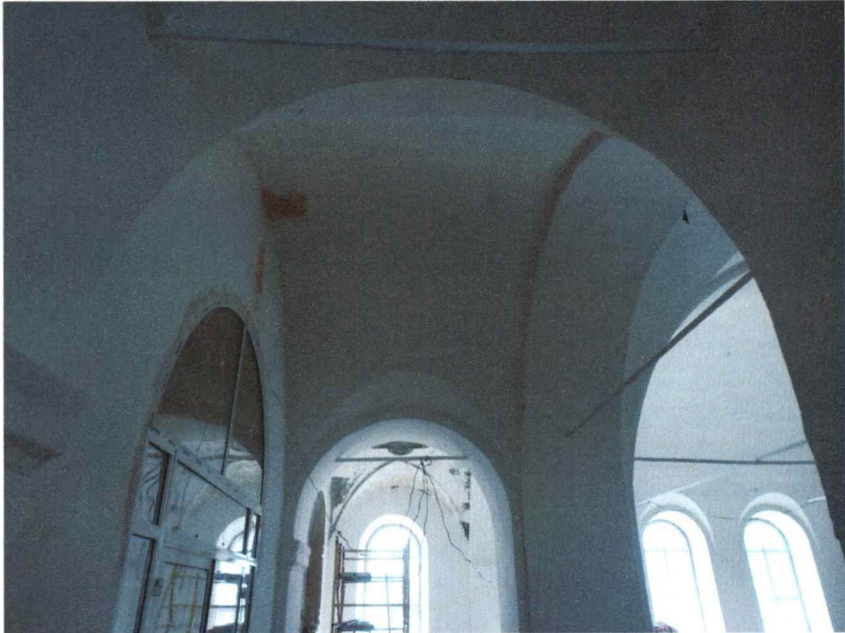
| № п/п | Обобщенная группа элементов предмета охраны | Элементы предмета охраны | Фотографическое или иное графическое изображение предмета охраны* |
|---|---|---|---|
| | | | <p data-bbox="1288 1145 2105 1217">Фото 3. Арочные перемычки в помещениях первого этажа.<br/>Фото 2024 г.</p> |

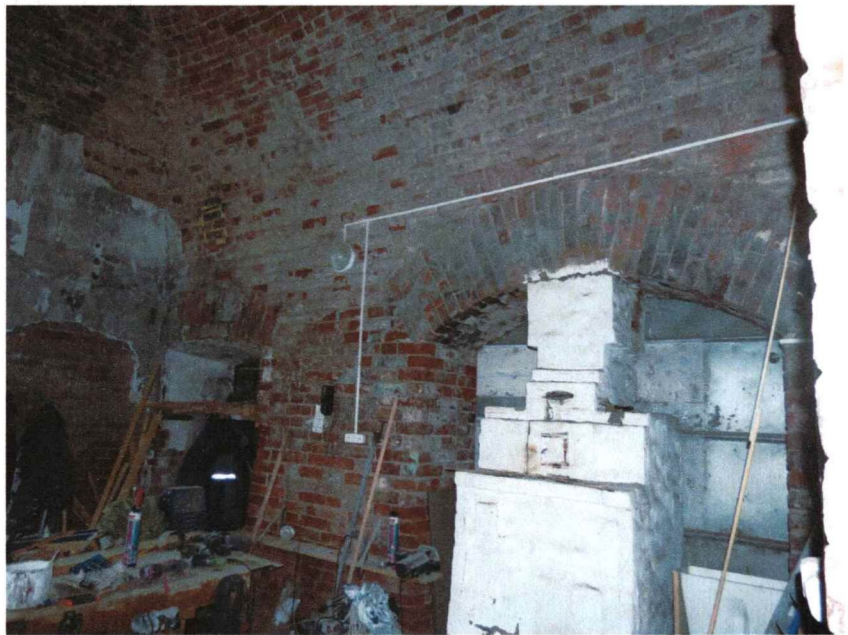
| № п/п | Обобщенная группа элементов предмета охраны | Элементы предмета охраны | Фотографическое или иное графическое изображение предмета охраны* |
|---|---|---|---|
| | | | <p data-bbox="1283 1077 2112 1149">Фото 4. Лучковые перемычки в помещениях первого этажа.<br/>Фото 2017 г.</p> |

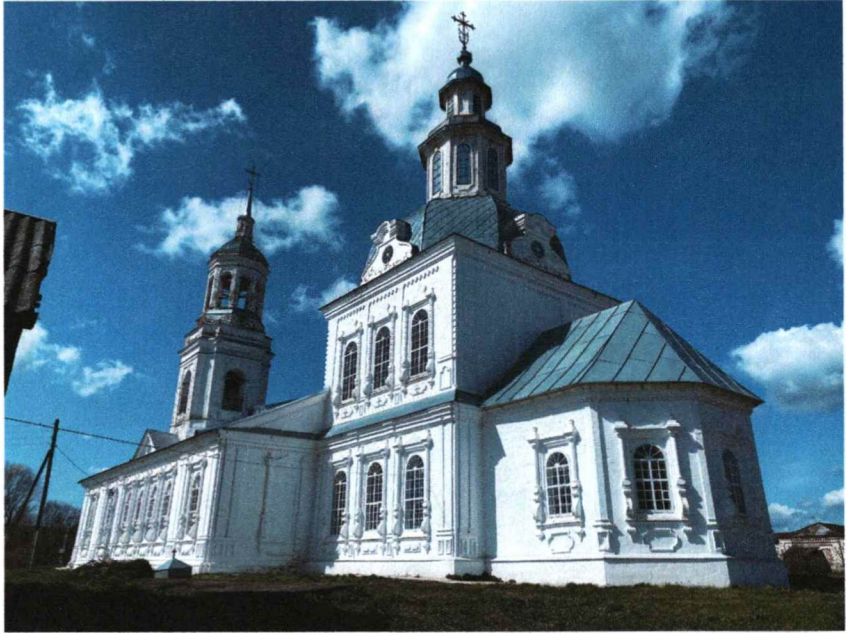
| № п/п | Обобщенная группа элементов предмета охраны | Элементы предмета охраны | Фотографическое или иное графическое изображение предмета охраны* |
|---|---|---|---|
| 4 | Архитектурно-художественное решение | Тип отделки фасадов – известковая обмазка, окраска | <p data-bbox="1509 1187 1888 1257">Фото 5. Вид с юго-востока.<br/>Фото 2024 г.</p> |

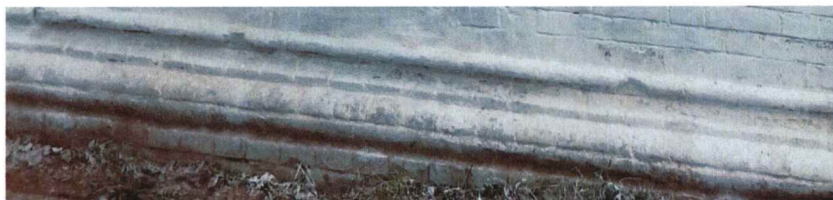
| № п/п | Обобщенная группа элементов предмета охраны | Элементы предмета охраны | Фотографическое или иное графическое изображение предмета охраны* |
|---|---|---|---|
| 4.1.1 | Объем холодного храма с апсидой, объем теплого храма | Уступ типа 1: профилированный уступ цоколя, дополненный профилированной тягой | <p>Фото 6. Уступ типа 1. Фото 2017 г.</p> |

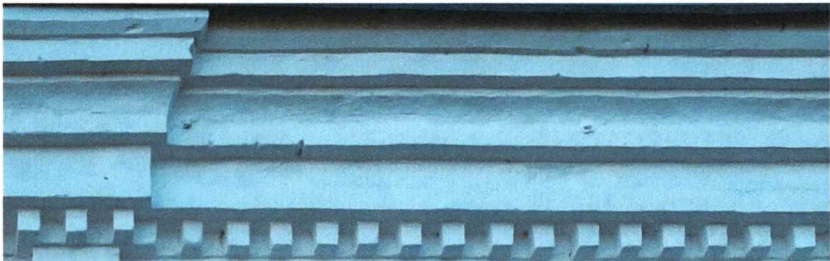
| № п/п | Обобщенная группа элементов предмета охраны | Элементы предмета охраны | Фотографическое или иное графическое изображение предмета охраны* |
|---|---|---|---|
| 4.1.4 | Объем холодного храма с апсидой | Карниз типа 1: многоступенчатый профилированный карниз, дополненный рядом сухариков | <p data-bbox="1541 729 1854 796">Фото 9. Карниз типа 1.<br/>Фото 2024 г.</p> |

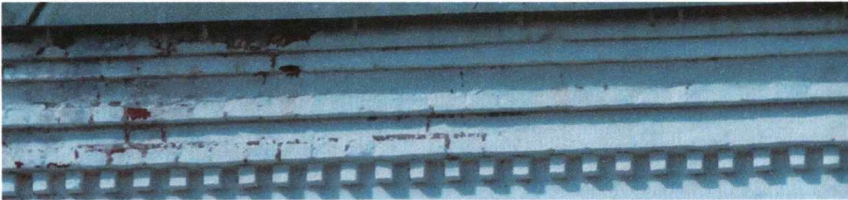
| № п/п | Обобщенная группа элементов предмета охраны | Элементы предмета охраны | Фотографическое или иное графическое изображение предмета охраны* |
|---|---|---|---|
| 4.1.5 | Объем холодного храма с апсидой | Карниз типа 2: многоступенчатый венчающий карниз, дополненный рядом сухариков | <p data-bbox="1532 1219 1863 1287">Фото 10. Карниз типа 2.<br/>Фото 2024 г.</p> |

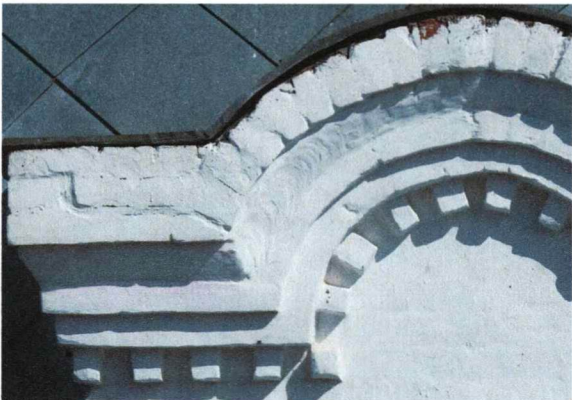
| № п/п | Обобщенная группа элементов предмета охраны | Элементы предмета охраны | Фотографическое или иное графическое изображение предмета охраны* |
|---|---|---|---|
| 4.1.6 | Объем холодного храма с апсидой | Карниз типа 3: многоступенчатый профилированный карниз, дополненный рядом сухариков | <p data-bbox="1442 804 1957 836">Фото 11. Карниз типа 3. Фото 2024 г.</p> |

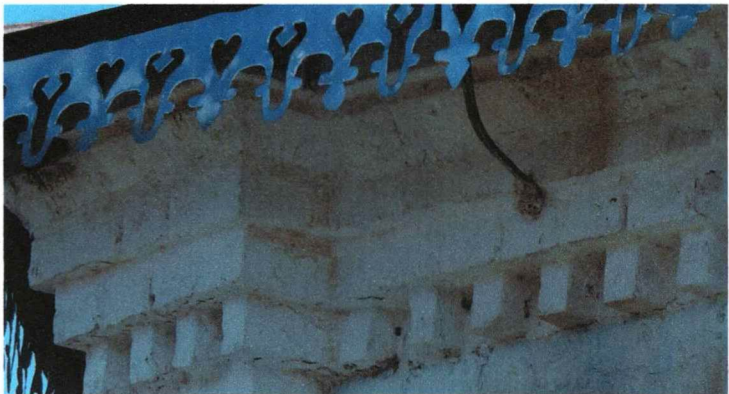
| № п/п | Обобщенная группа элементов предмета охраны | Элементы предмета охраны | Фотографическое или иное графическое изображение предмета охраны* |
|---|---|---|---|
| 4.1.9 | Объем холодного храма с апсидой | Карниз типа 6: многоступенчатый карниз верхнего и нижнего световых барабанов, дополненный рядом сухариков | <p data-bbox="1532 831 1863 895">Фото 14. Карниз типа 6.<br/>Фото 2024 г.</p> |

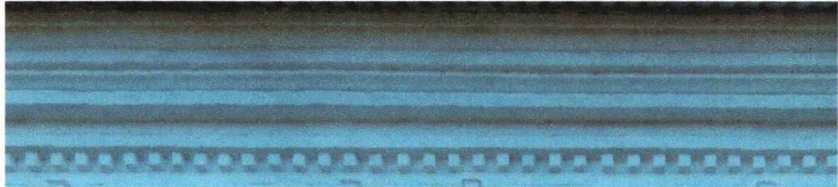
| № п/п | Обобщенная группа элементов предмета охраны | Элементы предмета охраны | Фотографическое или иное графическое изображение предмета охраны* |
|---|---|---|---|
| 4.1.12 | Объем теплого храма | Карниз типа 9: многоступенчатый профилированный карниз, дополненный рядом сухариков | <p>Фото 17. Карниз типа 9. Фото 2024 г.</p> |

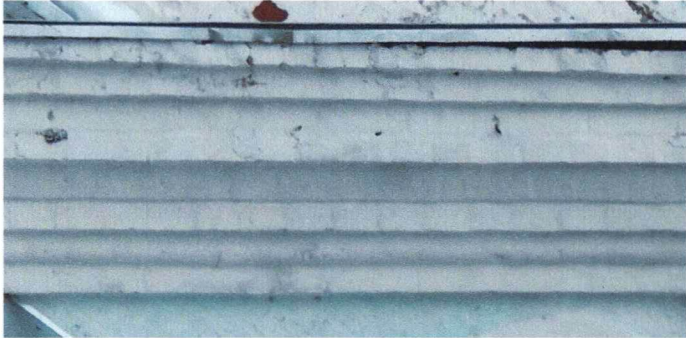
| № п/п | Обобщенная группа элементов предмета охраны | Элементы предмета охраны | Фотографическое или иное графическое изображение предмета охраны* |
|---|---|---|---|
| 4.1.13 | Объем колокольни | Карниз типа 10: многоступенчатый профилированный карниз первого яруса | <p>Фото 18. Карниз типа 10. Фото 2024 г.</p> |

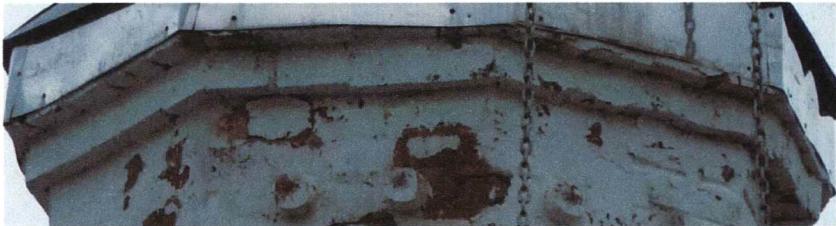
| № п/п | Обобщенная группа элементов предмета охраны | Элементы предмета охраны | Фотографическое или иное графическое изображение предмета охраны* |
|---|---|---|---|
| 4.1.16 | Объем колокольни | Карниз типа 13: ступенчатый карниз барабана | <p>Фото 21. Карниз типа 13. Фото 2017 г.</p> |

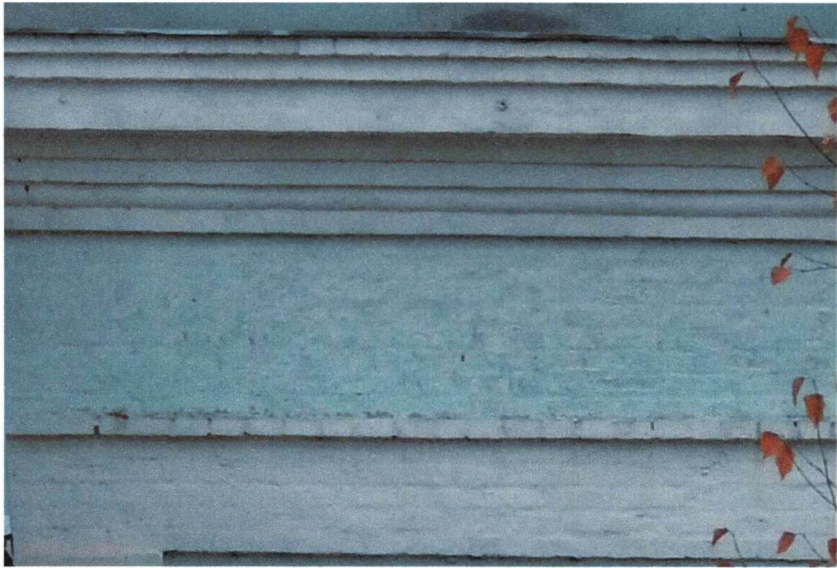
| № п/п | Обобщенная группа элементов предмета охраны | Элементы предмета охраны | Фотографическое или иное графическое изображение предмета охраны* |
|---|---|---|---|
| 4.1.17 | Объем колокольни | <p>Антаблемент типа 1: антаблемент первого яруса, состоящий из ступенчатого архитрава, гладкого фриза и многоступенчатого профилированного карниза</p> | <p>Фото 22. Антаблемент типа 1. Фото 2017 г.</p> |

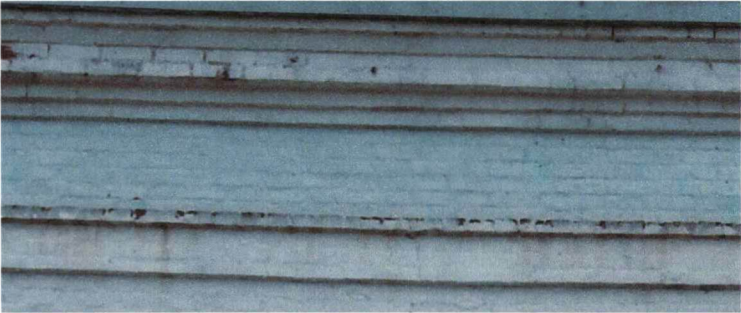
| № п/п | Обобщенная группа элементов предмета охраны | Элементы предмета охраны | Фотографическое или иное графическое изображение предмета охраны* |
|---|---|---|---|
| 4.1.18 | Объем колокольни | Антаблемент типа 2: антаблемент второго яруса, состоящий из ступенчатого архитрава, гладкого фриза и многоступенчатого профилированного карниза | <p data-bbox="1413 715 2002 751">Фото 23. Антаблемент типа 2. Фото 2017 г.</p> |

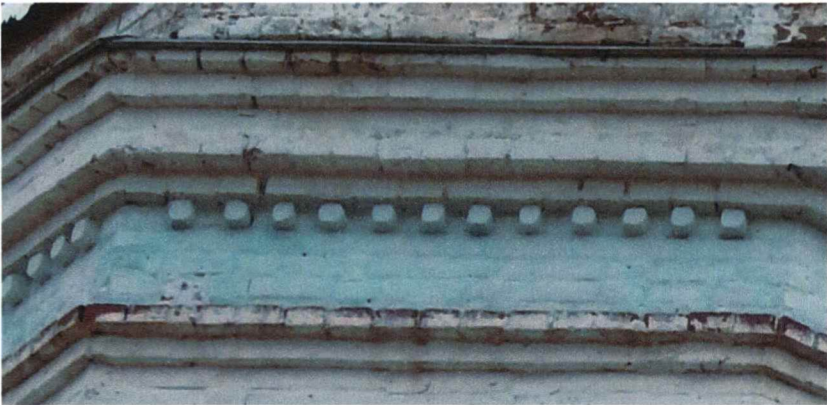
| № п/п | Обобщенная группа элементов предмета охраны | Элементы предмета охраны | Фотографическое или иное графическое изображение предмета охраны* |
|---|---|---|---|
| 4.1.19 | Объем колокольни | Антаблемент типа 3: антаблемент третьего яруса, состоящий из ступенчатого архитрава, гладкого фриза и многоступенчатого профилированного карниза, дополненного рядом округлых сухариков | <p data-bbox="1413 1273 2002 1310">Фото 24. Антаблемент типа 3. Фото 2017 г.</p> |

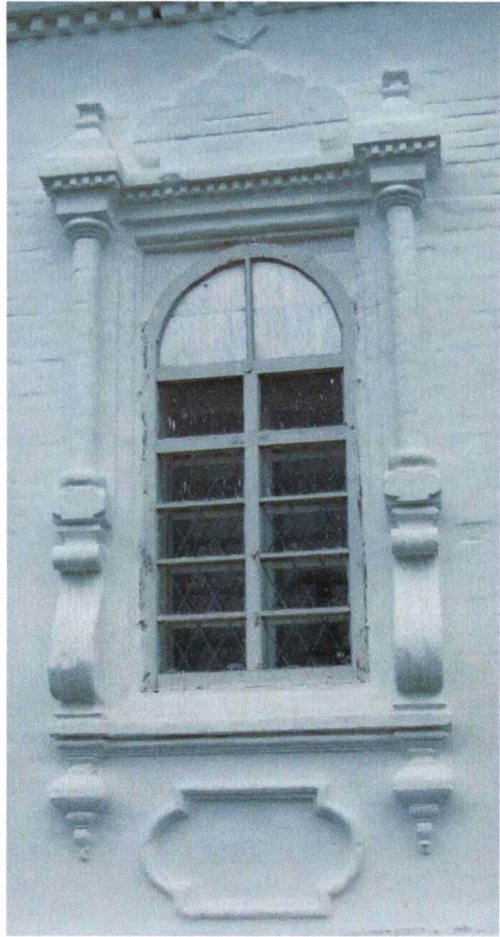
| № п/п | Обобщенная группа элементов предмета охраны | Элементы предмета охраны | Фотографическое или иное графическое изображение предмета охраны* |
|---|---|---|---|
| 4.1.20 | Объем холодного храма с апсидой | <p>Оконный проем типа 1: арочный оконный проем первого этажа, заключенный в прямоугольную профилированную нишу, поставленный на профилированную подоконную доску с двумя фигурными свесами.</p> <p>Оконный проем фланкируют две колонны на фигурных кронштейнах, поддерживающие ступенчатый сандрик с рядом сухариков, двумя боковыми фигурными навершиями и щипцом с пятилепестковой пальметтой. Под оконным проемом расположена профилированная фигурная рамка.</p> <p>Заполнение оконного проема</p> | <p>Фото 25. Оконный проем типа 1. Фото 2017 г.</p> |

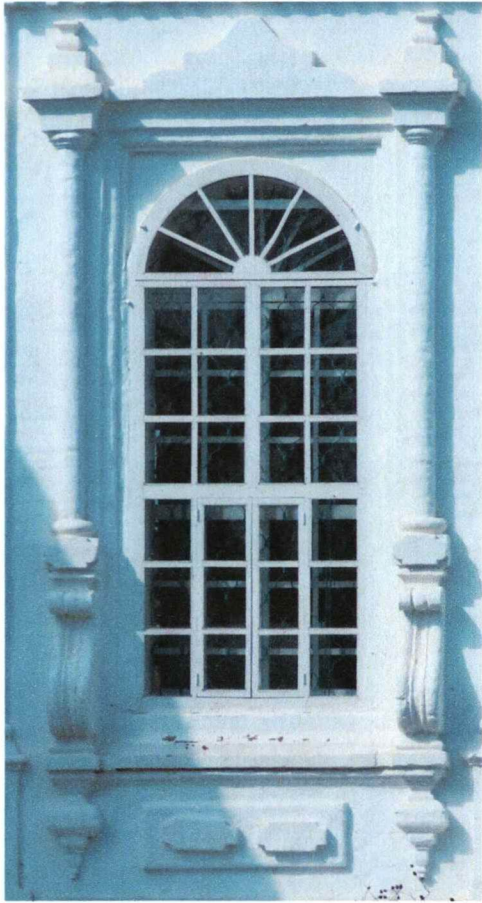
| № п/п | Обобщенная группа элементов предмета охраны | Элементы предмета охраны | Фотографическое или иное графическое изображение предмета охраны* |
|---|---|---|---|
| 4.1.21 | Объем холодного храма с апсидой | <p>Оконный проем типа 2: арочный оконный проем первого света, заключенный в прямоугольную профилированную нишу, поставленный на профилированную подоконную доску с двумя фигурными свесами. Оконный проем фланкируют две гладкие колонны на фигурных кронштейнах, поддерживающие ступенчатый сандрик с фигурным щипцом и двумя боковыми фигурными навершиями. Под оконным проемом расположена прямоугольная филенка с двумя фигурами. Заполнение оконного проема</p> | <p>Фото 26. Оконный проем типа 2. Фото 2024 г.</p> |

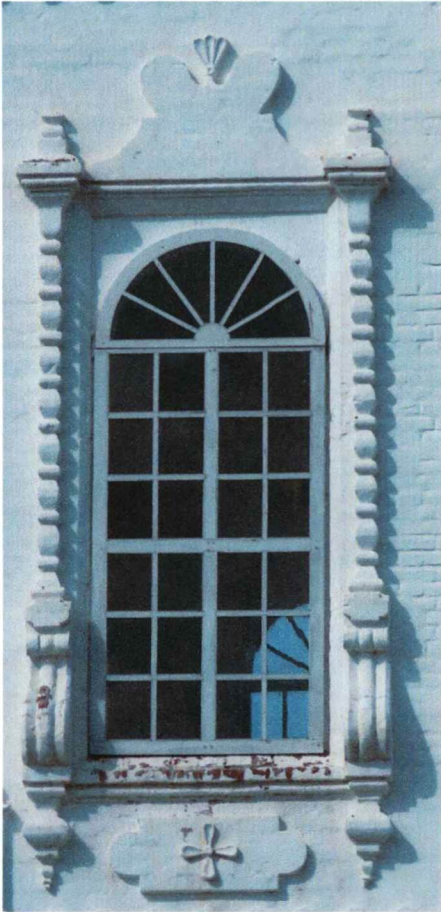
| № п/п | Обобщенная группа элементов предмета охраны | Элементы предмета охраны | Фотографическое или иное графическое изображение предмета охраны* |
|---|---|---|---|
| 4.1.22 | Объем холодного храма с апсидой | <p>Оконный проем типа 3: арочный оконный проем второго света, заключенный в прямоугольную профилированную нишу, поставленный на профилированную подоконную доску с двумя фигурными свесами. Оконный проем фланкируют две колонки из бусин на фигурных кронштейнах, поддерживающие ступенчатый сандрик с двумя боковыми фигурными навершиями и щипцом с трехлепестковой пальметтой. Под оконным проемом расположена фигурная филенка с четырехлепестковой фигурой. Заполнение оконного проема</p> | <p>Фото 27. Оконный проем типа 3. Фото 2024 г.</p> |

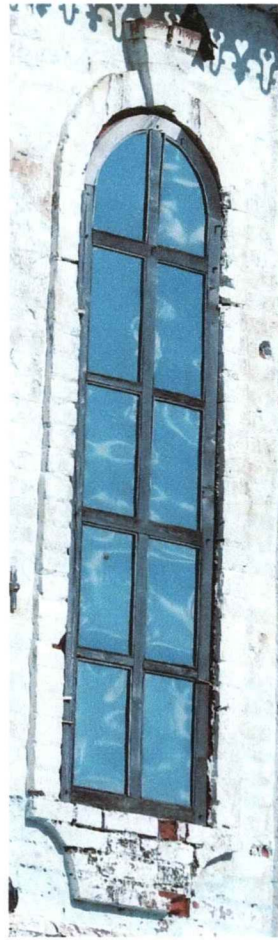
| № п/п | Обобщенная группа элементов предмета охраны | Элементы предмета охраны | Фотографическое или иное графическое изображение предмета охраны* |
|---|---|---|---|
| 4.1.23 | Объем холодного храма с апсидой | <p>Оконный проем типа 4: арочный оконный проем нижнего светового барабана, заключенный в фигурный плоский арочный наличник с выделенным замковым камнем.</p> <p>Заполнение оконного проема</p> | <p>Фото 28. Оконный проем типа 4. Фото 2024 г.</p> |

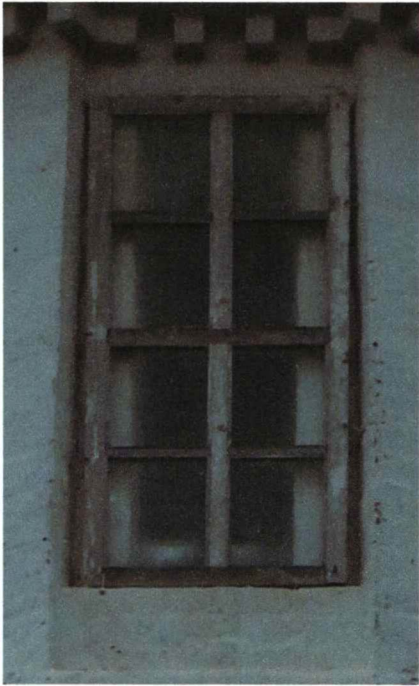
| № п/п | Обобщенная группа элементов предмета охраны | Элементы предмета охраны | Фотографическое или иное графическое изображение предмета охраны* |
|---|---|---|---|
| 4.1.24 | Объем холодного храма с апсидой | Оконный проем типа 5: прямоугольный оконный проем верхнего светового барабана | <p data-bbox="1480 1204 1930 1276">Фото 29. Оконный проем типа 5.<br/>Фото 2017 г.</p> |

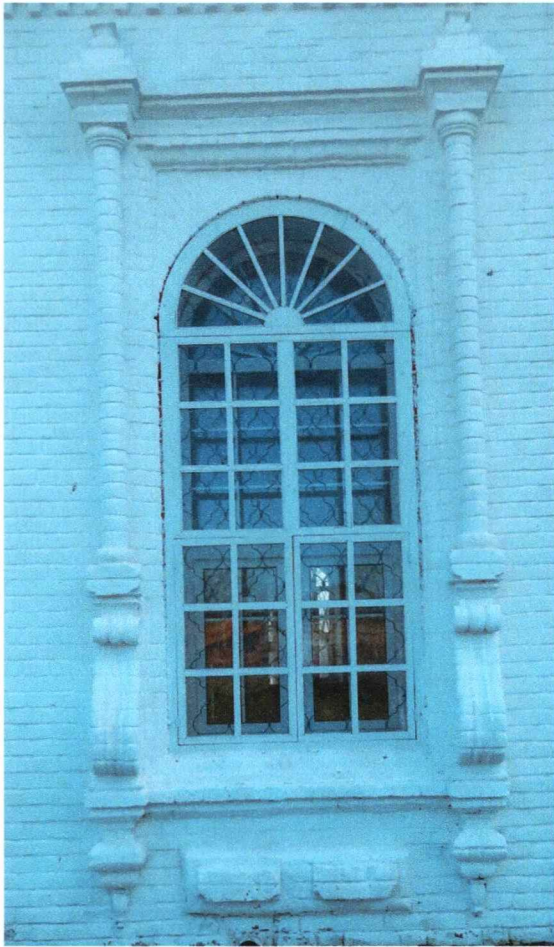
| № п/п | Обобщенная группа элементов предмета охраны | Элементы предмета охраны | Фотографическое или иное графическое изображение предмета охраны* |
|---|---|---|---|
| 4.1.25 | Объем теплого храма | <p>Оконный проем типа 6: арочный оконный проем первого этажа, заключенный в прямоугольную профилированную нишу, поставленный на профилированную подоконную доску с двумя фигурными свесами. Оконный проем фланкируют две колонны на фигурных постаментах, поддерживающие ступенчатый профилированный сандрик с фигурным щипцом и двумя боковыми фигурными навершиями. Под оконным проемом расположена прямоугольная филенка с двумя фигурами. Заполнение оконного проема</p> | <p>Фото 30. Оконный проем типа 6. Фото 2024 г.</p> |

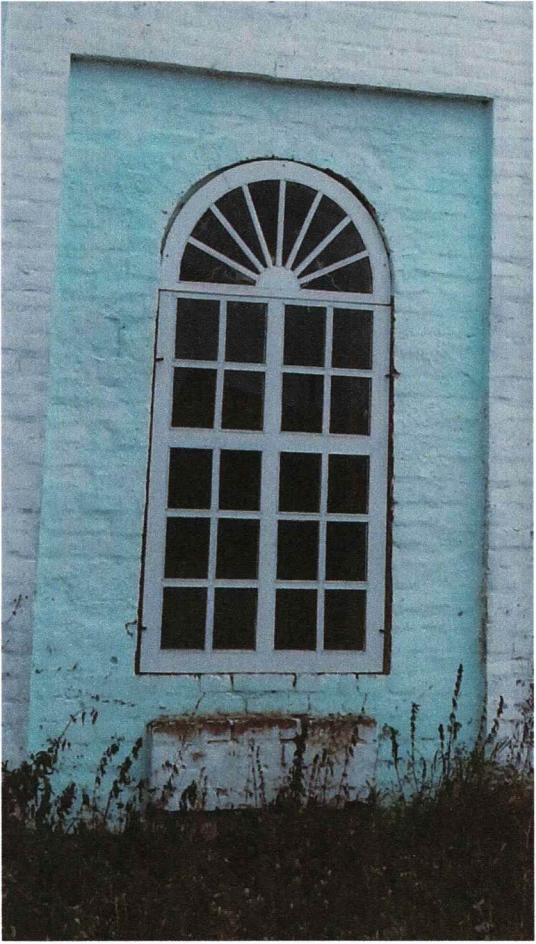
| № п/п | Обобщенная группа элементов предмета охраны | Элементы предмета охраны | Фотографическое или иное графическое изображение предмета охраны* |
|---|---|---|---|
| 4.1.26 | Объем колокольни | <p>Оконный проем типа 7: арочный оконный проем первого яруса, заключенный в прямоугольную нишу и дополненный прямоугольной филенкой.</p> <p>Заполнение оконного проема</p> | <p>Фото 31. Оконный проем типа 7. Фото 2017 г.</p> |

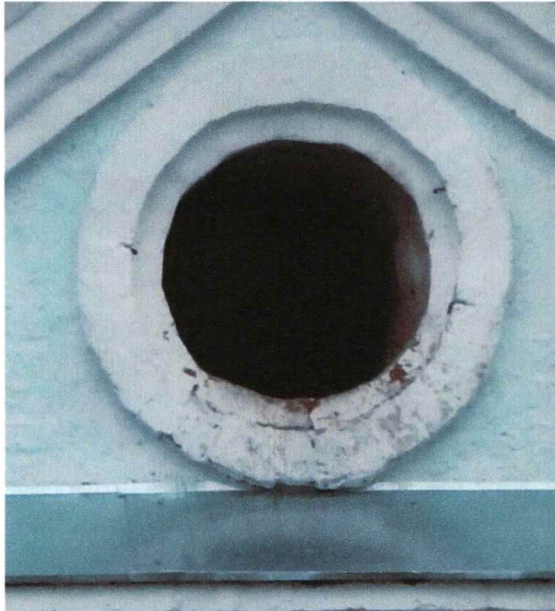
| № п/п | Обобщенная группа элементов предмета охраны | Элементы предмета охраны | Фотографическое или иное графическое изображение предмета охраны* |
|---|---|---|---|
| 4.1.27 | Объем колокольни | Оконный проем типа 8: круглый оконный проем фронтона первого яруса в круглом плоском наличнике | <p data-bbox="1469 1169 1921 1238">Фото 32. Оконный проем типа 8.<br/>Фото 2017 г.</p> |

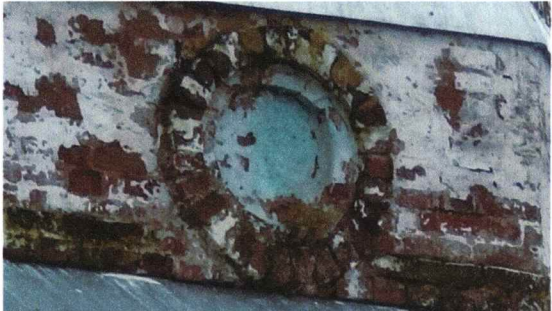
| № п/п | Обобщенная группа элементов предмета охраны | Элементы предмета охраны | Фотографическое или иное графическое изображение предмета охраны* |
|---|---|---|---|
| 4.1.28 | Объем колокольни | Оконный проем типа 9: круглый ложный оконный проем третьего яруса в круглом плоском наличнике | <p data-bbox="1377 719 2013 754">Фото 33. Оконный проем типа 9. Фото 2017 г.</p> |

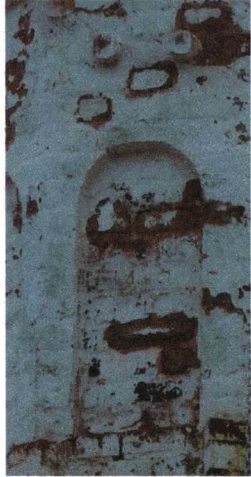
| № п/п | Обобщенная группа элементов предмета охраны | Элементы предмета охраны | Фотографическое или иное графическое изображение предмета охраны* |
|---|---|---|---|
| 4.1.29 | Объем колокольни | Оконный проем типа 10: ложный арочный оконный проем барабана, поставленный на уступ типа 2 и дополненный сверху двумя круглыми фигурами | <p data-bbox="1370 1350 2020 1385">Фото 34. Оконный проем типа 10. Фото 2017 г.</p> |

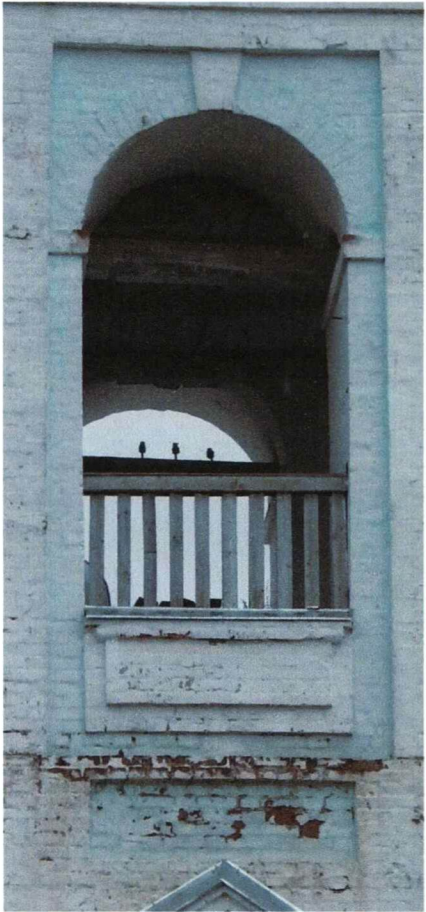
| № п/п | Обобщенная группа элементов предмета охраны | Элементы предмета охраны | Фотографическое или иное графическое изображение предмета охраны* |
|---|---|---|---|
| 4.1.30 | Объем колокольни | <p>Проем типа 1: арочный проем второго яруса, поставленный на профилированную доску и двойную прямоугольную филенку. Проем заключен в прямоугольную нишу и дополнен замковым камнем и выделенными импостами, которые проходят также по боковым граням проема. Под нишей расположена прямоугольная ширинка</p> | <p>Фото 35. Проем типа 1.<br/>Фото 2017 г.</p> |

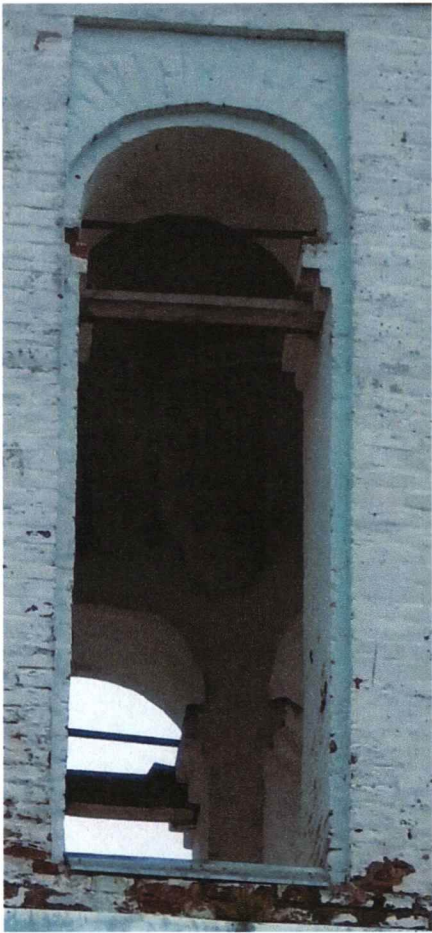
| № п/п | Обобщенная группа элементов предмета охраны | Элементы предмета охраны | Фотографическое или иное графическое изображение предмета охраны* |
|---|---|---|---|
| 4.1.31 | Объем колокольни | Проем типа 2: арочный проем третьего яруса, заключенный в прямоугольную нишу. На боковых гранях проема – ступенчатые импосты | <p data-bbox="1444 1342 1951 1374">Фото 36. Проем типа 2. Фото 2017 г.</p> |

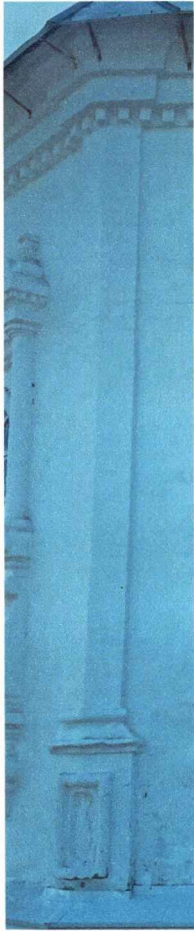
| № п/п | Обобщенная группа элементов предмета охраны | Элементы предмета охраны | Фотографическое или иное графическое изображение предмета охраны* |
|---|---|---|---|
| 4.1.32 | Объем холодного храма с апсидой | <p>Пилястра типа 1: плоская угловая пилястра первого этажа, поставленная на уступ типа 1, раскреповывающая карниз типа 2, дополненная ступенчатой прямоугольной профилированной ширинкой и профилированной тягой</p> | <p>Фото 37. Пилястра типа 1. Фото 2024 г.</p> |

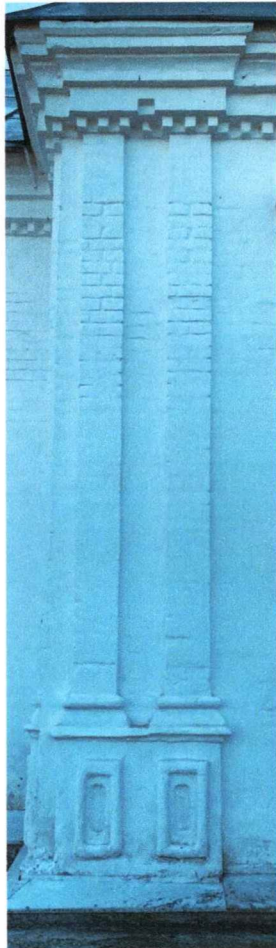
| № п/п | Обобщенная группа элементов предмета охраны | Элементы предмета охраны | Фотографическое или иное графическое изображение предмета охраны* |
|---|---|---|---|
| 4.1.33 | Объем холодного храма с апсидой | <p>Пилястра типа 2: две плоские пилястры первого света на едином пьедестале с двумя прямоугольными ступенчатыми профилированными ширинками, поставленном на уступ типа 1. Пилястры имеют общую капитель, раскреповывающую карниз типа 2</p> | <p>Фото 38. Пилястра типа 2. Фото 2024 г.</p> |

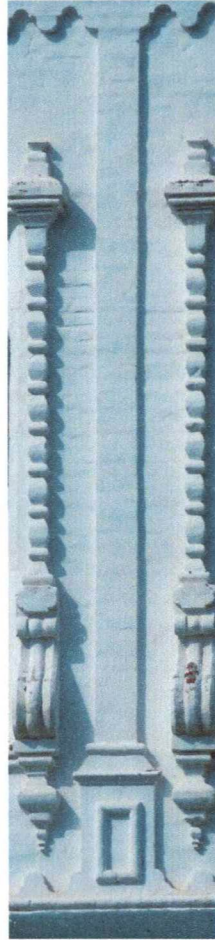
| № п/п | Обобщенная группа элементов предмета охраны | Элементы предмета охраны | Фотографическое или иное графическое изображение предмета охраны* |
|---|---|---|---|
| 4.1.35 | Объем холодного храма с апсидой | <p>Пилястра типа 4: плоская пилястра второго света без капители, поставленная на карниз типа 4, разделяющая карнизы типа 7 и типа 8, дополненная прямоугольной профилированной шинкой и профилированной тягой</p> | <p>Фото 40. Пилястра типа 4. Фото 2024 г.</p> |

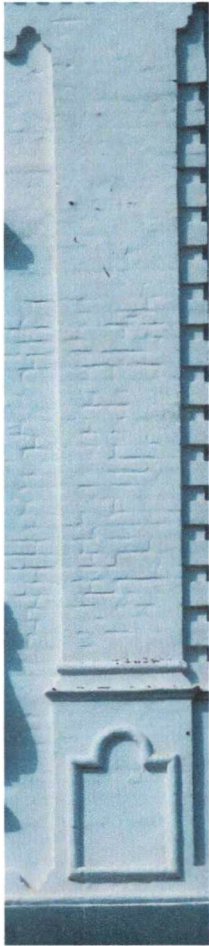
| № п/п | Обобщенная группа элементов предмета охраны | Элементы предмета охраны | Фотографическое или иное графическое изображение предмета охраны* |
|---|---|---|---|
| 4.1.36 | Объем холодного храма с апсидой | <p>Пилястра типа 5: плоская пилястра второго света без капители, поставленная на карниз типа 4, разделяющая карнизы типа 7 и типа 8, дополненная фигурной профилированной ширинкой и профилированной тягой</p> | <p>Фото 41. Пилястра типа 5. Фото 2024 г.</p> |

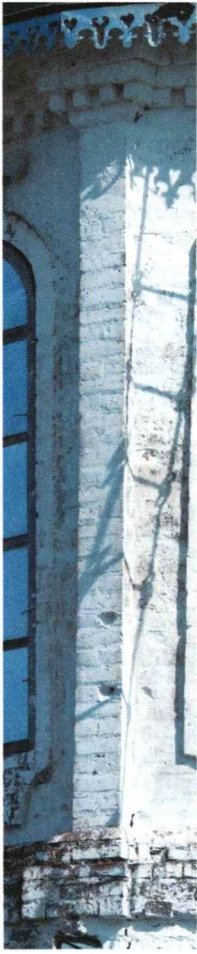
| № п/п | Обобщенная группа элементов предмета охраны | Элементы предмета охраны | Фотографическое или иное графическое изображение предмета охраны* |
|---|---|---|---|
| 4.1.38 | Объем холодного храма с апсидой | Пилястра типа 7: плоская пилястра нижнего светового барабана, раскреповывающая карнизы типа 5 и типа 6 | <p data-bbox="1422 1337 1966 1368">Фото 43. Пилястра типа 7. Фото 2024 г.</p> |

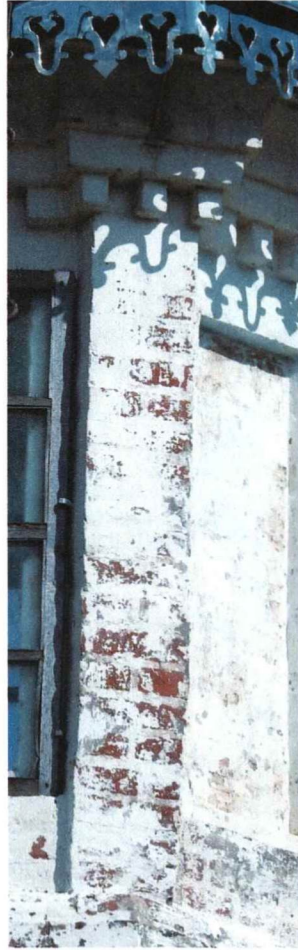
| № п/п | Обобщенная группа элементов предмета охраны | Элементы предмета охраны | Фотографическое или иное графическое изображение предмета охраны* |
|---|---|---|---|
| 4.1.39 | Объем холодного храма с апсидой | Пилястра типа 8: плоская пилястра верхнего светового барабана, поставленная на уступ типа 3, раскреповывающая карниз типа 6 | <p data-bbox="1422 1340 1966 1379">Фото 44. Пилястра типа 8. Фото 2024 г.</p> |

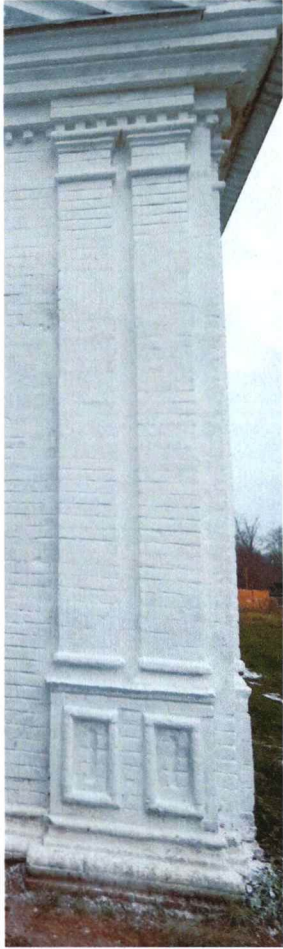
| № п/п | Обобщенная группа элементов предмета охраны | Элементы предмета охраны | Фотографическое или иное графическое изображение предмета охраны* |
|---|---|---|---|
| 4.1.40 | Объем теплого храма | <p>Пилястра типа 9: две плоские пилястры первого этажа на едином пьедестале с двумя прямоугольными профилированными ширинками, раскреповывающим уступ типа 1. Пилястры имеют общую капитель, частично раскреповывающую карниз типа 9, и дополнены профилированными тягами</p> | <p>Фото 45. Пилястра типа 9. Фото 2017 г.</p> |

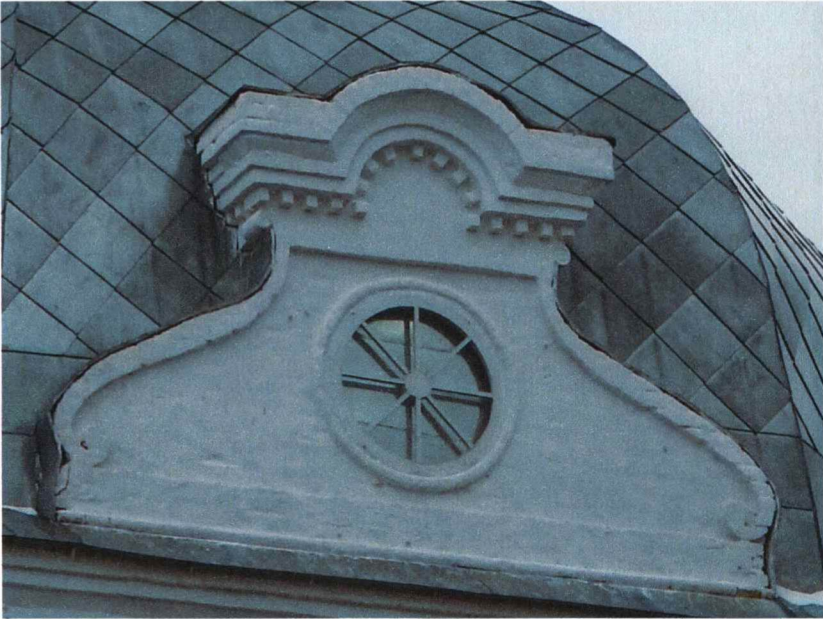
| № п/п | Обобщенная группа элементов предмета охраны | Элементы предмета охраны | Фотографическое или иное графическое изображение предмета охраны* |
|---|---|---|---|
| 4.1.42 | Объем колокольни | <p>Люкарна типа 1: люкарна с витым обрамлением, поставленная на карниз типа 4, завершенная фигурным сандриком с карнизом типа 3.</p> <p>В фигурной нише люкарны расположен круглый оконный слуховой проем в круглом профилированном наличнике</p> | <p>Фото 47. Люкарна.<br/>Фото 2017 г.</p> |

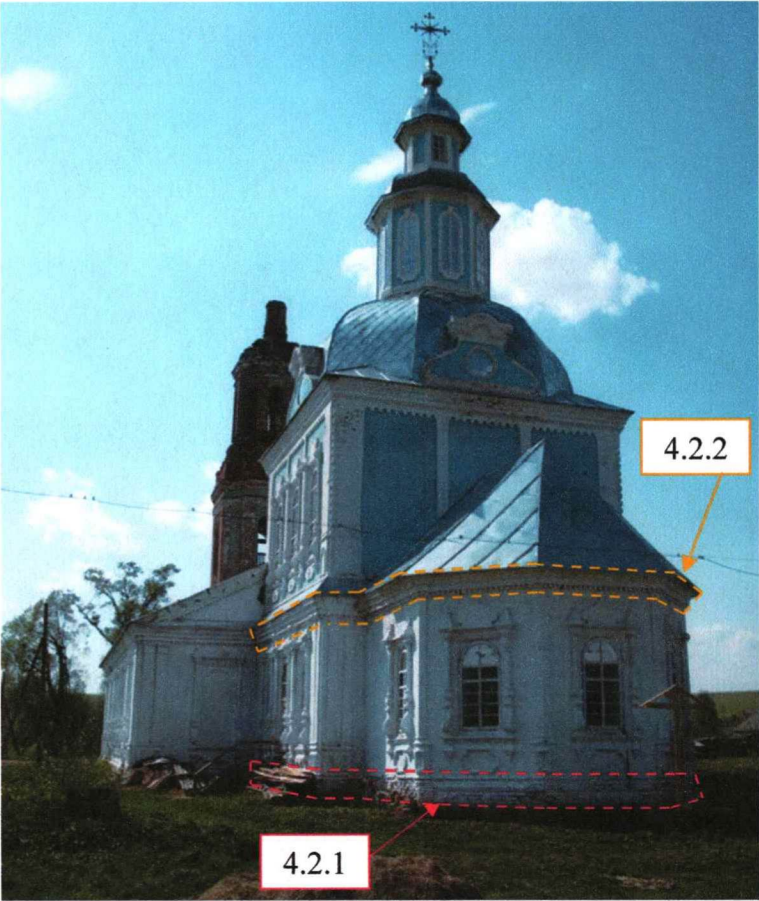
| № п/п | Обобщенная группа элементов предмета охраны | Элементы предмета охраны | Фотографическое или иное графическое изображение предмета охраны* |
|---|---|---|---|
| 4.2.1 | Южный фасад, восточный фасад, северный фасад | Уступ типа 1 | <p data-bbox="1411 1353 1989 1388">Фото 48. Вид с юго-востока. Фото 2008 г.</p> |
| 4.2.2 | | Карниз типа 1 | |

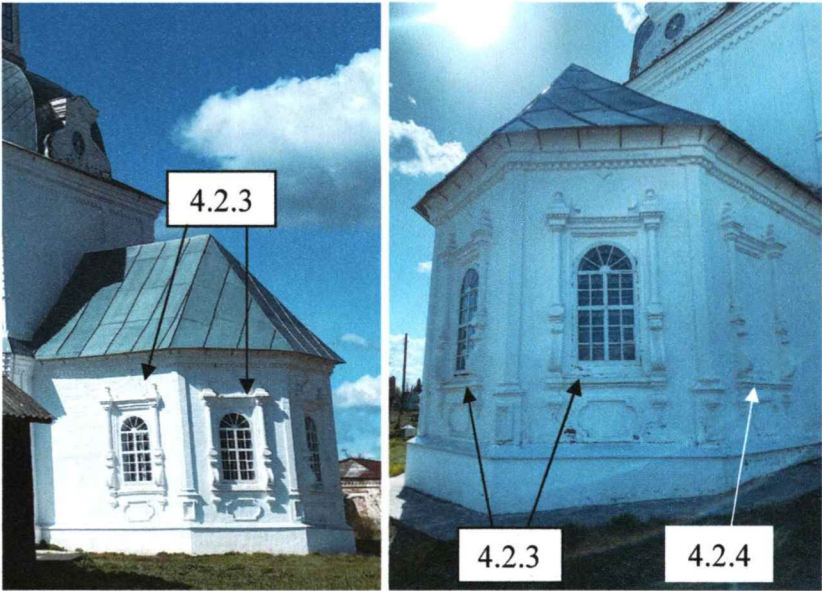
Фото 50, 51. Вид с юго-востока и северо-востока.  
Фото 2024 г.

| № п/п | Обобщенная группа элементов предмета охраны | Элементы предмета охраны | Фотографическое или иное графическое изображение предмета охраны* |
|---|---|---|---|
| 4.2.3 | Южный фасад, восточный фасад, северный фасад | Четыре оконных проема типа 1 | <p>4.2.3</p> <p>4.2.3</p> <p>4.2.4</p> |
| 4.2.4 | | Один ложный оконный проем типа 1 | |

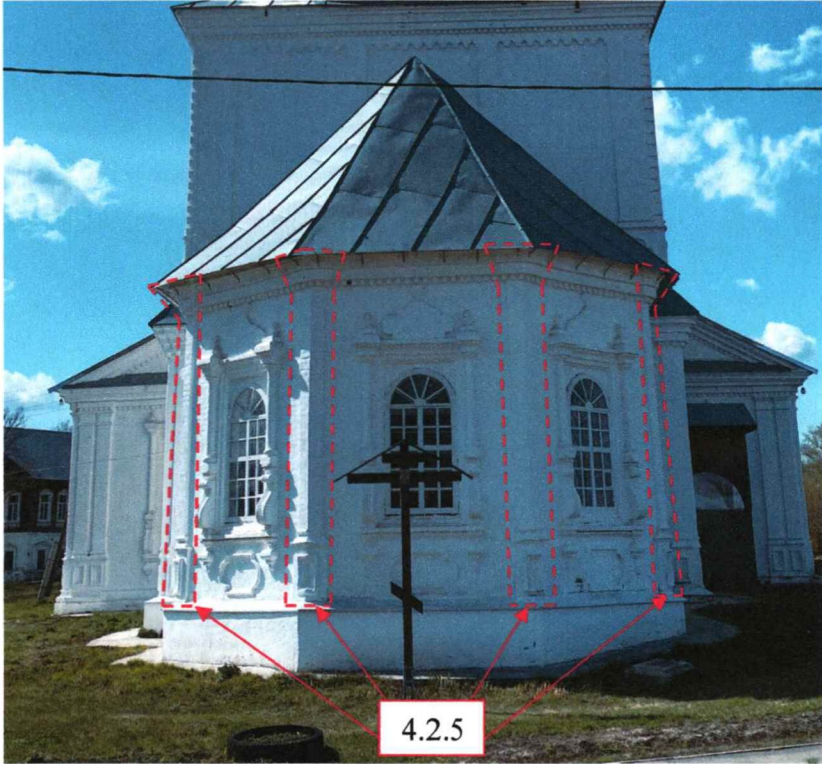
| № п/п | Обобщенная группа элементов предмета охраны | Элементы предмета охраны | Фотографическое или иное графическое изображение предмета охраны* |
|---|---|---|---|
| 4.2.5 | Восточный фасад | Четыре пилястры типа 1 | <p data-bbox="1518 1249 1892 1321">Фото 52. Восточный фасад.<br/>Фото 2024 г.</p> |

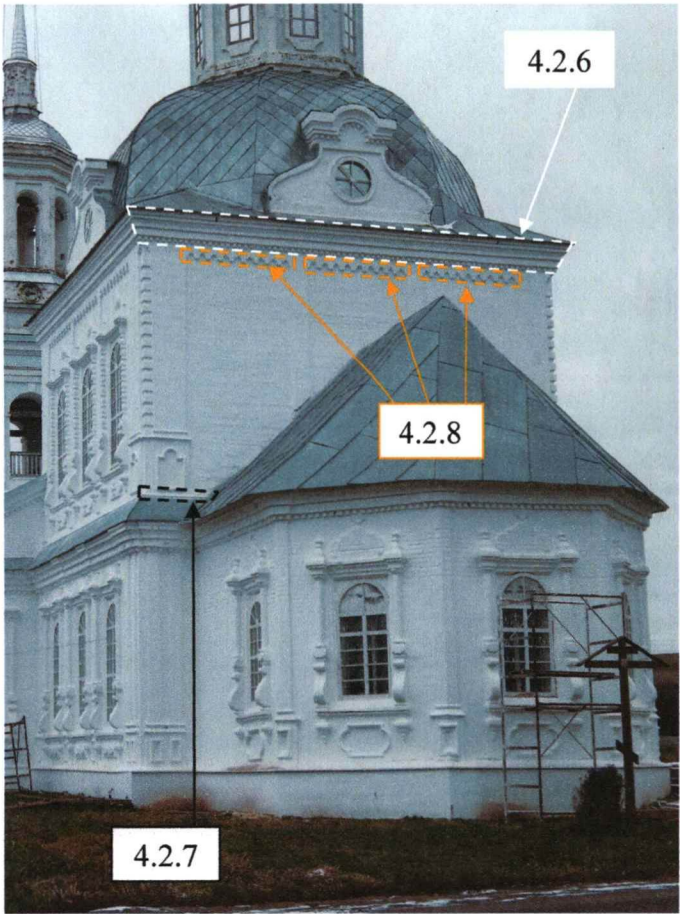
Фото 53. Восточный фасад. Фото 2017 г.

| № п/п | Обобщенная группа элементов предмета охраны | Элементы предмета охраны | Фотографическое или иное графическое изображение предмета охраны* |
|---|---|---|---|
| 4.2.6 | Восточный фасад | Карниз типа 2 | |
| 4.2.7 | | Карниз типа 4 | |
| 4.2.8 | | Карниз типа 7 | |

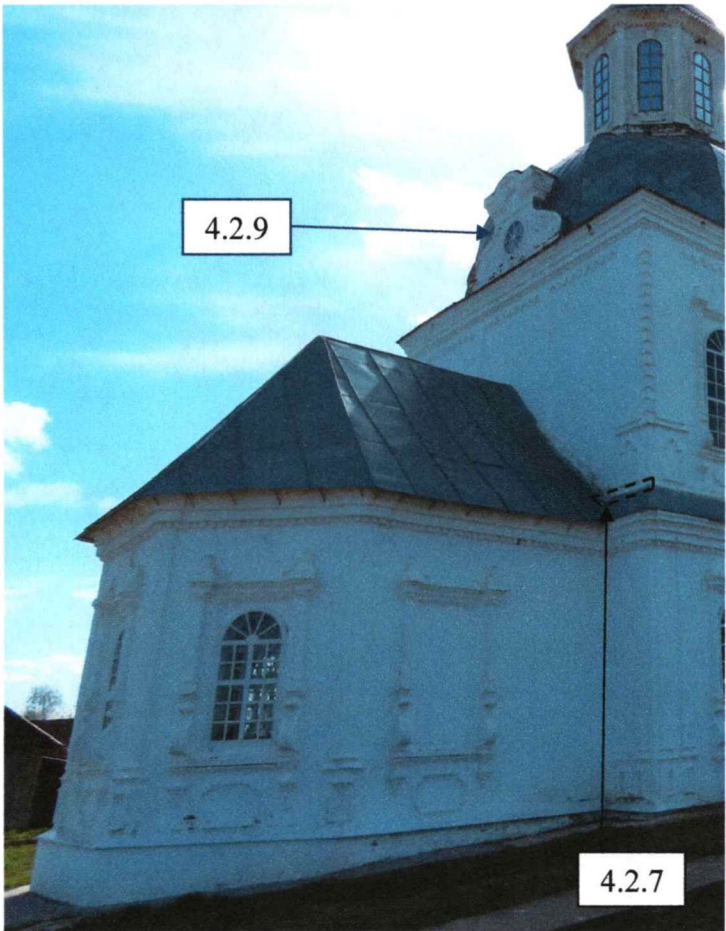
| № п/п | Обобщенная группа элементов предмета охраны | Элементы предмета охраны | Фотографическое или иное графическое изображение предмета охраны* |
|---|---|---|---|
| 4.2.9 | Восточный фасад | Одна люкарна типа 1 | <p data-bbox="1429 1337 1989 1375">Фото 54. Восточный фасад. Фото 2024 г.</p> |
