**УПРАВЛЕНИЕ  
ГОСУДАРСТВЕННОЙ ОХРАНЫ ОБЪЕКТОВ КУЛЬТУРНОГО  
НАСЛЕДИЯ КИРОВСКОЙ ОБЛАСТИ**

**Об установлении предмета охраны объекта культурного наследия  
(памятника истории и культуры) народов Российской Федерации  
регионального значения «Петропавловская церковь», расположенного  
по адресу: Кировская область, Уржумский район, с. Петровское**

**ПРЕДМЕТ ОХРАНЫ**

**объекта культурного наследия (памятника истории и культуры) народов Российской Федерации  
регионального значения «Петропавловская церковь», расположенного по адресу:  
Кировская область, Уржумский район, с. Петровское**

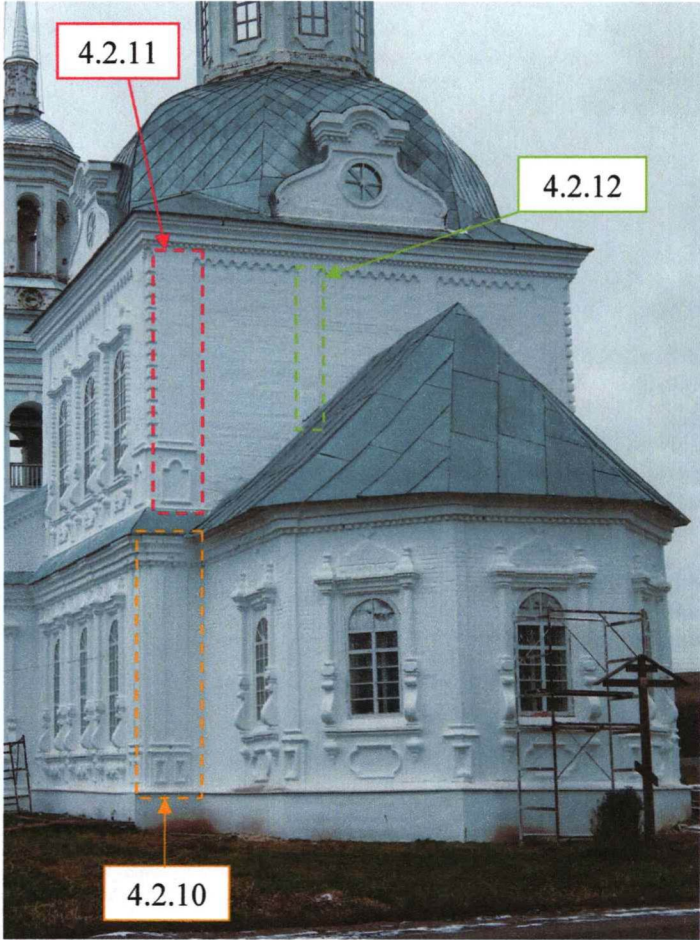
Фото 55. Восточный фасад. Фото 2017 г.

| № п/п | Обобщенная группа элементов предмета охраны | Элементы предмета охраны | Фотографическое или иное графическое изображение предмета охраны* |
|---|---|---|---|
| 4.2.10 | Восточный фасад | Две пилястры типа 2 | |
| 4.2.11 | | Две пилястры типа 5 | |
| 4.2.12 | | Две плоские лопатки | |

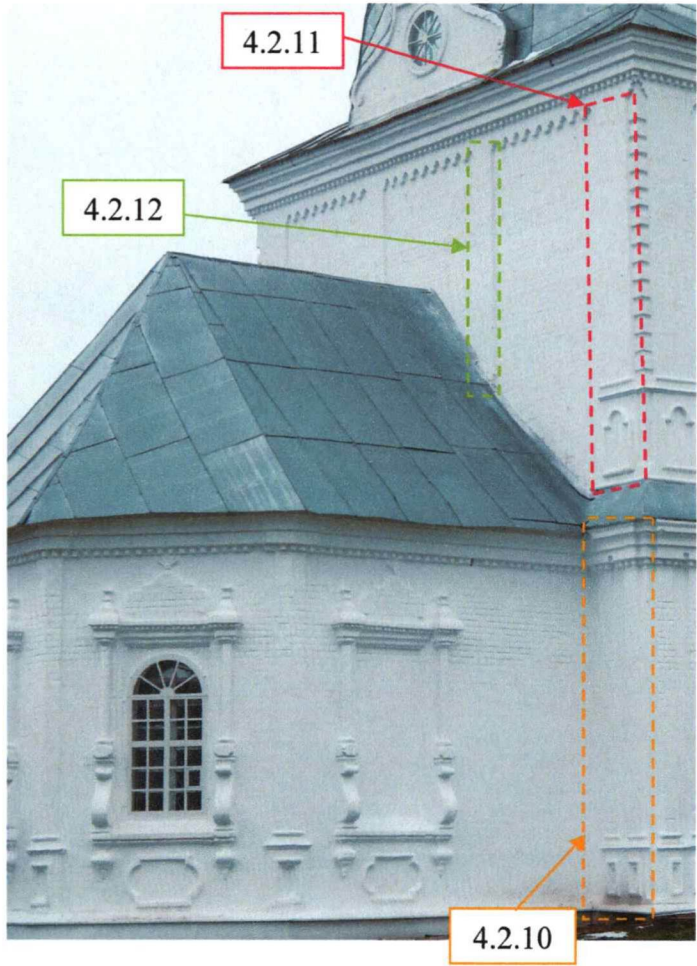
| № п/п | Обобщенная группа элементов предмета охраны | Элементы предмета охраны | Фотографическое или иное графическое изображение предмета охраны* |
|---|---|---|---|
| | Восточный фасад | | <p>The photograph shows the eastern facade of a light-colored building with a dark, gabled roof. Three specific architectural elements are highlighted with colored dashed boxes and arrows: a red box labeled '4.2.11' points to a decorative element near the roofline; a green box labeled '4.2.12' points to a vertical decorative element on the wall; and an orange box labeled '4.2.10' points to a decorative element at the base of the wall.</p> <p>Фото 56. Восточный фасад. Фото 2017 г.</p> |

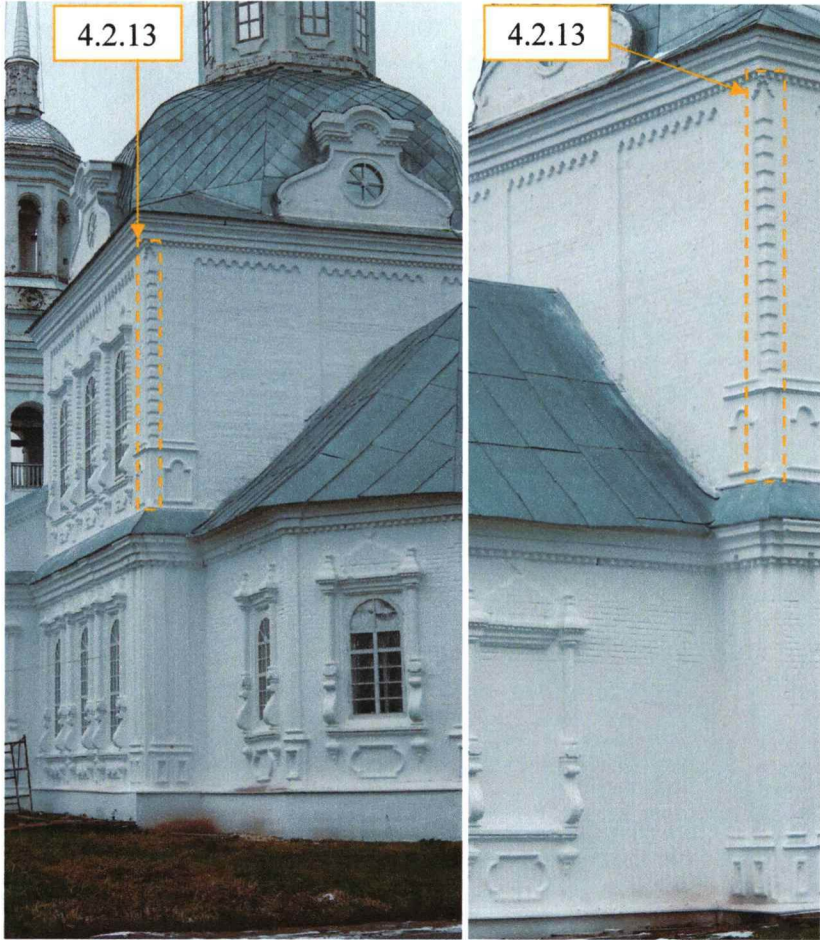
| № п/п | Обобщенная группа элементов предмета охраны | Элементы предмета охраны | Фотографическое или иное графическое изображение предмета охраны* |
|---|---|---|---|
| 4.2.13 | Восточный фасад | Две пилястры типа 6 | <p data-bbox="1406 1324 2011 1361">Фото 57, 58. Восточный фасад. Фото 2017 г.</p> |

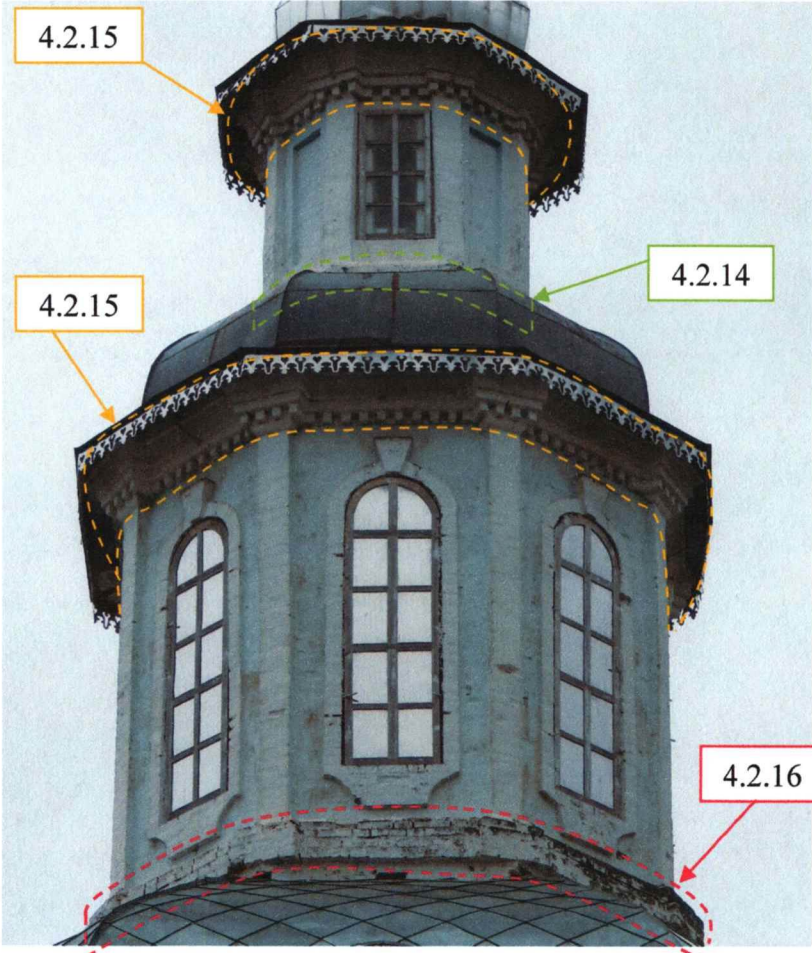
Фото 59. Восточный фасад. Фото 2017 г.

| № п/п | Обобщенная группа элементов предмета охраны | Элементы предмета охраны | Фотографическое или иное графическое изображение предмета охраны* |
|---|---|---|---|
| 4.2.14 | Восточный фасад | Уступ типа 3 | |
| 4.2.15 | | Карниз типа 5 | |
| 4.2.16 | | Карниз типа 6 | |

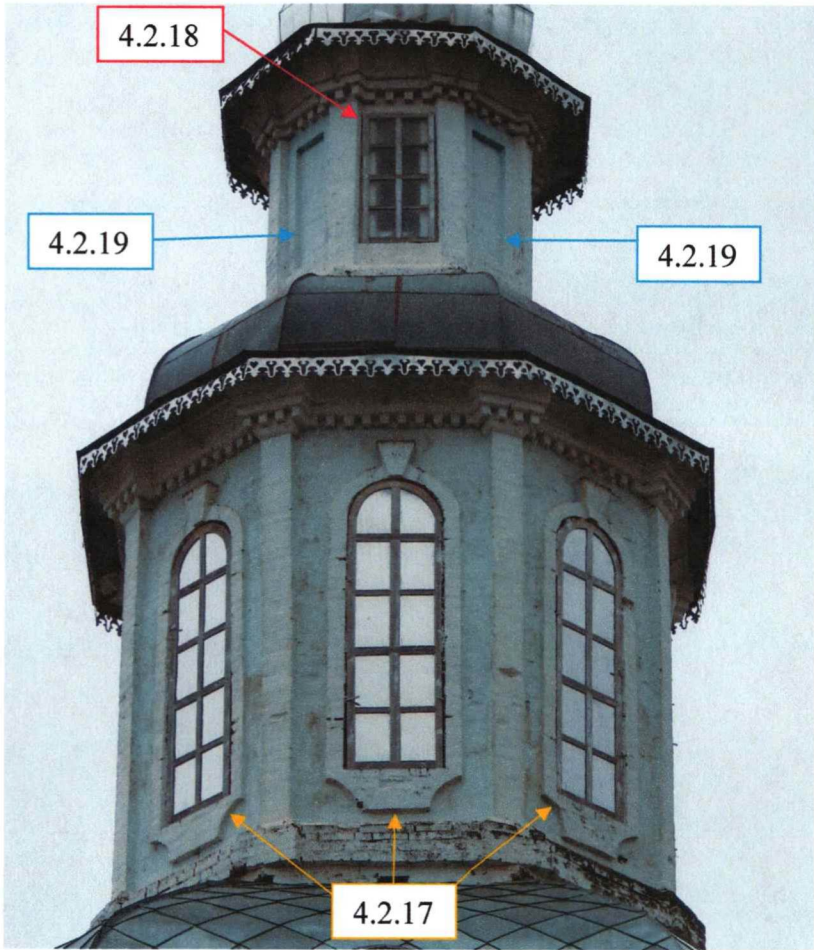
Фото 60. Восточный фасад. Фото 2017 г.

| № п/п | Обобщенная группа элементов предмета охраны | Элементы предмета охраны | Фотографическое или иное графическое изображение предмета охраны* |
|---|---|---|---|
| 4.2.17 | Восточный фасад | Три оконных проема типа 4 | <p data-bbox="1429 379 1503 416">4.2.18</p> <p data-bbox="1339 587 1435 624">4.2.19</p> <p data-bbox="1944 595 2040 632">4.2.19</p> <p data-bbox="1641 1262 1738 1299">4.2.17</p> |
| 4.2.18 | | Один оконный проем типа 5 | |
| 4.2.19 | | Две прямоугольные ширинки верхнего светового барабана | |

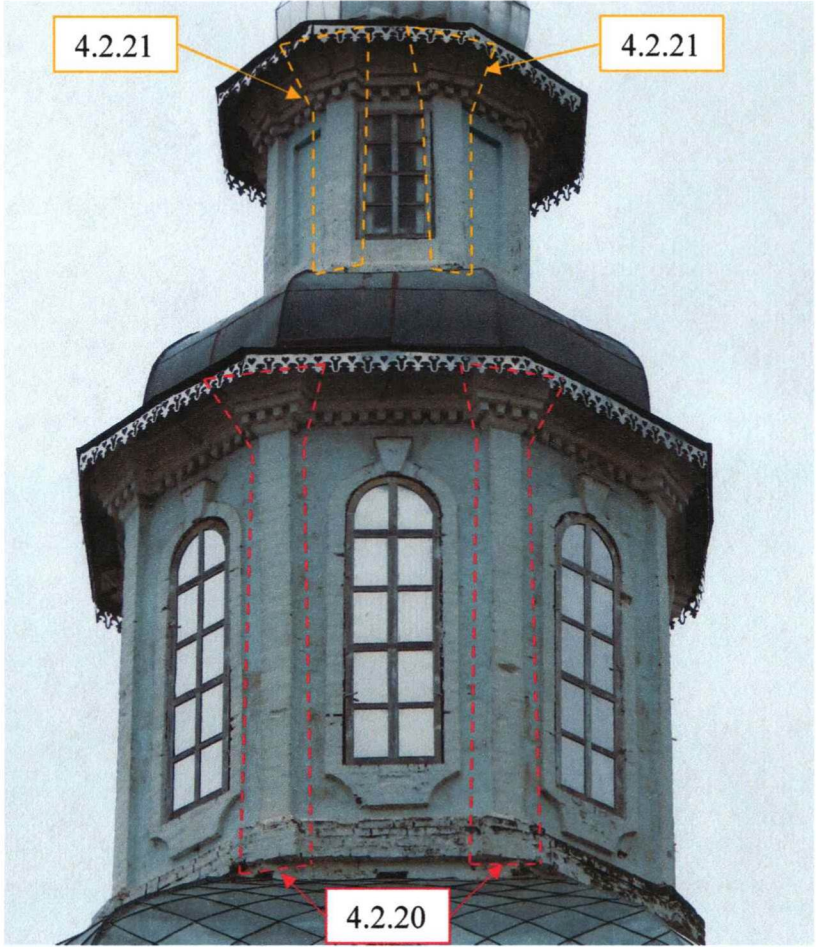
| № п/п | Обобщенная группа элементов предмета охраны | Элементы предмета охраны | Фотографическое или иное графическое изображение предмета охраны* |
|---|---|---|---|
| 4.2.20 | Восточный фасад | Две пилястры типа 7 | <p data-bbox="1429 1339 1984 1373">Фото 61. Восточный фасад. Фото 2017 г.</p> |
| 4.2.21 | | Две пилястры типа 8 | |

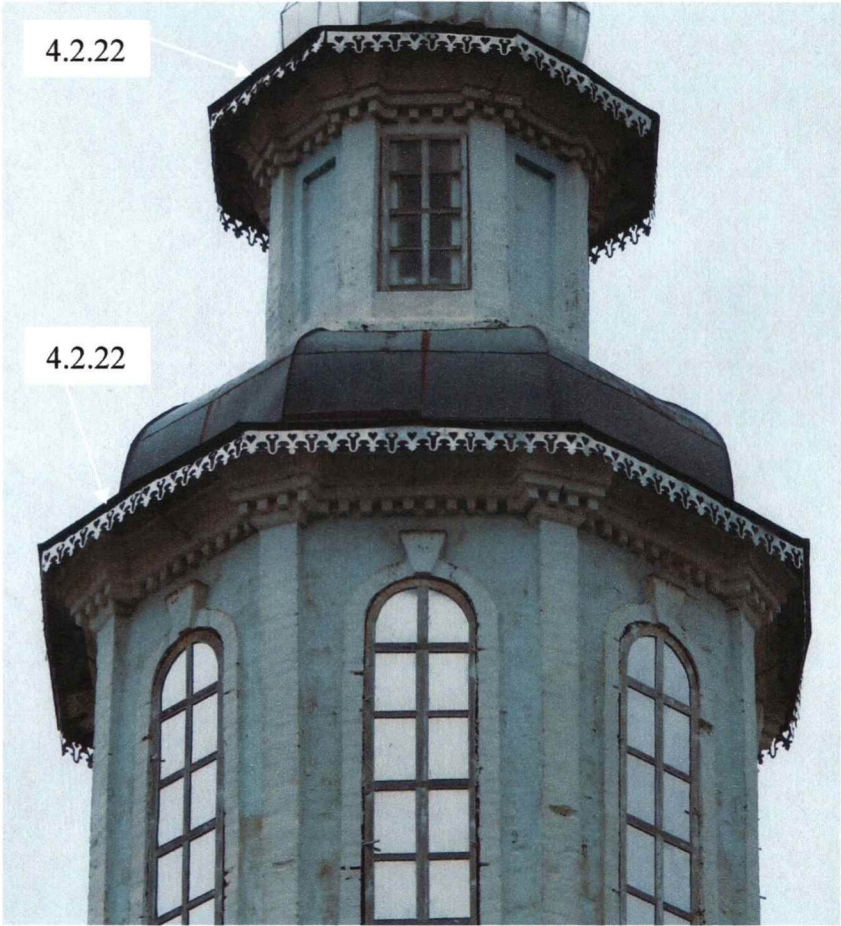
| № п/п | Обобщенная группа элементов предмета охраны | Элементы предмета охраны | Фотографическое или иное графическое изображение предмета охраны* |
|---|---|---|---|
| 4.2.22 | Восточный фасад | Фигурный металлический подзор кровли верхнего и нижнего световых барабанов | <p data-bbox="1429 1313 1984 1350">Фото 62. Восточный фасад. Фото 2017 г.</p> |

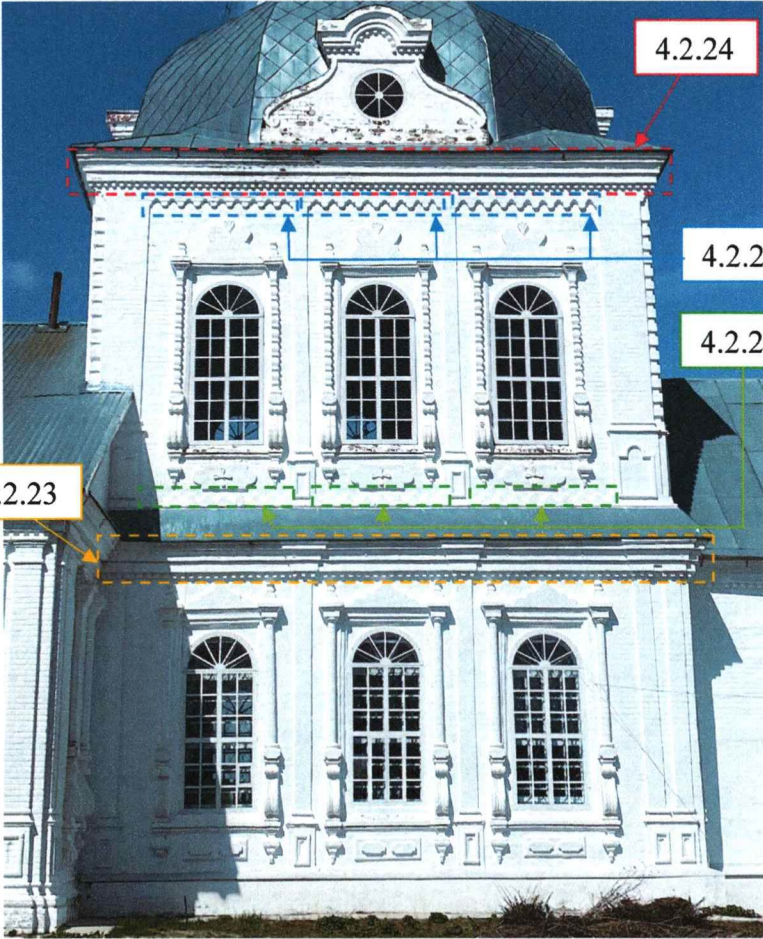
Фото 63. Южный фасад. Фото 2024 г.

| № п/п | Обобщенная группа элементов предмета охраны | Элементы предмета охраны | Фотографическое или иное графическое изображение предмета охраны* |
|---|---|---|---|
| 4.2.23 | Южный фасад | Карниз типа 1 | |
| 4.2.24 | | Карниз типа 2 | |
| 4.2.25 | | Карниз типа 7 | |
| 4.2.26 | | Карниз типа 8 | |

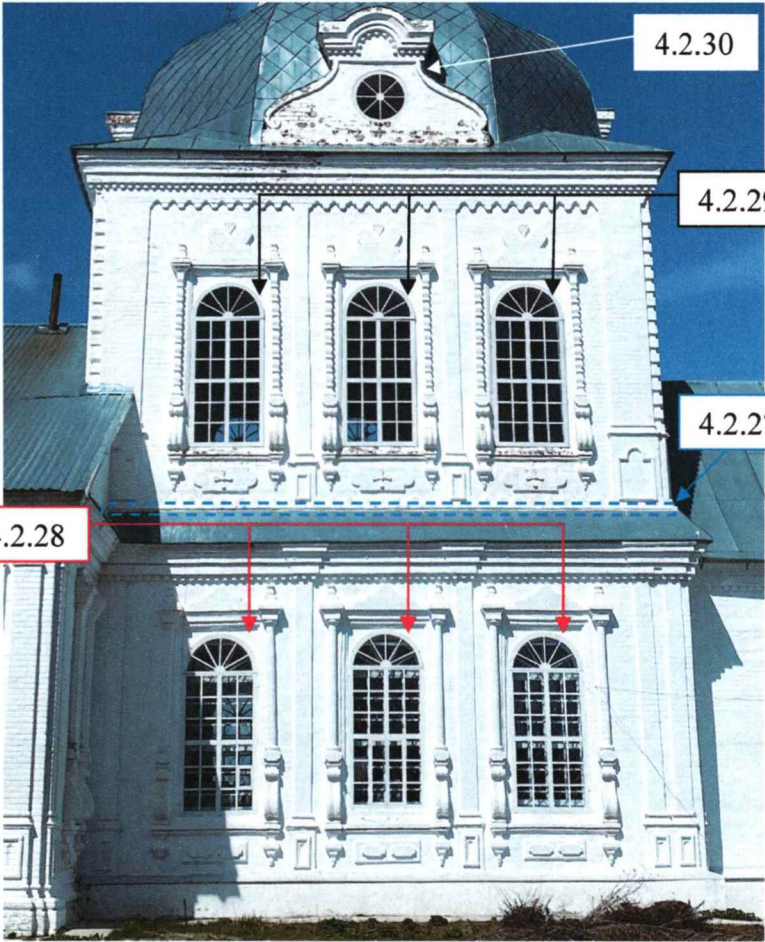
Фото 64. Южный фасад. Фото 2024 г.

| № п/п | Обобщенная группа элементов предмета охраны | Элементы предмета охраны | Фотографическое или иное графическое изображение предмета охраны* |
|---|---|---|---|
| 4.2.27 | Южный фасад | Карниз типа 4 | |
| 4.2.28 | | Три оконных проема типа 2 | |
| 4.2.29 | | Три оконных проема типа 3 | |
| 4.2.30 | | Одна люкарна типа 1 | |

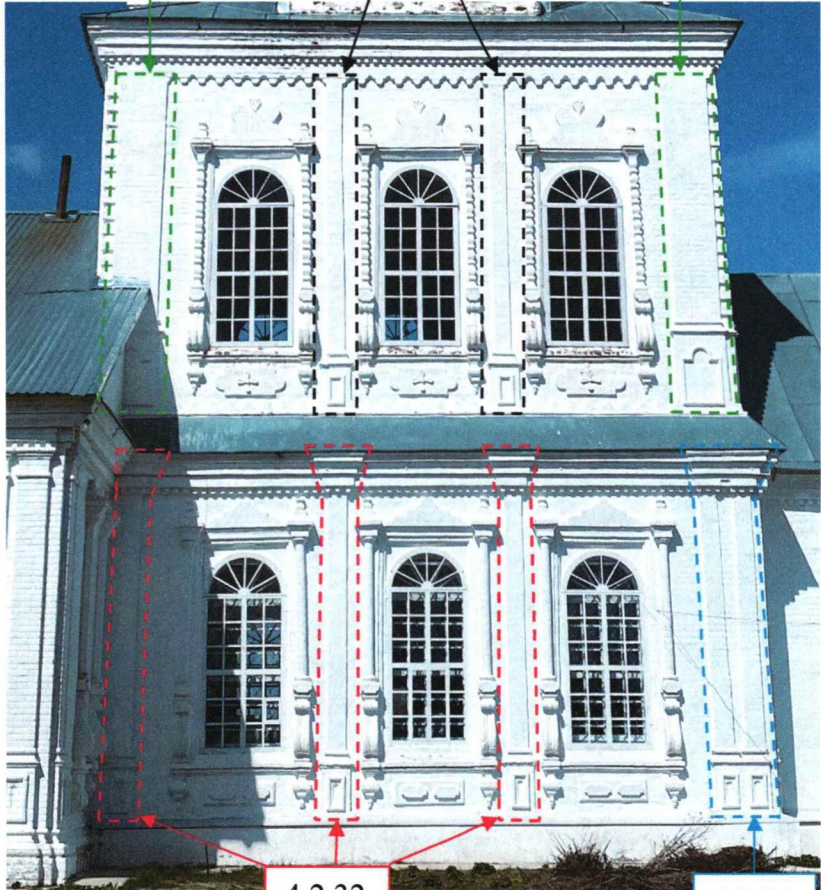
| № п/п | Обобщенная группа элементов предмета охраны | Элементы предмета охраны | Фотографическое или иное графическое изображение предмета охраны* |
|---|---|---|---|
| 4.2.31 | Южный фасад | Одна пилястра типа 2 | <p data-bbox="1451 1313 1966 1353">Фото 65. Южный фасад. Фото 2024 г.</p> |
| 4.2.32 | | Три пилястры типа 3 | |

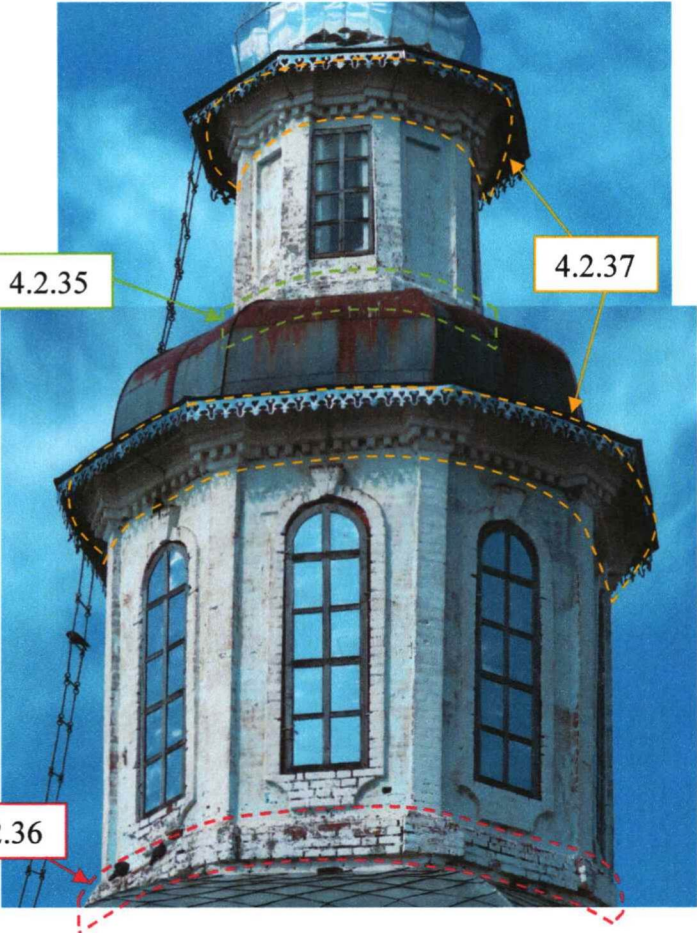
Фото 66. Южный фасад. Фото 2024 г.

| № п/п | Обобщенная группа элементов предмета охраны | Элементы предмета охраны | Фотографическое или иное графическое изображение предмета охраны* |
|---|---|---|---|
| 4.2.35 | Южный фасад | Уступ типа 3 | |
| 4.2.36 | | Карниз типа 5 | |
| 4.2.37 | | Карниз типа 6 | |

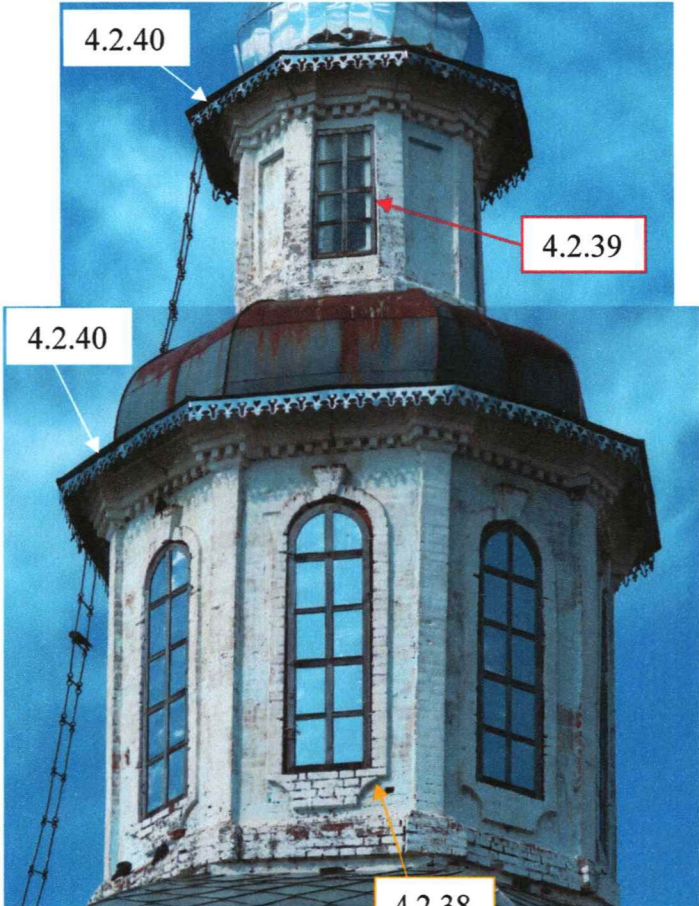
Фото 67. Южный фасад. Фото 2024 г.

| № п/п | Обобщенная группа элементов предмета охраны | Элементы предмета охраны | Фотографическое или иное графическое изображение предмета охраны* |
|---|---|---|---|
| 4.2.38 | Южный фасад | Один оконный проем типа 4 | |
| 4.2.39 | | Один оконный проем типа 5 | |
| 4.2.40 | | Фигурный металлический подзор кровли верхнего и нижнего световых барабанов | |

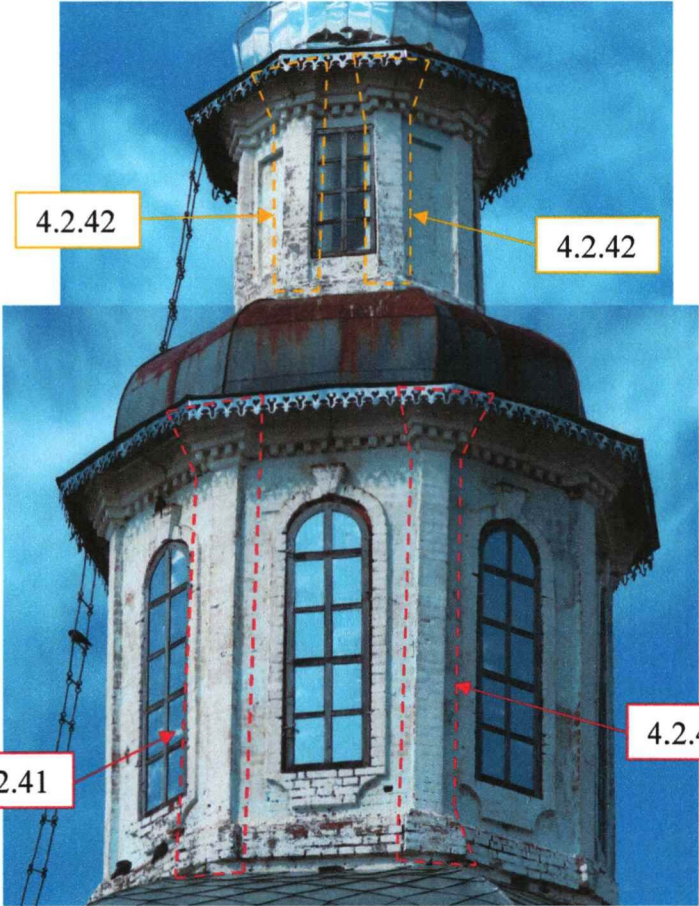
| № п/п | Обобщенная группа элементов предмета охраны | Элементы предмета охраны | Фотографическое или иное графическое изображение предмета охраны* |
|---|---|---|---|
| 4.2.41 | Южный фасад | Две пилястры типа 7 | <p data-bbox="1451 1321 1966 1358">Фото 68. Южный фасад. Фото 2024 г.</p> |
| 4.2.42 | | Две пилястры типа 8 | |

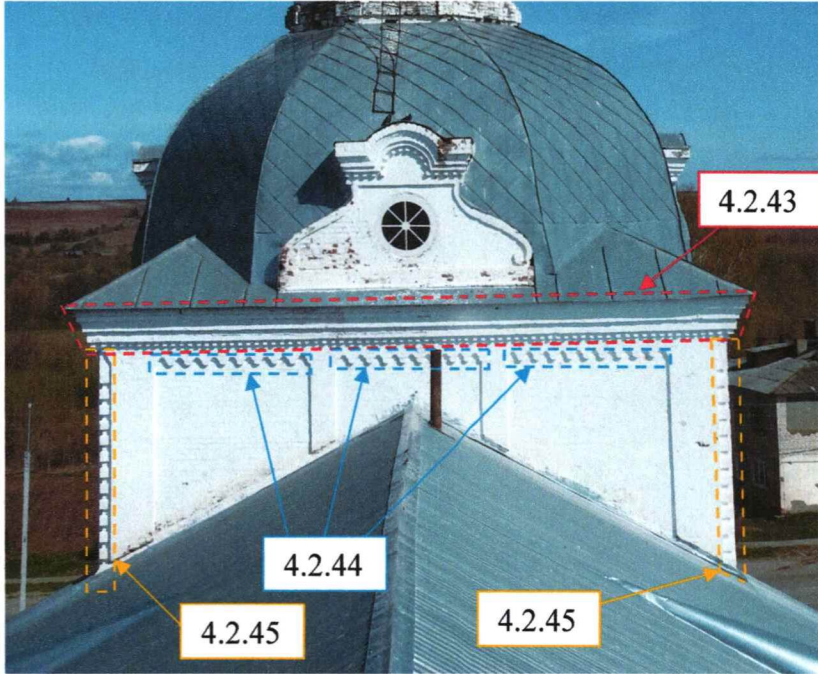
| № п/п | Обобщенная группа элементов предмета охраны | Элементы предмета охраны | Фотографическое или иное графическое изображение предмета охраны* |
|---|---|---|---|
| 4.2.43 | Западный фасад | Карниз типа 2 | <p data-bbox="1440 1233 1977 1270">Фото 69. Западный фасад. Фото 2024 г.</p> |
| 4.2.44 | | Карниз типа 7 | |
| 4.2.45 | | Две фигурные угловые рустованные пилястры второго света | |

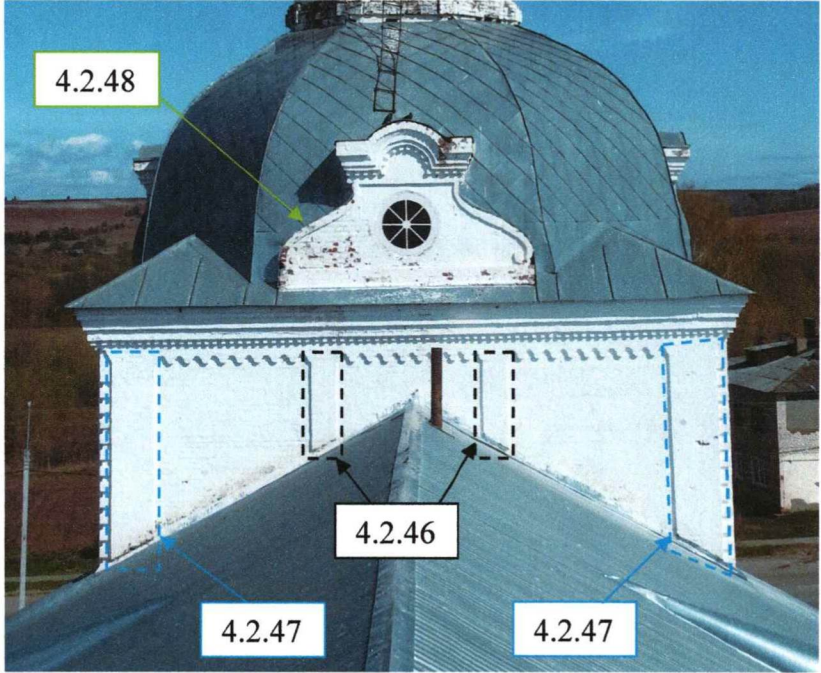
| № п/п | Обобщенная группа элементов предмета охраны | Элементы предмета охраны | Фотографическое или иное графическое изображение предмета охраны* |
|---|---|---|---|
| 4.2.46 | Западный фасад | Две плоские лопатки, разделяющие карниз типа 7 | <p data-bbox="1435 1180 1973 1215">Фото 70. Западный фасад. Фото 2024 г.</p> |
| 4.2.47 | | Две плоские широкие лопатки | |
| 4.2.48 | | Одна люкарна типа 1 | |

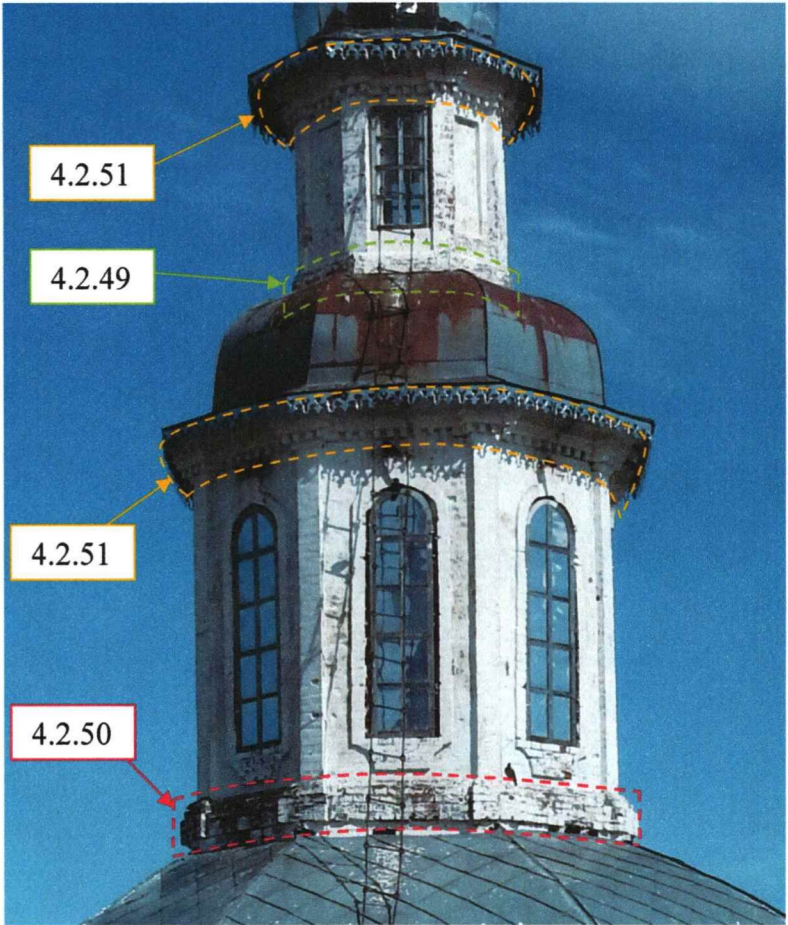
| № п/п | Обобщенная группа элементов предмета охраны | Элементы предмета охраны | Фотографическое или иное графическое изображение предмета охраны* |
|---|---|---|---|
| 4.2.49 | Западный фасад | Уступ типа 3 | <p data-bbox="1435 1313 1973 1345">Фото 71. Западный фасад. Фото 2024 г.</p> |
| 4.2.50 | | Карниз типа 5 | |
| 4.2.51 | | Карниз типа 6 | |

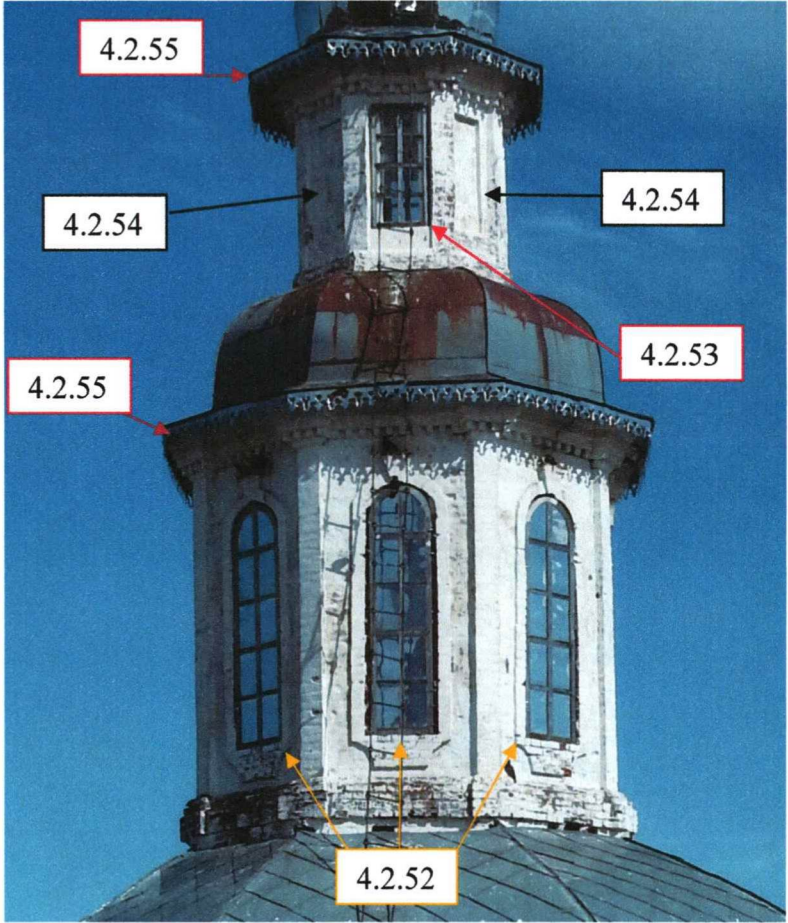
| № п/п | Обобщенная группа элементов предмета охраны | Элементы предмета охраны | Фотографическое или иное графическое изображение предмета охраны* |
|---|---|---|---|
| 4.2.52 | Западный фасад | Три оконных проема типа 4 | <p data-bbox="1435 1307 1973 1342">Фото 72. Западный фасад. Фото 2024 г.</p> |
| 4.2.53 | | Один оконный проем типа 5 | |
| 4.2.54 | | Две прямоугольные ширинки верхнего светового барабана | |
| 4.2.55 | | Фигурный металлический подзор кровли верхнего и нижнего световых барабанов | |

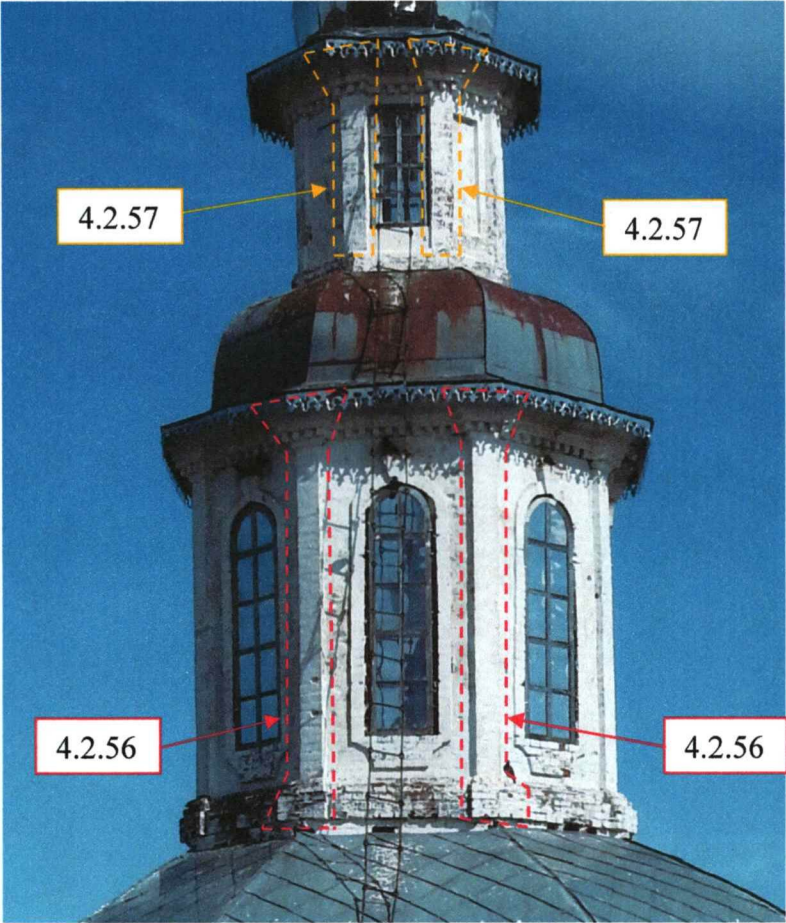
| № п/п | Обобщенная группа элементов предмета охраны | Элементы предмета охраны | Фотографическое или иное графическое изображение предмета охраны* |
|---|---|---|---|
| 4.2.56 | Западный фасад | Две пилястры типа 7 | <p data-bbox="1440 1337 1977 1369">Фото 73. Западный фасад. Фото 2024 г.</p> |
| 4.2.57 | | Две пилястры типа 8 | |

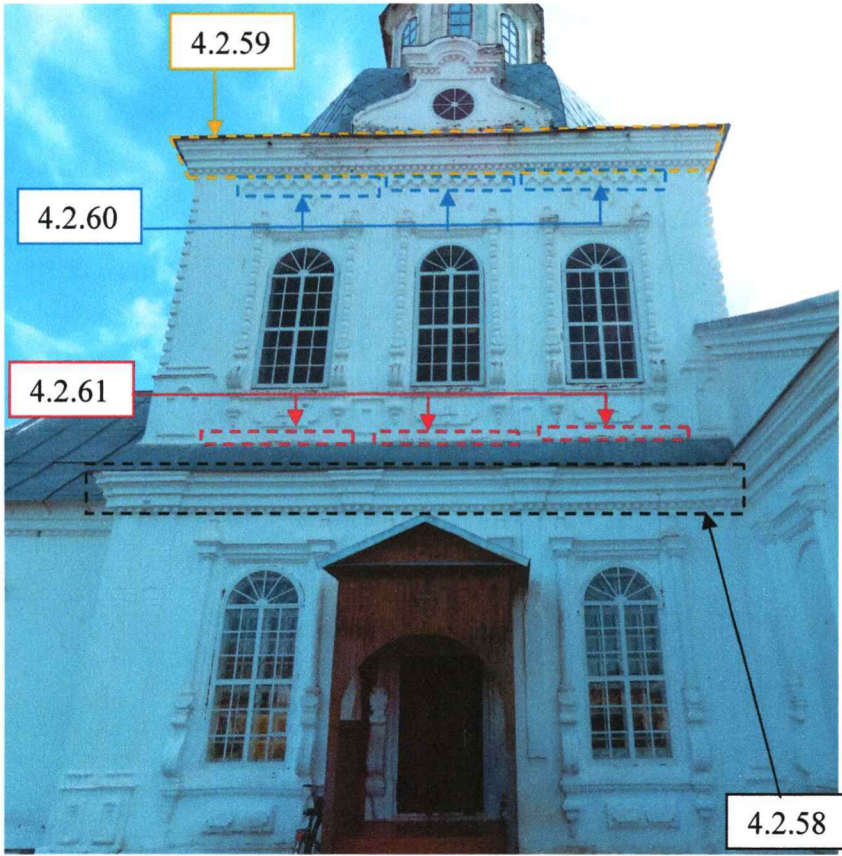
| № п/п | Обобщенная группа элементов предмета охраны | Элементы предмета охраны | Фотографическое или иное графическое изображение предмета охраны* |
|---|---|---|---|
| 4.2.58 | Северный фасад | Карниз типа 1 | <p data-bbox="1417 1276 1948 1310">Фото 74. Северный фасад. Фото 2024 г.</p> |
| 4.2.59 | | Карниз типа 2 | |
| 4.2.60 | | Карниз типа 7 | |
| 4.2.61 | | Карниз типа 8 | |

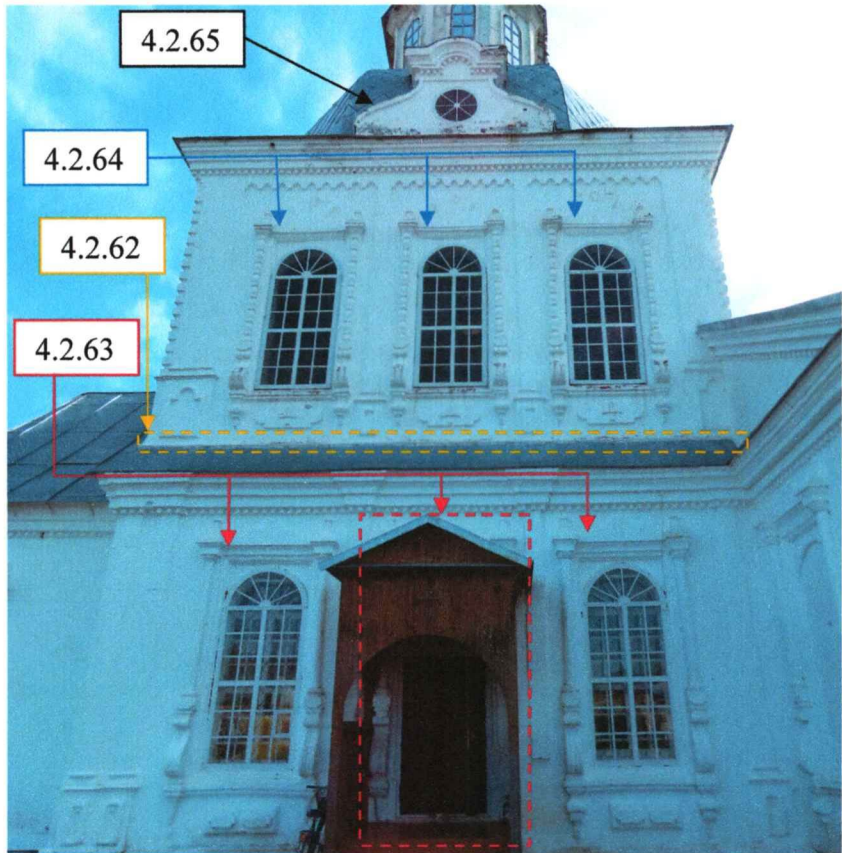
| № п/п | Обобщенная группа элементов предмета охраны | Элементы предмета охраны | Фотографическое или иное графическое изображение предмета охраны* |
|---|---|---|---|
| | | | Фото 75. Северный фасад. Фото 2024 г. |

| № п/п | Обобщенная группа элементов предмета охраны | Элементы предмета охраны | Фотографическое или иное графическое изображение предмета охраны* |
|---|---|---|---|
| 4.2.62 | Северный фасад | Карниз типа 4 | |
| 4.2.63 | | Три оконных проема типа 2 | |
| 4.2.64 | | Три оконных проема типа 3 | |
| 4.2.65 | | Одна люкарна типа 1 | |

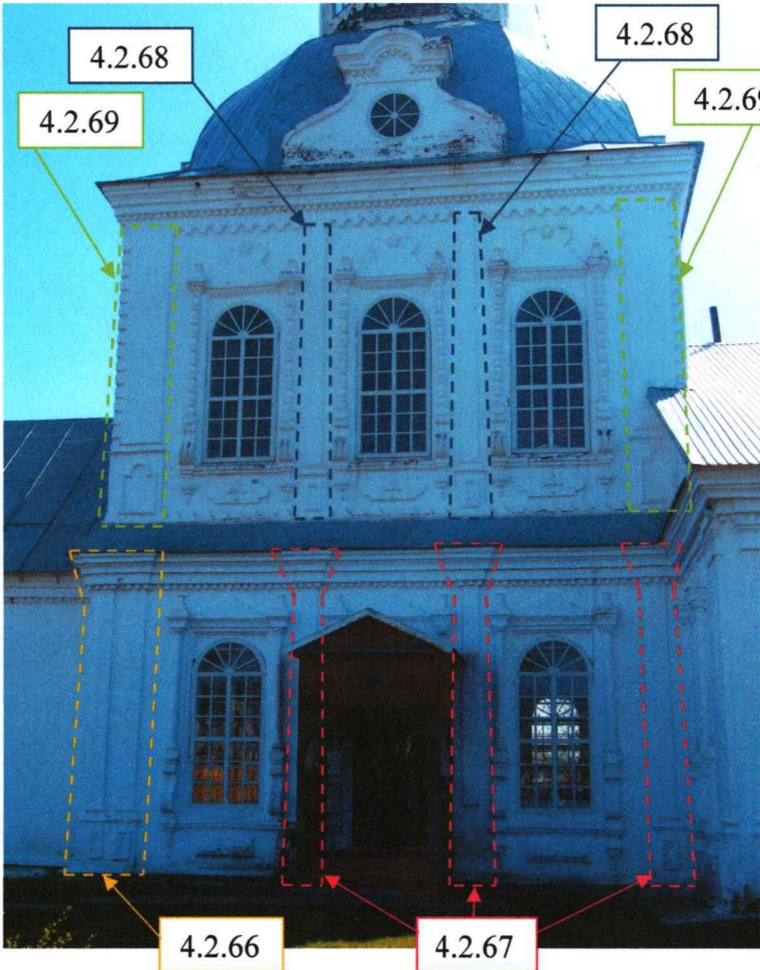
Фото 76. Северный фасад. Фото 2024 г.

| № п/п | Обобщенная группа элементов предмета охраны | Элементы предмета охраны | Фотографическое или иное графическое изображение предмета охраны* |
|---|---|---|---|
| 4.2.66 | Северный фасад | Одна пилястра типа 2 | |
| 4.2.67 | | Три пилястры типа 3 | |
| 4.2.68 | | Две пилястры типа 4 | |
| 4.2.69 | | Две пилястры типа 5 | |

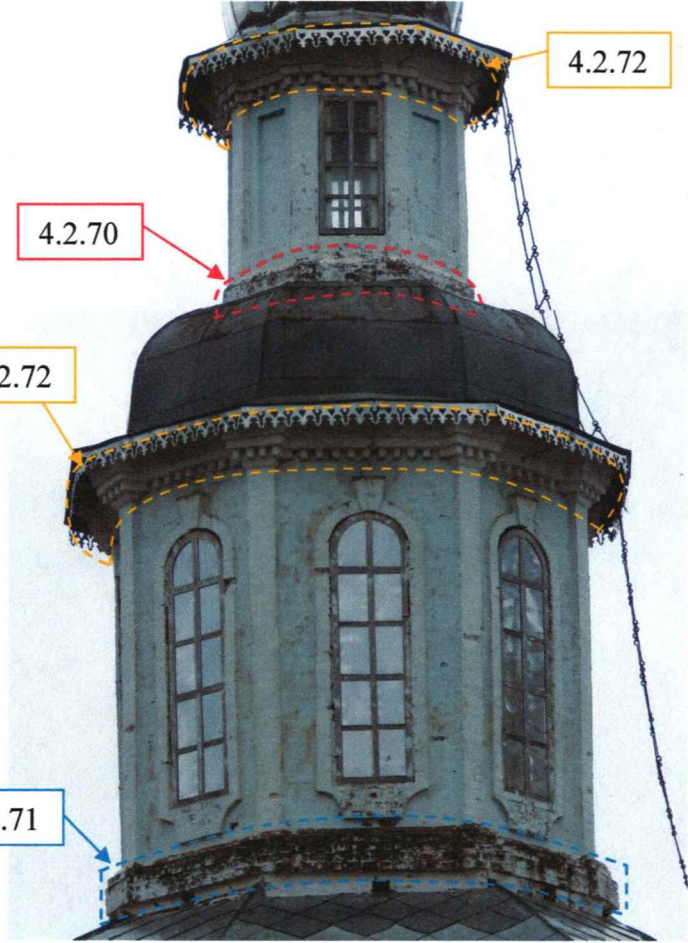
Фото 77. Северный фасад. Фото 2017 г.

| № п/п | Обобщенная группа элементов предмета охраны | Элементы предмета охраны | Фотографическое или иное графическое изображение предмета охраны* |
|---|---|---|---|
| 4.2.70 | Северный фасад | Уступ типа 3 | |
| 4.2.71 | | Карниз типа 5 | |
| 4.2.72 | | Карниз типа 6 | |

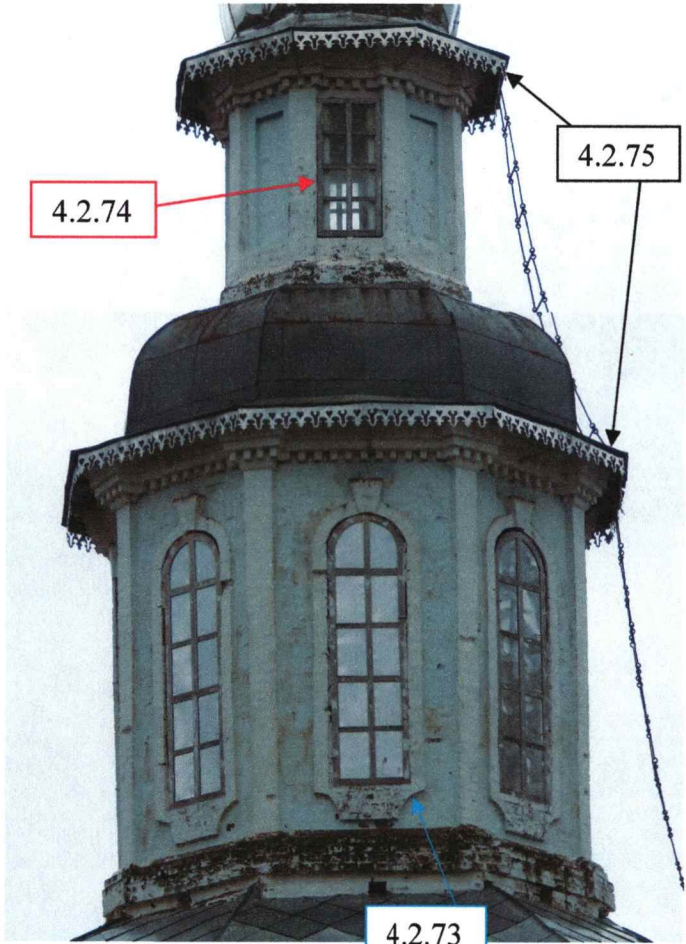
Фото 78. Северный фасад. Фото 2017 г.

| № п/п | Обобщенная группа элементов предмета охраны | Элементы предмета охраны | Фотографическое или иное графическое изображение предмета охраны* |
|---|---|---|---|
| 4.2.73 | Северный фасад | Один оконный проем типа 4 | |
| 4.2.74 | | Один оконный проем типа 5 | |
| 4.2.75 | | Фигурный металлический подзор кровли верхнего и нижнего световых барабанов | |

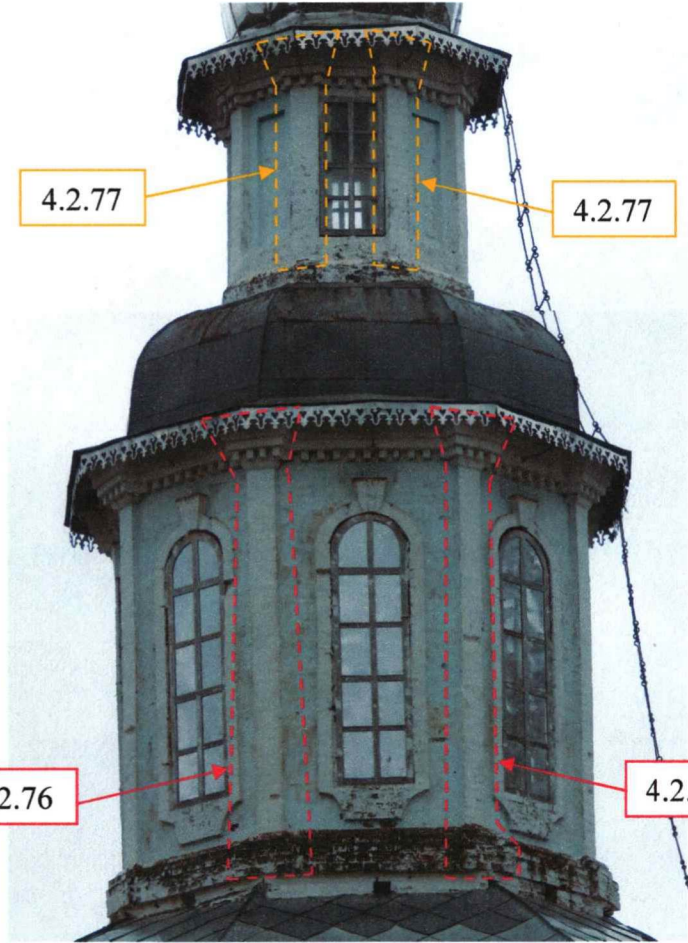
| № п/п | Обобщенная группа элементов предмета охраны | Элементы предмета охраны | Фотографическое или иное графическое изображение предмета охраны* |
|---|---|---|---|
| 4.2.76 | Северный фасад | Две пилястры типа 7 | <p data-bbox="1435 549 1487 580">4.2.77</p> <p data-bbox="1928 564 2013 596">4.2.77</p> <p data-bbox="1330 1155 1415 1187">4.2.76</p> <p data-bbox="2002 1139 2087 1171">4.2.76</p> <p data-bbox="1435 1353 1980 1385">Фото 79. Северный фасад. Фото 2017 г.</p> |
| 4.2.77 | | Две пилястры типа 8 | |

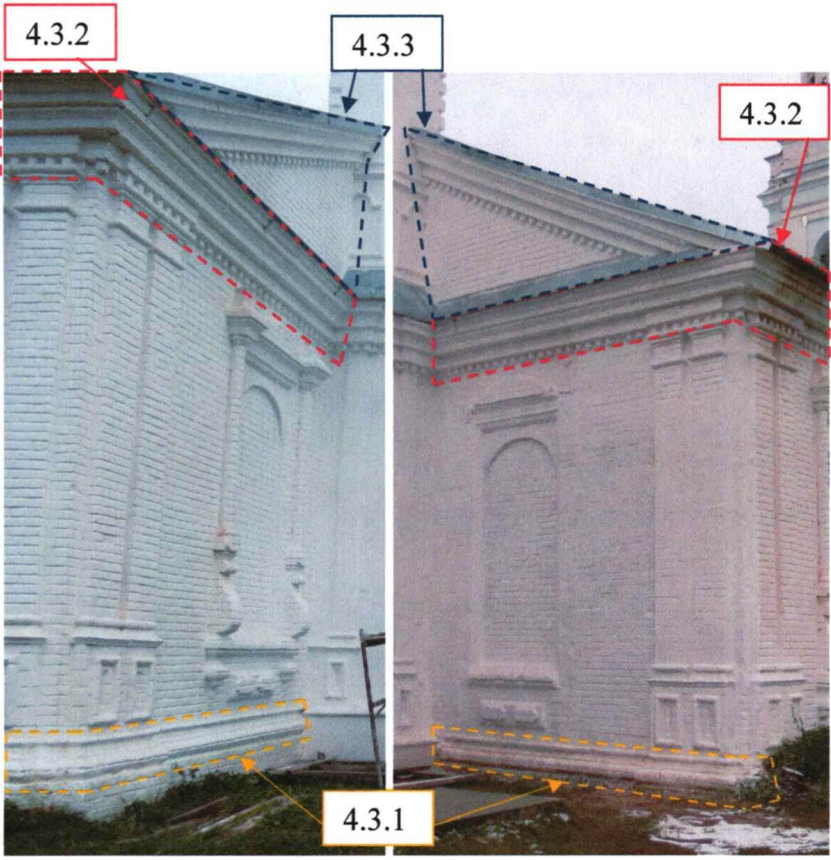
| № п/п | Обобщенная группа элементов предмета охраны | Элементы предмета охраны | Фотографическое или иное графическое изображение предмета охраны* |
|---|---|---|---|
| 4.3.1 | Восточный фасад | Уступ типа 1 | <p data-bbox="1400 1300 2004 1332">Фото 81, 82. Восточный фасад. Фото 2017 г.</p> |
| 4.3.2 | | Карниз типа 9 | |

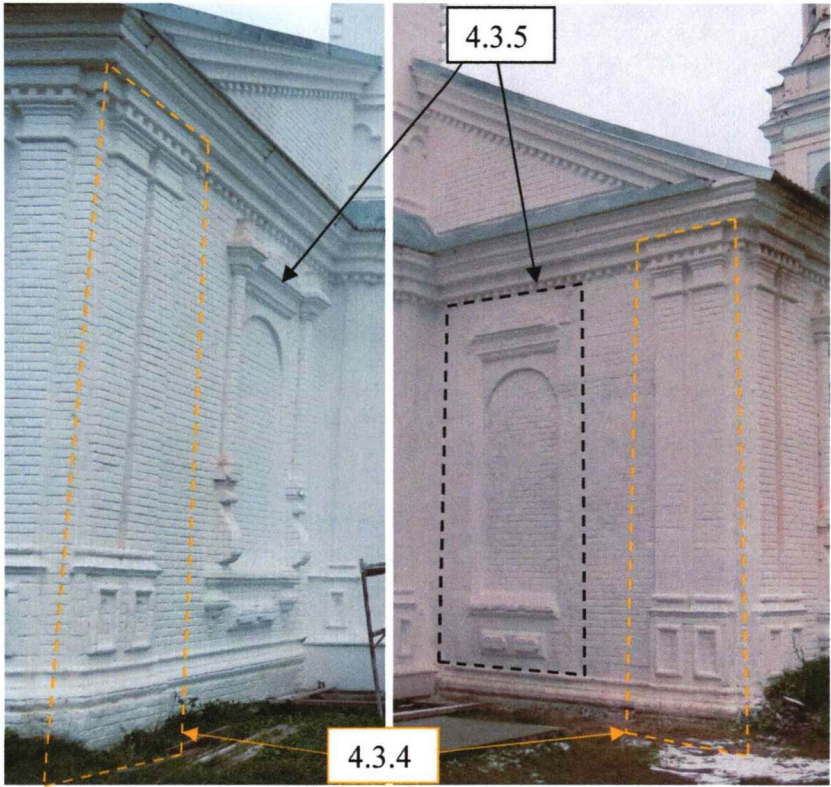
| № п/п | Обобщенная группа элементов предмета охраны | Элементы предмета охраны | Фотографическое или иное графическое изображение предмета охраны* |
|---|---|---|---|
| 4.3.4 | Восточный фасад | Две пилястры типа 9 | <p data-bbox="1400 1199 2004 1246">Фото 83, 84. Восточный фасад. Фото 2017 г.</p> |
| 4.3.5 | | Два ложных оконных проема типа 6 без заполнения | |

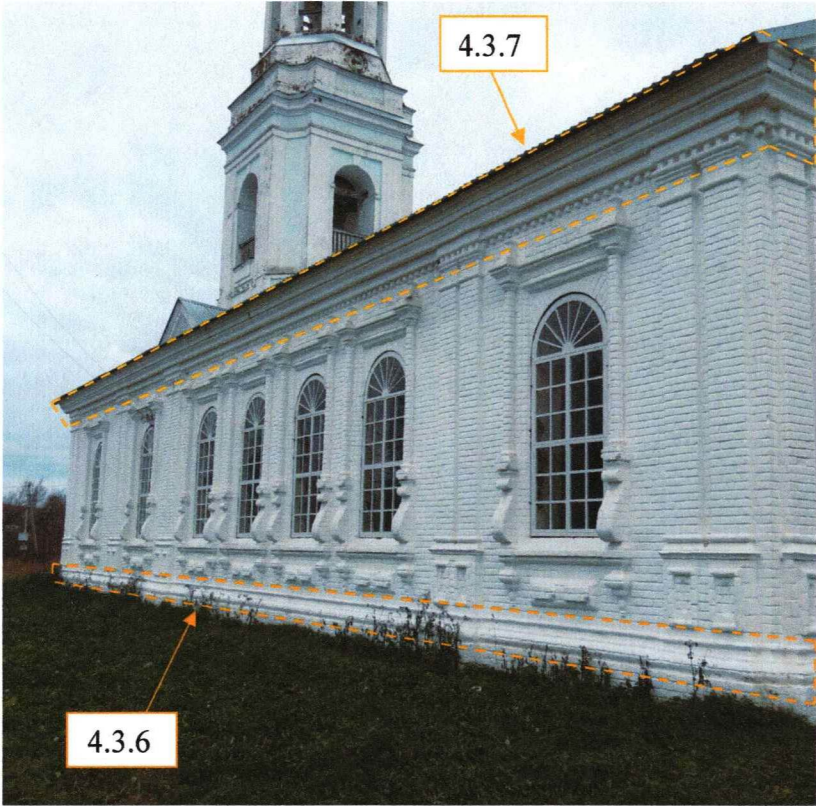
Фото 85. Южный фасад. Фото 2017 г.

| № п/п | Обобщенная группа элементов предмета охраны | Элементы предмета охраны | Фотографическое или иное графическое изображение предмета охраны* |
|---|---|---|---|
| 4.3.6 | Южный фасад | Уступ типа 1 | |
| 4.3.7 | | Карниз типа 9 | |

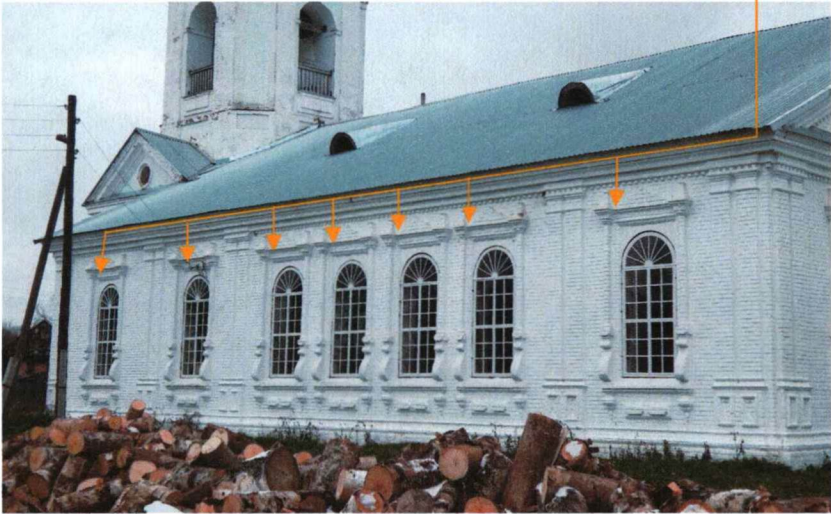
| № п/п | Обобщенная группа элементов предмета охраны | Элементы предмета охраны | Фотографическое или иное графическое изображение предмета охраны* |
|---|---|---|---|
| 4.3.8 | Южный фасад | Семь оконных проемов типа 6 | <p data-bbox="1451 1098 1962 1134">Фото 86. Южный фасад. Фото 2017 г.</p> |

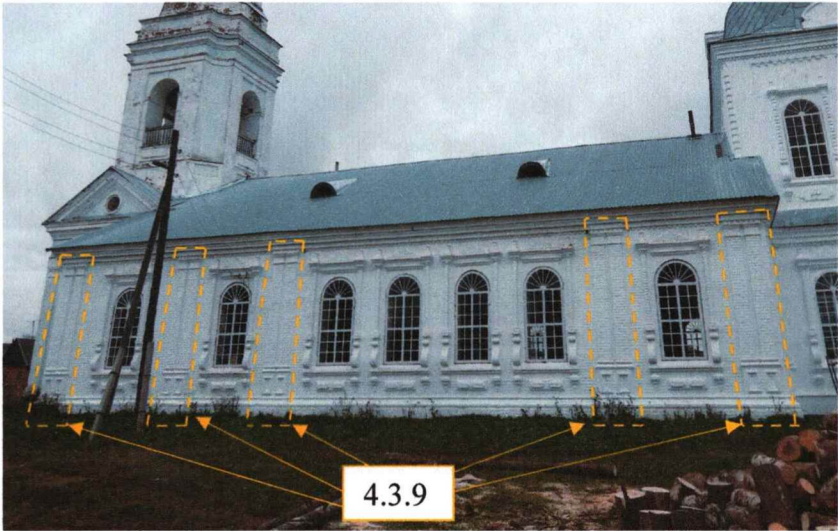
| № п/п | Обобщенная группа элементов предмета охраны | Элементы предмета охраны | Фотографическое или иное графическое изображение предмета охраны* |
|---|---|---|---|
| 4.3.9 | Южный фасад | Пять пилястр типа 9 | <p data-bbox="1451 1118 1962 1155">Фото 87. Южный фасад. Фото 2017 г.</p> |
