**УПРАВЛЕНИЕ  
ГОСУДАРСТВЕННОЙ ОХРАНЫ ОБЪЕКТОВ КУЛЬТУРНОГО  
НАСЛЕДИЯ КИРОВСКОЙ ОБЛАСТИ**

**Об установлении предмета охраны объекта культурного наследия  
(памятника истории и культуры) народов Российской Федерации  
регионального значения «Петропавловская церковь», расположенного  
по адресу: Кировская область, Уржумский район, с. Петровское**

**ПРЕДМЕТ ОХРАНЫ**

**объекта культурного наследия (памятника истории и культуры) народов Российской Федерации  
регионального значения «Петропавловская церковь», расположенного по адресу:  
Кировская область, Уржумский район, с. Петровское**

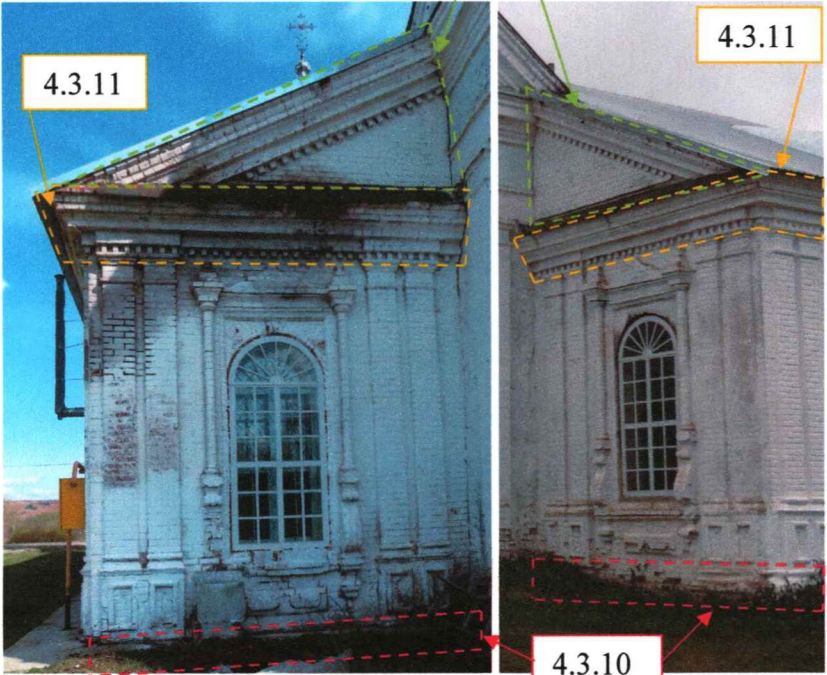
| № п/п | Обобщенная группа элементов предмета охраны | Элементы предмета охраны | Фотографическое или иное графическое изображение предмета охраны* |
|---|---|---|---|
| 4.3.10 | Западный фасад | Уступ типа 1 | <p data-bbox="1413 1155 2002 1187">Фото 88, 89. Западный фасад. Фото 2024 г.</p> |
| 4.3.11 | | Карниз типа 9 | |
| 4.3.12 | | Фронтон с карнизом типа 9 | |

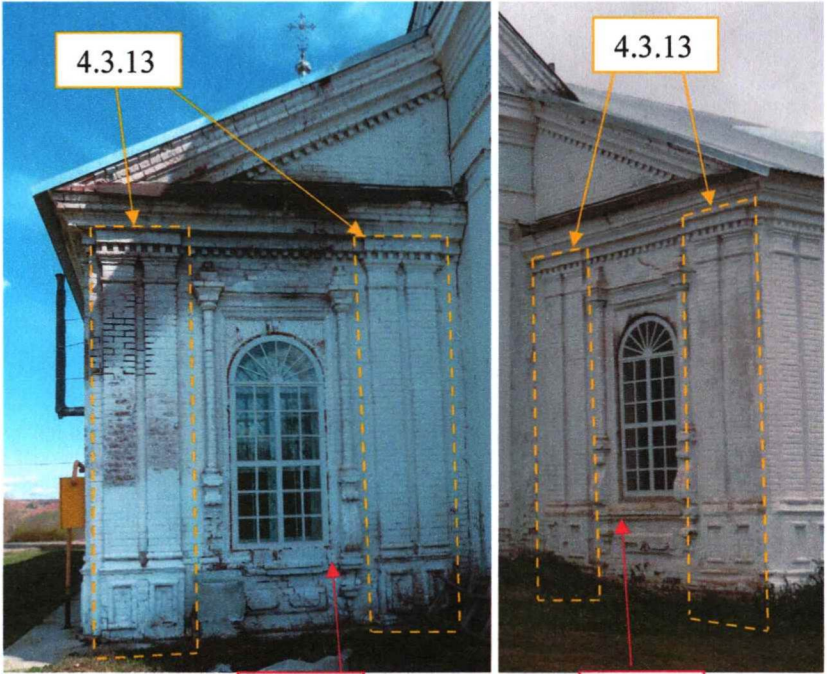
| № п/п | Обобщенная группа элементов предмета охраны | Элементы предмета охраны | Фотографическое или иное графическое изображение предмета охраны* |
|---|---|---|---|
| 4.3.13 | Западный фасад | Четыре пилястры типа 9 | <p data-bbox="1413 1161 2002 1203">4.3.14      4.3.14</p> <p data-bbox="1413 1225 2002 1267">Фото 90, 91. Западный фасад. Фото 2023 г.</p> |
| 4.3.14 | | Два оконных проема типа 6 | |

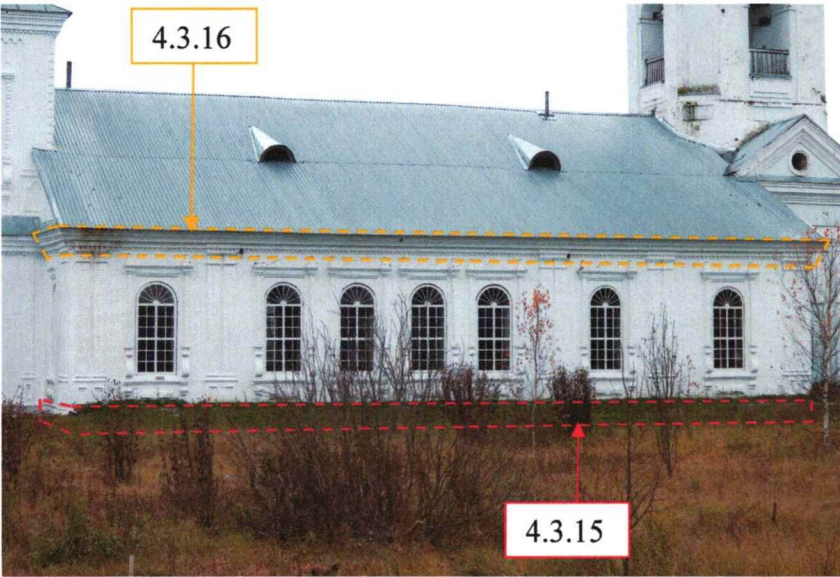
| № п/п | Обобщенная группа элементов предмета охраны | Элементы предмета охраны | Фотографическое или иное графическое изображение предмета охраны* |
|---|---|---|---|
| 4.3.15 | Северный фасад | Уступ типа 1 | <p data-bbox="1435 503 1547 561">4.3.16</p> <p data-bbox="1794 1000 1917 1052">4.3.15</p> <p data-bbox="1435 1107 1980 1141">Фото 92. Северный фасад. Фото 2017 г.</p> |
| 4.3.16 | | Карниз типа 9 | |

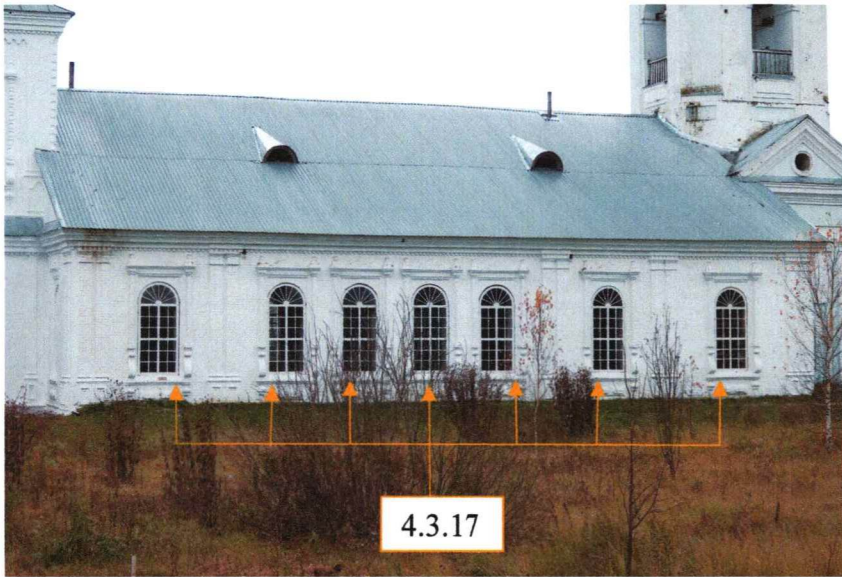
| № п/п | Обобщенная группа элементов предмета охраны | Элементы предмета охраны | Фотографическое или иное графическое изображение предмета охраны* |
|---|---|---|---|
| 4.3.17 | Северный фасад | Семь оконных проема типа 6 | <p data-bbox="1435 1107 1977 1141">Фото 93. Северный фасад. Фото 2017 г.</p> |

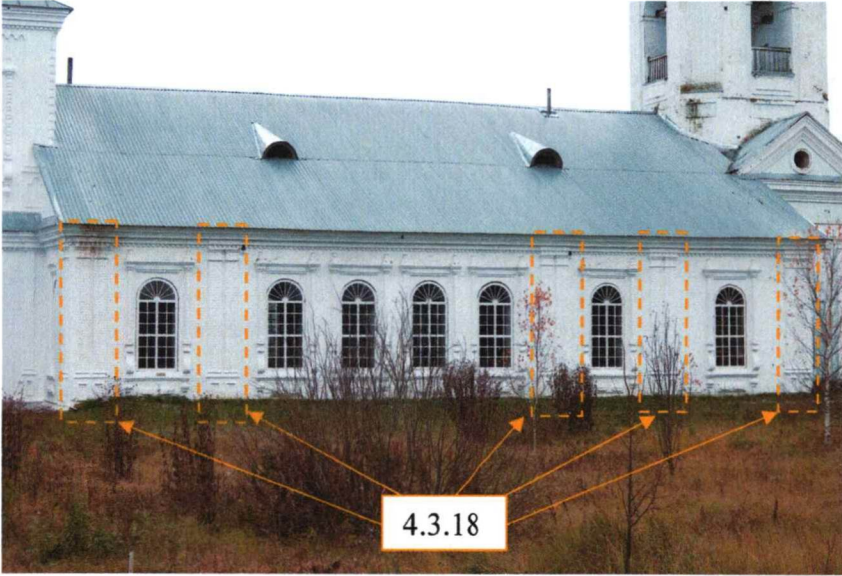
| № п/п | Обобщенная группа элементов предмета охраны | Элементы предмета охраны | Фотографическое или иное графическое изображение предмета охраны* |
|---|---|---|---|
| 4.3.18 | Северный фасад | Пять пилястр типа 9 | <p data-bbox="1435 1201 1977 1236">Фото 94. Северный фасад. Фото 2017 г.</p> |

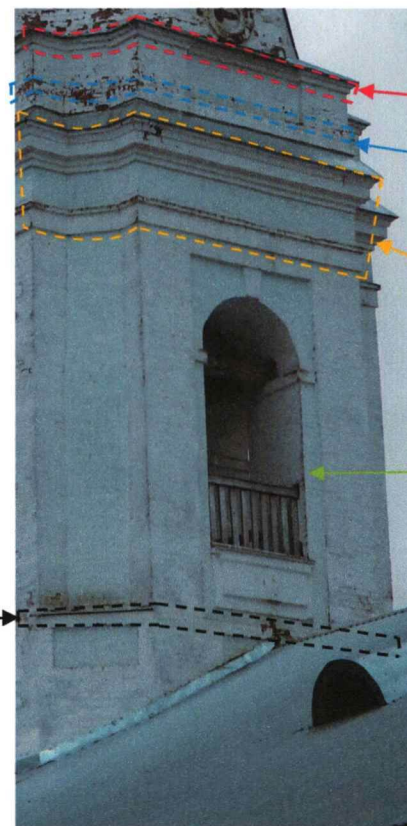
| № п/п | Обобщенная группа элементов предмета охраны | Элементы предмета охраны | Фотографическое или иное графическое изображение предмета охраны* |
|---|---|---|---|
| | | | Фото 95. Вид с юго-восточной стороны. Фото 2017 г. |

| № п/п | Обобщенная группа элементов предмета охраны | Элементы предмета охраны | Фотографическое или иное графическое изображение предмета охраны* |
|---|---|---|---|
| 4.4.1 | Восточный фасад | Уступ типа 2 в уровне основания второго яруса | |
| 4.4.2 | | Уступ типа 2 в уровне вершины второго яруса | |
| 4.4.3 | | Антаблемент типа 2 | |
| 4.4.4 | | Карниз типа 11 | |
| 4.4.5 | | Один проем типа 1 | |

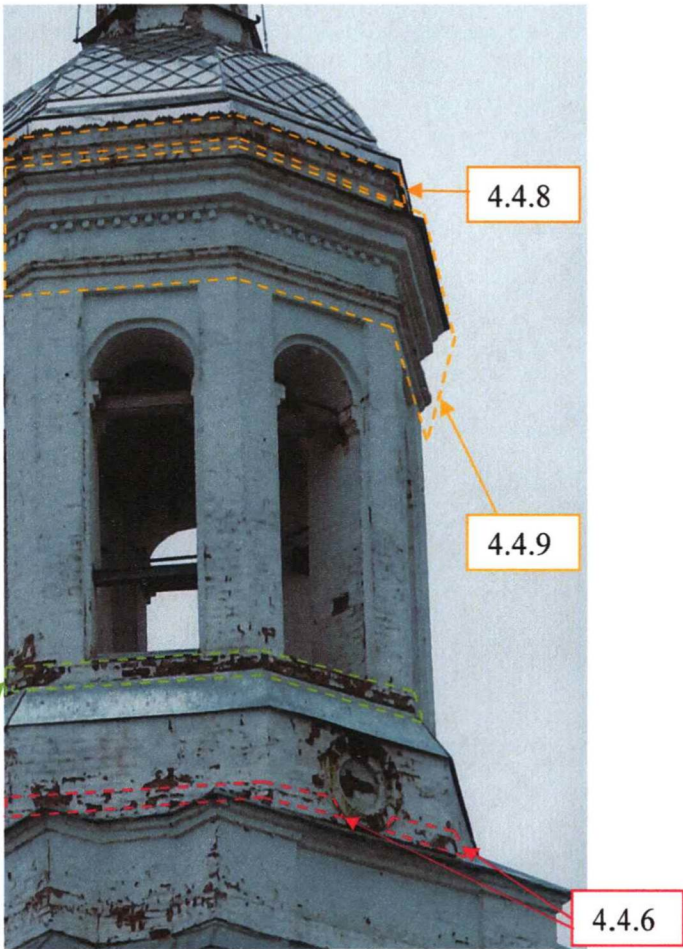
Фото 96. Вид с юго-восточной стороны. Фото 2017 г.

| № п/п | Обобщенная группа элементов предмета охраны | Элементы предмета охраны | Фотографическое или иное графическое изображение предмета охраны* |
|---|---|---|---|
| 4.4.6 | Восточный фасад | Уступ типа 2 в уровне основания третьего яруса | |
| 4.4.7 | | Уступ типа 2 под проемами третьего яруса | |
| 4.4.8 | | Карниз типа 12 | |
| 4.4.9 | | Антаблемент типа 2 | |

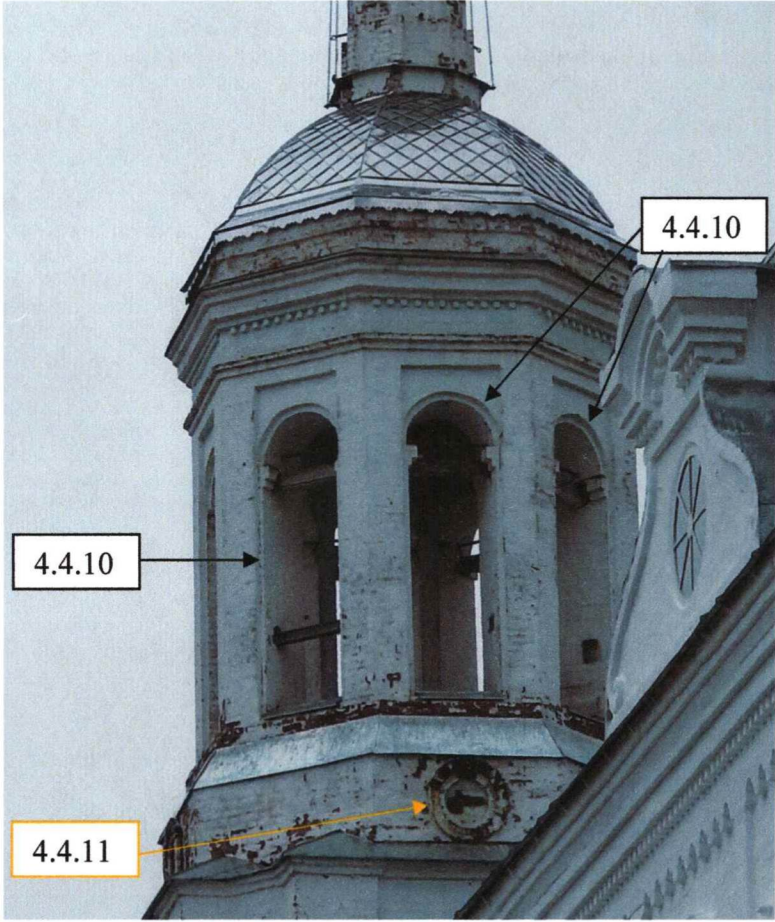
| № п/п | Обобщенная группа элементов предмета охраны | Элементы предмета охраны | Фотографическое или иное графическое изображение предмета охраны* |
|---|---|---|---|
| 4.4.10 | Восточный фасад | Три проема типа 2 | <p data-bbox="1375 1331 2040 1362">Фото 97. Вид с восточной стороны. Фото 2017 г.</p> |
| 4.4.11 | | Один оконный проем типа 9 | |

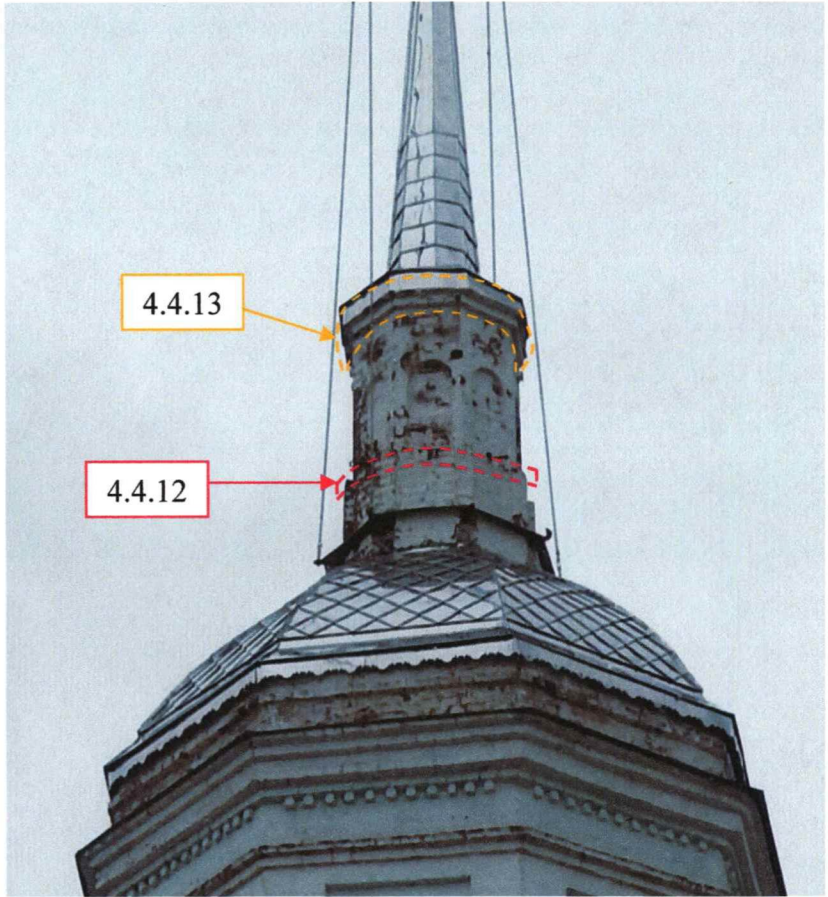
| № п/п | Обобщенная группа элементов предмета охраны | Элементы предмета охраны | Фотографическое или иное графическое изображение предмета охраны* |
|---|---|---|---|
| 4.4.12 | Восточный фасад | Уступ типа 2 | <p data-bbox="1339 1305 2078 1342">Фото 98. Вид с юго-восточной стороны. Фото 2017 г.</p> |
| 4.4.13 | | Карниз типа 13 | |

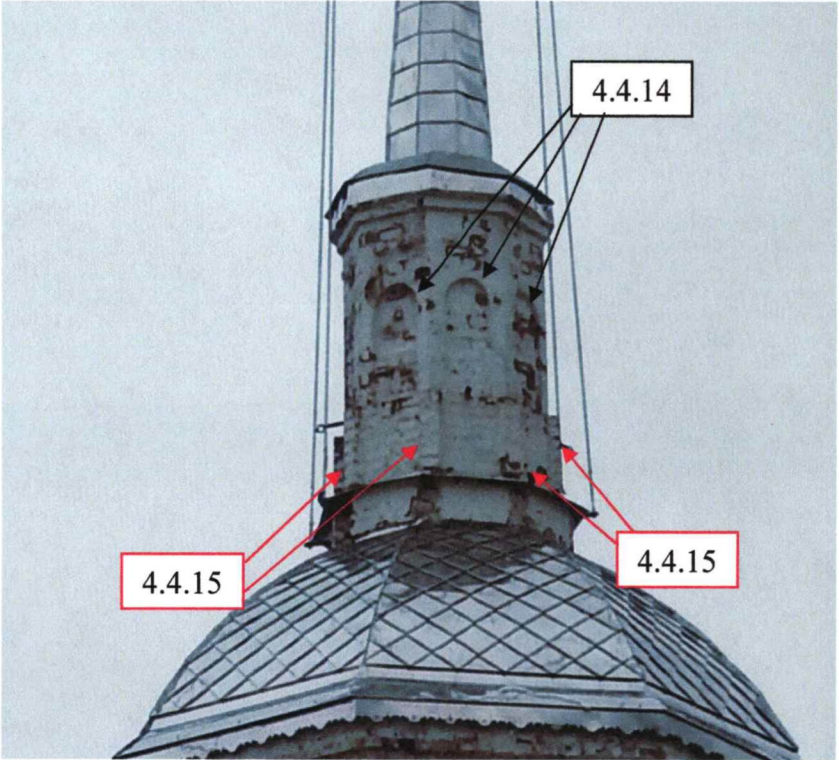
Фото 99. Вид с восточной стороны. Фото 2017 г.

| № п/п | Обобщенная группа элементов предмета охраны | Элементы предмета охраны | Фотографическое или иное графическое изображение предмета охраны* |
|---|---|---|---|
| 4.4.14 | Восточный фасад | Три оконных проема типа 10 | <p data-bbox="1377 997 1534 1045">4.4.15</p> <p data-bbox="1859 502 1982 550">4.4.14</p> <p data-bbox="1904 973 2027 1021">4.4.15</p> |
| 4.4.15 | | Четыре плоские угловые лопатки | |

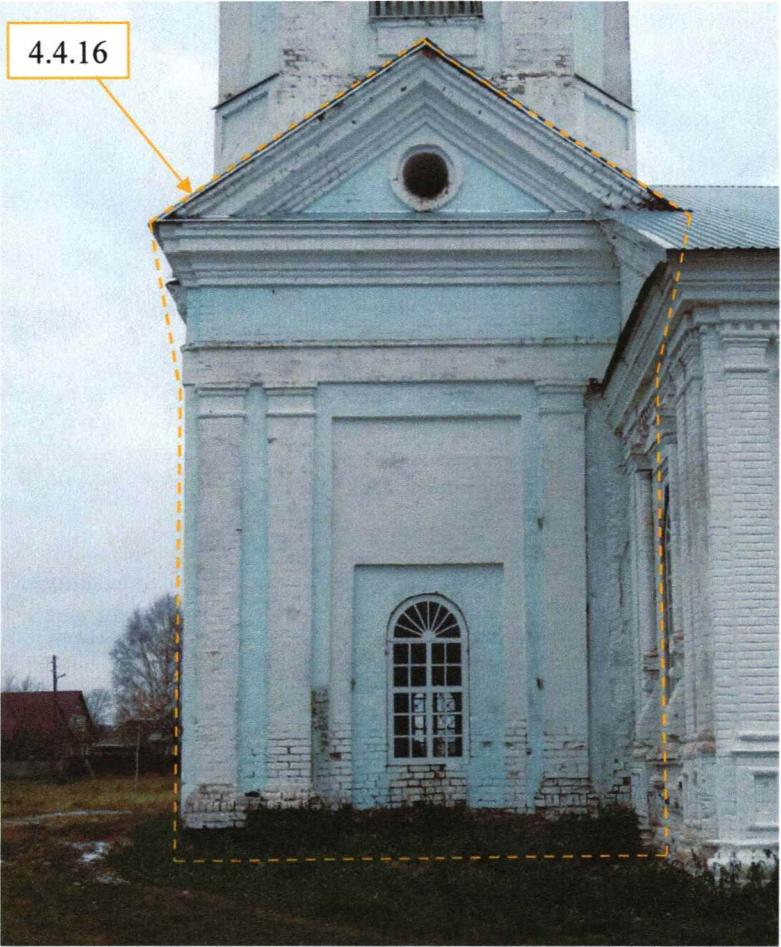
| № п/п | Обобщенная группа элементов предмета охраны | Элементы предмета охраны | Фотографическое или иное графическое изображение предмета охраны* |
|---|---|---|---|
| 4.4.16 | Южный фасад | <p>Портик, состоящий из четырех пилястр типа 10, поддерживающих антаблемент типа 1 и фронтон с карнизом типа 10 и оконным проемом типа 8.</p> <p>В центре портика – прямоугольная ниша с оконным проемом типа 7</p> | <p>Фото 100. Южный фасад. Фото 2017 г.</p> |

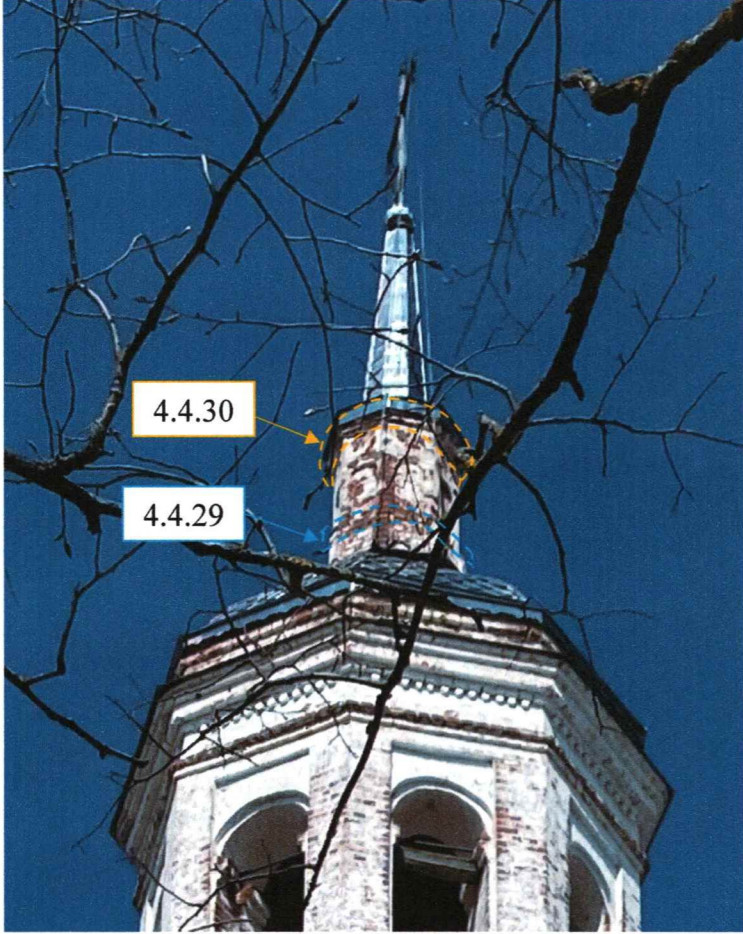
Фото 103. Южный фасад. Фото 2024 г.

| № п/п | Обобщенная группа элементов предмета охраны | Элементы предмета охраны | Фотографическое или иное графическое изображение предмета охраны* |
|---|---|---|---|
| 4.4.29 | Южный фасад | Уступ типа 2 | |
| 4.4.30 | | Карниз типа 13 | |

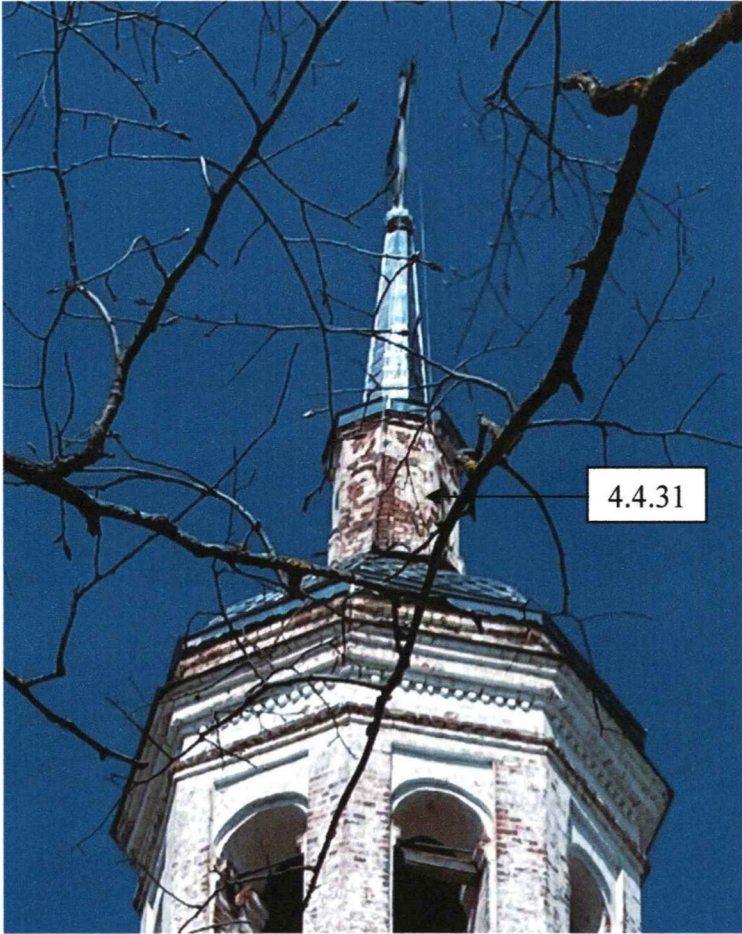
| № п/п | Обобщенная группа элементов предмета охраны | Элементы предмета охраны | Фотографическое или иное графическое изображение предмета охраны* |
|---|---|---|---|
| 4.4.31 | Южный фасад | Один оконный проем типа 10 | <p data-bbox="1435 1318 1968 1353">Фото 104. Южный фасад. Фото 2024 г.</p> |

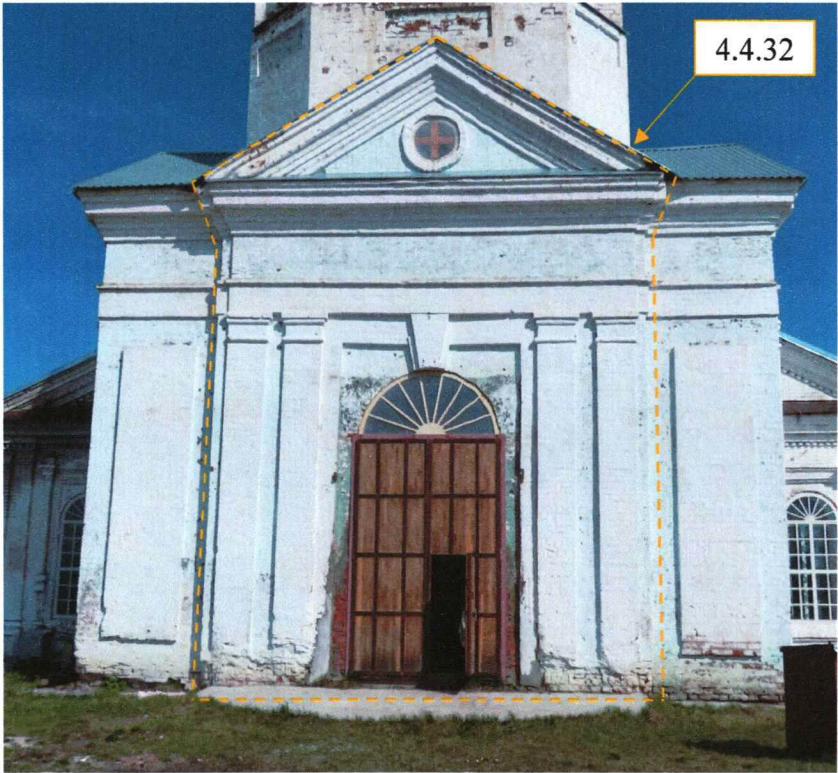
| № п/п | Обобщенная группа элементов предмета охраны | Элементы предмета охраны | Фотографическое или иное графическое изображение предмета охраны* |
|---|---|---|---|
| 4.4.32 | Западный фасад | <p>Портик, состоящий из четырех пилястр типа 10, поддерживающих антаблемент типа 1 и фронтон с карнизом типа 10 и оконным проемом типа 8.</p> <p>В центре портика – прямоугольная ниша с арочным дверным проемом с выделенным замковым камнем</p> | <p>Фото 105. Западный фасад. Фото 2024 г.</p> |

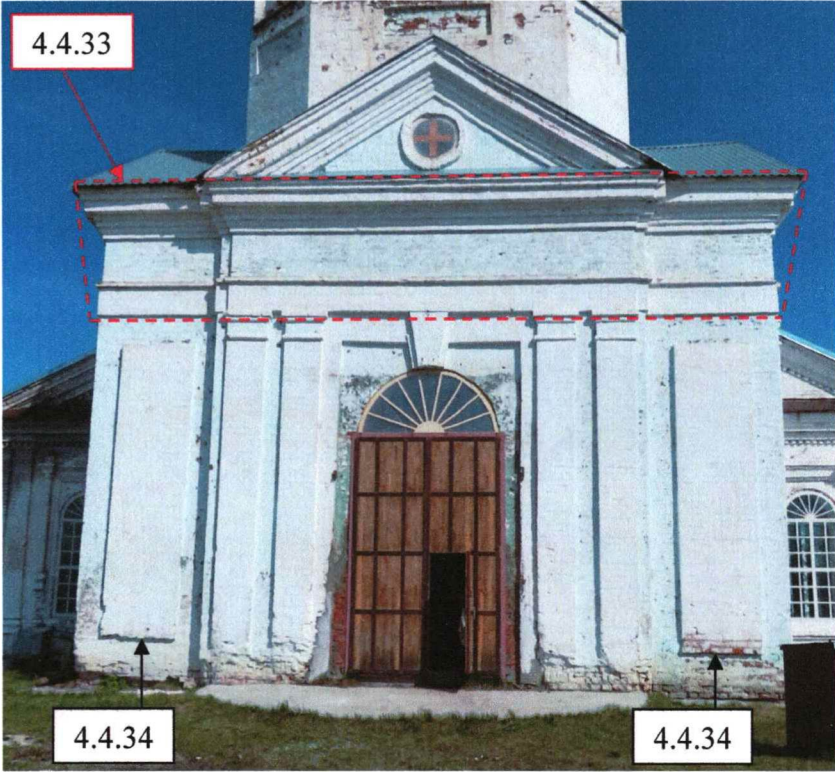
| № п/п | Обобщенная группа элементов предмета охраны | Элементы предмета охраны | Фотографическое или иное графическое изображение предмета охраны* |
|---|---|---|---|
| 4.4.33 | Западный фасад | Антаблемент типа 1 | <p data-bbox="1429 1266 1984 1303">Фото 106. Западный фасад. Фото 2024 г.</p> |
| 4.4.34 | | Две прямоугольные филенки | |

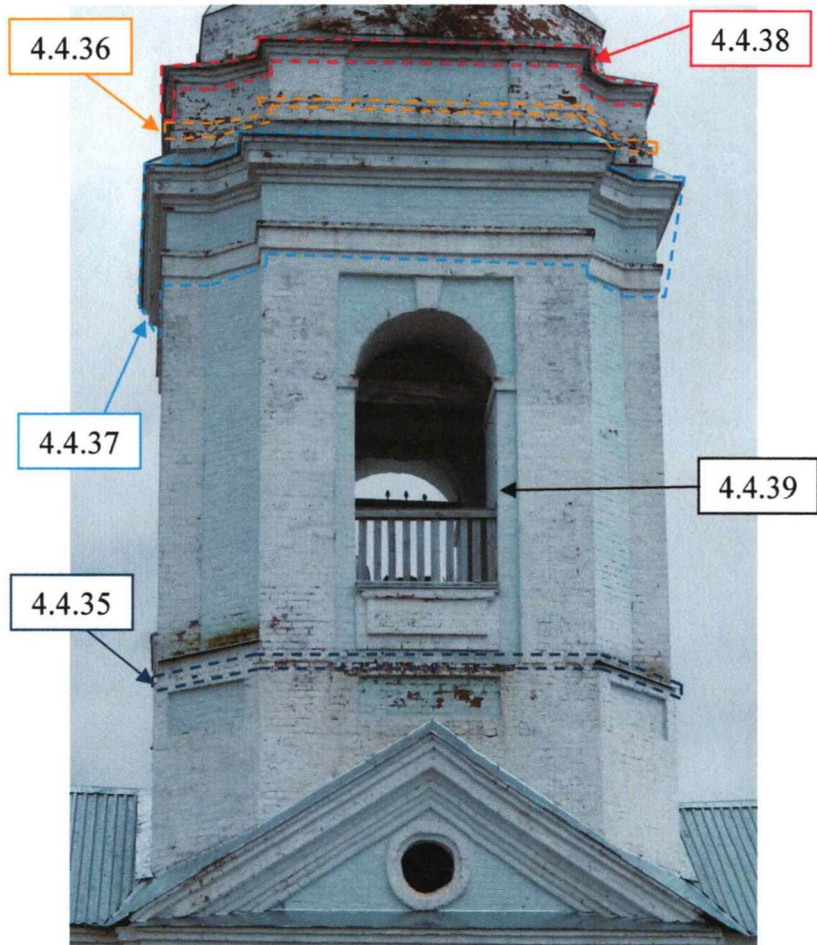
| № п/п | Обобщенная группа элементов предмета охраны | Элементы предмета охраны | Фотографическое или иное графическое изображение предмета охраны* |
|---|---|---|---|
| | | | Фото 107. Западный фасад. Фото 2017 г. |

| № п/п | Обобщенная группа элементов предмета охраны | Элементы предмета охраны | Фотографическое или иное графическое изображение предмета охраны* |
|---|---|---|---|
| 4.4.35 | Западный фасад | Уступ типа 2 в уровне основания второго яруса | |
| 4.4.36 | | Уступ типа 2 в уровне вершины второго яруса | |
| 4.4.37 | | Антаблемент типа 2 | |
| 4.4.38 | | Карниз типа 11 | |
| 4.4.39 | | Один проем типа 1 | |

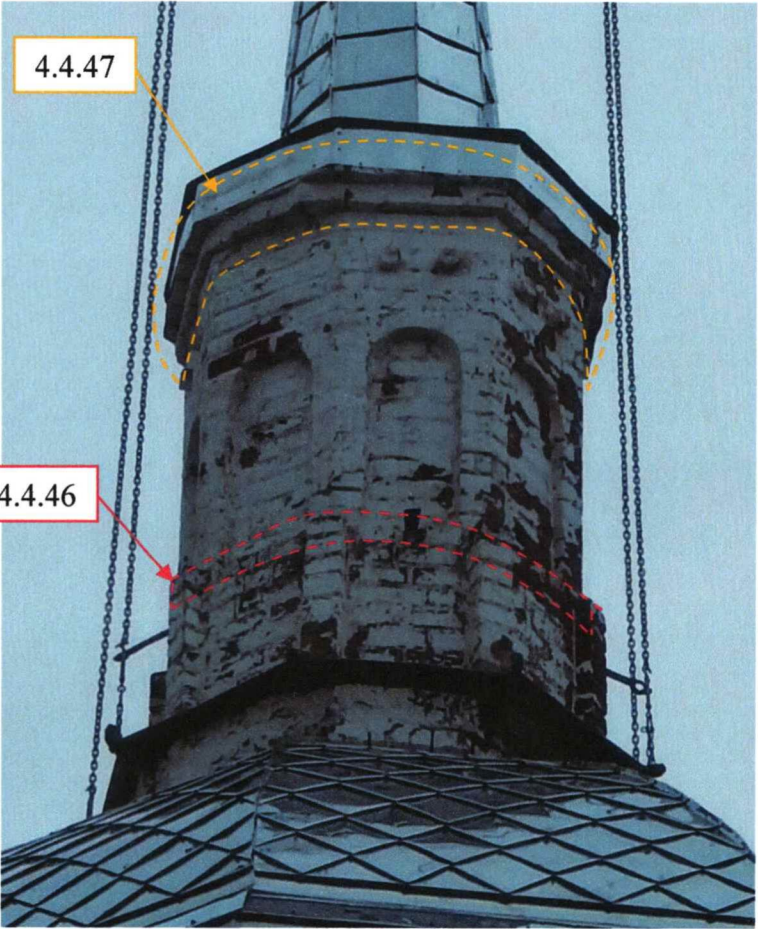
| № п/п | Обобщенная группа элементов предмета охраны | Элементы предмета охраны | Фотографическое или иное графическое изображение предмета охраны* |
|---|---|---|---|
| 4.4.46 | Западный фасад | Уступ типа 2 | <p data-bbox="1429 1337 1980 1369">Фото 109. Западный фасад. Фото 2017 г.</p> |
| 4.4.47 | | Карниз типа 13 | |

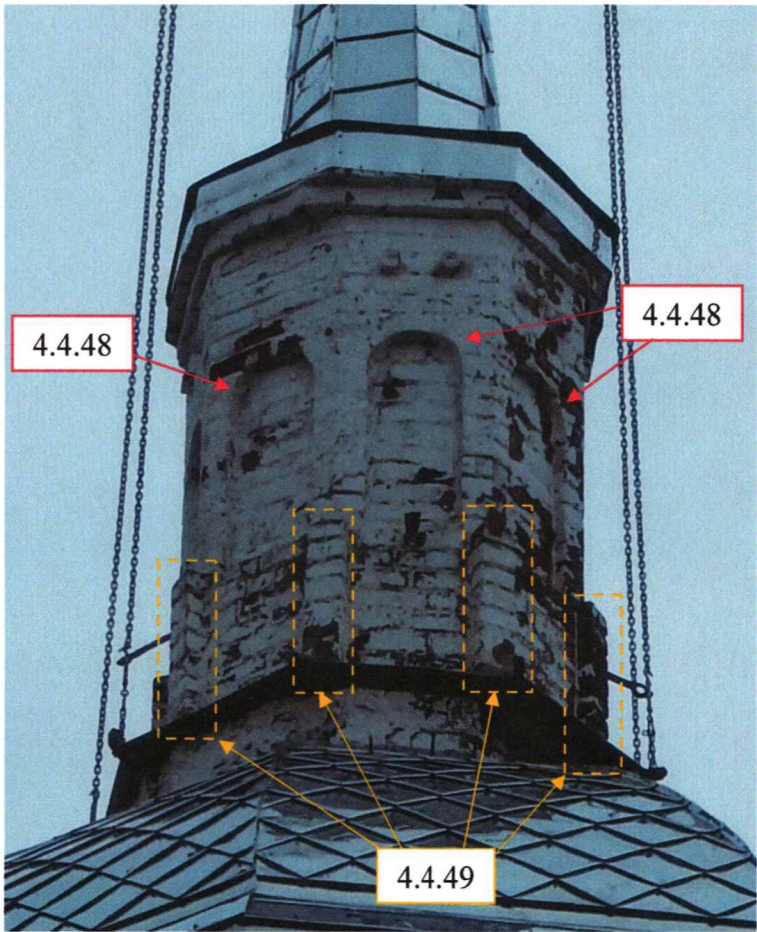
| № п/п | Обобщенная группа элементов предмета охраны | Элементы предмета охраны | Фотографическое или иное графическое изображение предмета охраны* |
|---|---|---|---|
| 4.4.48 | Западный фасад | Три оконных проема типа 10 | <p data-bbox="1429 1337 1980 1374">Фото 110. Западный фасад. Фото 2017 г.</p> |
| 4.4.49 | | Четыре плоские угловые лопатки | |

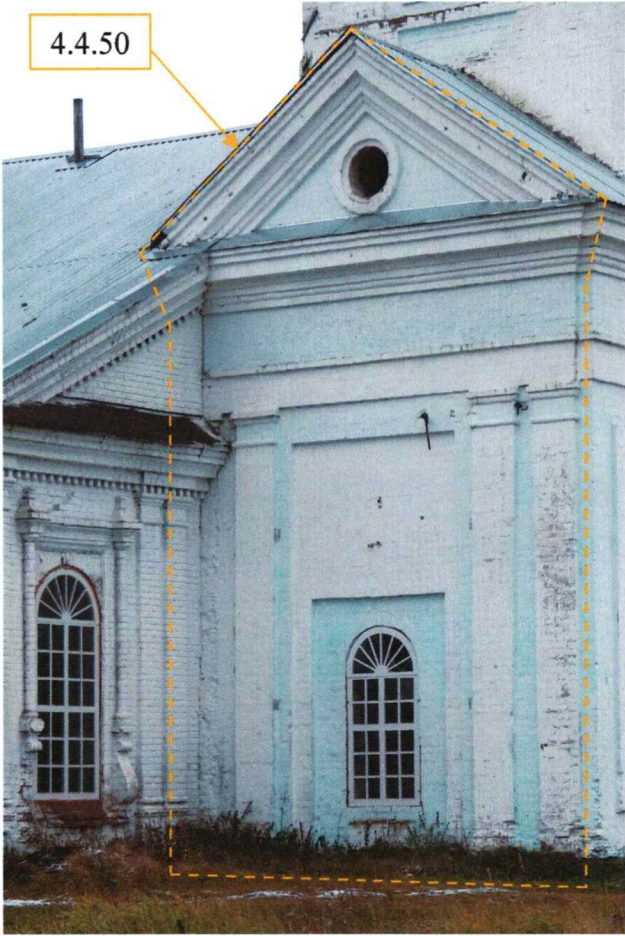
| № п/п | Обобщенная группа элементов предмета охраны | Элементы предмета охраны | Фотографическое или иное графическое изображение предмета охраны* |
|---|---|---|---|
| 4.4.50 | Северный фасад | <p>Портик, состоящий из четырех пилястр типа 10, поддерживающих антаблемент типа 1 и фронто́н с карнизом типа 10 и оконным проемом типа 8.</p> <p>В центре портика – прямоугольная ниша с оконным проемом типа 7</p> | <p>Фото 111. Северный фасад. Фото 2017 г.</p> |

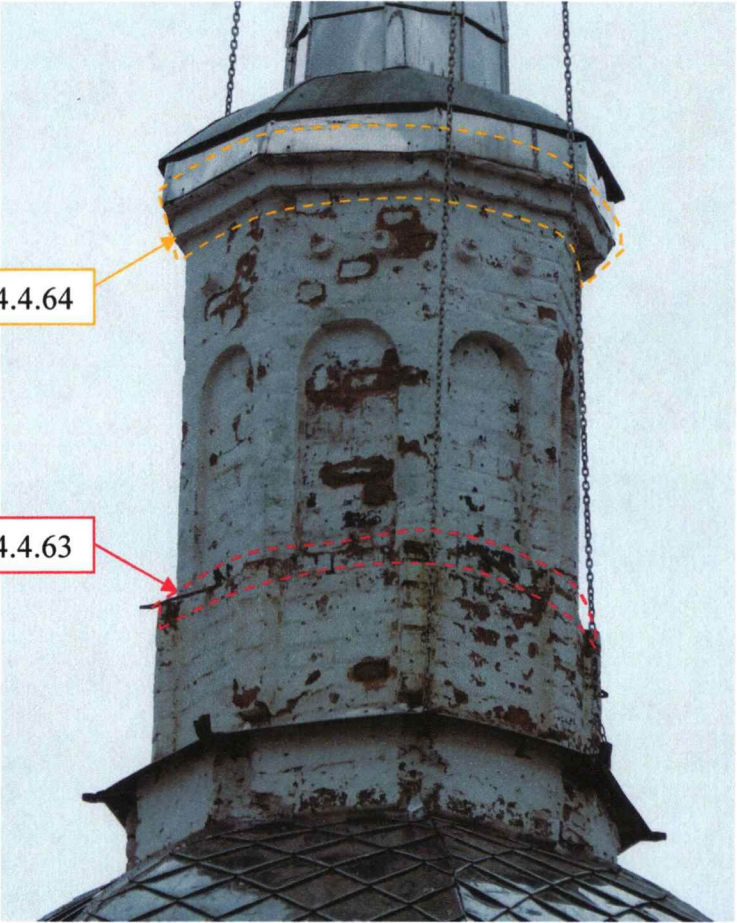
| № п/п | Обобщенная группа элементов предмета охраны | Элементы предмета охраны | Фотографическое или иное графическое изображение предмета охраны* |
|---|---|---|---|
| 4.4.63 | Северный фасад | Уступ типа 2 | <p data-bbox="1429 1329 1989 1369">Фото 114. Северный фасад. Фото 2017 г.</p> |
| 4.4.64 | | Карниз типа 13 | |

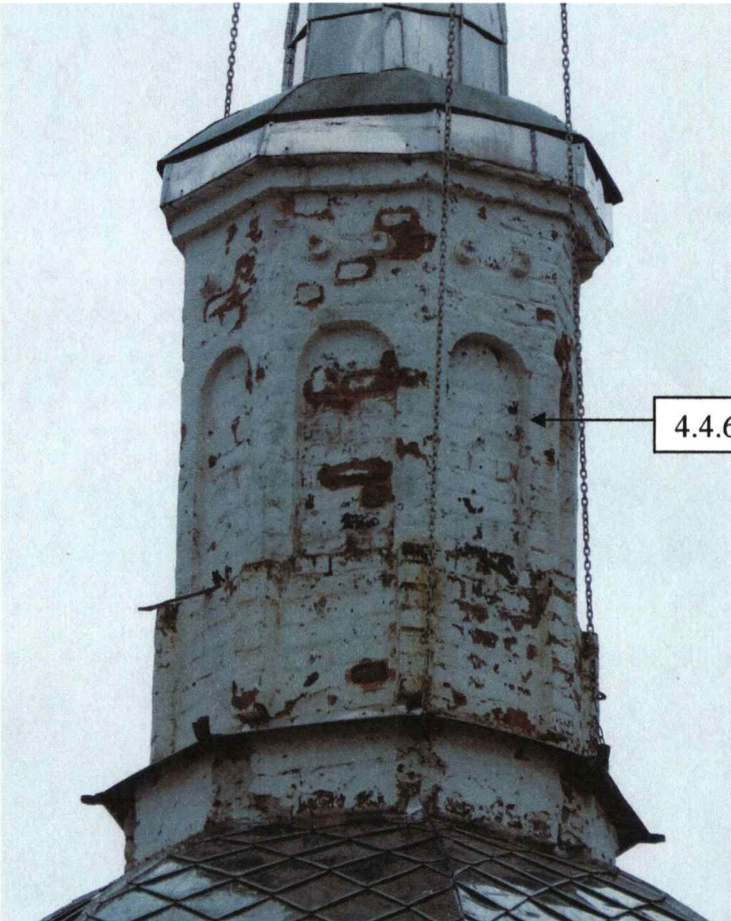
| № п/п | Обобщенная группа элементов предмета охраны | Элементы предмета охраны | Фотографическое или иное графическое изображение предмета охраны* |
|---|---|---|---|
| 4.4.65 | Северный фасад | Один оконный проем типа 10 | <p data-bbox="1429 1321 1982 1364">Фото 115. Северный фасад. Фото 2017 г.</p> |

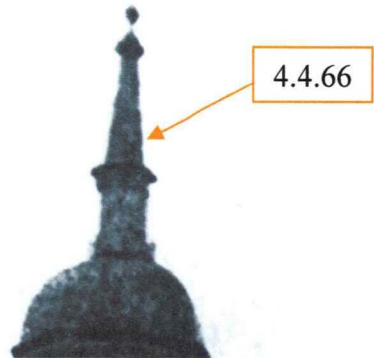
| № п/п | Обобщенная группа элементов предмета охраны | Элементы предмета охраны | Фотографическое или иное графическое изображение предмета охраны* |
|---|---|---|---|
| 4.4.66 | Вид с юго-востока | Форма шпиля и подкрестного яблока завершения колокольни | <p data-bbox="1476 1101 1926 1173">Фото 116. Вид с юго-востока.<br/>Фото конца XIX – начала XX вв.</p> |

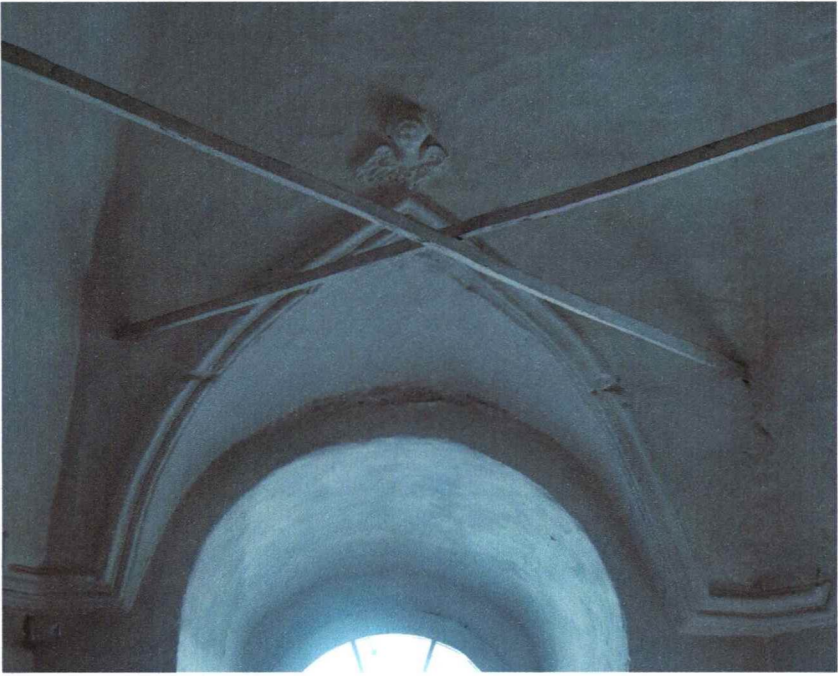
| № п/п | Обобщенная группа элементов предмета охраны | Элементы предмета охраны | Фотографическое или иное графическое изображение предмета охраны* |
|---|---|---|---|
| 4.5.1 | Объем холодного храма с апсидой | Профилированные распалубки свода.<br>Барельеф ангела над распалубкой свода | <p data-bbox="1377 1181 2038 1292">Фото 117. Профилированные распалубки свода.<br/>Барельеф ангела над распалубкой свода.<br/>Фото 2024 г.</p> |

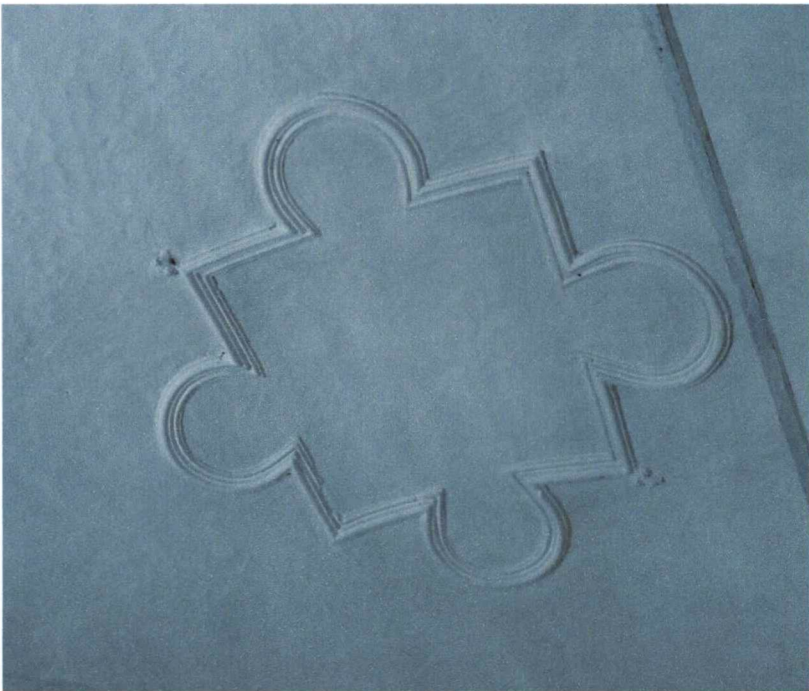
| № п/п | Обобщенная группа элементов предмета охраны | Элементы предмета охраны | Фотографическое или иное графическое изображение предмета охраны* |
|---|---|---|---|
| 4.5.2 | Объем холодного храма с апсидой | Профилированная фигурная рамка-киот на своде апсиды | <p data-bbox="1301 1153 2112 1257">Фото 118. Профилированная фигурная рамка-киот на своде апсиды.<br/>Фото 2024 г.</p> |

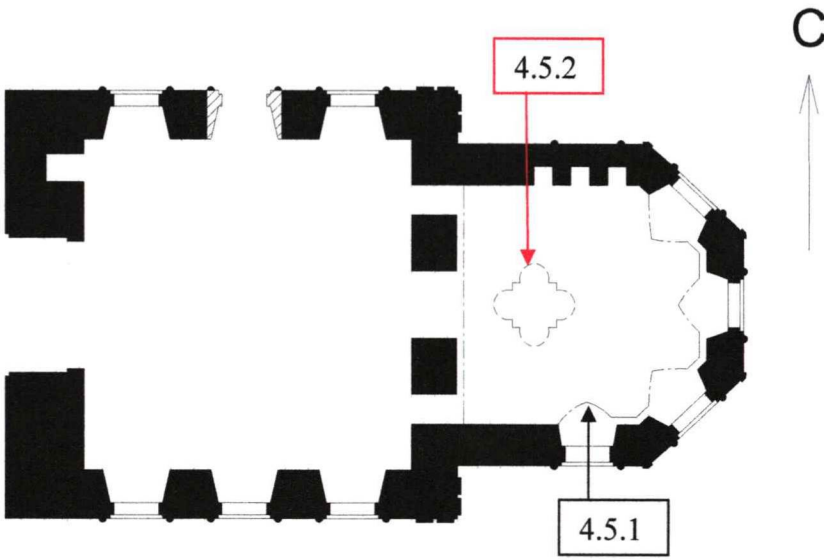
<p>План первого этажа</p></div> |

<table><tr><td></td><td>- капитальные стены периода строительства 1787-1796 гг.</td></tr><tr><td></td><td>- проекции профилированных распалубок свода</td></tr><tr><td></td><td>- проекции профилированной фигурной рамки-киота</td></tr></table>

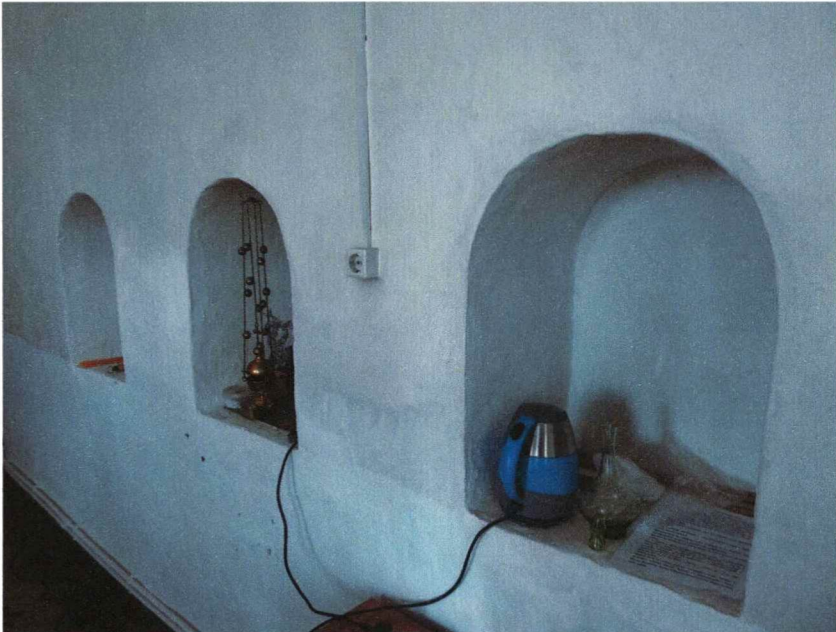
| № п/п | Обобщенная группа элементов предмета охраны | Элементы предмета охраны | Фотографическое или иное графическое изображение предмета охраны* |
|---|---|---|---|
| 4.5.3 | Объем холодного храма с апсидой | Три арочные ниши в помещении апсиды | <p data-bbox="1352 1125 2063 1193">Фото 119. Три арочные ниши в помещении апсиды.<br/>Фото 2024 г.</p> |

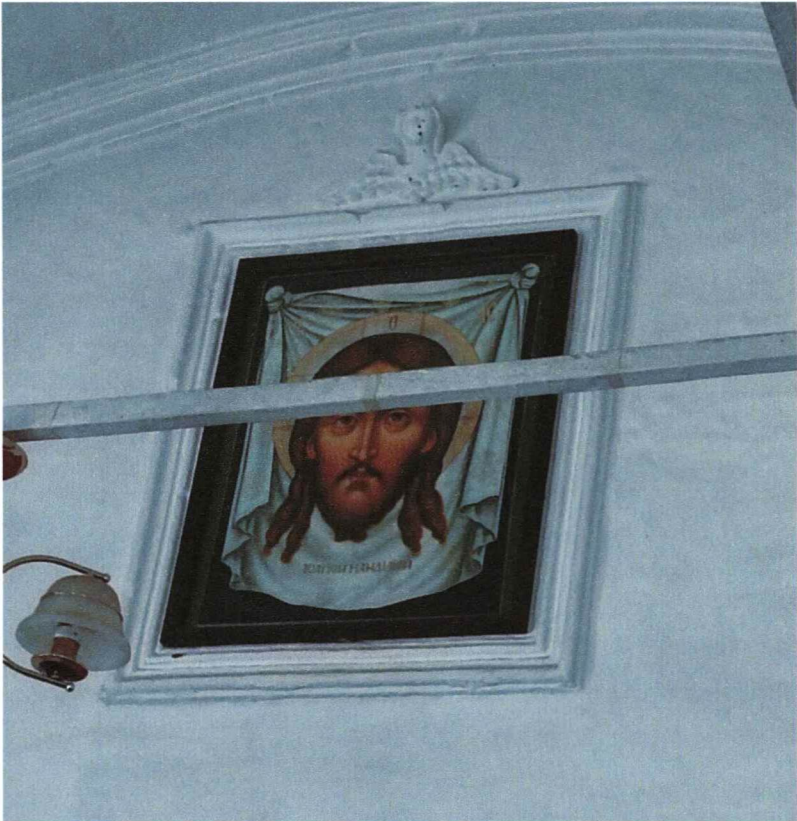
| № п/п | Обобщенная группа элементов предмета охраны | Элементы предмета охраны | Фотографическое или иное графическое изображение предмета охраны* |
|---|---|---|---|
| 4.5.4 | Объем холодного храма с апсидой | Профилированная прямоугольная рамка-киот в помещении апсиды. Барельеф ангела над рамкой-киотом | <p data-bbox="1299 1244 2105 1356">Фото 120. Профилированная прямоугольная рамка-киот в помещении апсиды. Барельеф ангела над рамкой-киотом. Фото 2024 г.</p> |

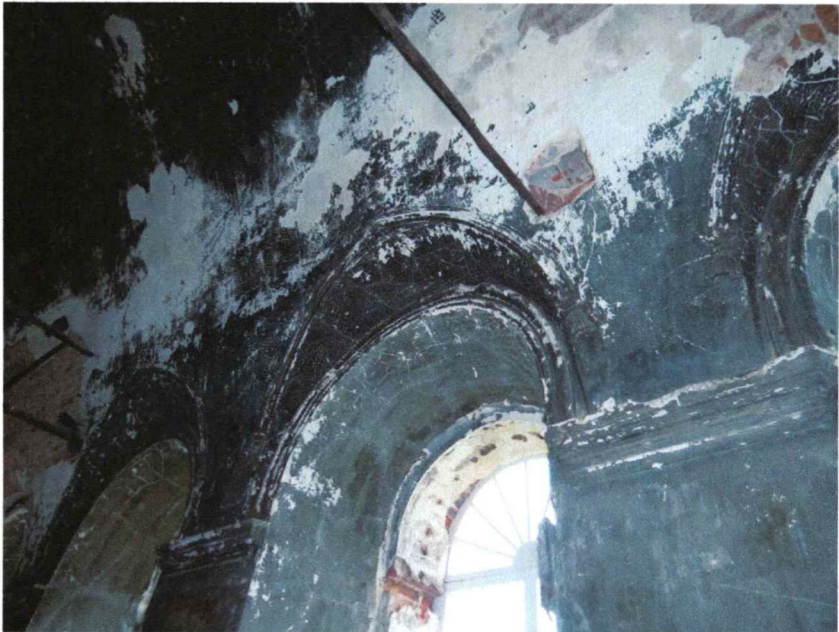
| № п/п | Обобщенная группа элементов предмета охраны | Элементы предмета охраны | Фотографическое или иное графическое изображение предмета охраны* |
|---|---|---|---|
| 4.5.5 | Объем теплого храма | Профилированные распалубки сводов и профилированные горизонтальные карнизы в уровне пят сводов | <p data-bbox="1301 1155 2107 1299">Фото 121. Профилированные распалубки сводов и профилированные горизонтальные карнизы в уровне пят сводов.<br/>Фото 2017 г.</p> |

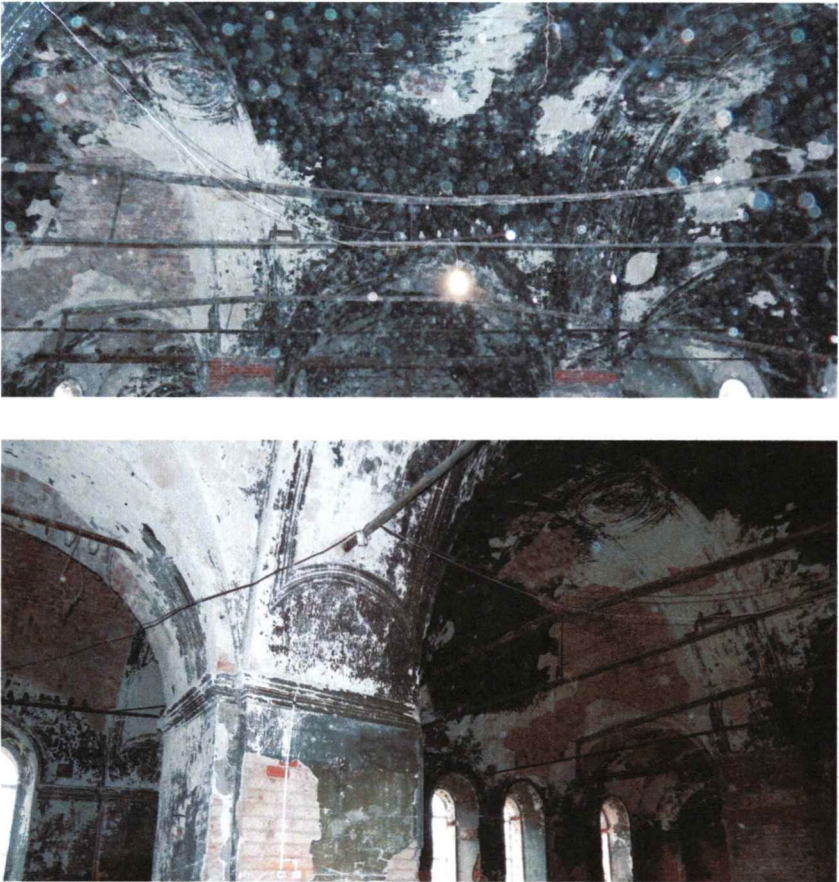
| № п/п | Обобщенная группа элементов предмета охраны | Элементы предмета охраны | Фотографическое или иное графическое изображение предмета охраны* |
|---|---|---|---|
| 4.5.6 | Объем теплого храма | Профилированное оформление арочных перемычек и профилированные горизонтальные карнизы в уровне пят арочных перемычек | <p data-bbox="1317 1305 2101 1409">Фото 122, 123. Профилированное оформление арочных перемычек и профилированные горизонтальные карнизы в уровне пят арочных перемычек. Фото 2017 г.</p> |

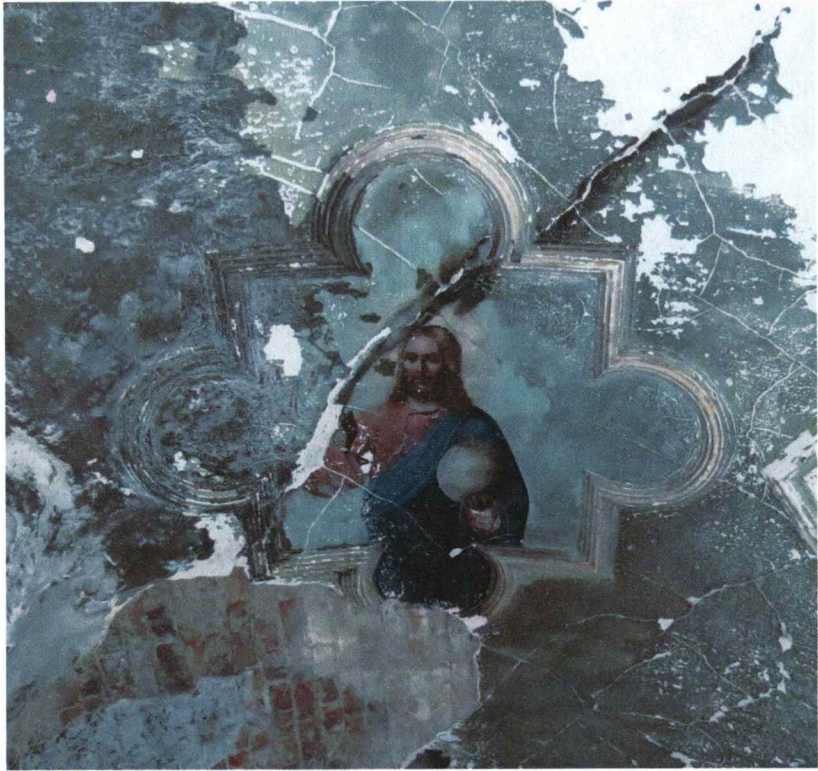
| № п/п | Обобщенная группа элементов предмета охраны | Элементы предмета охраны | Фотографическое или иное графическое изображение предмета охраны* |
|---|---|---|---|
| 4.5.7 | Объем теплого храма | Профилированная фигурная рамка-киот на своде | <p data-bbox="1294 1168 2114 1238">Фото 124. Профилированная фигурная рамка-киот на своде.<br/>Фото 2017 г.</p> |

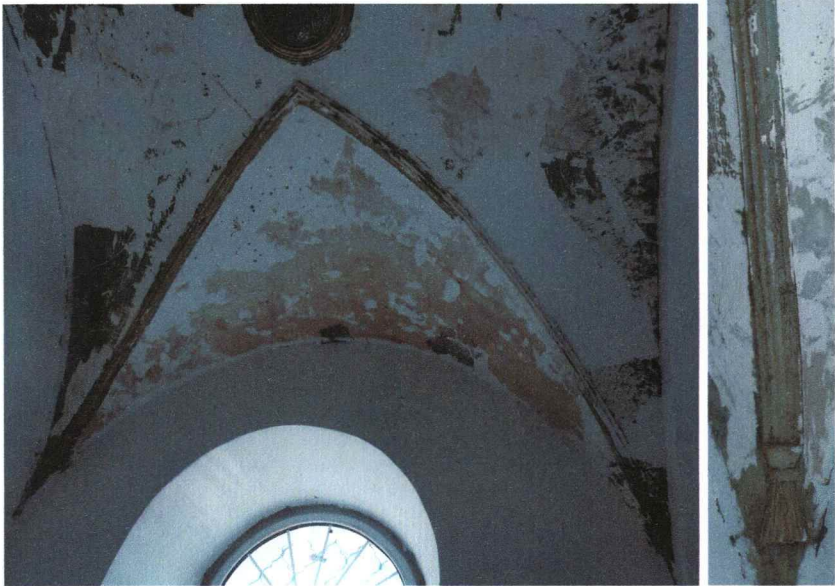
| № п/п | Обобщенная группа элементов предмета охраны | Элементы предмета охраны | Фотографическое или иное графическое изображение предмета охраны* |
|---|---|---|---|
| 4.5.8 | Объем теплого храма | Профилированные распалубки сводов с концами в виде кистей в помещении теплого храма | <p data-bbox="1323 1078 2085 1180">Фото 125, 126. Профилированные распалубки сводов с концами в виде кистей с в помещении теплого храма.<br/>Фото 2024 г.</p> |

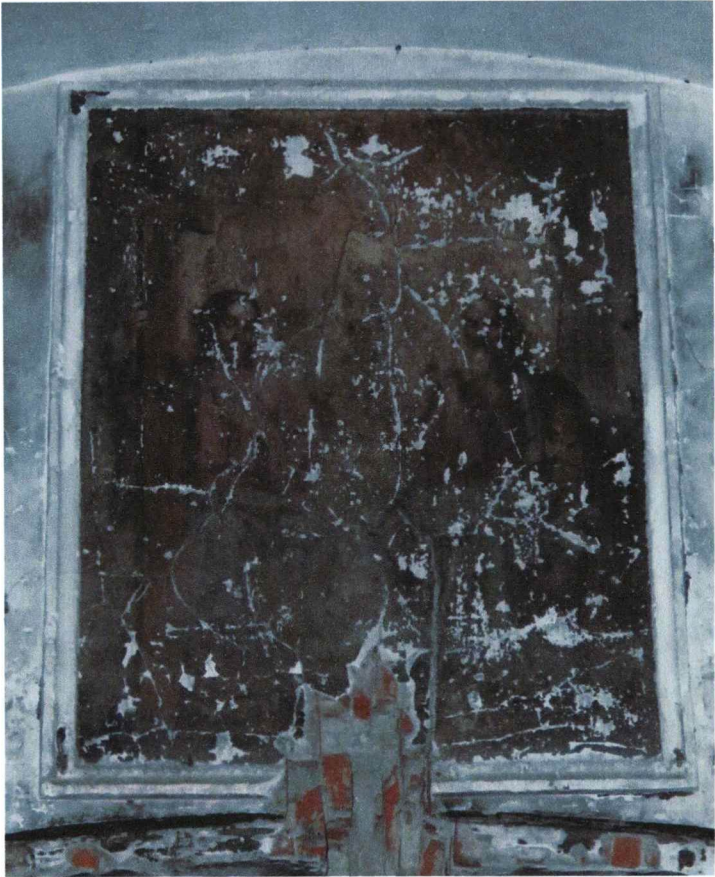
| № п/п | Обобщенная группа элементов предмета охраны | Элементы предмета охраны | Фотографическое или иное графическое изображение предмета охраны* |
|---|---|---|---|
| 4.5.9 | Объем теплого храма | Профилированная прямоугольная рамка-киот в помещении теплого храма | <p data-bbox="1323 1282 2094 1350">Фото 127. Профилированная прямоугольная рамка-киот в помещении теплого храма. Фото 2017 г.</p> |
