**УПРАВЛЕНИЕ  
ГОСУДАРСТВЕННОЙ ОХРАНЫ ОБЪЕКТОВ КУЛЬТУРНОГО  
НАСЛЕДИЯ КИРОВСКОЙ ОБЛАСТИ**

**Об установлении предмета охраны объекта культурного наследия  
(памятника истории и культуры) народов Российской Федерации  
регионального значения «Петропавловская церковь», расположенного  
по адресу: Кировская область, Уржумский район, с. Петровское**

**ПРЕДМЕТ ОХРАНЫ**

**объекта культурного наследия (памятника истории и культуры) народов Российской Федерации  
регионального значения «Петропавловская церковь», расположенного по адресу:  
Кировская область, Уржумский район, с. Петровское**

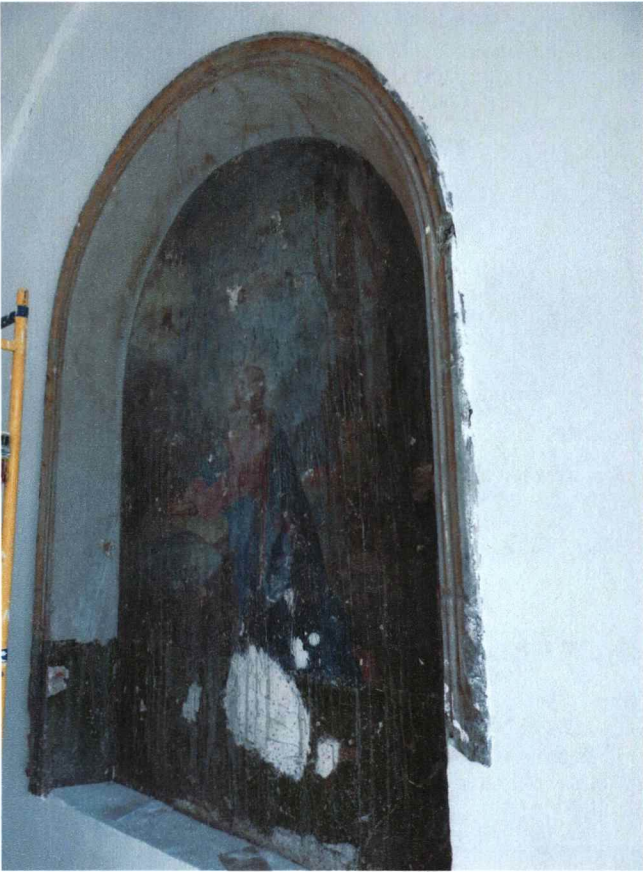
| № п/п | Обобщенная группа элементов предмета охраны | Элементы предмета охраны | Фотографическое или иное графическое изображение предмета охраны* |
|---|---|---|---|
| 4.5.10 | Объем теплого храма | Профилированное обрамление арочной ниши в помещении теплого храма | <p data-bbox="1323 1294 2092 1366">Фото 128. Профилированное обрамление арочной ниши в помещении теплого храма. Фото 2024 г.</p> |

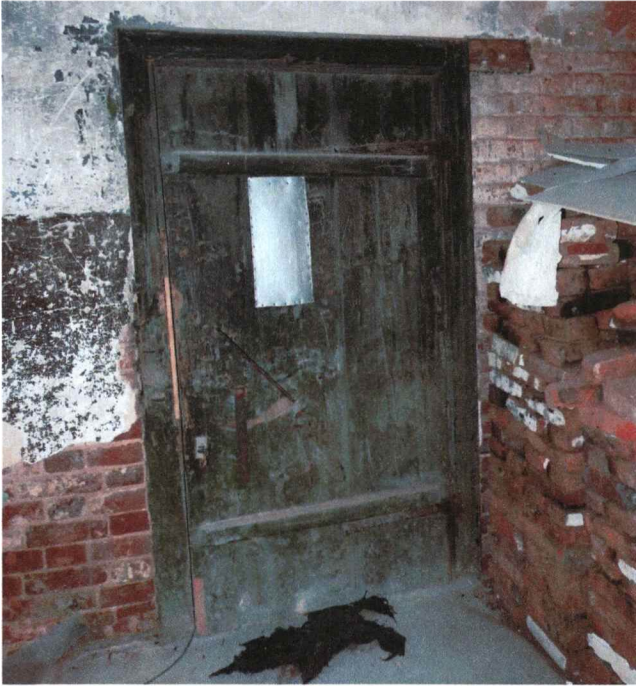
| № п/п | Обобщенная группа элементов предмета охраны | Элементы предмета охраны | Фотографическое или иное графическое изображение предмета охраны* |
|---|---|---|---|
| 4.5.11 | Объем колокольни | Деревянное одностворчатое заполнение дверного проема в помещении колокольни | <p data-bbox="1294 1088 2114 1157">Фото 129. Деревянное одностворчатое заполнение дверного проема в помещении колокольни. Фото 2024 г.</p> |

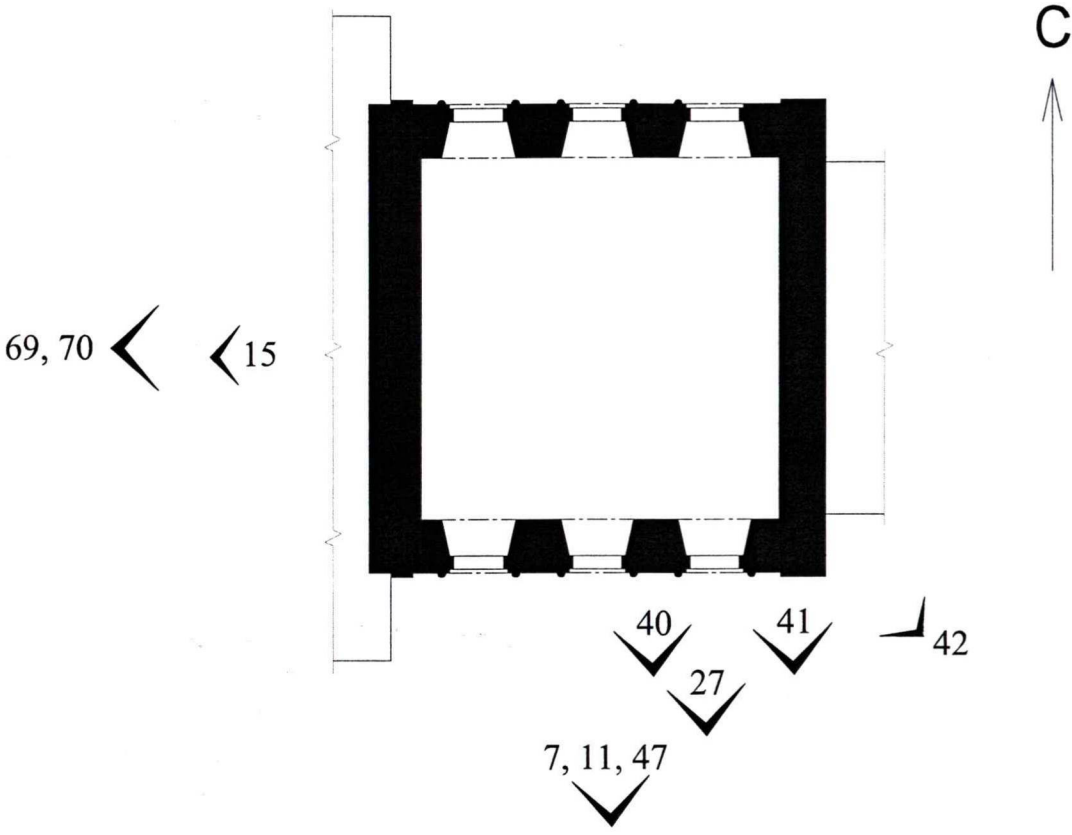
| Номер схемы | Схема |
|---|---|
| 2 | <p data-bbox="1552 279 2072 357">План второго света объема холодного храма с апсидой</p> <p data-bbox="705 744 985 807">69, 70 &lt; &lt; 15</p> <p data-bbox="1736 420 1780 689">С ↑</p> <p data-bbox="1243 1011 1680 1246">40<br/>41<br/>27<br/>42<br/>7, 11, 47</p> |

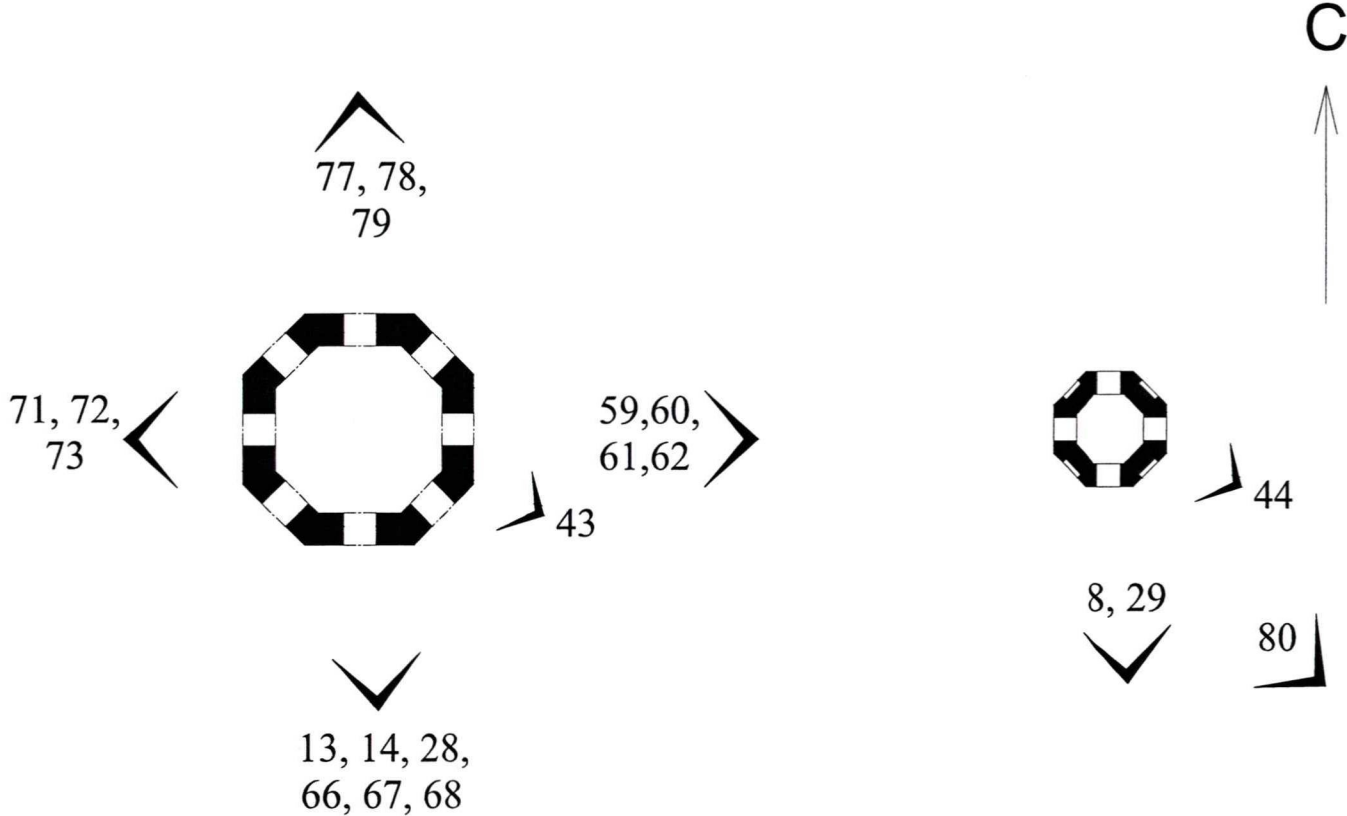
| Номер схемы | Схема |
|---|---|
| 3 | <p data-bbox="1464 272 2096 347">План нижнего и верхнего световых барабанов<br/>объема холодного храма с апсидой</p> |

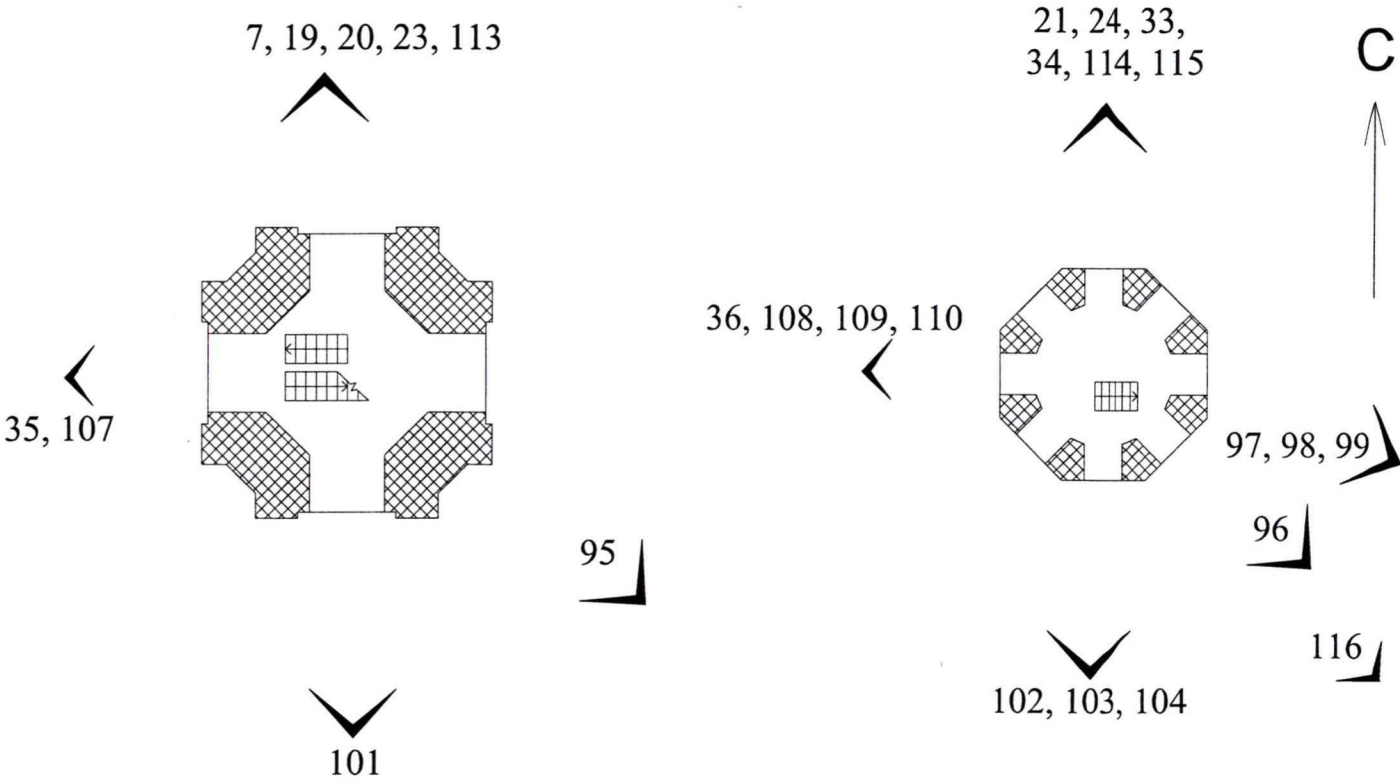
| Номер схемы | Схема |
|---|---|
| 4 | <p data-bbox="1742 272 2112 352">План второго и третьего ярусов объема колокольни</p> <p data-bbox="891 411 1149 451">7, 19, 20, 23, 113</p> <p data-bbox="1675 395 1854 475">21, 24, 33, 34, 114, 115</p> <p data-bbox="2004 419 2049 467">С</p> <p data-bbox="1350 699 1619 738">36, 108, 109, 110</p> <p data-bbox="1877 826 2033 866">97, 98, 99</p> <p data-bbox="1899 906 1955 946">96</p> <p data-bbox="1955 1026 2022 1066">116</p> <p data-bbox="1641 1082 1843 1121">102, 103, 104</p> <p data-bbox="1227 930 1283 970">95</p> <p data-bbox="969 1145 1037 1185">101</p> <p data-bbox="645 810 768 850">35, 107</p> |
