**УПРАВЛЕНИЕ
ГОСУДАРСТВЕННОЙ ОХРАНЫ ОБЪЕКТОВ КУЛЬТУРНОГО
НАСЛЕДИЯ КИРОВСКОЙ ОБЛАСТИ**

Об установлении предмета охраны объекта культурного наследия (памятника истории и культуры) народов Российской Федерации регионального значения «Дом, в котором родился и жил хирург, академик, Герой Социалистического Труда Бакулев Александр Николаевич (1890 - 1967 гг.)», расположенного по адресу: Кировская область, Слободской район, д. Бакули, д. 20

ПРЕДМЕТ ОХРАНЫ

**объекта культурного наследия (памятника истории и культуры)
народов Российской Федерации регионального значения
«Дом, в котором родился и жил хирург, академик, Герой Социалистического
Труда Бакулев Александр Николаевич (1890 - 1967 гг.)», расположенного по адресу:
Кировская область, Слободской район, д. Бакули, д. 20**

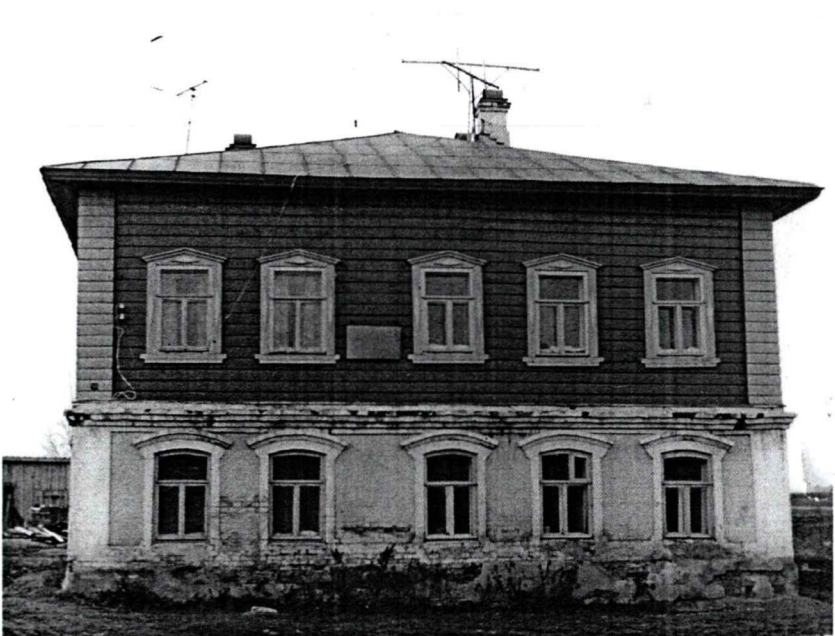
<p data-bbox="1523 1157 1881 1228">Фото 1. Восточный фасад. Фото 1979 г.</p>

№ п/п	Обобщенная группа элементов предмета охраны	Элементы предмета охраны	Фотографическое или иное графическое изображение предмета охраны*
2	Объемно-пространственная композиция	Однообъемный, прямоугольный в плане, двухэтажный объект

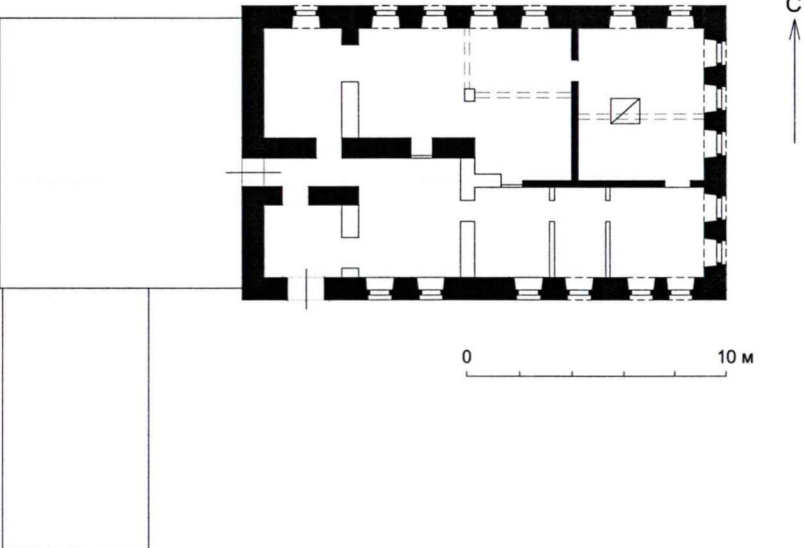
<p>Условные обозначения:</p> <ul style="list-style-type: none"> капитальные стены первоначального периода строительства проекция лучковой перемычки <p>План первого этажа</p>

№ п/п	Обобщенная группа элементов предмета охраны	Элементы предмета охраны	Фотографическое или иное графическое изображение предмета охраны*
3	Конструктивная система	<p>Основные конструкции здания:</p> <p>капитальные стены первого этажа первоначального периода строительства – из глиняного кирпича;</p> <p>капитальные стены второго этажа первоначального периода строительства – бревенчатые;</p> <p>перекрытия – деревянные;</p> <p>покрытие кровли – листовое кровельное железо</p>

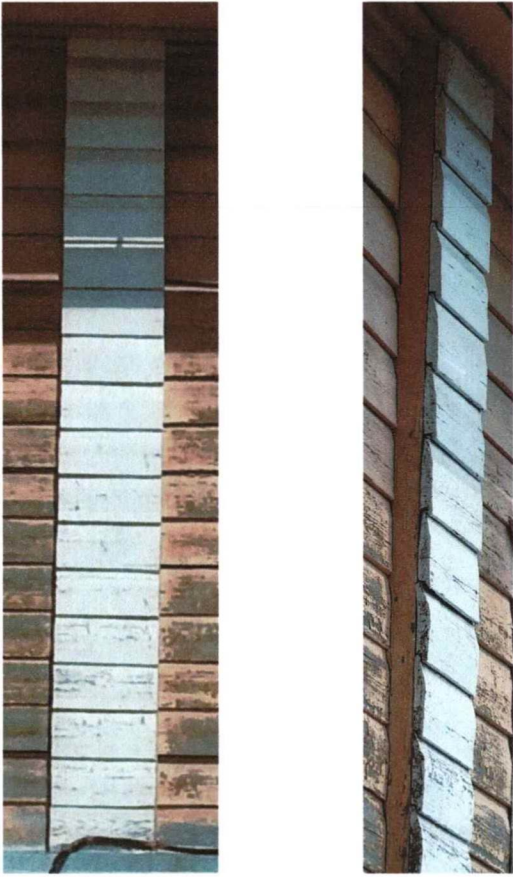
<p data-bbox="1435 1315 1980 1382">Фото 3. Лопатка типа 1. Южный фасад. Фото 2024 г.</p>

№ п/п	Обобщенная группа элементов предмета охраны	Элементы предмета охраны	Фотографическое или иное графическое изображение предмета охраны*
4.1	Общие элементы		
4.1.1		Лопатка типа 1: деревянная лопатка с горизонтальной обшивкой профилированной доской

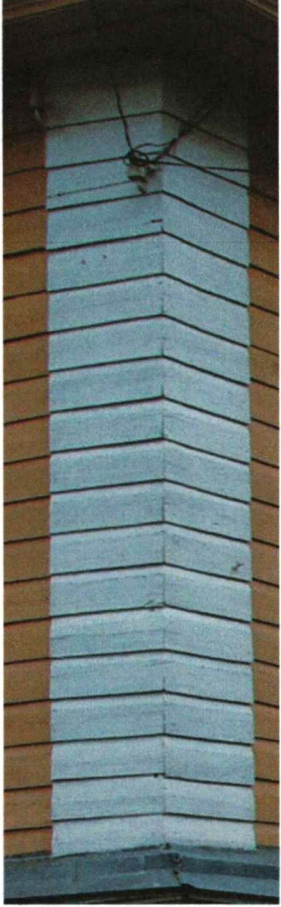
<p data-bbox="1442 1313 1980 1378">Фото 4. Лопатка типа 2. Южный фасад. Фото 2024 г.</p>

№ п/п	Обобщенная группа элементов предмета охраны	Элементы предмета охраны	Фотографическое или иное графическое изображение предмета охраны*
4.1.2		Лопатка типа 2: угловая деревянная лопатка с горизонтальной обшивкой профилированной доской

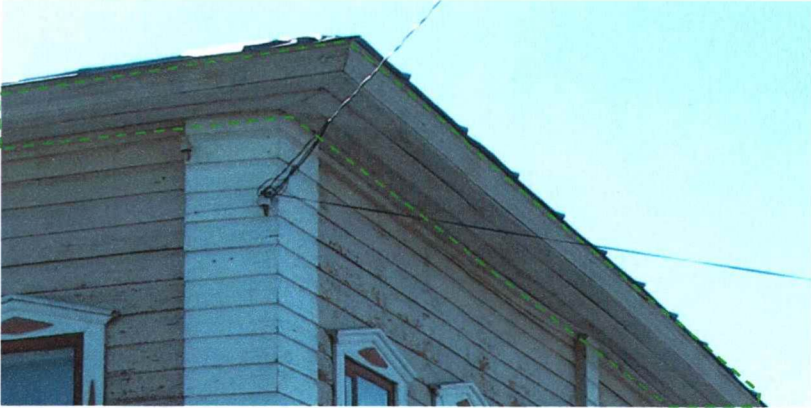
<p data-bbox="1344 1262 2072 1331">Фото 8. Карниз типа 2. Северный и восточный фасад. Фото 2008 г.</p>

<p data-bbox="1422 555 1989 624">Фото 7. Карниз типа 1. Восточный фасад. Фото 2024 г.</p>
4.1.6		Карниз типа 2: венчающий подшивной дощатый карниз

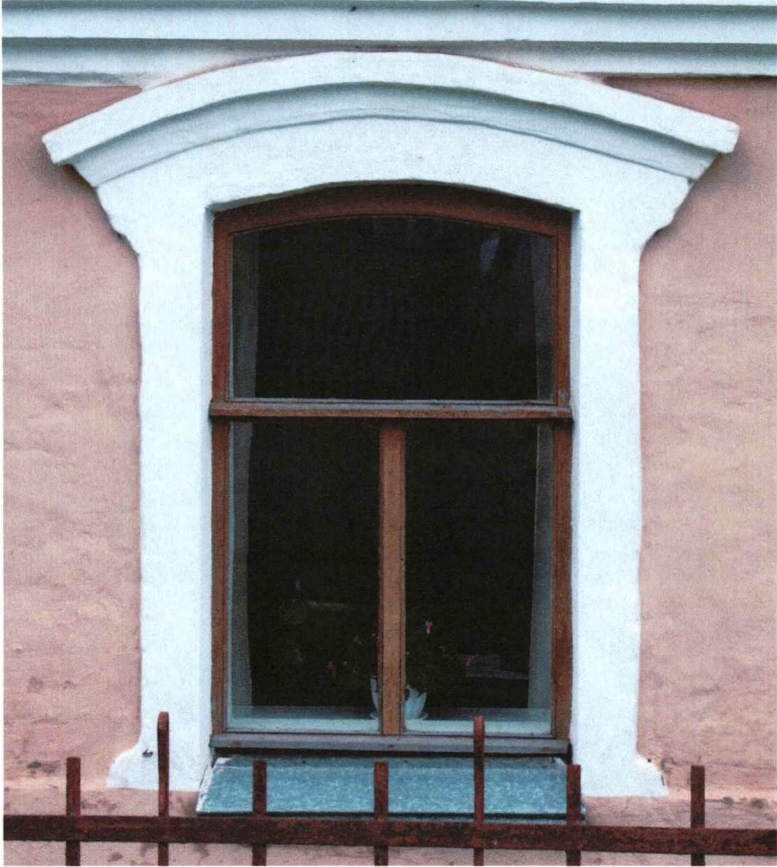
<p>Фото 11. Оконный проем типа 3. Первый этаж, восточный фасад. Фото 2024 г.</p>

№ п/п	Обобщенная группа элементов предмета охраны	Элементы предмета охраны	Фотографическое или иное графическое изображение предмета охраны*
4.1.9		<p>Оконный проем типа 3: лучковый оконный проем первого этажа в рамочном наличнике, установленном на нижнюю грань центральной ниши. Навершие наличника имеет форму лучковой двухступенчатой полочки. В месте опирания на грань ниши боковины наличника имеют небольшое уширение.</p> <p>Заполнения оконного проема</p>

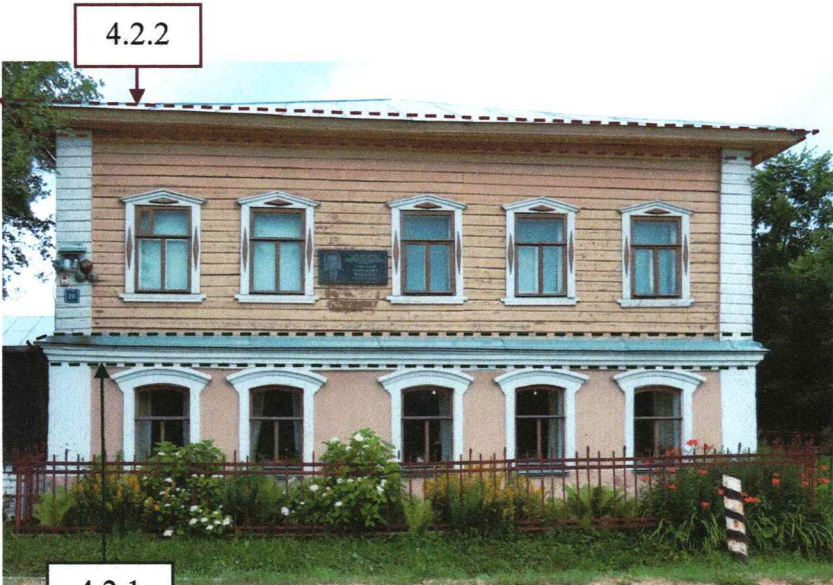
<p data-bbox="1518 1161 1892 1230">Фото 12. Восточный фасад. Фото 2024 г.</p>

№ п/п	Обобщенная группа элементов предмета охраны	Элементы предмета охраны	Фотографическое или иное графическое изображение предмета охраны*
4.2	Восточный фасад		
4.2.1		Карниз типа 1

4.2.2		Карниз типа 2

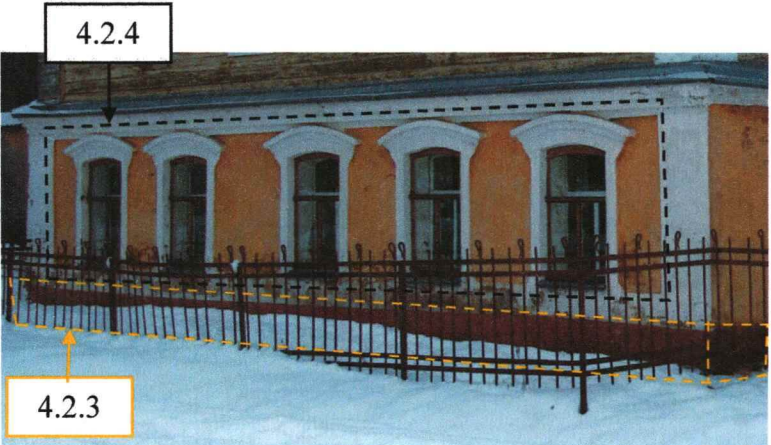
№ п/п	Обобщенная группа элементов предмета охраны	Элементы предмета охраны	Фотографическое или иное графическое изображение предмета охраны*
4.2.3		Уступ цоколя типа 2

4.2.4		Центральная ниша первого этажа	Фото 13. Восточный фасад. Фото 2024 г.

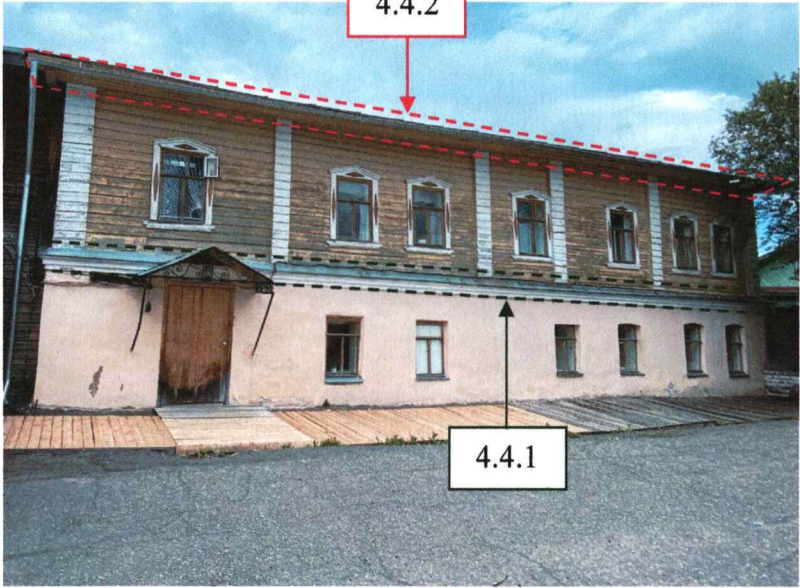
№ п/п	Обобщенная группа элементов предмета охраны	Элементы предмета охраны	Фотографическое или иное графическое изображение предмета охраны*
4.4	Южный фасад		
4.4.1		Карниз типа 1

4.4.2		Карниз типа 2

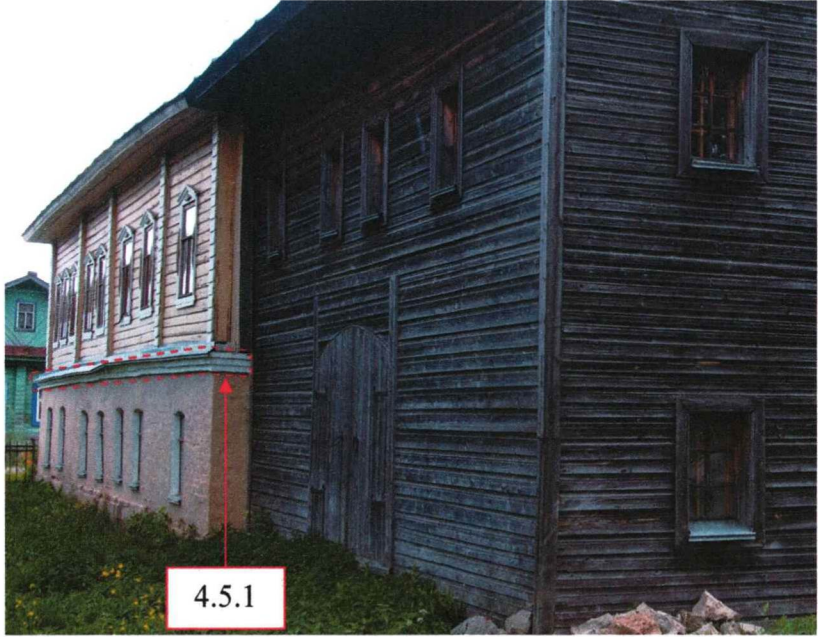
<p data-bbox="1379 1172 2029 1241">Фото 20. Западный фасад. Вид с северо-запада. Фото 2024 г.</p>

№ п/п	Обобщенная группа элементов предмета охраны	Элементы предмета охраны	Фотографическое или иное графическое изображение предмета охраны*
4.5		Западный фасад	
4.5.1		Карниз типа 1

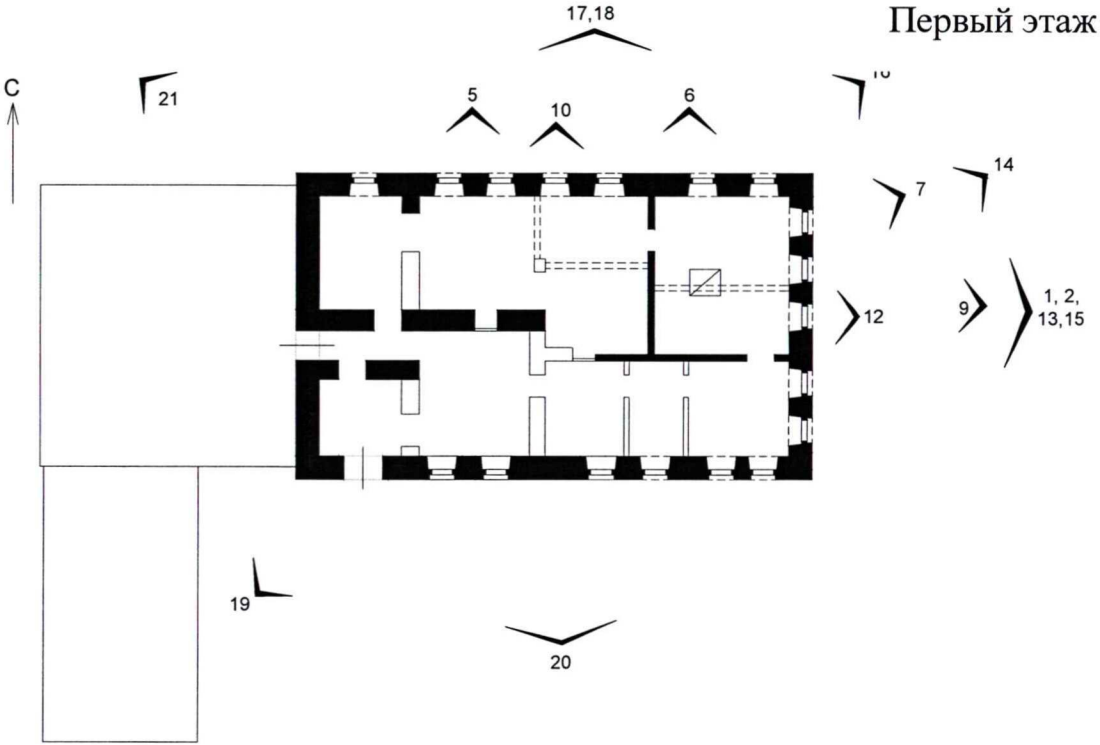
Номер схемы	Схема
1	<p data-bbox="1787 592 2007 632">Первый этаж</p>

<p data-bbox="907 667 929 699">С</p> <p data-bbox="1041 678 1086 710">21</p> <p data-bbox="1355 678 1400 710">5</p> <p data-bbox="1444 694 1489 726">10</p> <p data-bbox="1579 678 1624 710">6</p> <p data-bbox="1758 662 1803 694">10</p> <p data-bbox="1892 742 1937 774">14</p> <p data-bbox="1780 758 1825 790">7</p> <p data-bbox="1870 885 1915 917">9</p> <p data-bbox="1736 885 1780 917">12</p> <p data-bbox="1937 885 1982 917">1, 2, 13, 15</p> <p data-bbox="1131 1189 1176 1220">19</p> <p data-bbox="1444 1252 1489 1284">20</p>
