**Об установлении предмета охраны объекта культурного наследия (памятника истории и культуры) народов Российской Федерации регионального значения «Успенская церковь», расположенного по адресу: Кировская область, Нолинский район, г. Нолинск, ул. К. Либкнехта, д. 10**

**ПРЕДМЕТ ОХРАНЫ**

**объекта культурного наследия (памятника истории и культуры) народов Российской Федерации  
регионального значения «Успенская церковь», расположенного по адресу:  
Кировская область, Нолинский район, г. Нолинск, ул. К. Либкнехта, д. 10**

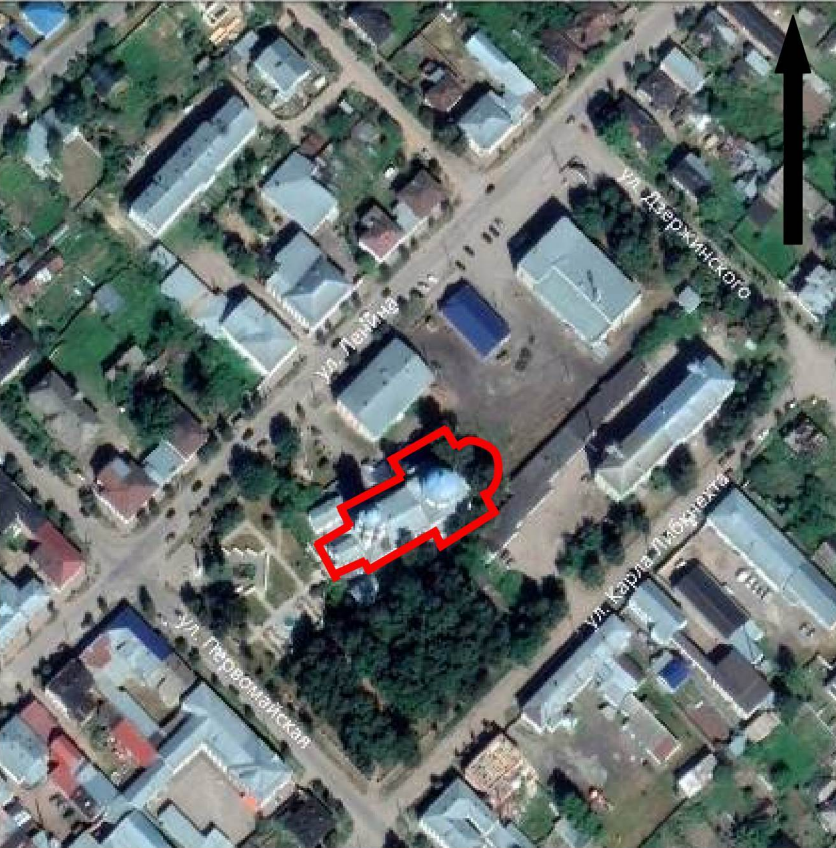
<p>Схема местоположения</p>

№ п/п	Обобщенная группа элементов предмета охраны	Элементы предмета охраны	Фотографическое или иное графическое изображение предмета охраны*
1	Градостроительное положение	<p>Объект культурного наследия регионального значения «Успенская церковь» расположен в исторической части г. Нолинска, отнесен от красных линий улиц Ленина, Первомайской, Карла Либкнехта и Дзержинского вглубь квартала, образуя вокруг себя площадь</p>

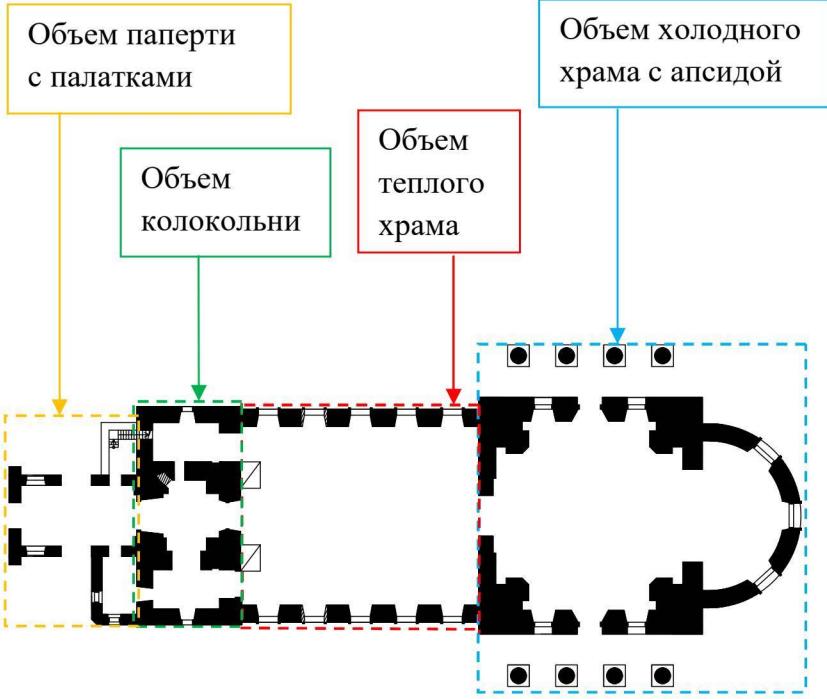
<p>Схема объемов на плане 1 этажа</p>

№ п/п	Обобщенная группа элементов предмета охраны	Элементы предмета охраны	Фотографическое или иное графическое изображение предмета охраны*
2	Объемно-пространственная композиция	<p>Сложный в плане объект, состоящий из следующих объемов:</p> <p>объем холодного храма с апсидой: одноэтажный односветный четверик, завершенный ротондой с купольной кровлей и цилиндрическим барабаном. К четверику примыкает полукруглая апсида с полуконической кровлей и два портика. Кровля над четвериком до уровня ротонды и над портиками – скатная;</p> <p>объем теплого храма: одноэтажный, прямоугольный в плане, со скатной кровлей;</p> <p>объем паперти с палатками: одноэтажный, Т-образный в плане, со скатной кровлей;</p>

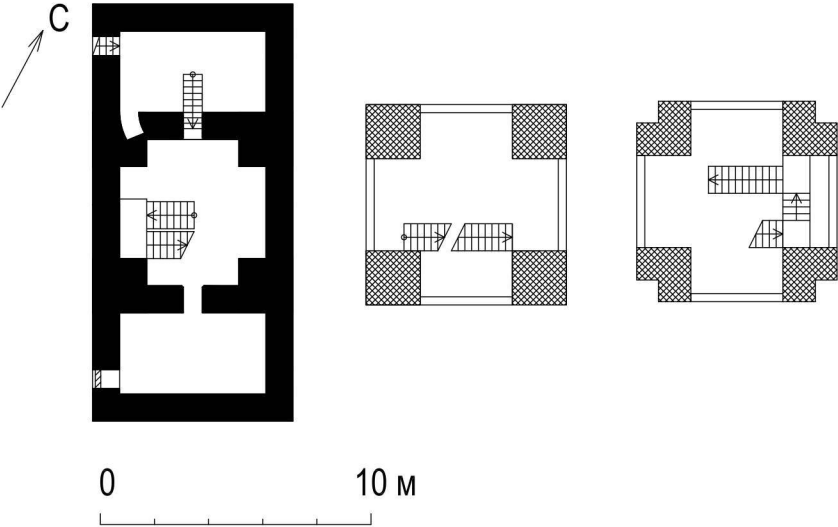
№ п/п	Обобщенная группа элементов предмета охраны	Элементы предмета охраны	Фотографическое или иное графическое изображение предмета охраны*				
		<p>объем колокольни:            трехярусная колокольня, первый ярус – двухэтажный, прямоугольный в плане, второй – квадратный в плане, третий – крестообразный в плане, имеющий купольное завершение с цилиндрическим барабаном.            Кровля над первым ярусом – скатная</p>

<p>Условные обозначения:</p> <table border="1" data-bbox="1294 1043 2096 1197"> <tr> <td> </td> <td>- капитальные стены периода строительства 1829-1831 гг.</td> </tr> <tr> <td> </td> <td>- капитальные стены периода строительства 1829-1845 гг.</td> </tr> </table> <p>План второго этажа первого яруса, второго яруса и третьего яруса объема колокольни</p>	 	- капитальные стены периода строительства 1829-1831 гг.	 	- капитальные стены периода строительства 1829-1845 гг.
 	- капитальные стены периода строительства 1829-1831 гг.						
 	- капитальные стены периода строительства 1829-1845 гг.

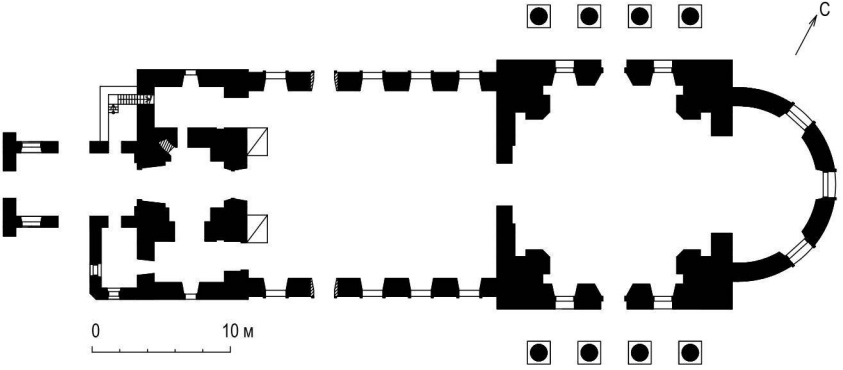
№ п/п	Обобщенная группа элементов предмета охраны	Элементы предмета охраны	Фотографическое или иное графическое изображение предмета охраны*		
3	Конструктивная система	<p>Основные конструкции здания:</p> <p>капитальные стены периода строительства 1829-1831 гг. объема холодного храма, объема теплого храма, первого яруса объема колокольни, объема паперти с палатками – из глиняного кирпича;</p> <p>капитальные стены периода строительства 1829-1845 гг. второго и третьего ярусов объема колокольни – из глиняного кирпича;</p> <p>стропильные конструкции – деревянные;</p> <p>покрытие кровли – листовое кровельное железо;</p> <p>система кованых металлических связей прямоугольного сечения в объемах холодного храма с апсидой, теплого храма, колокольни и паперти с палатками;</p>

<p>Условные обозначения:</p> <table border="1" data-bbox="1294 869 2094 949"> <tr> <td> </td> <td>- капитальные стены периода строительства 1829-1831 гг.</td> </tr> </table> <p>План первого этажа</p>	 	- капитальные стены периода строительства 1829-1831 гг.
 	- капитальные стены периода строительства 1829-1831 гг.

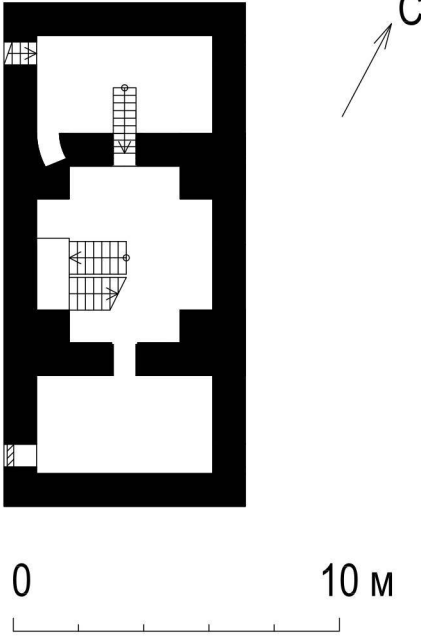
<p data-bbox="1525 1042 1850 1070">Условные обозначения:</p> <table border="1" data-bbox="1294 1114 2096 1189"><tr><td> </td><td>- капитальные стены периода строительства 1829-1831 гг.</td></tr></table> <p data-bbox="1323 1230 2069 1262">План второго этажа первого яруса объема колокольни</p>	 	- капитальные стены периода строительства 1829-1831 гг.
 	- капитальные стены периода строительства 1829-1831 гг.

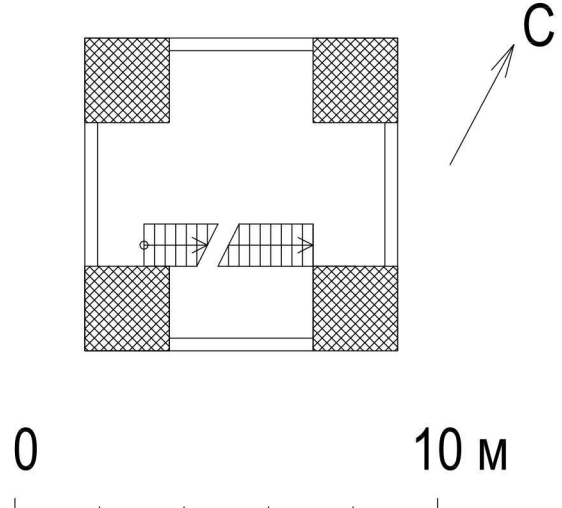
<p data-bbox="1523 941 1859 981">Условные обозначения:</p> <table border="1" data-bbox="1299 1013 2094 1093"><tr><td> </td><td>- капитальные стены периода строительства 1829-1845 гг.</td></tr></table> <p data-bbox="1422 1133 1971 1173">План второго яруса объема колокольни</p>	 	- капитальные стены периода строительства 1829-1845 гг.
 	- капитальные стены периода строительства 1829-1845 гг.

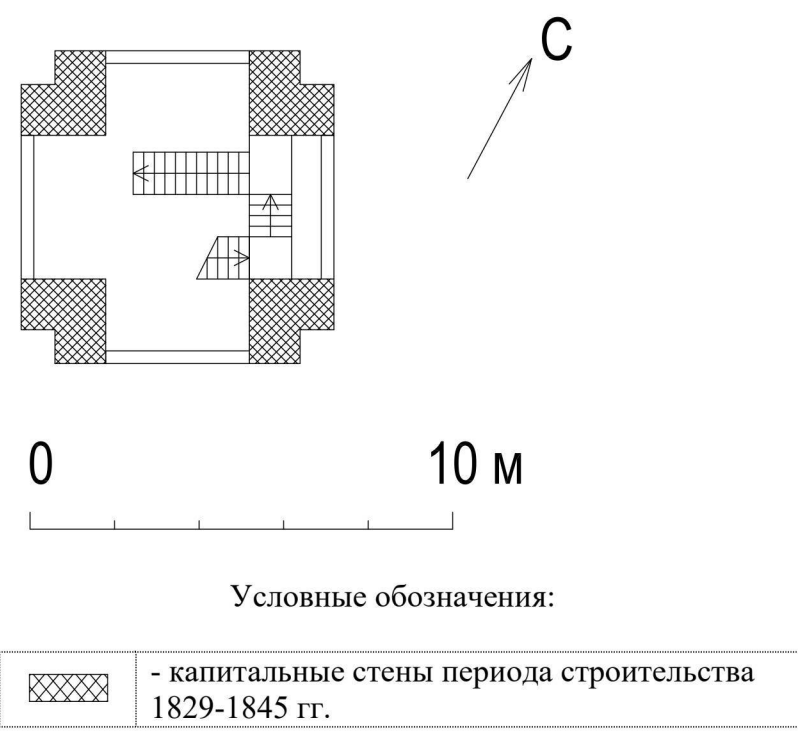
<p data-bbox="1411 941 1859 981">Условные обозначения:</p> <table border="1" data-bbox="1299 1013 2094 1101"><tr><td> </td><td>- капитальные стены периода строительства 1829-1845 гг.</td></tr></table> <p data-bbox="1411 1133 1971 1173">План третьего яруса объема колокольни</p>	 	- капитальные стены периода строительства 1829-1845 гг.
 	- капитальные стены периода строительства 1829-1845 гг.

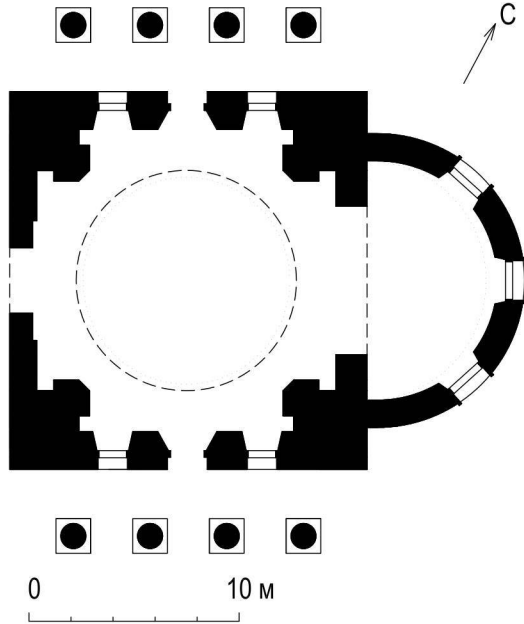
№ п/п	Обобщенная группа элементов предмета охраны	Элементы предмета охраны	Фотографическое или иное графическое изображение предмета охраны*						
		<p>перекрытия объема холодного храма с апсидой – купольные своды из глиняного кирпича;</p>

<p>План первого этажа</p>	 	- капитальные стены периода строительства 1829-1831 гг.	 	- проекции распалубок купольного свода	 	- кривизна купольного свода
 	- капитальные стены периода строительства 1829-1831 гг.								
 	- проекции распалубок купольного свода								
 	- кривизна купольного свода

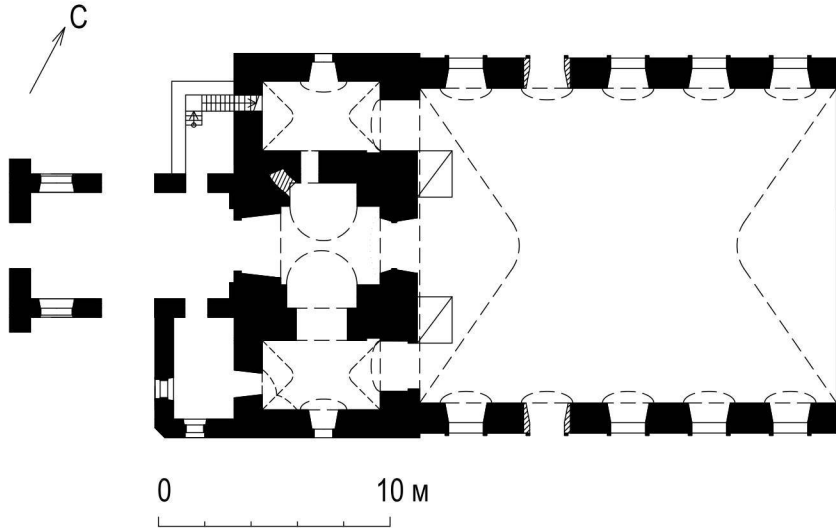
№ п/п	Обобщенная группа элементов предмета охраны	Элементы предмета охраны	Фотографическое или иное графическое изображение предмета охраны*						
		<p>перекрытия объема теплого храма и первого этажа первого яруса объема колокольни – коробовые своды из глиняного кирпича;</p>

<p>План первого этажа</p>	 	- капитальные стены периода строительства 1829-1831 гг.	 	- проекции распалубок купольного свода	 	- кривизна купольного свода
 	- капитальные стены периода строительства 1829-1831 гг.								
 	- проекции распалубок купольного свода								
 	- кривизна купольного свода

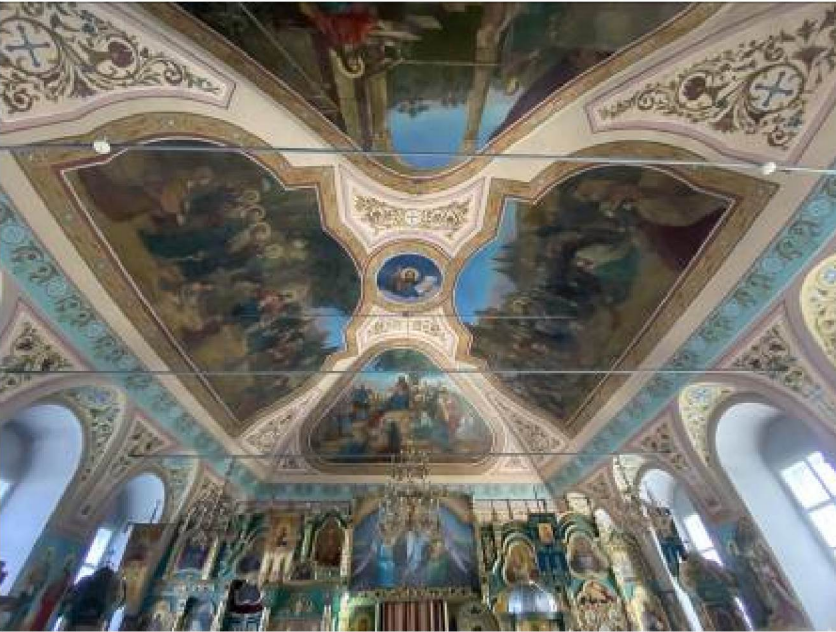
<p data-bbox="1429 1193 1960 1230">Фото 2. Коробовый свод. Фото 2024 г.</p>

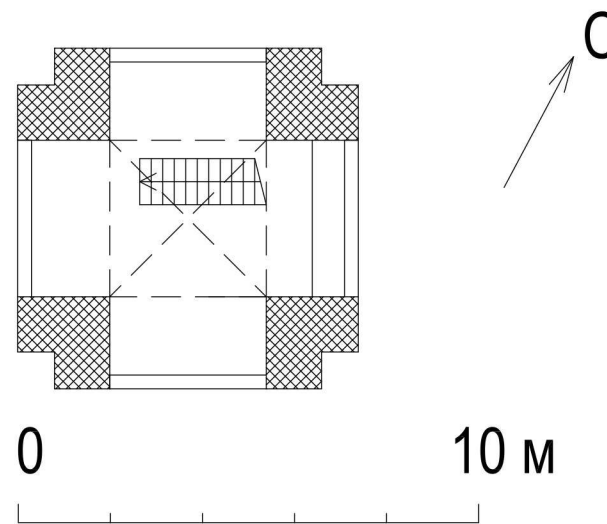
№ п/п	Обобщенная группа элементов предмета охраны	Элементы предмета охраны	Фотографическое или иное графическое изображение предмета охраны*				
		<p>перекрытия объема третьего яруса  объема колокольни – крестовый свод  из глиняного кирпича;</p>

<p>Условные обозначения:</p> <table border="1" data-bbox="1299 1021 2083 1165"> <tr> <td> </td> <td>- капитальные стены периода строительства 1829-1845 гг.</td> </tr> <tr> <td> </td> <td>- проекции распалубок крестового свода</td> </tr> </table> <p>План третьего яруса</p>	 	- капитальные стены периода строительства 1829-1845 гг.	 	- проекции распалубок крестового свода
 	- капитальные стены периода строительства 1829-1845 гг.						
 	- проекции распалубок крестового свода

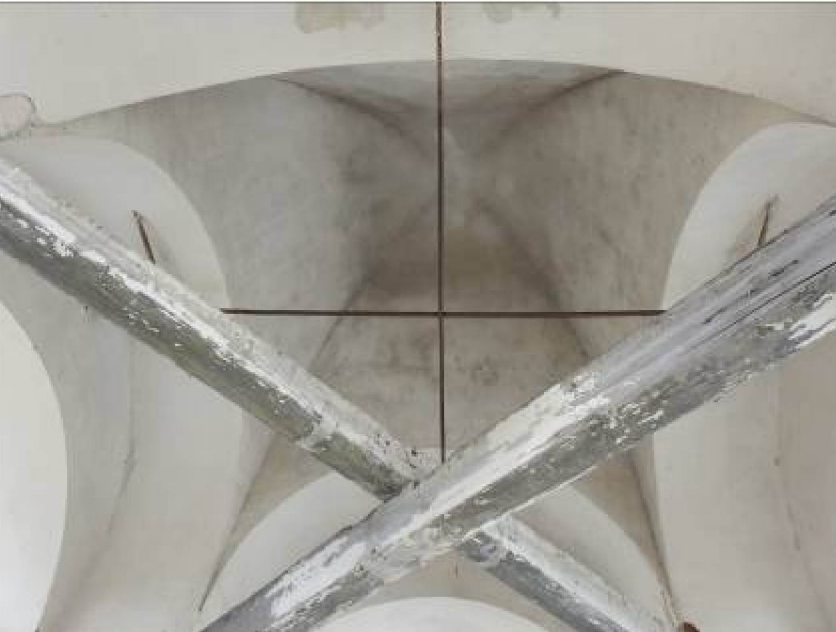
<p data-bbox="1435 1177 1957 1209">Фото 3. Крестовый свод. Фото 2024 г.</p>

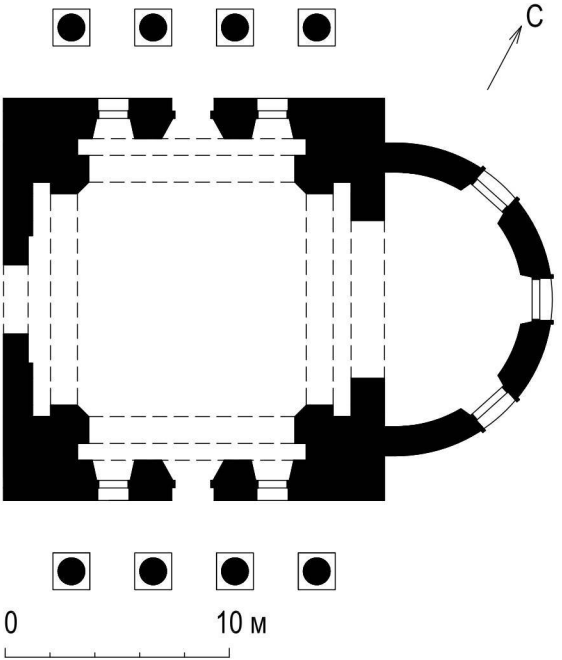
№ п/п	Обобщенная группа элементов предмета охраны	Элементы предмета охраны	Фотографическое или иное графическое изображение предмета охраны*				
		<p>арочные перемычки в помещении объема холодного храма – из глиняного кирпича;</p>

<p>Условные обозначения:</p> <table border="1" data-bbox="1299 1157 2094 1300"> <tr> <td> </td> <td>- капитальные стены периода строительства 1829-1831 гг.</td> </tr> <tr> <td> </td> <td>- проекции арочных перемычек</td> </tr> </table> <p>План первого этажа</p>	 	- капитальные стены периода строительства 1829-1831 гг.	 	- проекции арочных перемычек
 	- капитальные стены периода строительства 1829-1831 гг.						
 	- проекции арочных перемычек

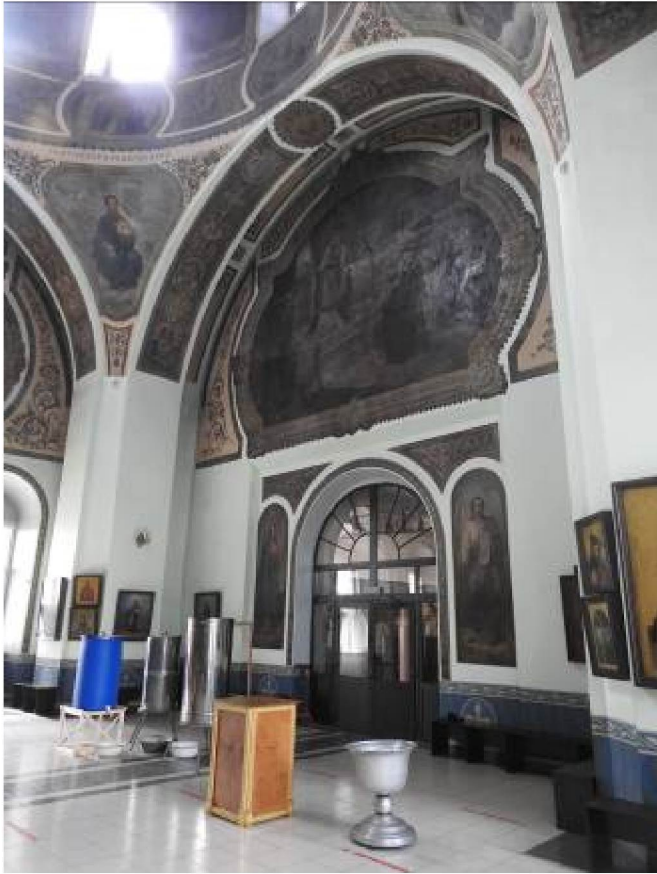
<p data-bbox="1274 1294 2114 1366">Фото 4. Арочные перемычки в помещении объема холодного храма. Фото 2024 г.</p>

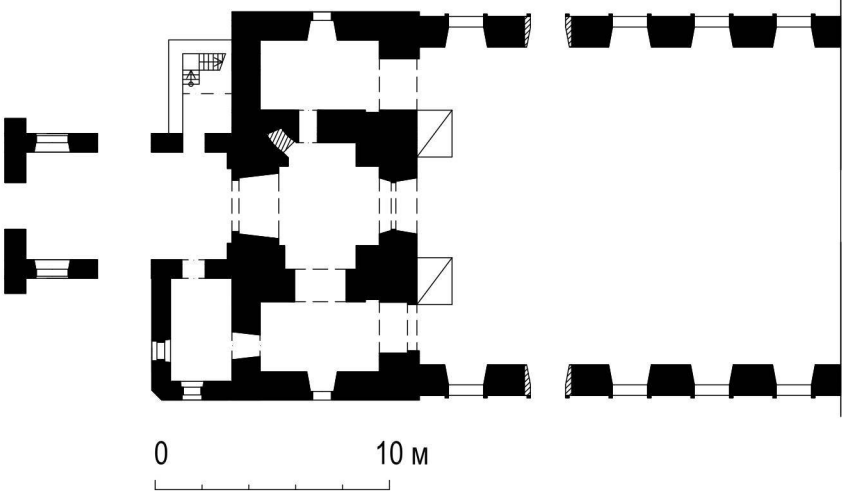
№ п/п	Обобщенная группа элементов предмета охраны	Элементы предмета охраны	Фотографическое или иное графическое изображение предмета охраны*						
		<p>арочные и клинчатые перемычки в помещениях объема теплого храма, первого этажа первого яруса объема колокольни, объема паперти с палатками – из глиняного кирпича;</p>

<p>План первого этажа</p>	 	- капитальные стены периода строительства 1829-1831 гг.	 	- проекции арочных перемычек	 	- проекции клинчатых перемычек
 	- капитальные стены периода строительства 1829-1831 гг.								
 	- проекции арочных перемычек								
 	- проекции клинчатых перемычек

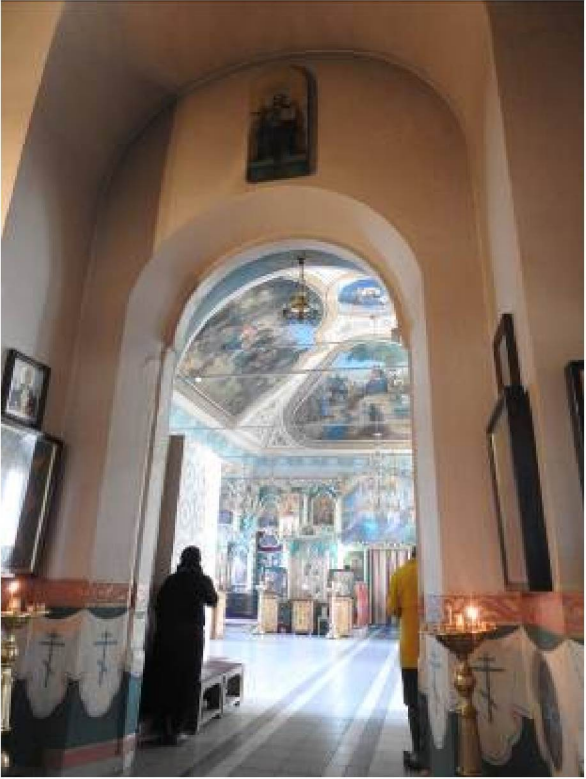
<p data-bbox="1301 1238 2092 1305">Фото 5. Арочные перемычки в помещении первого этажа первого яруса объема колокольни. Фото 2024 г.</p>

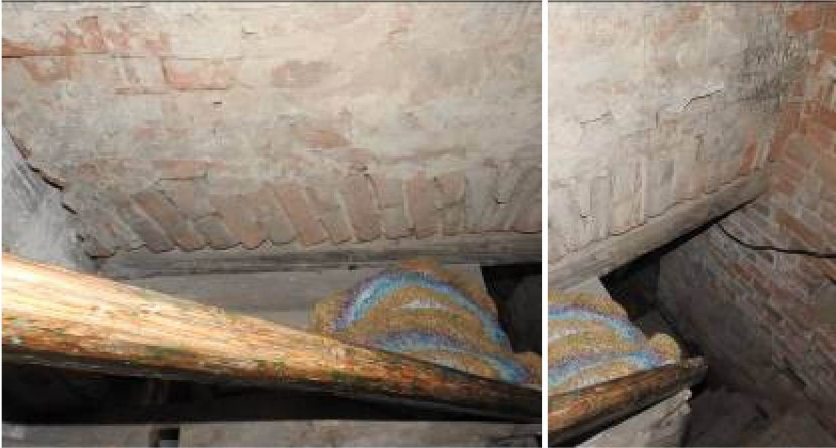
<p data-bbox="1323 1082 2069 1155">Фото 6, 7. Клинчатая перемычка в помещении объема паперти с палатками. Фото 2024 г.</p>

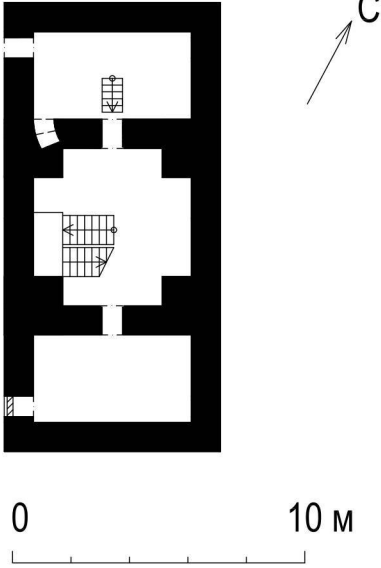
№ п/п	Обобщенная группа элементов предмета охраны	Элементы предмета охраны	Фотографическое или иное графическое изображение предмета охраны*						
		<p>арочные и клинчатые перемычки в помещениях второго этажа первого яруса объема колокольни – из глиняного кирпича.</p>

<p>План второго этажа первого яруса объема колокольни</p>	 	- капитальные стены периода строительства 1829-1831 гг.	 	- проекции арочных перемычек	 	- проекции клинчатых перемычек
 	- капитальные стены периода строительства 1829-1831 гг.								
 	- проекции арочных перемычек								
 	- проекции клинчатых перемычек

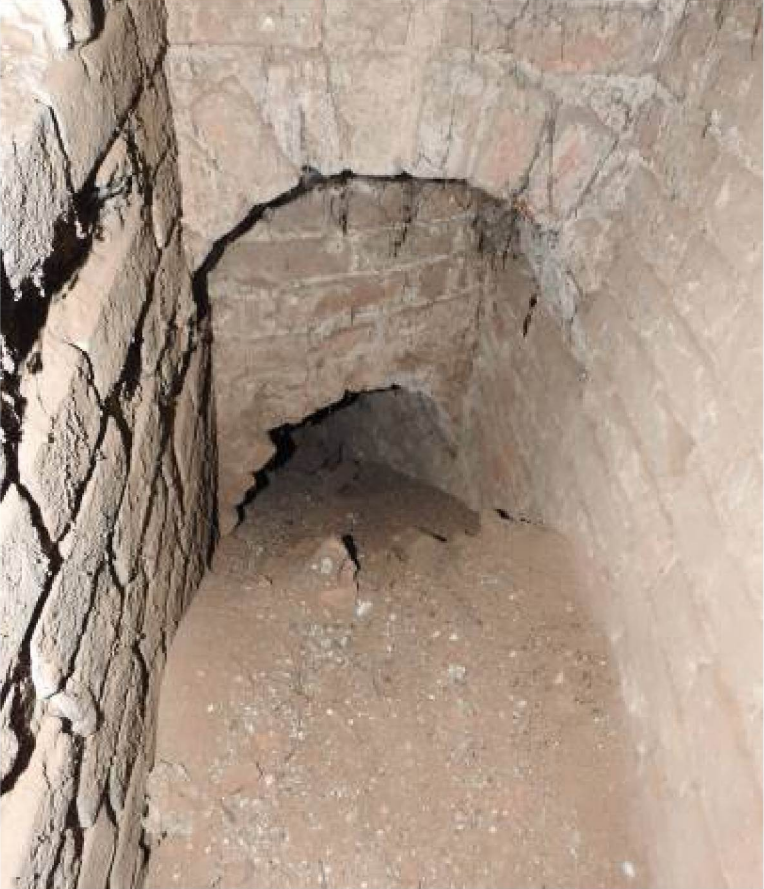
<p data-bbox="1301 1281 2092 1350">Фото 8. Арочные перемычки в помещении второго этажа первого яруса объема колокольни. Фото 2024 г.</p>

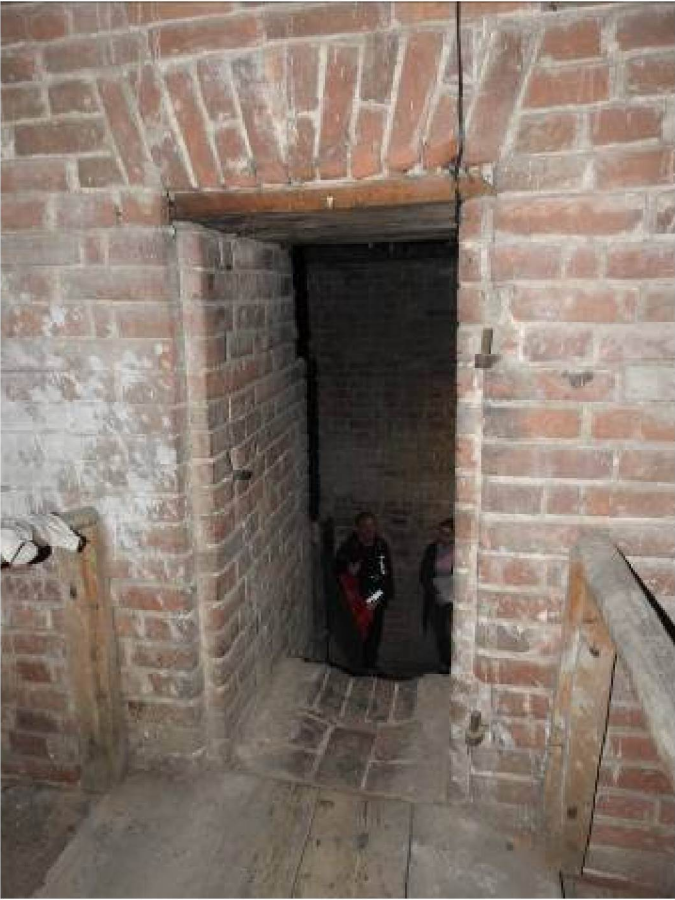
<p data-bbox="1294 1321 2101 1391">Фото 9. Клинчатая перемычка в помещении второго этажа первого яруса объема колокольни. Фото 2024 г.</p>

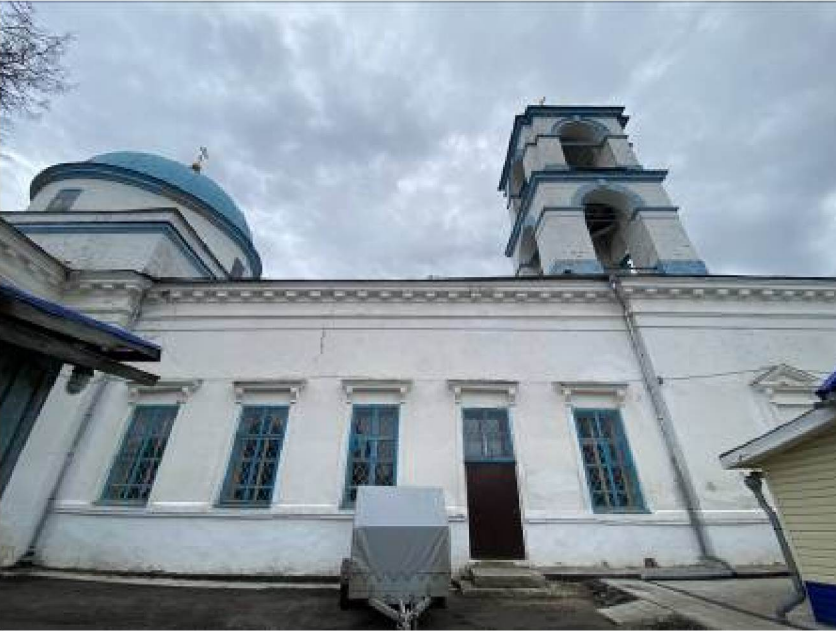
<p data-bbox="1400 1161 1995 1198">Фото 10. Вид с северо-запада. Фото 2024 г.</p>

№ п/п	Обобщенная группа элементов предмета охраны	Элементы предмета охраны	Фотографическое или иное графическое изображение предмета охраны*
4	Архитектурно-художественное решение	Тип отделки фасадов – штукатурка, известковая обмазка, окраска

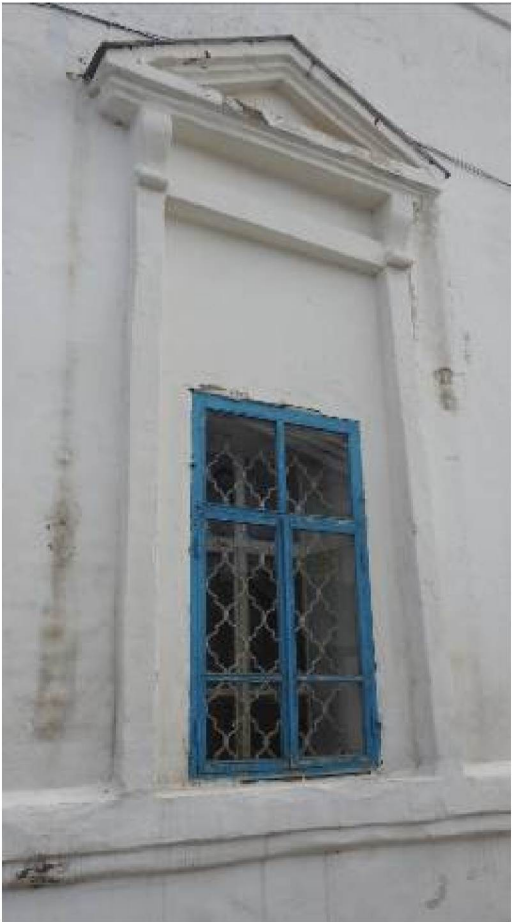
№ п/п	Обобщенная группа элементов предмета охраны	Элементы предмета охраны	Фотографическое или иное графическое изображение предмета охраны*
4.1.20	Объем колокольни	Оконный проем типа 2: прямоугольный оконный проем первого этажа, заключенный в плоскую рамку с профилированным сандриком с фронтоном на фигурных консолях. Оконный проем поставлен на карниз типа 1

<p data-bbox="1384 1345 2011 1377">Фото 30. Оконный проем типа 2. Фото 2024 г.</p>

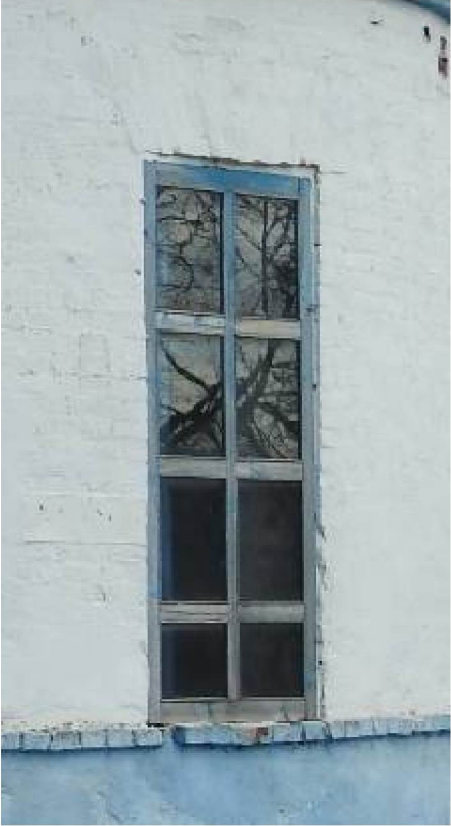
№ п/п	Обобщенная группа элементов предмета охраны	Элементы предмета охраны	Фотографическое или иное графическое изображение предмета охраны*
4.1.24	Объем холодного храма с апсидой	Оконный проем типа 6: прямоугольный оконный проем ротонды, поставленный на карниз типа 8

<p data-bbox="1384 1289 2011 1321">Фото 34. Оконный проем типа 6. Фото 2024 г.</p>

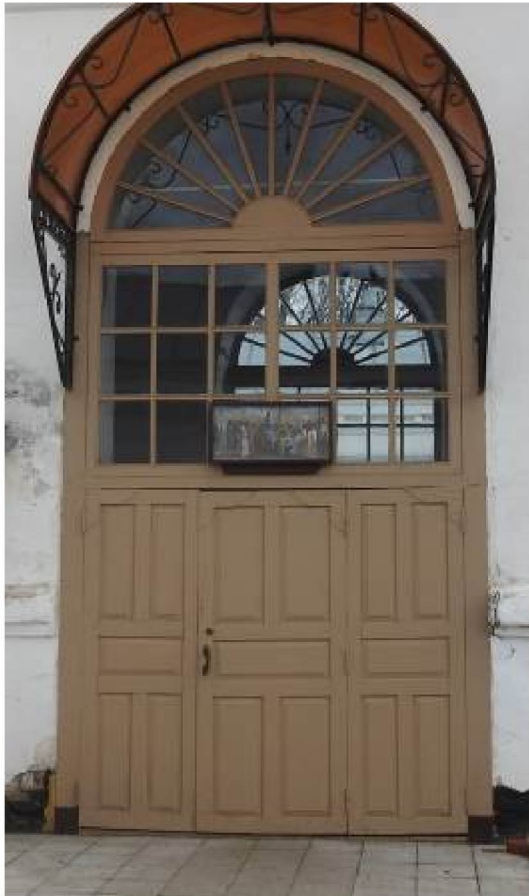
№ п/п	Обобщенная группа элементов предмета охраны	Элементы предмета охраны	Фотографическое или иное графическое изображение предмета охраны*
4.1.25	Объем паперти с палатками	Дверной проем типа 1: арочный дверной проем первого этажа

<p data-bbox="1384 1316 2007 1353">Фото 35. Дверной проем типа 1. Фото 2024 г.</p>

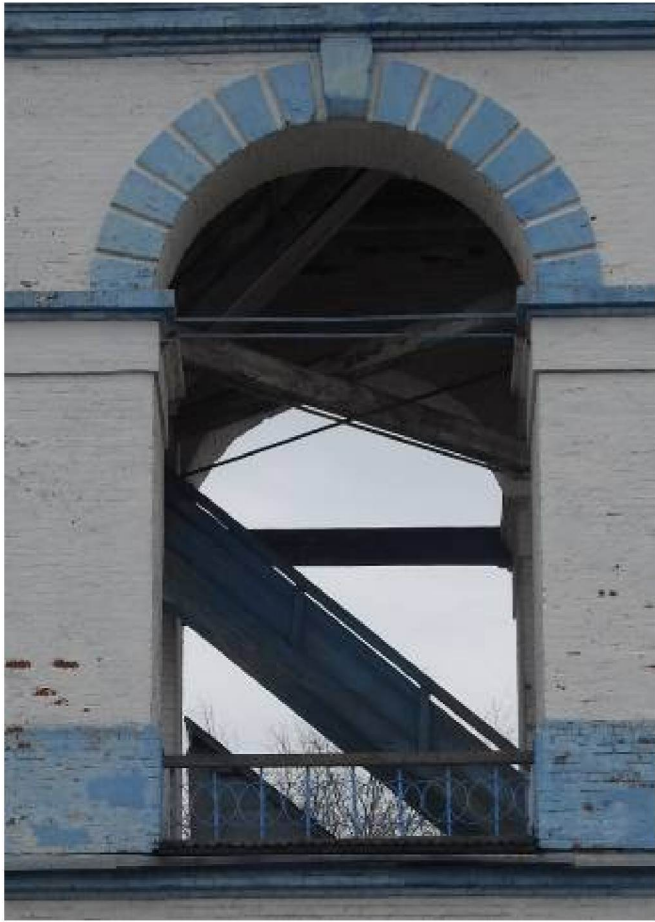
№ п/п	Обобщенная группа элементов предмета охраны	Элементы предмета охраны	Фотографическое или иное графическое изображение предмета охраны*
4.1.27	Объем колокольни	Проем типа 1: арочный проем второго яруса с рустованным архивольтом, поставленным на карниз типа 3. В вершине проема – выделенный замковый камень

<p data-bbox="1444 1342 1946 1374">Фото 37. Проем типа 1. Фото 2024 г.</p>

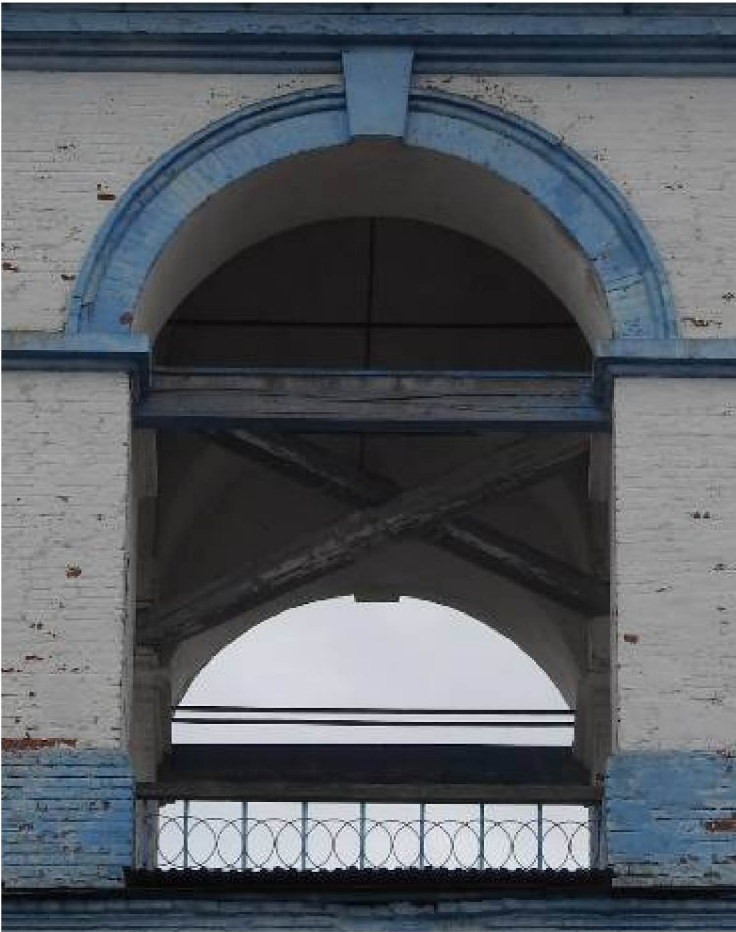
№ п/п	Обобщенная группа элементов предмета охраны	Элементы предмета охраны	Фотографическое или иное графическое изображение предмета охраны*
4.1.28	Объем колокольни	Проем типа 2: арочный проем третьего яруса с профилированным архивольтом, поставленным на карниз типа 5. В вершине проема – выделенный замковый камень

<p data-bbox="1444 1353 1948 1385">Фото 38. Проем типа 2. Фото 2024 г.</p>

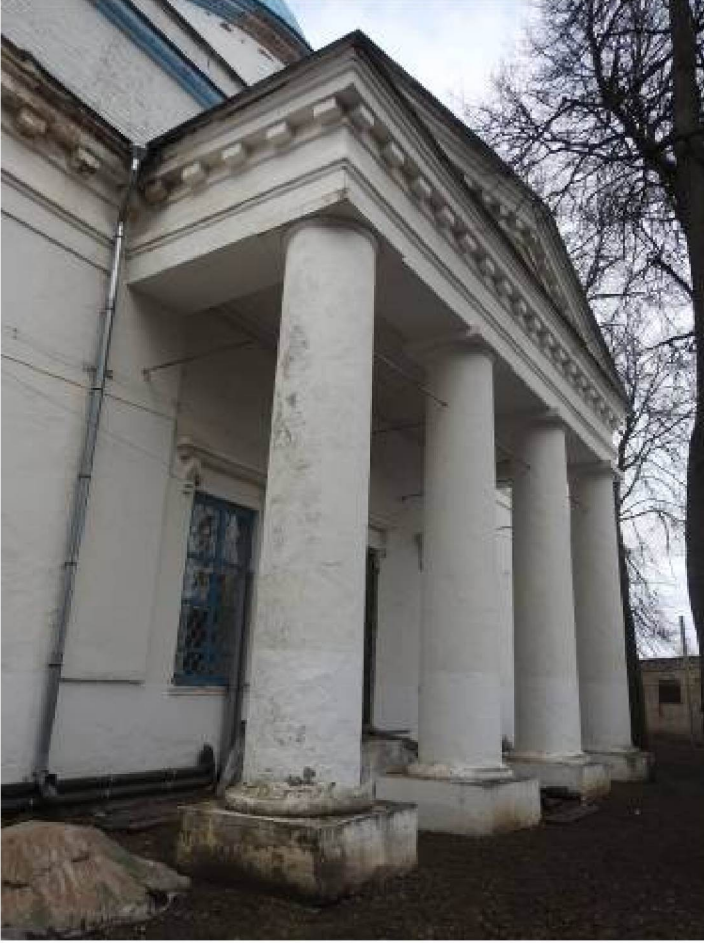
№ п/п	Обобщенная группа элементов предмета охраны	Элементы предмета охраны	Фотографическое или иное графическое изображение предмета охраны*
4.1.29	Объем холодного храма с апсидой	<p>Портик типа 1: четырехколонный портик тосканского ордера с опирающимися на колонны антаблементом типа 3 и фронтоном с антаблементом типа 4. Колонны портика имеют квадратные в плане абак и плинты</p>

<p>Фото 39. Портик типа 1. Фото 2024 г.</p>

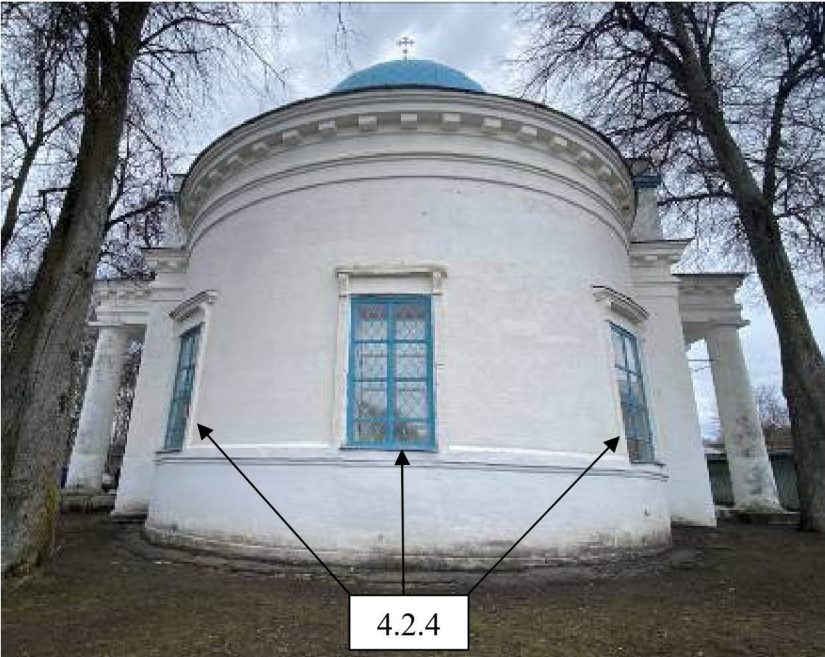
<p data-bbox="1368 1190 2024 1222">Фото 43. Северо-восточный фасад. Фото 2024 г.</p>

№ п/п	Обобщенная группа элементов предмета охраны	Элементы предмета охраны	Фотографическое или иное графическое изображение предмета охраны*
4.2.4		Три оконных проема типа 1

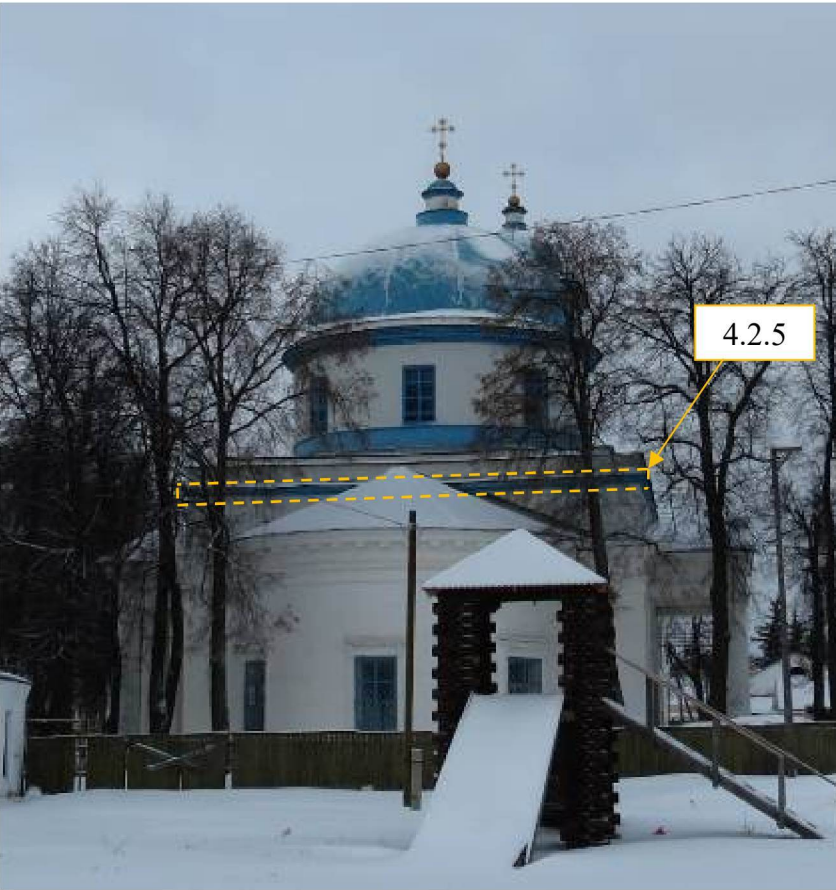
<p data-bbox="1368 1313 2024 1345">Фото 44. Северо-восточный фасад. Фото 2017 г.</p>

№ п/п	Обобщенная группа элементов предмета охраны	Элементы предмета охраны	Фотографическое или иное графическое изображение предмета охраны*
4.2.5		Карниз типа 5

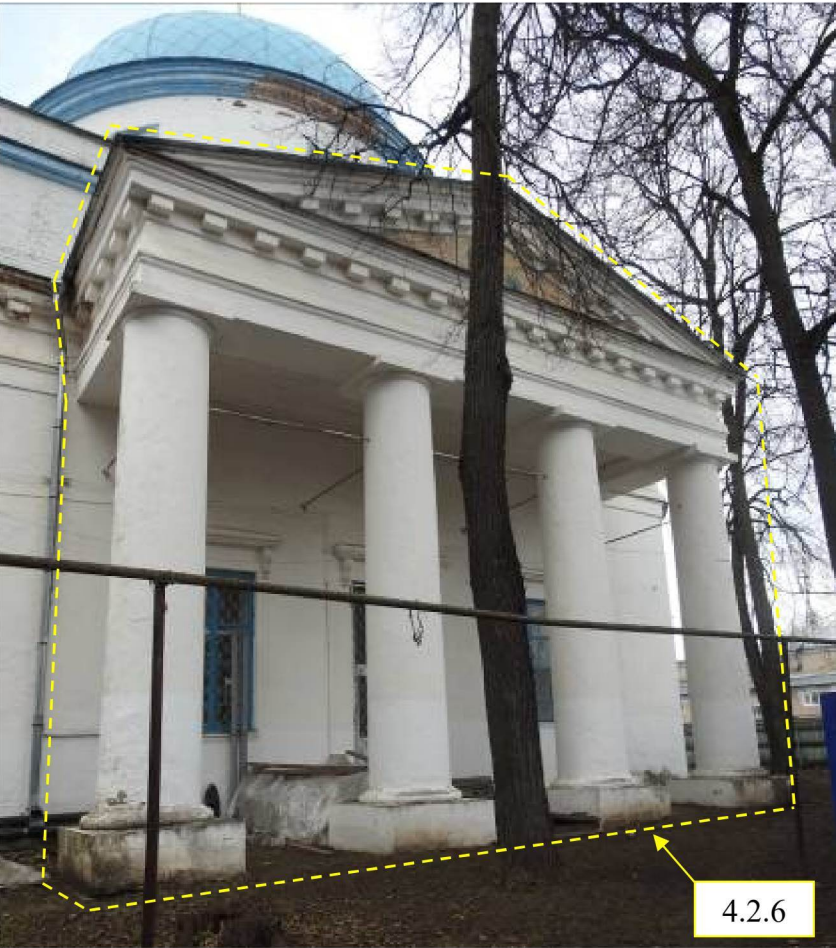
<p data-bbox="1384 1369 2011 1401">Фото 45. Юго-восточный фасад. Фото 2024 г.</p>

№ п/п	Обобщенная группа элементов предмета охраны	Элементы предмета охраны	Фотографическое или иное графическое изображение предмета охраны*
4.2.6		Один портик типа 1 юго-восточного фасада

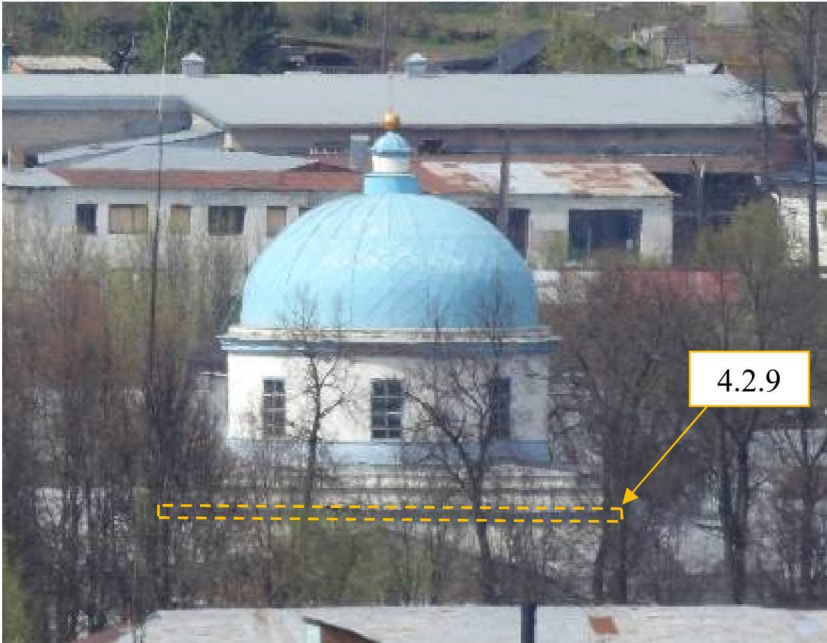
<p data-bbox="1406 1177 1982 1209">Фото 48. Вид с юго-востока. Фото 2024 г.</p>

№ п/п	Обобщенная группа элементов предмета охраны	Элементы предмета охраны	Фотографическое или иное графическое изображение предмета охраны*
4.2.9		Карниз типа 5

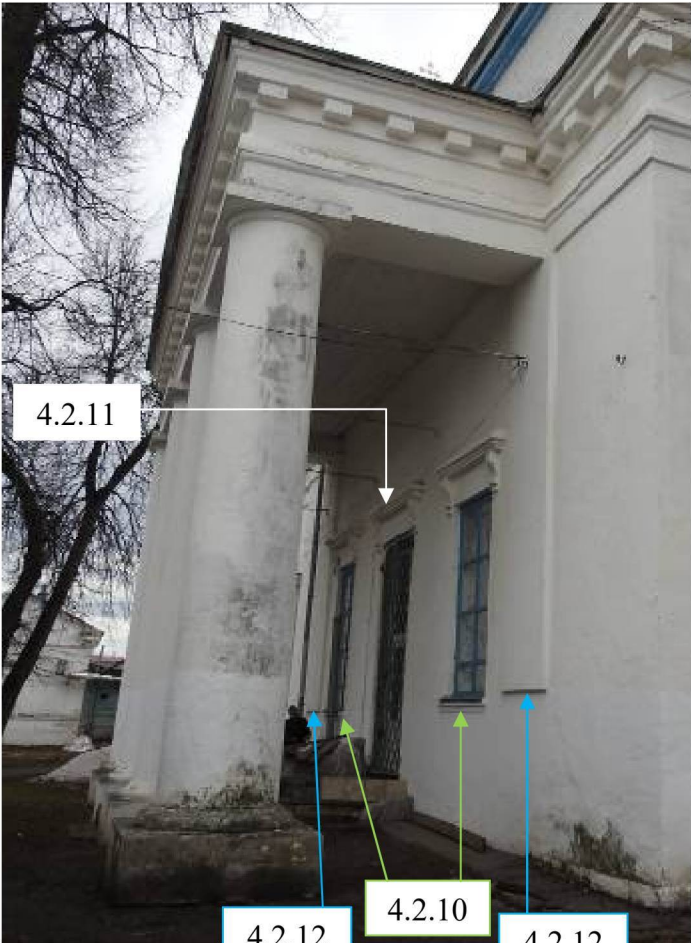
Фото 49. Северо-западный фасад. Фото 2023 г.

№ п/п	Обобщенная группа элементов предмета охраны	Элементы предмета охраны	Фотографическое или иное графическое изображение предмета охраны*
4.2.10		Два оконных проема типа 5

4.2.11		Один дверной проем типа 2	
4.2.12		Две плоские лопатки первого этажа

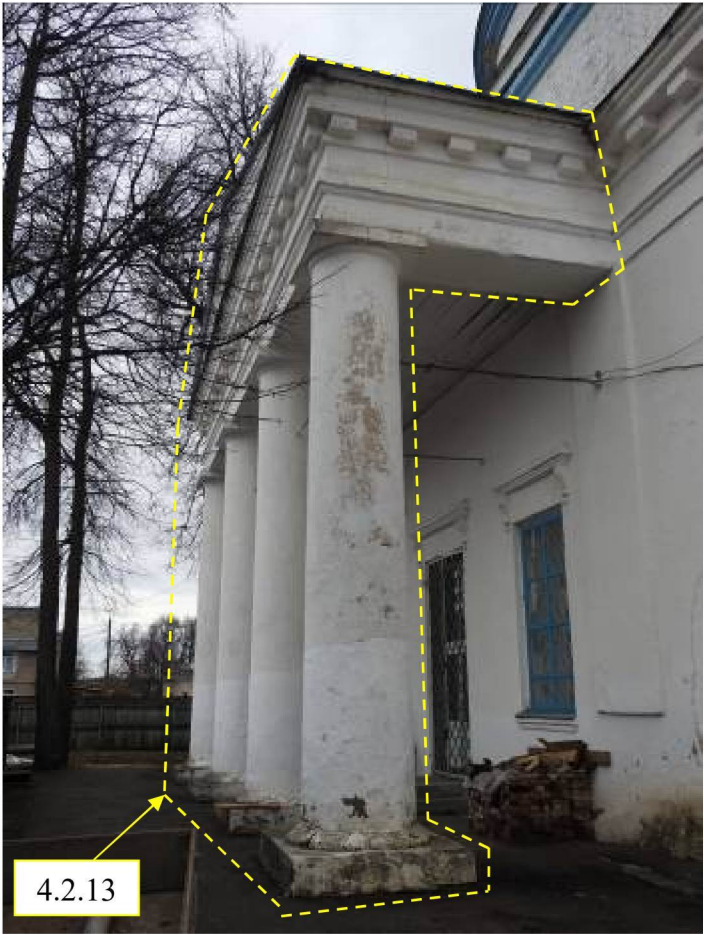
<p data-bbox="1375 1246 1480 1299">4.2.13</p> <p data-bbox="1375 1353 2018 1390">Фото 50. Северо-западный фасад. Фото 2024 г.</p>

№ п/п	Обобщенная группа элементов предмета охраны	Элементы предмета охраны	Фотографическое или иное графическое изображение предмета охраны*
4.2.13		Один портик типа 1 северо-западного фасада

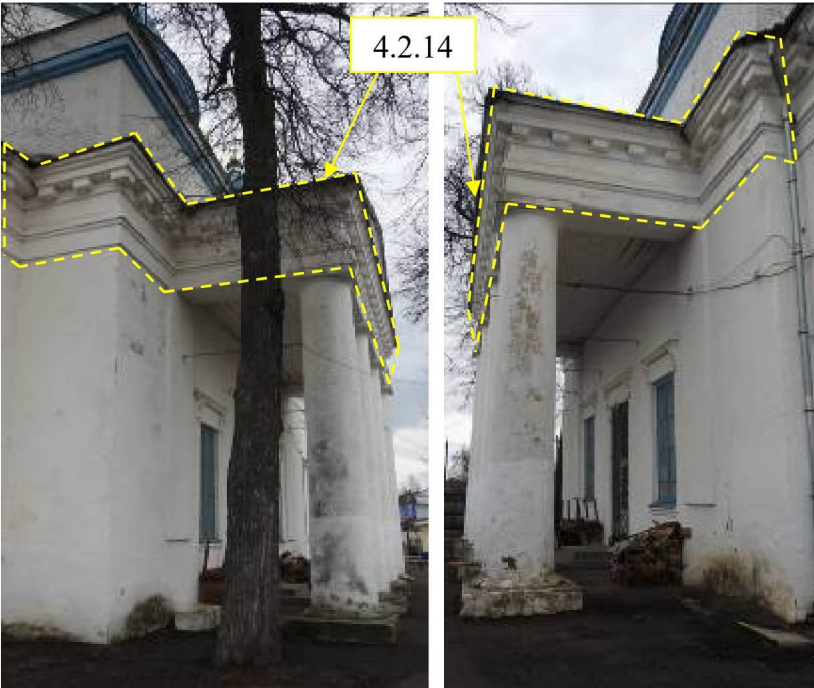
<p data-bbox="1350 1110 2040 1145">Фото 51, 52. Северо-западный фасад. Фото 2024 г.</p>

№ п/п	Обобщенная группа элементов предмета охраны	Элементы предмета охраны	Фотографическое или иное графическое изображение предмета охраны*
4.2.14		Антаблемент типа 2

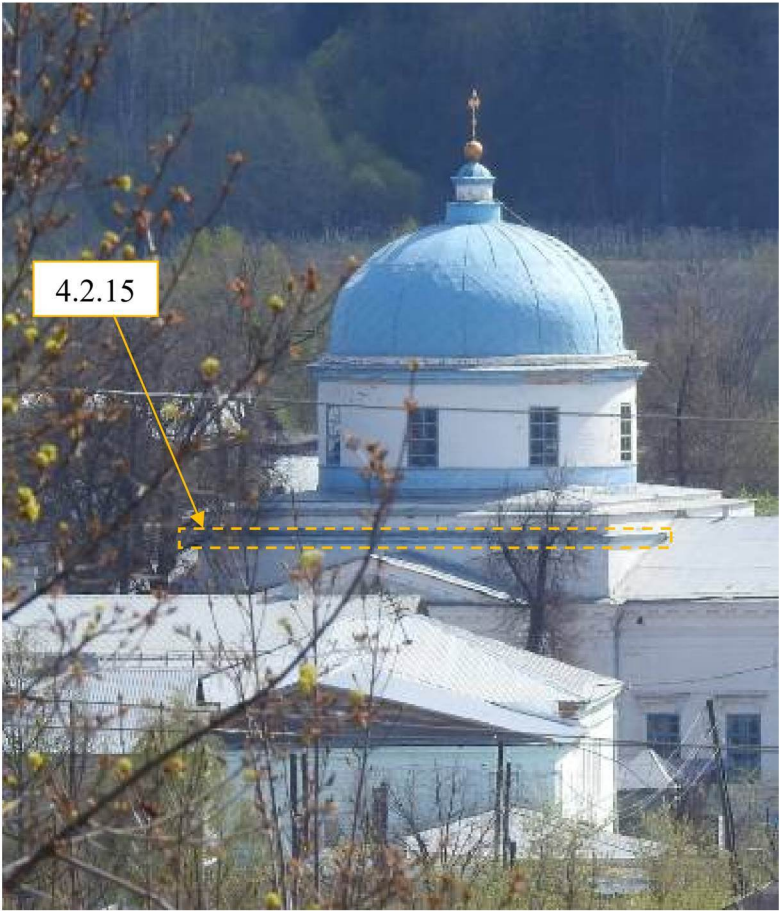
<p data-bbox="1397 1331 1995 1366">Фото 53. Вид с северо-запада. Фото 2024 г.</p>

№ п/п	Обобщенная группа элементов предмета охраны	Элементы предмета охраны	Фотографическое или иное графическое изображение предмета охраны*
4.2.15		Карниз типа 5

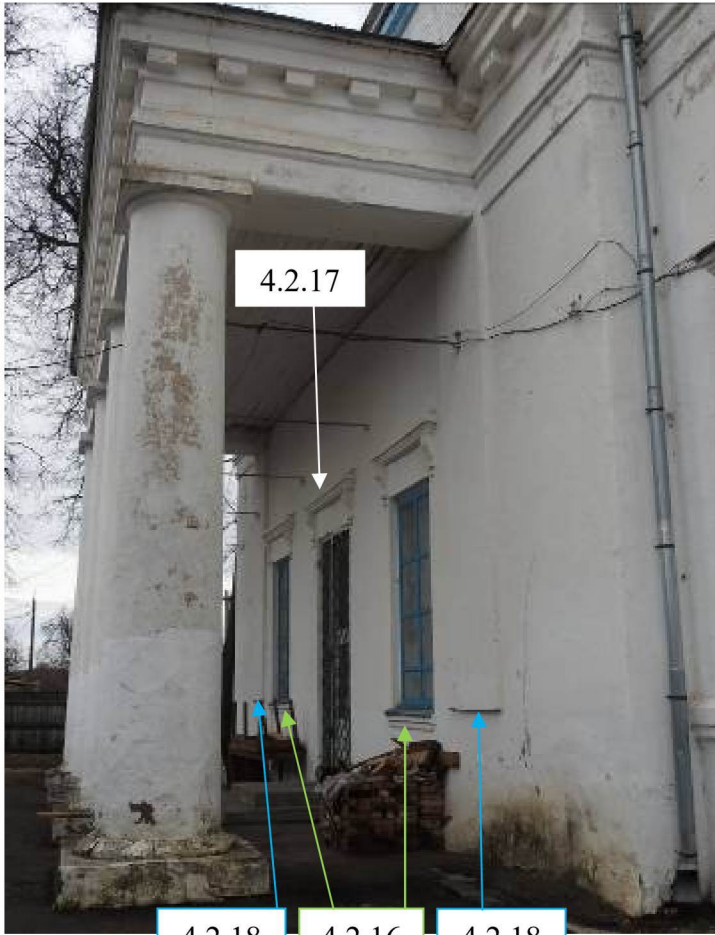
Фото 54. Северо-западный фасад. Фото 2023 г.

№ п/п	Обобщенная группа элементов предмета охраны	Элементы предмета охраны	Фотографическое или иное графическое изображение предмета охраны*
4.2.16		Два оконных проема типа 5

4.2.17		Один дверной проем типа 2	
4.2.18		Две плоские лопатки первого этажа
