**Об установлении предмета охраны объекта культурного наследия (памятника истории и культуры) народов Российской Федерации регионального значения «Успенская церковь», расположенного по адресу: Кировская область, Нолинский район, г. Нолинск, ул. К. Либкнехта, д. 10**

**ПРЕДМЕТ ОХРАНЫ**

**объекта культурного наследия (памятника истории и культуры) народов Российской Федерации  
регионального значения «Успенская церковь», расположенного по адресу:  
Кировская область, Нолинский район, г. Нолинск, ул. К. Либкнехта, д. 10**

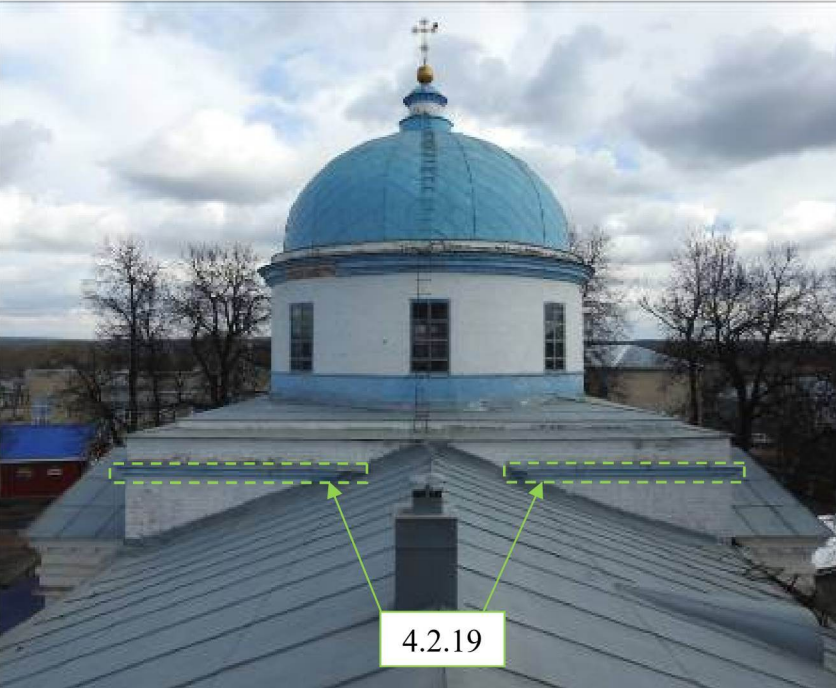
<p data-bbox="1420 1225 1973 1254">Фото 55. Вид с юго-запада. Фото 2023 г.</p>

№ п/п	Обобщенная группа элементов предмета охраны	Элементы предмета охраны	Фотографическое или иное графическое изображение предмета охраны*
4.2.19		Карниз типа 5

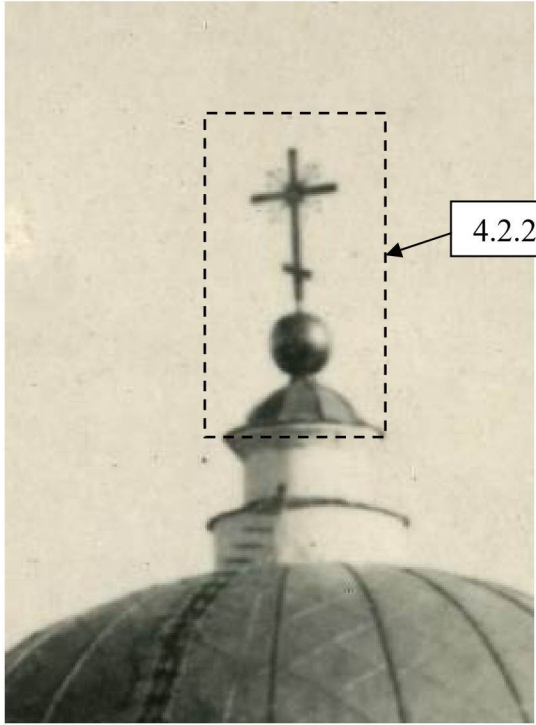
<p data-bbox="1429 1257 1962 1289">Фото 59. Вид с юга. Фото начала XX в.</p>

№ п/п	Обобщенная группа элементов предмета охраны	Элементы предмета охраны	Фотографическое или иное графическое изображение предмета охраны*
4.2.24		Форма шлемовидной главы, подкрестного яблока и креста завершения

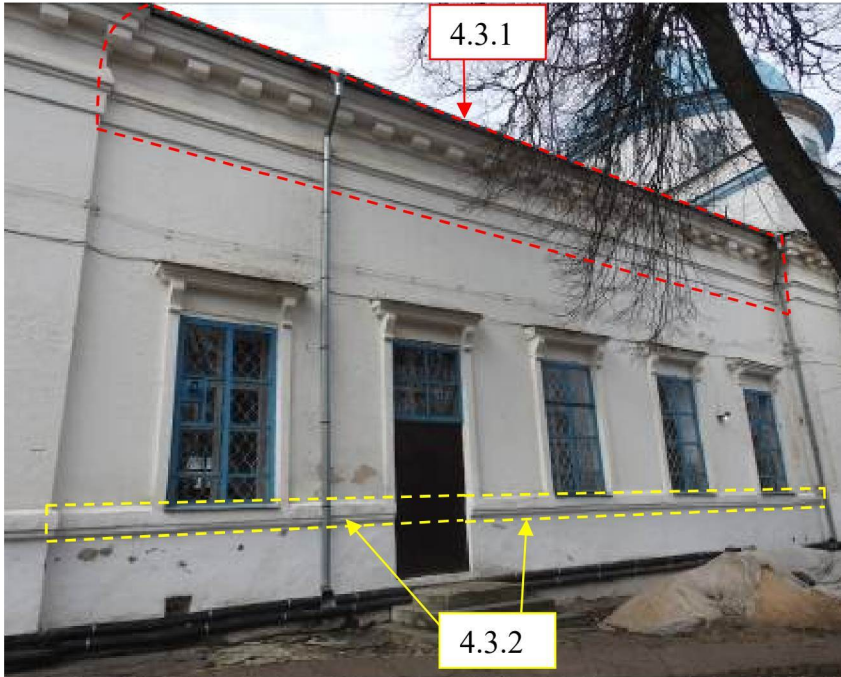
Фото 60. Юго-восточный фасад. Фото 2024 г.

№ п/п	Обобщенная группа элементов предмета охраны	Элементы предмета охраны	Фотографическое или иное графическое изображение предмета охраны*
4.3	Объем теплового храма		
4.3.1		Антаблемент типа 3

4.3.2		Карниз типа 1

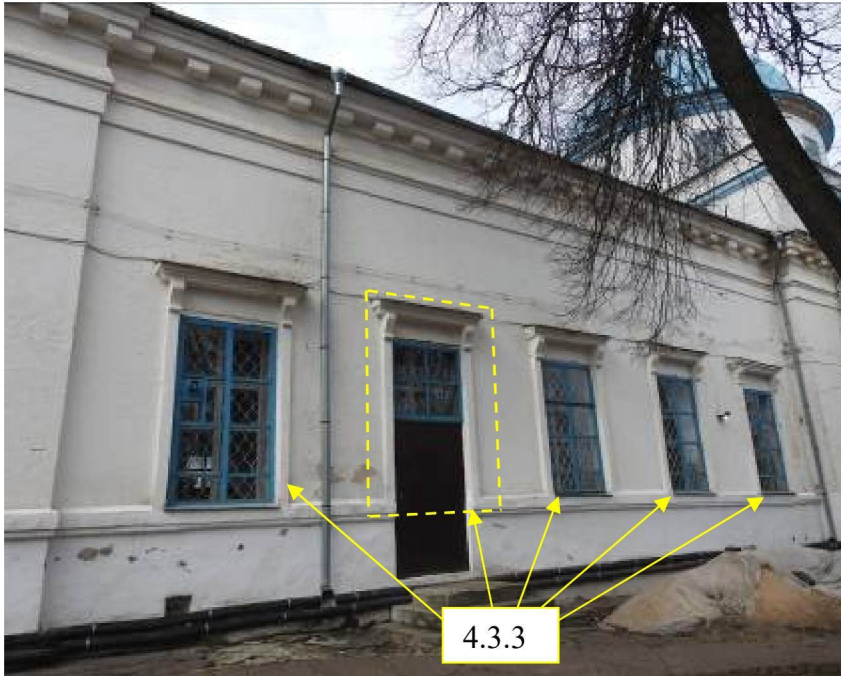
<p data-bbox="1384 1173 2011 1204">Фото 61. Юго-восточный фасад. Фото 2024 г.</p>

№ п/п	Обобщенная группа элементов предмета охраны	Элементы предмета охраны	Фотографическое или иное графическое изображение предмета охраны*
4.3.3		Пять оконных проемов типа 1

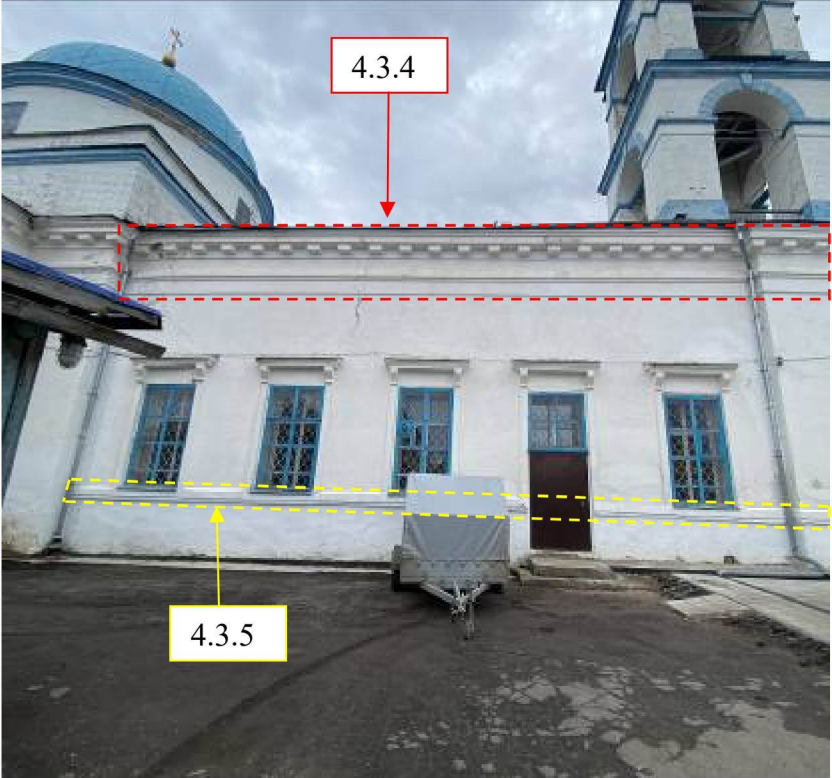
№ п/п	Обобщенная группа элементов предмета охраны	Элементы предмета охраны	Фотографическое или иное графическое изображение предмета охраны*
4.3.4		Антаблемент типа 3

4.3.5		Карниз типа 1

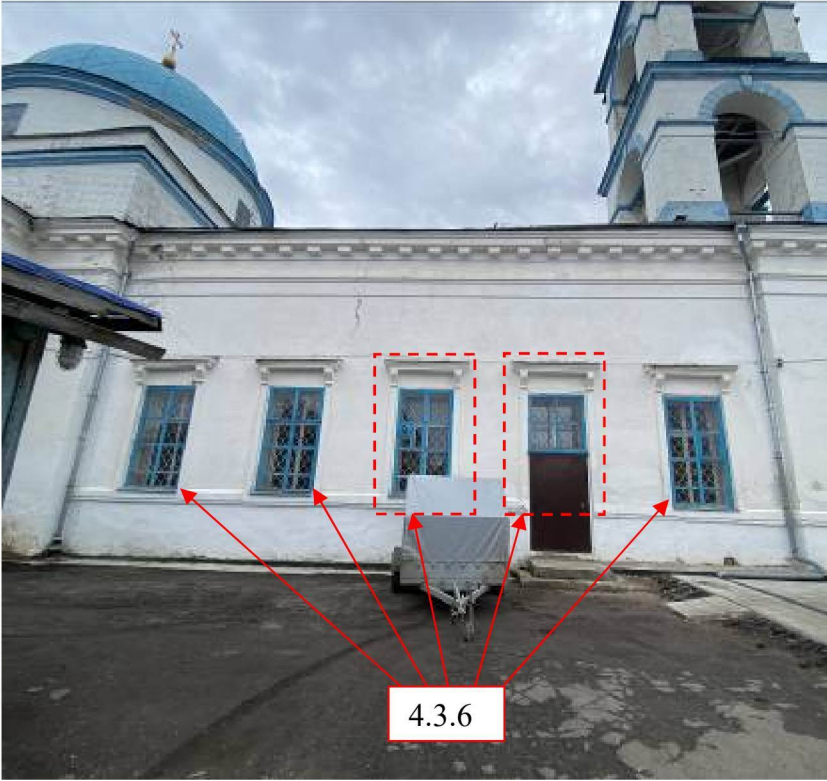
<p data-bbox="1375 1353 2018 1385">Фото 63. Северо-западный фасад. Фото 2024 г.</p>

№ п/п	Обобщенная группа элементов предмета охраны	Элементы предмета охраны	Фотографическое или иное графическое изображение предмета охраны*
4.3.6		Пять оконных проемов типа 1

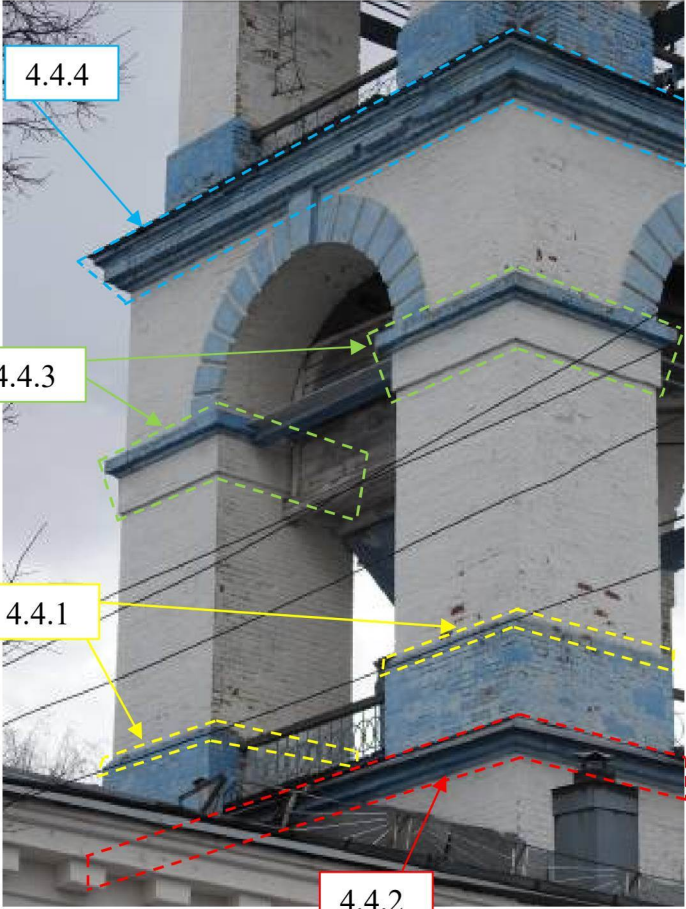
Фото 64. Северо-восточный фасад. Фото 2024 г.

№ п/п	Обобщенная группа элементов предмета охраны	Элементы предмета охраны	Фотографическое или иное графическое изображение предмета охраны*
4.4	Объем колокольни		
4.4.1		Уступ типа 2

4.4.2		Карниз типа 2	
4.4.3		Карниз типа 3	
4.4.4		Карниз типа 4

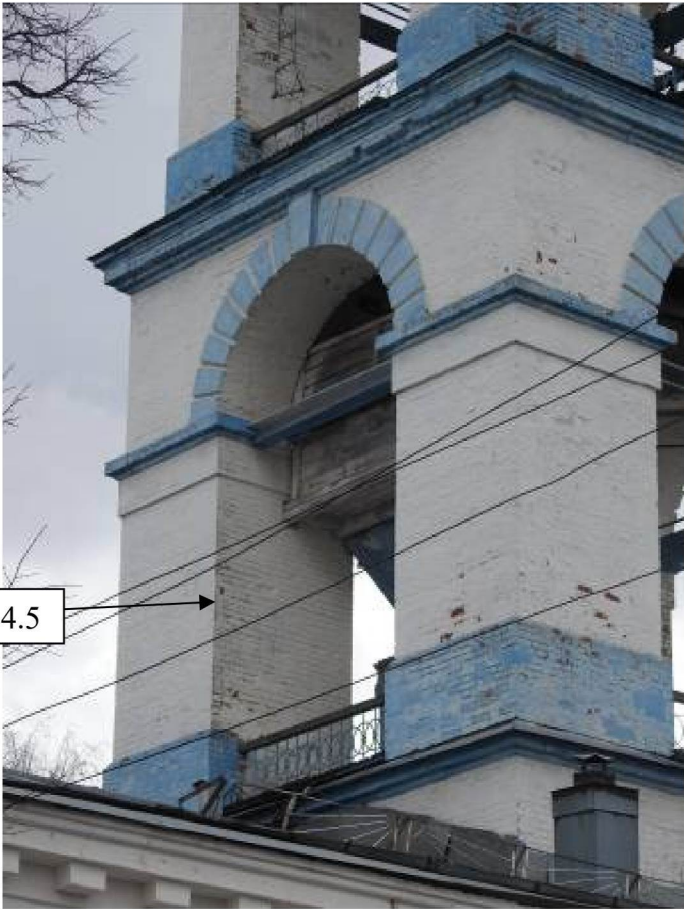
№ п/п	Обобщенная группа элементов предмета охраны	Элементы предмета охраны	Фотографическое или иное графическое изображение предмета охраны*
4.4.5		Один проем типа 1

<p data-bbox="1355 965 2036 1292">A photograph of a building's north-east facade. The building is white with blue decorative elements. A specific architectural element, a window opening, is highlighted with a blue box and labeled '4.4.5'. The window opening is a semi-circular archway. The building has a balcony with a metal railing. The sky is overcast.</p> <p data-bbox="1355 1324 2036 1364">Фото 65. Северо-восточный фасад. Фото 2024 г.</p>

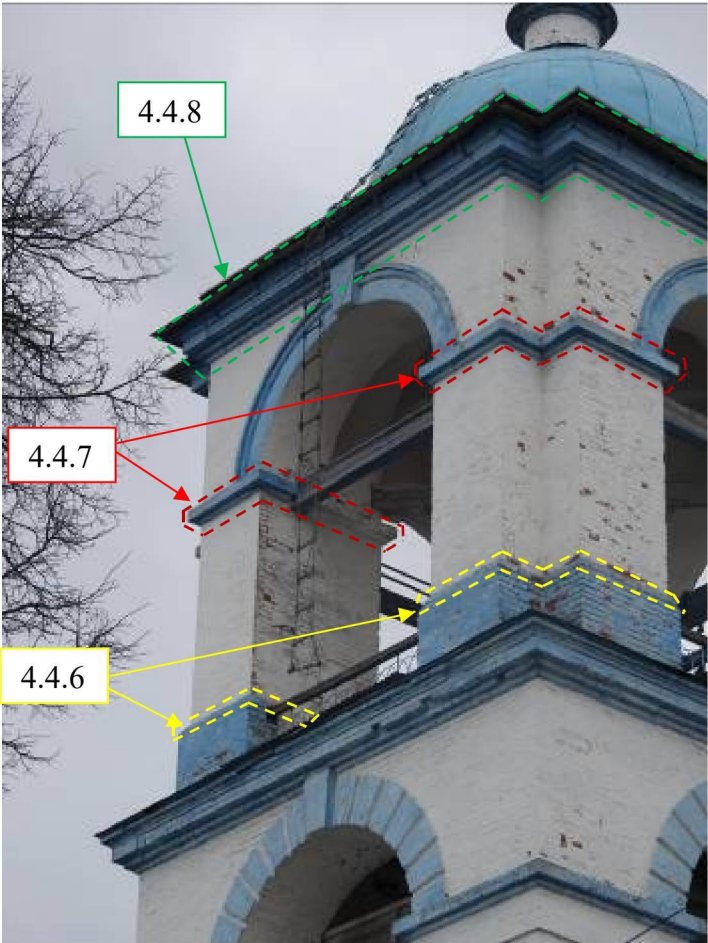
Фото 66. Северо-восточный фасад. Фото 2024 г.

№ п/п	Обобщенная группа элементов предмета охраны	Элементы предмета охраны	Фотографическое или иное графическое изображение предмета охраны*
4.4.6		Уступ типа 2

4.4.7		Карниз типа 5	
4.4.8		Карниз типа 6

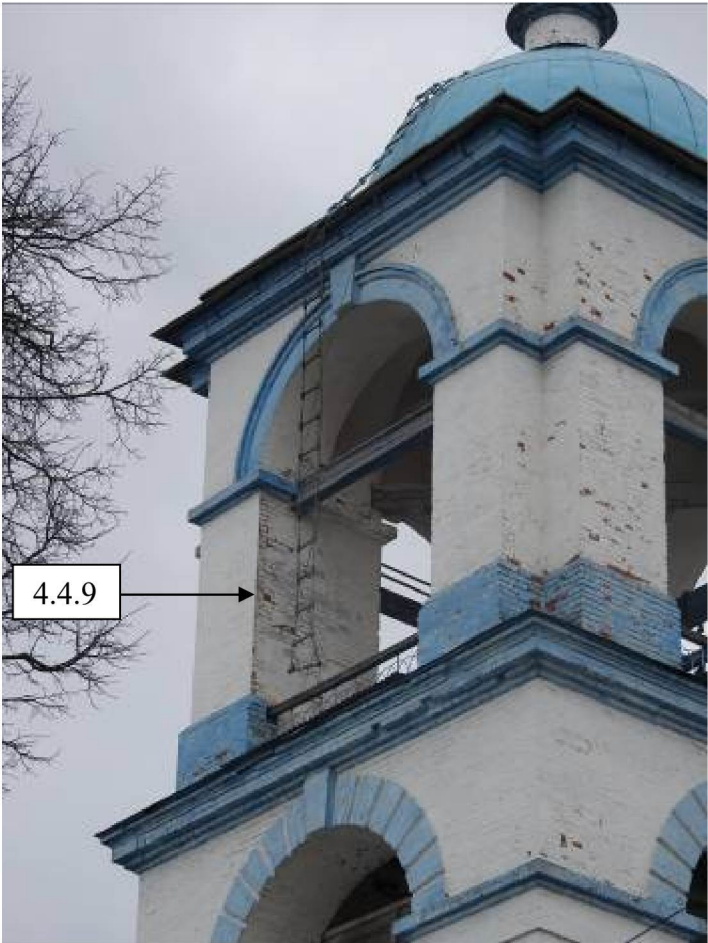
<p data-bbox="1361 946 1594 1002">4.4.9</p> <p data-bbox="1361 1362 2027 1401">Фото 67. Северо-восточный фасад. Фото 2024 г.</p>

№ п/п	Обобщенная группа элементов предмета охраны	Элементы предмета охраны	Фотографическое или иное графическое изображение предмета охраны*
4.4.9		Один проем типа 2

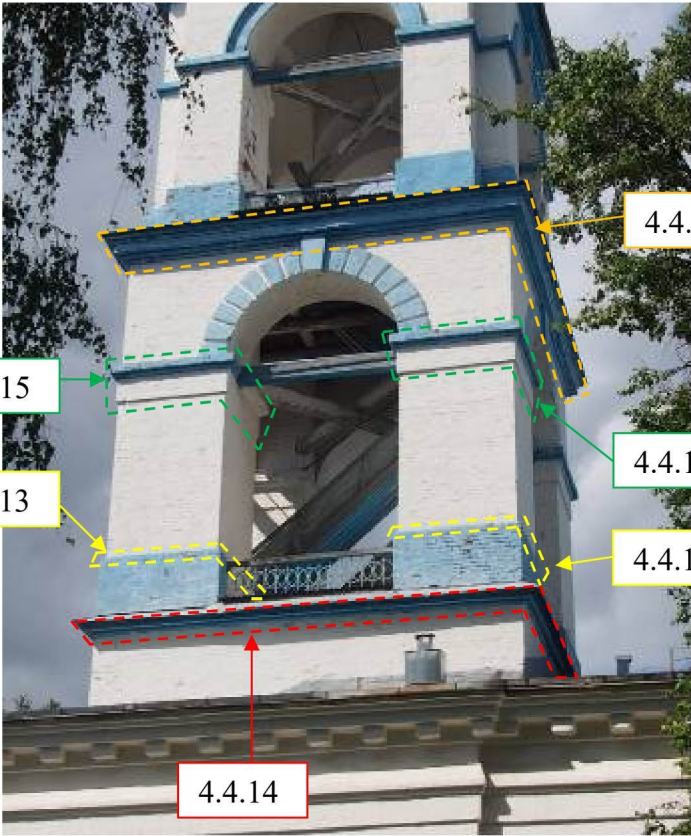
№ п/п	Обобщенная группа элементов предмета охраны	Элементы предмета охраны	Фотографическое или иное графическое изображение предмета охраны*
4.4.13		Уступ типа 2

<p data-bbox="1384 1257 2011 1289">Фото 69. Юго-восточный фасад. Фото 2017 г.</p>
4.4.14		Карниз типа 2	
4.4.15		Карниз типа 3	
4.4.16		Карниз типа 4

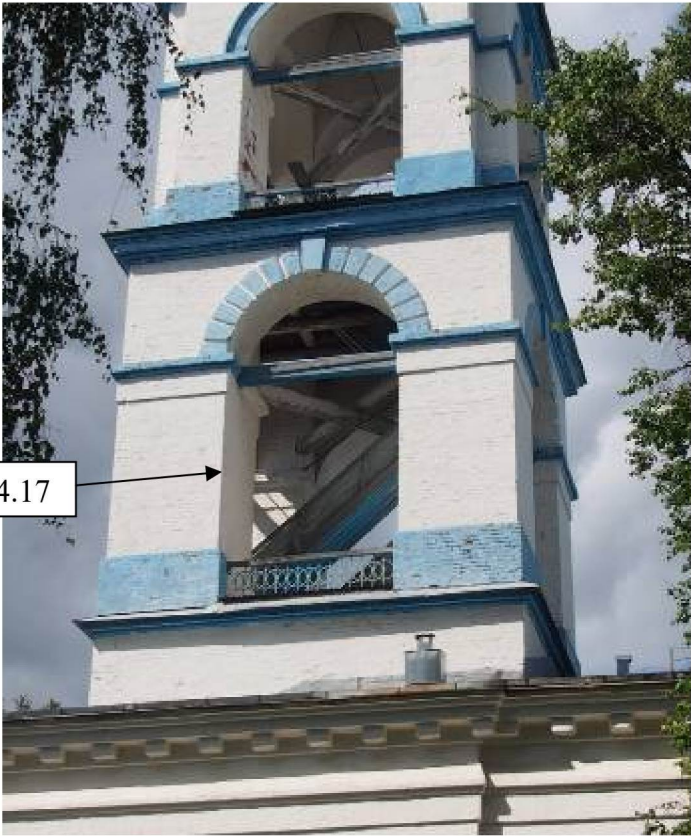
<p data-bbox="1384 1257 2011 1289">Фото 70. Юго-восточный фасад. Фото 2017 г.</p>

№ п/п	Обобщенная группа элементов предмета охраны	Элементы предмета охраны	Фотографическое или иное графическое изображение предмета охраны*
4.4.17		Один проем типа 1

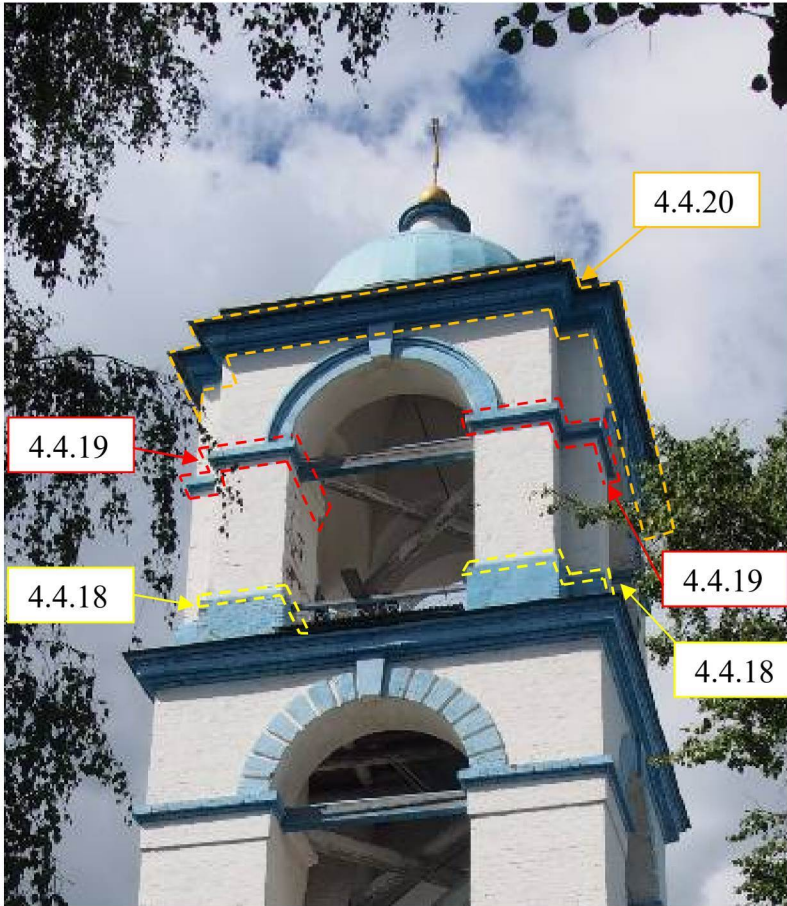
Фото 71. Юго-восточный фасад. Фото 2017 г.

№ п/п	Обобщенная группа элементов предмета охраны	Элементы предмета охраны	Фотографическое или иное графическое изображение предмета охраны*
4.4.18		Уступ типа 2

4.4.19		Карниз типа 5	
4.4.20		Карниз типа 6

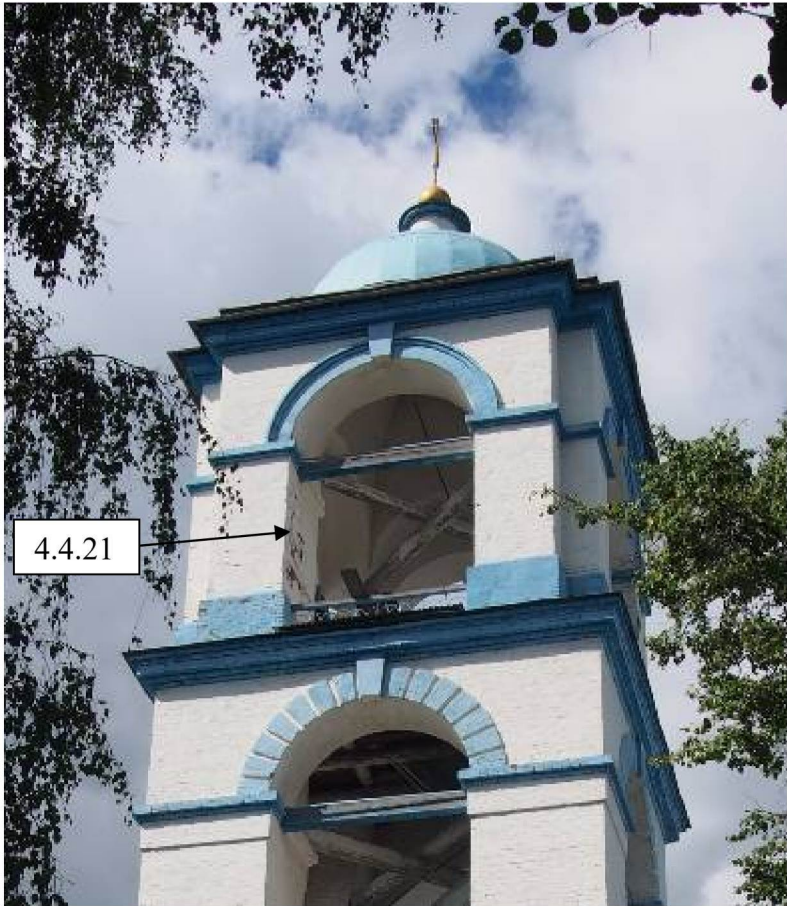
<p data-bbox="1384 1327 2011 1362">Фото 72. Юго-восточный фасад. Фото 2017 г.</p>

№ п/п	Обобщенная группа элементов предмета охраны	Элементы предмета охраны	Фотографическое или иное графическое изображение предмета охраны*
4.4.21		Один проем типа 2

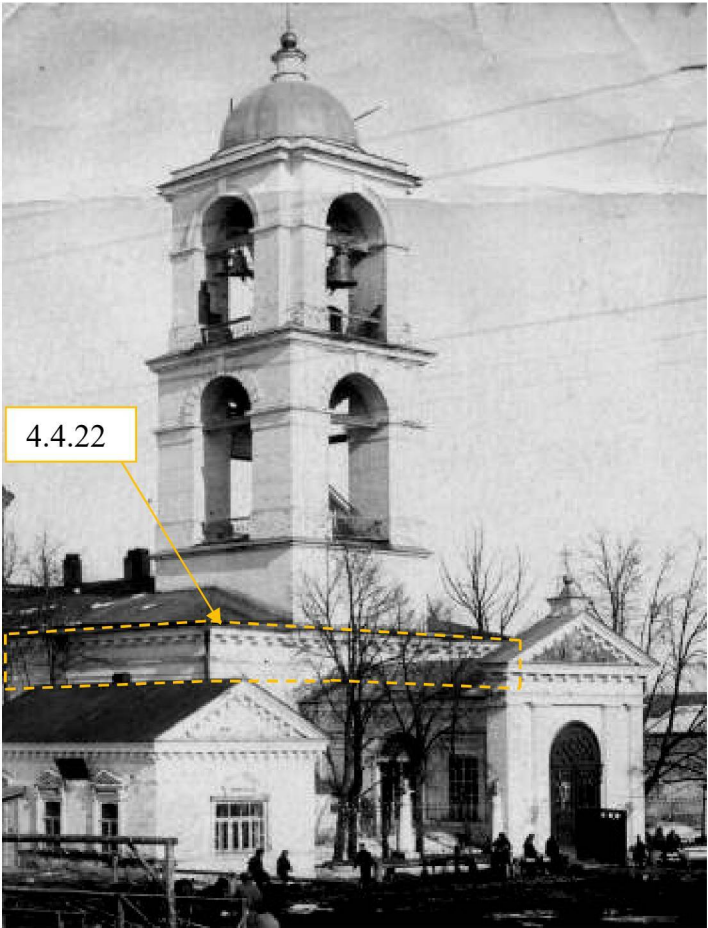
<p data-bbox="1406 1348 1984 1380">Фото 73. Вид с запада. Фото начала XX в.</p>

№ п/п	Обобщенная группа элементов предмета охраны	Элементы предмета охраны	Фотографическое или иное графическое изображение предмета охраны*
4.4.22		Антаблемент типа 3

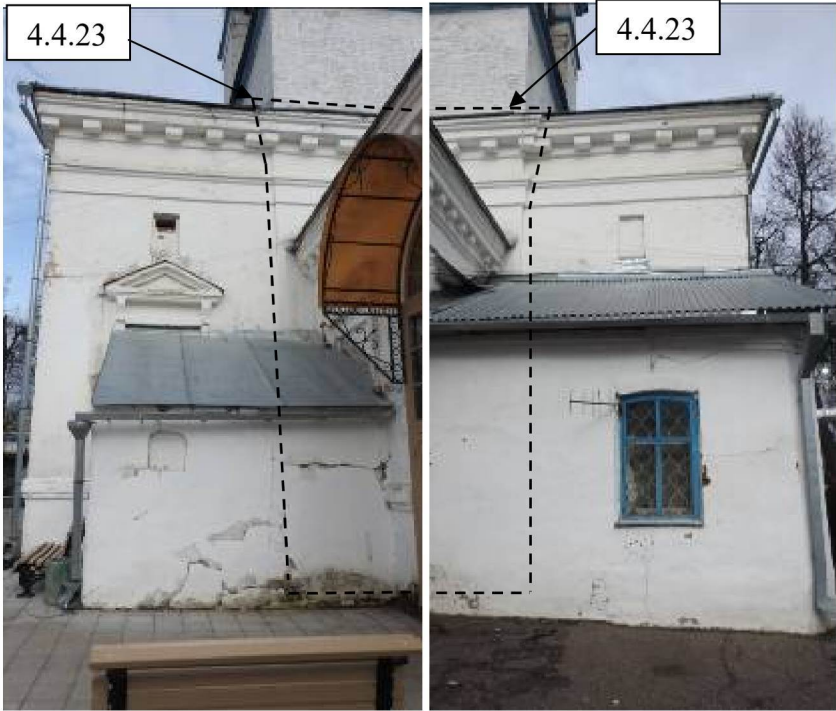
<p data-bbox="1368 1129 2024 1166">Фото 74, 75. Юго-западный фасад. Фото 2024 г.</p>

№ п/п	Обобщенная группа элементов предмета охраны	Элементы предмета охраны	Фотографическое или иное графическое изображение предмета охраны*
4.4.23		Ризалит первого яруса

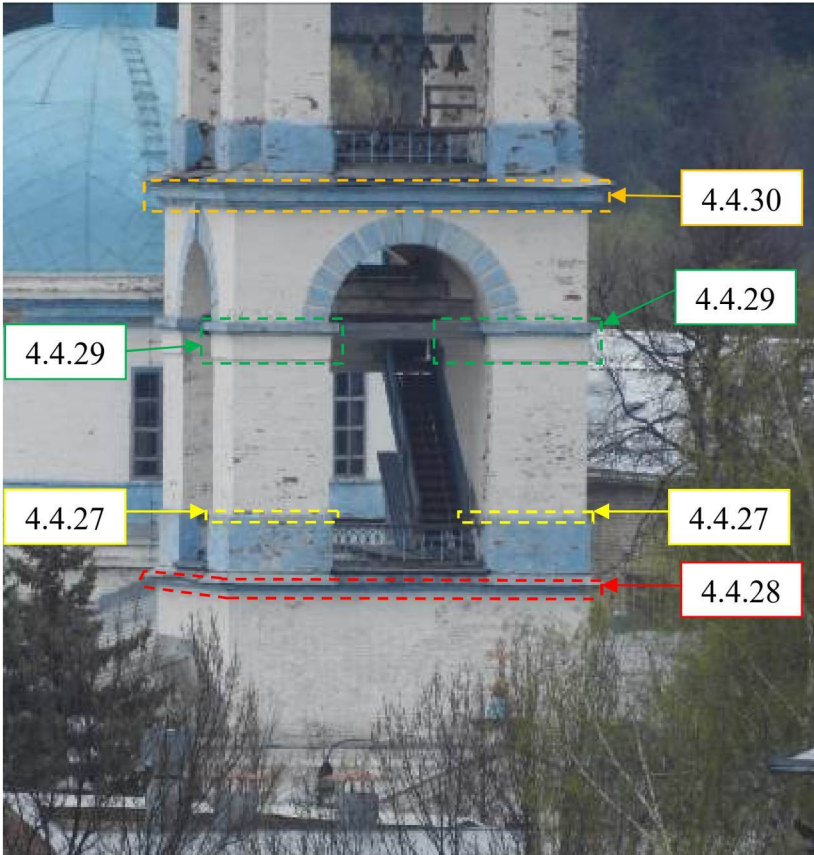
№ п/п	Обобщенная группа элементов предмета охраны	Элементы предмета охраны	Фотографическое или иное графическое изображение предмета охраны*
4.4.27		Уступ типа 2

<p data-bbox="1391 1273 2000 1310">Фото 78. Юго-западный фасад. Фото 2024 г.</p>
4.4.28		Карниз типа 2	
4.4.29		Карниз типа 3	
4.4.30		Карниз типа 4

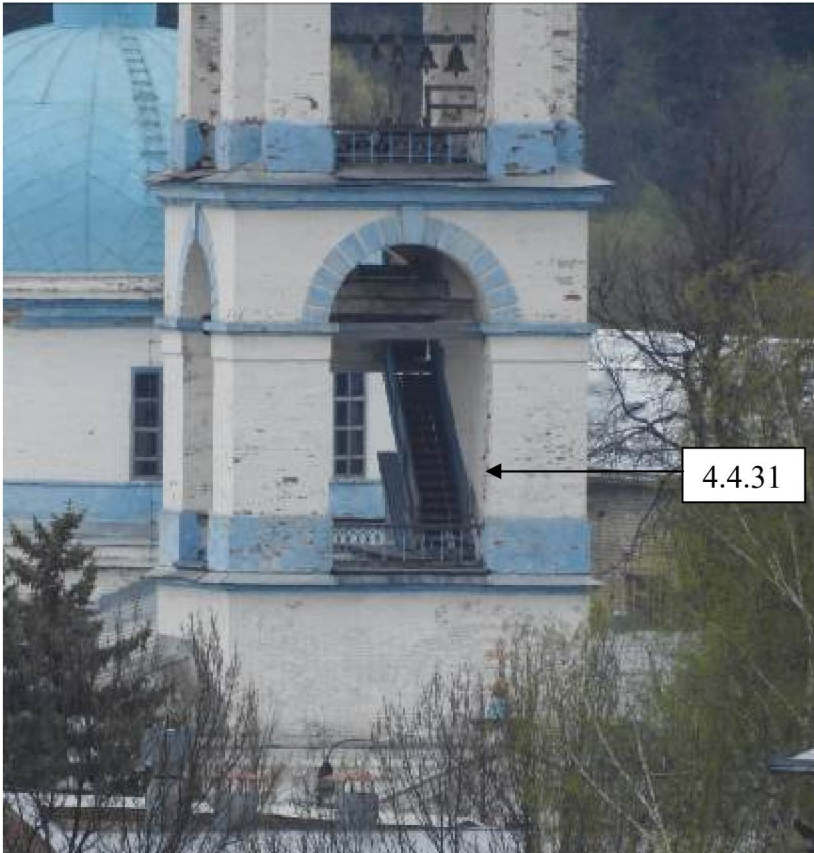
<p data-bbox="1391 1278 2000 1310">Фото 79. Юго-западный фасад. Фото 2024 г.</p>

№ п/п	Обобщенная группа элементов предмета охраны	Элементы предмета охраны	Фотографическое или иное графическое изображение предмета охраны*
4.4.31		Один проем типа 1

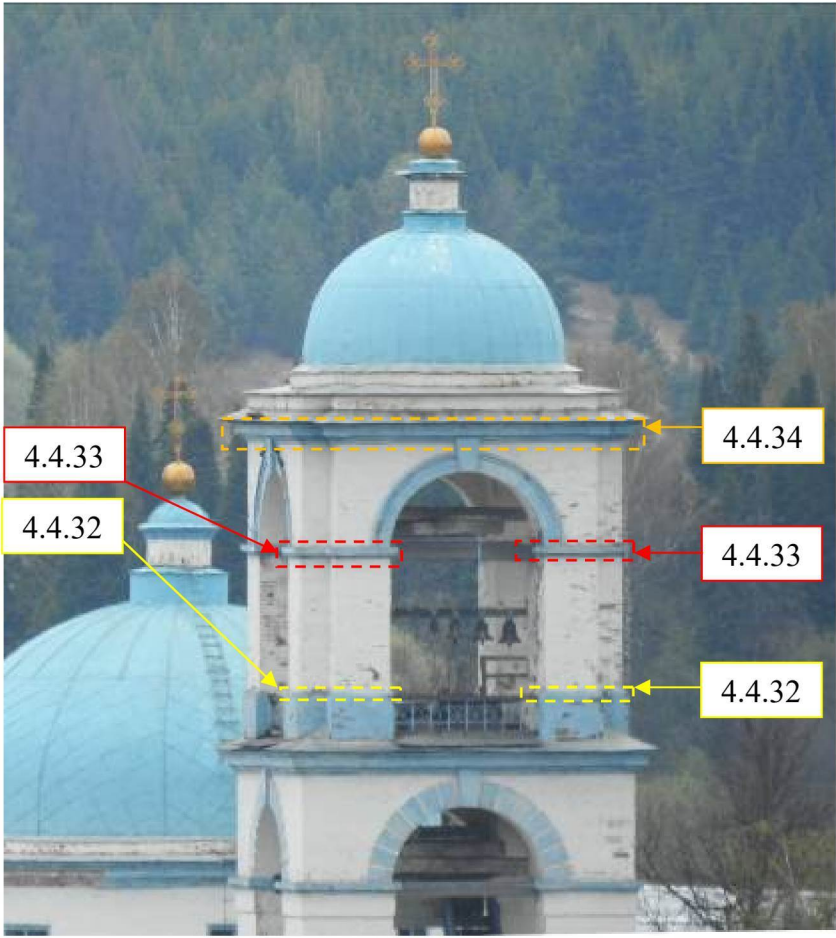
Фото 80. Юго-западный фасад. Фото 2024 г.

№ п/п	Обобщенная группа элементов предмета охраны	Элементы предмета охраны	Фотографическое или иное графическое изображение предмета охраны*	
4.4.32		Уступ типа 2

<p data-bbox="1279 810 1400 853">4.4.33</p> <p data-bbox="1279 890 1400 933">4.4.32</p> <p data-bbox="1982 798 2103 841">4.4.34</p> <p data-bbox="1982 906 2103 949">4.4.33</p> <p data-bbox="1982 1050 2103 1093">4.4.32</p>	
4.4.33		Карниз типа 5		
4.4.34		Карниз типа 6

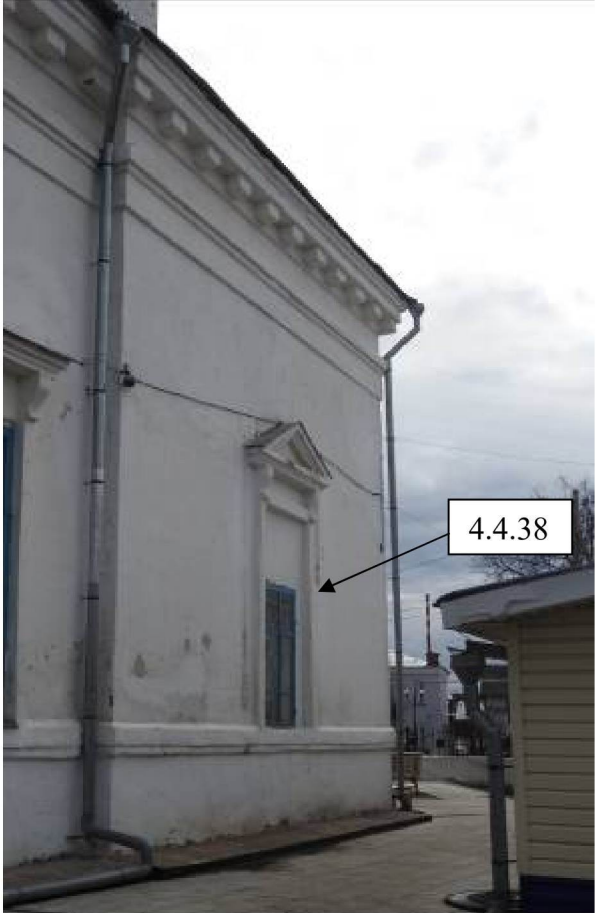
<p data-bbox="1375 1340 2016 1372">Фото 83. Северо-западный фасад. Фото 2024 г.</p>

№ п/п	Обобщенная группа элементов предмета охраны	Элементы предмета охраны	Фотографическое или иное графическое изображение предмета охраны*
4.4.38		Один оконный проем типа 2

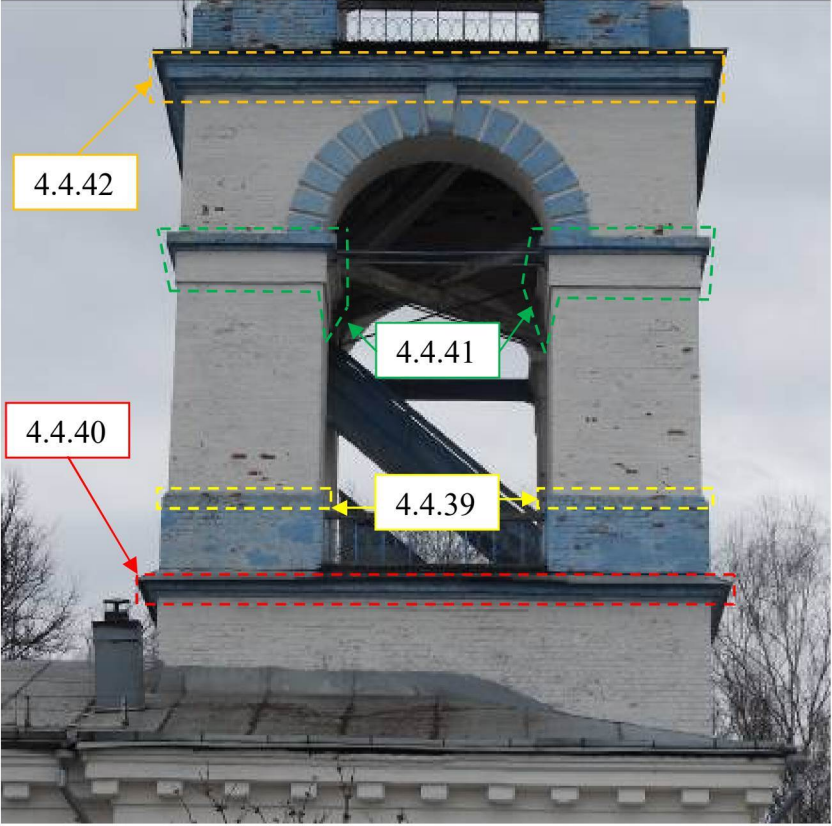
Фото 84. Северо-западный фасад. Фото 2024 г.

№ п/п	Обобщенная группа элементов предмета охраны	Элементы предмета охраны	Фотографическое или иное графическое изображение предмета охраны*
4.4.39		Уступ типа 2

4.4.40		Карниз типа 2	
4.4.41		Карниз типа 3	
4.4.42		Карниз типа 4

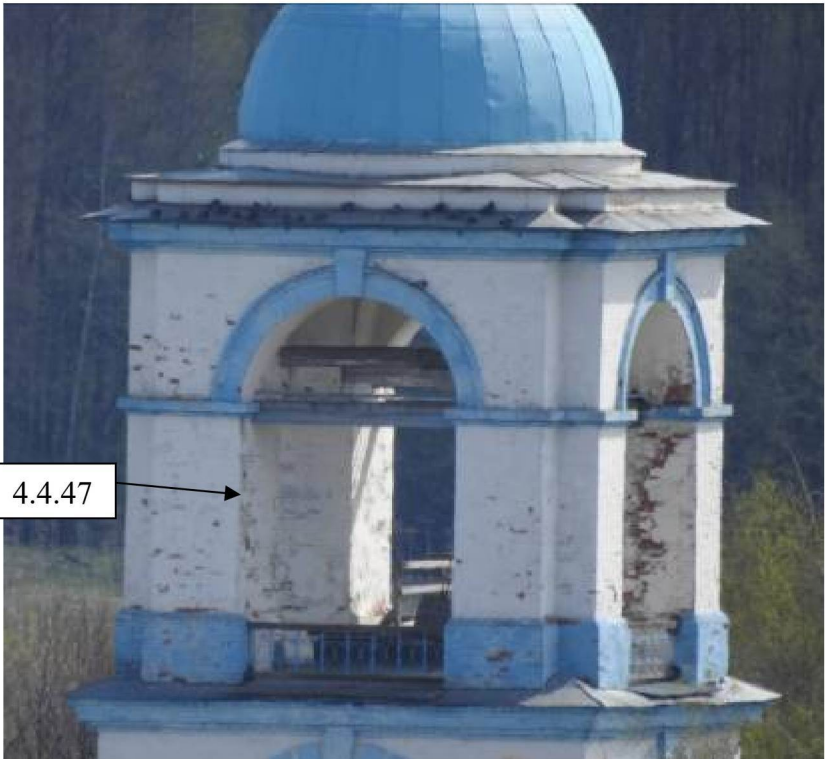
<p data-bbox="1375 1254 2018 1289">Фото 87. Северо-западный фасад. Фото 2024 г.</p>

№ п/п	Обобщенная группа элементов предмета охраны	Элементы предмета охраны	Фотографическое или иное графическое изображение предмета охраны*
4.4.47		Один проем типа 2

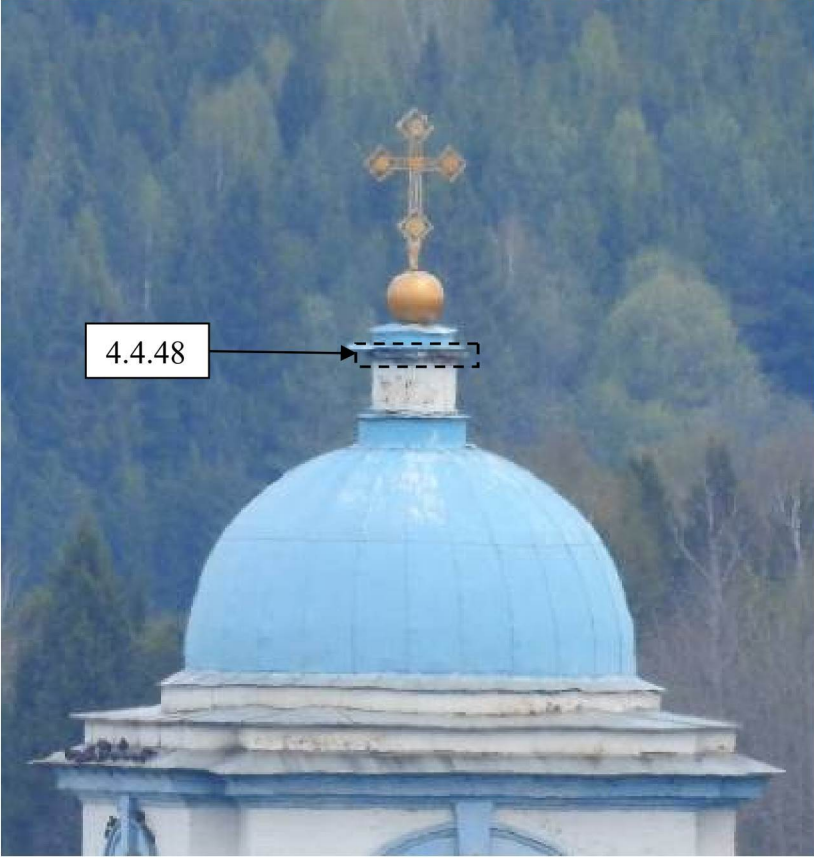
№ п/п	Обобщенная группа элементов предмета охраны	Элементы предмета охраны	Фотографическое или иное графическое изображение предмета охраны*
4.4.48		Карниз типа 7

<p data-bbox="1375 783 1496 836">4.4.48</p> <p data-bbox="1451 1358 1939 1390">Фото 88. Вид с запада. Фото 2024 г.</p>

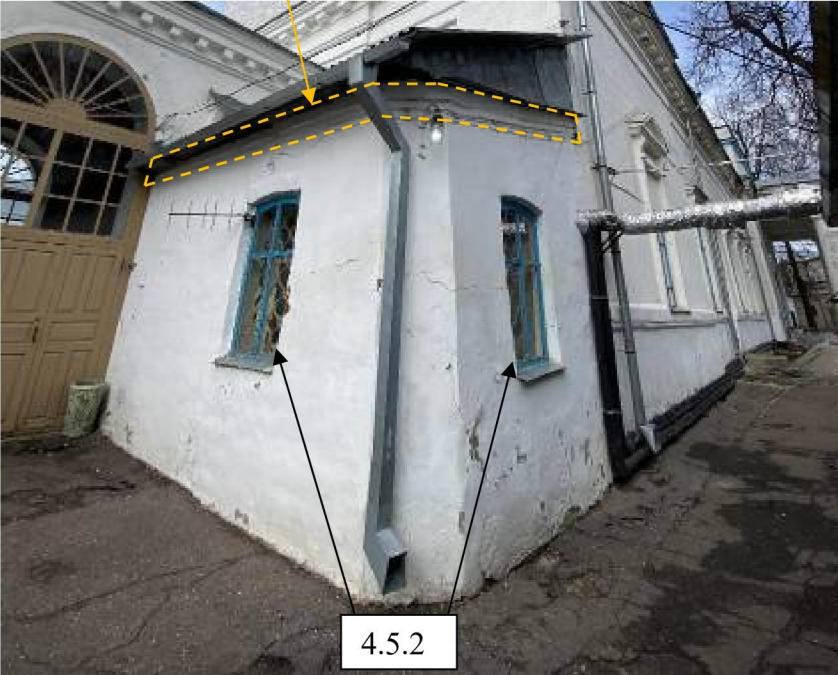
№ п/п	Обобщенная группа элементов предмета охраны	Элементы предмета охраны	Фотографическое или иное графическое изображение предмета охраны*
4.5	Объем паперти с палатками		
4.5.1		Карниз типа 12

4.5.2		Два оконных проема типа 4

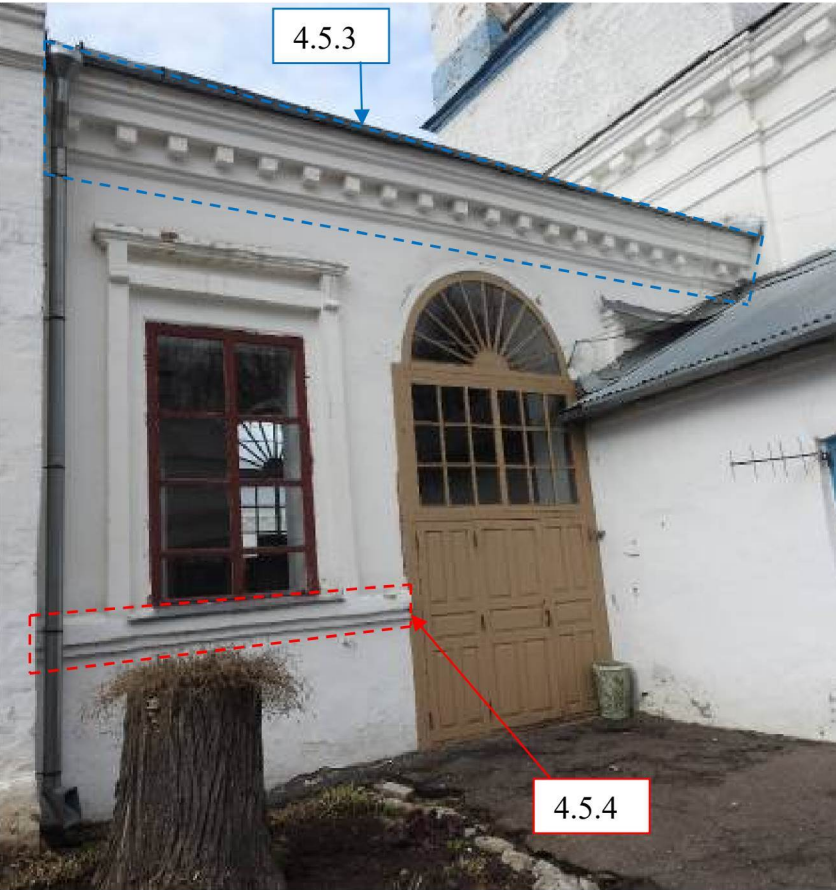
№ п/п	Обобщенная группа элементов предмета охраны	Элементы предмета охраны	Фотографическое или иное графическое изображение предмета охраны*
4.5.3		Антаблемент типа 1

<p data-bbox="1469 1313 1921 1342">Фото 91. Вид с юга. Фото 2024 г.</p>
4.5.4		Карниз типа 1

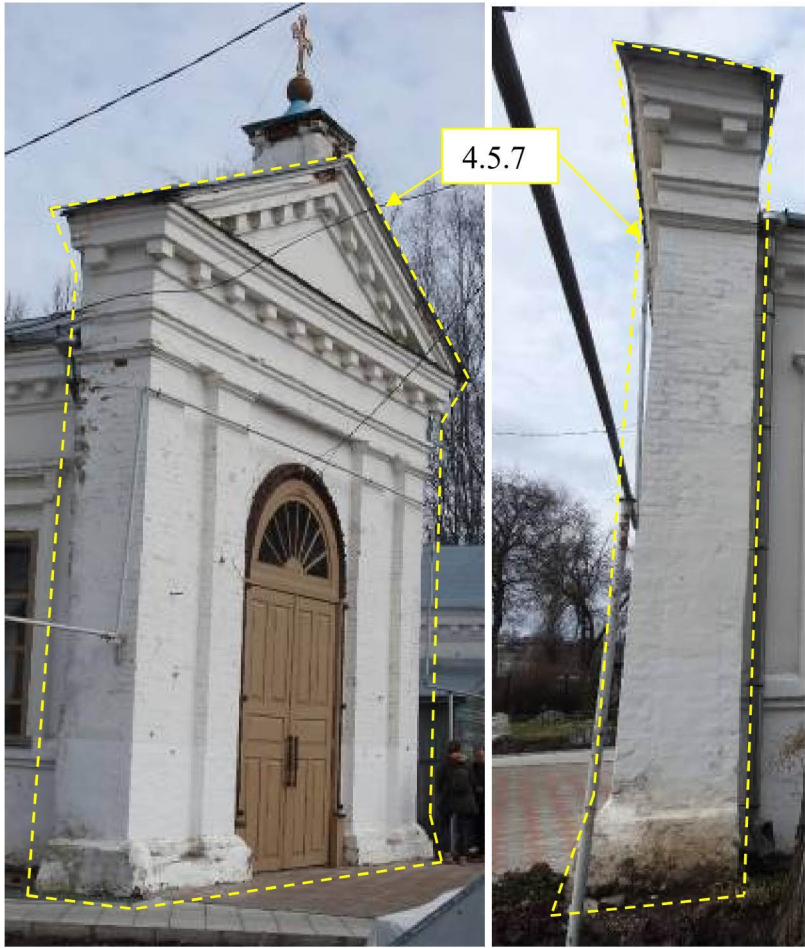
<p>Фото 93, 94. Вид с запада и юго-востока. Фото 2024 г.</p>

№ п/п	Обобщенная группа элементов предмета охраны	Элементы предмета охраны	Фотографическое или иное графическое изображение предмета охраны*
4.5.7		<p>Портик, состоящий из четырех плоских пилястр, поддерживающих антаблемент типа 2 и фронтон с неполным антаблементом, состоящим из ступенчатого архитрава и ступенчатого профилированного карниза, поддерживаемого рядом дентикул.</p> <p>В центре портика – один арочный дверной проем</p>

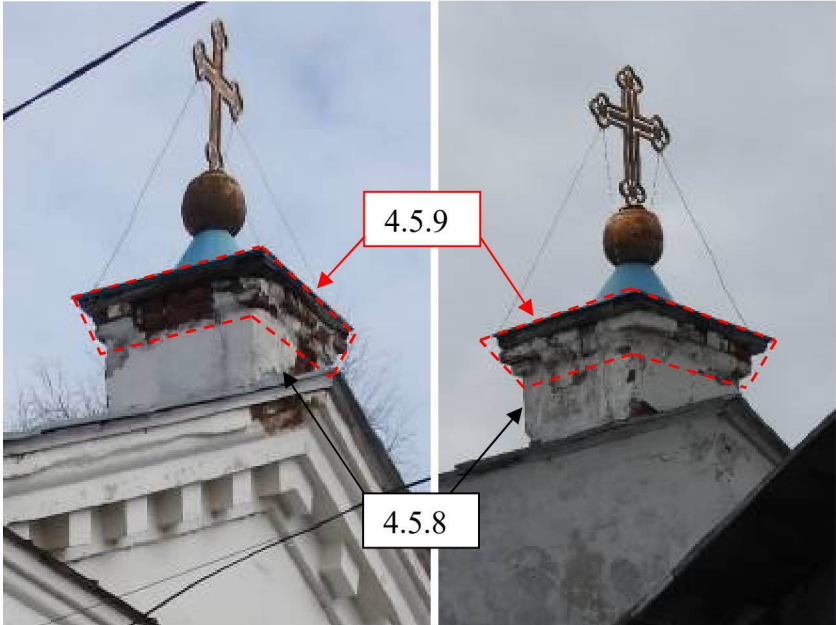
№ п/п	Обобщенная группа элементов предмета охраны	Элементы предмета охраны	Фотографическое или иное графическое изображение предмета охраны*
4.5.8		Аттиковый столбик

4.5.9		Карниз типа 11	<p data-bbox="1357 1086 2033 1118">Фото 95, 96. Вид с запада и востока. Фото 2024 г.</p>

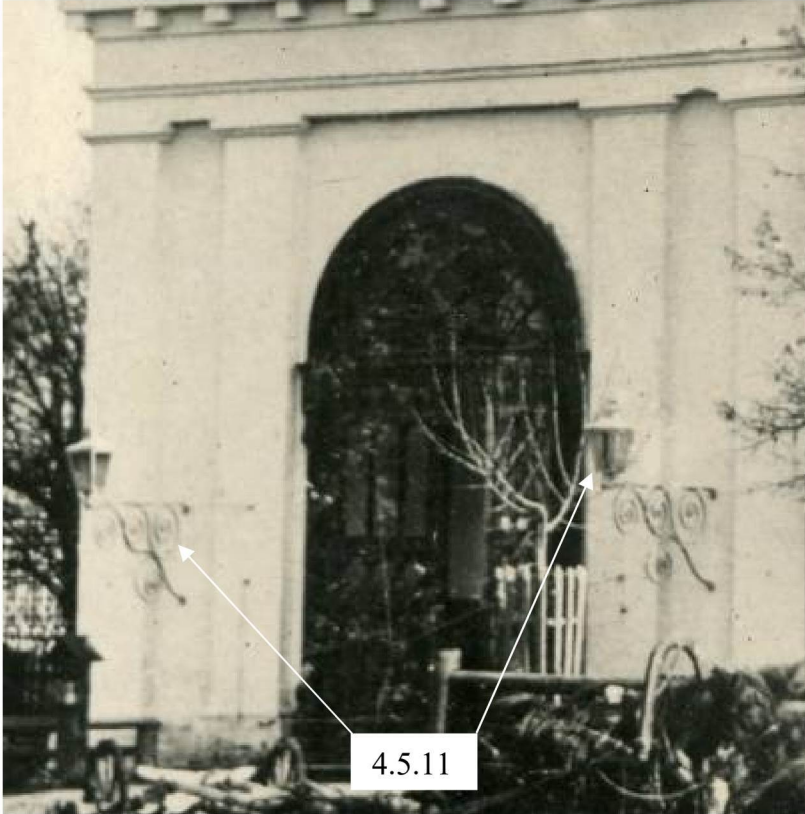
<p data-bbox="1375 1310 2013 1342">Фото 98. Вид с юго-запада. Фото начала XX в.</p>

№ п/п	Обобщенная группа элементов предмета охраны	Элементы предмета охраны	Фотографическое или иное графическое изображение предмета охраны*
4.5.11		Два фонаря на фигурных металлических кронштейнах

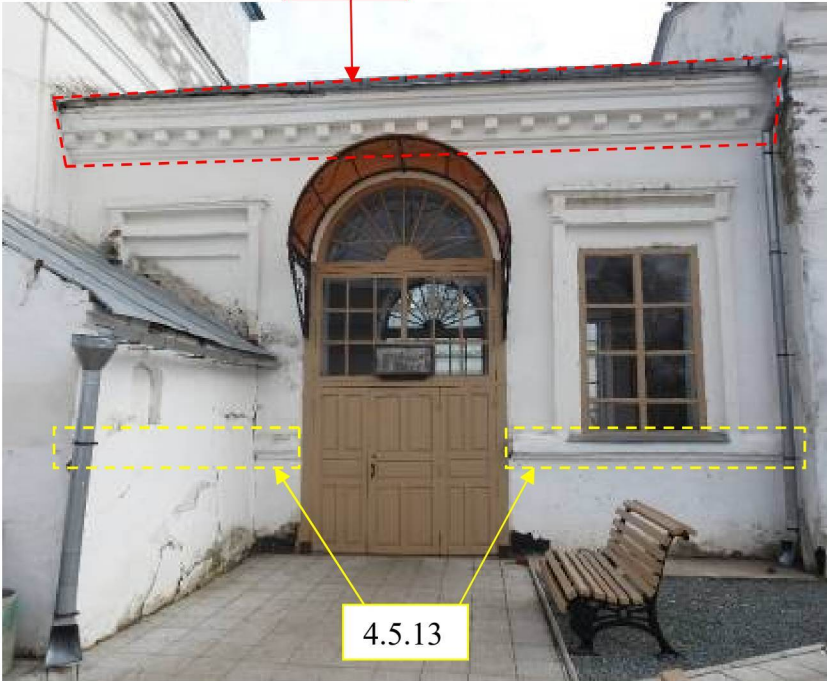
№ п/п	Обобщенная группа элементов предмета охраны	Элементы предмета охраны	Фотографическое или иное графическое изображение предмета охраны*
4.5.12		Антаблемент типа 1

4.5.13		Карниз типа 1	<p data-bbox="1400 1173 1993 1204">Фото 99. Вид с северо-запада. Фото 2024 г.</p>

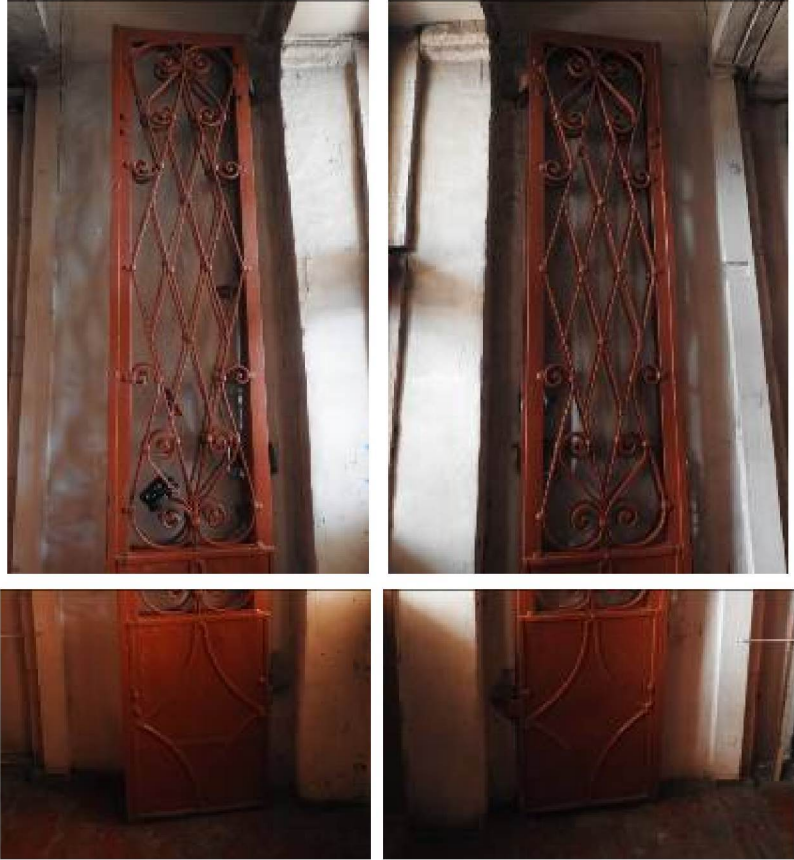
<p data-bbox="1328 1305 2069 1414">Фото 101, 102, 103, 104. Двустворчатое фигурное металлическое складное заполнение дверного проема первого этажа первого яруса. Фото 2024 г.</p>

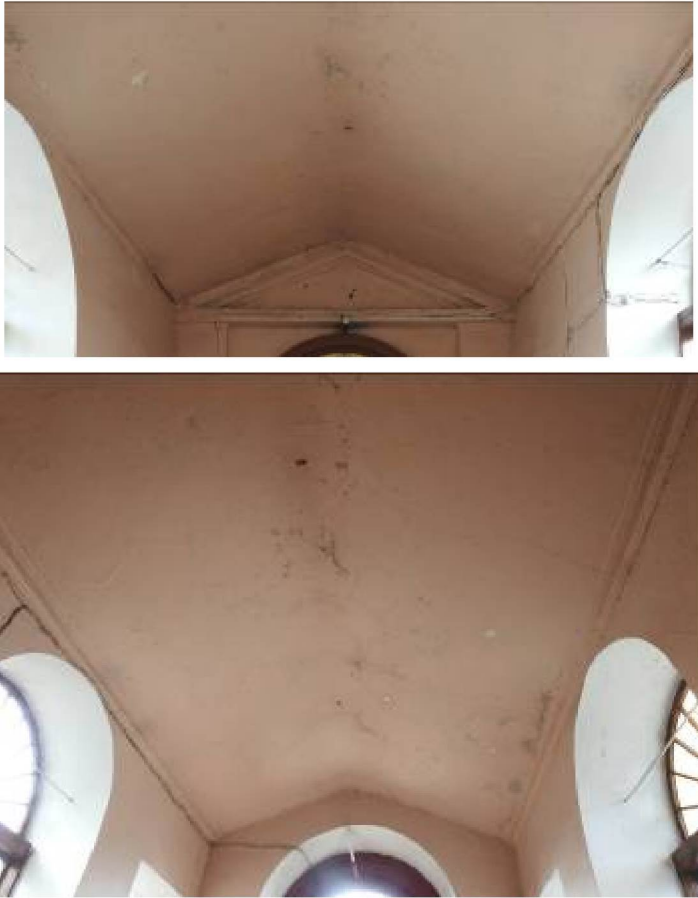
<p data-bbox="1301 1321 2096 1385">Фото 106, 107. Тянутые профилированные карнизы. Фото 2024 г.</p>

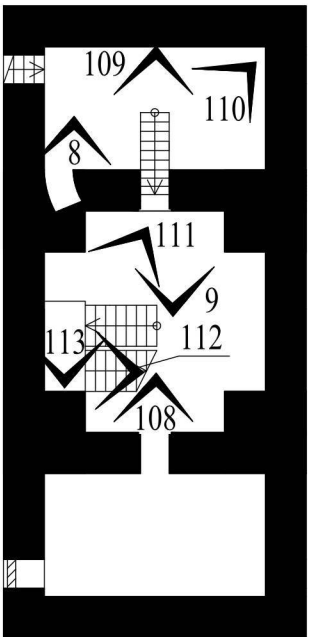
Номер схемы	Схема
2

<p data-bbox="1646 395 2087 481">Второй этаж первого яруса объема колокольни</p> <p data-bbox="965 1102 1048 1161">68</p>
