**Об установлении предмета охраны объекта культурного наследия (памятника истории и культуры) народов Российской Федерации регионального значения «Успенская церковь», расположенного по адресу: Кировская область, Нолинский район, г. Нолинск, ул. К. Либкнехта, д. 10**

**ПРЕДМЕТ ОХРАНЫ**

**объекта культурного наследия (памятника истории и культуры) народов Российской Федерации  
регионального значения «Успенская церковь», расположенного по адресу:  
Кировская область, Нолинский район, г. Нолинск, ул. К. Либкнехта, д. 10**

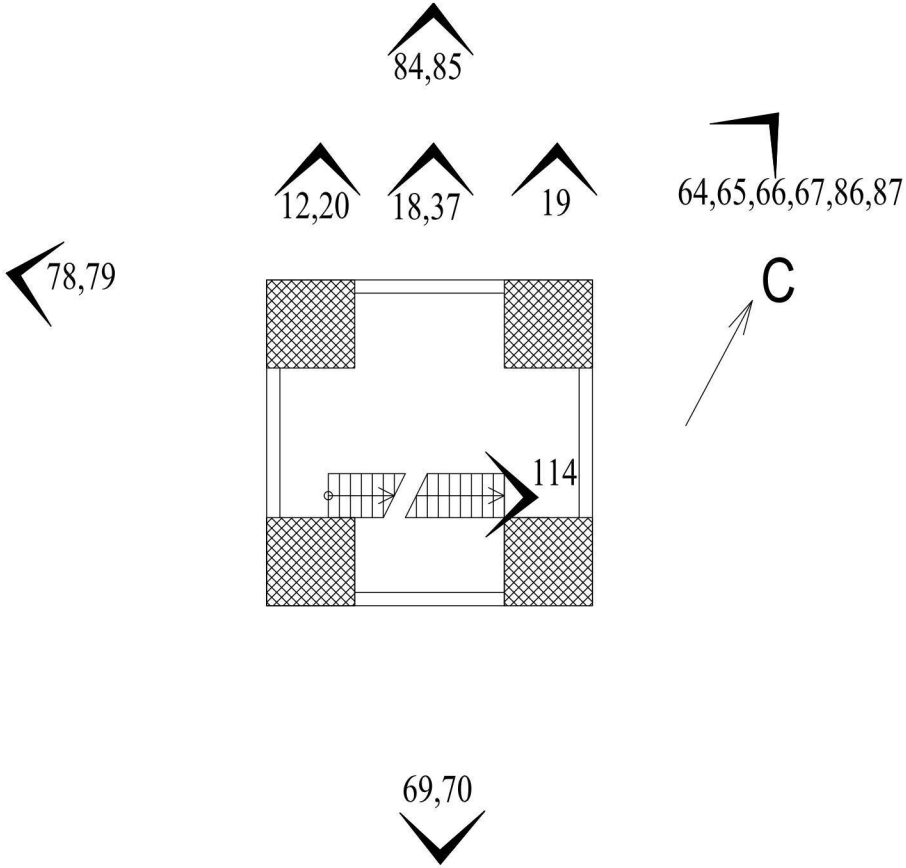
Номер схемы	Схема
3	<p data-bbox="1653 368 1973 453">Второй ярус объема колокольни</p>

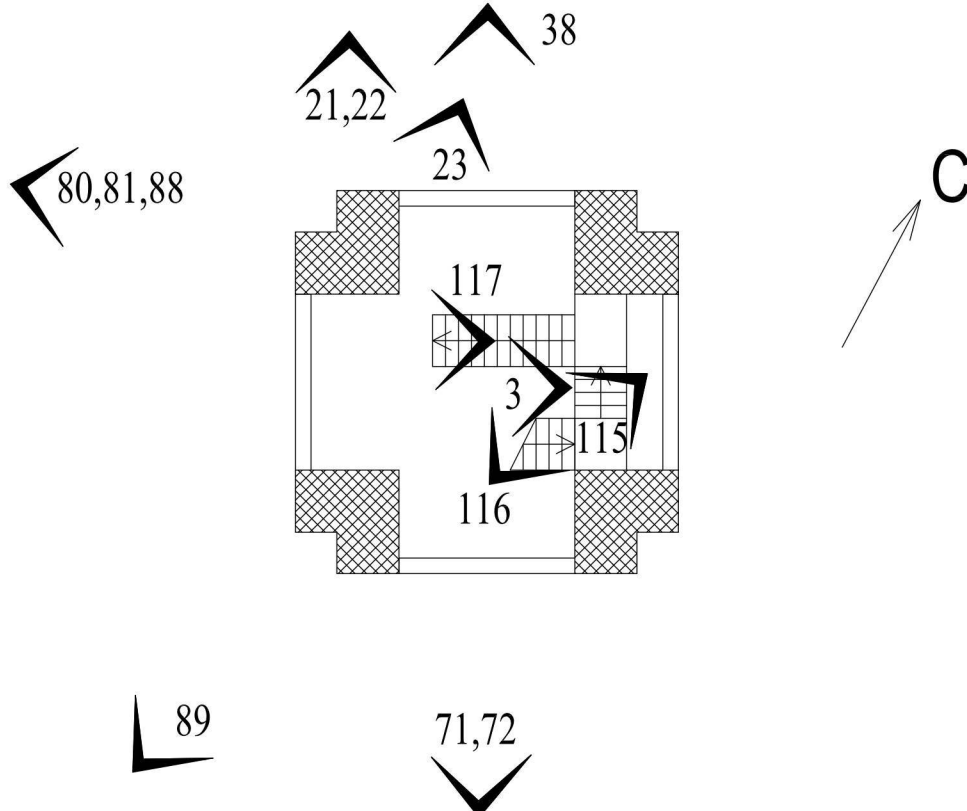
Номер схемы	Схема
4	<p data-bbox="1675 343 2004 427">Третий ярус объема колокольни</p>
