Об установлении предмета охраны объекта культурного наследия (памятника истории и культуры) народов Российской Федерации регионального значения «Александровский костел», расположенного по адресу: Кировская область, г. Киров, ул. Всесвятская, д. 46

ПРЕДМЕТ ОХРАНЫ

**объекта культурного наследия (памятника истории и культуры)
народов Российской Федерации регионального значения
«Александровский костел», расположенного по адресу: Кировская область,
г. Киров, ул. Всесвятская, д. 46**

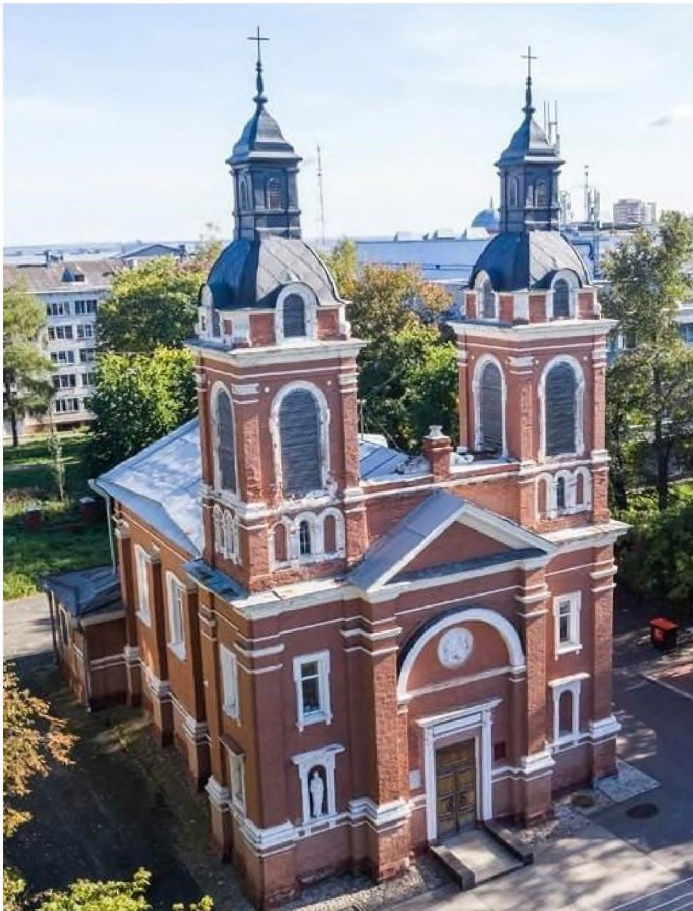
<p>Фото 1. Вид с северо-запада. Фото 2012 г.</p>

Карниз № п/п	Обобщенная группа элементов предмета охраны	Элементы предмета охраны	Фотографическое или иное графическое изображение предмета охраны*
2	Объемно-пространственная композиция	<p>Сложный в плане объект, состоящий из нескольких объемов:</p> <p>центральный объем – прямоугольный, одноэтажный, двусветный с двускатной крышей;</p> <p>объем алтарной апсиды – прямоугольный, одноэтажный под вальмовой крышей, примыкающий с востока по оси симметрии к центральному объему;</p> <p>объем северного бокового помещения, объем южного бокового помещения – два одноэтажных прямоугольных объема под скатной крышей, примыкающих с севера и юга к объему алтарной апсиды;</p>

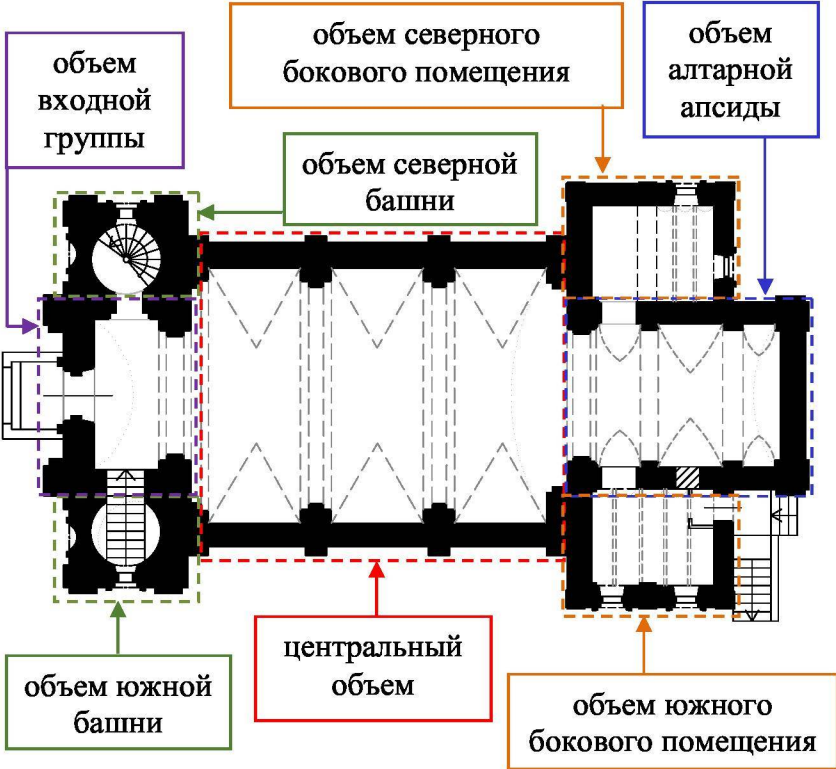
<p>Схема объемов на плане первого этажа</p>

Карниз № п/п	Обобщенная группа элементов предмета охраны	Элементы предмета охраны	Фотографическое или иное графическое изображение предмета охраны*
		<p>объем входной группы – прямоугольный, примыкающий с запада по оси симметрии к центральному объему, в уровне первого яруса фланкирован объемами башен, включающий в себя вестибюль и расположенный над ним открытый в сторону центрального объема второй этаж для размещения хоров со скатной кровлей;</p>

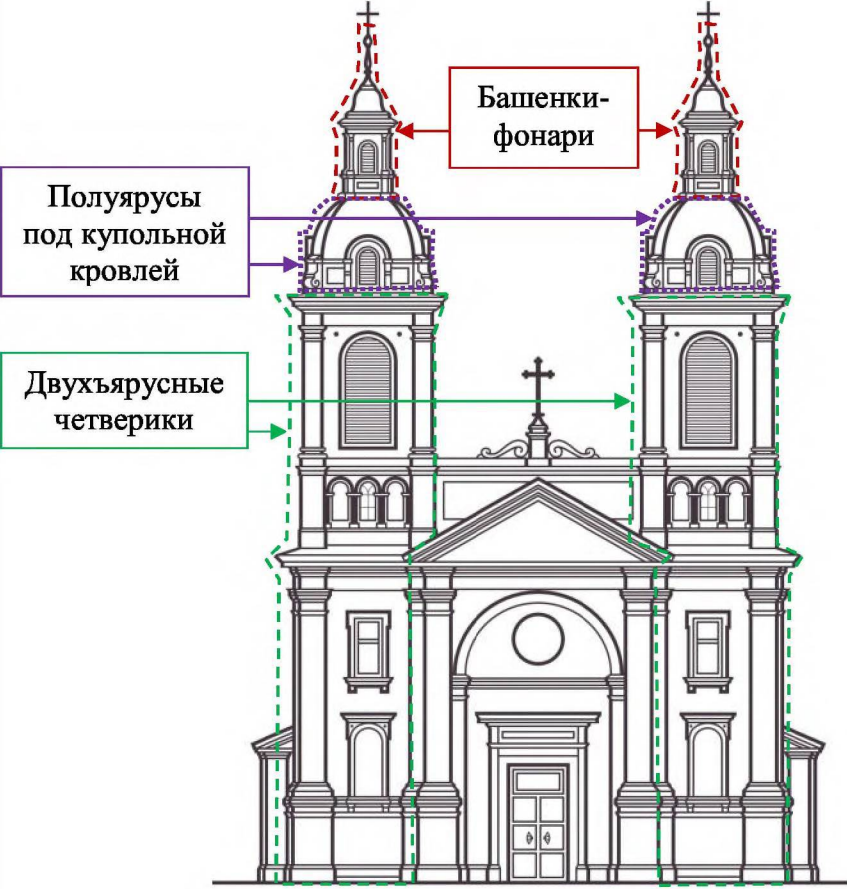
Карниз № п/п	Обобщенная группа элементов предмета охраны	Элементы предмета охраны	Фотографическое или иное графическое изображение предмета охраны*
		<p>объемы северной и южной башен фланкируют объем входной группы и состоят из двухъярусных четвериков, каждый ярус которых разделен на два уровня, и полуярусов под куполообразной кровлей, которая дополнена в завершении башенкой - фонарем с луковичной главкой и шпилем</p>

<p>Башенки-фонари</p> <p>Полуярусы под купольной кровлей</p> <p>Двухъярусные четверики</p> <p>Западный фасад здания</p>

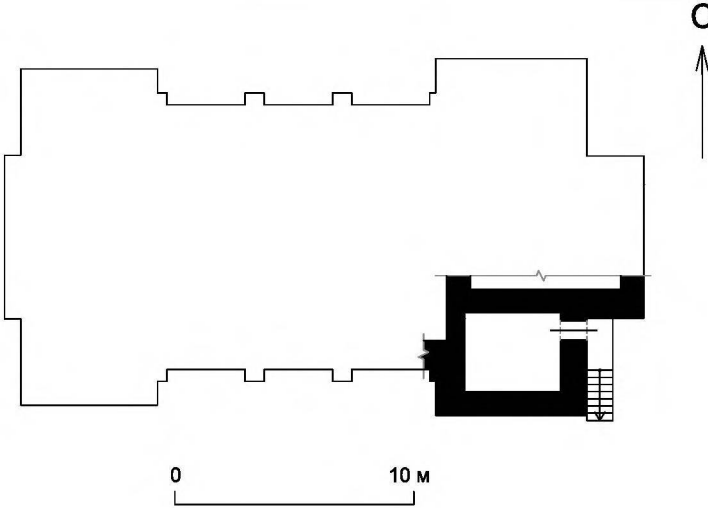
Карниз № п/п	Обобщенная группа элементов предмета охраны	Элементы предмета охраны	Фотографическое или иное графическое изображение предмета охраны*
3	Конструктивная система	<p>Основные конструкции здания:</p> <p>капитальные стены периода строительства 1899 - 1903 г. – из глиняного кирпича;</p> <p>стропильные конструкции – деревянные;</p> <p>крыша – скатная, купольная;</p> <p>покрытие кровли – кровельным железом;</p> <p>покрытие башенок-фонарей – железом;</p>

<p>Условные обозначения:</p> <ul style="list-style-type: none"> капитальные стены периода строительства 1899-1903 гг. проекция лучковых перемычек абрис объемов здания <p>План в уровне подвала</p>

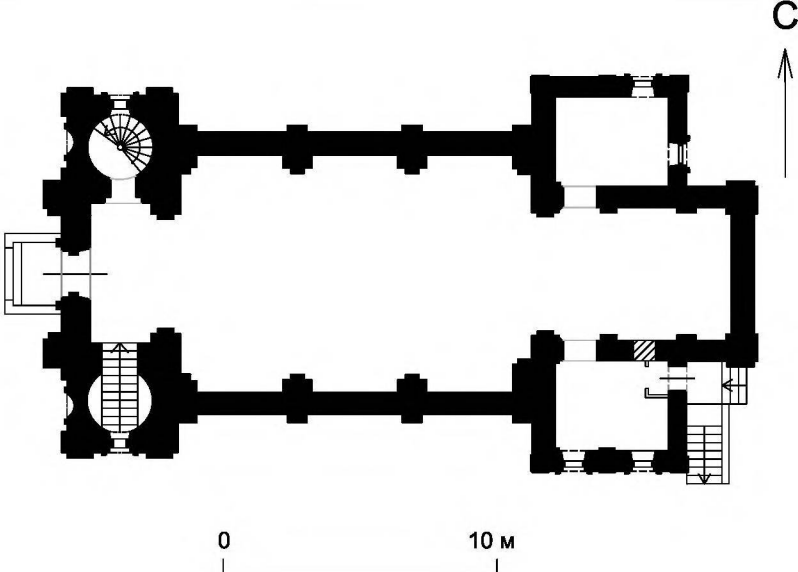
проекции арочных перемычек <p data-bbox="1444 1260 1948 1292">План в уровне первого этажа (света)</p>

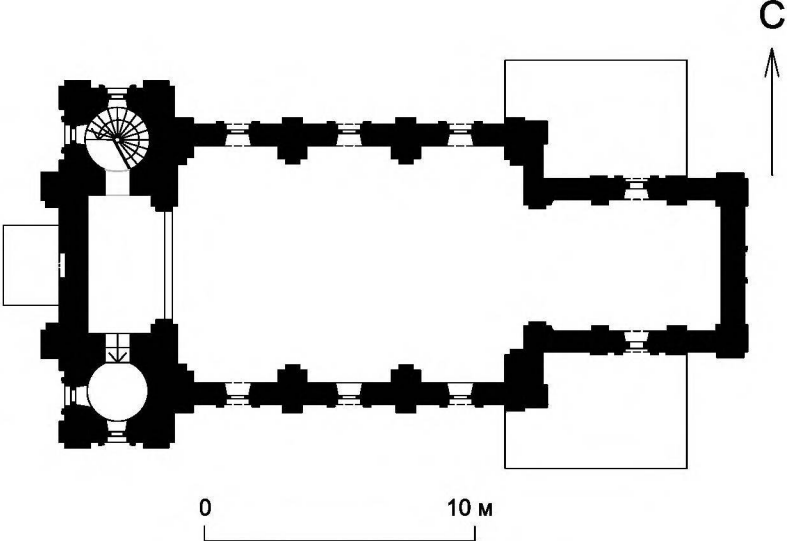
абрис объемов боковых помещений <p data-bbox="1449 1385 1951 1415">План в уровне второго этажа (света)</p>

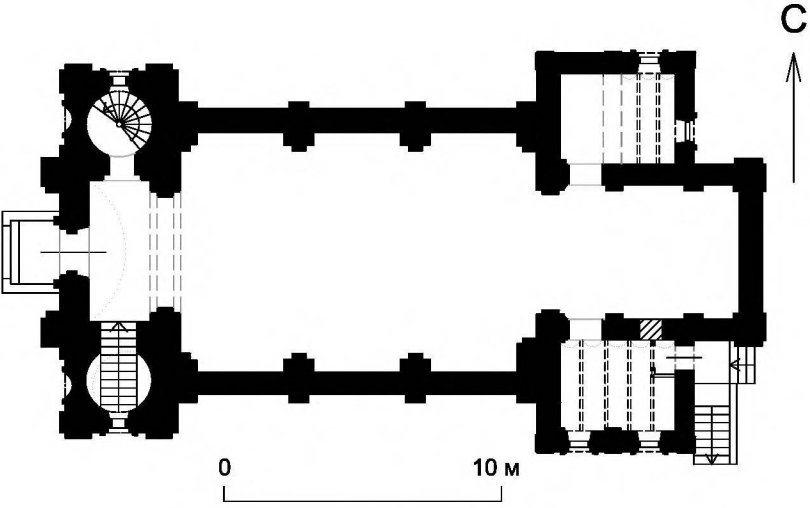
Карниз № п/п	Обобщенная группа элементов предмета охраны	Элементы предмета охраны	Фотографическое или иное графическое изображение предмета охраны*
		<p>перекрытия в уровне первого этажа объема входной группы – цилиндрический свод и лучковая перемычка;</p>

проекции опорных балок в сводах типа "Монье"

кривизна свода <p>План перекрытий в уровне первого этажа</p>

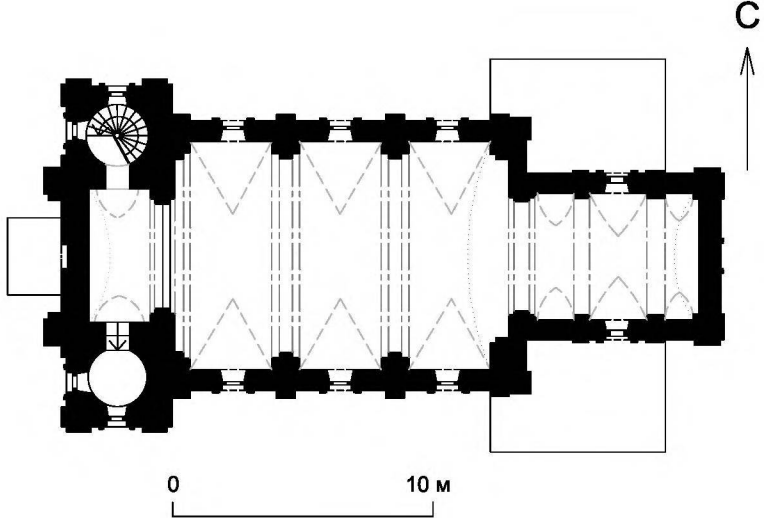
Карниз № п/п	Обобщенная группа элементов предмета охраны	Элементы предмета охраны	Фотографическое или иное графическое изображение предмета охраны*
		<p>перекрытия в уровне второго этажа (света) объема входной группы – цилиндрические своды с распалубками;</p>

проекции ребер распалубок в цилиндрических сводах

абрис объемов боковых помещений <p>План перекрытий в уровне второго этажа (света)</p>

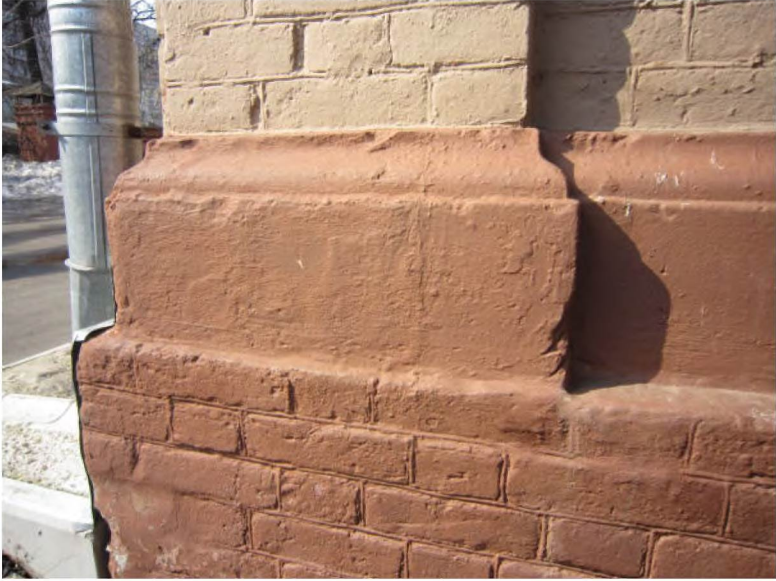
Карниз № п/п	Обобщенная группа элементов предмета охраны	Элементы предмета охраны	Фотографическое или иное графическое изображение предмета охраны*
4.1	Общие элементы		
4.1.1	<p>Центральный объем, объем входной группы, объемы северной и южной башен, объем алтарной апсиды объемы северного и южного боковых помещений</p>	<p>Карниз типа 1: трехобломный тянутый профилированный карниз, представленный четвертным валом с полочками. Карниз выполнен на обресе фундамента, расположенном на уступе кирпича</p>

<p>Фото 8. Карниз типа 1. Вид с северо-востока. Фото 2012 г.</p>

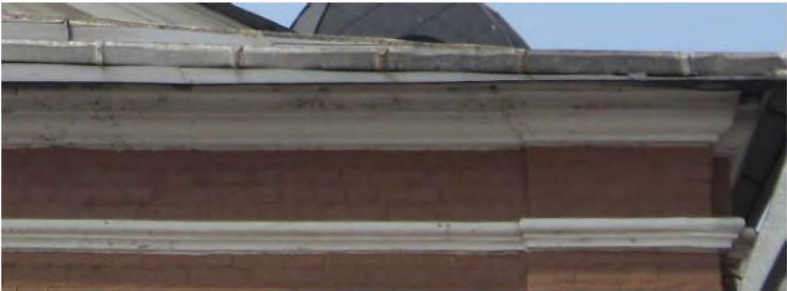
Карниз № п/п	Обобщенная группа элементов предмета охраны	Элементы предмета охраны	Фотографическое или иное графическое изображение предмета охраны*
4.1.3	Объем алтарной апсиды	<p>Карниз типа 3: трехобломный профилированный карниз в уровне первого этажа, представленный четвертным валом с полочками. Снизу карниз дополнен тянутым поясом, представленным выкружкой с полочкой и четвертным валом</p>

<p>Фото 10. Карниз типа 3. Вид с востока. Фото 2012 г.</p>

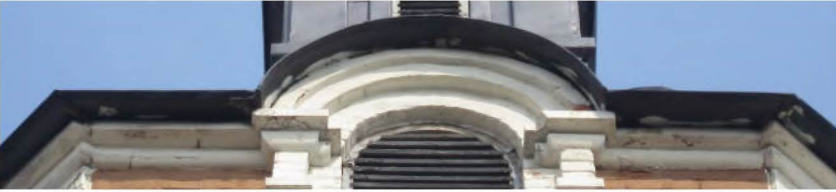
Карниз № п/п	Обобщенная группа элементов предмета охраны	Элементы предмета охраны	Фотографическое или иное графическое изображение предмета охраны*
4.1.4	Объем северной башни, объем южной башни	Карниз типа 4: двухобломный венчающий карниз в уровне купольного завершения башни, представленный четвертным валом с полочкой

<p data-bbox="1435 903 1957 970">Фото 11. Карниз типа 4. Вид с запада. Фото 2012 г.</p>

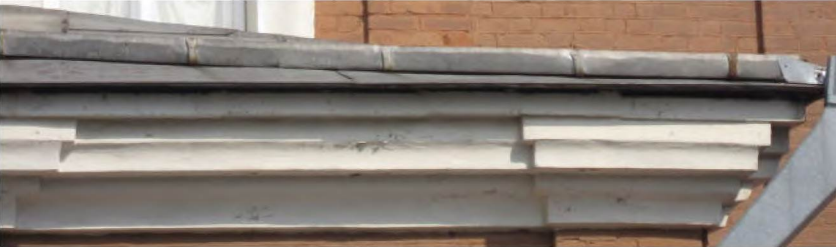
Карниз № п/п	Обобщенная группа элементов предмета охраны	Элементы предмета охраны	Фотографическое или иное графическое изображение предмета охраны*
4.1.5	Объем северного бокового помещения, объем южного бокового помещения	Карниз типа 5: многообломный венчающий карниз, представленный выкружкой с четвертным валом и выкружкой с полочками

<p data-bbox="1361 911 2029 1018">Фото 12. Карниз типа 5. Объем южного бокового помещения. Вид с юга. Фото 2012 г.</p>

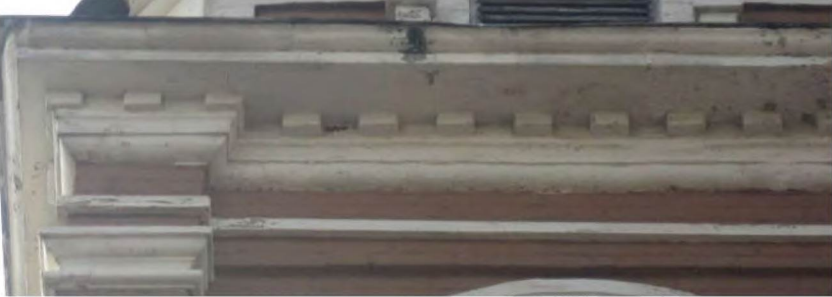
Карниз № п/п	Обобщенная группа элементов предмета охраны	Элементы предмета охраны	Фотографическое или иное графическое изображение предмета охраны*
4.1.8	Объем северной башни, объем южной башни	<p>Антаблемент типа 2: антаблемент в уровне второго яруса башен, состоящий из двухступенчатого архитрава, гладкого фриза и венчающего профилированного карниза, в основании представленный четвертным валом и выкружкой с полочкой, выносная часть карниза из опочных плит представлена полочкой с четвертным валом, основание выноса дополнено рядом сухариков</p>

<p>Фото 15. Антаблемент типа 2. Вид с юго-запада. Фото 2012 г.</p>

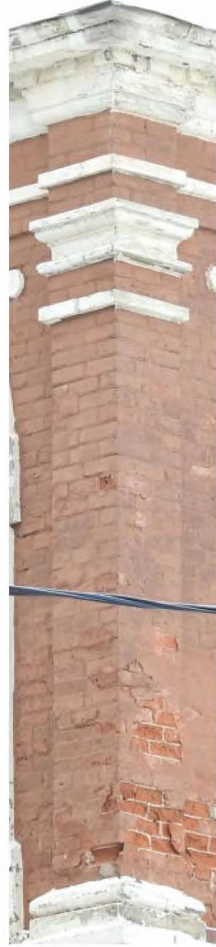
Карниз № п/п	Обобщенная группа элементов предмета охраны	Элементы предмета охраны	Фотографическое или иное графическое изображение предмета охраны*
4.1.16	Объем северной башни, объем южной башни	<p>Пилястра типа 5: угловая пилястра прямоугольного сечения в уровне второго яруса, база пилястры представлена плинтом прямоугольного сечения и валом с полочкой; в уровне верха пилястра декорирована двумя тянутыми поясами, нижний пояс представлен четвертным валом, верхний пояс представлен четвертным валом с полочкой, пояса дополнены тягой в виде выступа кирпича; в завершении пилястра раскреповывает антаблемент типа 2</p>

<p>Фото 23. Пилястра типа 5. Фото 2024 г.</p>

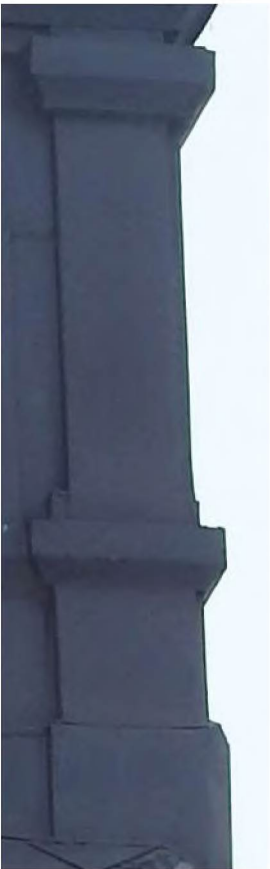
Карниз № п/п	Обобщенная группа элементов предмета охраны	Элементы предмета охраны	Фотографическое или иное графическое изображение предмета охраны*
4.1.18	Объем северной башни, объем южной башни	<p>Пилястра типа 7: угловая пилястра прямоугольного сечения в уровне фонаря, выполнена в стиле колонн тосканского ордера, ее пьедестал в основании имеет уступ, далее пьедестал раскреповывает ступенчатый карниз, база пилястры представлена плинтом прямоугольного сечения; капитель пилястры представлена четвертным валом с полочкой</p>

<p>Фото 25. Пилястра типа 7. Фото 2022 г.</p>

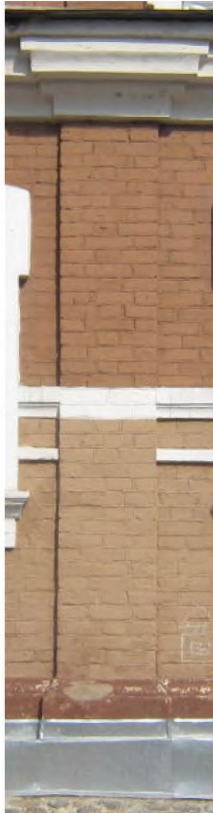
Карниз № п/п	Обобщенная группа элементов предмета охраны	Элементы предмета охраны	Фотографическое или иное графическое изображение предмета охраны*
4.1.20	Объем северного бокового помещения, объем южного бокового помещения	Пилястра типа 9: плоская пилястра в нижней части, раскреповывает карниз типа 1, в завершении – карниз типа 5

<p data-bbox="1424 1235 1966 1267">Фото 27. Пилястра типа 9. Фото 2012 г.</p>

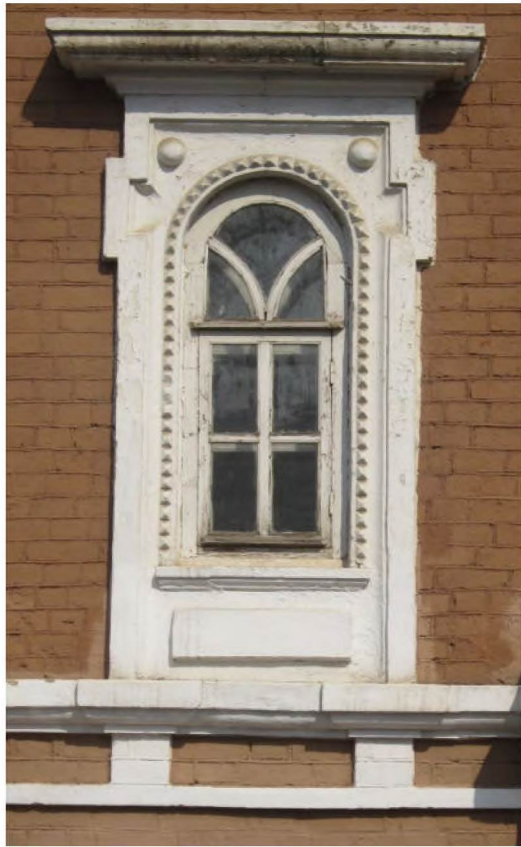
Карниз № п/п	Обобщенная группа элементов предмета охраны	Элементы предмета охраны	Фотографическое или иное графическое изображение предмета охраны*
4.1.23	Объем северной башни, объем южной башни	<p>Оконный проем типа 1: арочный оконный проем в уровне первого света, грани арки, декорированные лепными четырехгранными пирамидками, опираются на подоконную доску, проем обрамлен профилированным рамочным наличником с «ушками», включающим в себя подоконную филенку.</p> <p>Наличник поставлен на карниз типа 2, сверху дополнен сандриком с обломами в виде выкружки с полочкой, четвертного вала и плинта прямоугольного сечения.</p> <p>Наличник опирается на две небольшие пилястры, расположенные в уровне карниза типа 2 и раскрепывающие его.</p> <p>Заполнение оконного проема</p>

<p>Фото 30. Оконный проем типа 1. Фото 2012 г.</p>

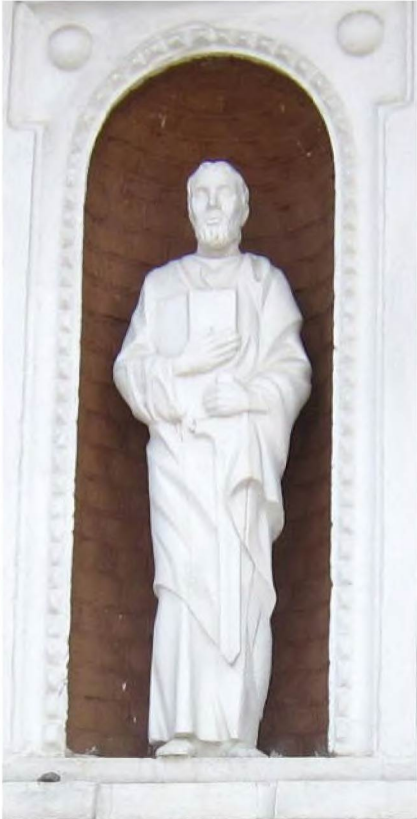
Карниз № п/п	Обобщенная группа элементов предмета охраны	Элементы предмета охраны	Фотографическое или иное графическое изображение предмета охраны*
4.1.25	Объем северной башни	Скульптура апостола Павла: скульптура апостола Павла, выполненная в полный рост, в правой руке апостола – книга, в левой руке он держит меч

<p data-bbox="1435 1220 1957 1289">Фото 32. Скульптура апостола Павла. Фото 2012 г.</p>

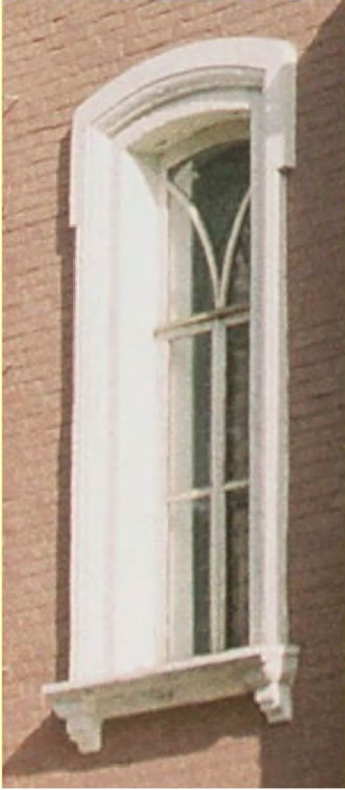
Карниз № п/п	Обобщенная группа элементов предмета охраны	Элементы предмета охраны	Фотографическое или иное графическое изображение предмета охраны*
4.1.28	Центральный объем	<p>Оконный проем типа 3: лучковый оконный проем с лепным профилированным наличником с «ушками», установлен на подоконную профилированную доску с двумя декоративными подоконными консолями. Заполнение оконного проема</p>

<p>Фото 35. Оконный проем типа 3. Фото 2010 г.</p>

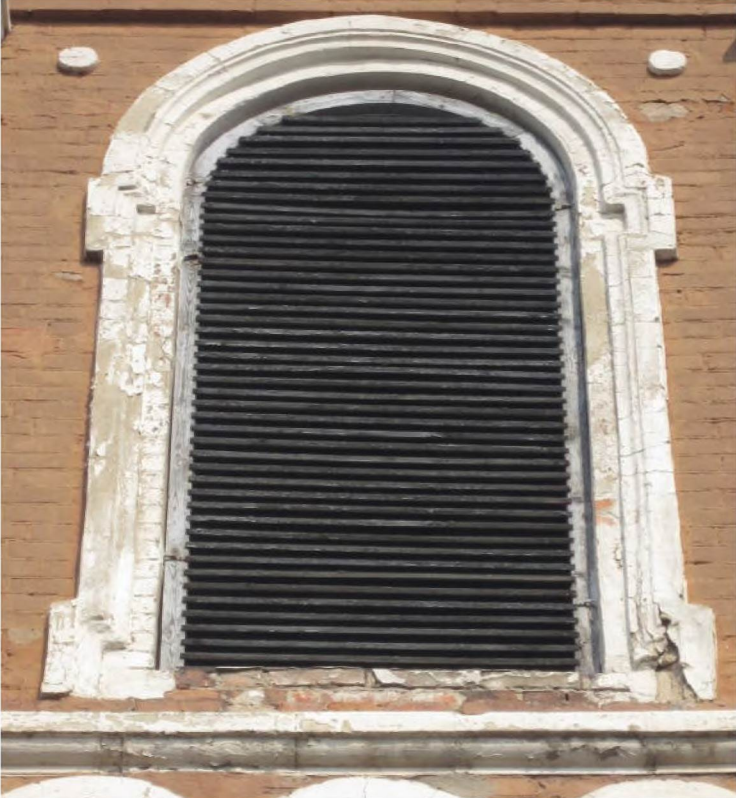
Карниз № п/п	Обобщенная группа элементов предмета охраны	Элементы предмета охраны	Фотографическое или иное графическое изображение предмета охраны*
4.1.30	Объем северной башни, объем южной башни	<p>Оконный проем типа 5: арочный оконный проем второго яруса башни, поставленный на подоконную доску с лепным профилированным рамочным наличником с «ушками».</p> <p>Симметрично относительно вертикальной оси проема в уровне верхней грани наличника располагаются две лепные «таблетки» округлой формы.</p> <p>Заполнения оконного проема</p>

<p>Фото 37. Оконный проем типа 5. Фото 2010 г.</p>

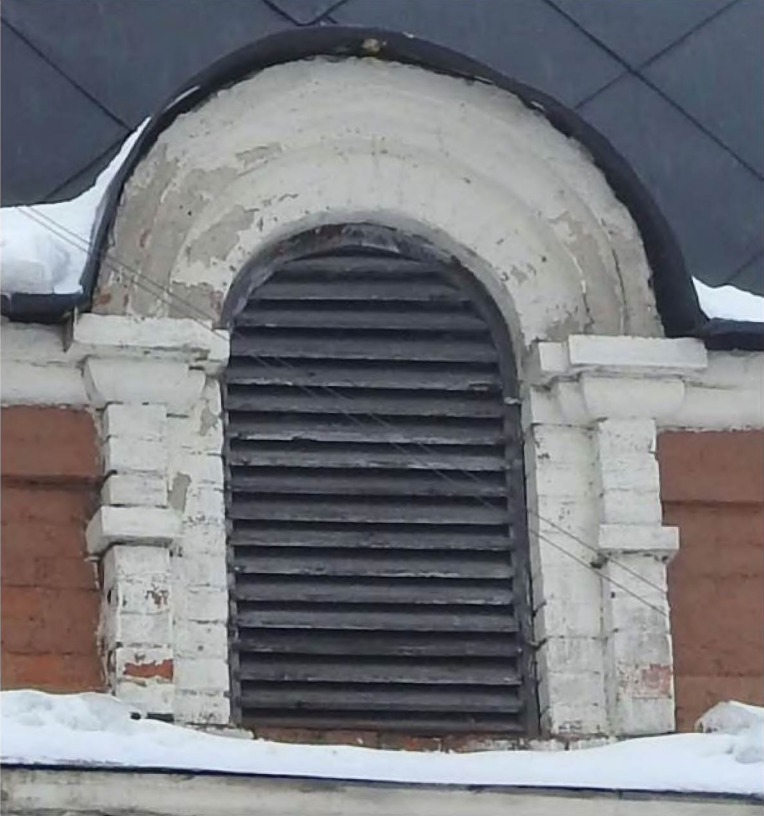
Карниз № п/п	Обобщенная группа элементов предмета охраны	Элементы предмета охраны	Фотографическое или иное графическое изображение предмета охраны*
4.1.32	Объем северной башни, объем южной башни	<p>Оконный проем типа 7: арочный оконный проем в закомаре над вторым ярусом башни с профилированным наличником.</p> <p>Декоративные пилястры наличника с опирающейся на них двухступенчатой аркой имеют пояс в виде полочки и капитель в виде четвертного вала с полочкой.</p> <p>Заполнения оконного проема</p>

<p>Фото 39. Оконный проем типа 7. Фото 2024 г.</p>

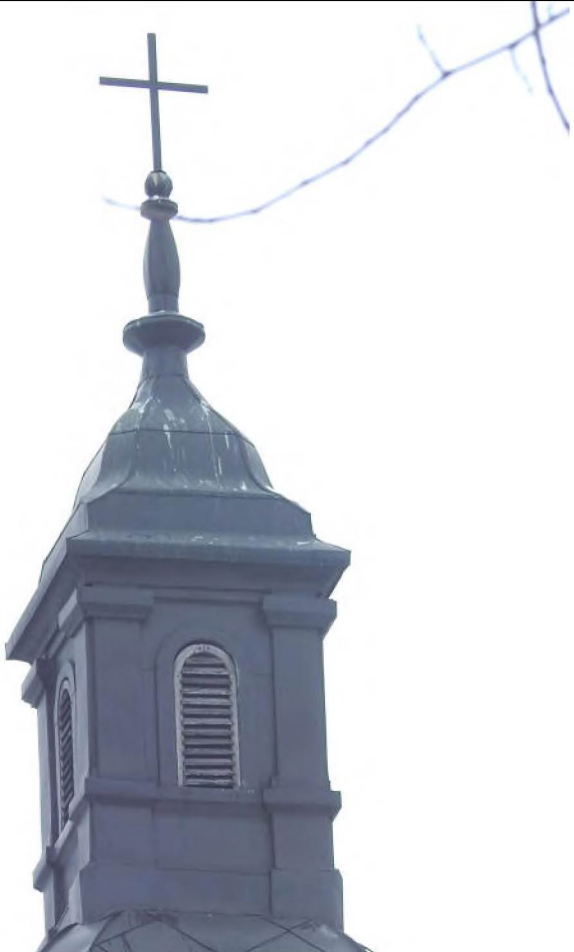
Карниз № п/п	Обобщенная группа элементов предмета охраны	Элементы предмета охраны	Фотографическое или иное графическое изображение предмета охраны*
4.1.35	Объем северной башни, объем южной башни	<p>Башенка-фонарь: фонарь в виде четверика над куполообразным сводом башен, облицованный железом черного цвета с четырьмя слуховыми арочными окнами в простых арочных наличниках с типовым заполнением оконных проемов, с четырьмя угловыми пилястрами типа 7, несущими ступенчатый карниз с выносом под трехступной купольной кровлей со шпилем, увенчанным католическим крестом в завершении светового фонаря башни.</p>

<p>Фото 42. Башенка-фонарь. Вид с юго-запада. Фото 2022 г.</p>

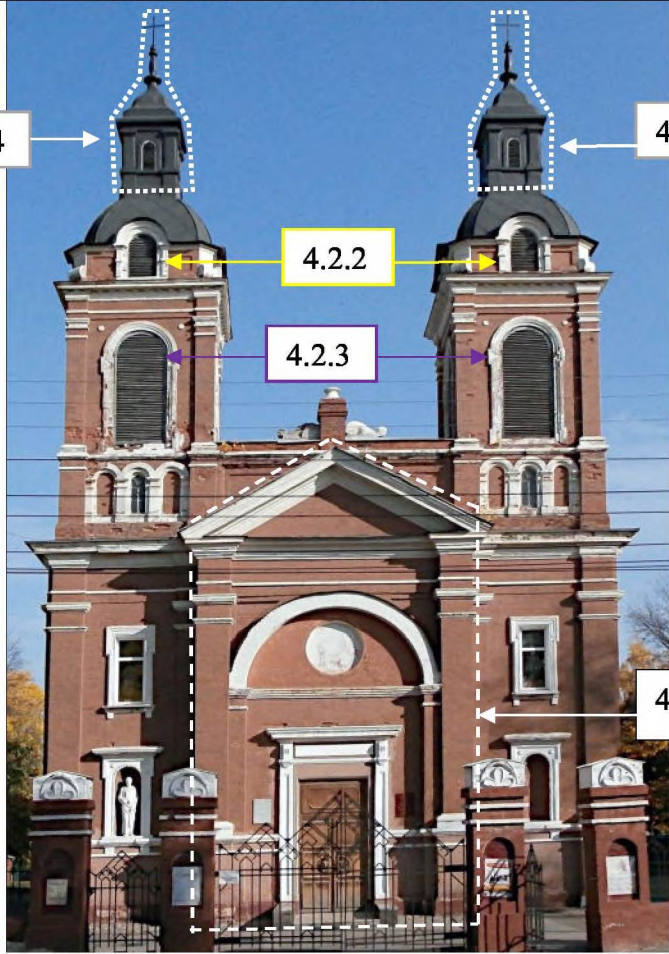
Фото 46. Западный фасад. Фото 2012 г.

Карниз № п/п	Обобщенная группа элементов предмета охраны	Элементы предмета охраны	Фотографическое или иное графическое изображение предмета охраны*
4.2	Объем северной башни, объем южной башни, объем входной группы		
4.2.1	Западный фасад	Один центральный ризалит в виде портика с треугольным фронтоном

4.2.2		Два оконных проема типа 7	
4.2.3		Два оконных проема типа 5	
4.2.4		Две башенки-фонаря

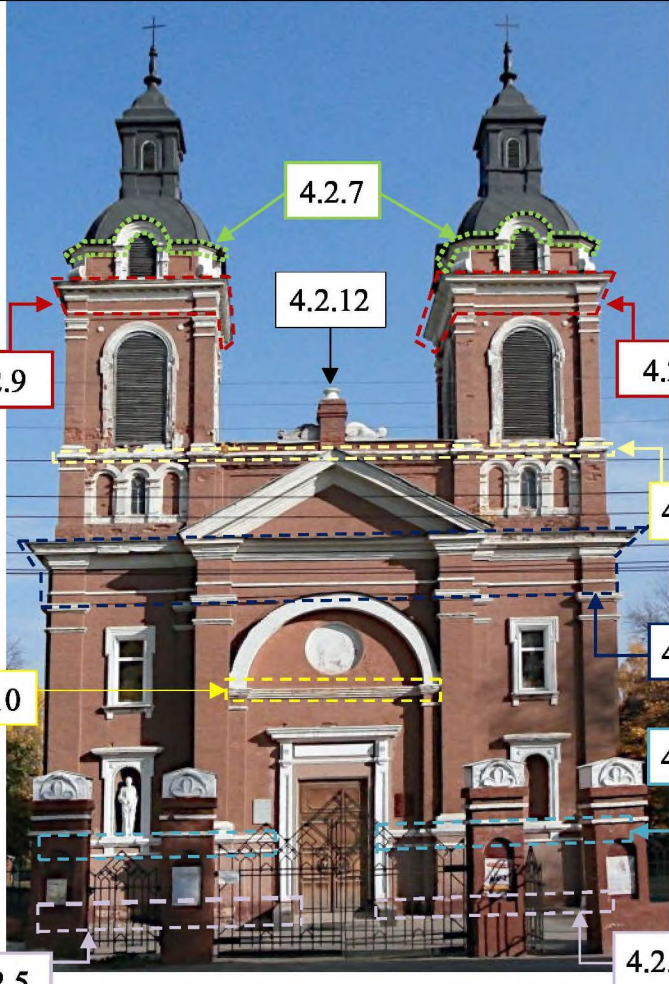
Карниз № п/п	Обобщенная группа элементов предмета охраны	Элементы предмета охраны	Фотографическое или иное графическое изображение предмета охраны*
4.2.5	Западный фасад	Карниз типа 1

<p data-bbox="1429 1353 1966 1385">Фото 47. Западный фасад. Фото 2012 г.</p>
4.2.6		Карниз типа 2	
4.2.7		Карниз типа 4	
4.2.8		Антаблемент типа 1	
4.2.9		Антаблемент типа 2	
4.2.10		Тянутый пояс типа 1	
4.2.11		Тянутый пояс типа 2	
4.2.12		Один аттик типа 1

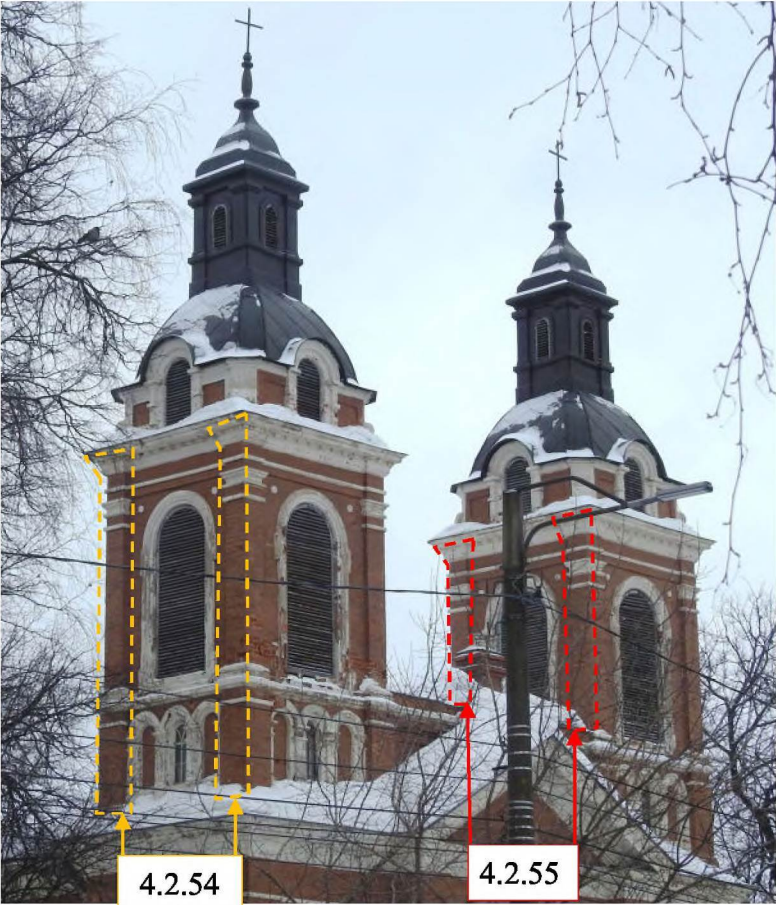
Фото 58. Фрагменты западного и северного фасада
объема башен. Вид с северо-запада. Фото 2024 г.

Карниз № п/п	Обобщенная группа элементов предмета охраны	Элементы предмета охраны	Фотографическое или иное графическое изображение предмета охраны*
4.2.54	Северный фасад	Две пилястры типа 4

4.2.55		Две пилястры типа 5

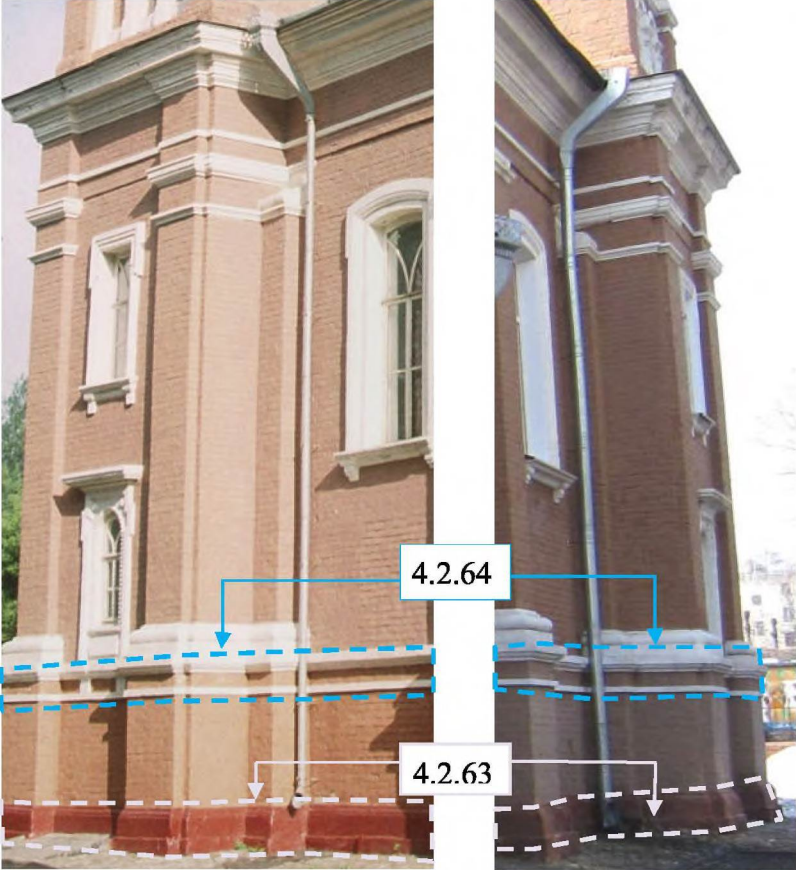
Фото 64. Фрагмент
восточного фасада объема
южной башни.
Вид с юго-востока.

Карниз № п/п	Обобщенная группа элементов предмета охраны	Элементы предмета охраны	Фотографическое или иное графическое изображение предмета охраны*
4.2.63	Восточный фасад	Карниз типа 1

4.2.64		Карниз типа 2

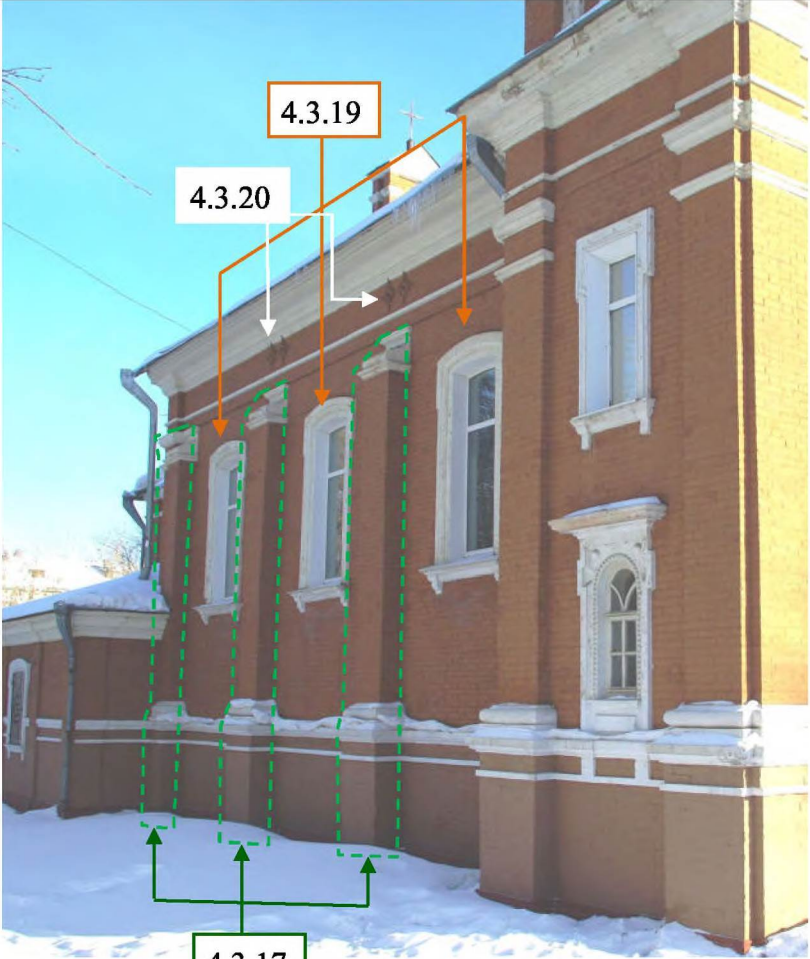
Карниз № п/п	Обобщенная группа элементов предмета охраны	Элементы предмета охраны	Фотографическое или иное графическое изображение предмета охраны*
4.3.20	Северный фасад	Два кованых элемента типа 1

<p>The photograph shows the northern facade of a three-story brick building. The ground is covered in snow. Three green dashed boxes, labeled 4.3.17, are positioned at the base of the facade, each with an arrow pointing to a specific decorative element. Three orange arrows, labeled 4.3.19, point to decorative elements on the upper part of the facade. A white arrow, labeled 4.3.20, points to a decorative element on the roofline.</p> <p>Фото 78. Северный фасад. Вид с северо-запада. Фото 2010 г.</p>

Карниз № п/п	Обобщенная группа элементов предмета охраны	Элементы предмета охраны	Фотографическое или иное графическое изображение предмета охраны*
4.3.17	Северный фасад	Три пилястры типа 2	  <p data-bbox="1350 1342 2049 1417">Фото 77. Северный фасад. Вид с северо-востока. Фото 2012 г.</p>
4.3.18		Одна пилястра типа 8	
4.3.19		Три оконных проема типа 2

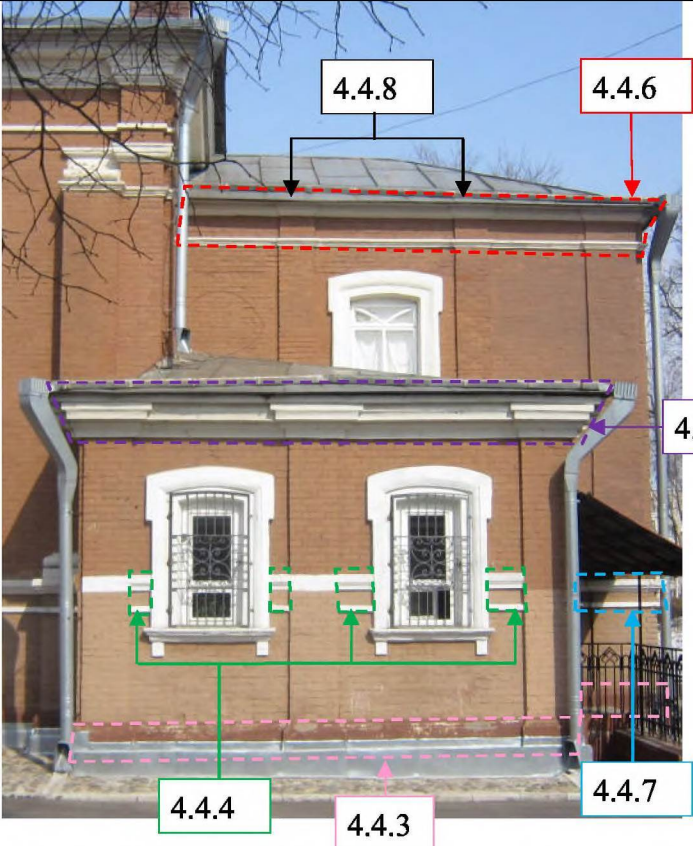
Карниз № п/п	Обобщенная группа элементов предмета охраны	Элементы предмета охраны	Фотографическое или иное графическое изображение предмета охраны*
4.4.3	Южный фасад	Карниз типа 1

4.4.4		Карниз типа 6	
4.4.5		Карниз типа 5	
4.4.6		Карниз типа 3	
4.4.7		Карниз типа 2	
4.4.8		Две пилястры типа 10

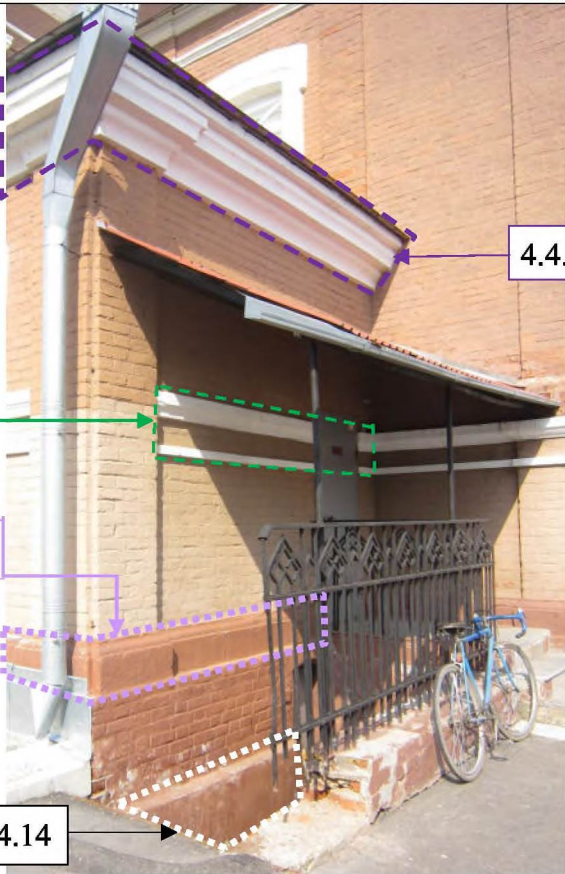
Карниз № п/п	Обобщенная группа элементов предмета охраны	Элементы предмета охраны	Фотографическое или иное графическое изображение предмета охраны*
4.4.11	Восточный фасад	Карниз типа 1

<p data-bbox="1397 1257 1995 1326">Фото 82. Восточный фасад. Объем южного бокового помещения. Фото 2012 г.</p>
4.4.12		Карниз типа 6	
4.4.13		Карниз типа 5	
4.4.14		Уступ фундамента

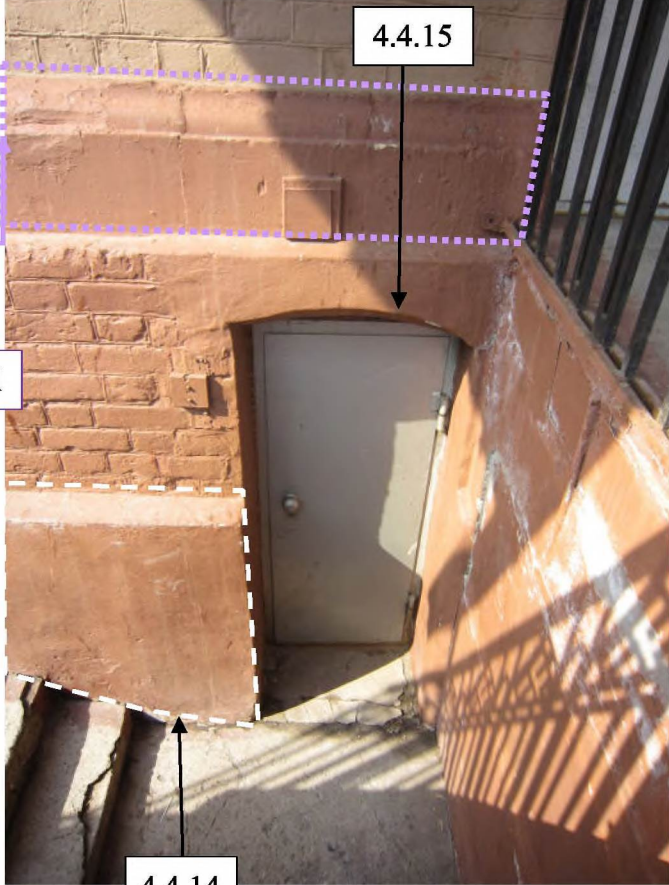
Карниз № п/п	Обобщенная группа элементов предмета охраны	Элементы предмета охраны	Фотографическое или иное графическое изображение предмета охраны*
4.4.15	Восточный фасад	Один лучковый дверной проем в уровне подвала

<p data-bbox="1294 715 1377 753">4.4.11</p> <p data-bbox="1720 363 1825 402">4.4.15</p> <p data-bbox="1496 1225 1601 1264">4.4.14</p> <p data-bbox="1294 1279 2101 1385">Фото 83. Один лучковый дверной проем в уровне подвала. Восточный фасад объема южного бокового помещения. Фото 2012 г.</p>

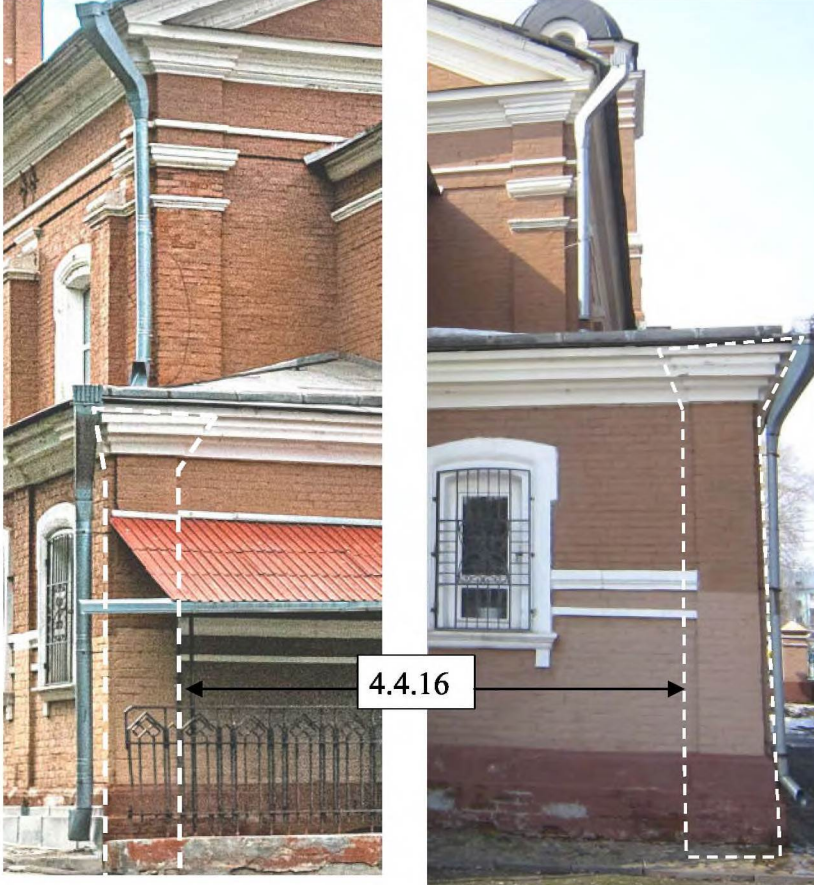
Карниз № п/п	Обобщенная группа элементов предмета охраны	Элементы предмета охраны	Фотографическое или иное графическое изображение предмета охраны*
4.4.16	Восточный фасад	Две пилястры типа 9

<p data-bbox="1305 1252 1680 1428">Фото 84. Восточный фасад объема южного бокового помещения. Вид с юго-востока. Фото 1999 г.</p> <p data-bbox="1736 1268 2116 1412">Фото 85. Восточный фасад объема северного бокового помещения. Вид с востока. Фото 2012 г.</p>

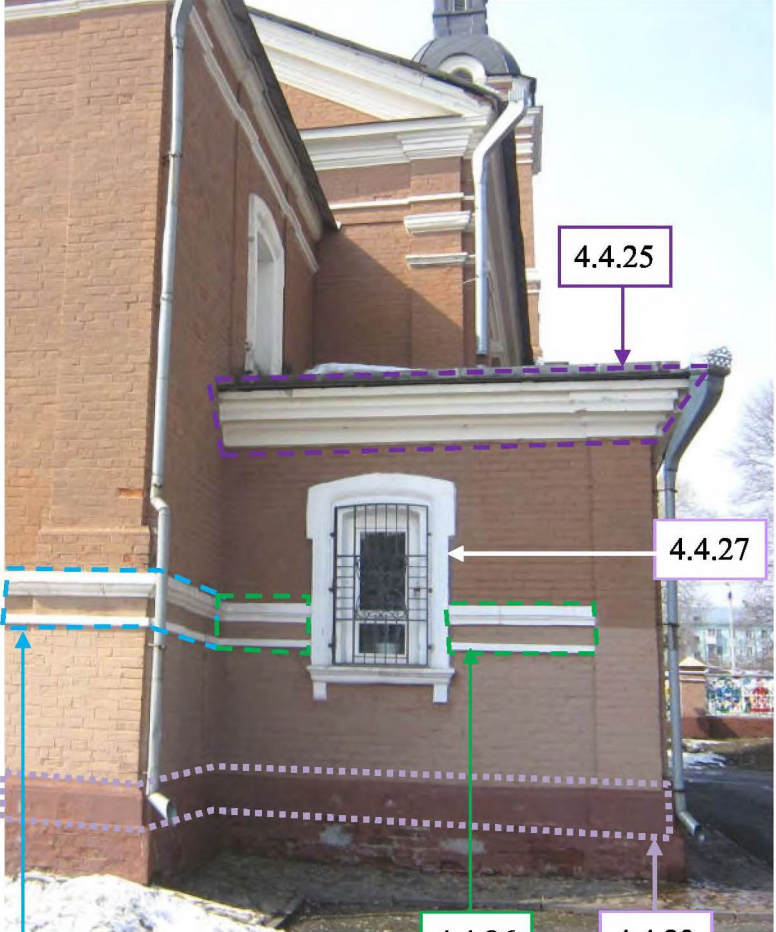
Карниз № п/п	Обобщенная группа элементов предмета охраны	Элементы предмета охраны	Фотографическое или иное графическое изображение предмета охраны*
4.4.23	Восточный фасад	Карниз типа 1

4.4.24		Карниз типа 2	
4.4.25		Карниз типа 5	
4.4.26		Карниз типа 6	
4.4.27		Один оконный проем типа 4	
<p>Фото 89. Восточный фасад объема северного бокового помещения. Вид с северо-востока. Фото 2012 г.</p>

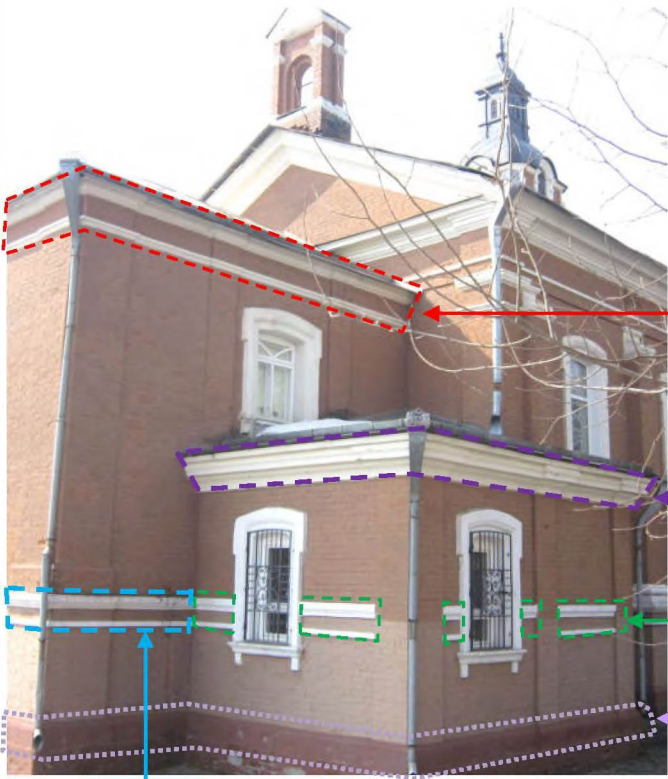
Карниз № п/п	Обобщенная группа элементов предмета охраны	Элементы предмета охраны	Фотографическое или иное графическое изображение предмета охраны*
4.4.28	Северный фасад	Карниз типа 1

<p data-bbox="1361 1201 1473 1241">4.4.29</p> <p data-bbox="1361 1265 2033 1337">Фото 90. Северный фасад. Вид с северо-востока. Фото 2012 г.</p>
4.4.29		Карниз типа 2	
4.4.30		Карниз типа 3	
4.4.31		Карниз типа 5	
4.4.32		Карниз типа 6

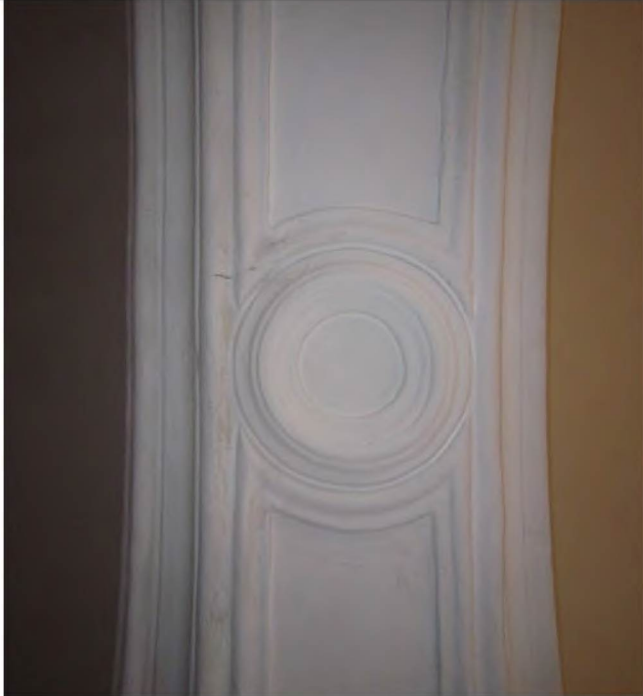
<p data-bbox="1368 1082 2029 1190">Фото 95. Лепное оформление подпружных арок с центральной розеткой. Фото 2023 г.</p>

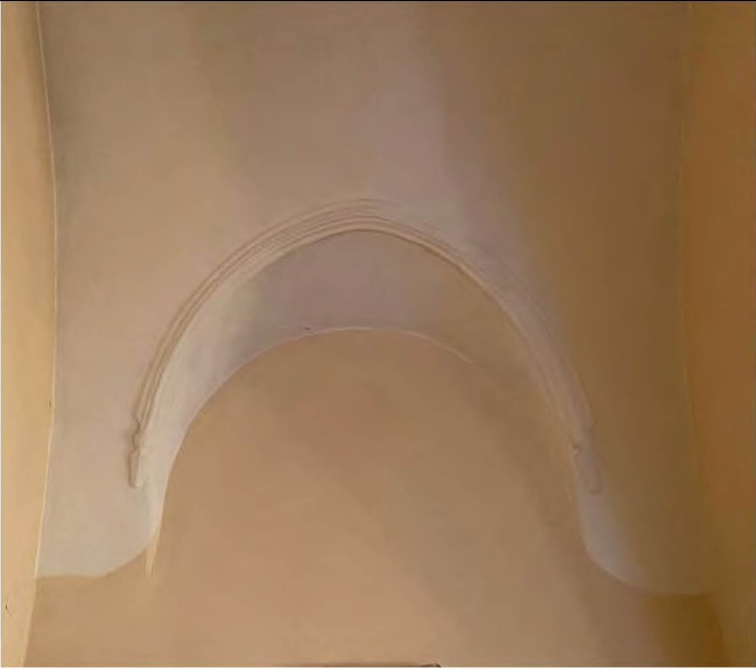
<p data-bbox="1290 1058 2105 1161">Фото 96. Лепное оформление распалубок цилиндрического свода объема входной группы. Фото 2023 г.</p>

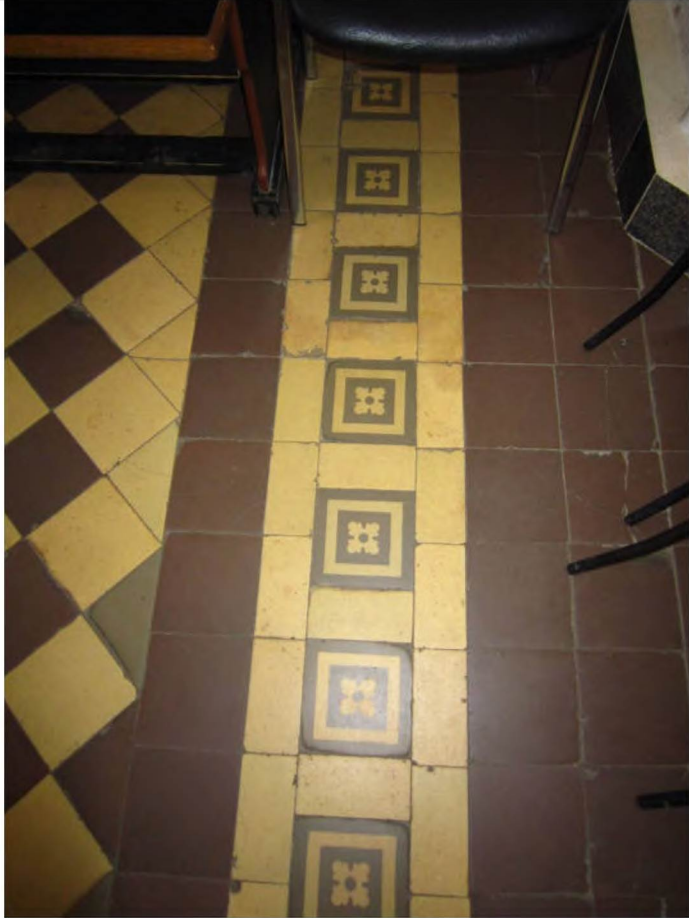
<p data-bbox="1420 1305 1973 1374">Фото 99. Метлахская напольная плитка. Фото 2024 г.</p>

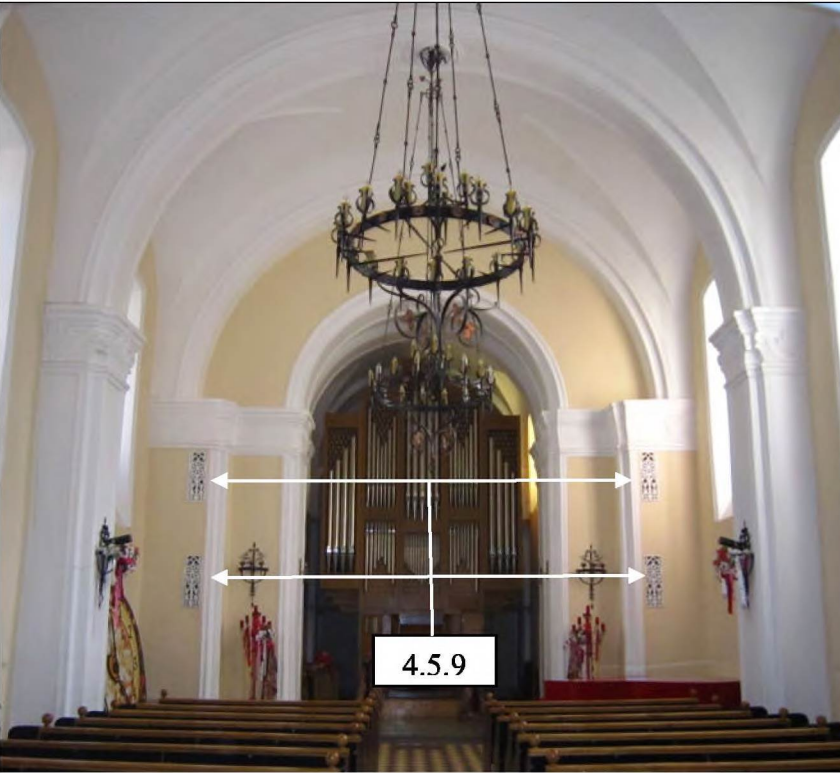
<p data-bbox="1319 1158 2069 1225">Фото 103. Решетки системы внутреннего воздуховода. Фото 2023 г.</p>
