Об установлении предмета охраны объекта культурного наследия (памятника истории и культуры) народов Российской Федерации регионального значения «Дом, в котором находился первый Орловский уездный Совет рабочих, крестьянских и солдатских депутатов», расположенного по адресу: Кировская область, Орловский район, г. Орлов, ул. Ленина, д. 120

ПРЕДМЕТ ОХРАНЫ

**объекта культурного наследия (памятника истории и культуры) народов Российской Федерации
регионального значения «Дом, в котором находился первый Орловский уездный Совет рабочих, крестьянских
и солдатских депутатов», расположенного по адресу: Кировская область,
Орловский район, г. Орлов, ул. Ленина, д. 120**

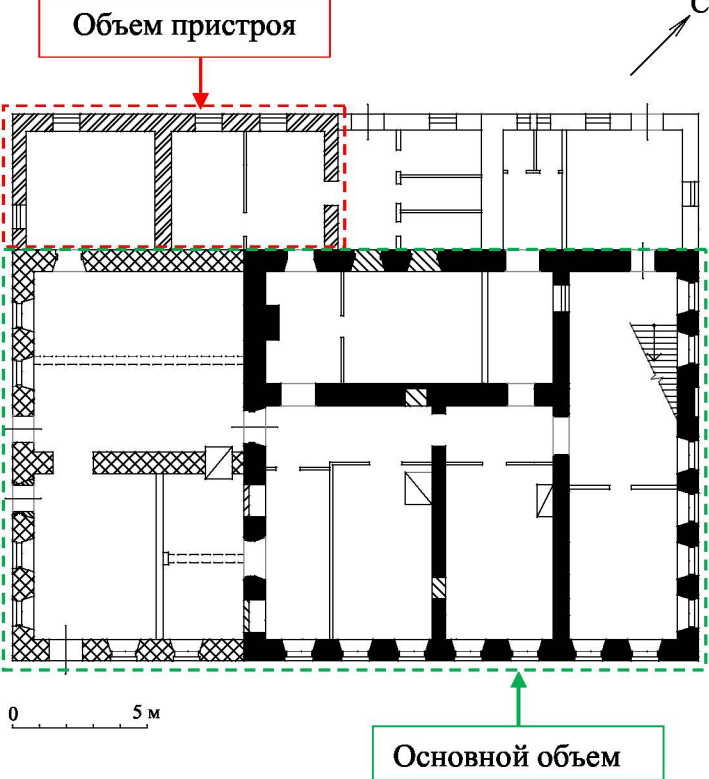
<p>Схема объемов на плане первого этажа</p>

№ п/п	Обобщенная группа элементов предмета охраны	Элементы предмета охраны	Фотографическое или иное графическое изображение предмета охраны*
2	Объемно-пространственная композиция	<p>Объект, состоящий из двух объемов:</p> <p>основной объем – прямоугольный в плане, двухэтажный;</p> <p>объем пристроя – прямоугольный в плане, одноэтажный</p>

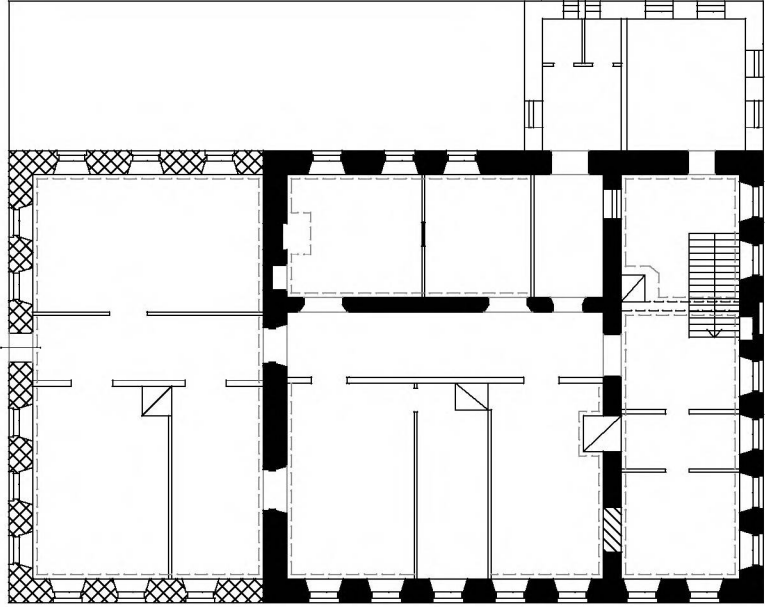
<p>0 5 м</p> <p style="text-align: center;">Условные обозначения:</p> <table border="1" data-bbox="1294 1214 2096 1366"> <tr> <td style="text-align: center;">■</td> <td>- капитальные стены периода строительства середины XIX в.</td> </tr> <tr> <td style="text-align: center;">▣</td> <td>- капитальные стены периода строительства 2-ой пол. XIX в.</td> </tr> </table> <p style="text-align: center;">План второго этажа</p>	■	- капитальные стены периода строительства середины XIX в.	▣	- капитальные стены периода строительства 2-ой пол. XIX в.
■	- капитальные стены периода строительства середины XIX в.						
▣	- капитальные стены периода строительства 2-ой пол. XIX в.

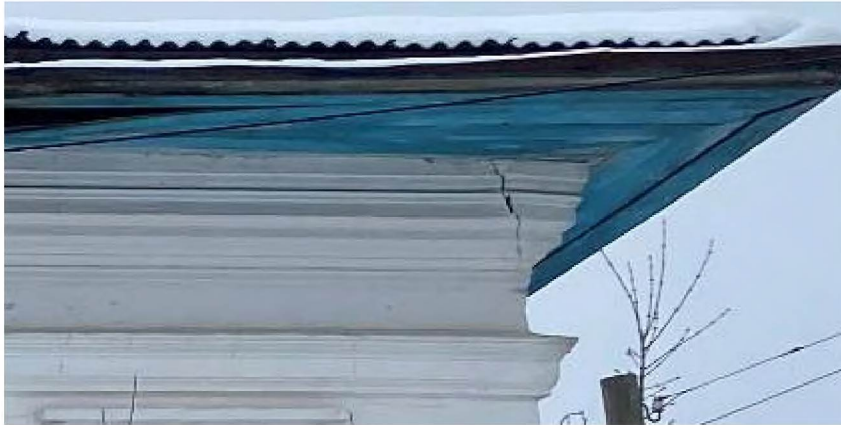
<p style="text-align: center;">Фото 2. Антаблемент типа 1. Фото 2025 г.</p>
4.1.2		<p>Карниз типа 1: трехступенчатый профилированный межэтажный карниз</p>

№ п/п	Обобщенная группа элементов предмета охраны	Элементы предмета охраны	Фотографическое или иное графическое изображение предмета охраны*
4.1	Общие элементы		
4.1.1	Основной объем	<p>Антаблемент типа 1: трехчастный антаблемент, состоящий из профилированного многоступенчатого архитрава, гладкого фриза и многоступенчатого карниза с выносом, оснащенный дощатым подшивом</p>

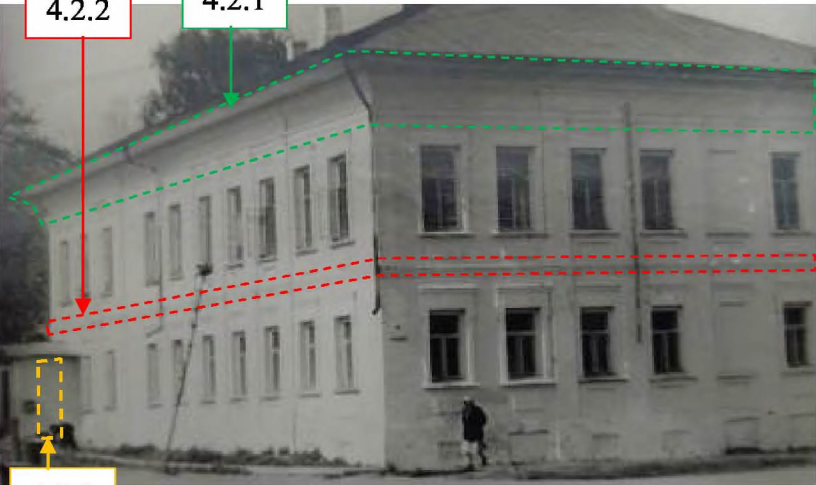
№ п/п	Обобщенная группа элементов предмета охраны	Элементы предмета охраны	Фотографическое или иное графическое изображение предмета охраны*
4.2		Юго-восточный фасад	
4.2.1	Основной объем	Антаблемент типа 1

4.2.2		Карниз типа 1	
4.2.3		Один дверной проем первого этажа

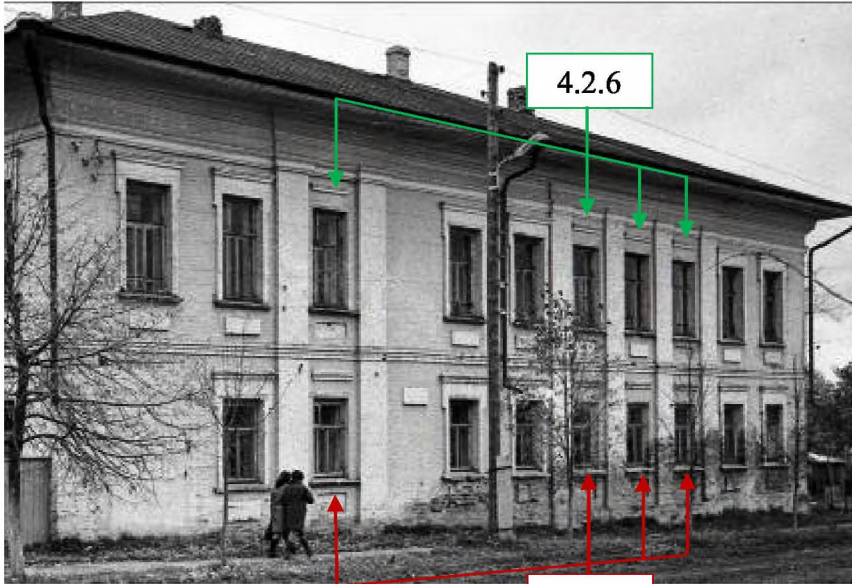
<p data-bbox="1473 1150 1917 1219">Фото 20. Юго-восточный фасад. Фото 1970-х гг.</p>
4.2.7		Четыре оконных проема типа 4

№ п/п	Обобщенная группа элементов предмета охраны	Элементы предмета охраны	Фотографическое или иное графическое изображение предмета охраны*
4.2.6	Основной объем	Четыре оконных проема типа 3

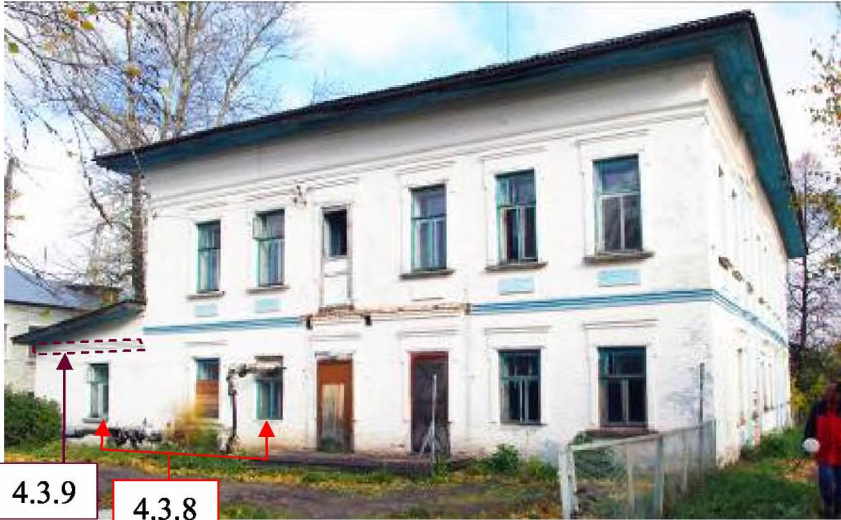
№ п/п	Обобщенная группа элементов предмета охраны	Элементы предмета охраны	Фотографическое или иное графическое изображение предмета охраны*
4.3.8	Основной объем, объем пристроя	Два прямоугольных оконных проема первого этажа

<p data-bbox="1274 1034 1361 1082">4.3.9</p> <p data-bbox="1384 1042 1487 1098">4.3.8</p>
4.3.9	Объем пристроя	Карниз трехступенчатый, выполнен выступом кирпича

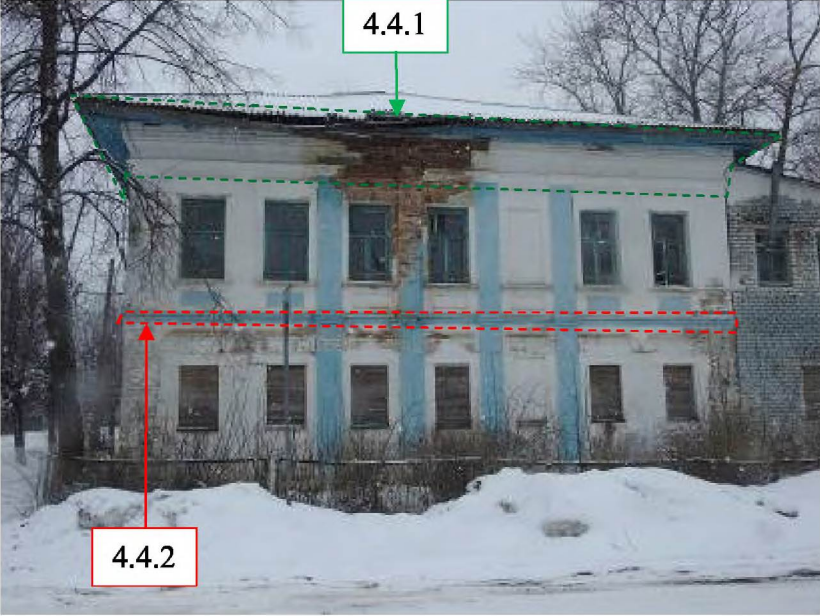
Фото 27. Северо-восточный фасад.
Фото 2025 г.

№ п/п	Обобщенная группа элементов предмета охраны	Элементы предмета охраны	Фотографическое или иное графическое изображение предмета охраны*
4.4	Северо-восточный фасад		
4.4.1	Основной объем	Антаблемент типа 1

4.4.2		Карниз типа 1

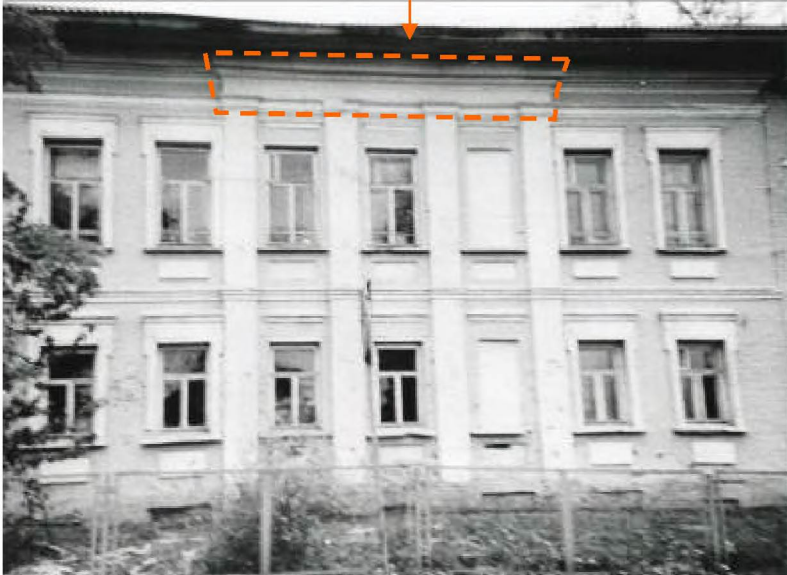
<p data-bbox="1458 1038 1935 1106">Фото 28. Северо-восточный фасад. Фото 1992 г.</p>

№ п/п	Обобщенная группа элементов предмета охраны	Элементы предмета охраны	Фотографическое или иное графическое изображение предмета охраны*
4.4.3	Основной объем	Раскреповка типа 2	<p data-bbox="1653 347 1778 405">4.4.3</p>

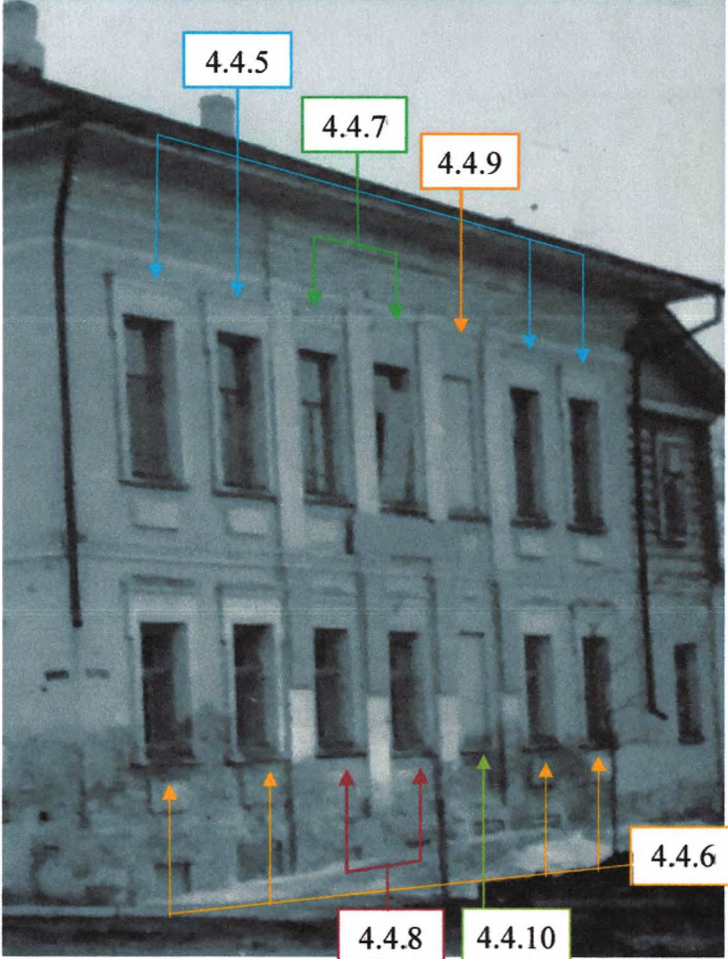
Фото 30. Северо-восточный фасад.
Фото 1965-1970 гг.

№ п/п	Обобщенная группа элементов предмета охраны	Элементы предмета охраны	Фотографическое или иное графическое изображение предмета охраны*
4.4.5	Основной объем	Четыре оконных проема типа 1

4.4.6		Четыре оконных проема типа 2	
4.4.7		Два оконных проема типа 3	
4.4.8		Два оконных проема типа 4	
4.4.9		Один ложный оконный проем типа 3	
4.4.10		Один ложный оконный проем типа 4

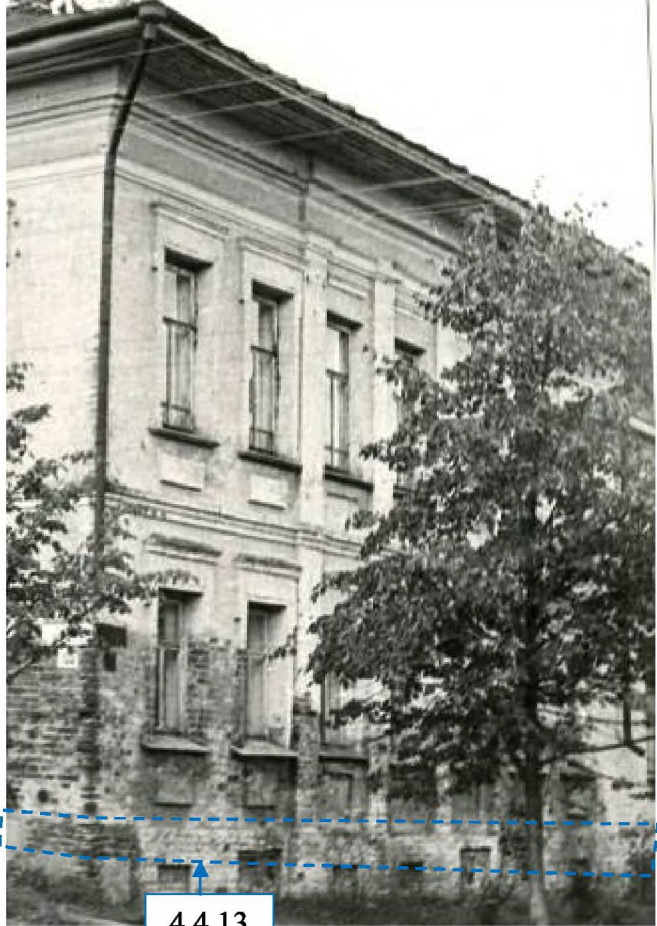
<p data-bbox="1453 1318 1935 1385">Фото 32. Северо-восточный фасад. Фото 1970-х гг.</p>

№ п/п	Обобщенная группа элементов предмета охраны	Элементы предмета охраны	Фотографическое или иное графическое изображение предмета охраны*
4.4.13	Основной объем	Уступ цоколя типа 1

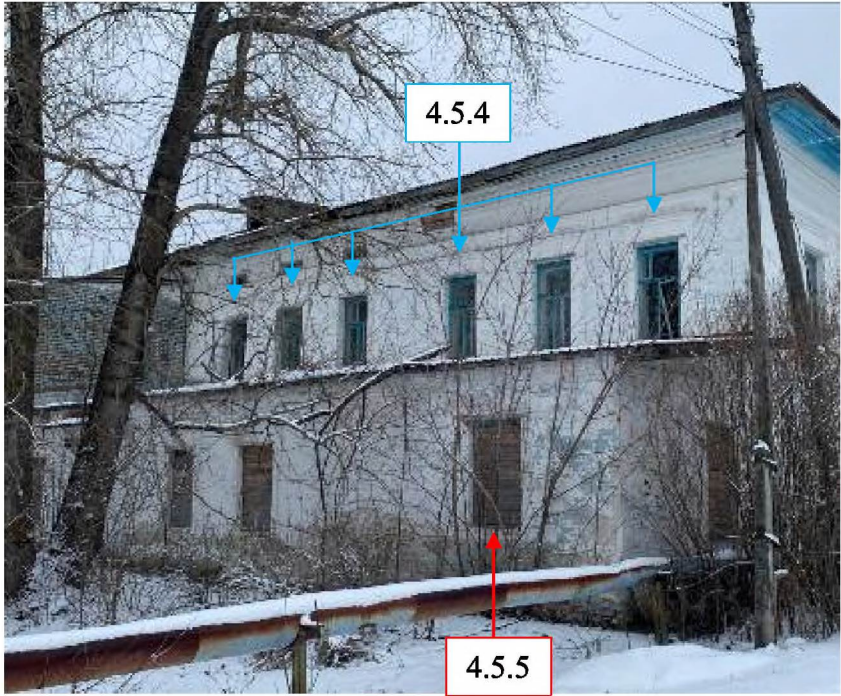
№ п/п	Обобщенная группа элементов предмета охраны	Элементы предмета охраны	Фотографическое или иное графическое изображение предмета охраны*
4.5.4	Основной объем	Шесть оконных проемов типа 1

4.5.5	Объем пристроя	Один прямоугольный оконный проем

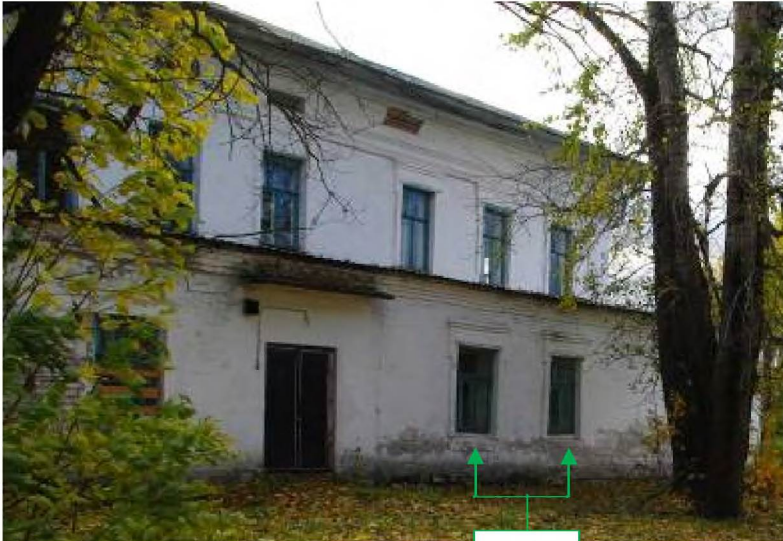
<p data-bbox="1776 1034 1877 1078">4.5.6</p> <p data-bbox="1464 1114 1928 1182">Фото 35. Северо-западный фасад. Фото 2014 г.</p>

№ п/п	Обобщенная группа элементов предмета охраны	Элементы предмета охраны	Фотографическое или иное графическое изображение предмета охраны*
4.5.6	Объем пристроя	Два оконных проема типа 2

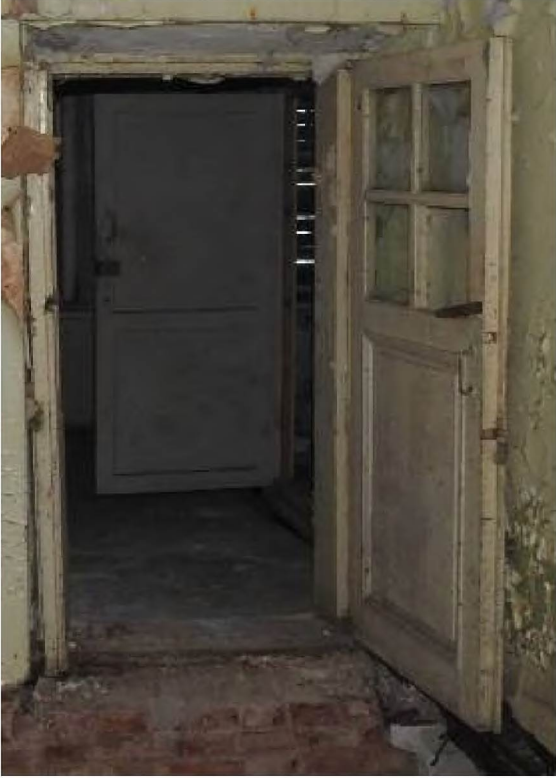
<p data-bbox="1473 1166 1917 1235">Фото 39. Дверной проем типа 4. Фото 2025 г.</p>

№ п/п	Обобщенная группа элементов предмета охраны	Элементы предмета охраны	Фотографическое или иное графическое изображение предмета охраны*
4.6.4	Основной объем	<p data-bbox="750 643 1189 802">Дверной проем типа 4: прямоугольный дверной проем, обрамленный рамочным профилированным наличником.</p> <p data-bbox="757 855 1182 970">Заполнение дверного проема – одностворчатое филенчатое, со стеклянным заполнением</p>

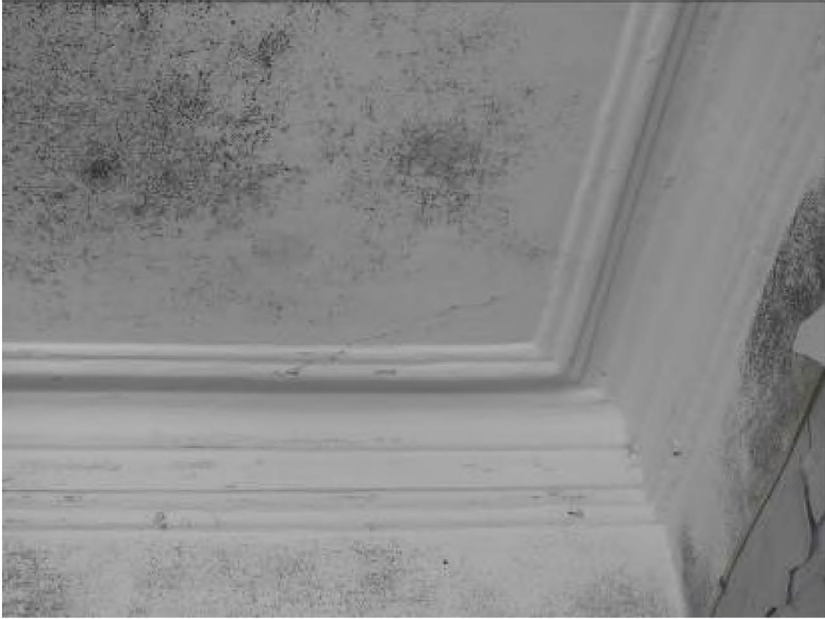
<p data-bbox="1330 1182 2063 1251">Фото 42. Тянутые профилированные карнизы типа 2. Фото 2025 г.</p>

№ п/п	Обобщенная группа элементов предмета охраны	Элементы предмета охраны	Фотографическое или иное графическое изображение предмета охраны*
4.6.7	Основной объем	Тянутые профилированные карнизы типа 2

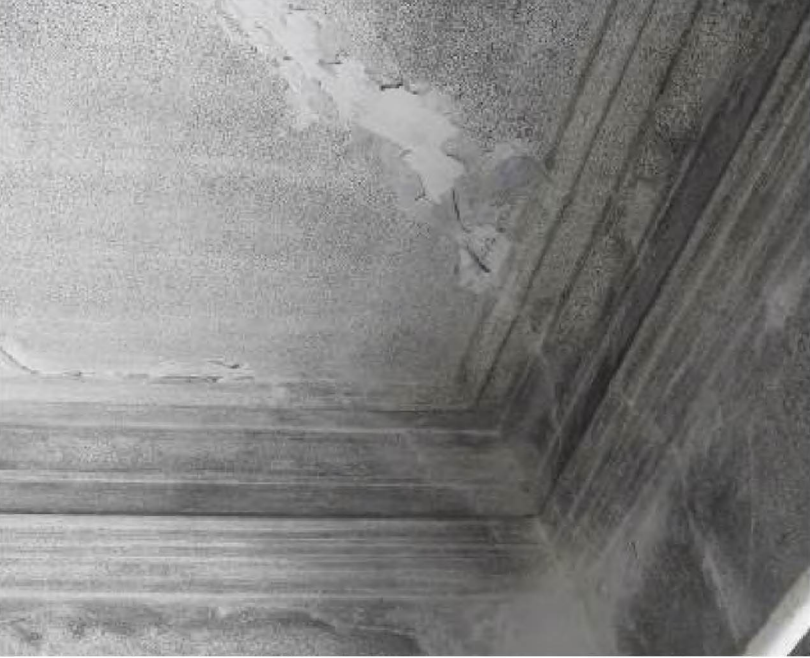
<p data-bbox="1332 1106 2063 1174">Фото 43. Тянутые профилированные карнизы типа 3. Фото 2025 г.</p>

№ п/п	Обобщенная группа элементов предмета охраны	Элементы предмета охраны	Фотографическое или иное графическое изображение предмета охраны*
4.6.8	Основной объем	Тянутые профилированные карнизы типа 3

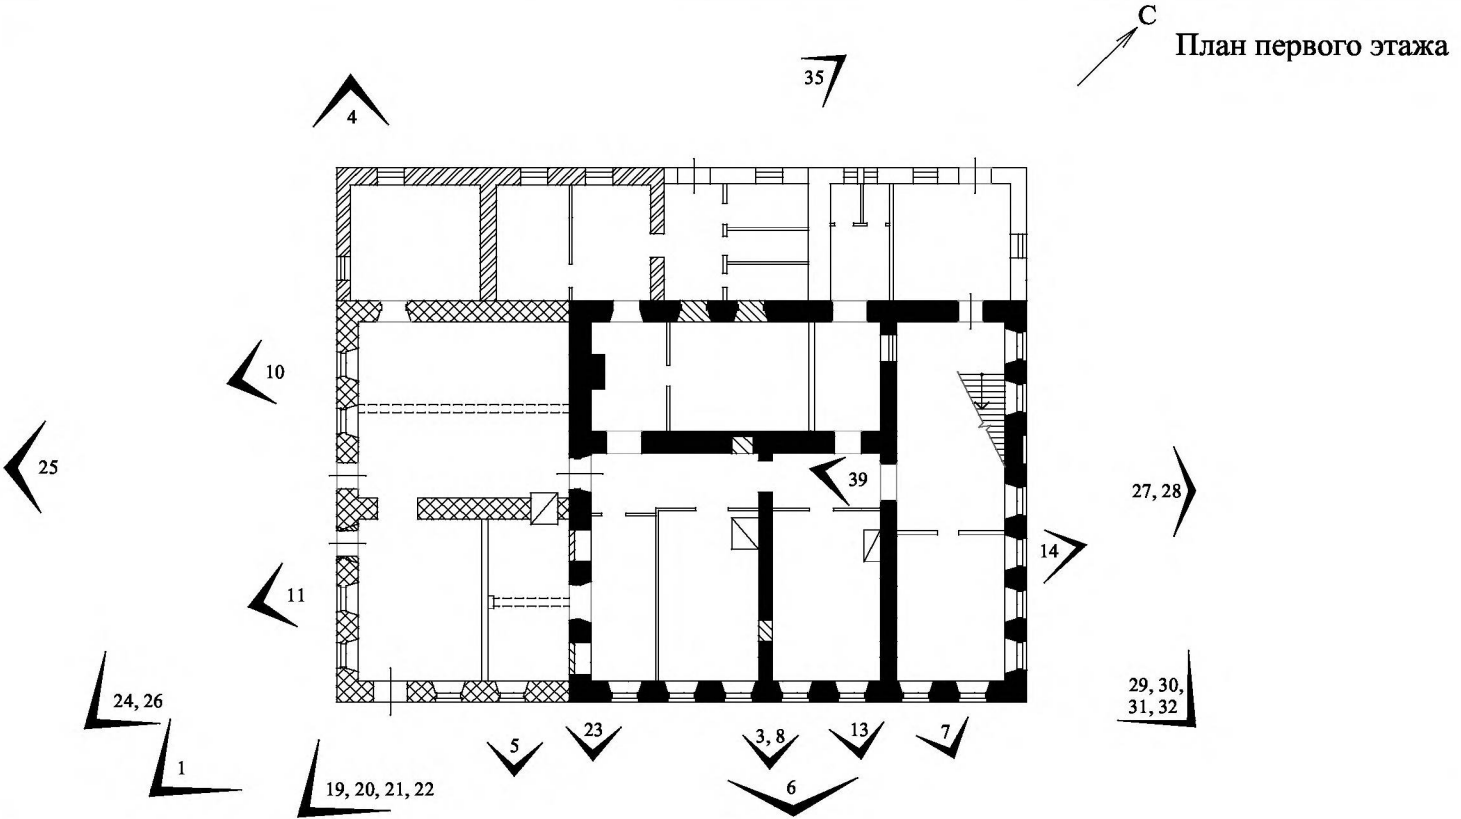
Номер схемы	Схема
1

<p>План первого этажа</p> <p>The diagram shows a detailed architectural floor plan of a building's first floor. The plan includes various rooms, corridors, and a staircase. A central area is highlighted with thick black lines, representing the object of protection. Numerous arrows, each labeled with a number, indicate the fields of view for security cameras. The numbers are: 1, 3, 4, 5, 6, 7, 8, 10, 11, 13, 14, 19, 20, 21, 22, 23, 24, 25, 26, 27, 28, 29, 30, 31, 32, 35, and 39. A north arrow is located in the upper right corner, pointing towards the top right of the page.</p>

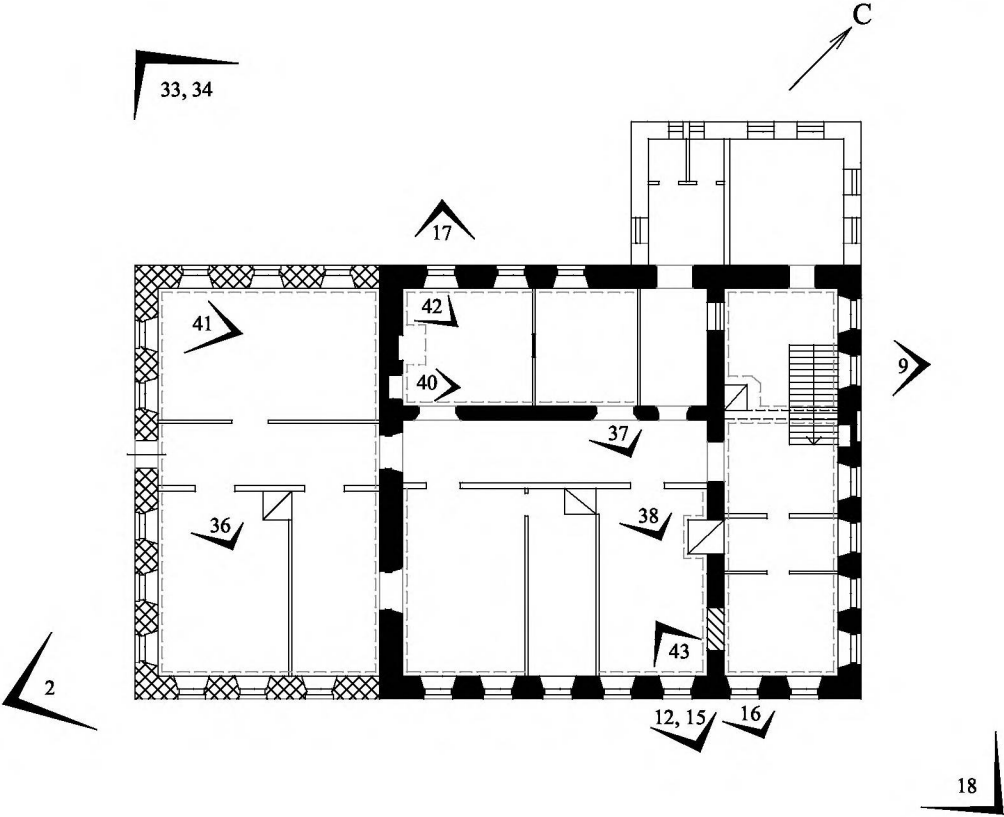
Номер схемы	Схема
2	<p data-bbox="1715 300 1989 331">План второго этажа</p>

<p>The diagram is a detailed architectural floor plan of the second floor. It features a central corridor and several rooms. A staircase is located on the right side. The plan is annotated with various callouts: '33, 34' at the top left; '17' at the top center; '41' and '42' in the upper left and middle rooms; '40' in the central corridor; '37' and '38' in the lower middle rooms; '43' in the lower right room; '12, 15' and '16' at the bottom center; '2' at the bottom left; '9' on the right side; and '18' at the bottom right. A section line 'C-C' is indicated by an arrow pointing towards the top right.</p>
