**Об утверждении предмета охраны объекта культурного наследия  
регионального значения «Дом жилой», кон. XIX – нач. XX вв.,  
расположенного по адресу: Курская область, Рыльский район,  
город Рыльск, улица Дзержинского, дом 50**

## **ПРЕДМЕТ ОХРАНЫ**

**объекта культурного наследия регионального значения**  
**«Дом жилой», кон. XIX – нач. XX вв., расположенного по адресу:**  
**Курская область, Рыльский район, город Рыльск,**  
**улица Дзержинского, дом 50**

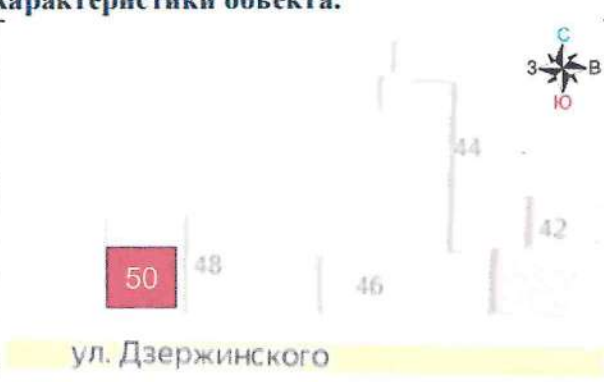
| Текстовое описание особенностей | Фотографическое изображение особенностей |
|---|---|
| <p align="center"><b>Градостроительные характеристики объекта:</b></p> <p>- местоположение и градостроительные характеристики здания кон. XIX - нач. XX вв., его роль в композиционно-планировочной структуре исторического центра г. Рыльск; градостроительная роль в формировании фронта застройки улицы Дзержинского, южным фасадом выходит на красную линию застройки улицы Дзержинского.</p> | |

местоположение и градостроительные характеристики здания кон. XIX – нач. XX вв., его роль в композиционно-планировочной структуре исторического центра г. Рыльск; градостроительная роль в формировании фронта застройки улицы Дзержинского, южным фасадом выходит на красную линию застройки улицы Дзержинского.

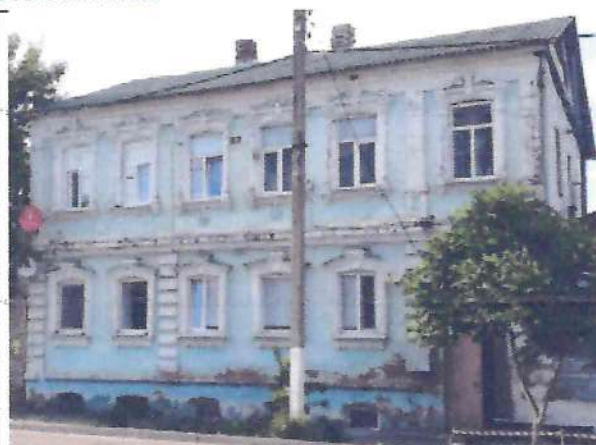
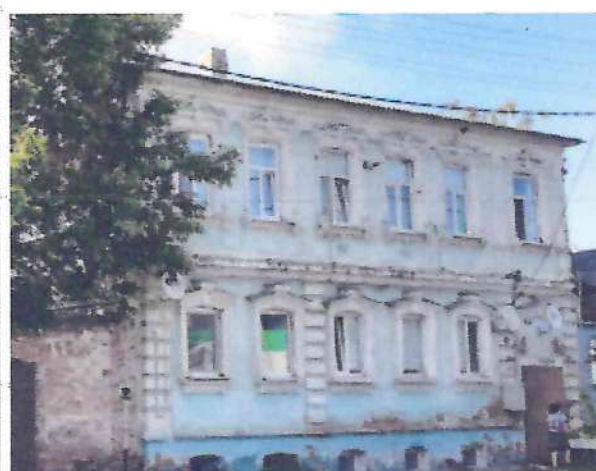
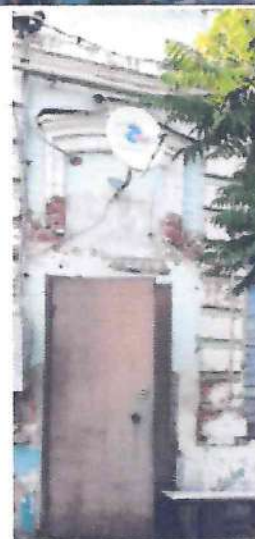
- объемно-пространственная композиция двухэтажного прямоугольного в плане здания кон. XIX - нач. XX вв. с цокольным этажом, перекрытого двухскатной крышей, включая оконный проем в уровне первого этажа, (частично заложен кирпичной кладкой и оштукатурен, а также разобранный фасад для устройства дверного проема (уточняется в процессе проведения комплексных научных исследований и осуществления производства реставрационных работ);

объемно-пространственная композиция двухэтажного прямоугольного в плане здания кон. XIX – нач. XX вв. с цокольным этажом, перекрытого двухскатной крышей, включая оконный проем в уровне первого этажа, (частично заложен кирпичной кладкой и оштукатурен, а также разобранный фасад для устройства дверного проема (уточняется в процессе проведения комплексных научных исследований и осуществления производства реставрационных работ);

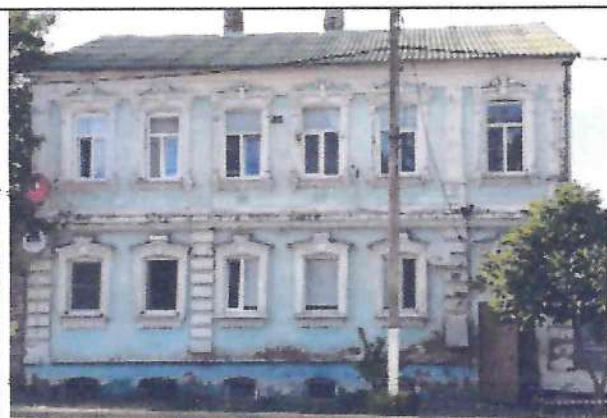
- капитальные стены кон. XIX - нач. XX вв., их конструкция и материал: кирпич, древесина, облицованная кирпичом – на втором этаже (уточняется по результатам научно-исследовательских и изыскательских работ в процессе реставрации);

капитальные стены кон. XIX – нач. XX вв., их конструкция и материал: кирпич, древесина, облицованная кирпичом – на втором этаже (уточняется по результатам научно-исследовательских и изыскательских работ в процессе реставрации);

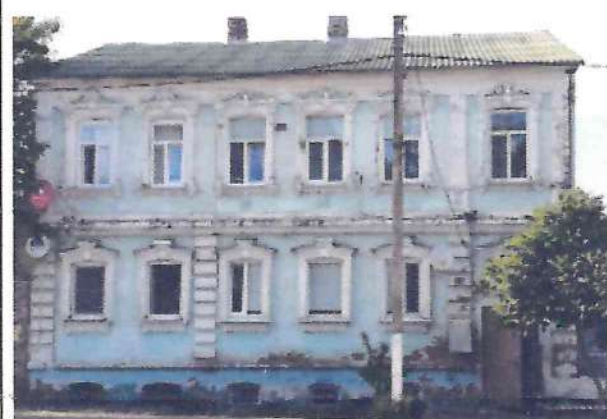
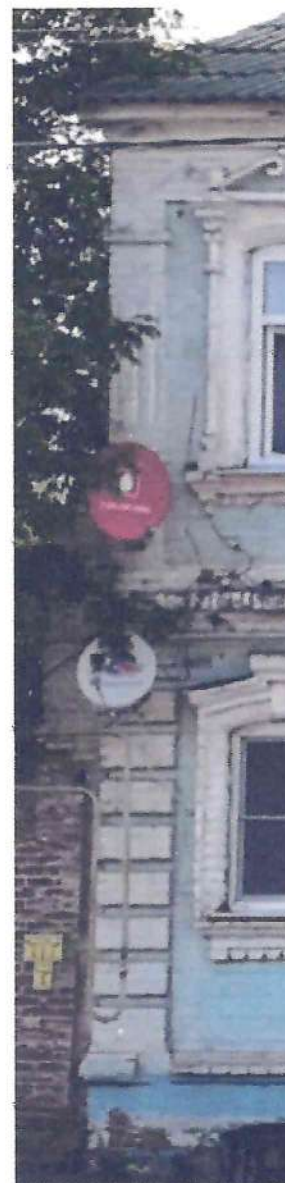
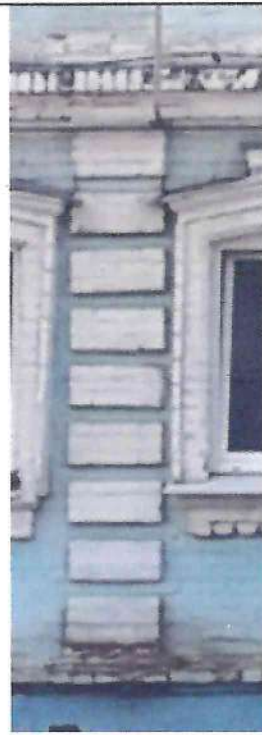
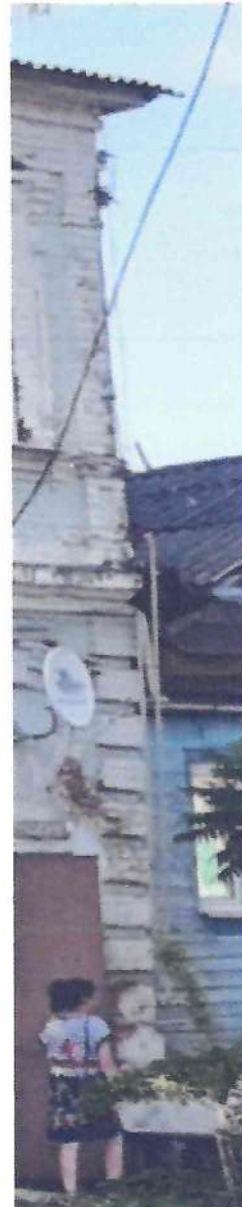
- архитектурно-художественное оформление фасадов в ред. кон. XIX - нач. XX вв., выполненных из кирпича, и выдержанных в стилистике эклектизма, включая: прямоугольные оконные проемы с лучковыми завершениями, замковые камни; объемные наличники и обрамления в уровне первого этажа; наборные наличники в уровне второго этажа имитирующие форму «балясин» с тонкой профилировкой; подоконные свесы из рельефной кирпичной кладки с

поясом сухариков, кронштейны, декоративные раскрепованные карнизы (сандрики) над оконными проемами, в уровне первого этажа покрытые металлическими листами; гипсовые розетки в виде шестилистников под двумя окнами второго этажа главного фасада, в том числе ранее утраченные розетки (уточняется в процессе проведения комплексных научных исследований и осуществления производства реставрационных работ); многоуровневые развитые кирпичные карнизы (межэтажный и венчающий); тонкий кирпичный пояс, разделяющий первый и цокольный этажи; система лопаток по углам памятника и на главном фасаде с декором, имитирующим колонны: постаменты, пояски, каннелюры на уровне второго этажа, сегментированные рустованные лопатки в уровне первого этажа (в том числе ранее утраченные рустованные элементы); вертикальные ширинки в уровне второго этажа;

архитектурно-художественное оформление фасадов в редакции кон. XIX – нач. XX вв., выполненных из кирпича, и выдержанных в стилистике эклектизма, включая: прямоугольные оконные проемы с лучковыми завершениями, замковые камни; объемные наличники и обрамления в уровне первого этажа; наборные наличники в уровне второго этажа эмитирующие форму «балясин» с тонкой профилировкой; подоконные свесы из рельефной кирпичной кладки с поясом сухариков, кронштейны; декоративные раскрепованные карнизы (сандрики) над оконными проемами, в уровне первого этажа покрытые металлическими листами; гипсовые розетки в виде шестилистников под двумя окнами второго этажа главного фасада, в том числе ранее утраченные розетки (уточняется в процессе проведения комплексных научных исследований и осуществления производства реставрационных работ); многоуровневые развитые кирпичные карнизы (межэтажный и венчающий); тонкий кирпичный пояс, разделяющий первый и цокольный этажи; система лопаток по углам памятника и на главном фасаде с декором, имитирующим колонны: постаменты, пояски, каннелюры на уровне второго этажа, сегментированные рустованные лопатки в уровне первого этажа (в том числе ранее утраченные рустованные элементы); вертикальные ширинки в уровне второго этажа;

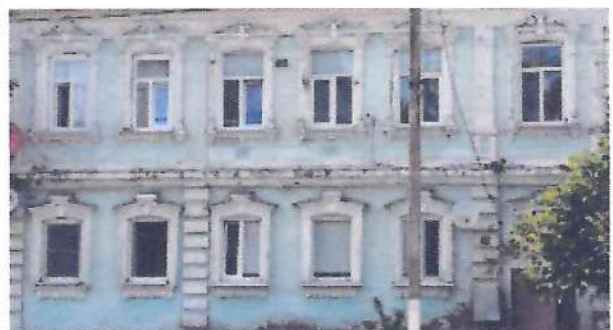
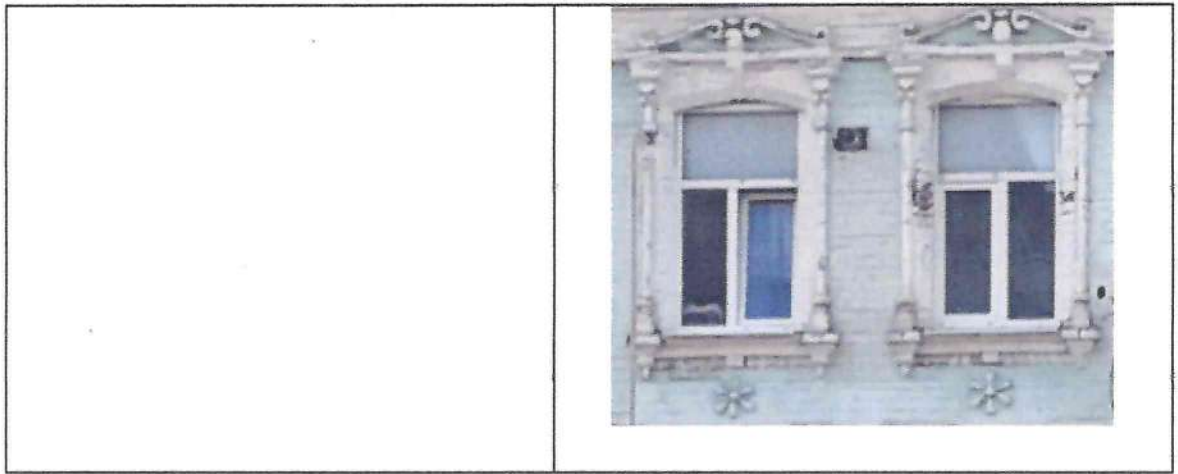
- столярные оконные заполнения в ред. кон. XIX - нач. XX вв., включая материал и рисунок расстекловки (уточняется по результатам научно-исследовательских и изыскательских работ в процессе реставрации).

столярные оконные заполнения в редакции кон. XIX – нач. XX вв., включая материал и рисунок расстекловки (уточняется по результатам научно-исследовательских и изыскательских работ в процессе реставрации).
