**Об установлении предмета охраны  
объекта культурного наследия «Башня часовая», 1772-1778 гг., Старов И.Е.,  
нач. XX в., входящего в состав выявленного объекта культурного наследия  
«Дворцово-парковый ансамбль усадьбы Демидовых «Тайцы»,  
посл.четв. XVIII-XIX вв., по адресу: Ленинградская область,  
Гатчинский район, Тайцкое городское поселение, гп. Тайцы**

### ПРЕДМЕТ ОХРАНЫ

**объекта культурного наследия «Башня часовая», 1772-1778 гг., Старов И.Е.,  
нач. XX в., входящего в состав выявленного объекта культурного наследия  
«Дворцово-парковый ансамбль усадьбы Демидовых «Тайцы», посл. четв.  
XVIII-XIX вв., по адресу: Ленинградская область, Гатчинский район,  
Таицкое городское поселение, гп. Тайцы**

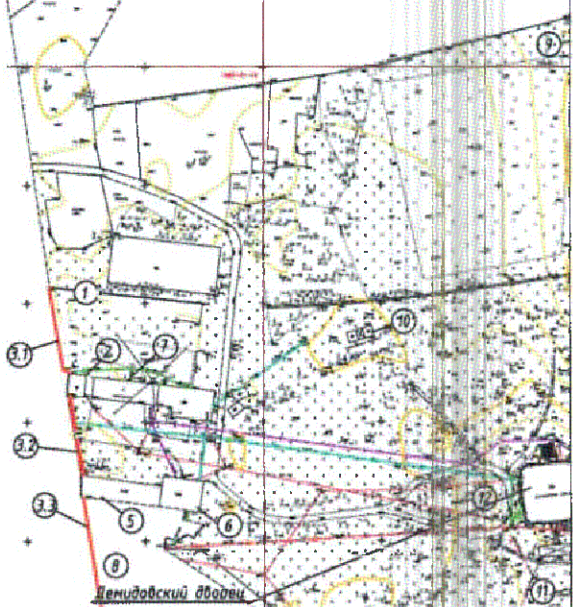
| №<br>п<br>п | Виды<br>предмета<br>охраны | Элементы предмета<br>охраны | Фотофиксация |
|---|---|---|---|
| 1 | Объемно-пространственное и планировочное решение территории: | <p>Местоположение объекта – на территории усадьбы Демидовых «Тайцы», ориентация Часовой башни (10) по оси север-юг.</p> <p>Башня замыкала северо-западный луч аллеи от дворца и ряда других вспомогательных аллей, через нее вела дорога на ныне не сохранившийся парковый павильон «Квеленнбург».</p> <p>Часовая башня является одним из немногих сохранившихся до наших дней первоначальных объектов парковых малых архитектурных форм Таицкой усадьбы.</p> | <p>1.«Конюшня на 35 стойл» (стена здания в руин.состоянии)<br/>2.«Кучерская»<br/>3.«Ограда каменная со столбом,1772-1781 гг., 1880-е гг...; Решетка с воротами и каменными воротными столбами, 1772-1781 гг., 1870 г., 1885 г..»<br/>3.1 Участок каменной ограды;<br/>3.2 Участок из восьми сохранившихся колонн тосканского ордера с решётчатым (металл) и каменным</p> |

| | | <p>ограждением, воротами (ворота воссозданы, не исторические)</p> <p>3.3 Участок каменной ограды с прямоугольным каменный столбом ворот</p> <p>4.«Южная конюшня»</p> <p>5.«Конюшня на 8 стойл»</p> <p>6.«Дом управляющего»</p> <p>7.«Каретный сарай»</p> <p>8.«Кладовая» (здание - утрачено)</p> <p>9.Горбатый мост</p> <p>10.Часовая башня</p> <p>11. Солнечные часы (текущее расположение)</p> <p>12. Солнечные часы (историческое расположение)</p> |

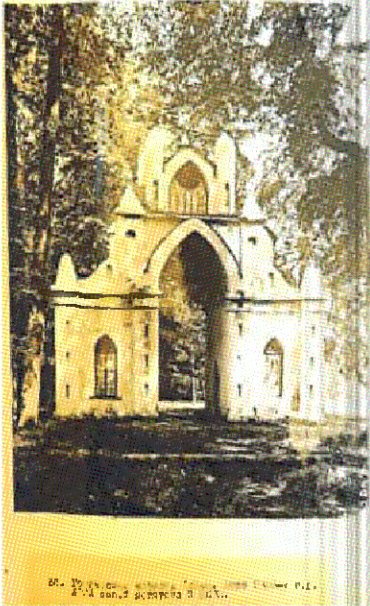
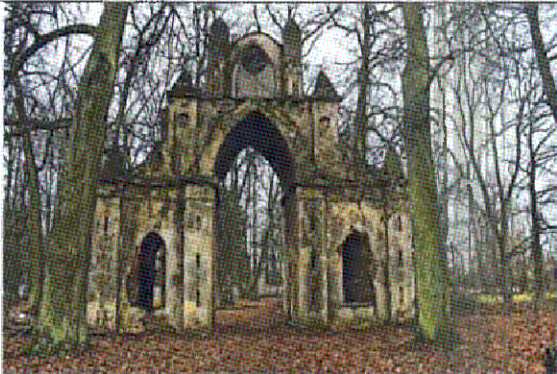
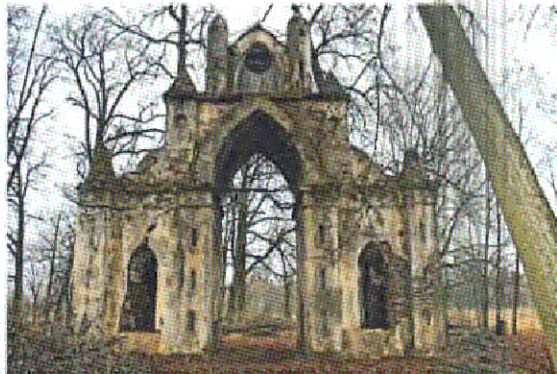
| 2 | <p><i>Часовая башня:</i></p> <p>Парковый павильон построен по проекту архитектора Старова 1780-х гг. в виде средневековых крепостных готических ворот с часовой надстройкой над высоким стрельчатым проемом.</p> <p>Постройка имеет ступенчатую композицию состоящую из трех объемов, убывающих по габаритам.</p> <p>Историческое объемно-планировочное решение в габаритах капитальных стен:</p> <p><i>Первый уровень башни:</i></p> <p>Нижняя часть арки ворот с расположенными по обеим сторонам от нее помещением смотрителя и помещением с лестницей, ведущей на 2-ой и 3-ий ярусы башни.</p> <p>Помещения имеют дверные и оконные проемы, стрельчатого очертания.</p> | |

| | | <p>Рамы окон в мелкую расстекловку не сохранились.</p> <p><i>Второй уровень:</i></p> <p>Это верхний уровень стрельчатой арки, кровля над помещением зрителя с одной стороны и деревянная полукруглая пристройка с лестницей, ведущей на третий уровень башни с другой.</p> <p><i>Третий уровень:</i></p> <p>Часовая башенка для размещения часового механизма с приводом на два циферблата часов размещенных на северном и южном фасадах.</p> <p>Помещение имеет деревянную кровлю, окрытую железом в виде крестового свода.</p> <p>Над кровлей располагался металлический каркас из перекрещивающихся металлических арок с висящим колоколом, связанным с часовым механизмом.</p> | |

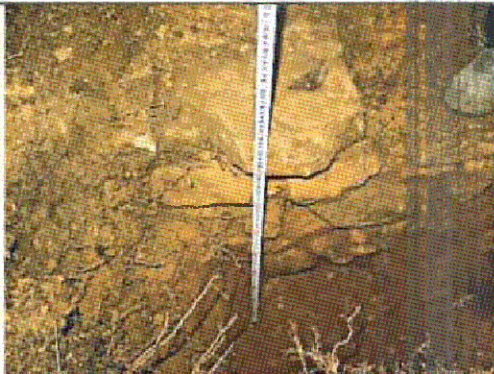
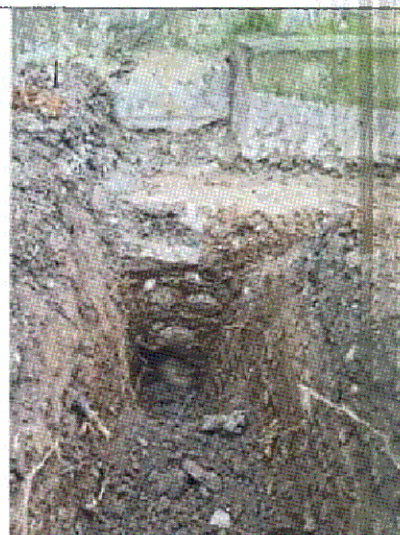
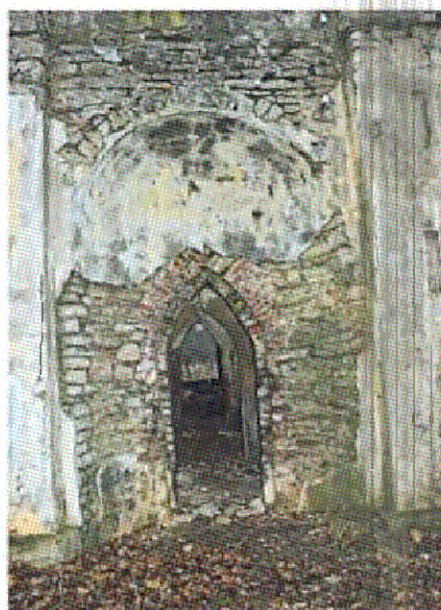
| 3 | Конструктивная система объекта. | <p>Фундаменты башни ленточные, сложены по периметру стен и состоят из крупных плит известняка с рваными краями на известковом растворе.</p> <p>Глубина заложения около одного метра.</p> | |

Снаружи несущие стены всех уровней имеют прямоугольные очертания.

Каждый уровень строения имеет дополнительно угловые пилоны в виде лопаток, выходящие на две стороны каждая.

Наружные и внутренние стены каменные, сложены из известняковых плит разного размера на известковом растворе.

Оконные и дверные проемы имеют кирпичные обрамления и стрельчатые завершения.

Стрельчатый свод над проездной аркой выполнен из плитняка.

Перекрытие над помещением зрителя так же выполнено из известняка в виде свода.

Перекрытие над 1-м

уровнем помещения с лестницей имеет сводчатую конструкцию из известняка, поддерживаемую кованой балкой.

Перекрытие и кровля в этом помещении решены в виде крестового свода по деревянным кружалам с обшивкой доской (обрешетка), по которой уложена металлическая, фальцевая кровля.

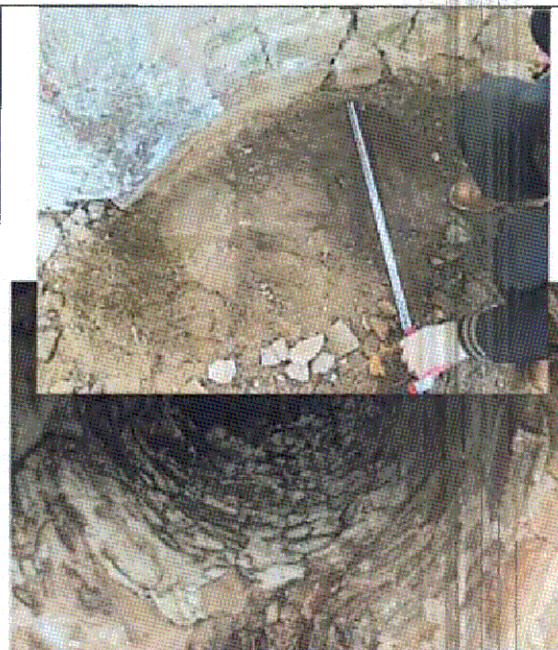
| | | <p>Кровли.</p> <p>Над первым ярусом – металлические, фальцевые кровли по дощатой обрешетке и деревянным стропилам, односкатые.</p> <p>Дощатая кровля с металлическим покрытием над деревянной пристройкой с лестницей на втором ярусе, односкатная.</p> <p>Металлическое покрытие по доскам заполнения крестового свода над часовой башенкой.</p> <p>Со второго уровня водоудаление не организованное, с третьего уровня – водометами по 2-м сторонам.</p> | |

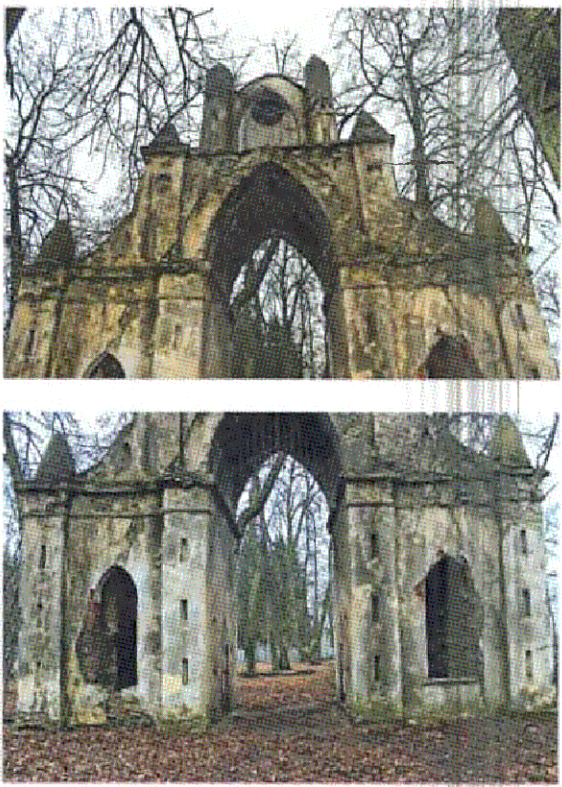
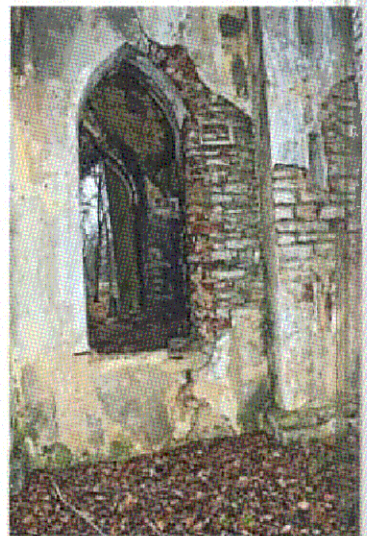
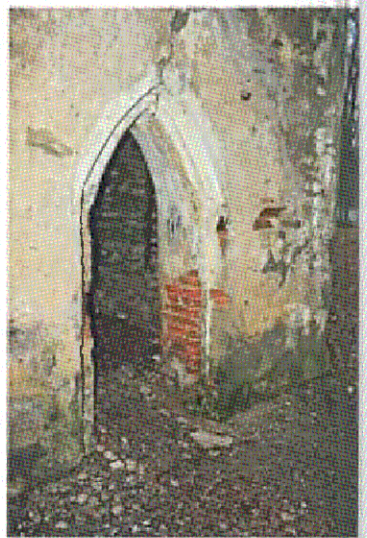
| 4 | <p>Архитектурно – художественное решение фасадов:</p> | <p>Парковый павильон в виде средневековых крепостных готических ворот с часовой башенкой над высоким стрельчатым проемом.</p> <p>Постройка имеет ступенчатую композицию состоящую из трех объемов, убывающих по габаритам.</p> <p>Количество, расположение, габариты, конфигурация, материал и расстекловка оконных столярных заполнений – деревянные прямоугольные со стрельчатыми завершениями столярные заполнения (на основании исторических фотографий) в исторических проемах:</p> <p><i>первый ярус – 5 оконных</i></p> | |

заполнений (2600х900) в одну нитку, раскрываемые на 2 створки, с фрамугами, остекленные. (Не сохранились)

*Второй ярус* – ниша в форме окон первого этажа, не имевшая деревянных заполнений, оштукатуривается вместе с откосами по типу узких окон и щелей-бойниц фасада.

*Третий ярус* – 4 (2+2) ложных оконных заполнений (1800х2400 и 1200х2200) в виде глухих дощатых щитов с нарисованными рамами стрельчатых готических прорисовок, 2 щита из которых, снабжены часовыми циферблатами со стрелками.

*Первый ярус* – 3 шт. (2600х1000) деревянных прямоугольных со стрельчатыми завершениями столярных заполнений в исторических проемах.

Глухие полотна из вертикально сплоченных досок, на кованых стальных жиковинах, повешенные на сохранившиеся пятниковые петли. (Не сохранились)

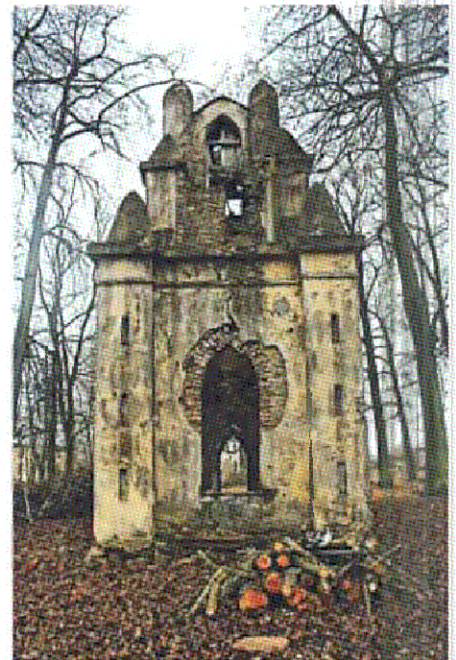
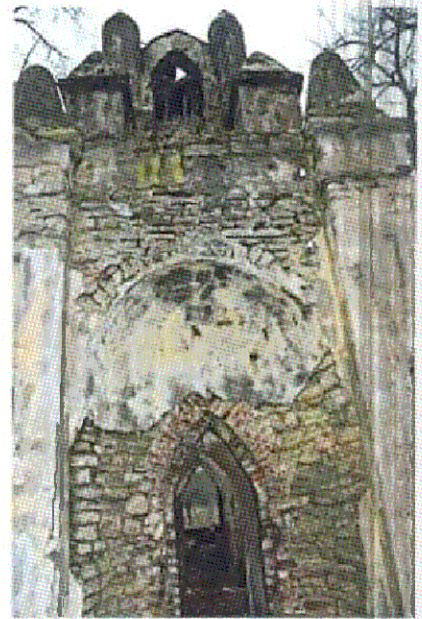
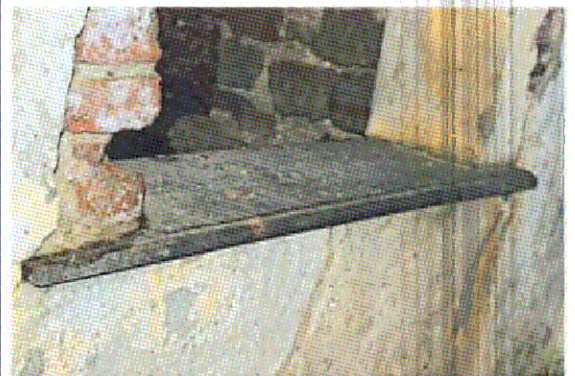
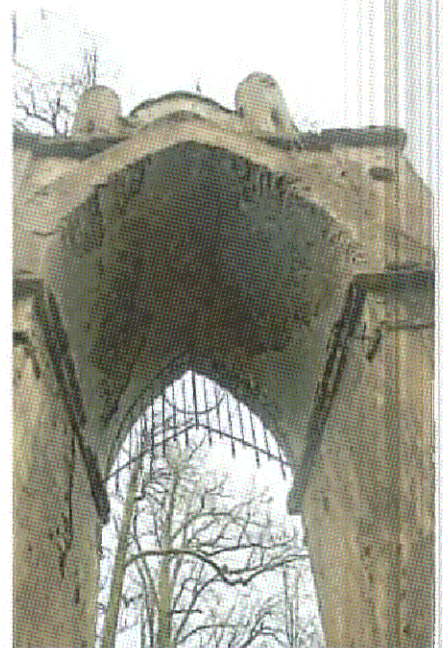
имеет на углах 1-го и 2-го яруса лопатки, украшенные стрельчатыми нишками и заканчивающиеся коническими пирамидками.

Часовая башенка 3-го яруса, фланкируется по углам круглыми элементами-пинаклями со стрельчатыми нишами-бойницами.

В двух оконных проемах 1-го яруса сохранились два профилированных чугунных подоконника, из них только один (представленный на фото) защемлен по всем правилам в кладке, не извлекался, не имеет дефектов и, поэтому, представляется подлинным и будет служить образцом для копирования.

На западном фасаде в верхней части арки ворот сохранилась историческая кованая решетка-образ опускных решеток ворот рыцарских замков.

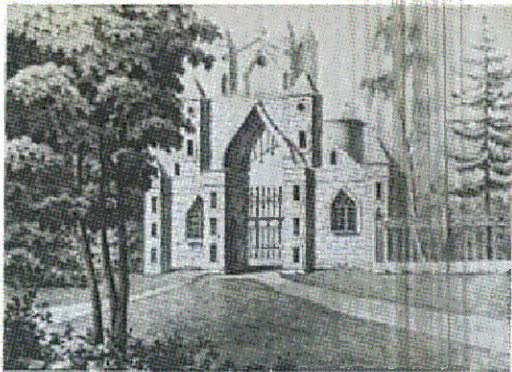
| | <p>Завершал 3-ий уровень здания металлический каркас в виде перекрещивающихся треугольных рам, к которым был подвешен колокол, связанный с часовым механизмом и отбивавший часы.</p> <p>Колокол в настоящее время утрачен.</p> <p>Сохранилось деревянное основание из бруса с коваными стальными накладками служившее основанием под часовой механизм.</p> | <p><small>Госпитальное здание. Архивное фото.</small></p> |
