**О внесении изменений в приказ комитета по культуре Ленинградской области  
06 июля 2016 года № 01-03/16-52 «Об установлении предмета охраны  
объекта культурного наследия федерального значения  
«Собор Петра и Павла», сер. XIX в.»**

**ПРЕДМЕТ ОХРАНЫ**  
**объекта культурного наследия федерального значения**  
**«Собор Петра и Павла», сер. XIX в., расположенного по адресу: Ленинградская**  
**область, Гатчинский район, г. Гатчина, ул. Соборная, д. 26.**

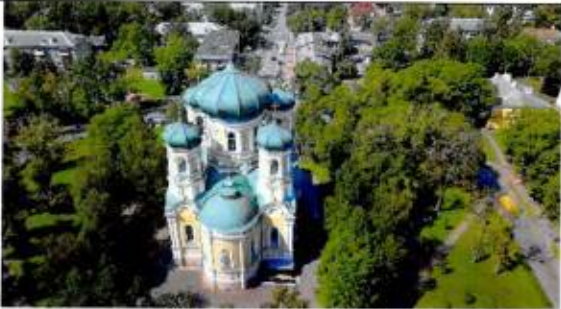
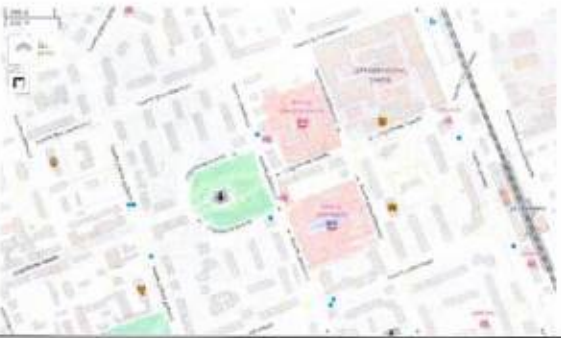
| №<br>пп | Виды предметов<br>охраны | Элементы предметов<br>охраны | Фотофиксация |
|---|---|---|---|
| 1. | Объемно-планировочное решение территории | Планировочная структура территории, включающая здание собора, возникшая при строительстве храма, в центральной исторической части г. Гатчина, на расширенном участке по оси Соборной улицы. | |

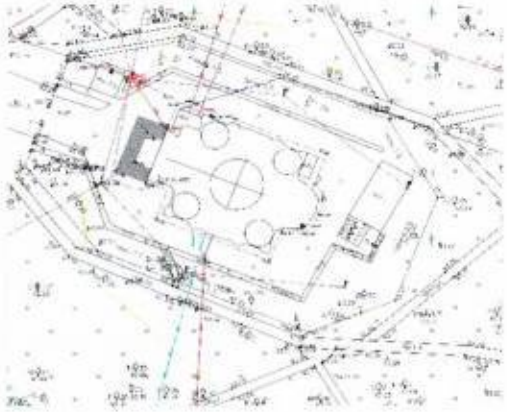
| №<br>пп | Виды предметов<br>охраны | Элементы предметов<br>охраны | Фотофиксация |
|---|---|---|---|
| 2. | Объемно-пространственное решение территории | Местоположение, габариты и конфигурация здания собора, квадратного в плане, на высоком цоколе, с притвором, папертью с трехсторонней лестницей и полукруглой апсидой, крышей четверика и притвора, полусферического купола апсиды, многогранных барабанов венчающихся уплощенными главами с покрытием из черного железа в шашечку, завершающихся позолоченными металлическими крестами. | |

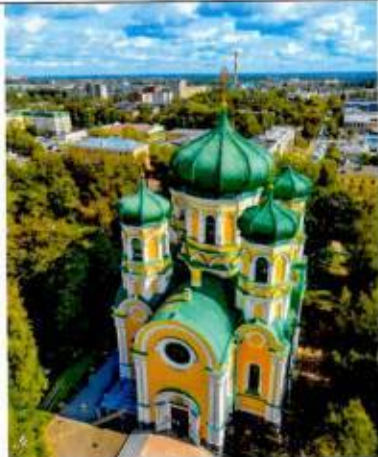
| №<br>пп | Виды предметов<br>охраны | Элементы предметов<br>охраны | Фотофиксация |
|---|---|---|---|
| 3. | Объемно-планировочное решение здания | Историческое объемно-планировочное решение четырехстолпного крестово-купольного храма с подклетом, приделами в габаритах капитальных стен. | |

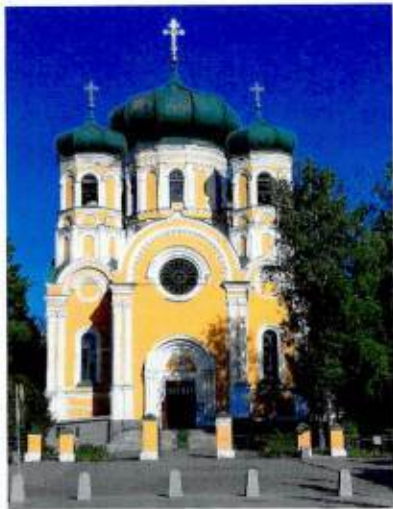
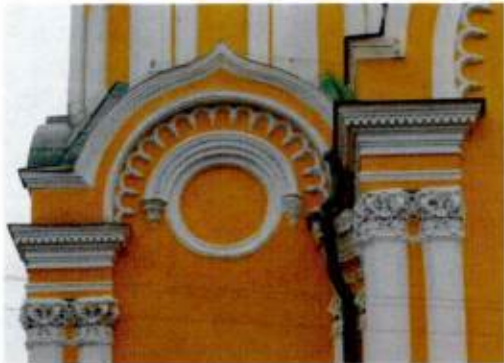
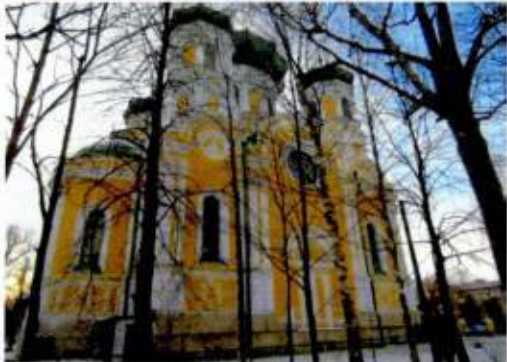
| №<br>пп | Виды предметов<br>охраны | Элементы предметов<br>охраны | Фотофиксация |
|---|---|---|---|
| 4. | Архитектурно-художественное решение фасадов | <p>Архитектурно-художественное решение фасадов в русско-византийском стиле по проекту Р.И. Кузьмина.</p> <p>Трехчастная композиция фасадов, расчлененная сдвоенными пилястрами со сложными византийскими капителями.</p> <p>Килевидные завершения стен, с лепным фризом и карнизом.</p> <p>В состав боковых фасадов дополнительно входят объем апсиды и притвора.</p> | |

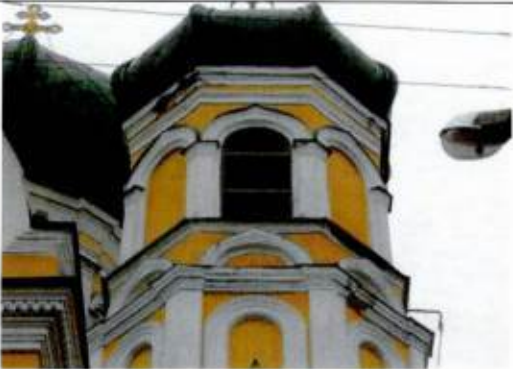
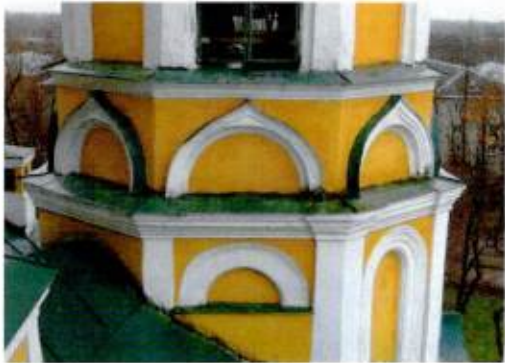
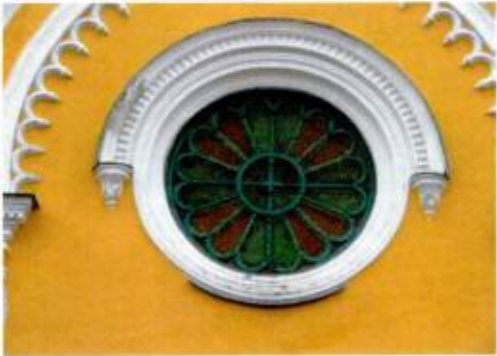
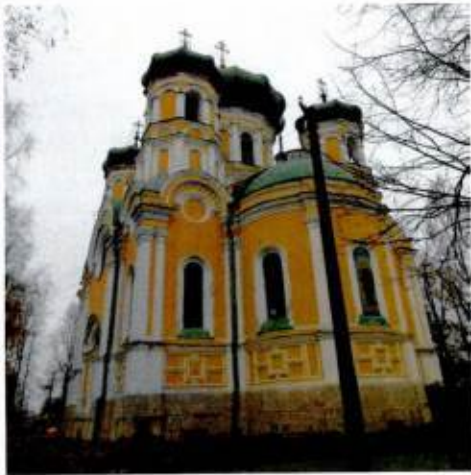
| №<br>п/п | Виды предметов<br>охраны | Элементы предметов<br>охраны | Фотофиксация |
|---|---|---|---|
| | | <p>Центральный барабан на многогранном постаменте с оконными проёмами, нишами, пилястрами дорического ордера, наличниками с килевидным завершением; боковые барабаны на двухъярусном постаменте с полукруглыми и килевидными наличниками ниш и проемов, угловыми пилястрами, промежуточным и венчающим карнизом.</p> <p>Оконные проемы – местоположение, габариты, конфигурация. Круглое окно-роза с полукруглым лепным сандриком в уровне второго этажа килевидных фронтонов ризалитов.</p> <p>Высокое полуциркульное окно в боковых килевидных закомарах в уровне первого этажа западного, северного и южного фасадов.</p> | |

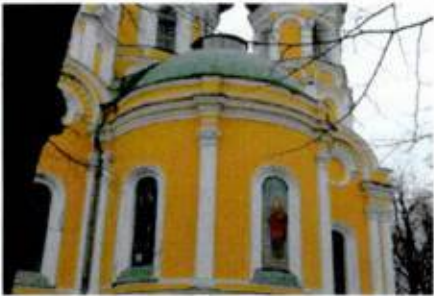
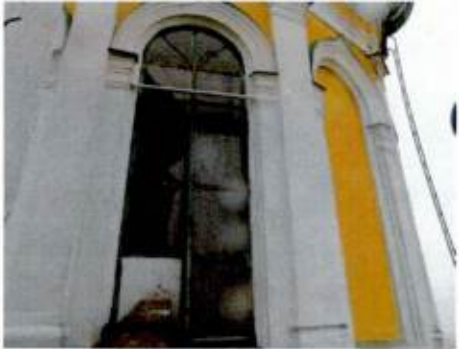
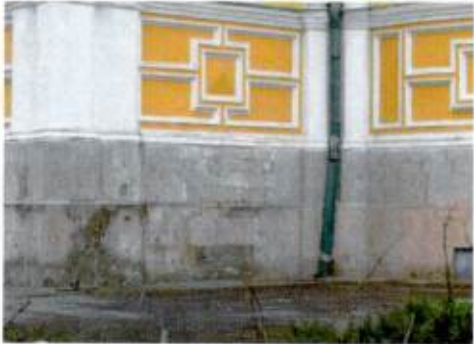
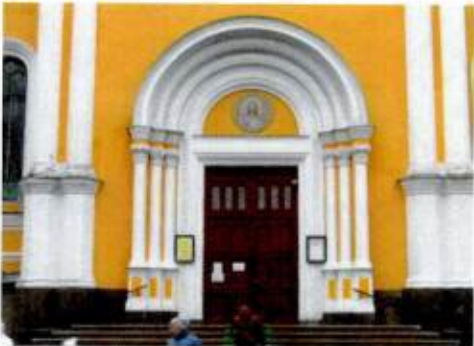
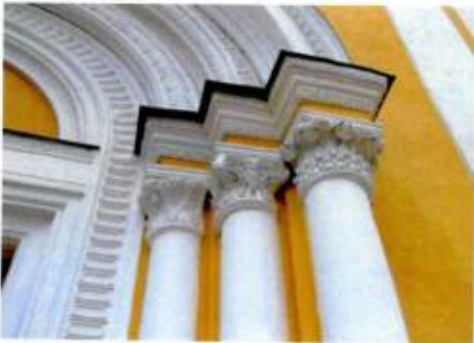
| №<br>п/п | Виды предметов<br>охраны | Элементы предметов<br>охраны | Фотофиксация |
|---|---|---|---|
| | | <p>На восточном фасаде в северной и южной части в уровне первого этажа по высокому полуциркульному окну, в боковых частях апсиды в уровне первого этажа по одному окну.</p> <p>Столярные заполнения первоначальные – расстекловка, материал (сосна), отделка – разделка под «дуб».</p> <p>Вид материалов отделки фасадов.<br/>Стены собора, сложенные из красного кирпича на известково-песчаном растворе, оштукатуренные с фасадов и окрашенные. Цоколь, облицованный известняковыми блоками со слабо читающейся фактурой.</p> <p>Архитектурно-художественные элементы, в том числе, на западном фасаде главный вход в собор, оформленные в виде ступенчатого портала, украшенного лепным декором и тремя полуколоннами в уступах. Прямоугольный дверной проем с двухстворчатым заполнением остекленной деревянной фрамугой над ним.</p> <p>Монументальная живопись:<br/>расположение, материал (масляная живопись на</p> | |

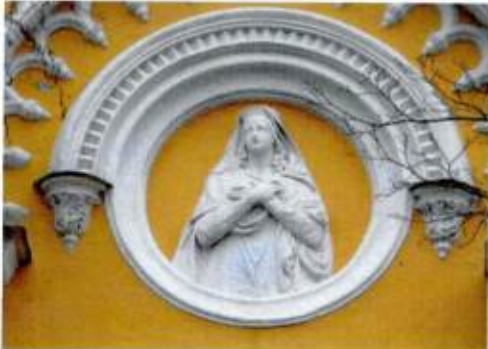
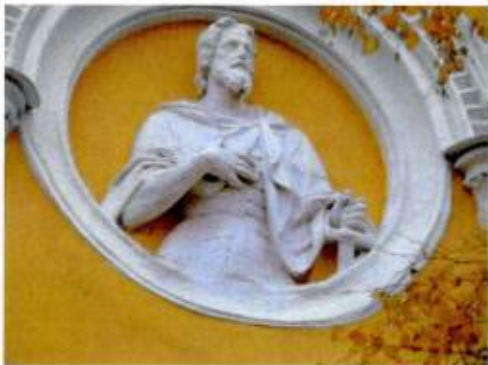
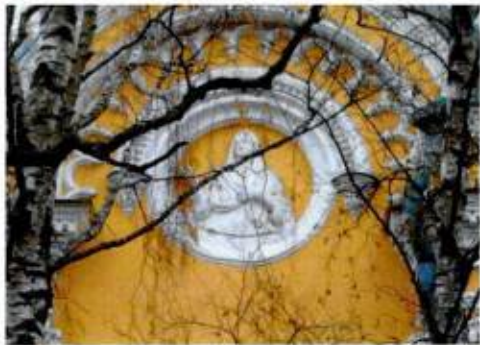
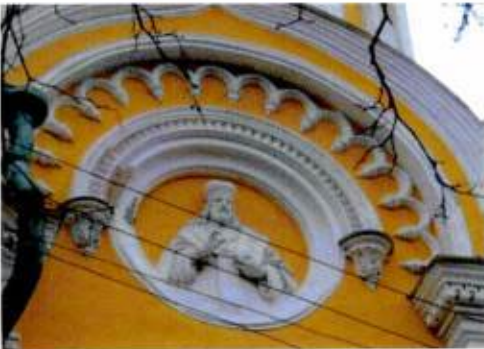
| №<br>пп | Виды предметов<br>охраны | Элементы предметов<br>охраны | Фотофиксация |
|---|---|---|---|
| | | <p>металле); изображением Спасителя в тимпане портала западного фасада и икона Св. Апостола Павла – на апсиде восточного фасада (худ. И. Ижакевич; утрачены).</p> <p>На северном и южном фасадах, в боковых пониженных частях – тондо со скульптурными поясными изображениями святых в тимпанах закомар, полукруглым лепным наличником и фризом: Св. Елена и Св. Константин, Св. Мария Магдалена Св. Николай Чудотворец.</p> | |

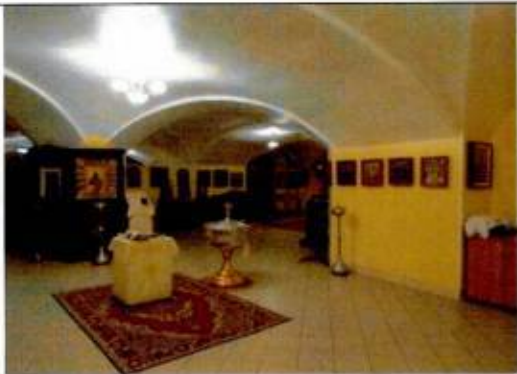
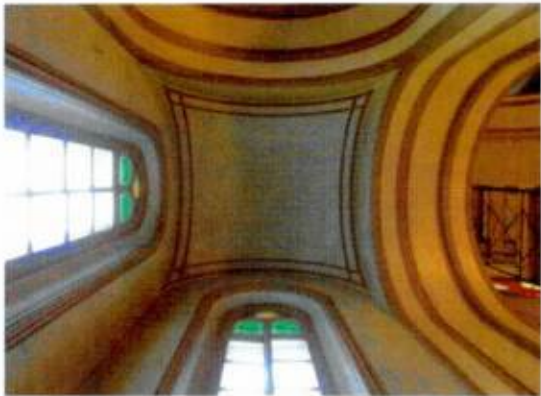
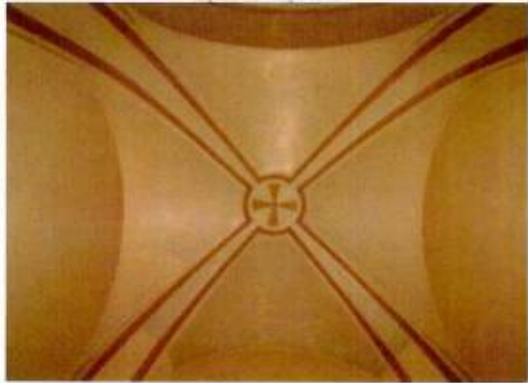
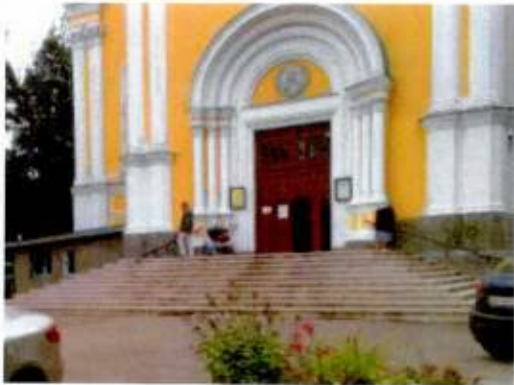
| №<br>п/п | Виды предметов<br>охраны | Элементы предметов<br>охраны | Фотофиксация |
|---|---|---|---|
| 5. | Конструктивная<br>система здания | <p>Наружные и внутренние капитальные кирпичные стены на известково-песчаном растворе в объеме здания.</p> <p>Четыре кирпичных столба-пилона и один центральный в подклете, поддерживающие кирпичные своды.</p> <p>Четыре столба-пилона верхнего храма под центральным барабаном.</p> <p>Сводчатые перекрытия. Крестовые своды всех помещений подклета, в центральном зале – крестовый свод с подпружными арками, идущими на центральный столб и распалубками по краям.</p> <p>Крестовые своды нефов, хор, конхи апсиды верхнего храма, цилиндрический свод над притвором.</p> <p>Лестницы и крыльца – местоположение, габариты и конфигурация в плане, отметки перекрытий.</p> <p>Каменная трехсторонняя наружная лестница на западном фасаде.</p> | |

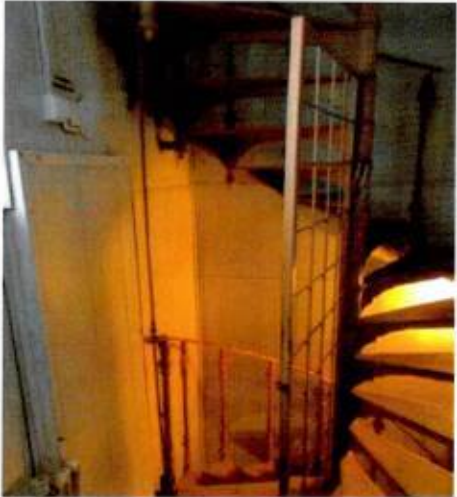
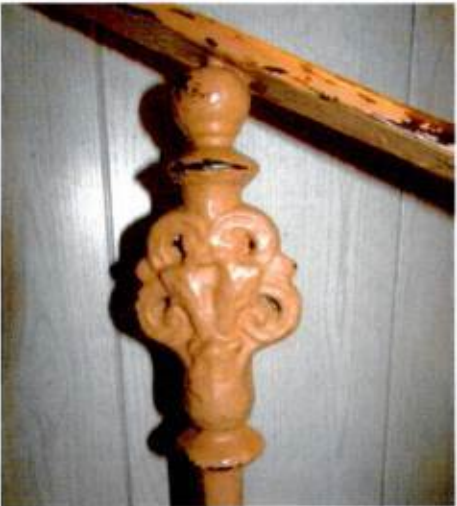
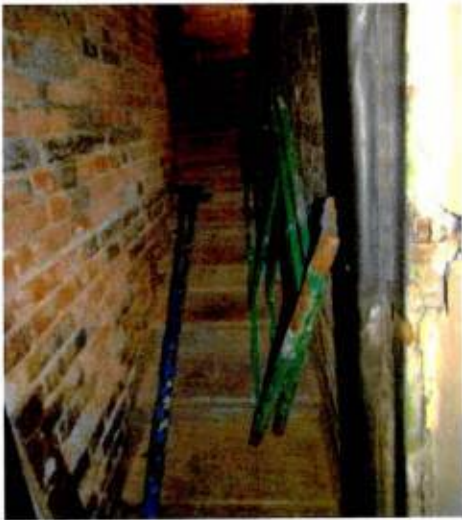
| №<br>пп | Виды предметов<br>охраны | Элементы предметов<br>охраны | Фотофиксация |
|---|---|---|---|
| | | <p data-bbox="549 226 903 398">Винтовая лестница с забежными ступенями из просечного металла и ограждением из литых чугунных столбиков.</p> <p data-bbox="549 1294 893 1467">Каменная лестница с уровня хоров в северо-западную звонницу и деревянная лестница в юго-западную звонницу.</p> | |

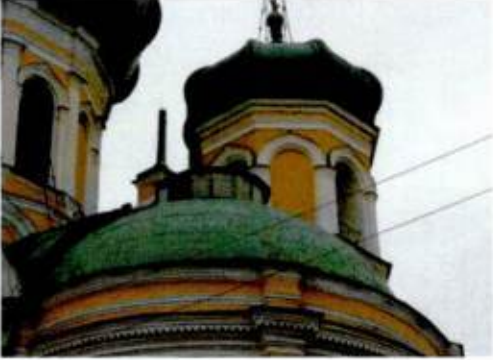
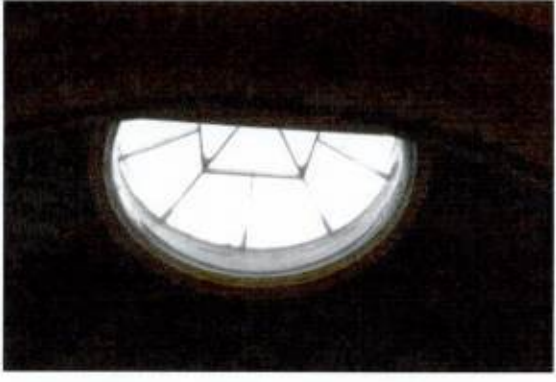
| №<br>пп | Виды предметов<br>охраны | Элементы предметов<br>охраны | Фотофиксация |
|---|---|---|---|
| | | <p>Световой фонарь с восточной стороны полукруглый, с уплощенной металлической крышей над апсидой.</p> | |

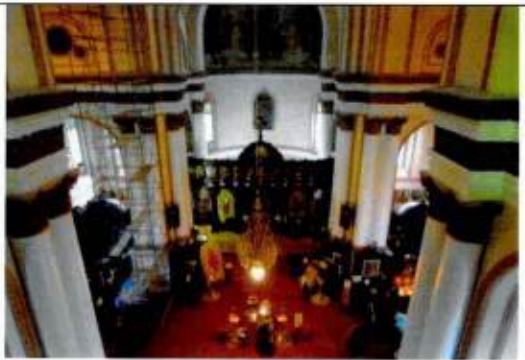
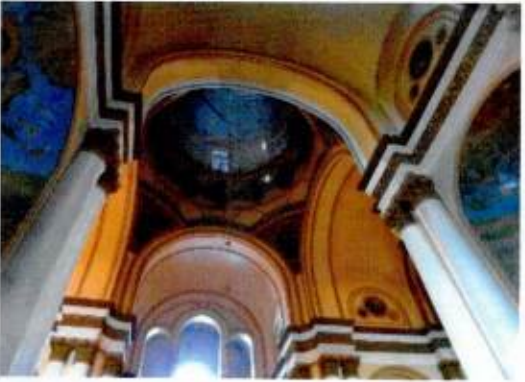
| №<br>пп | Виды предметов<br>охраны | Элементы предметов<br>охраны | Фотофиксация |
|---|---|---|---|
| 6. | Декоративная отделка интерьеров | <p>Внутренние колонны у 4-х центральных столбов пилонов, стороны пилонов боковых нефов крепованы.</p> <p>В соответствии с профилем пилонов, так же профильно обработанные подпиружные арки, несущие крестовые своды приделов.</p> | |

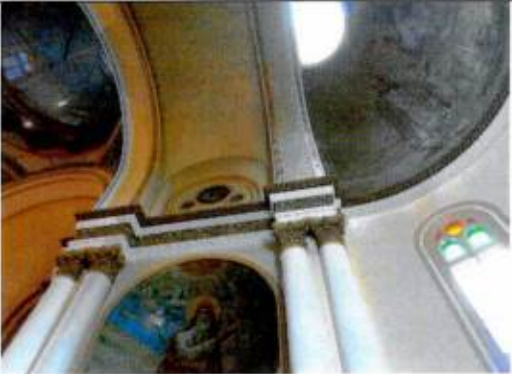
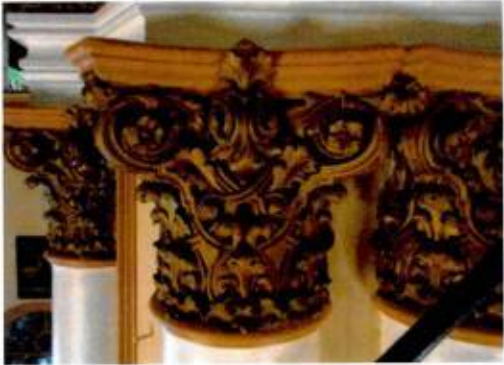
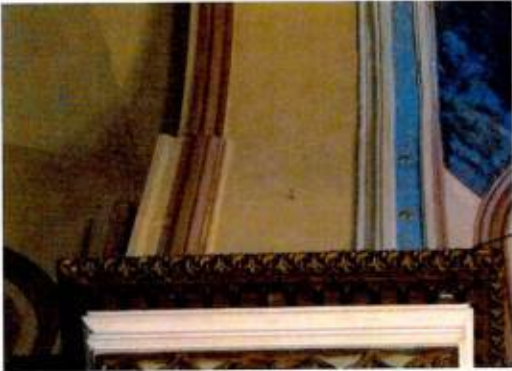
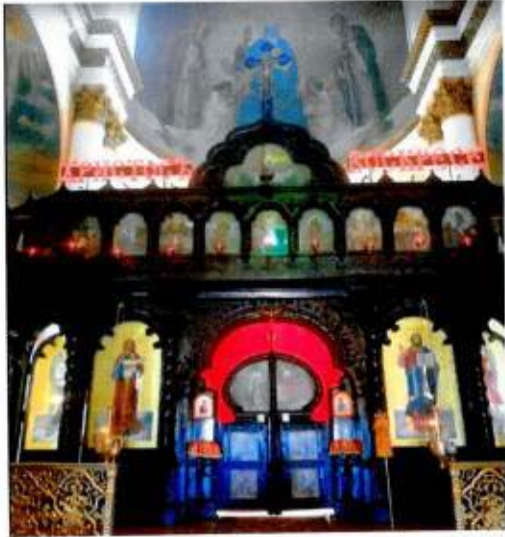
| №<br>п/п | Виды предметов<br>охраны | Элементы предметов<br>охраны | Фотофиксация |
|---|---|---|---|
| | | <p>Ордер внутренних колонн – сложный византийский. Все колонные, вертикальные тяги пилонов и стен несут сложно профилированные карнизы.</p> <p>Главный иконостас и иконостасы боковых приделов – местоположение, габариты, членения, материал – резное дерево (кипарис).</p> | |

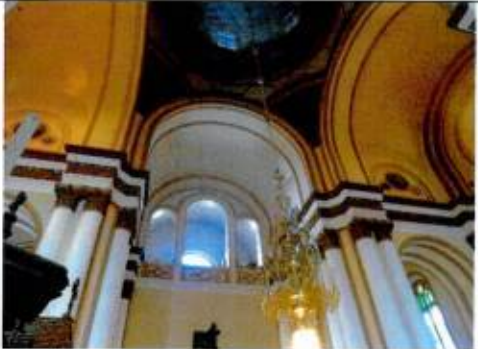
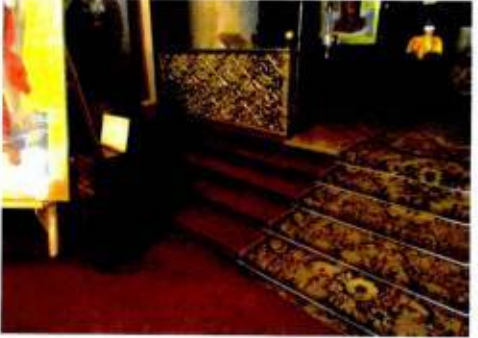
| №<br>пп | Виды предметов<br>охраны | Элементы предметов<br>охраны | Фотофиксация |
|---|---|---|---|
| | | <p>Притвор – конфигурация, местоположение входного проема и трехчастного проема хора.</p> <p>Ограждение солеи металлической решеткой.</p> | |

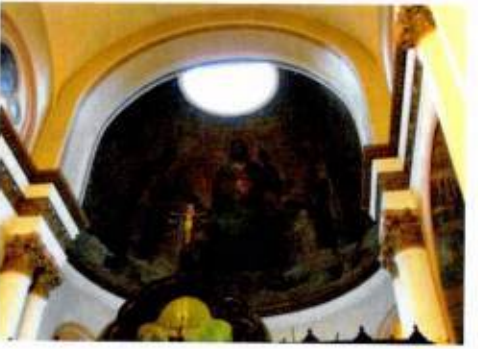
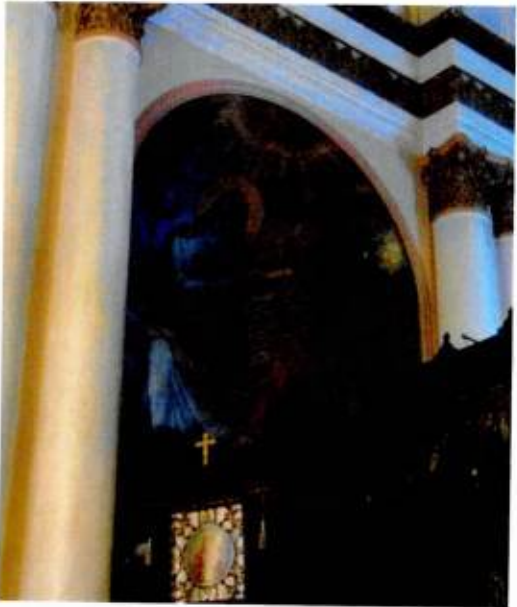
| №<br>пп | Виды предметов<br>охраны | Элементы предметов<br>охраны | Фотофиксация |
|---|---|---|---|
| | | <p>Монументальная живопись: религиозные сюжеты - местоположение, габариты, материал – полихромная роспись масляными красками на штукатурном основании, холсте и металле.</p> <p>Изображение Спасителя в конхе апсиды, Пророк Моисей и Иоанн Предтечи – на боковых стенах апсиды. (художник Ф.С. Завьялов).</p> | |

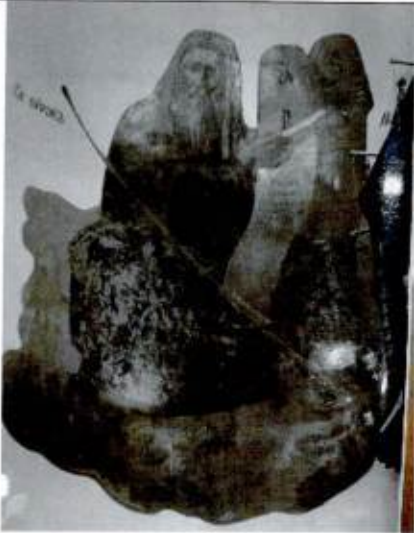
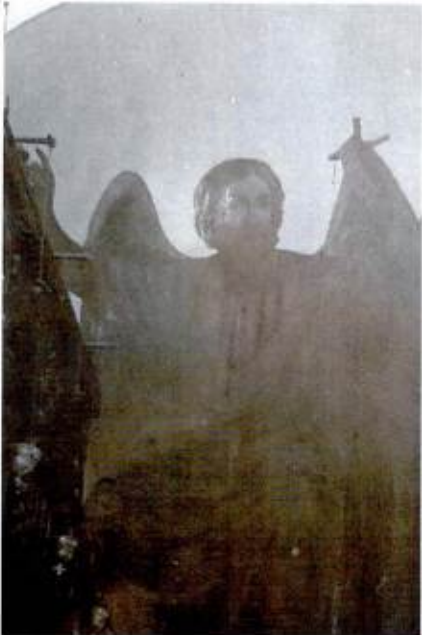
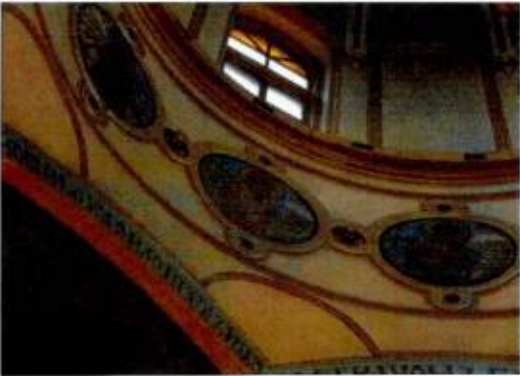
| №<br>п/п | Виды предметов<br>охраны | Элементы предметов<br>охраны | Фотофиксация |
|---|---|---|---|
| | | <p data-bbox="539 1503 895 1648">Двенадцать изображений<br/>пророков в барабане<br/>(художник<br/>В.А. Серебряков).</p> | |

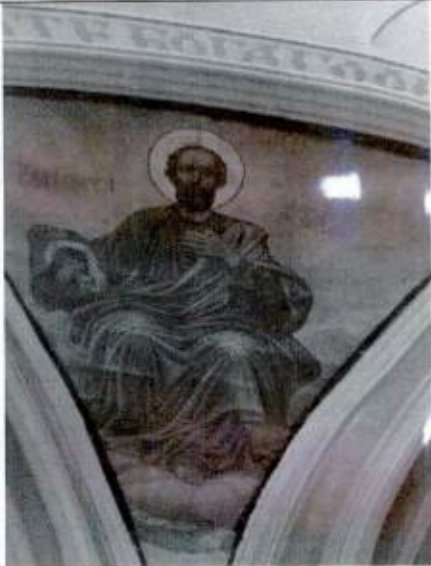
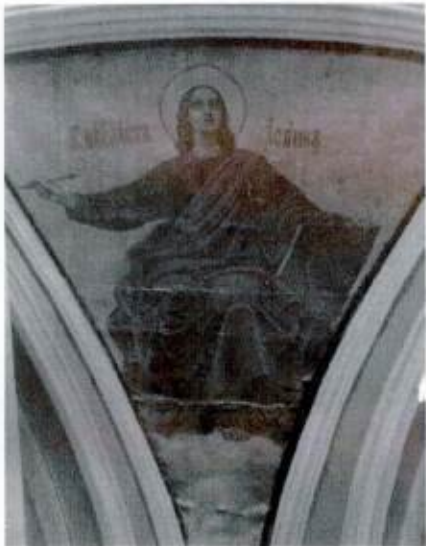
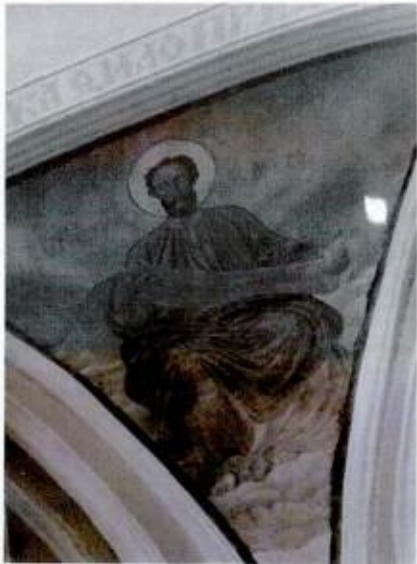
| №<br>п/п | Виды предметов<br>охраны | Элементы предметов<br>охраны | Фотофиксация |
|---|---|---|---|
| | | <p>Роспись на парусах –<br/>Евангелист Иоанн,<br/>Евангелист Лука,<br/>Евангелист Марк,<br/>Евангелист Матфей<br/>(художник П.М. Шамшин).</p> | |

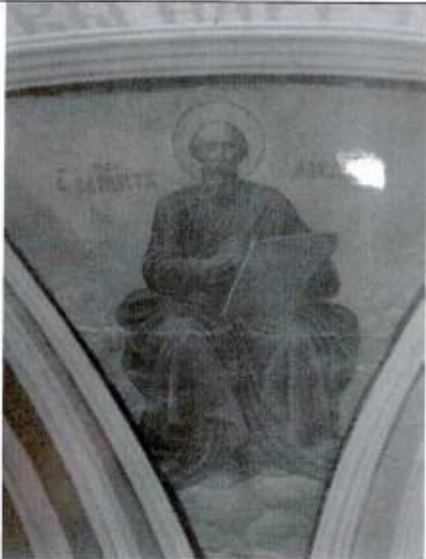
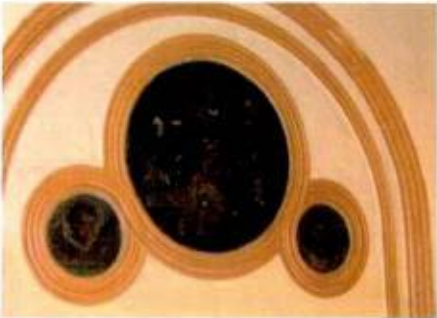
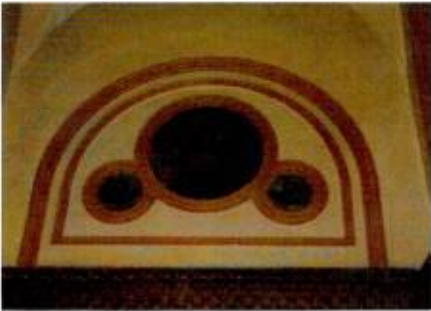
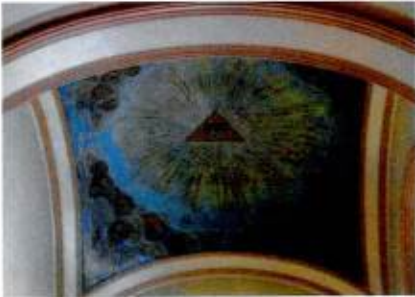
| №<br>пп | Виды предметов<br>охраны | Элементы предметов<br>охраны | Фотофиксация |
|---|---|---|---|
| | | <p>Восемь сюжетов религиозных праздников в тондо с парными херувимами: «Рождество Пресвятой Богородицы», «Успение Пресвятой Богородицы», «Рождество Христово», «Крещение Господня», «Преображение Господня», «Вознесение Господня», «Св. Мария Магдалена», «Равноапостольные Константин и Елена».</p> <p>Полихромная роспись сводов левого и правого приделов с сюжетом «Всевидящее око».</p> | |

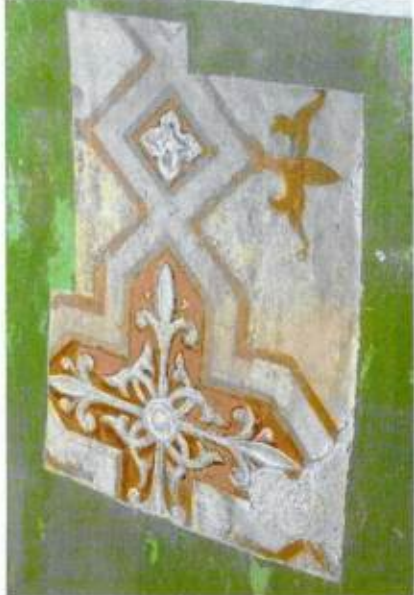
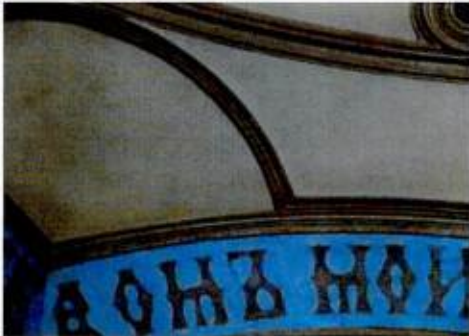
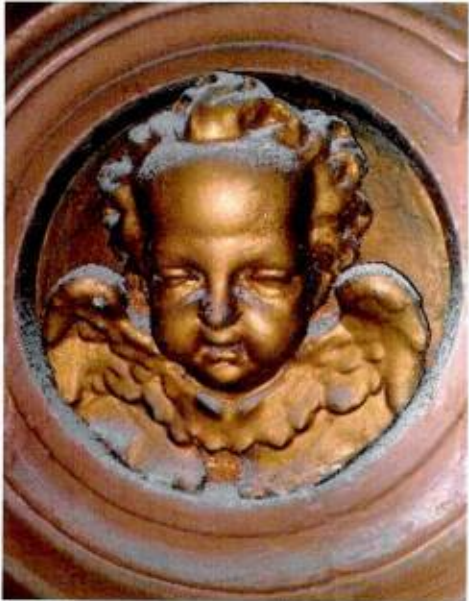
| №<br>пп | Виды предметов<br>охраны | Элементы предметов<br>охраны | Фотофиксация |
|---|---|---|---|
| | | <p>Альфрейная орнаментальная живопись на подпружных арках центрального свода – местоположение, габариты, материал.</p> <p>Изречение над подпружными арками центрального свода – местоположение, габариты, материал.</p> <p>Лепной декор с позолотой – головки херувимов, шестиконечные звезды в куполе, рядом с альфрейной живописью на подпружных арках центрального свода – местоположение, габариты, материал.</p> | |

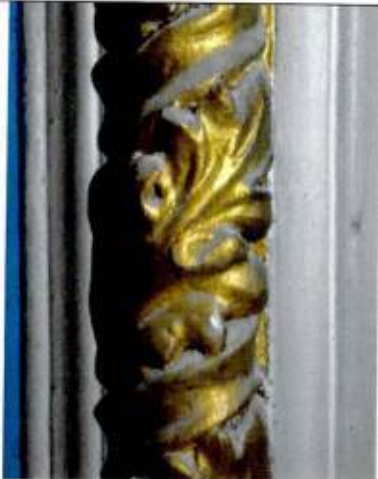
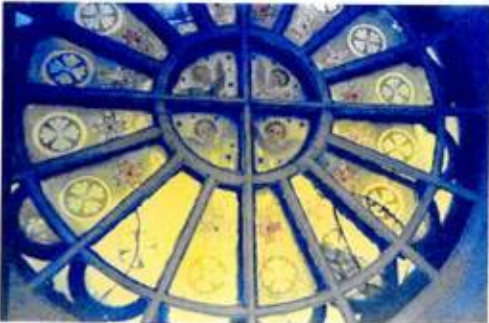
| №<br>пп | Виды предметов<br>охраны | Элементы предметов<br>охраны | Фотофиксация |
|---|---|---|---|
| | | <p>Витражи в круглых-окнах розах с изображением херувимов, орнаментальных мотивов – местоположение, габариты, материал, техника исполнения (худ. А.Ф. Перниц; утрачены).</p> <p>Витраж «Всевидящее око» в просвете конхи апсиды - местоположение, габариты, материал, техника исполнения (худ. А.Ф. Перниц; утрачен).</p> | <br> |
