## **КОМИТЕТ ПО ОХРАНЕ ОБЪЕКТОВ КУЛЬТУРНОГО НАСЛЕДИЯ РОСТОВСКОЙ ОБЛАСТИ**

### **ПОСТАНОВЛЕНИЕ**

**Об утверждении предмета охраны  
объекта культурного наследия регионального значения (ансамбля)  
«Здание духовного епархиального училища для девочек. Русский стиль»,  
расположенного по адресу: Ростовская область, г. Новочеркасск,  
пр. Платовский, 37, литеры А, А1, Б**

### ПРЕДМЕТ ОХРАНЫ

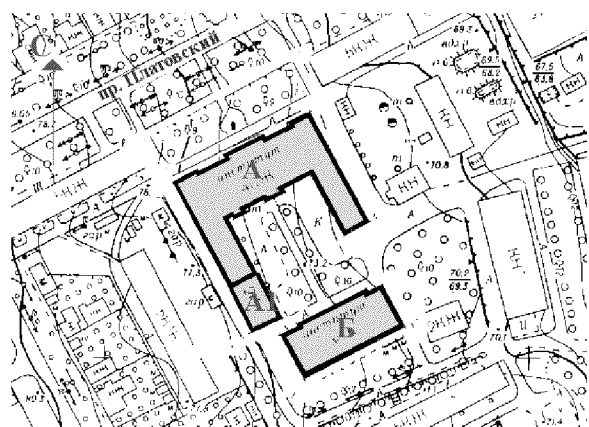
| №<br>п/п | Состав предмета охраны<br>объекта культурного наследия | Особенности объекта культурного<br>наследия, составляющие предмет<br>охраны |
|---|---|---|
| 1. | Местоположение объекта культурного наследия в системе застройки пр. Платовского г. Новочеркаска Ростовской области | <p style="text-align: center;">ситуационный план</p> <p style="text-align: center;">условные обозначения:<br/> <div style="display: inline-block; width: 20px; height: 10px; border: 1px solid black; margin-right: 5px;"></div> - объект культурного наследия</p> |

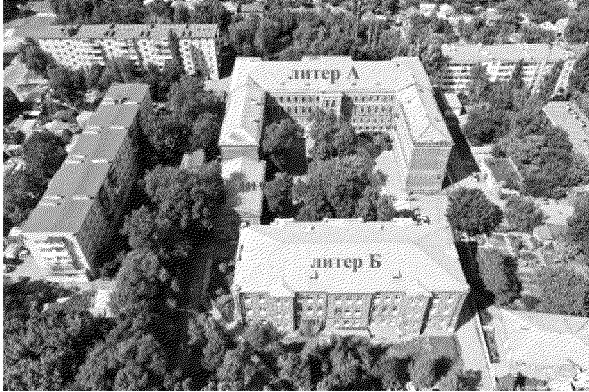
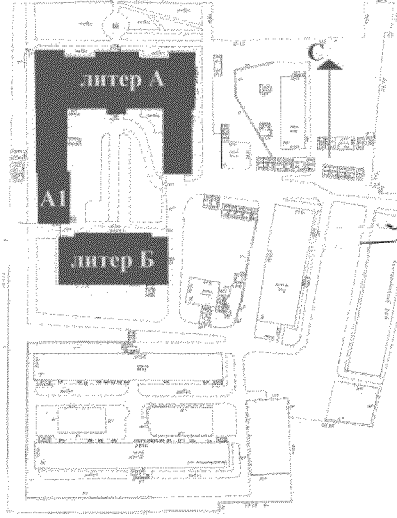
| №<br>п/п | Состав предмета охраны<br>объекта культурного наследия | Особенности объекта культурного<br>наследия, составляющие предмет<br>охраны |
|---|---|---|
| 2. | Композиционная значимость объекта культурного наследия, являющегося неотъемлемой частью застройки центральной части города Новочеркаска | |

| 1 | 2 | 3 |
|---|---|---|
| | | <p>обзорный снимок объекта культурного наследия (фото 09.2021 г.);</p> <p>условные обозначения:<br/> - объект культурного наследия</p> |

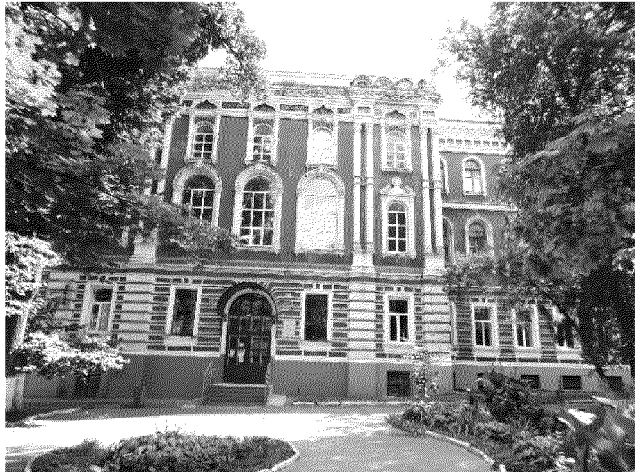
| 1 | 2 | 3 |
|---|---|---|
| 3. | <p>Объемно-пространственная композиция трехэтажного, кирпичного, П-образной конфигурации в плане, с нижним цокольным этажом, подвалом и многоскатной крышей литера А</p> | <p>вид литера А с севера (фото 09.2021 г.)</p> |

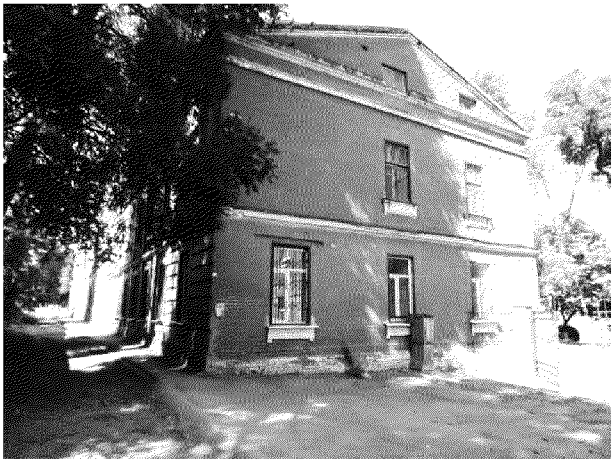
| 1 | 2 | 3 |
|---|---|---|
| 4. | Объемно-пространственная композиция кирпичного, двухэтажного, прямоугольной конфигурации в плане, с подвалом и двухскатной крышей литера А1 | <p>вид литера А1 с юго-запада<br/>(фото 09.2021 г.)</p> |

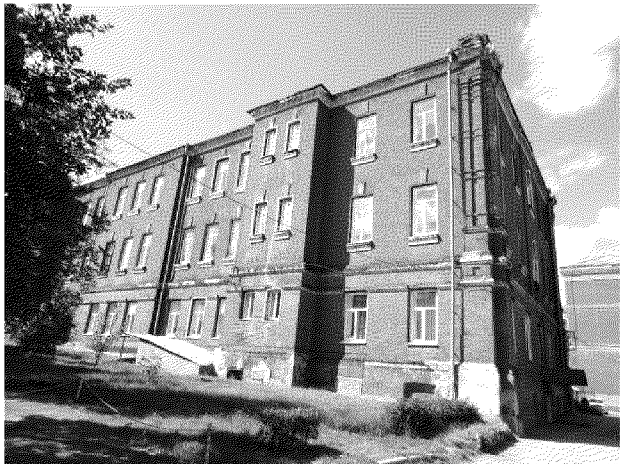
| 1 | 2 | 3 |
|---|---|---|
| 5. | Объемно-пространственная композиция кирпичного, трехэтажного, прямоугольной конфигурации в плане, с подвалом под частью объекта и многоскатной крышей литера Б | <p>вид литера Б с юго-востока<br/>(фото 09.2021 г.)</p> |

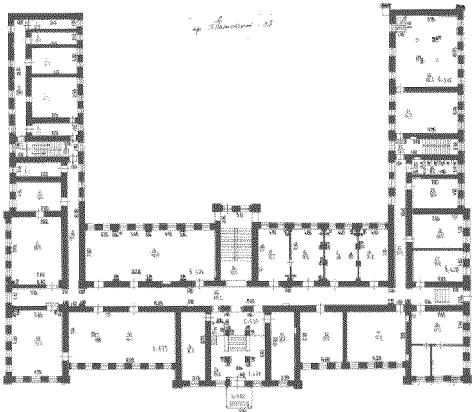
| 1 | 2 | 3 |
|---|---|---|
| 6. | Первоначальные конструкции литера А, включая несущие кирпичные стены, междуэтажные перекрытия и своды перекрытия вестибюля парадного входа, а также конструкции крыши | <p>план 1-го этажа</p> <p>условные обозначения<br/> - объект культурного наследия</p> |

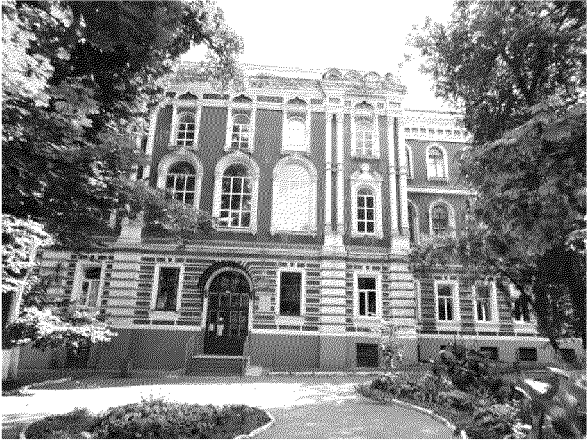
| 1 | 2 | 3 |
|---|---|---|
| 9. | <p>Композиционно-стилистическое решение, архитектурно-художественный облик и кирпичный декор главного северного фасада литера А, включая:</p> <ul style="list-style-type: none"> <li>центральный и два боковых ризалита;</li> <li>уступ высокого цоколя;</li> <li>крыльцо главного входа;</li> <li>руст стены в уровне 1-го этажа;</li> <li>штукатурные наличники окон 1-го этажа;</li> <li>лопатки в простенках крайних боковых окон 1-го этажа центрального и боковых ризалитов;</li> <li>глубокий руст боковых лопаток;</li> <li>профилированную штукатурную тягу в уровне 2-го этажа;</li> </ul> | <p>литер А, общий вид северного фасада<br/>(фото 09.2021 г.);</p> |

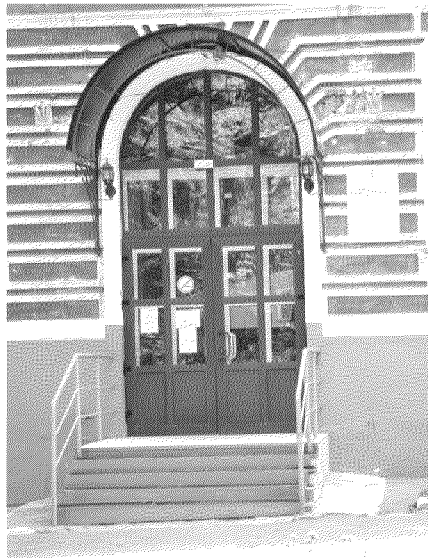
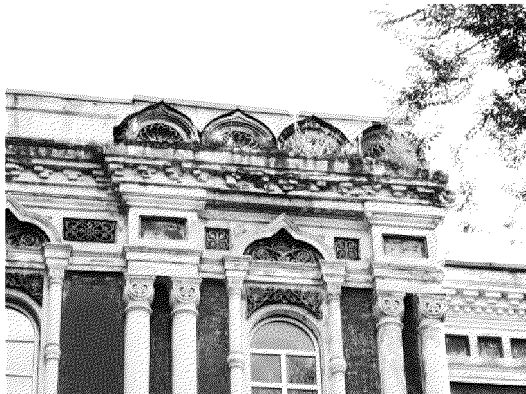
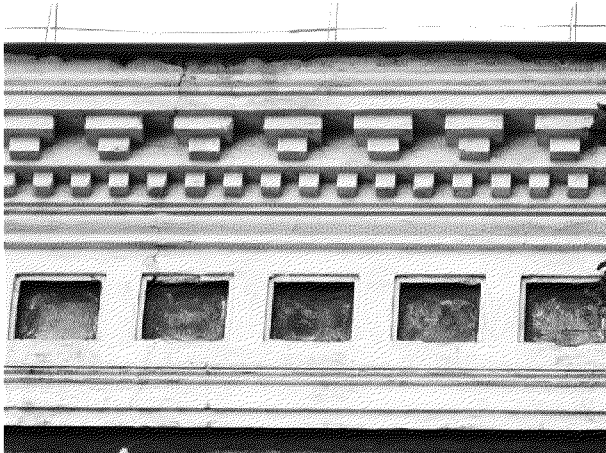
| 1 | 2 | 3 |
|---|---|---|
| | <p>парные <math>\frac{3}{4}</math> колонки с капителями-кубышками, расположенные в уровне 2-го и 3-го этажей по краям центрального и боковых ризалитов;</p> <p>гладкий ствол колонн, перехваченный в центральной части парными декоративными муфтами;</p> <p>мелкий лепной декор в оформлении капителей колонн;</p> <p>пьедесталы парных колонн; сложносоставные наличники рядовых арочных окон 2-го этажа, включающие колонки с резными капителями-кубышками, подоконные тяги и килевидные архивольты;</p> <p>аналогичные по форме сложносоставные наличники арочных окон 2-го этажа центрального и боковых ризалитов, включающие колонки с резными капителями-кубышками, декоративные гирьки в основании колонок, подоконные тяги и килевидные архивольты-кокошники, оформленные мелким геометрическим орнаментом;</p> <p>сложносоставные наличники арочных окон 2-го этажа центральной раскреповки, включающие колонки с капителями-кубышками, декоративные гирьки в основании колонок, подоконные тяги</p> | <p>литер А, крыльцо главного входа (фото 09.2021 г.);</p> <p>литер А, фрагмент центрального ризалита северного фасада (фото 09.2021 г.);</p> <p>литер А, фрагмент венчающего карниза северного фасада (фото 09.2021 г.);</p> |

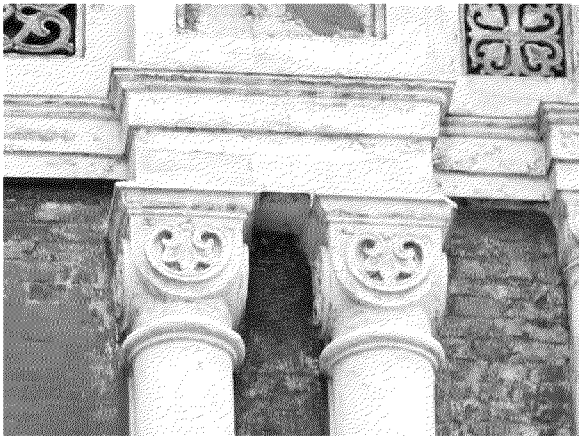
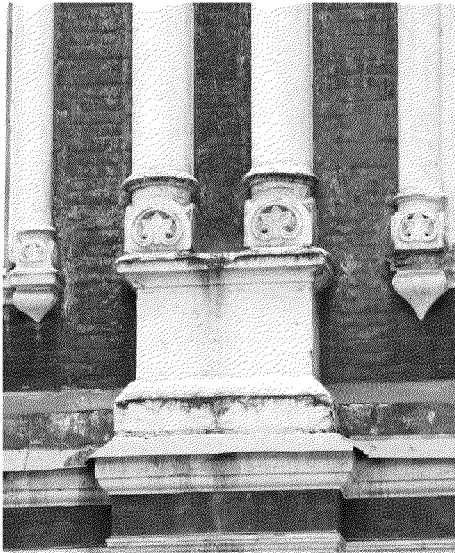
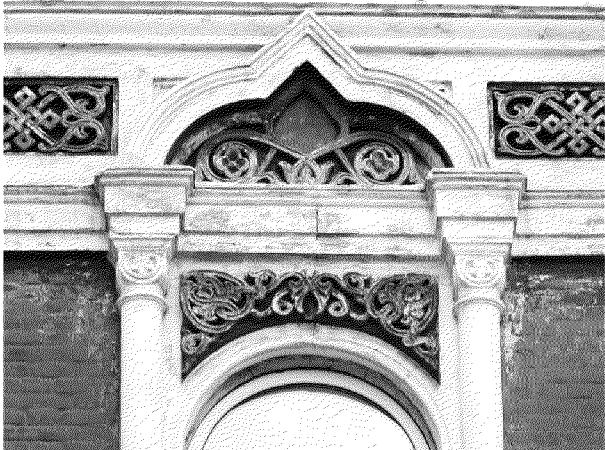
| 1 | 2 | 3 |
|---|---|---|
| | <p>и «разорванные» треугольные сандрики с декоративной вставкой в верхней части;</p> <p>сложносоставные наличники арочных окон 3-го этажа центральной раскреповки, включающие небольшие изящные колонки с капителями-кубышками, декоративные гирьки в основании колонок, подоконные тяги, декоративные муфты в оформлении ствола боковых колонок и сандрики в форме килевидных кокошников;</p> <p>здесь же, вставки сложного геометрического орнамента в антресолях арочных проемов и тимпанах килевидных кокошников;</p> <p>высокий многоярусный фриз, включающий ритмичный ряд прямоугольных филенок и мелких сухариков, а также штукатурные тяги различного профиля;</p> <p>профилированный венчающий карниз;</p> <p>аттики центрального и боковых ризалитов, включающие ряд декоративных кокошников</p> | <p>литер А, парные колонки с капителями-кубышками (фото 09.2021 г.);</p> <p>литер А, пьедестал парных декоративных колонок северного фасада (фото 09.2021 г.);</p> <p>литер А, сандрик окна, выполненный в форме килевидного кокошника (фото 09.2021 г.);</p> |

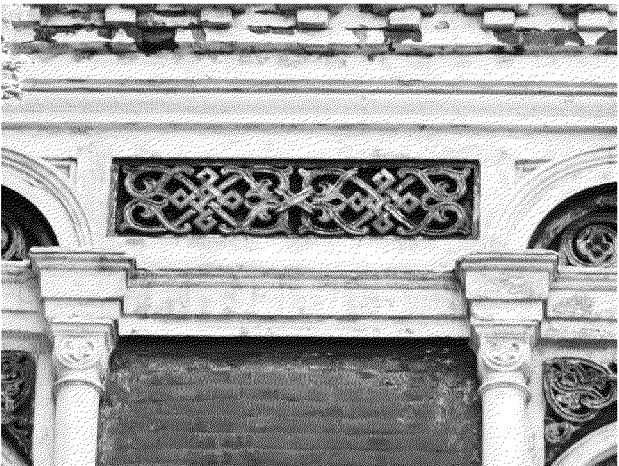
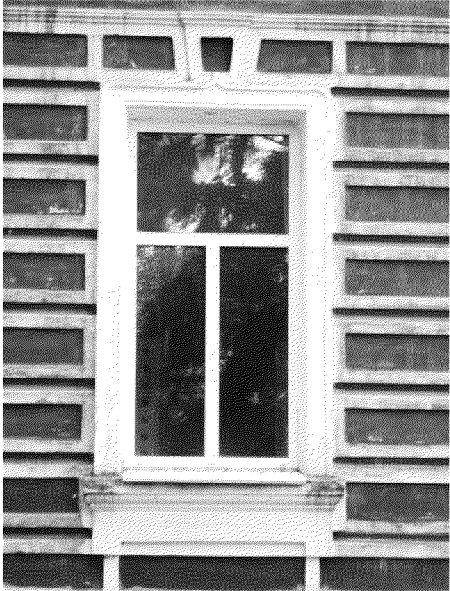
| 1 | 2 | 3 |
|---|---|---|
| | | <p>литер А, декоративная вставка<br/>в простенке окон 3-го этажа<br/>(фото 09.2021 г.);</p> <p>литер А, окно 1-го этажа северного<br/>фасада (фото 09.2021 г.)</p> |

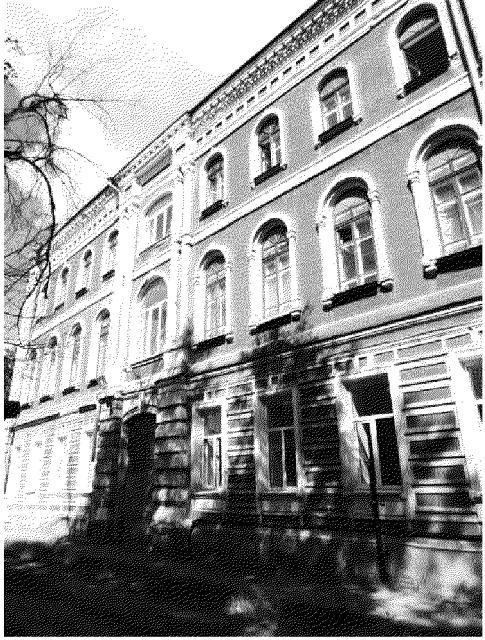
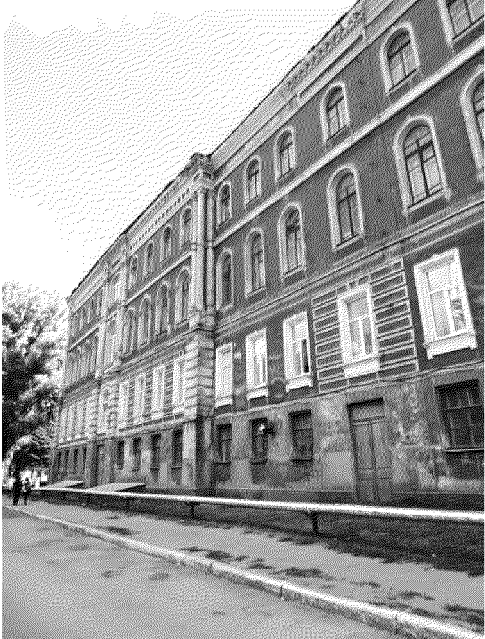
| 1 | 2 | 3 |
|---|---|---|
| | <p>штукатурные тяги в уровне 1-го, 2-го, 3-го и цокольного этажей;</p> <p>парные 3/4 колонки с капителями-кубышками, расположенные по краям центральной и боковых раскреповок;</p> <p>мелкий лепной декор в оформлении капителей колонн;</p> <p>пьедесталы парных колонн;</p> <p>штукатурные наличники окон 1-го этажа;</p> <p>сложносоставные наличники рядовых арочных окон 2-го этажа, включающие колонки с резными капителями-кубышками, подоконные тяги и килевидные архивольты;</p> <p>аналогичные по форме сложносоставные наличники арочных окон 2-го этажа центральной раскреповки, включающие колонки с резными капителями-кубышками, декоративные гирьки в основании колонок, подоконные тяги и килевидные архивольты-кокошники;</p> <p>наличники арочных окон 3-го этажа;</p> <p>аналогичные по форме, но большие по размеру, наличники оконных проемов лестничной клетки;</p> <p>высокий многоярусный фриз фасада, включающий ритмичный ряд прямоугольных филенок и мелких сухариков, штукатурные тяги различного профиля;</p> | <p>литер А, общий вид западного фасада (фото 09.2021 г.);</p> <p>литер А, общий вид восточного фасада (фото 09.2021 г.);</p> |

| 1 | 2 | 3 |
|---|---|---|
| 10. | <p>Архитектурно-художественный облик восточного и западного фасадов литер А, включая:</p> <ul style="list-style-type: none"> <li>ритмичный ряд оконных проемов 1-го, 2-го, 3-го и цокольного этажей;</li> <li>руст стен в уровне 1-го этажа;</li> <li>лопатки центральной и боковых раскреповок;</li> <li>глубокий руст лопаток;</li> <li>профилированные</li> </ul> | |

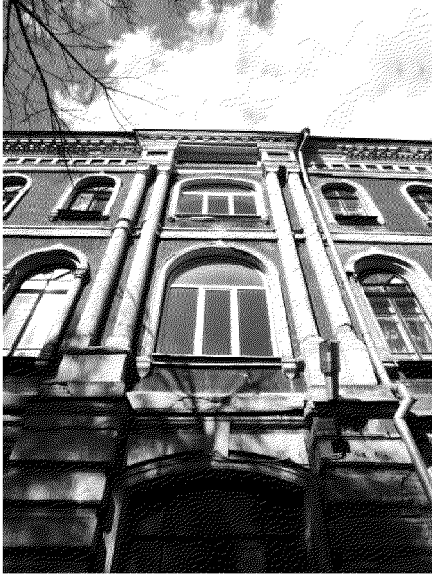
| 1 | 2 | 3 |
|---|---|---|
| | <p>профилированный венчающий карниз</p> | <p>литер А, фрагмент раскреповки западного фасада (фото 09.2021 г.)</p> |

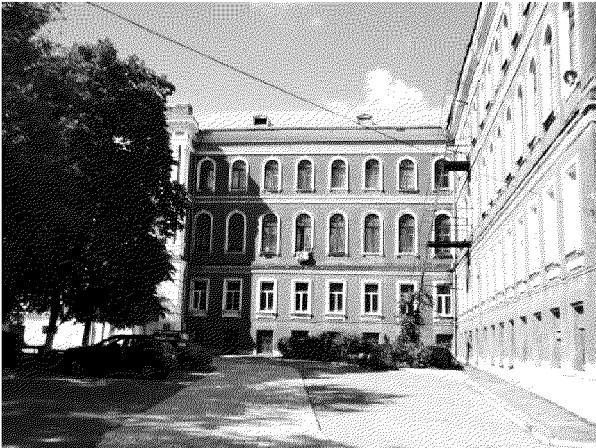
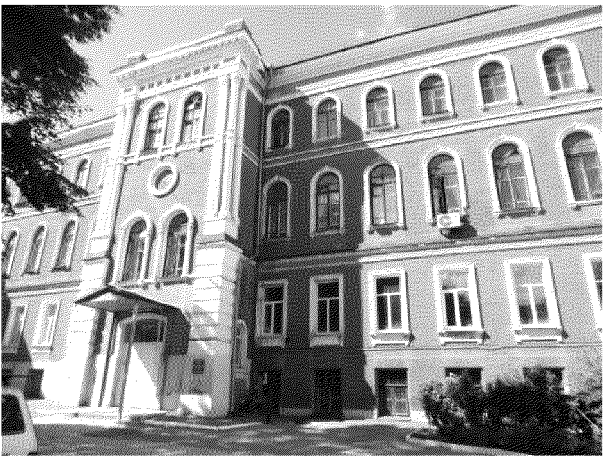
| 1 | 2 | 3 |
|---|---|---|
| 11. | <p>Архитектурный декор дворовых фасадов литера А, включая:</p> <ul style="list-style-type: none"> <li>междуэтажные профилированные тяги;</li> <li>штукатурные наличники оконных проемов 1-го, 2-го и 3-го этажей;</li> <li>ризалит южного фасада;</li> <li>парные <math>\frac{3}{4}</math> колонны, расположенные по краям центрального ризалита в уровне 2-го и 3-го этажей;</li> <li>мелкий лепной декор в оформлении капителей колонн;</li> <li>пьедесталы парных колонн;</li> <li>лопатки центрального ризалита, расположенные в уровне 1-го этажа;</li> <li>глубокий руст лопаток;</li> <li>фризовый пояс, подчеркнутый ритмом мелких ступенчатых сухариков и венчающим карнизом</li> </ul> | <p>литер А, дворовые южный и западный фасады (фото 09.2021 г.);</p> <p>литер А, ризалит южного фасада (фото 09.2021 г.);</p> |

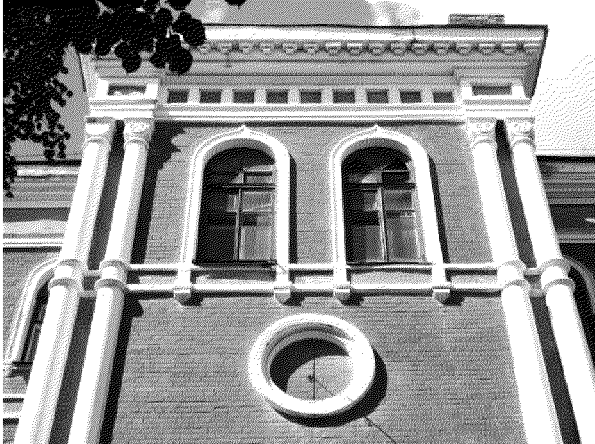
| 1 | 2 | 3 |
|---|---|---|
| | | <p data-bbox="922 696 1519 775">литер А, фрагмент ризалита южного фасада (фото 09.2021 г.)</p> |

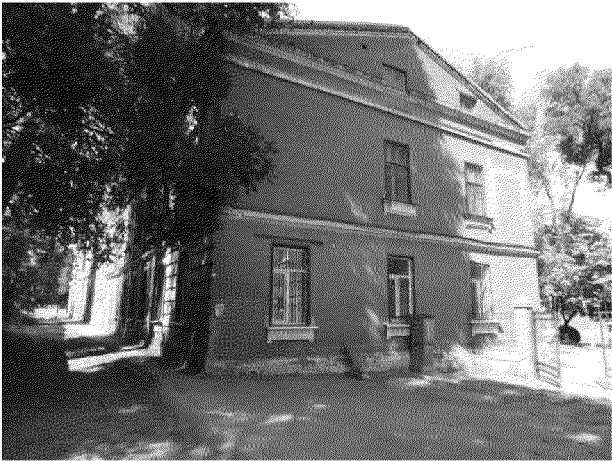
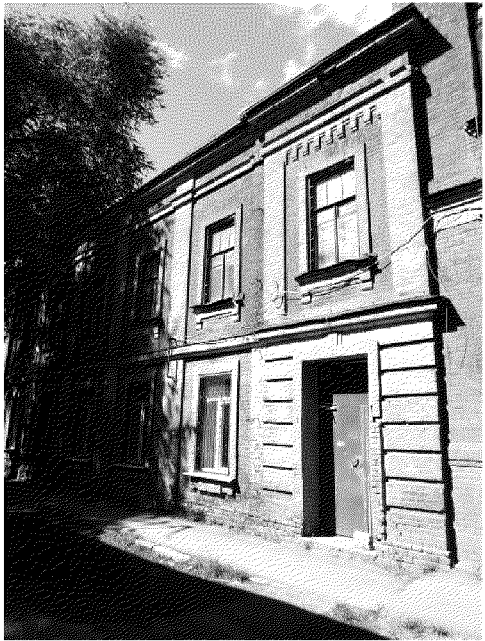
| 1 | 2 | 3 |
|---|---|---|
| 12. | <p data-bbox="339 797 869 920">Архитектурно-художественный облик литера А1, включая:</p> <p data-bbox="339 931 869 1099">ритм высоких, выполненных на высоту двух этажей, простеночных пилястр западного фасада;</p> <p data-bbox="339 1111 869 1189">небольшие боковые раскреповки западного фасада;</p> <p data-bbox="339 1200 869 1323">кирпичные наличники оконных проемов 1-го и 2-го этажей;</p> <p data-bbox="339 1335 869 1413">кирпичные наличники дверных проемов;</p> <p data-bbox="339 1424 869 1547">руст простенков проемов 1-го этажа боковых раскреповок западного фасада;</p> <p data-bbox="339 1559 869 1592">междуэтажный карниз;</p> <p data-bbox="339 1603 869 1682">треугольный фронтон южного фасада;</p> <p data-bbox="339 1693 869 1771">гладкий фриз западного, южного и восточного фасадов;</p> <p data-bbox="339 1783 869 1861">профилированный венчающий карниз</p> | <p data-bbox="994 1267 1445 1346">литер А1, вид с юго-запада (фото 09.2021 г.);</p> <p data-bbox="906 2022 1528 2101">литер А1, фрагмент западного фасада (фото 09.2021 г.)</p> |

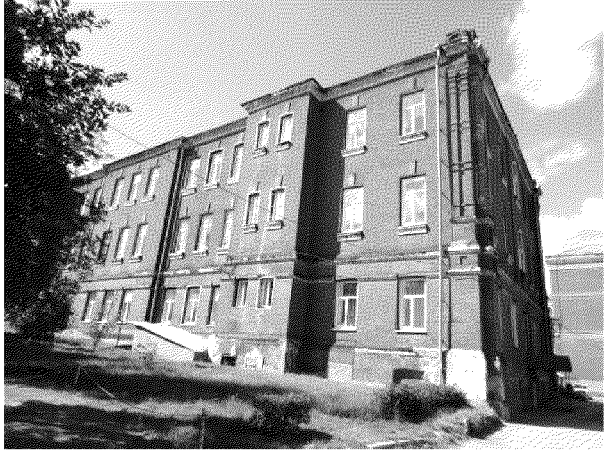
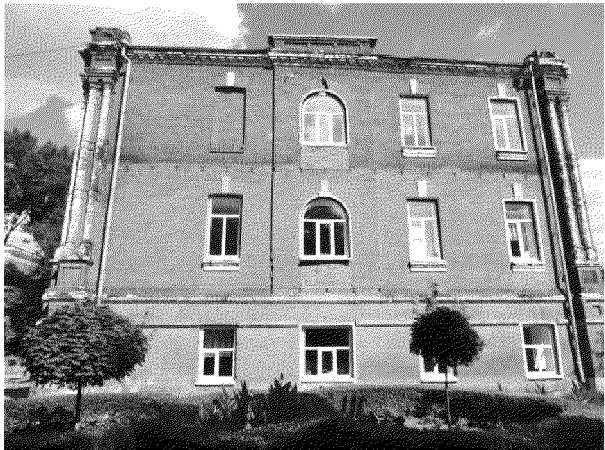
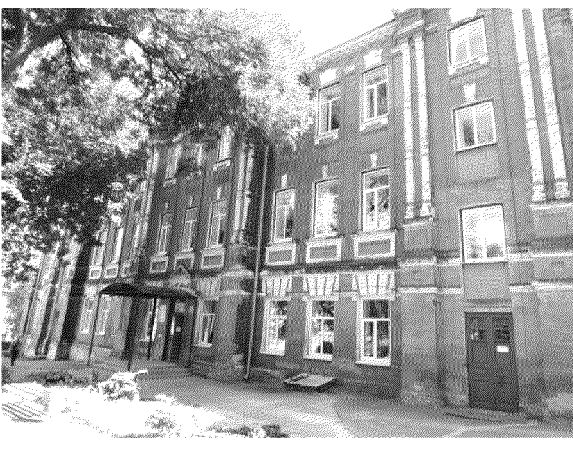
| 1 | 2 | 3 |
|---|---|---|
| 13. | <p>Архитектурно-художественный облик литера Б, включая:</p> <ul style="list-style-type: none"> <li>раскреповки южного и северного фасадов;</li> <li>ритм оконных проемов 1-го, 2-го и 3-го этажей;</li> <li>уступ высокого цоколя;</li> <li>угловые тумбы парапета крыши, оформленные с лицевой стороны перспективными архивольтами;</li> <li>прямоугольные аттики раскреповок восточного и западного фасадов;</li> <li>угловые парные 3/4 колонны, расположенные в уровне 2-го и 3-го этажей;</li> <li>угловые парные пилястры, расположенные в уровне 2-го и 3-го этажей южного фасада;</li> <li>декоративные вставки поребрика в оформлении пьедесталов парных колонн северного фасада;</li> <li>трапециевидные замки перемычек оконных проемов 2-го и 3-го этажей;</li> <li>профилированный междуэтажный поясок в уровне 2-го этажа;</li> <li>декоративные пояски в простенках оконных проемов 1-го этажа западного, восточного и южного фасадов;</li> <li>малые раскреповки северного фасада, объединяющие окна 2-го и 3-го этажей;</li> <li>П-образные декоративные вставки в подоконной части проемов 3-го этажа северного</li> </ul> | <p>литер Б, общий вид южного фасада (фото 09.2021 г.);</p> <p>литер Б, общий вид западного фасада (фото 09.2021 г.);</p> <p>литер Б, общий вид северного фасада (фото 09.2021 г.);</p> |

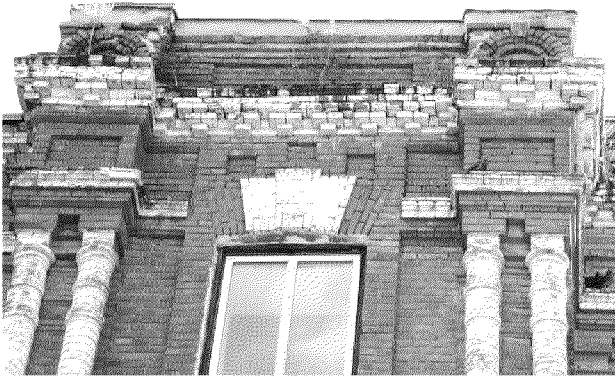
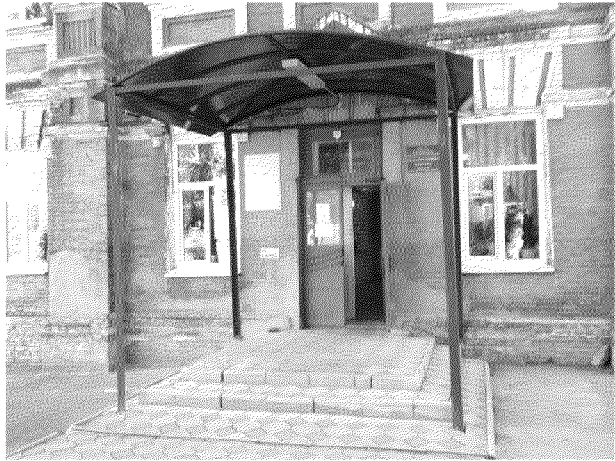
| 1 | 2 | 3 |
|---|---|---|
| | <p>фасада;<br/>здесь же, декоративные вставки поребрика в подоконной части проемов 3-го этажа;<br/>прямоугольные филенки в подоконной части оконных проемов 2-го этажа западного фасада;<br/>всеерные трапецевидной формы замки перемычек окон 2-го и 3-го этажей;<br/>венчающий карниз, подчеркнутый ритмом крупных ступенчатых сухариков</p> | <p>литер Б, фрагмент раскреповки северного фасада (фото 09.2021 г.);</p> <p>литер Б, крыльцо северного фасада (фото 09.2021 г.)</p> |

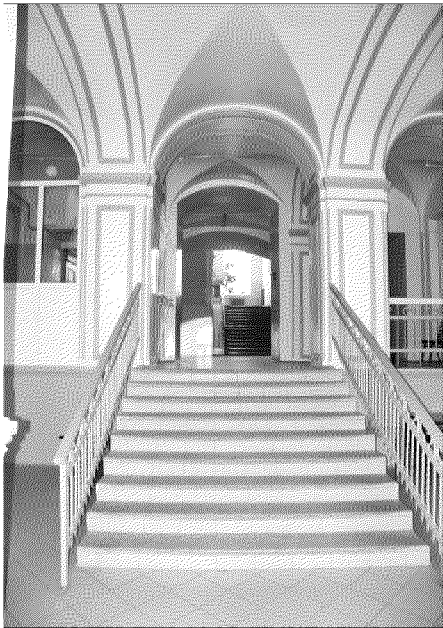
| 1 | 2 | 3 |
|---|---|---|
| 14. | <p>Сомкнутые своды перекрытий и штукатурный декор в вестибюле главного входа и интерьере лестничной клетки литер А</p> | <p>литер А, вестибюль парадного входа (фото 09.2021 г.)</p> |

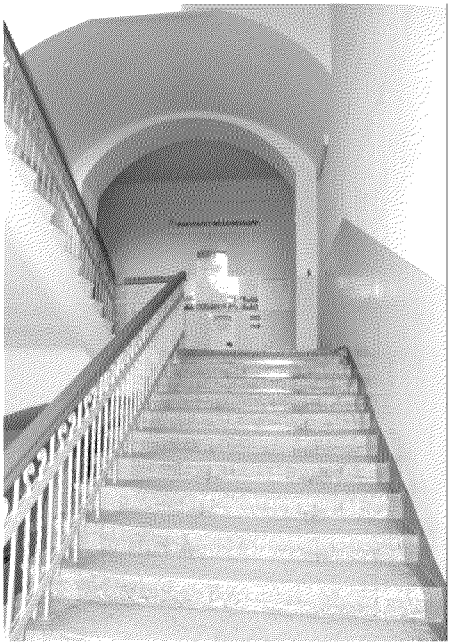
| 1 | 2 | 3 |
|---|---|---|
| 15. | <p>Внутренняя парадная 2-х маршевая железобетонная лестница литер А. Ее форма, конструкция, материал изготовления и местоположение в объеме ризалита южного фасада</p> | <p>литер А, внутренняя парадная лестница<br/>(фото 09.2021 г.)</p> |

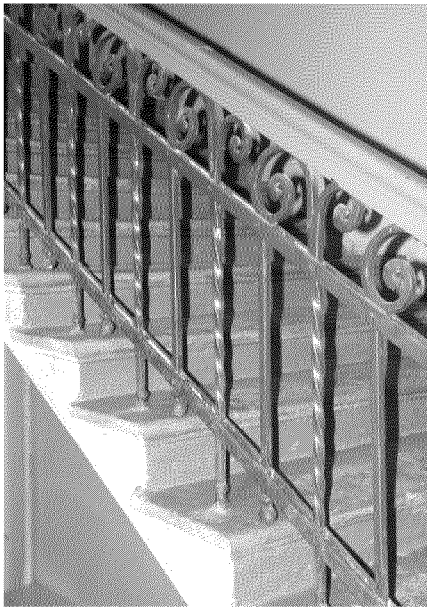
| 1 | 2 | 3 |
|---|---|---|
| 17. | <p>Внутренняя 2-х маршевая железобетонная лестница литер А. Ее форма, конструкция, материал изготовления и местоположение в объеме ризалита южного фасада</p> | <p>литер А, внутренняя междуэтажная лестница (фото 09.2021 г.)</p> |
