## **КОМИТЕТ ПО ОХРАНЕ ОБЪЕКТОВ КУЛЬТУРНОГО НАСЛЕДИЯ РОСТОВСКОЙ ОБЛАСТИ**

### **ПОСТАНОВЛЕНИЕ**

**Об утверждении предмета охраны объекта культурного наследия  
регионального значения (памятника) «Здание Мариинской женской  
гимназии», расположенного по адресу: Ростовская область,  
г. Новочеркасск, ул. Атаманская, 40, литер А**

### ПРЕДМЕТ ОХРАНЫ

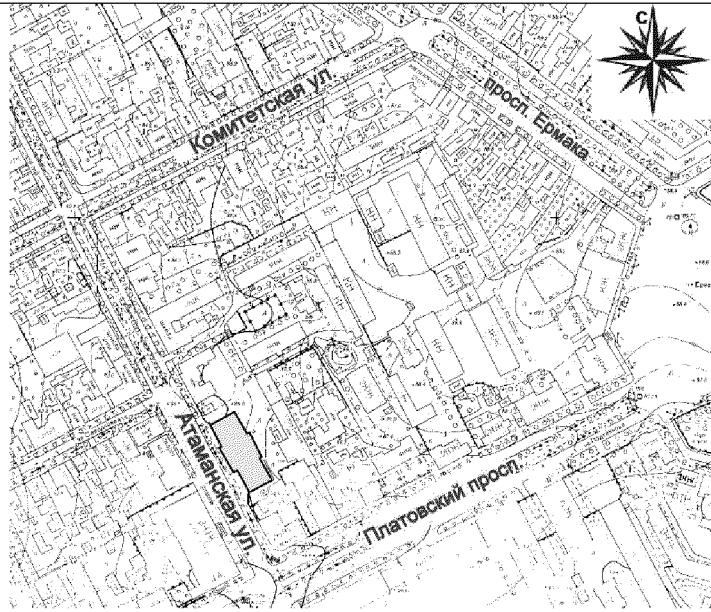
| №<br>п/п | Состав предмета охраны<br>объекта культурного наследия | Особенности объекта культурного<br>наследия, составляющие предмет охраны |
|---|---|---|
| 1. | Местоположение объекта культурного наследия в застройке ул. Атаманской в г. Новочеркасске Ростовской области | <p style="text-align: center;">местоположение объекта культурного наследия</p> <p style="text-align: center;">условные обозначения:</p> <div style="display: flex; align-items: center;"> <div style="border: 2px solid black; width: 40px; height: 20px; margin-right: 10px;"></div> <span>- объект культурного наследия;</span> </div> |

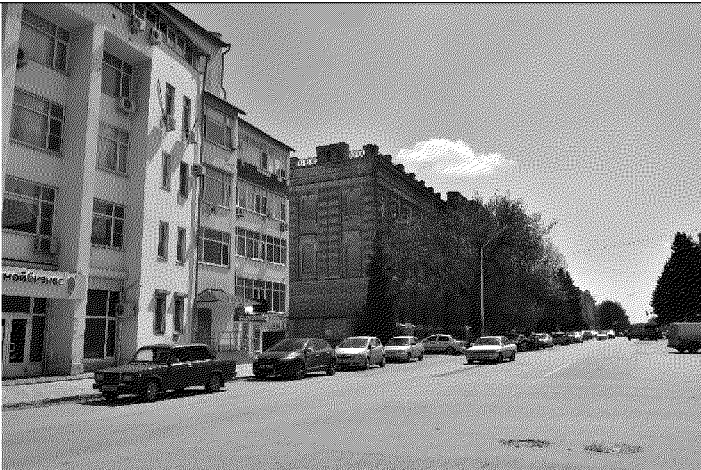
| 1 | 2 | 3 |
|---|---|---|
| | | <p data-bbox="932 696 1501 779">вид объекта культурного наследия<br/>в застройке ул. Атаманской</p> |

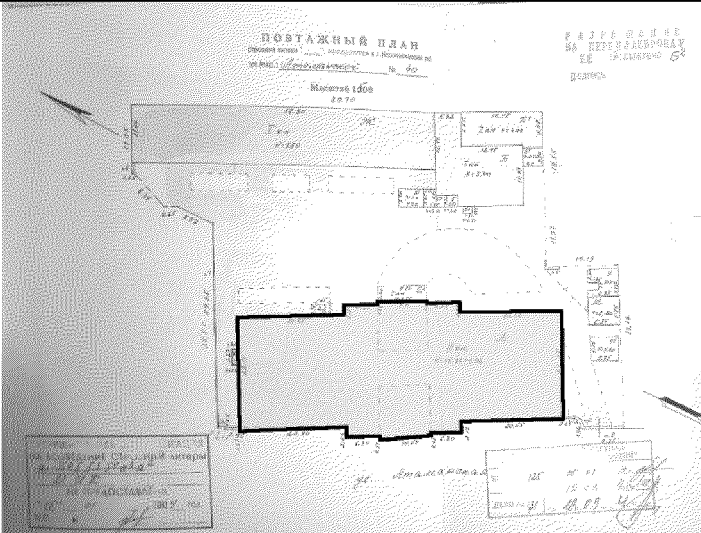
| 1 | 2 | 3 |
|---|---|---|
| 2. | <p data-bbox="325 831 839 1133">Объемно-пространственная композиция объекта культурного наследия прямоугольной конфигурации в плане, трехэтажного с подвалом, с центральным ризалитом</p> | <p data-bbox="882 1361 1549 1489">ситуационный план земельного участка,<br/>источник: техническое дело МУП ЦТИ<br/>г. Новочеркасска №4425, 2004 г.</p> <p data-bbox="1070 1541 1453 1579">условные обозначения:</p> <div data-bbox="914 1608 1549 1675"> - объект культурного наследия; </div> |

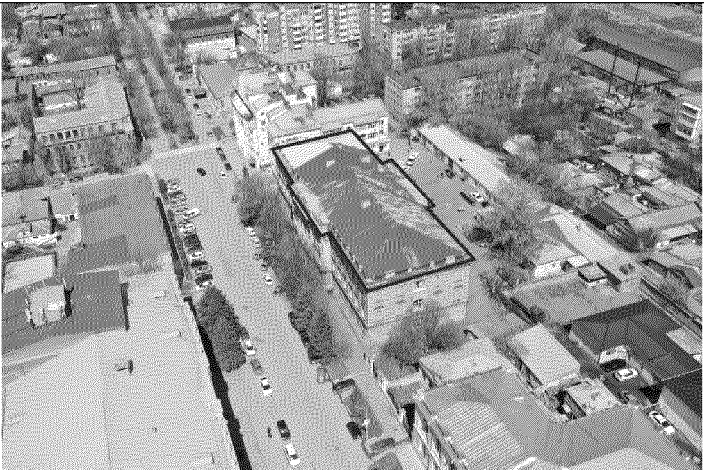
| 1 | 2 | 3 |
|---|---|---|
| | | <p data-bbox="903 719 1528 842">местоположение объекта культурного наследия в квартале застройки<br/>(фото 2021 г.)</p> <p data-bbox="1023 896 1406 931">условные обозначения:</p> <p data-bbox="922 947 1554 983"> <span style="display: inline-block; width: 50px; height: 10px; background-color: black; margin-right: 5px;"></span> - объект культурного наследия </p> |

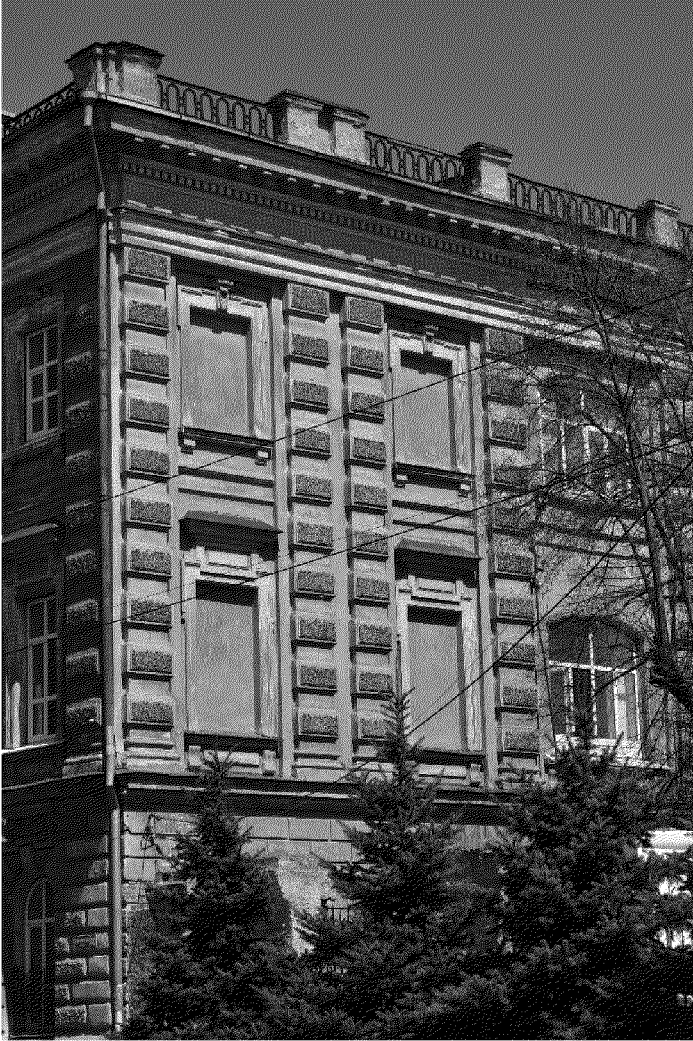
| 1 | 2 | 3 |
|---|---|---|
| 3. | Первоначальные<br>строительные конструкции<br>наружных несущих стен,<br>выполненные<br>из керамического кирпича | |

| 1 | 2 | 3 |
|---|---|---|
| | | <p data-bbox="940 1290 1492 1375">фрагмент юго-восточного фасада<br/>(фото 04.2021 г.)</p> |

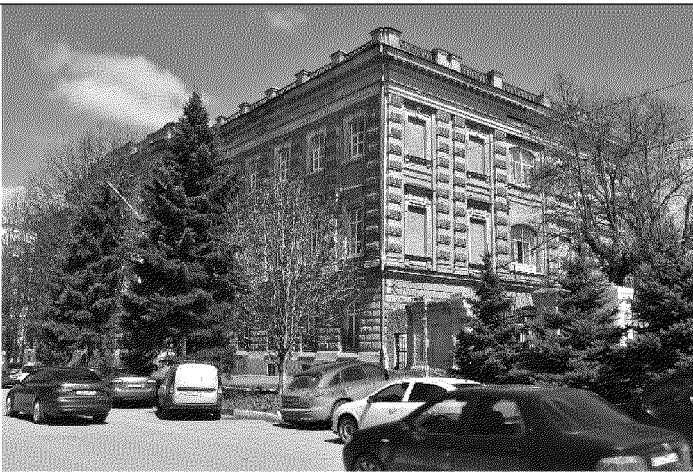
| 1 | 2 | 3 |
|---|---|---|
| 4. | <p data-bbox="325 1424 839 1854">Единообразное композиционное и архитектурно-художественное решения фасадов объекта культурного наследия, выполненных с использованием приемов и декора, характерных для неоклассического направления эклектики</p> | <p data-bbox="932 1933 1500 2018">вид объекта культурного наследия<br/>с юга (фото 04.2021г.)</p> |

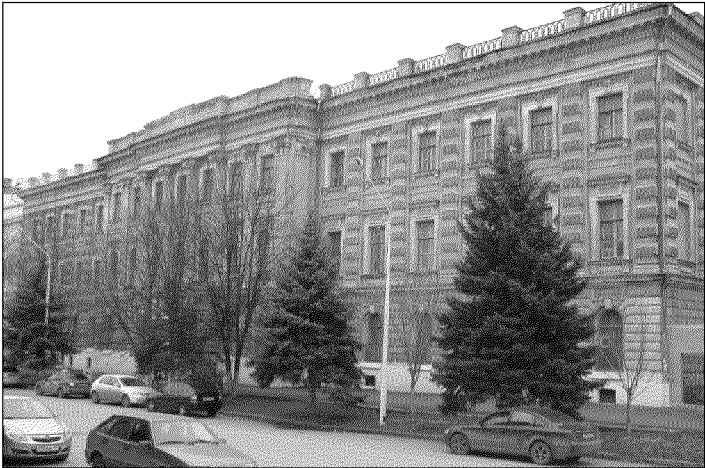
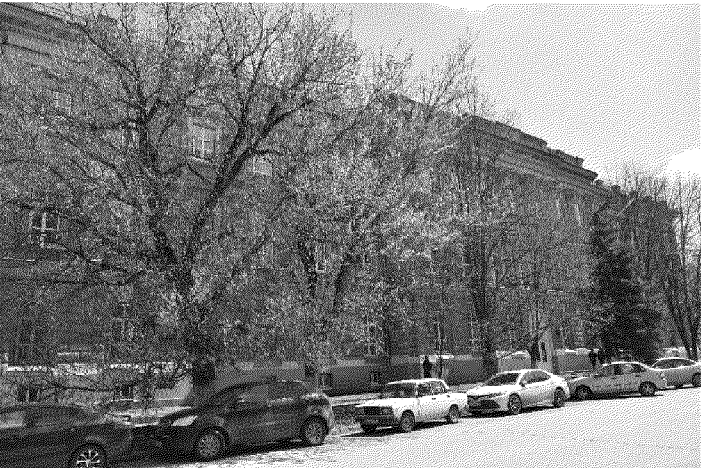
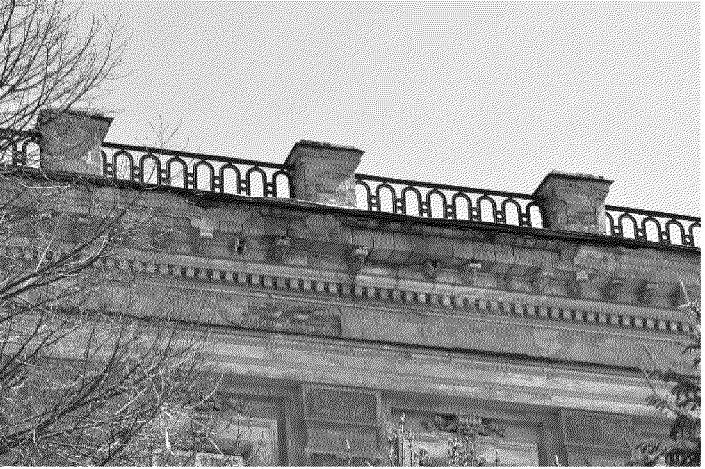
| 1 | 2 | 3 |
|---|---|---|
| 5. | <p>Симметричное композиционное решение главного юго-западного фасада определенным центральным ризалитом с портиком раскреповки, подчеркнутым трехчастным аттиком, а также следующие архитектурно-художественные элементы:</p> <p>тумбы ограждения<br/>крыши, объединенные<br/>секциями декоративной<br/>металлической решетки;</p> | <p>вид объекта культурного наследия с юга<br/>(архивное фото 2012 г.);</p> <p>вид объекта культурного наследия<br/>с запада (фото 04.2021г.);</p> <p>парапетные тумбы (фото 04.2021г.);</p> |

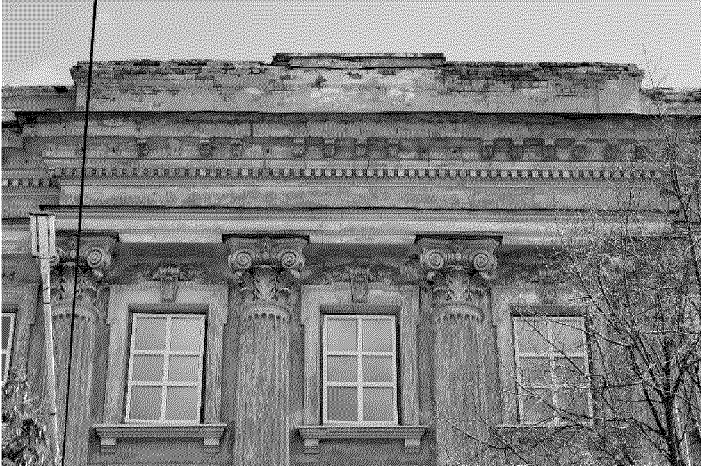
| 1 | 2 | 3 |
|---|---|---|
| | <p>венчающий карниз<br/>на изящных модульонах<br/>с волютами и акантами;<br/>широкий фриз<br/>с декоративными<br/>профилированным поясом<br/>на сухариках;<br/>широкий<br/>профилированный архитрав;<br/>трехчетвертные колонны<br/>стилизованного коринфского<br/>ордера в оформлении<br/>центрального портика;<br/>пилястры<br/>стилизованного коринфского<br/>ордера в оформлении<br/>центрального ризалита;<br/>муфтированные<br/>простеночные лопатки<br/>третьего и второго этажа<br/>основного поля фасада;<br/>оформление<br/>прямоугольных оконных<br/>проемов третьего этажа,<br/>включая: профилированные<br/>наличники с ушками;<br/>замковые камни с акантами<br/>и волютами;<br/>профилированные<br/>подоконники на ступенчатых<br/>кронштейнах;<br/>профилированные<br/>междуэтажные тяги третьего<br/>этажа;</p> | <p>аттик центральной раскреповки<br/>(фото 04.2021г.);</p> |

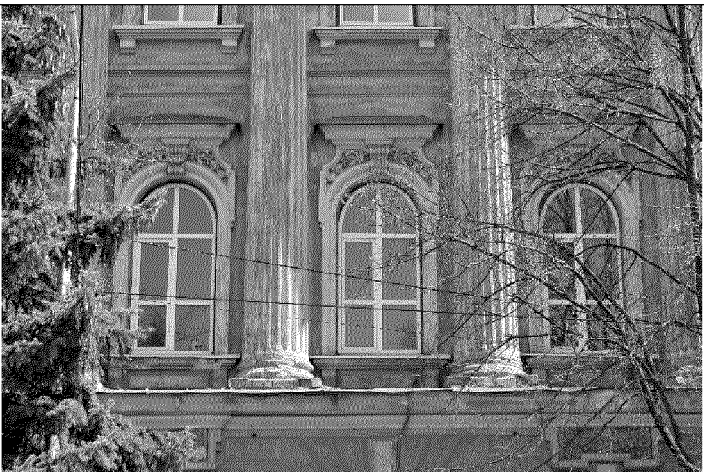
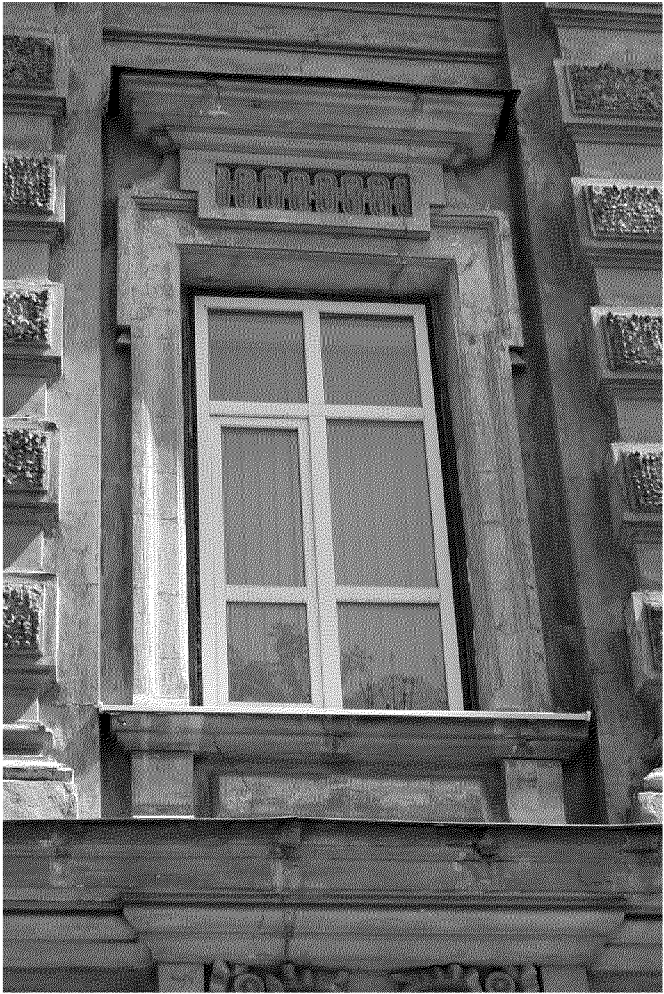
| 1 | 2 | 3 |
|---|---|---|
| | <p>оформление арочных оконных проемов второго этажа ризалита, включая: профилированные сандрики; профилированные архивольты, дополненные лепным декором растительного орнамента; замковые камни в виде волют, перевязанных гирляндами; профилированные наличники на кронштейнах; плоские подоконные плакетки;</p> <p>оформление прямоугольных оконных проемов второго этажа основного поля фасада, включая: профилированные сандрики; профилированные наличники с ушками и гуттами; надоконные вставки с лепным геометрическим орнаментом; профилированные подоконники на кронштейнах; плоские подоконные плакетки;</p> <p>профилированный междуэтажный пояс второго этажа;</p> | <p>оформление оконных проемов второго этажа центральной раскреповки (фото 04.2021г.);</p> <p>оформление прямоугольных оконных проемов второго этажа основного поля фасада (фото 04.2021 г.);</p> |

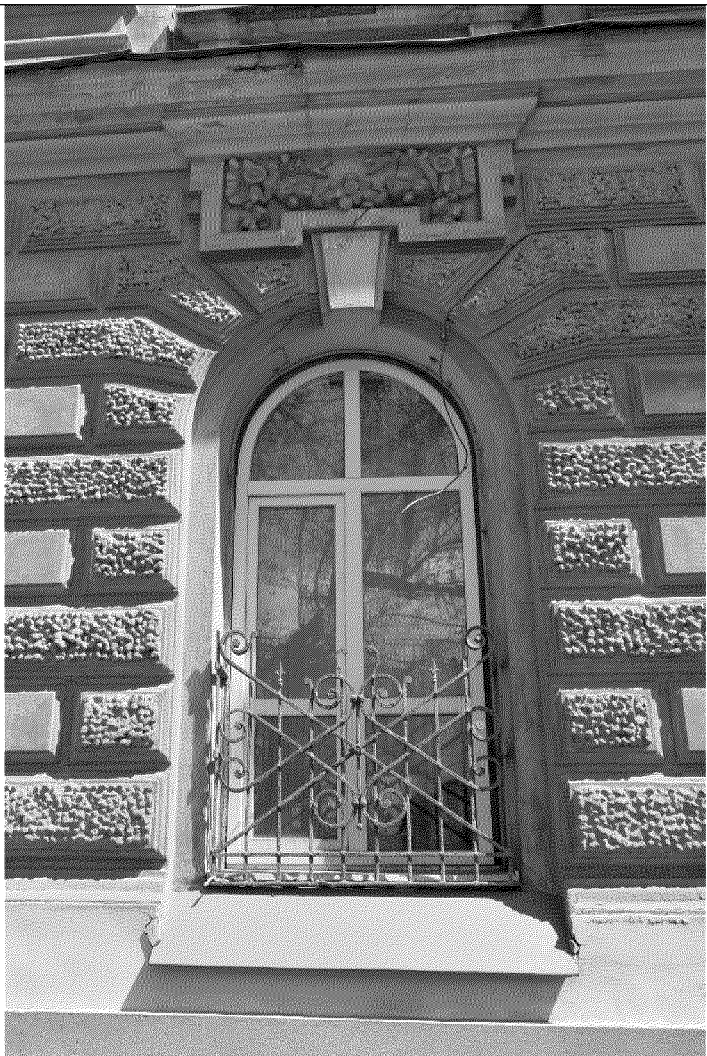
| 1 | 2 | 3 |
|---|---|---|
| | <p>оформление оконных проемов первого этажа, включая: декоративные надоконные вставки-плакетки, заполненные оригинальным растительным орнаментом; трапециевидные замковые камни; первоначальное металлическое ажурное ограждение;</p> <p>руст стен первого этажа; кордон цоколя</p> | <p>оформление оконных проемов первого этажа (фото 04.2021г.)</p> |

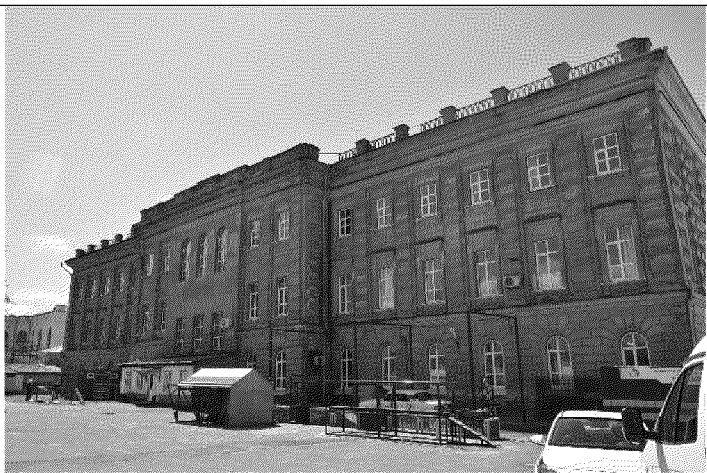
| 1 | 2 | 3 |
|---|---|---|
| 6. | <p>Симметричное композиционное решение северо-восточного фасада, определенное центральным раскрепованным ризалитом, подчеркнутым трехчастным аттиком, ритмом оконных проемов и простеночных пилястр, а также следующие архитектурно-художественные элементы:</p> | <p>дворовый северо-восточный фасад (фото 04.2021г.);</p> |

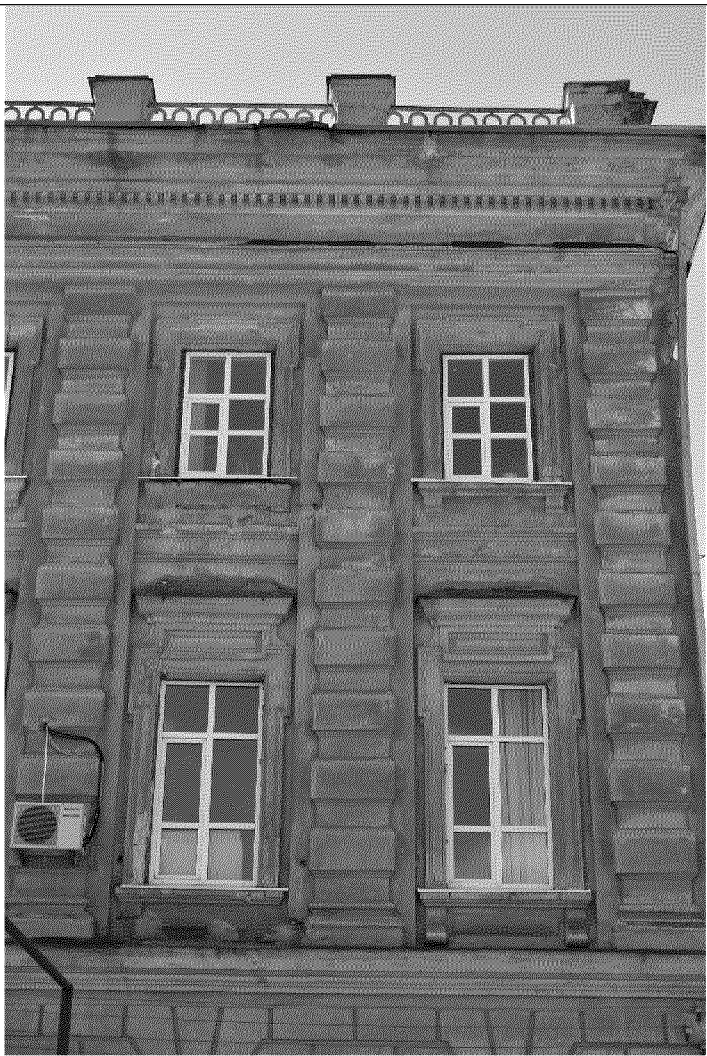
| 1 | 2 | 3 |
|---|---|---|
| | <p> тумбы ограждения<br/> крыши, объединенные<br/> секциями декоративной<br/> металлической решетки;<br/> венчающий карниз,<br/> подчеркнутый ритмом мелких<br/> сухариков;<br/> широкий фриз;<br/> широкий<br/> профилированный архитрав;<br/> муфтированные<br/> простеночные лопатки<br/> третьего и второго этажей<br/> основного поля фасада;<br/> повышенные арочные<br/> оконные проемы третьего<br/> этажа центральной<br/> раскреповки;<br/> оформление<br/> прямоугольных оконных<br/> проемов третьего этажа,<br/> включая: профилированные<br/> наличники с ушками;<br/> профилированные<br/> подоконники на ступенчатых<br/> кронштейнах;<br/> профилированные<br/> междуэтажные тяги третьего<br/> этажа;<br/> оформление<br/> прямоугольных оконных<br/> проемов второго этажа<br/> основного поля фасада,<br/> включая: профилированные<br/> сандрики; профилированные<br/> наличники с ушками;<br/> надоконные филенчатые<br/> ниши; профилированные<br/> подоконники на кронштейнах;<br/> плоские подоконные<br/> плакетки;<br/> профилированный<br/> междуэтажный пояс второго<br/> этажа; </p> | <p>оформление оконных проемов второго и третьего этажей (фото 04.2021г.)</p> |

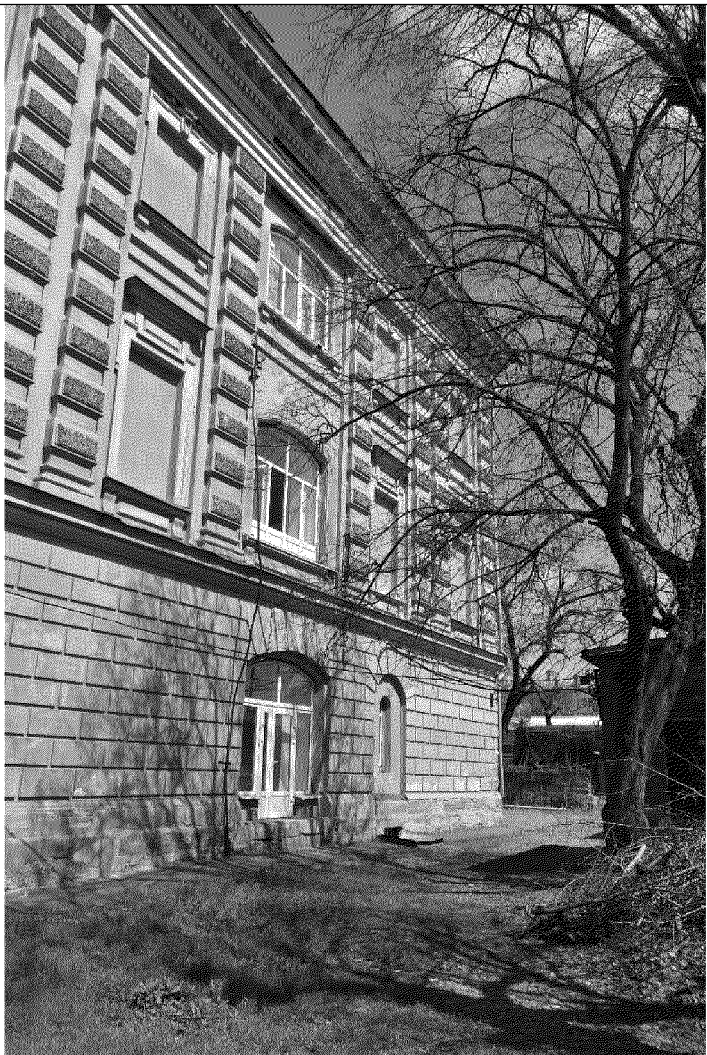
| 1 | 2 | 3 |
|---|---|---|
| 7. | <p>Идентичное симметричное композиционное и архитектурно-художественные решения боковых северо-западного и юго-восточного фасадов, определенное центральным оконным проемом с лучковым завершением, прямоугольными нишами, имитирующими оконные проемы третьего и второго этажей, угловыми и простеночными муфтированными лопатками, спаренными в простенках между прямоугольными нишами, включая следующие архитектурно-художественные элементы:</p> <p>венчающий карниз, подчеркнутый ритмом мелких сухариков;</p> <p>широкий фриз;</p> <p>широкий профилированный архитрав;</p> <p>оформление прямоугольных ниш третьего этажа, включая: профилированные наличники с ушками; замковые камни с акантами и волютами; профилированные подоконники на ступенчатых кронштейнах;</p> <p>профилированные междуэтажные тяги третьего этажа;</p> <p>оформление прямоугольных ниш второго этажа основного поля фасада,</p> | <p>боковой юго-восточный фасад<br/>(фото 04.2021г.);</p> |

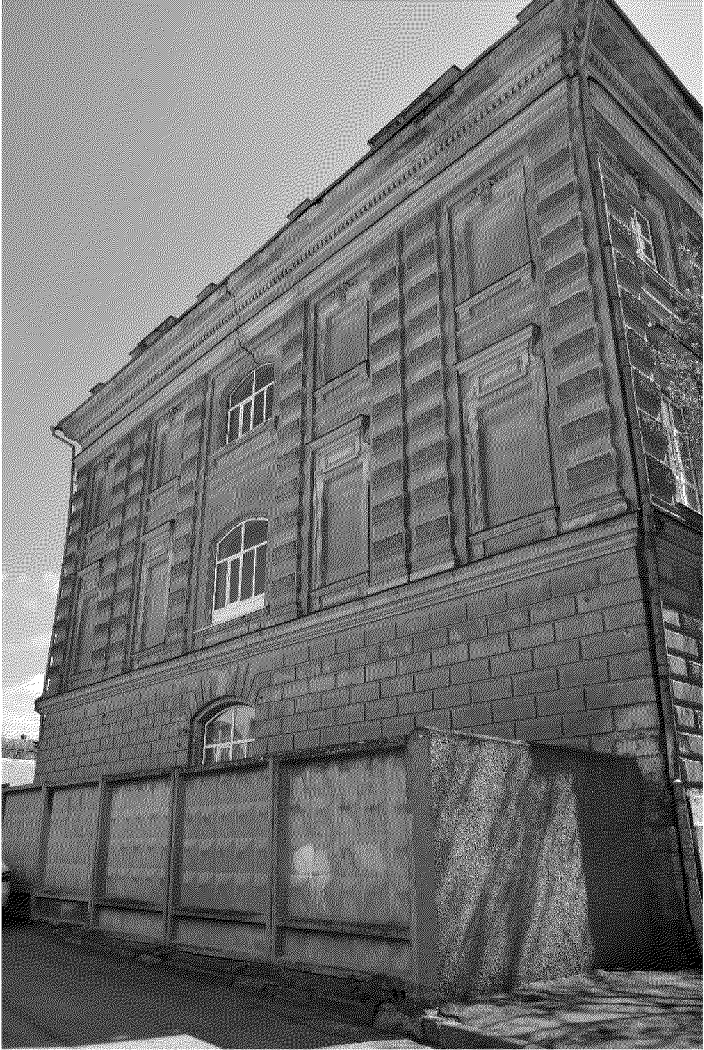
| 1 | 2 | 3 |
|---|---|---|
| | <p>включая: профилированные сандрики; профилированные наличники с ушками; надоконные филенчатые ниши; профилированные подоконники на кронштейнах; плоские подоконные плакетки;</p> <p>профилированный междуэтажный пояс второго этажа;</p> <p>руст стен первого этажа;</p> <p>кордон цоколя</p> | <p>боковой северо-западный фасад<br/>(фото 04.2021г.)</p> |

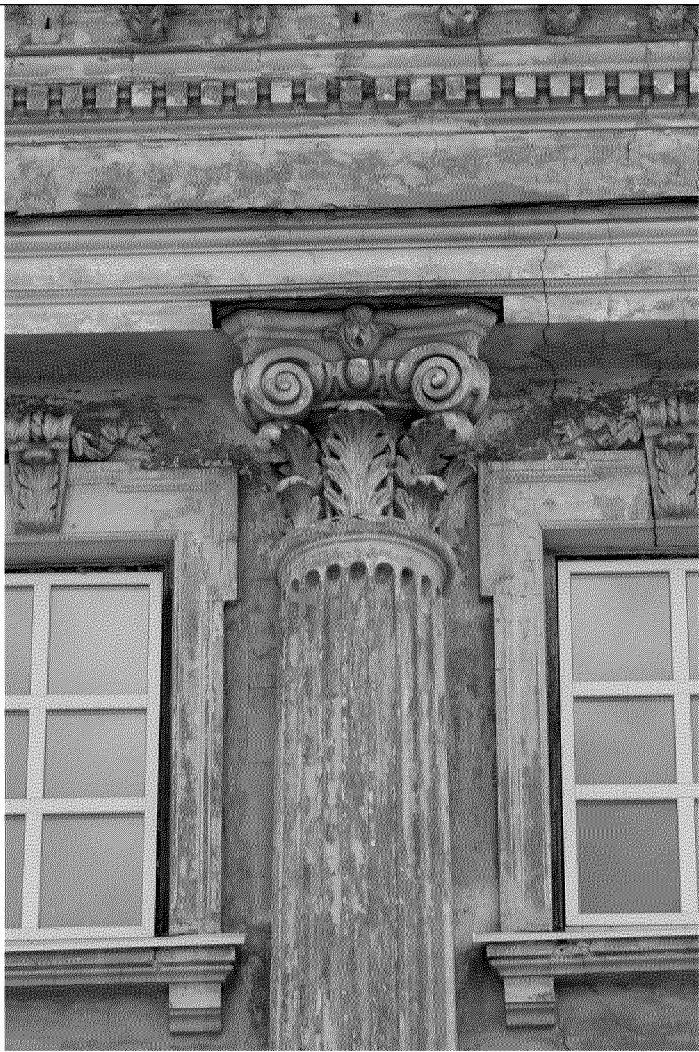
| 1 | 2 | 3 |
|---|---|---|
| 8. | <p>Материал и характер обработки фасадной поверхности, включая: оштукатуренную и окрашенную поверхность стен; окрашенные штукатурные и лепные детали декора</p> | <p>фрагмент юго-западного фасада<br/>(фото 04.2021 г.)</p> |

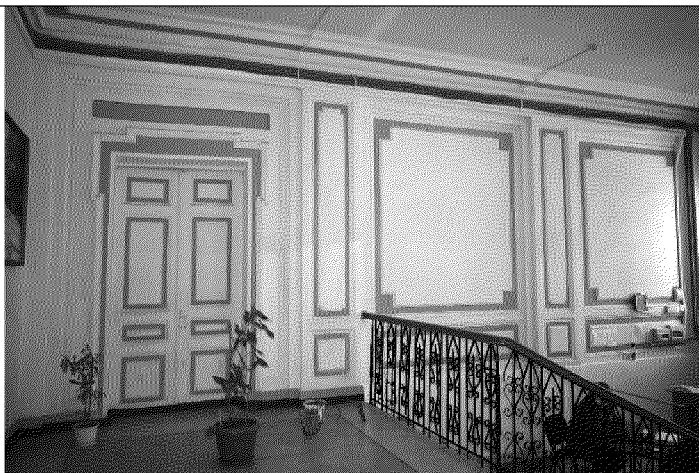
| 1 | 2 | 3 |
|---|---|---|
| 9. | <p>Местоположение в западной части центрального ризалита в уровне первого этажа вестибюля парадного входа и первоначальное решение интерьера вестибюля, представленное:</p> <p>профилированными филеками различной геометрической конфигурации, падурами и потолочными и стеновыми профилированными тягами;</p> <p>профилированными дверными наличниками с ушками и первоначальными</p> | <p>вестибюль парадного входа<br/>(фото 04.2021г.)</p> |

| 1 | 2 | 3 |
|---|---|---|
| | <p>деревянными филленчатыми дверями;</p> <p>парадной лестницей, облицованной плитами пиленого мрамора</p> | |

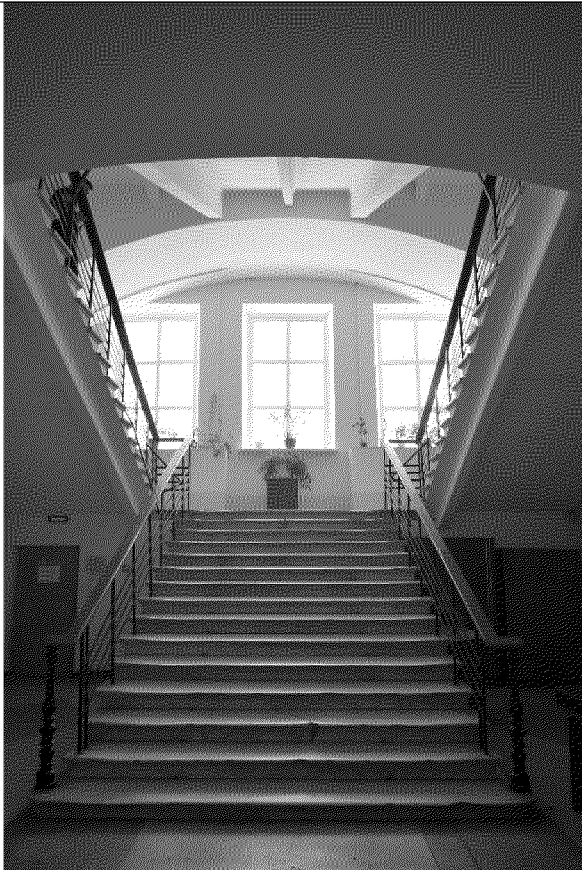
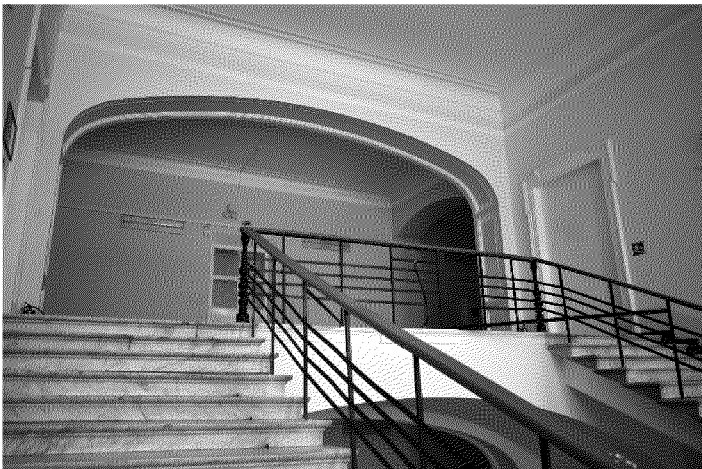
| 1 | 2 | 3 |
|---|---|---|
| 10. | <p>Местоположение лестничной клетки парадной междуэтажной лестницы в восточной части центрального ризалита и первоначальное решение интерьера лестничной клетки, включая:</p> <p>двухмаршевую распашную лестницу, облицованную плитами пиленого мрамора;</p> <p>первоначальные чугунные литые стойки ограждения; профилированными дверными наличниками с ушками и первоначальными деревянными филленчатыми дверями;</p> <p>арочные проемы выходов лестничной клетки оформлены филленками различной геометрической конфигурации</p> | <p>парадная лестница (фото 04.2021г.);</p> <p>интерьер лестничной клетки в уровне третьего этажа (фото 04.2021г.);</p> |

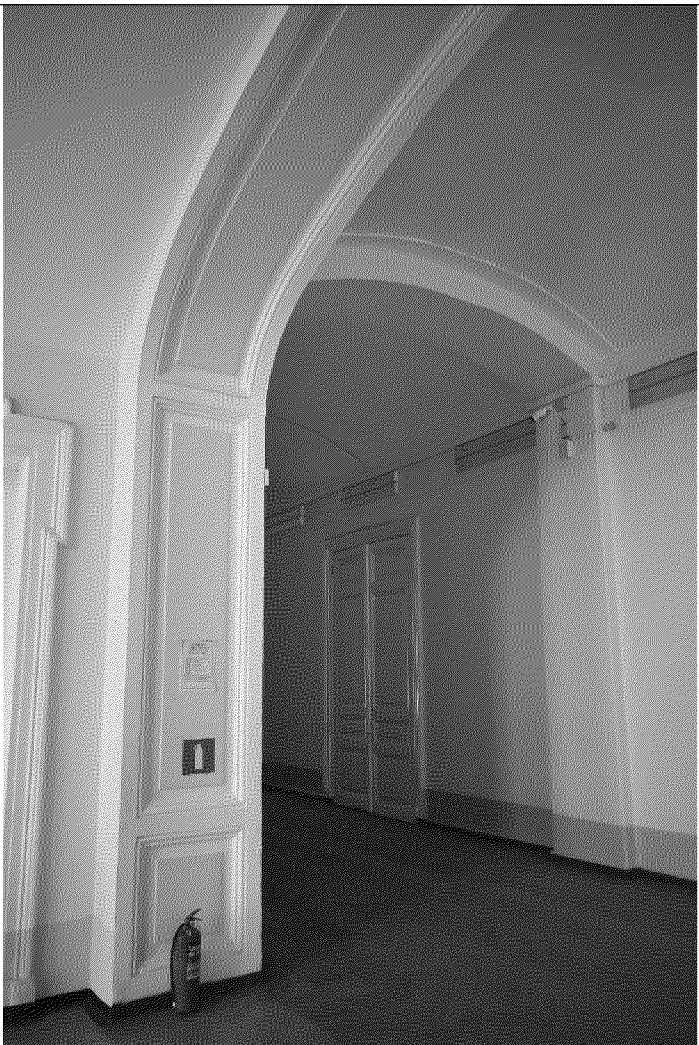
| 1 | 2 | 3 |
|---|---|---|
| | | <p data-bbox="901 1283 1532 1368">арочные проемы выходов лестничной клетки (фото 04.2021г.)</p> |

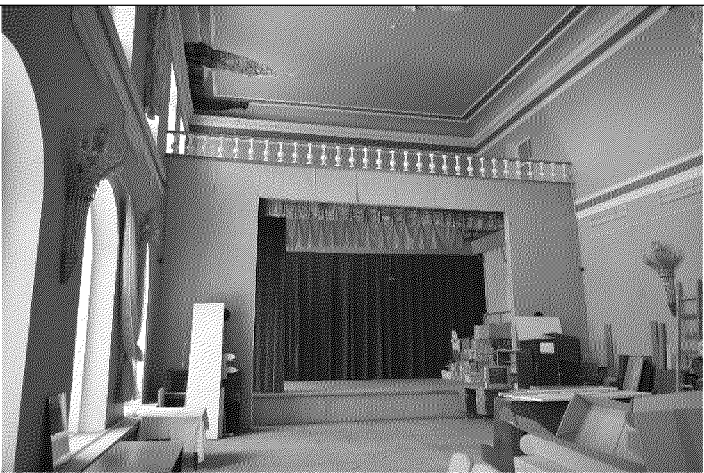
| 1 | 2 | 3 |
|---|---|---|
| 11. | <p data-bbox="325 1433 839 1688">Местоположение в западной части центрального ризалита в уровне второго этажа двухсветного зала и первоначальное решение интерьера, включая:</p> <p data-bbox="325 1700 839 1955">штукатурным и лепным декором в виде падуги с профилированными потолочными тягами и поясом иоников, профилированным подоконным поясом;</p> <p data-bbox="325 1966 839 2085">балкон с ограждением из деревянного балясника, в северной части зала;</p> <p data-bbox="389 2096 722 2128">профилированными</p> | <p data-bbox="888 1944 1544 2024">интерьер помещения двухсветного зала второго этажа (фото 04.2021г.);</p> |

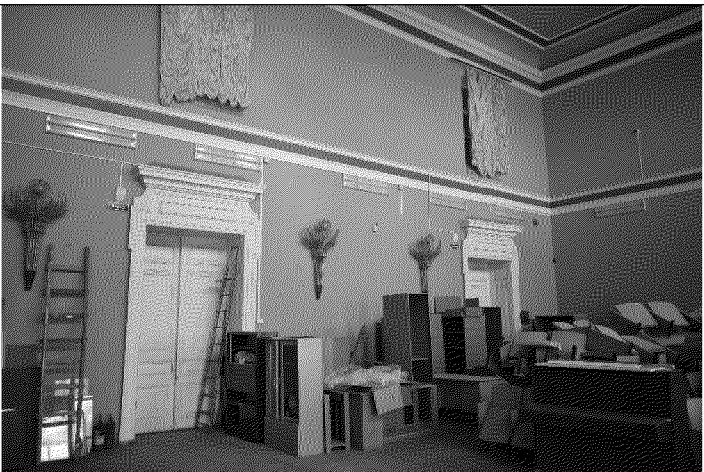
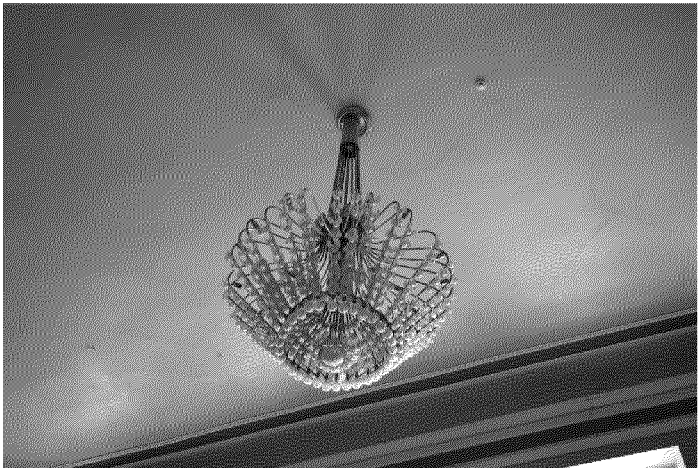
| 1 | 2 | 3 |
|---|---|---|
| | <p>дверными наличниками с ушками и сандриками; первоначальными деревянными филенчатыми дверями;</p> <p>люстра и настенные бра, выполненные по эскизам первоначальных приборов</p> | <p>оформление дверных проемов двухсветного зала второго этажа (фото 04.2021г.);</p> <p>Люстра двухсветного зала второго этажа (фото 04.2021г.);</p> |

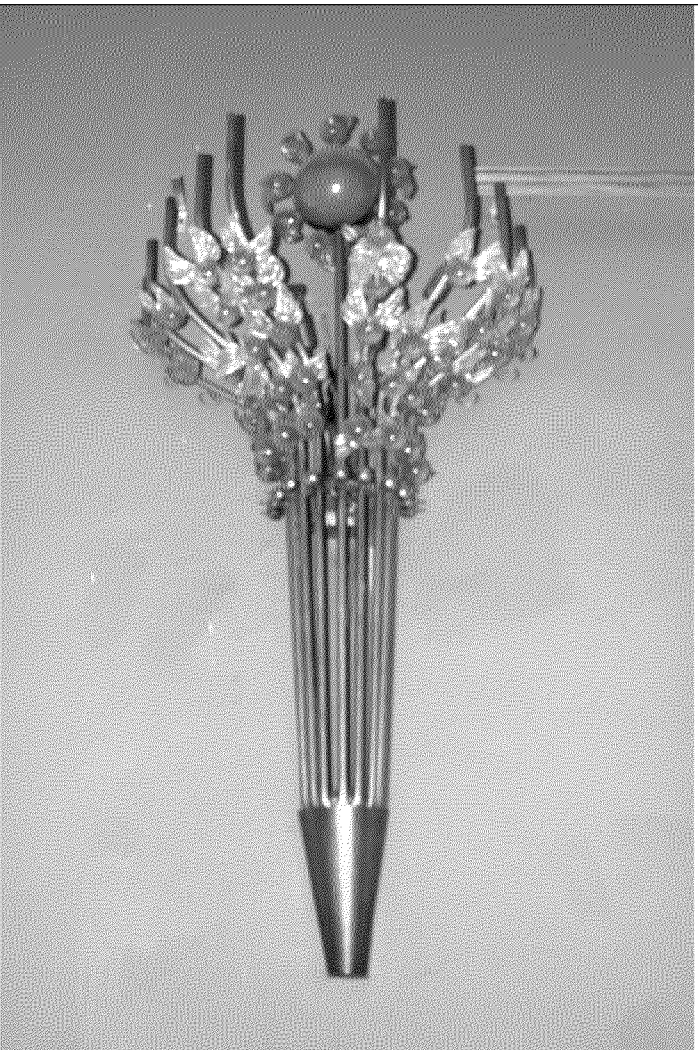
| 1 | 2 | 3 |
|---|---|---|
| | | <p data-bbox="911 1294 1517 1377">бра двухсветного зала второго этажа<br/>(фото 04.2021г.)</p> |

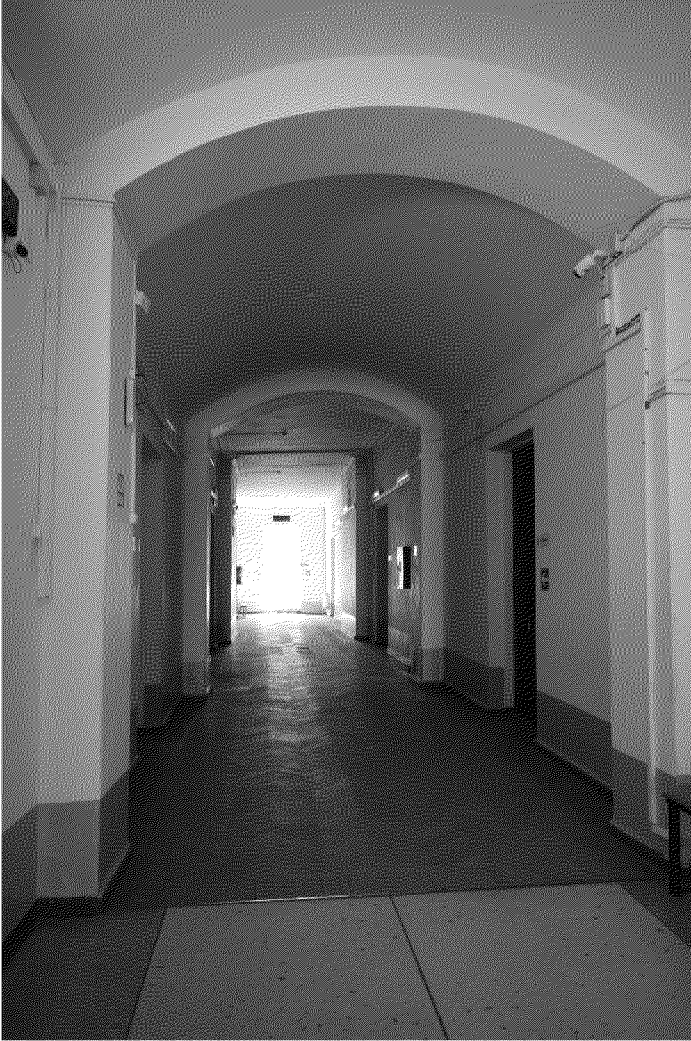
| 1 | 2 | 3 |
|---|---|---|
| 12. | <p>Интерьеры коридоров первого, второго и третьего этажей, включая:</p> <ul style="list-style-type: none"> <li>потолочные падугои;</li> <li>первоначальные деревянные профилированные наличники дверных проемов и деревянные двупольные филенчатые двери</li> </ul> | <p>интерьер коридора первого этажа<br/>(фото 04.2021 г.);</p> |

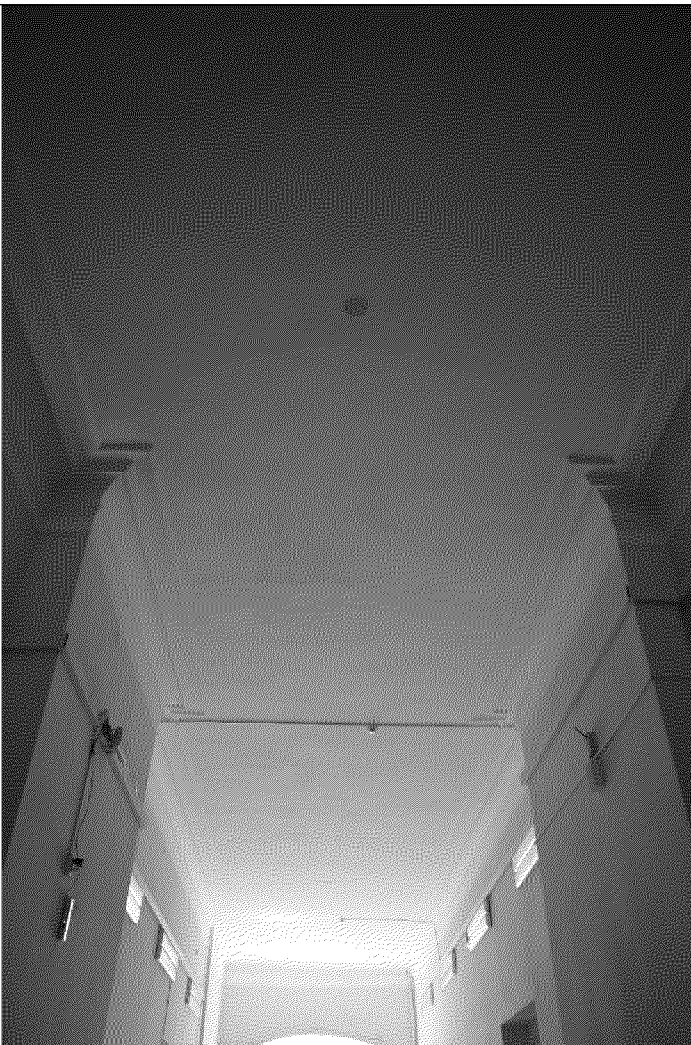
| 1 | 2 | 3 |
|---|---|---|
| | | <p data-bbox="890 1283 1552 1373">падуги потолка коридора второго этажа<br/>(фото 04.2021 г.);</p> |

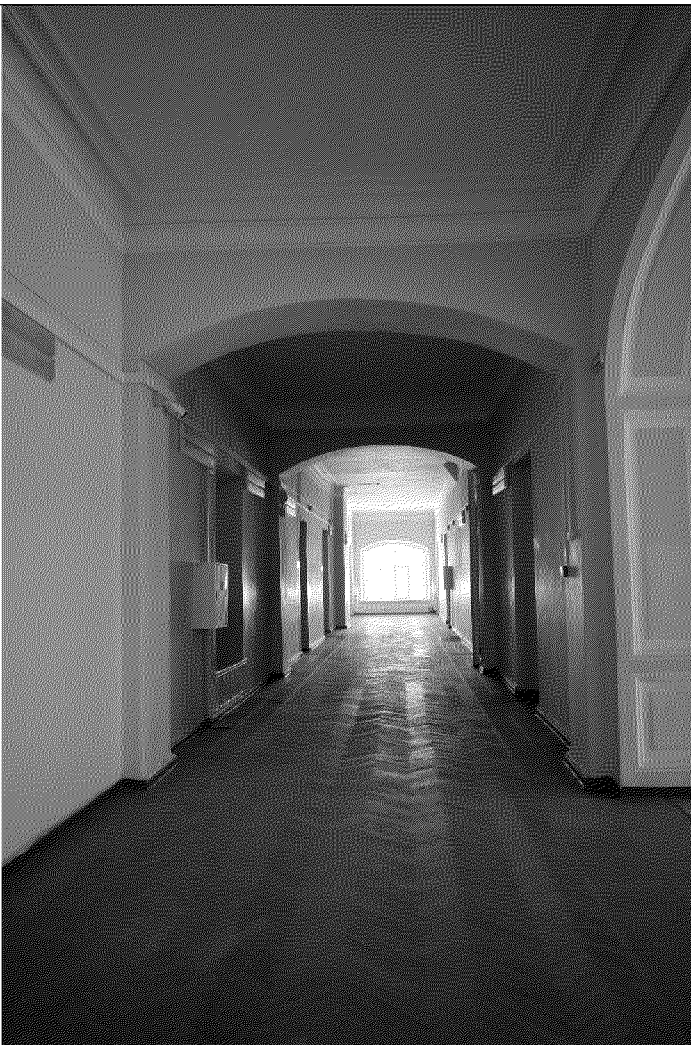
| 1 | 2 | 3 |
|---|---|---|
| | | <p data-bbox="938 1288 1505 1377">интерьер коридора третьего этажа<br/>(фото 04.2021 г.);</p> |

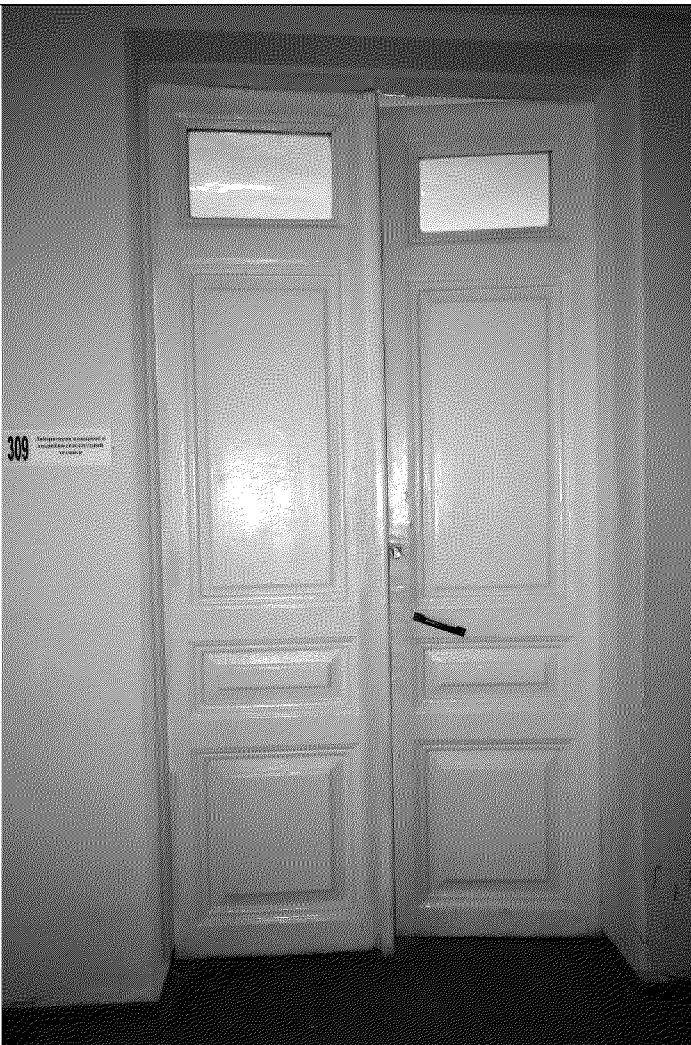
| 1 | 2 | 3 |
|---|---|---|
| | | <p data-bbox="932 1288 1508 1373">первоначальные деревянные двери<br/>(фото 04.2021 г.)</p> |
