**Об утверждении предмета охраны объекта культурного наследия
федерального значения (памятника) «Главное здание Донского
среднего сельскохозяйственного училища», расположенного
по адресу: Ростовская область, Октябрьский район,
п. Персиановский, ул. Кривошлыкова, 28**

ПРЕДМЕТ ОХРАНЫ

объекта культурного наследия федерального значения (памятника)
«Главное здание Донского среднего сельскохозяйственного училища»,
расположенного по адресу: Ростовская область, Октябрьский район,
п. Персиановский, ул. Кривошлыкова, 28

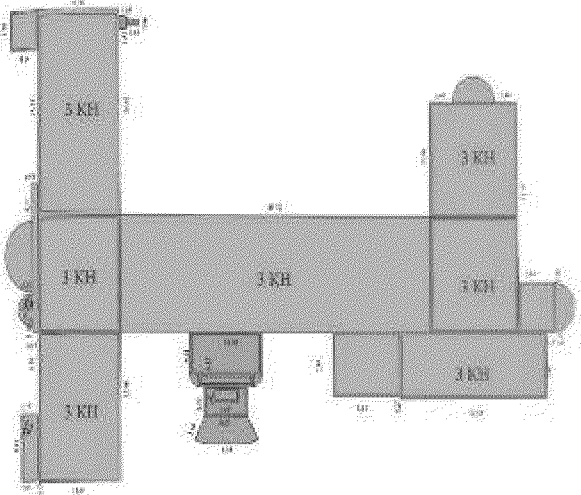
1	2	3
2.	<p>Объемно-пространственная композиция, габариты объекта культурного наследия, сформированные в дореволюционный период его существования, включая: сложносоставной объем из двух-трехэтажных частей с подвалом, сложной конфигурации в плане, сложной конфигурации многоскатную крышу с башенным объемом в юго-западной части объекта культурного наследия</p>

<p>ситуационный план, источник: техническое дело МУП «ЦТИ» г. Новочеркасска № 15870, 2008 год</p> <p>условные обозначения:</p> <p>□ - объект культурного наследия ■ - поздние строения, не входящие в состав объекта культурного наследия</p>

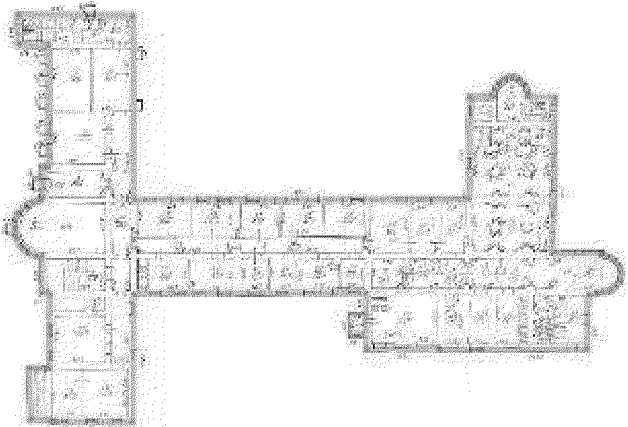
3.	<p>Строительные конструкции объекта культурного наследия и материал их изготовления, включая: каменный фундамент, кирпичные стены, железобетонные и деревянные перекрытия, внутренние железобетонные лестницы</p>	<p>план подвала</p>

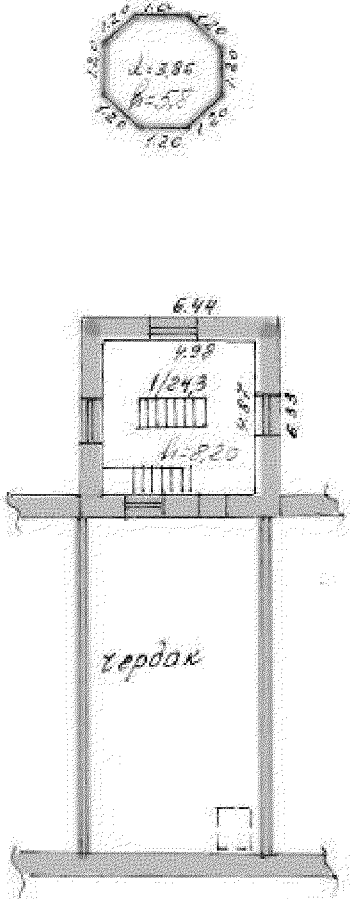
<p data-bbox="906 1794 1289 1827">условные обозначения:</p> <p data-bbox="906 1883 1560 2051"> - объект культурного наследия - поздние строения, не входящие в состав объекта культурного наследия план купола и мезонина </p>

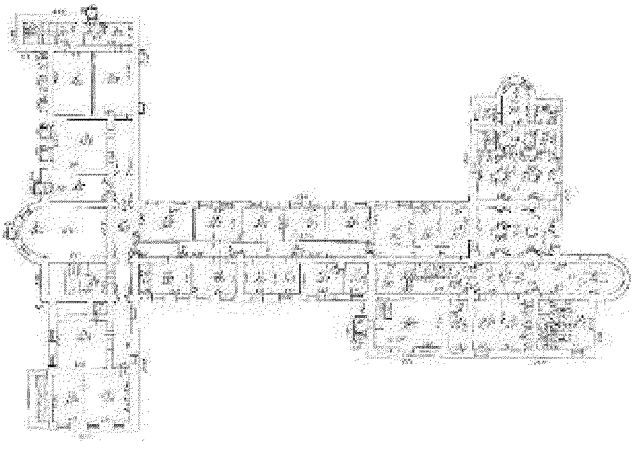
- объект культурного наследия</p>
4.	<p>Планировочное решение объекта культурного наследия, представленное коридорной и галерейной системами расположения внутренних помещений</p>	<p>план подвала</p>

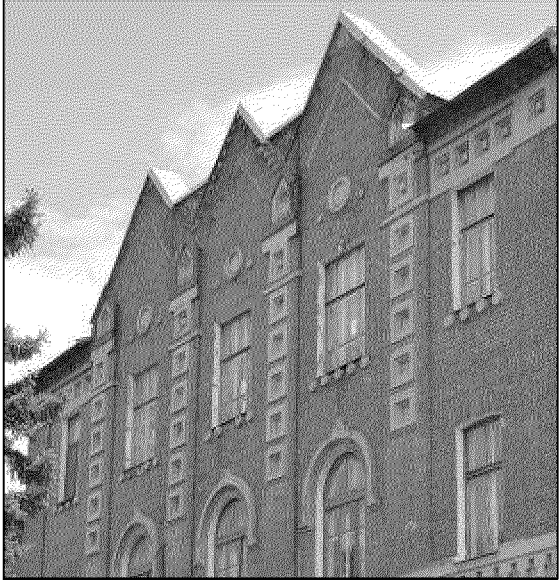
<p>фрагмент северо-западного фасада трехэтажного ризалита в южной части северо-западного фасада основного объема объекта культурного наследия (ритм прямоугольных оконных проемов третьего этажа, декорированных в подоконной части ритмом кнопок; лопатки в простенках оконных проемов верхнего яруса, декорированные в уровне третьего этажа полочками и рядом квадратных перспективных ниш; сложносоставной фриз, включающий штукатурные тяги и квадратные перспективные ниши с квадратными вставками в северной и южной частях фасада; венчающий карниз с ритмом дентикул; три щипца в завершении центральной части фасада, декорированные в тимпанах фальшлюкарнами, декоративными кнопками, перспективными нишами пятиугольной конфигурации, а также треугольными перспективными нишами в их основании) (вид с юго-запада)</p>

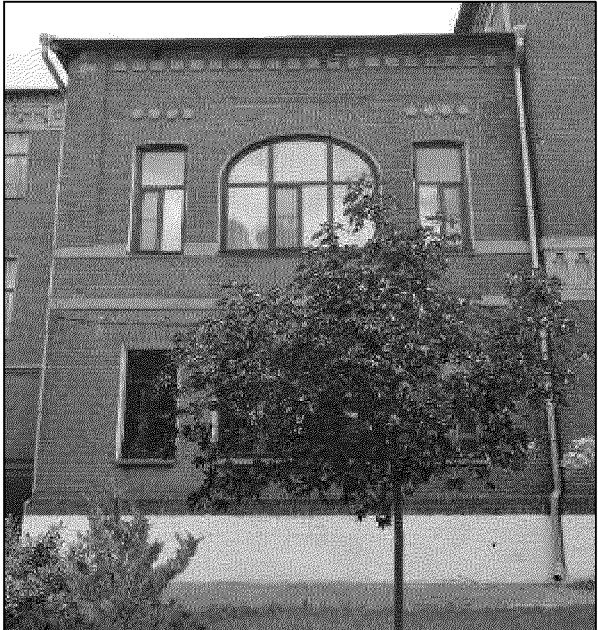
<p>северо-западный фасад двухэтажного ризалита в южной части северо-западного фасада основного объема объекта культурного наследия (профилированный кордон высокого цоколя; прямоугольные оконные проемы различного размера в уровне первого этажа; междуэтажный пояс; лучковые и арочный оконные проемы в уровне второго этажа; подоконный пояс в уровне второго этажа; угловая лопатка; ритм декоративных кнопок над лучковыми оконными проемами второго этажа; ритм квадратных вставок во фризе; профилированный венчающий карниз)</p>

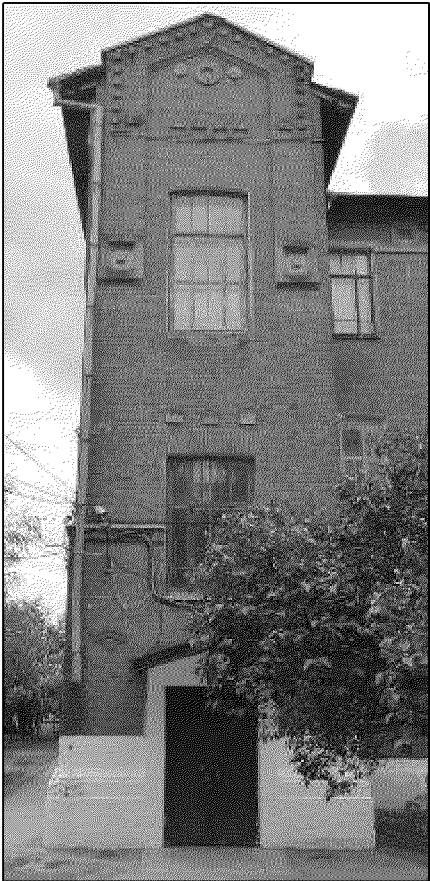
<p>ризалит в восточной части северо-восточного фасада северного крыла объекта культурного наследия (профилированный кордон цоколя;</p>

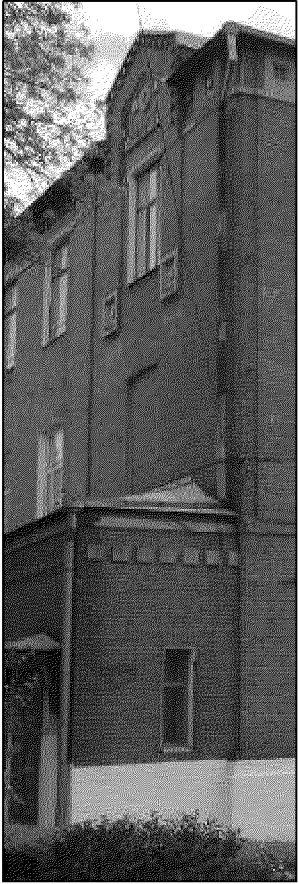
<p>фрагмент западной части северо-восточного фасада северного крыла объекта культурного наследия (вид с северо-запада) (висячие лопатки в простенках крайнего западного оконного проема третьего этажа, в нижней части декорированные квадратными перспективными нишами и квадратными вставками в их поле; щипцовое завершение западной части фасада, декорированное в тимпане профилированным карнизом, фальшлюкарной и кнопками)</p>

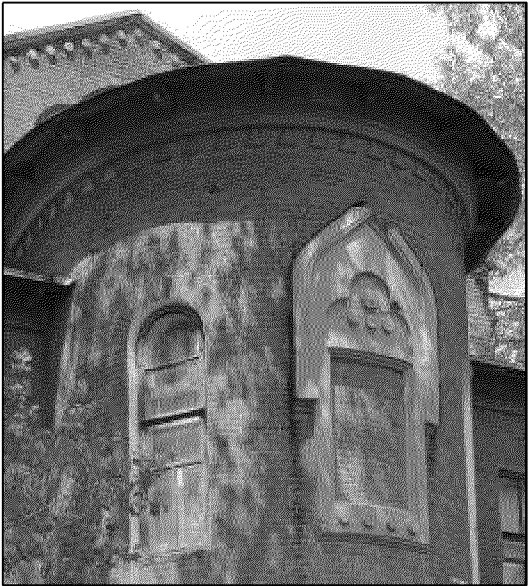
<p>фрагмент юго-восточного фасада южного крыла объекта культурного наследия (вид с юго-юго-востока) (пояс с крупными гуттами во фризовой части апсиды; профилированный венчающий карниз; декоративная вставка сложной геометрической формы, расположенная в простенке оконных проемов верхнего яруса апсиды)</p>

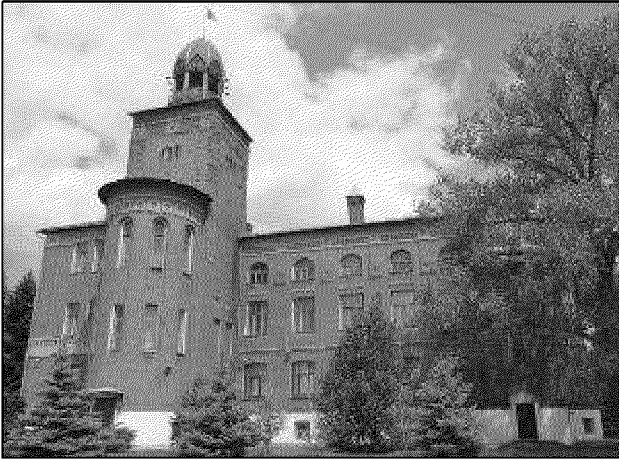
<p>юго-западный фасад южной части объекта культурного наследия (вид с юга)</p>

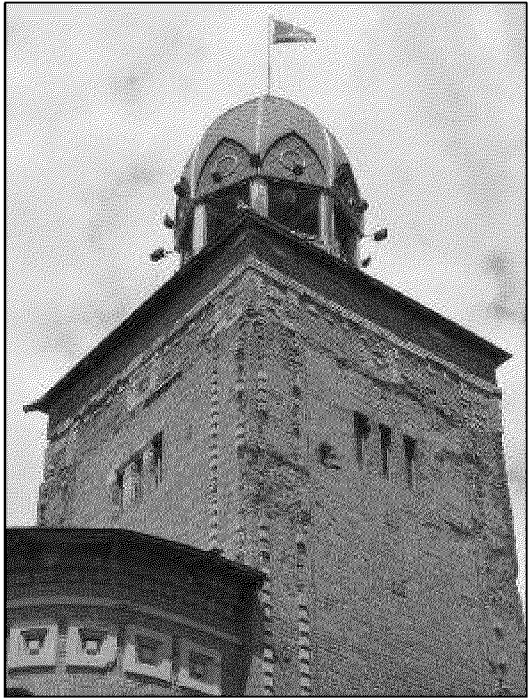
<p>четырёхэтажный, прямоугольный в плане башенный объем объекта культурного наследия (вид с юга) (узкие тройные прямоугольные оконные проемы четвертого этажа; фланкирующие фасады угловые лопатки в уровне третьего-четвертого этажей, декорированные ритмом кнопок и квадратных вставок; сложносоставной фриз, включающий тяги с крупными гуттами и квадратные ниши с квадратными и круглыми вставками; восьмиугольная в плане смотровая площадка, увенчанная куполом в завершении башенного объема)</p>

1	2	3
	<p>широкий пояс с крупными гуттами во фризе;</p> <p>на четырехэтажном, прямоугольном в плане башенном объеме:</p> <p>узкие тройные прямоугольные оконные проемы четвертого этажа;</p> <p>фланкирующие фасады угловые лопатки в уровне третьего-четвертого этажей, декорированные ритмом кнопок и квадратных вставок;</p> <p>сложносоставной фриз, включающий тяги с крупными гуттами и квадратные ниши с квадратными и круглыми вставками;</p> <p>восьмиугольная в плане смотровая площадка, увенчанная куполом в завершении башенного объема</p>

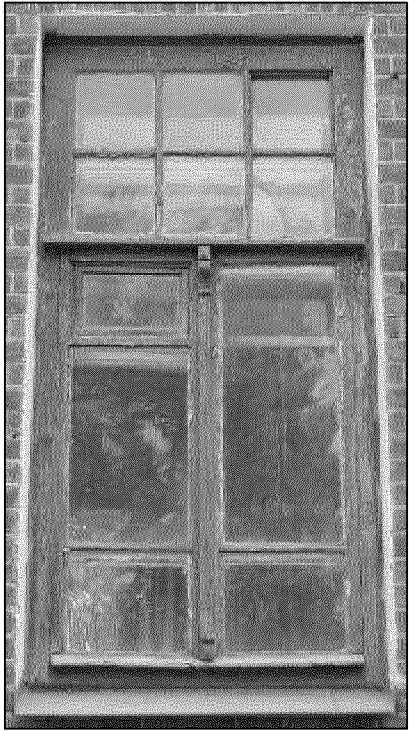
<p data-bbox="904 1010 1576 1308">первоначальное деревянное заполнение прямоугольного оконного проема первого этажа на северо-западном фасаде двухэтажного ризалита в южной части северо-западного фасада основного объема объекта культурного наследия</p>   <p data-bbox="904 2024 1576 2105">первоначальное деревянное заполнение прямоугольного дверного проема</p>

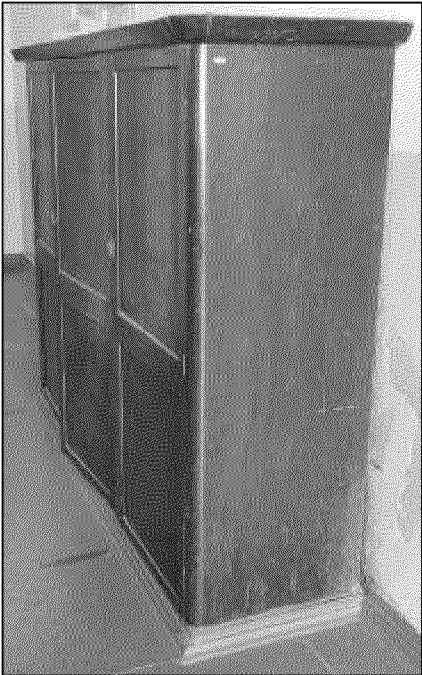
<p data-bbox="906 952 1576 1079">первоначальный деревянный шкаф в интерьере помещения № 12 третьего этажа объекта культурного наследия</p>

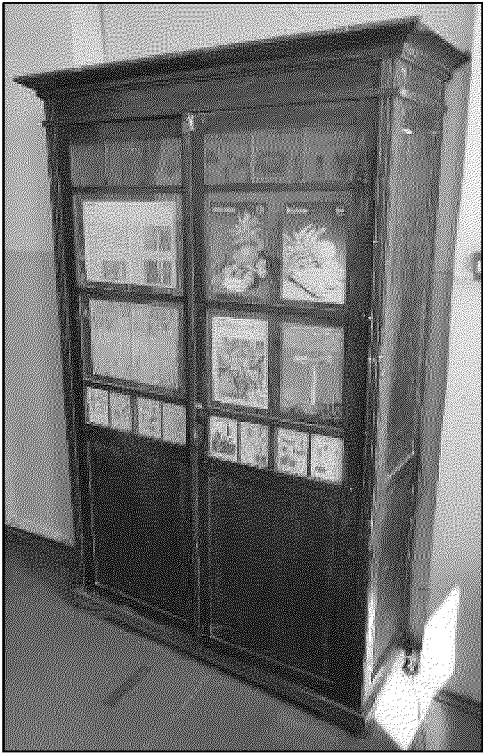
<p data-bbox="906 1915 1576 2042">первоначальный деревянный шкаф в интерьере помещения № 8 третьего этажа объекта культурного наследия</p>

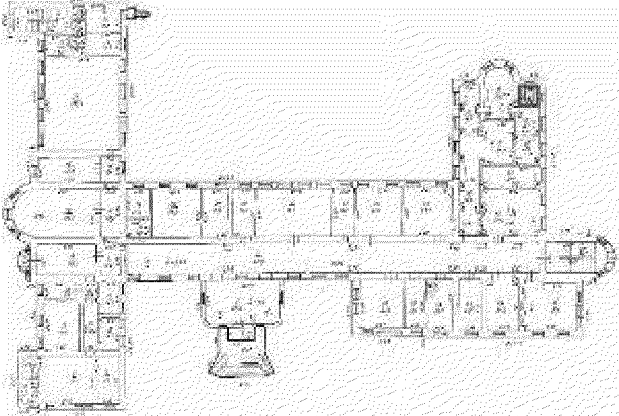
- местоположение внутренней междуэтажной четырехмаршевой железобетонной лестницы в объекте культурного наследия</p>
