### ПРИКАЗ

№ 0078/01-07

Об утверждении предмета охраны объекта культурного наследия  
регионального значения «2-х этажный каменный дом, первая половина XIX в.»  
(г. Томск)

Предмет охраны объекта культурного наследия регионального значения

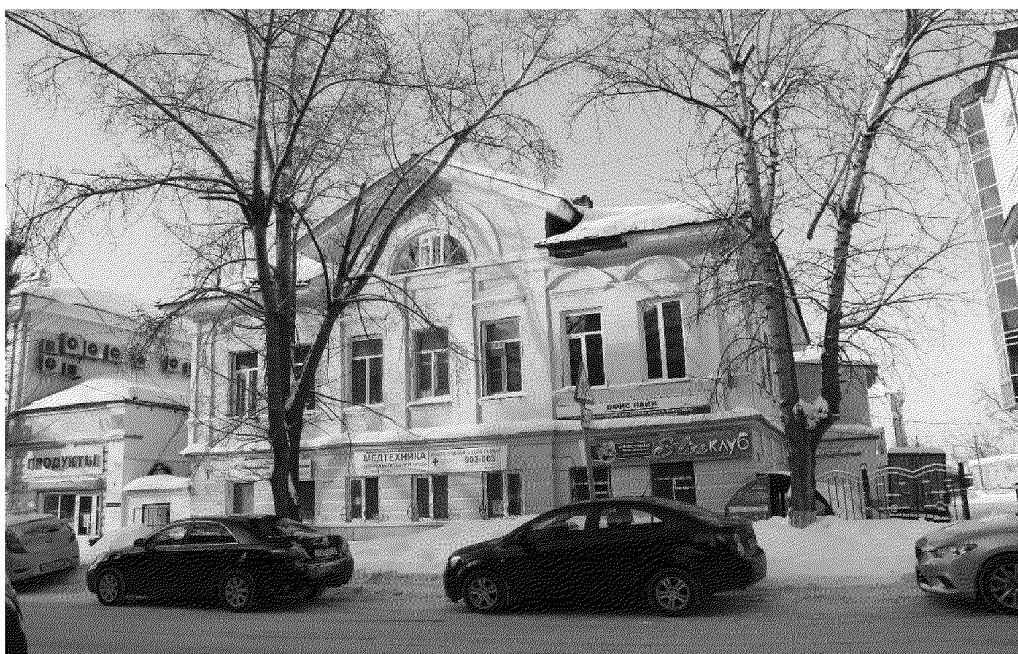
Видовая точка № 2.  
Главный фасад здания, вид с ул. К.Маркса

4.1. Главный восточный фасад симметричной композиции решен в 7 осей оконных проемов, центральная часть фасада акцентирована слабо выступающим ризалитом (в 3 оси окон) и мезонином с треугольным полуфронтоном. Западный фасад с боковым ризалитом в 3 оси проемов (в т.ч. одна ниша) в правой части фасада, выступающим одноэтажным объемом (за исключением поздней надстройки) лестничного блока в левой части фасада и центральным

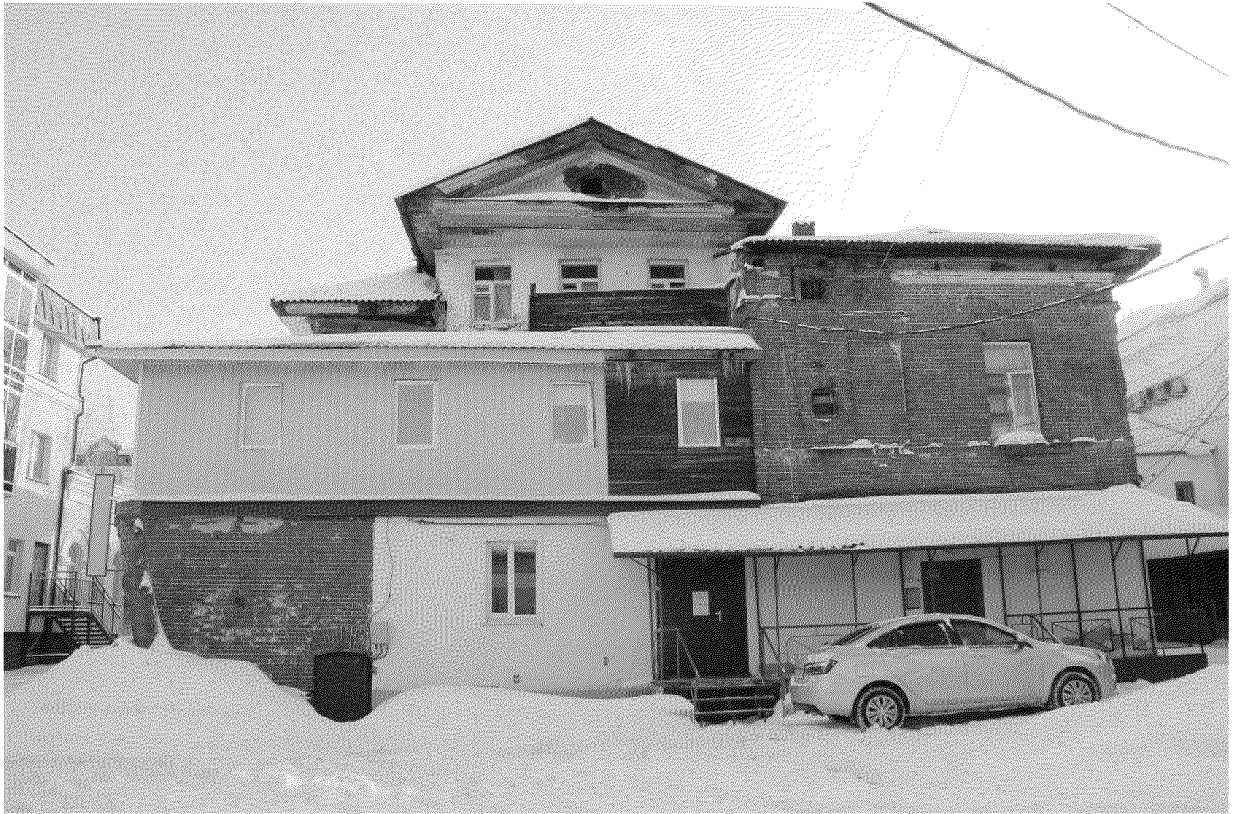
Видовая точка № 5  
Западный дворовый фасад здания

композиционным акцентом в виде мезонина в 3 оси проемов с балконом и нависающим над ним треугольным фронтоном. Боковые фасады фронтальной композиции, решенные: по южному фасаду в 8 осей оконных проемов (в т.ч. 2 ниши), по северному фасаду в 7 осей окон второго этажа (в т.ч. 1 ниша) с асимметричным расположением выступающего одноэтажного объема пристройки лестничного блока в 3 оси проемов.

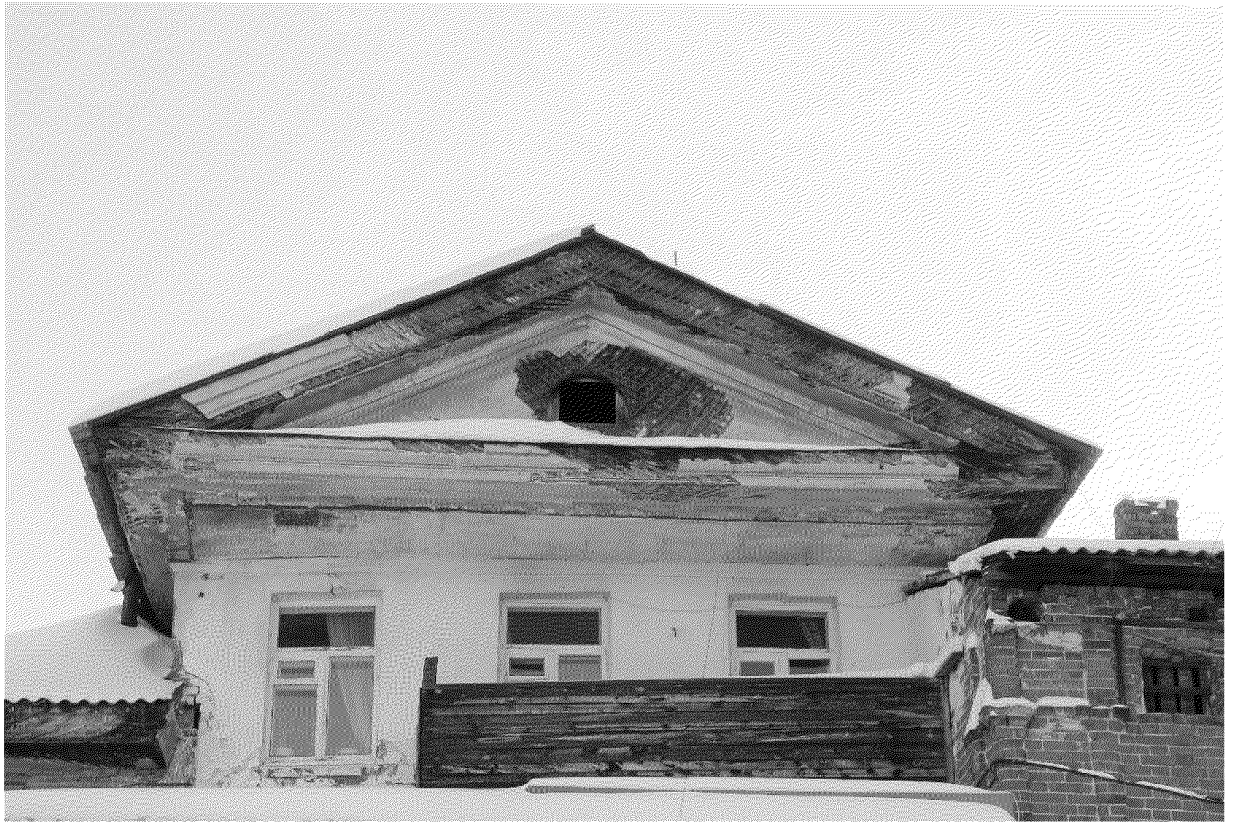
Видовая точка № 6  
Фрагмент дворового западного фасада. Мезонин

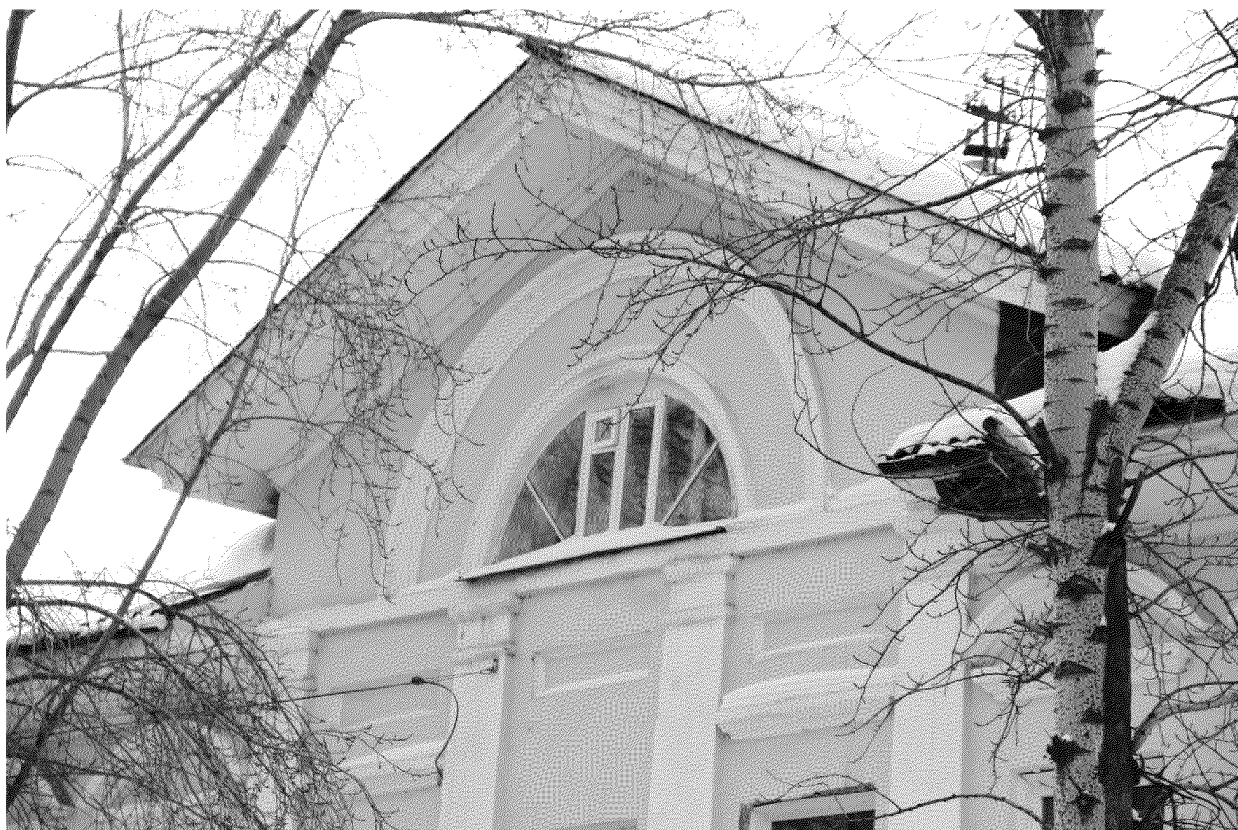
Видовая точка № 7  
Фрагмент главного восточного фасада. Мезонин

4.2. Местоположение, размеры и форма оконных проемов с широкими раскрывающимися внутрь помещения откосами: прямоугольные (квадратные в уровне 1-го этажа, вытянутые в уровне 2-го этажа), окно мезонина восточного фасада крупное арочное полуциркульное. Окна подвала небольшие с лучковыми перемычками и их конструкция в толщине стены и в распалубке кирпичного свода. Маленькие квадратные оконные проемы ризалита дворового западного фасада, расположенные по крайней левой оси.

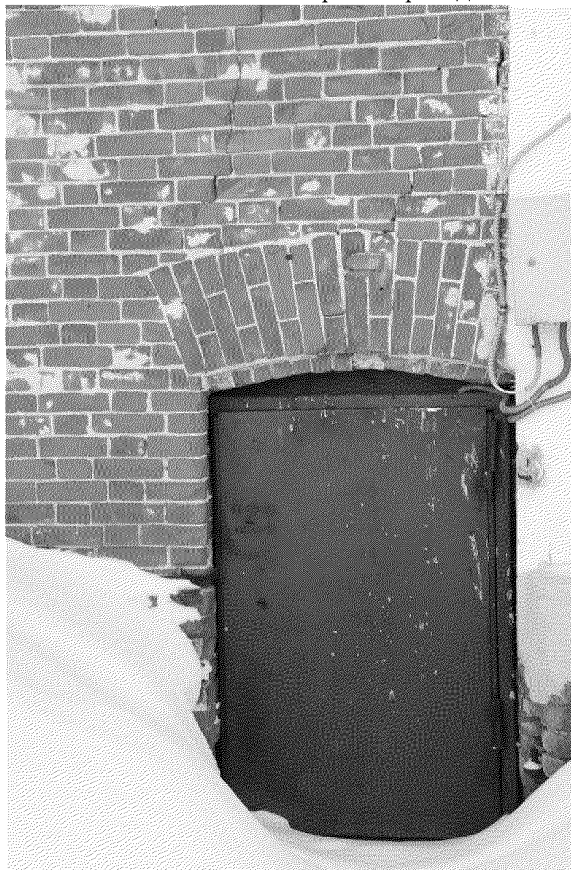
Видовая точка № 12  
Дверной проем с лучковой перемычкой  
западного фасада (вход в подвал)

4.3. Местоположение, размер и форма основных входов в здание: основные входы – проемы прямоугольной формы, расположенные на северном фасаде, дворовые входы (включая входы в подвал) – проемы с лучковыми и клинчатыми перемычками, расположенные на западном и северном фасадах. Дверные проемы выходов на чердак.

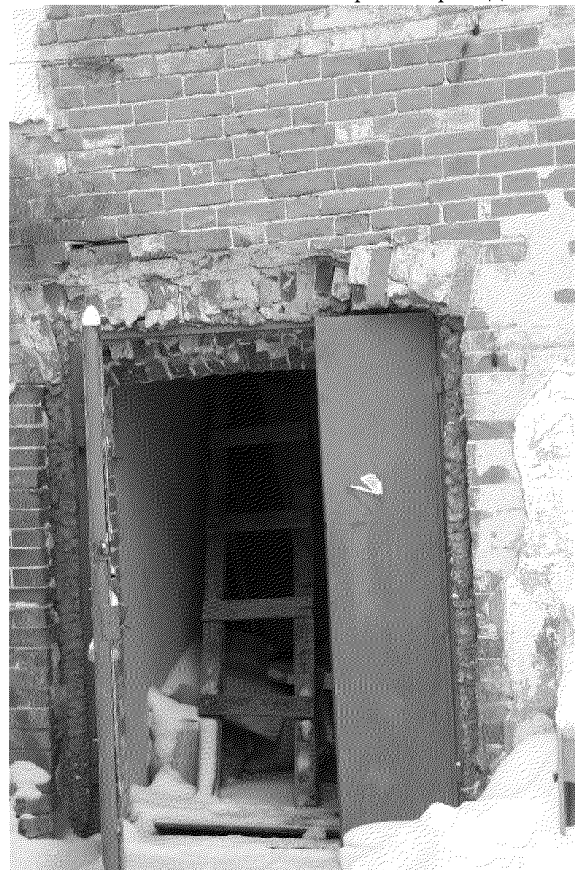
Видовая точка № 13  
Дверной проем с лучковой перемычкой  
северного фасада (вход на 2-й этаж)

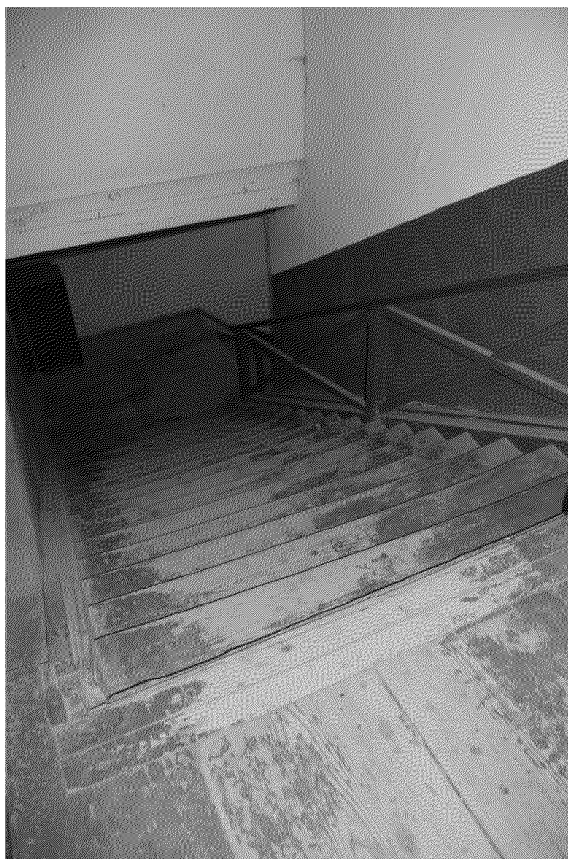
Видовая точка № 14  
3-х маршевая деревянная лестница  
(Яблонская М.А., 31.05.2021)

**10.** Лестницы на дату сохранившихся элементов, включая их местоположение, материал, размеры, конструкцию, конфигурацию маршей и ограждение. Лестница на второй этаж широкая 3-х маршевая деревянная на тетивах с деревянным простым перекрестным ограждением, расположенная в одноэтажной пристройке. Узкая одномаршевая лестница на мезонин с ограждением из точеных балясин, расположенная в центральной части здания.

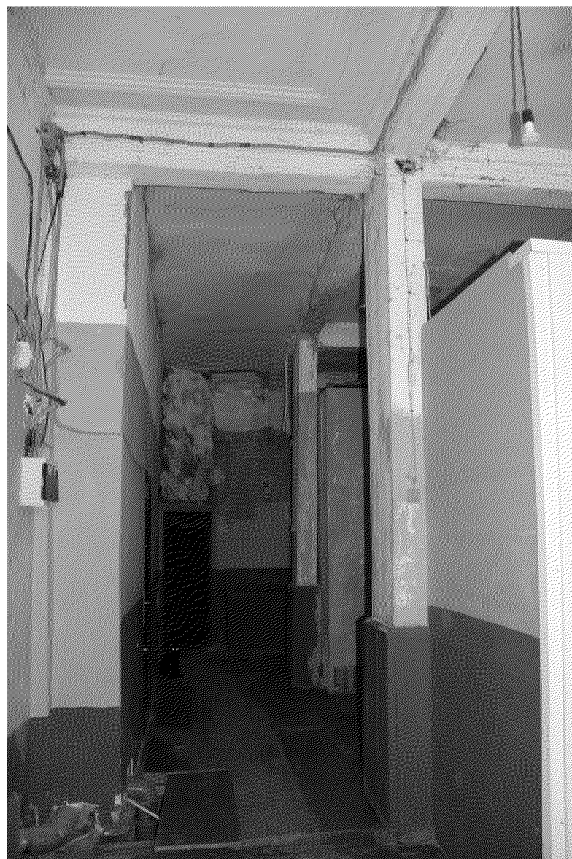
Видовая точка № 15  
Вестибюль 2-го этажа с деревянными колоннами  
(Яблонская М.А., 31.05.2021)

**9.** Конструктивные элементы здания на дату строительства перв. пол. XIX в. Бутовые фундаменты, кирпичные стены, кованые металлические связи внутри стен. Все виды кирпичных сводов междуэтажных перекрытий: парусные и цилиндрические (над подвалом и в отдельных помещениях 1-го этажа). Все виды кирпичных перемычек оконных и дверных проемов, ниш (клинчатые, лучковые, арочные полуциркульные). Деревянные колонны (квадратные в сечении) и балки в центральном помещении второго этажа (вестибюль).

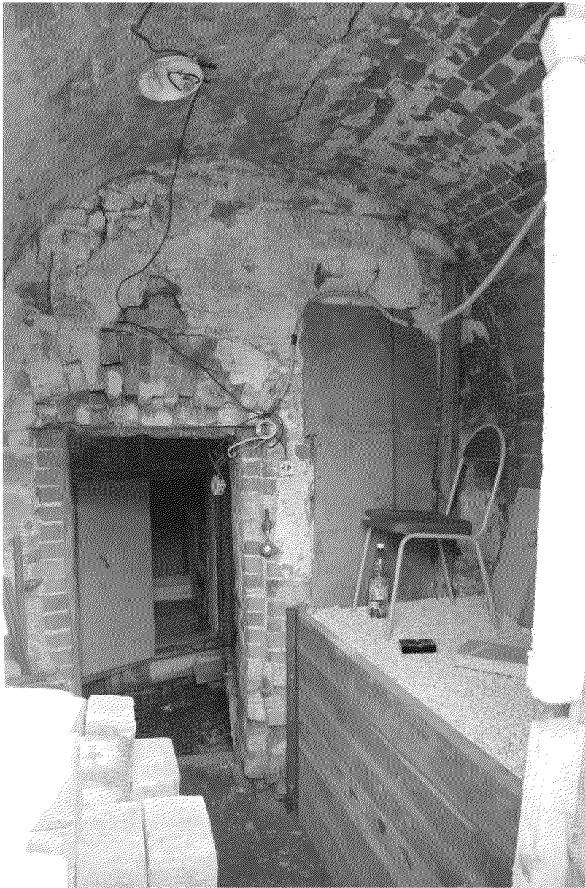
Видовая точка № 18  
Помещение входа в подвал с кирпичным сводом  
(Яблонская М.А., 31.05.2021)

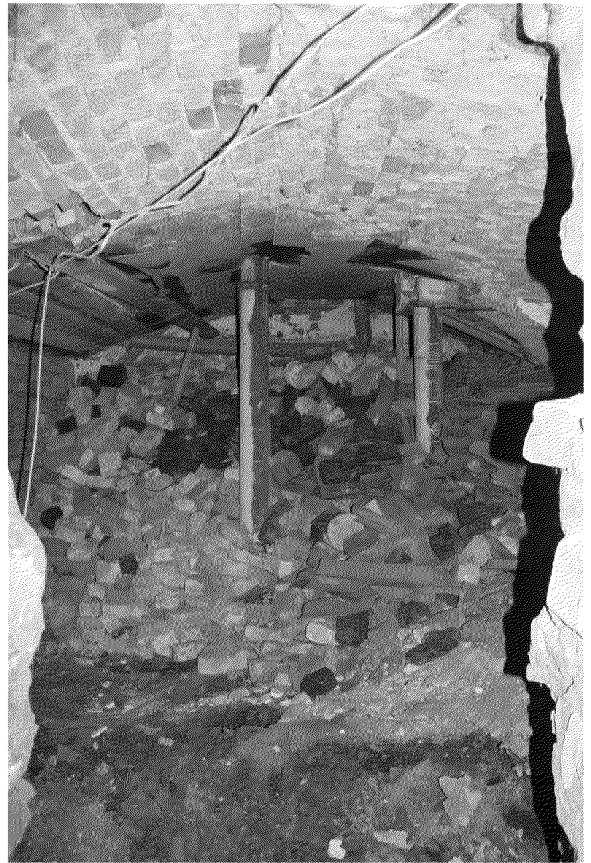
Видовая точка № 19  
Помещение подвала с кирпичным сводом  
(Яблонская М.А., 31.05.2021)

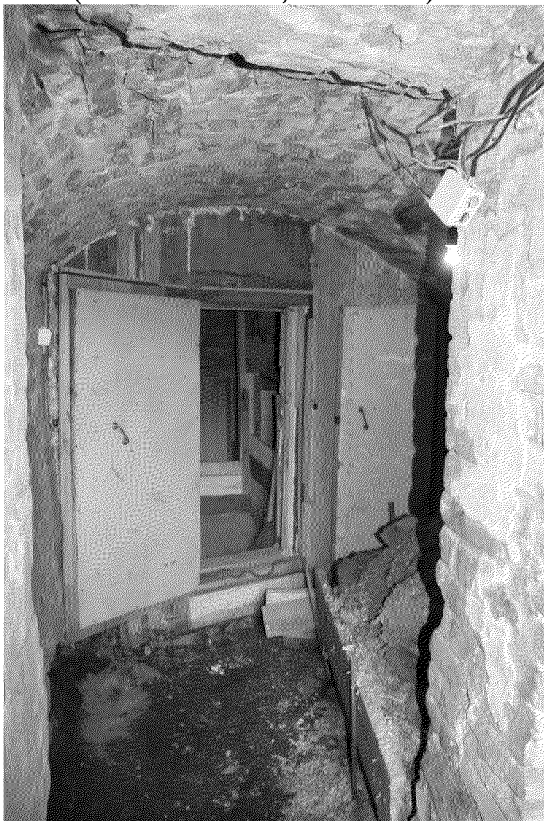
Видовая точка № 20  
Помещение подвала с кирпичным сводом  
(Яблонская М.А., 31.05.2021)

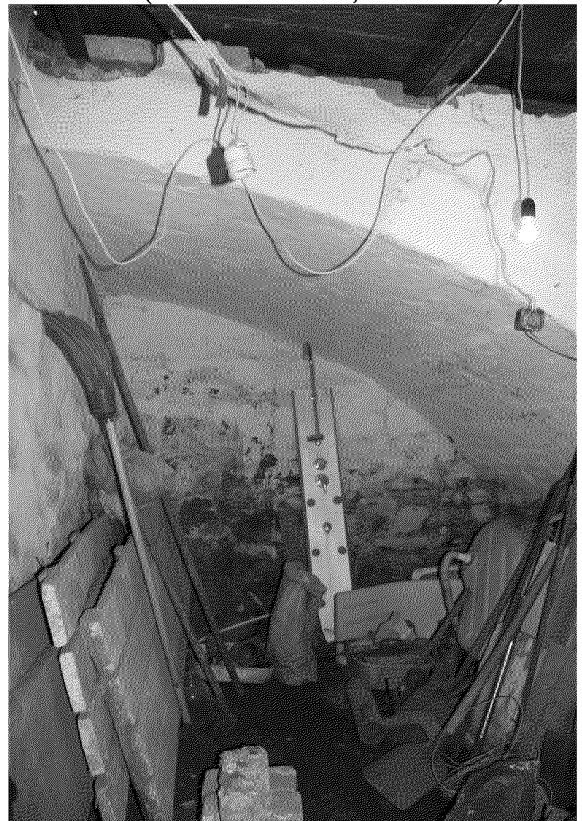
Видовая точка № 21  
Кирпичная арка в помещении подвала  
(Яблонская М.А., 31.05.2021)

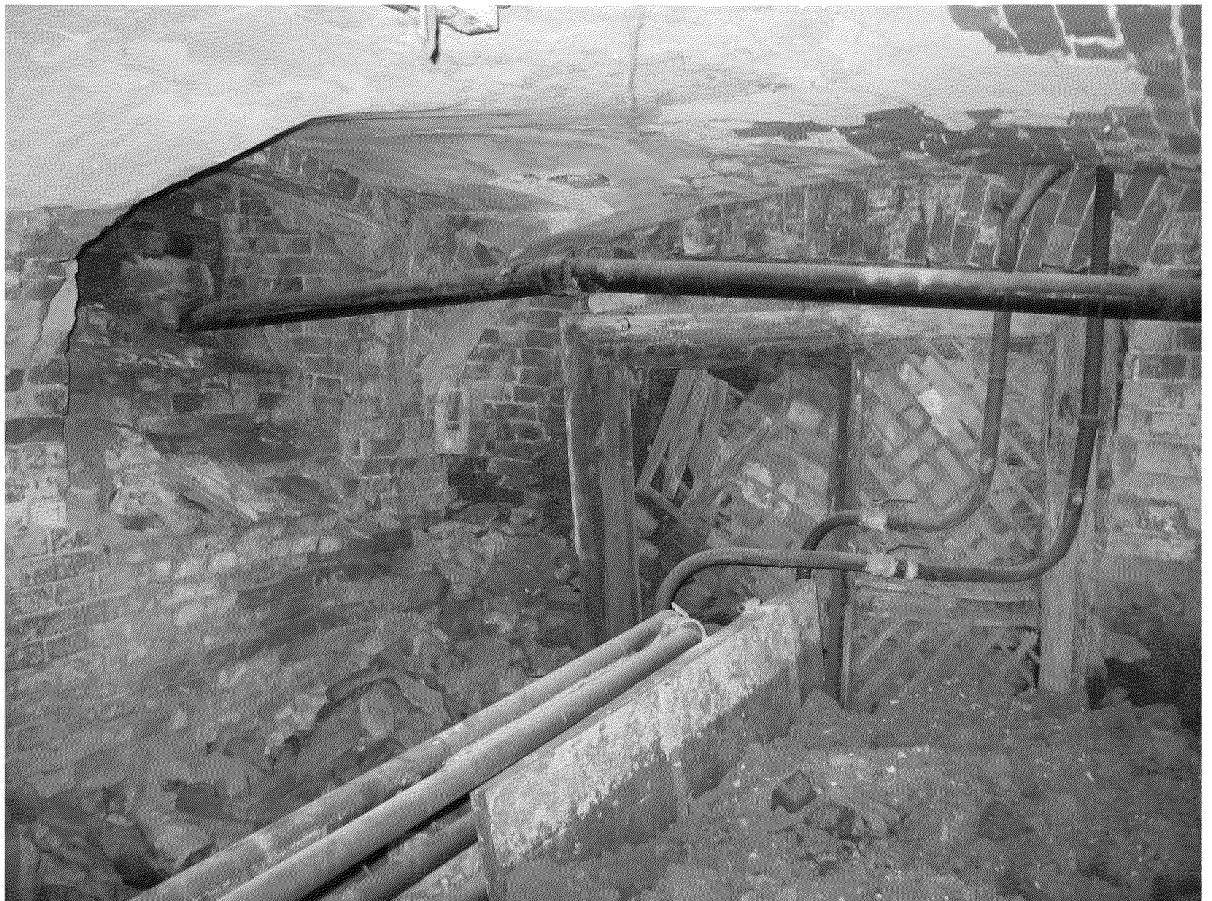
Видовая точка № 22  
Фрагмент помещения подвала. Кирпичный свод перекрытия с распалубками  
в местах расположения окон (2009 г.)

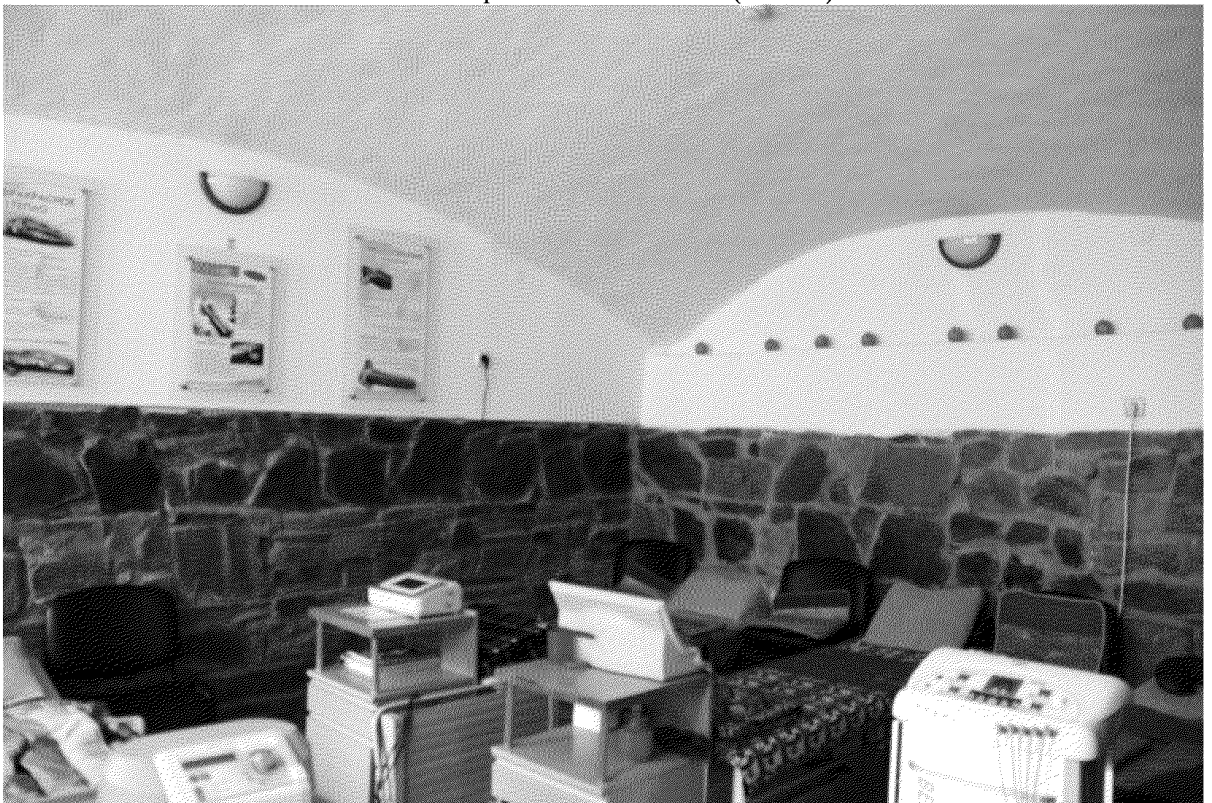
Видовая точка № 23  
Кирпичный парусный свод в помещении подвального этажа  
(Рыжикова А.Ю., 2015 г.)

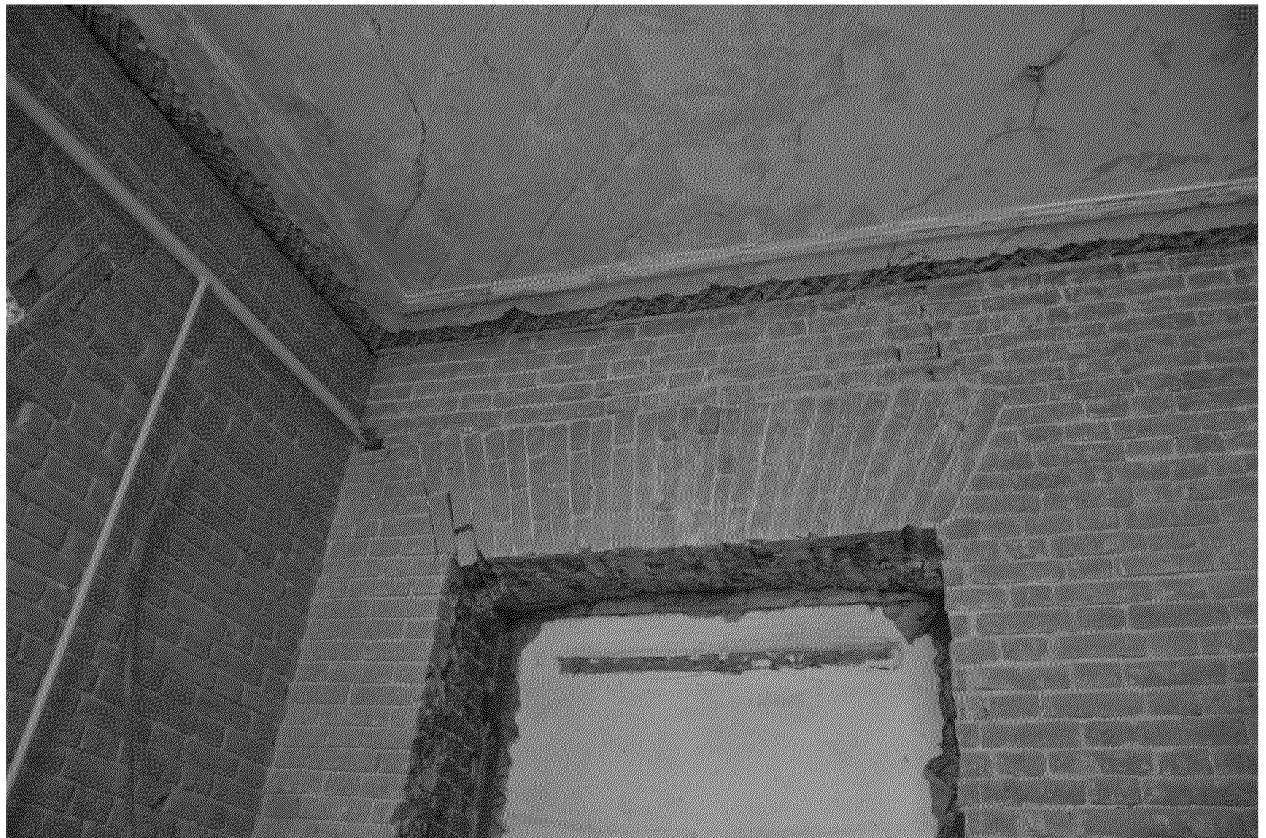
Видовая точка № 24

Общий вид помещения. Дверной проем с клинчатой перемычкой, фрагменты штукатурного декора потолка (Ярославцева Е.Е., 16.04.2021)

**11.** Архитектурно-художественное оформление интерьеров на дату сохранившихся элементов декоративного оформления: профильные штукатурные потолочно-стеновые тяги в оформлении потолка помещений 2-го этажа (включая вестибюль).

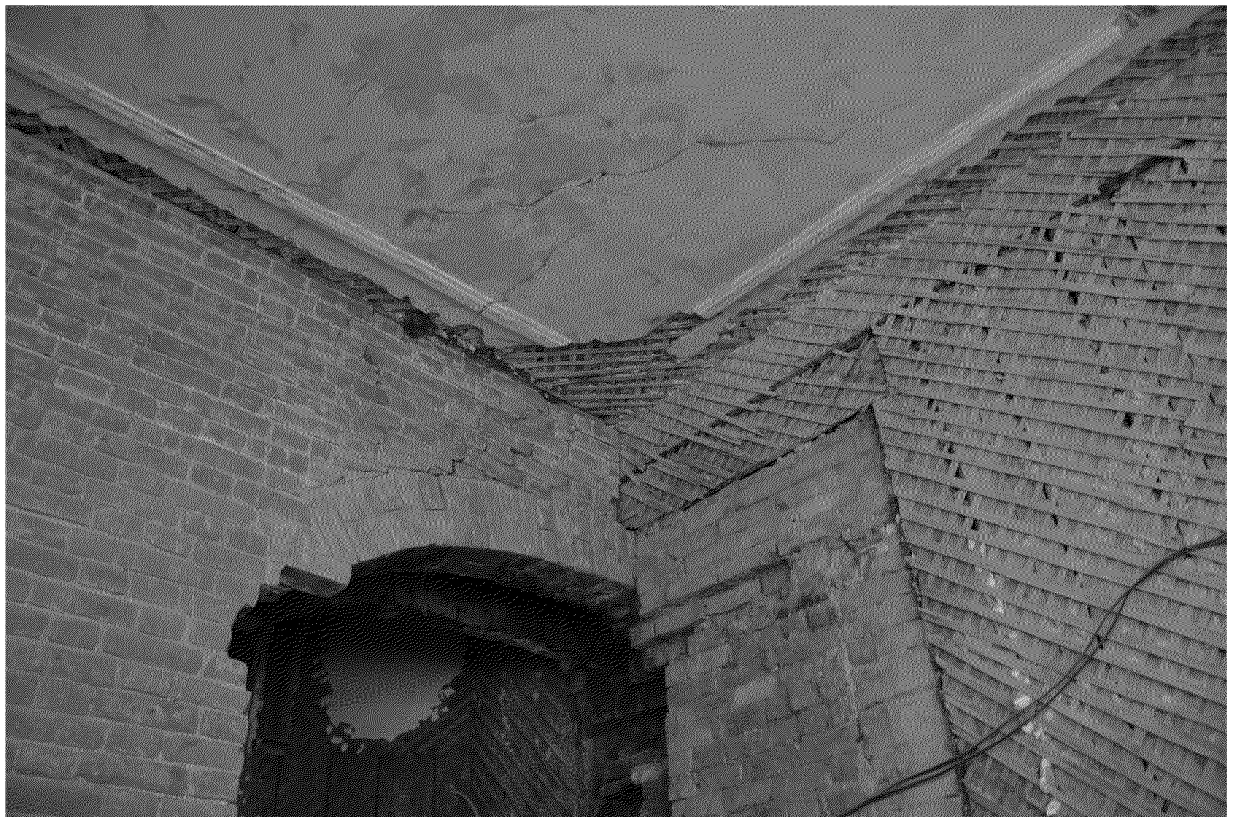
Видовая точка № 25

Общий вид помещения. Проем с лучковой перемычкой (возможно место расположения печи), фрагменты штукатурного декора потолка (Ярославцева Е.Е., 16.04.2021)
