Об утверждении предмета охраны объекта культурного наследия  
регионального значения «Дом жилой», кон. XIX в.  
(г. Томск, ул. Горького Максима, 30)

Предмет охраны объекта культурного наследия регионального значения  
«Дом жилой», кон. XIX в., по адресу: Томская область, г. Томск,  
Горького Максима улица, 30

**Фотографические изображения объекта культурного наследия регионального  
значения «Дом жилой», кон. XIX в., расположенного по адресу: Томская область,  
г. Томск, Горького Максима улица, 30**

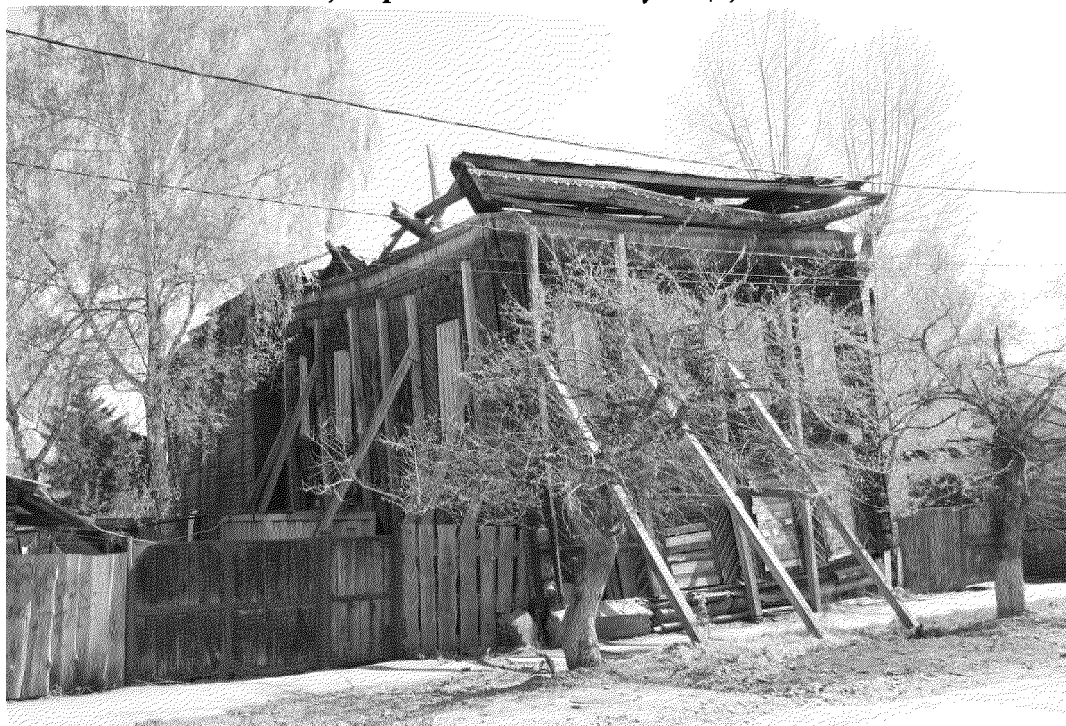
Видовая точка № 1. Общий вид дома с северо-западной стороны  
(автор снимка: Лырова Е.В., дата съемки: 2019 г.)

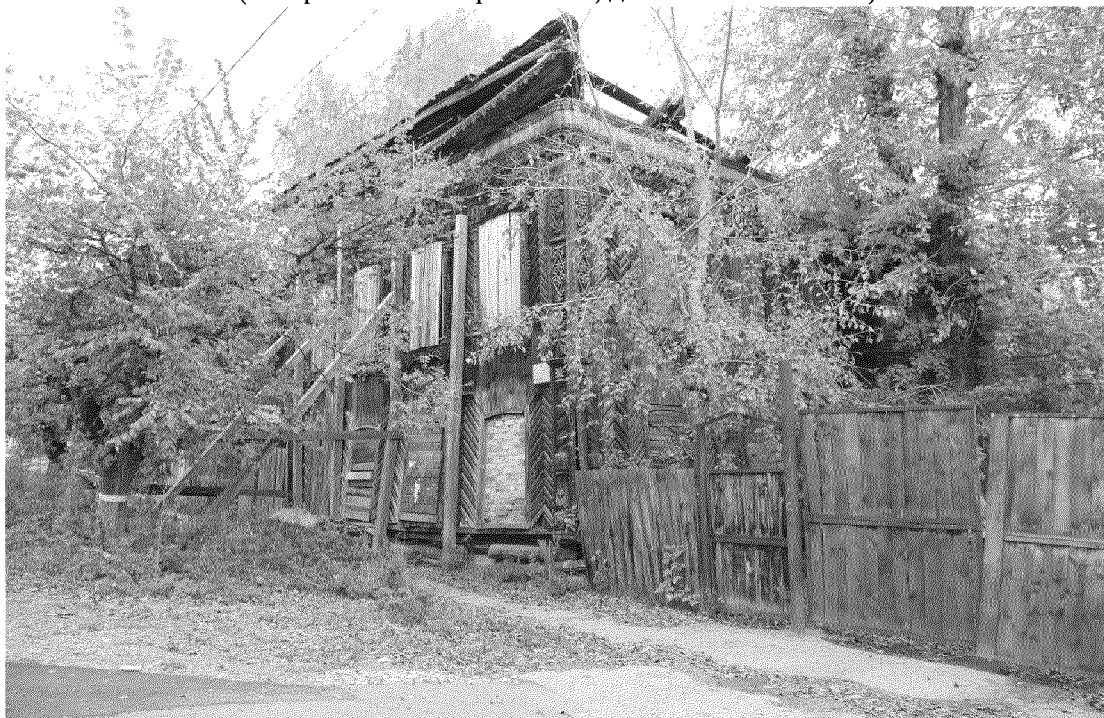
Видовая точка № 2.  
Общий вид дома с юго-западной стороны (Олейник А.Ю., 02.10.2020)

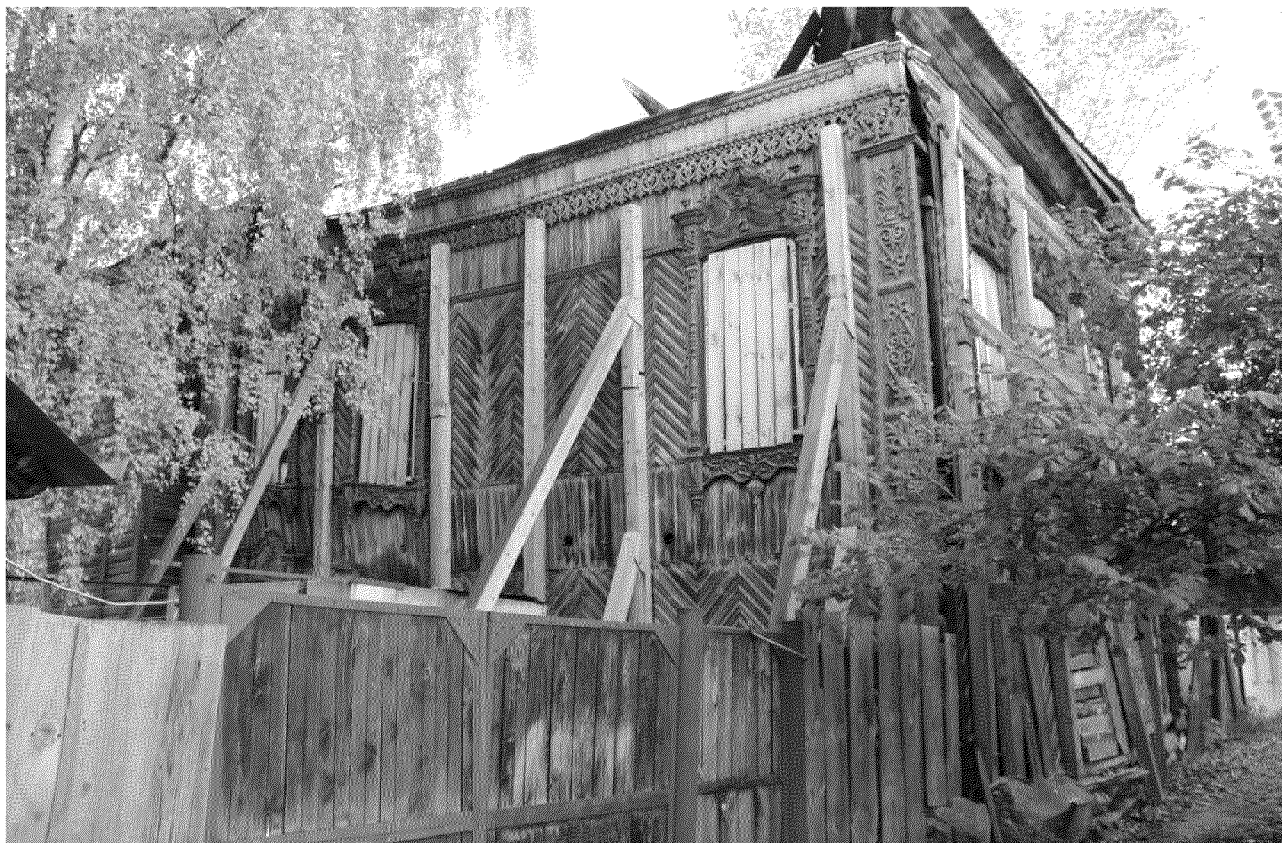
Видовая точка № 3.

Общий вид дома с северной стороны (Яблонская М.А., 04.10.2021)

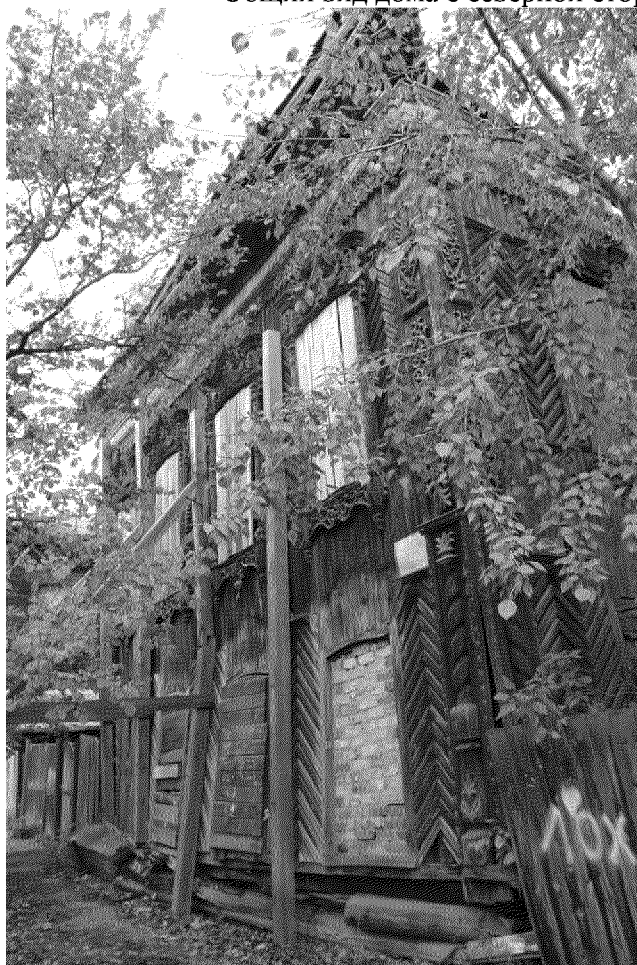
Видовая точка № 4.

Главный западный фасад  
(Яблонская М.А., 04.10.2021)

4.1. Главный западный фасад основного объема в 4 оси оконных проемов. Боковой южный фасад симметричной композиции в 7 осей оконных проемов, центральная ось фасада акцентирована выступающим объемом веранды-эркера на столбах (в 1 ось трехчастного окна), оформляющим основной вход в здание. Боковые фасады веранды-эркера в 1 ось оконных проемов. Боковой северный фасад в 3 оси окон по основному объему с «глухим» фасадом выступающего объема пристройки в левой части. Дворовый западный фасад в 3 оси оконных проемов по основному объему с «глухим» фасадом, выступающего объема пристройки в правой части. Южный фасад дворовой пристройки в 1 ось проемов.

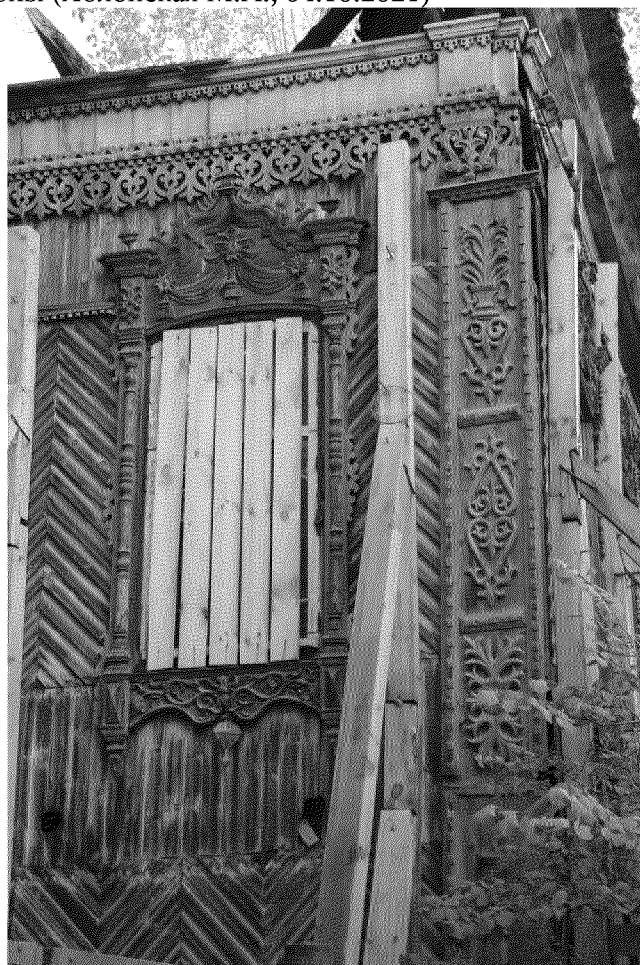
Видовая точка № 5.

Фрагмент северного фасада  
(Яблонская М.А., 04.10.2021)

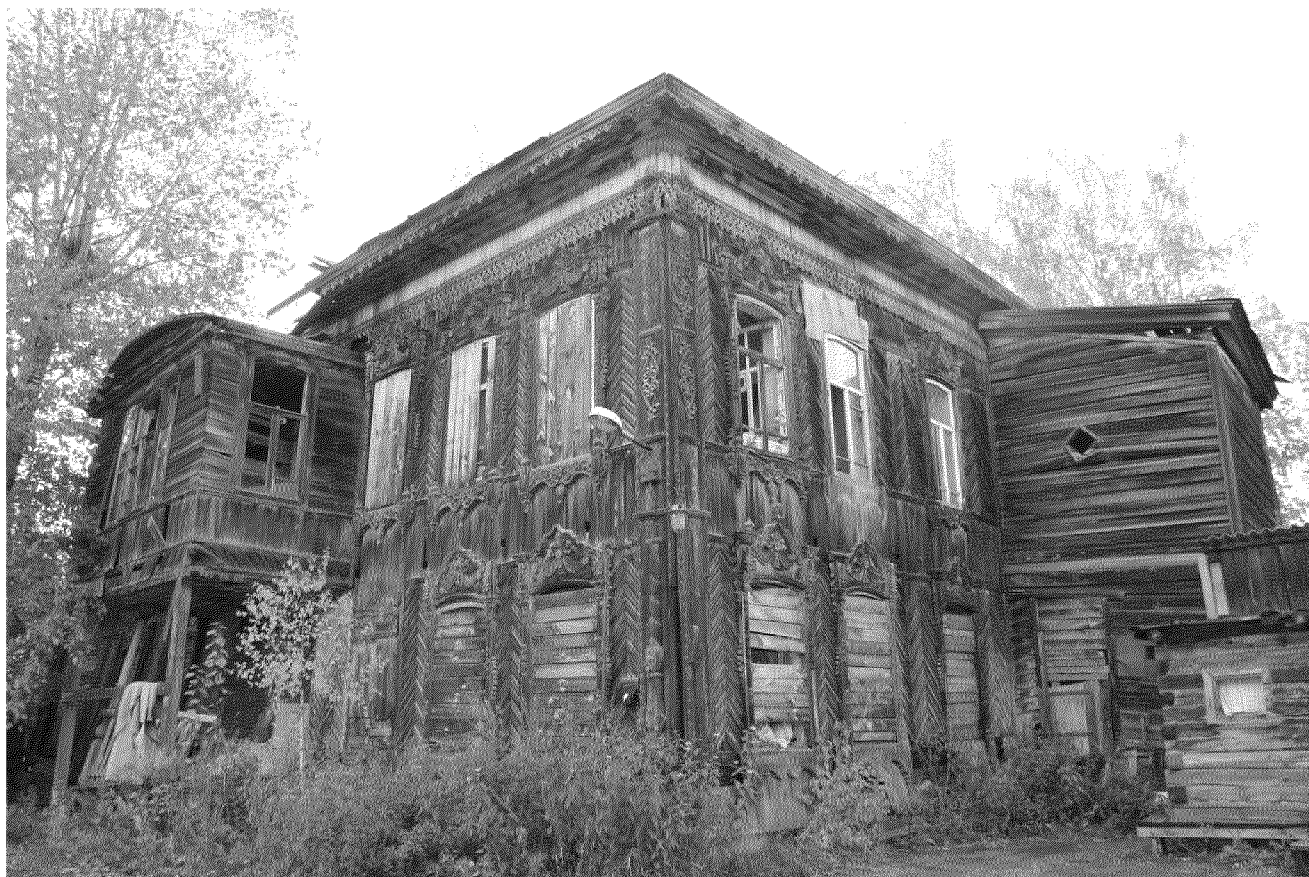
Видовая точка № 6.  
Общий вид дома с юго-восточной стороны (со двора)  
(Яблонская М.А., 04.10.2021)

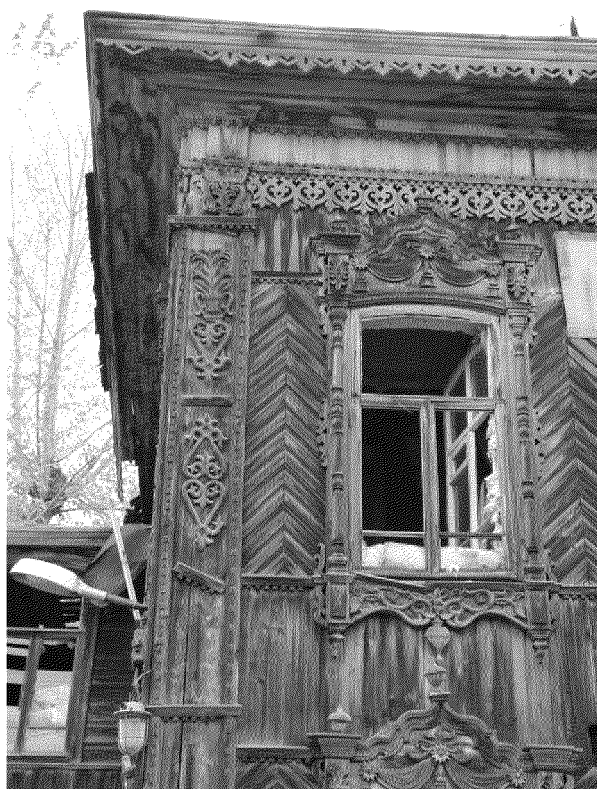
Видовая точка № 7.  
Фрагмент дворового восточного фасада  
(Олейник А.Ю., 02.10.2020 г.)

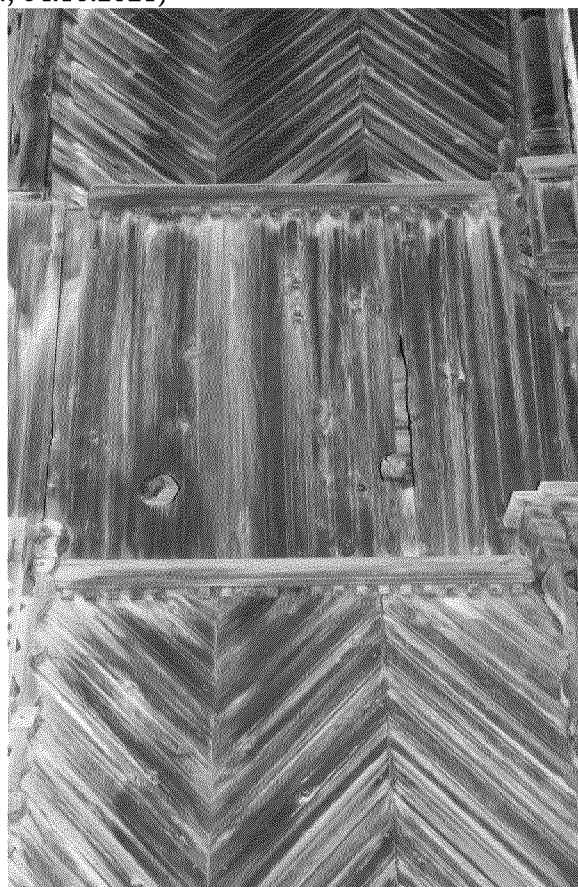
Видовая точка № 8.  
Обшивка фасада основного объема,  
вентиляционные продукты  
(Яблонская М.А., 04.10.2021)

5. Виды отделки фасадной поверхности здания на дату строительства кон. XIX в.: профильная дощатая обшивка бревенчатых стен сруба и элементы фасадного декора с окрашенной поверхностью. Исторический вид цоколя (устанавливается по результатам реставрационных исследований).

12. Инженерно-техническое оборудование здания на дату сохранившихся элементов. Система вентиляции конструкций (продухи на фасадах).

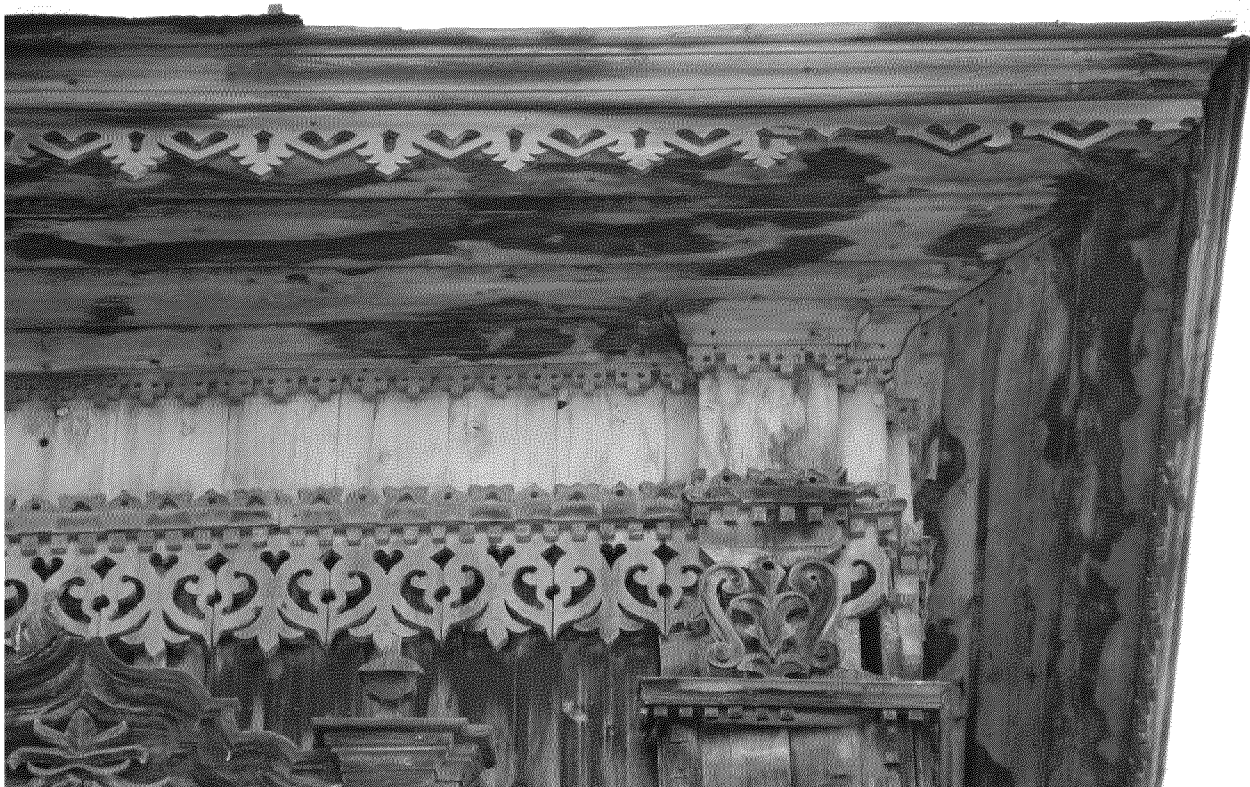
Видовая точка № 9.  
Венчающий карниз основного объема здания (Яблонская М.А., 04.10.2021)

4.4. Декоративное оформление фасадов, включая технику исполнения резного декора (пропильная плоская и объемная резьба растительного орнамента, «глухая» объемная резьба растительного и геометрического орнамента, фигурная точеная, профильная): профильный венчающий карниз большого выноса с обшивкой из профильных досок и резным подзором, широкий двухъярусный фриз с резным декором растительного и геометрического орнамента. Угловые лопатки, оформленные профильным обрамлением с рустовкой, профильными карнизами с «сухариками», накладным декором из объемной резьбы в уровне 1-го этажа (фигурная полуколонна с витой верхней частью) и ажурной резьбы растительного орнамента в уровне 2-го этажа. Деревянные наличники окон с килевидной на «плечиках» формой лобовой доски, фигурной подоконной доской и их декор: профильный карниз и пояса, точеные вазончики, декор в виде «занавеса с кистями» на лобовой доске, точеные полуколонки на боковинах, резные розетки в виде цветка, призматические детали, ажурный резной декор растительного орнамента, точеная «гирька» по центру подоконной доски, точеные свесы боковин, пропильной декор растительного орнамента на торцах боковин. Фасадная обшивка из профильных досок и ее рисунок: в уровне оконных проемов – в «елочку», ниже окон первого этажа, на междуэтажной части и выше окон второго этажа – горизонтальная, профильные пояса с «сухариками» на стыках обшивки. Веранда-эркер на столбах южного фасада и ее декор: профильный карниз небольшого выноса, обшивка из профильных досок (горизонтальная и вертикальная), широкий междуэтажный пояс с обшивкой в «елочку», ограниченный двумя профильными резными поясами, профильный пояс под оконными проемами, резной декор на фризе угловых частей веранды-эркера, простые наличники из профильных досок, фигурные столбы. Декоративное оформление фасадов дворовой пристройки: профильный карниз, горизонтальная обшивка из профильных досок, рамочные наличники оконных отверстий. Исторический вид кирпичного цоколя (устанавливается по результатам реставрационных исследований).

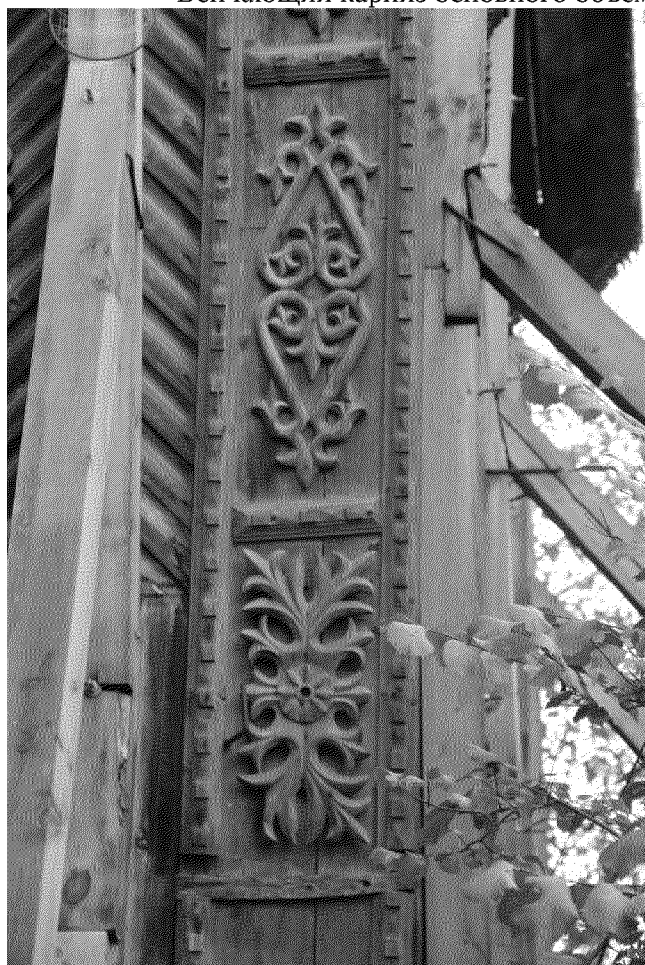
Видовая точка № 10.  
Фрагмент декора угловой лопатки  
(Яблонская М.А., 04.10.2021)

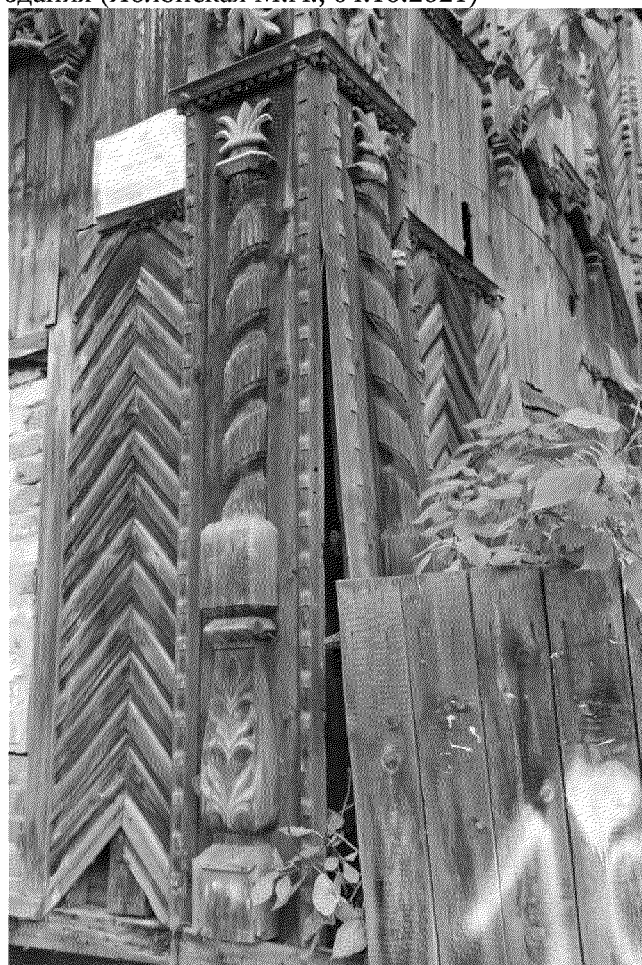
Видовая точка № 11.  
Фрагмент декора угловой лопатки  
(Яблонская М.А., 04.10.2021)

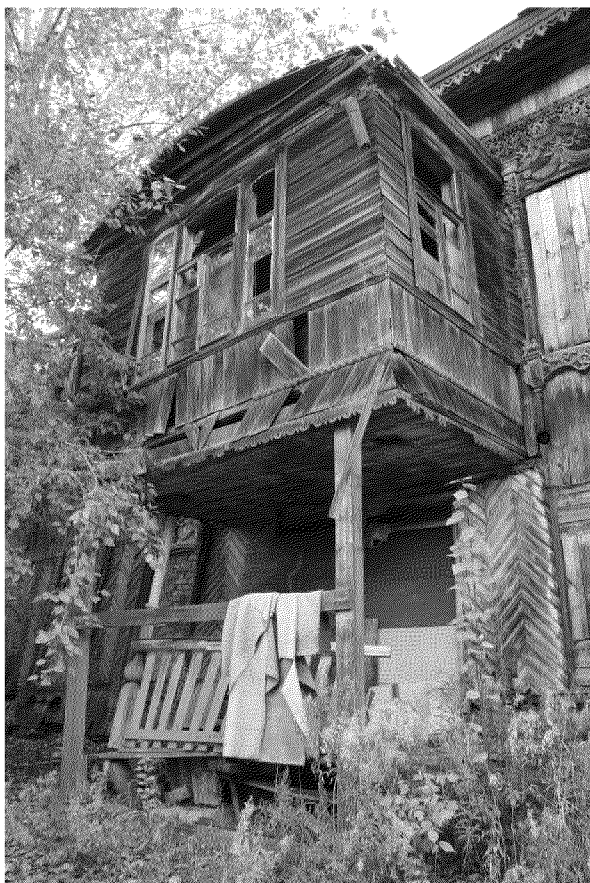
Видовая точка № 12.  
Веранда-эркер южного фасада  
(Яблонская М.А., 04.10.2021)

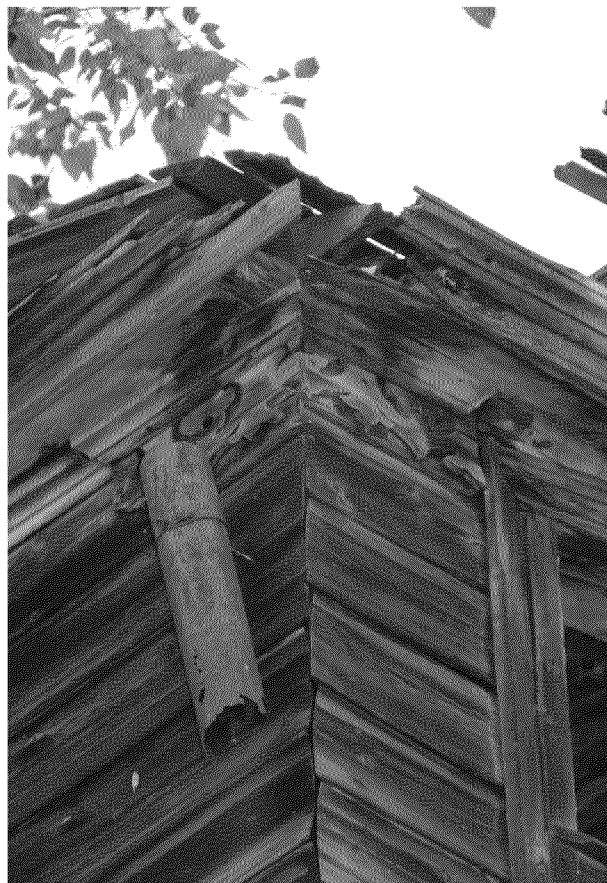
Видовая точка № 13.  
Фрагмент карниза веранды-эркера  
(Яблонская М.А., 04.10.2021)

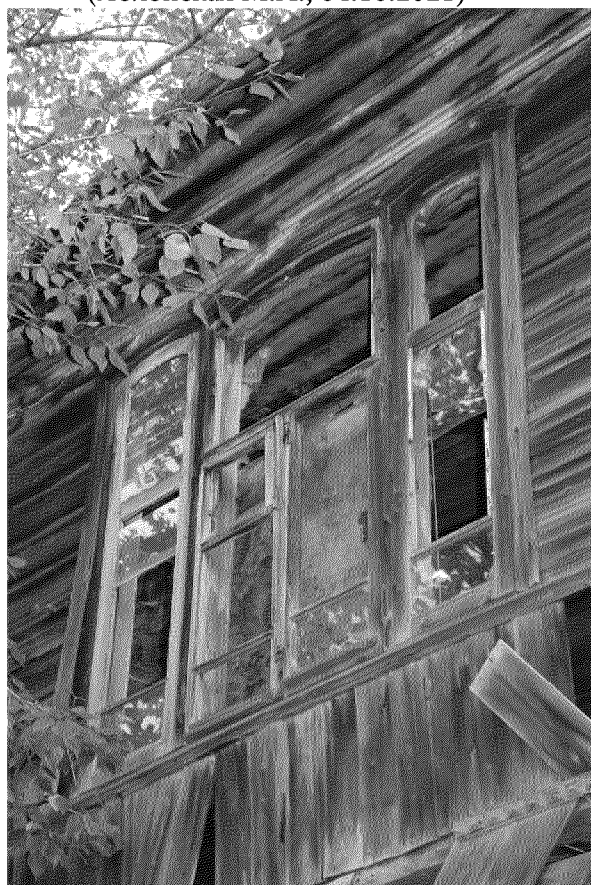
Видовая точка № 14.  
Трехчастное окно веранды-эркера  
(Яблонская М.А., 04.10.2021)

4.3. Местоположение, размеры и форма оконных проемов: оконные проемы основного объема и эркера лучковые (окно южного фасада эркера – широкое трехчастное), оконные отверстия пристройки – небольшие ромбовидные, расположены на южном и западном фасадах пристройки. Оконные проемы подвала – лучковые их местоположение и габаритные размеры (устанавливаются по результатам реставрационных исследований).

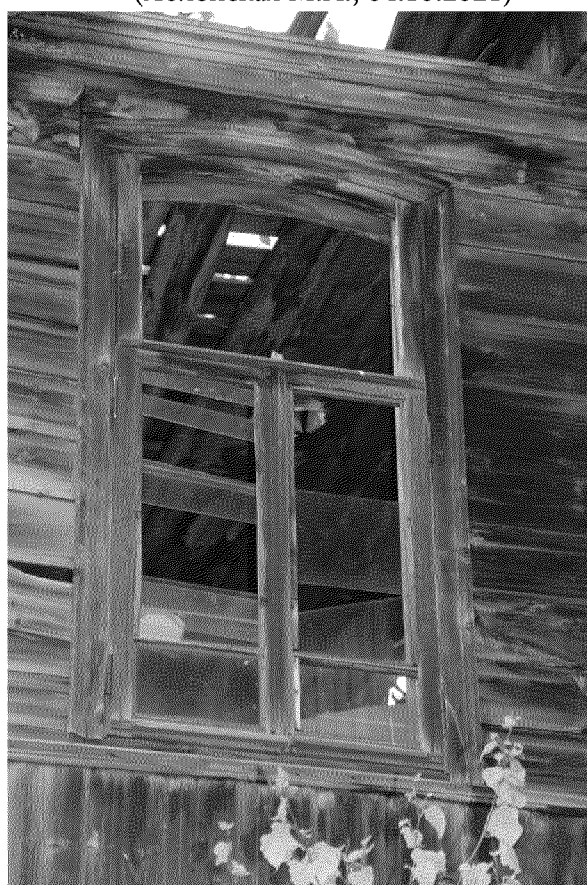
Видовая точка № 15.  
Окно веранды-эркера  
(Яблонская М.А., 04.10.2021)

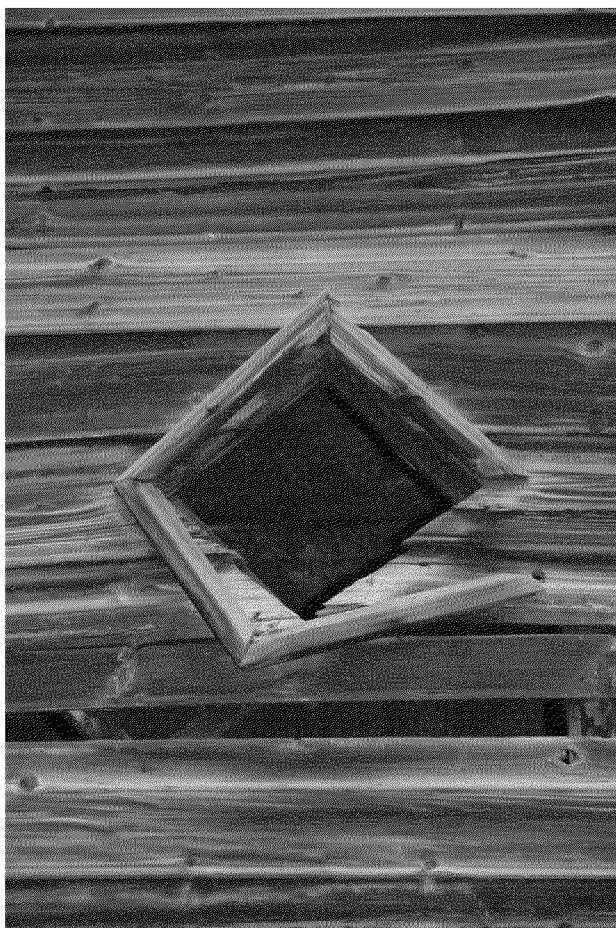
Видовая точка № 16.  
Оконное отверстие дворовой пристройки  
(Яблонская М.А., 04.10.2021)

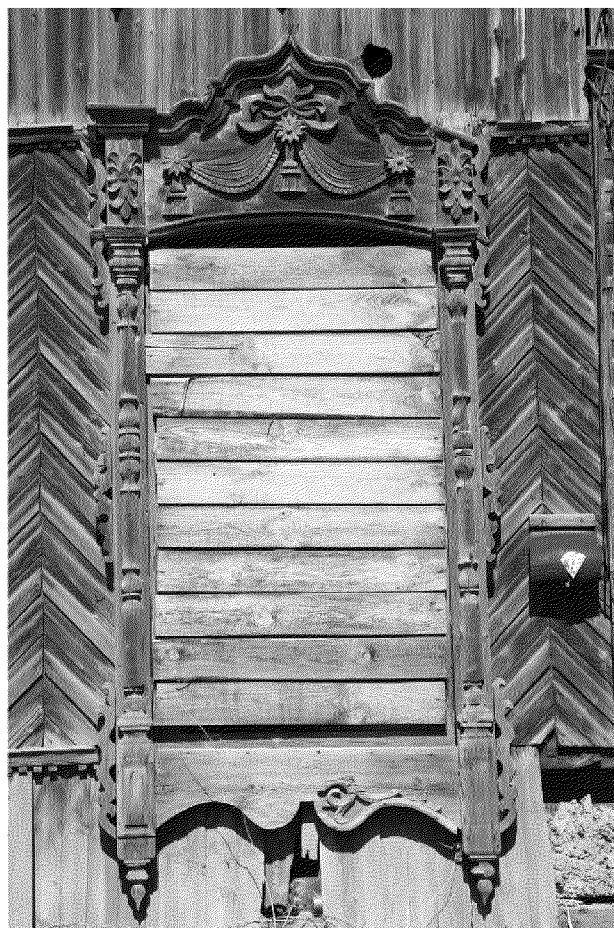
Видовая точка № 17.  
Наличник окна 1-го этажа западного фасада  
(Лырова Е.В., 16.05.2019 г.)

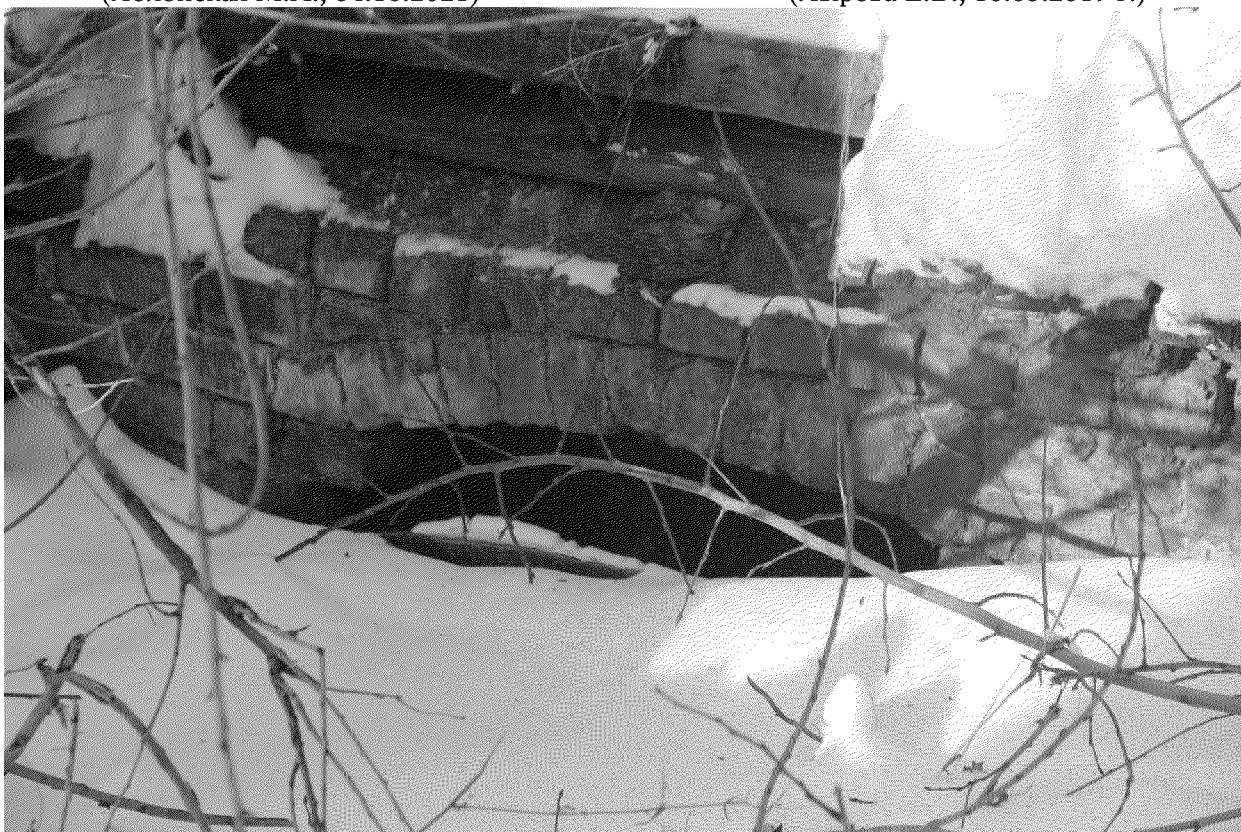
Видовая точка № 18.  
Окно подвала с лучковой перемычкой (Рыжикова А. Ю., 24.11.2017)

9. Конструктивные элементы здания на дату строительства кон. XIX в. Фундаменты из бутового камня, стены подвала – кирпичные, стены основного объема из бревен, рубленных в «лапу», перекрытия – плоские, по деревянным балкам. Перемычки окон подвала – кирпичные лучковые.

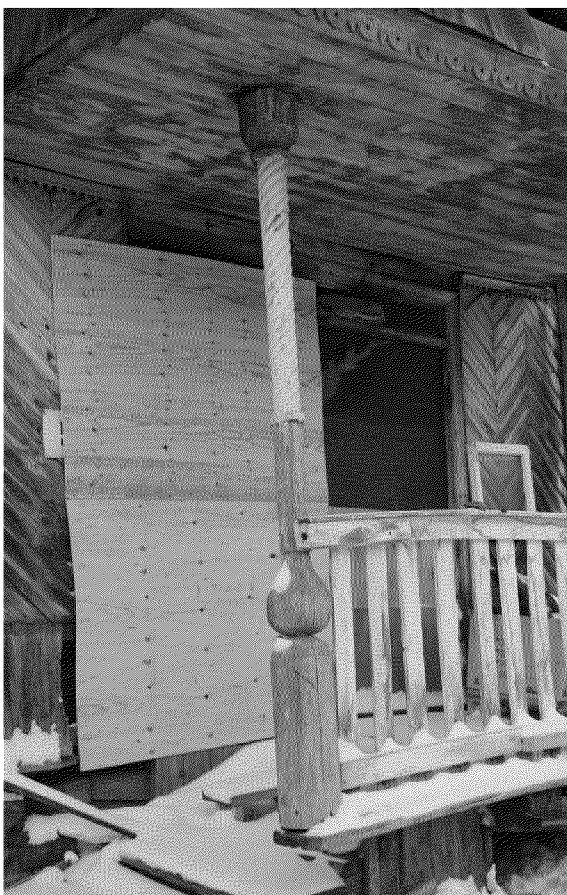
Видовая точка № 19.  
Фигурная колонна веранды-эркера,  
главный вход (Яблонская М.А., 2014)

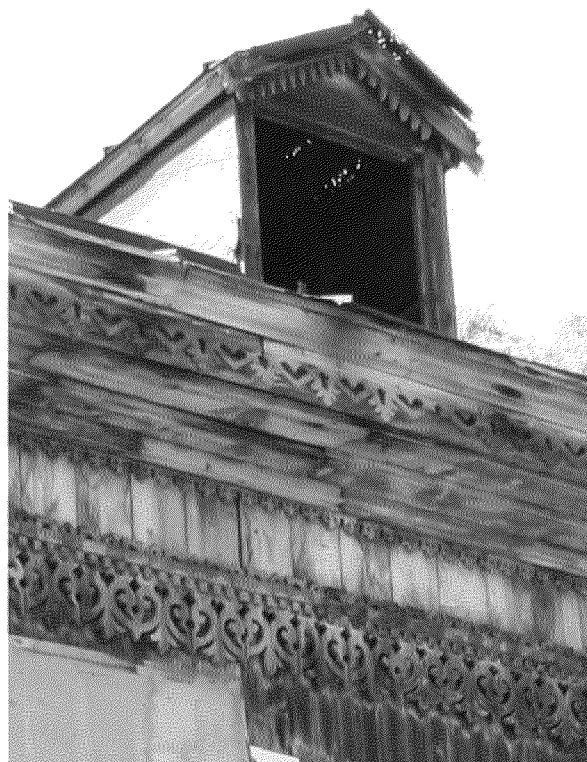
Видовая точка № 20.  
Слуховое окно восточного фасада  
(Яблонская М.А., 2011)

3. Крыша на дату сохранившихся элементов, ее конфигурация (над верандой-эркером – лучковая, над пристройкой – односкатная), габаритные размеры и высотные отметки по коньку. Характер кровельного покрытия листовой металл с фальцовкой и окраской. Исторический вид крыши основного объема, водосточных труб, местоположение и форма слухового окна (устанавливается по результатам реставрационных исследований).

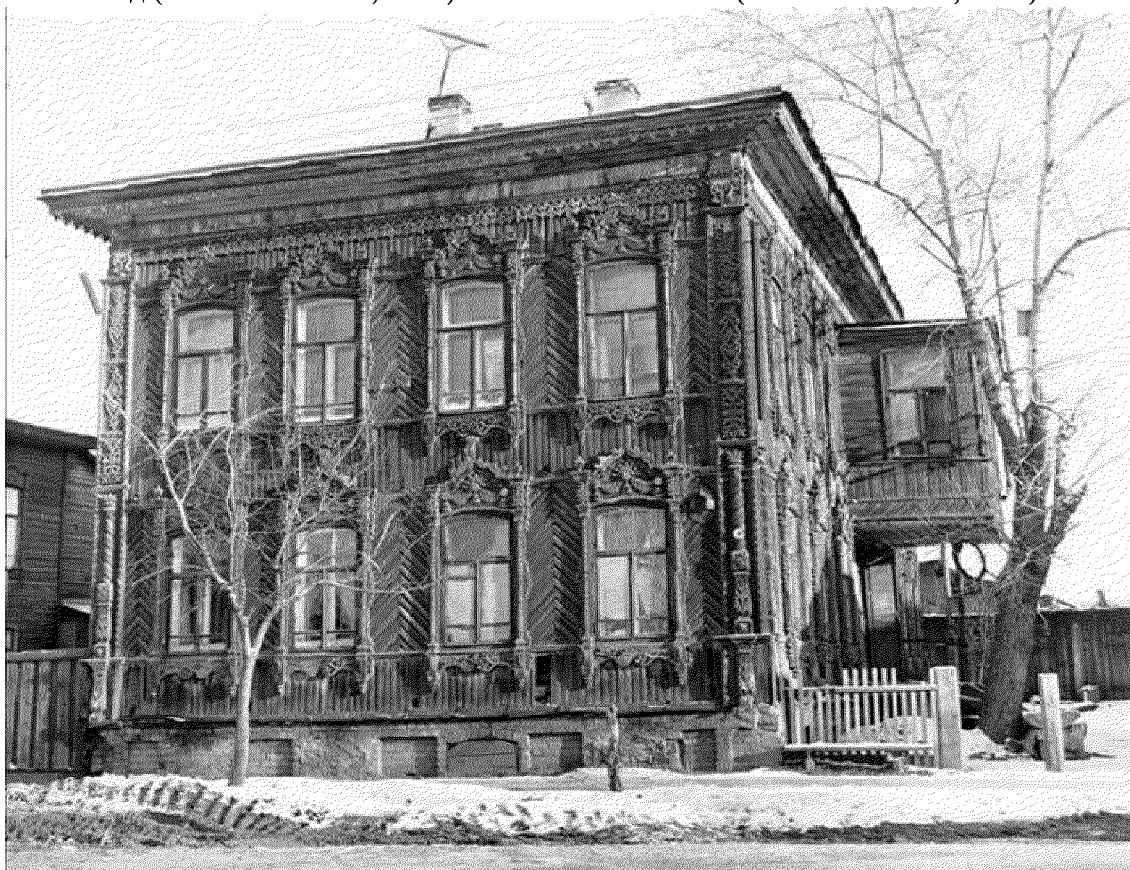
Видовая точка № 21. Вид дома по состоянию на начало 1970-х гг.  
(автор снимка: П.Н. Коханенко, дата съемки: 1968-1974 гг.)
