## КОМИТЕТ ПО ОХРАНЕ ОБЪЕКТОВ КУЛЬТУРНОГО НАСЛЕДИЯ ТОМСКОЙ ОБЛАСТИ

### ПРИКАЗ

Об утверждении предмета охраны объекта культурного наследия  
регионального значения «Здание мещанской управы (магистрата губернского),  
XIX век», «Здание, где в начале 20-х годов находился городской комитет РКСМ»  
(г. Томск, пл. Ленина, 15)

Предмет охраны объекта культурного наследия регионального значения  
«Здание мещанской управы (магистрата губернского), XIX век», «Здание, где  
в начале 20-х годов находился городской комитет РКСМ», по адресу:  
Томская область, г. Томск, Ленина площадь, 15

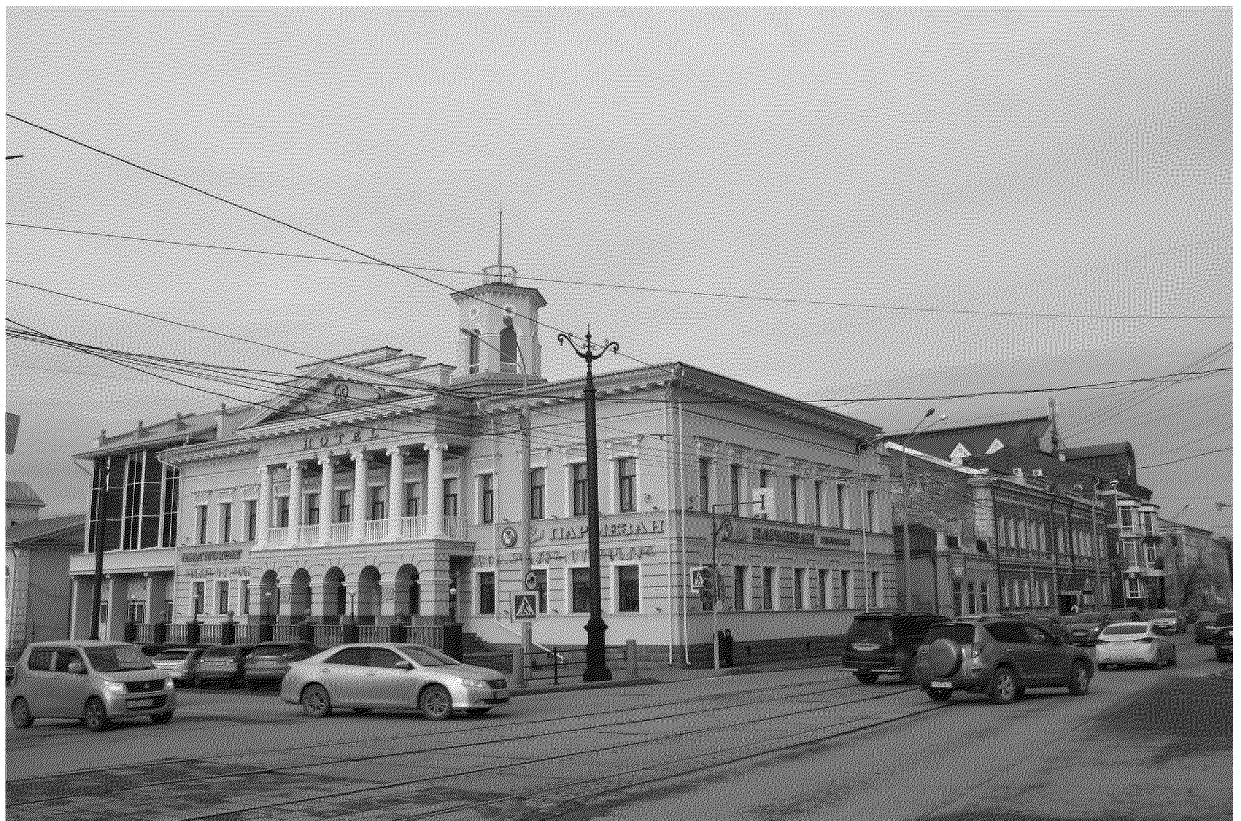
Видовая точка № 4.  
Общий вид здания с юго-восточной стороны

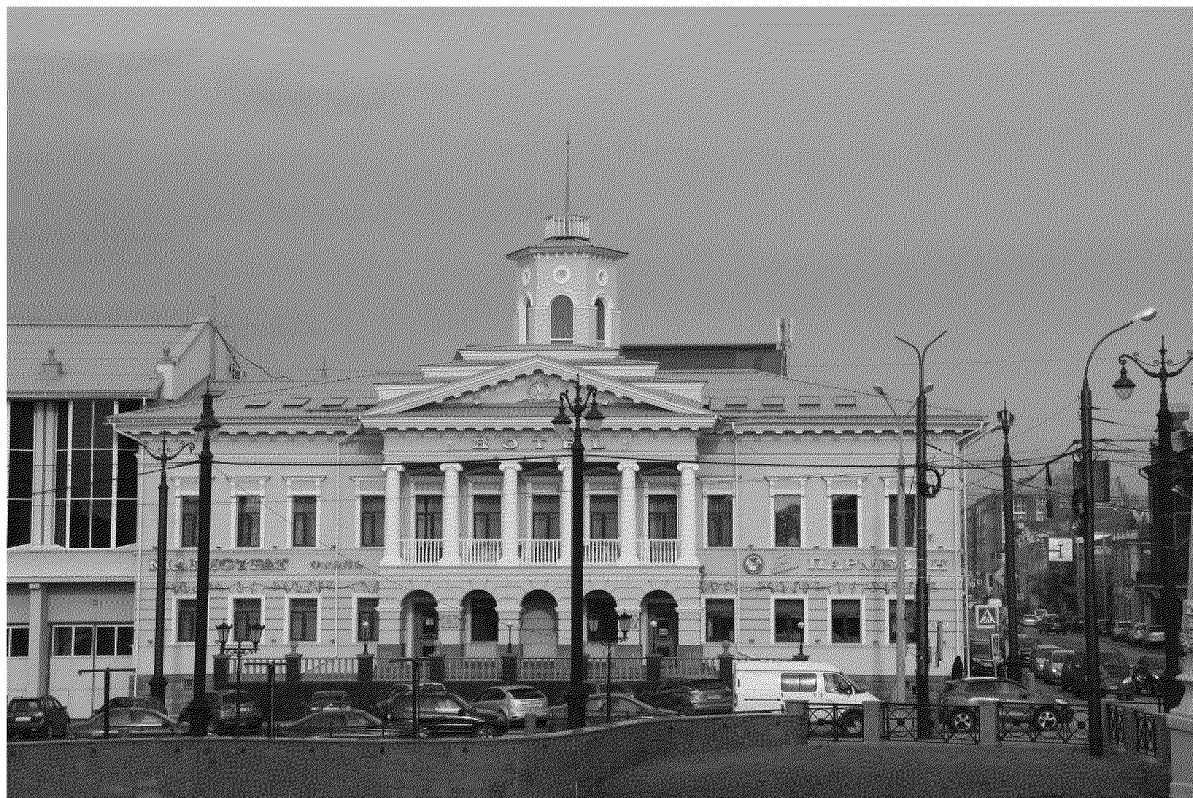
Видовая точка № 5.  
Главный южный фасад здания

– Главный южный фасад симметричной композиции в 13 осей проемов, центральная часть фасада (в 5 осей проемов) акцентирована колонным портиком с треугольным фронтоном в уровне крыши. Боковой восточный фасад фронтальной композиции по основному объему решен в 6 осей оконных проемов, по пристройке – в 1 ось проемов, композиционная ось пристройки акцентирована ступенчатым аттиком. Боковой западный фасад скрыт пристроенным современным

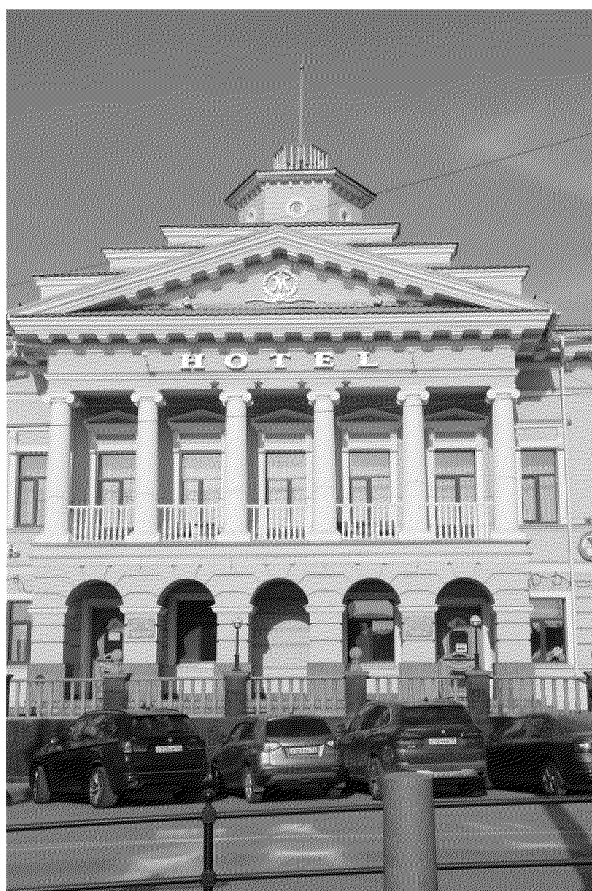
Видовая точка № 6.  
Центральный ризалит главного фасада

- Воссозданные элементы фасадного декора, их вид, габаритные размеры и профиль сечения: венчающий карниз большого выноса профильный с дентикулами, дощатый руст 1-го этажа с веерной рустовкой перемычек проемов, профильные междуэтажные пояса, прямоугольные и треугольные сандрики над окнами 2-го этажа, профильное обрамление оконных и дверных проемов, ступенчатый аттик пристройки. Портик главного фасада на шести массивных столбах с крупными арочными полуциркульными проемами в уровне 1-го этажа, колоннами ионического ордера в уровне 2-го этажа и треугольным фронтоном со ступенчатым аттиком в уровне крыши и их декор;

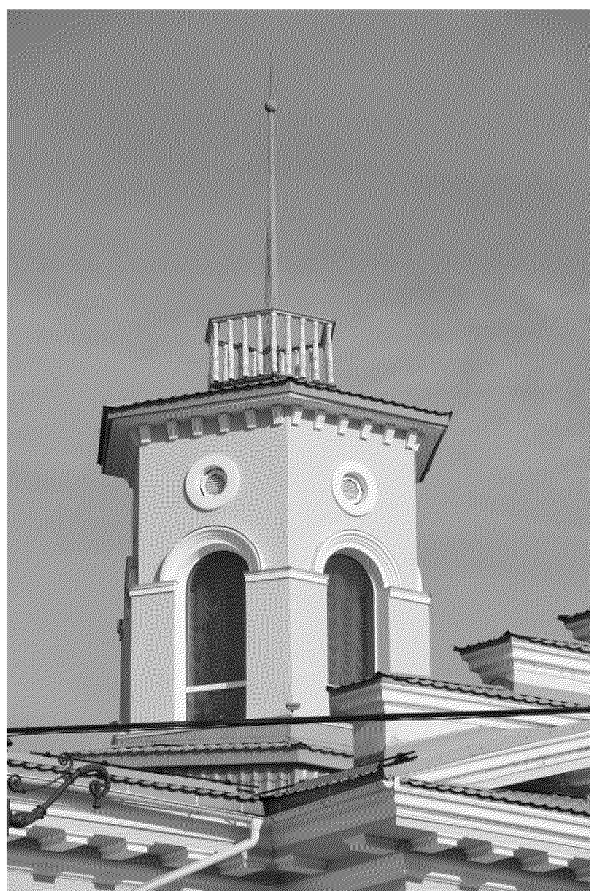
Видовая точка № 7.  
Каланча

- Воссозданная каланча на крыше здания с восьмигранной формой плана, крупными арочными полуциркульными проемами, элементами фасадного декора, ограждением кровли из балясин и шпилем.

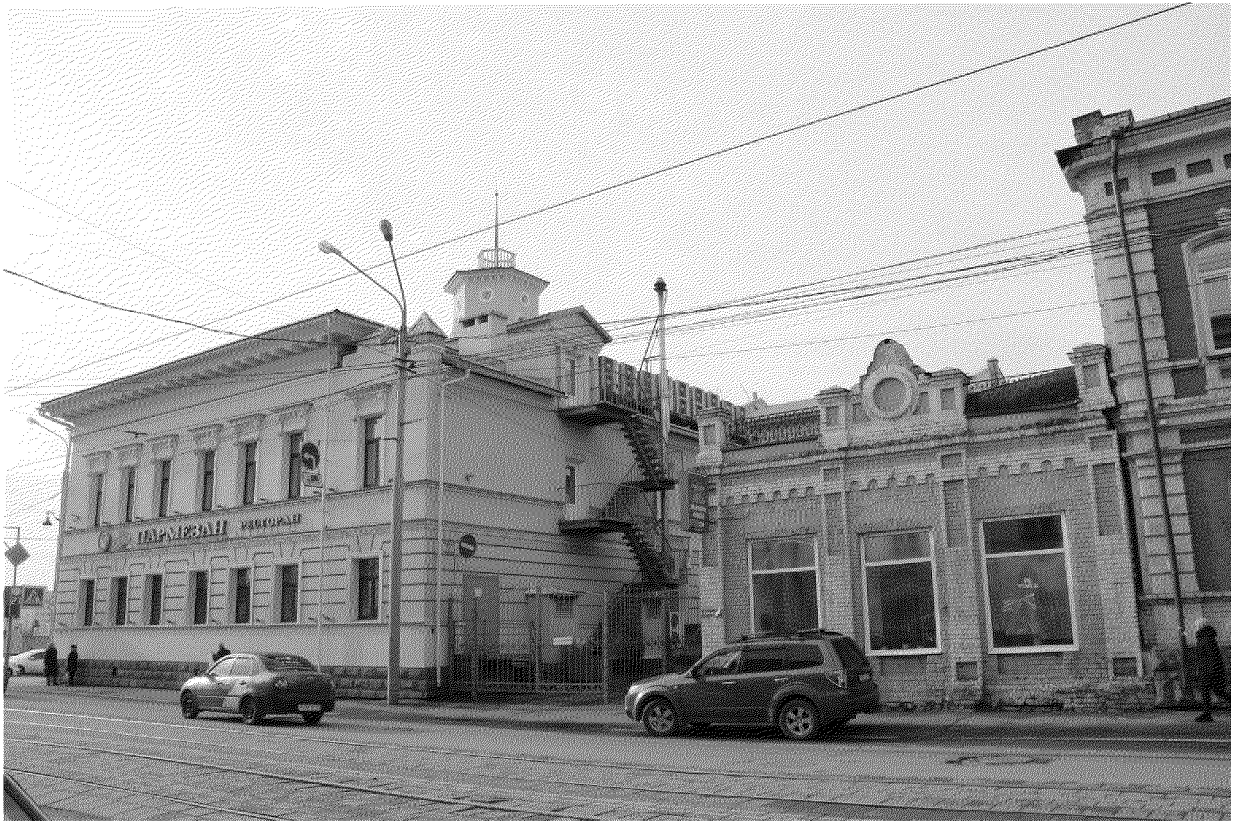
Видовая точка № 8.  
Общий вид здания с северо-восточной стороны, с ул. Розы Люксембург

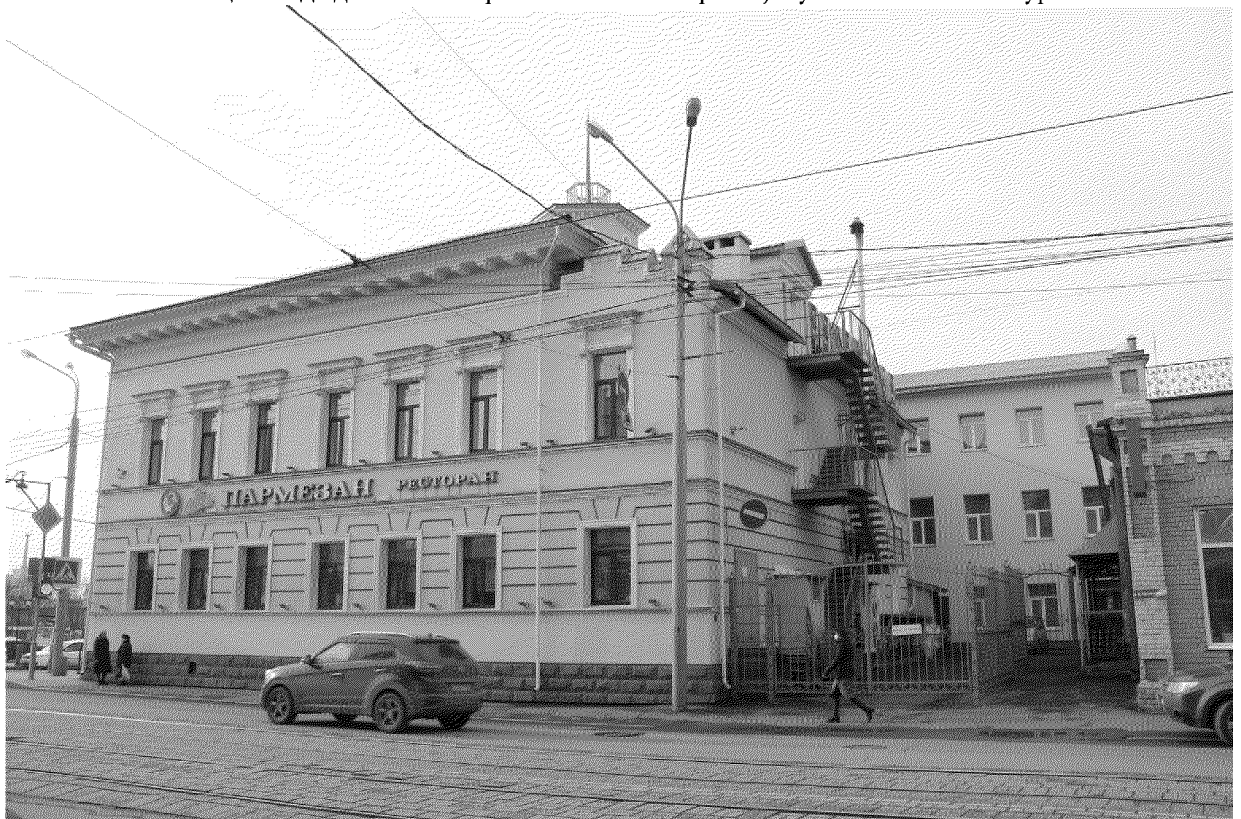
Видовая точка № 9.  
Восточный фасад здания, вид с ул. Розы Люксембург

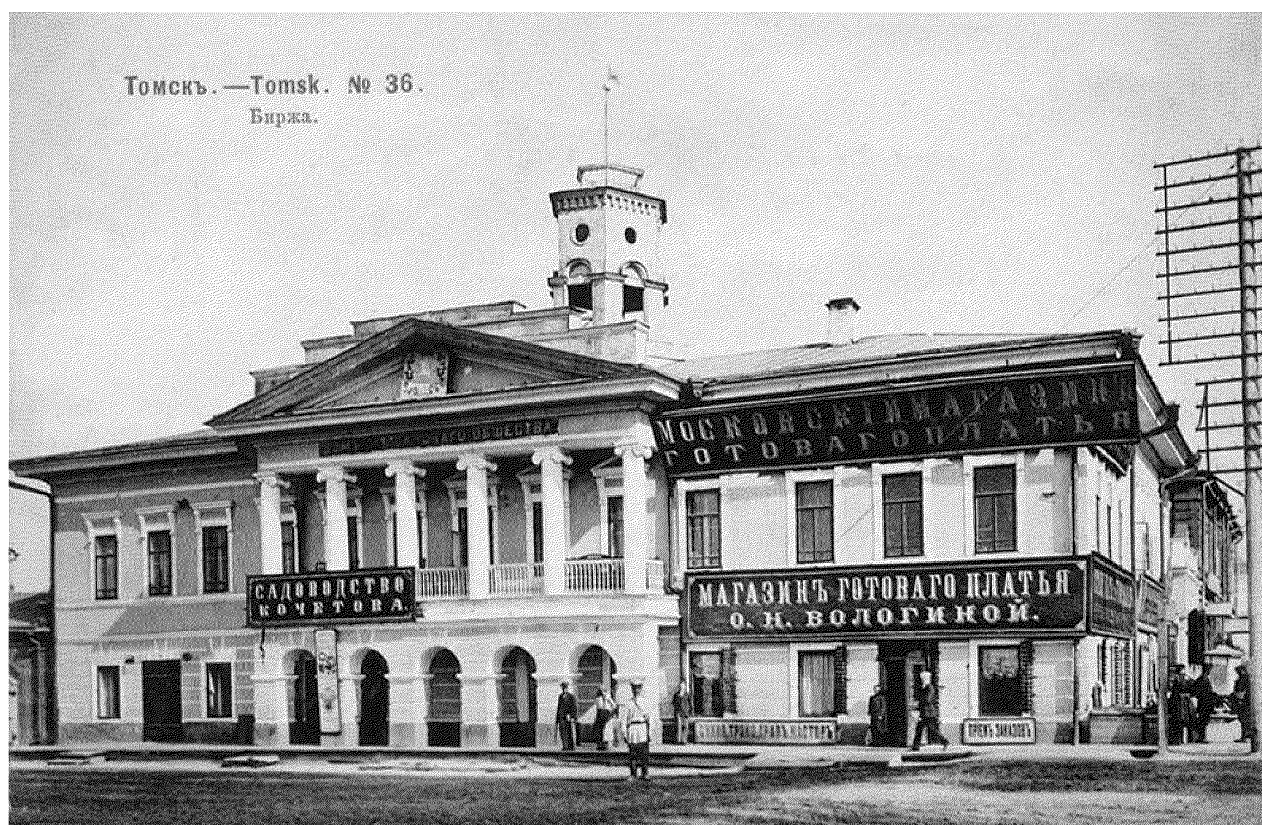
Видовая точка № 10.  
Исторический вид здания магистрата, на кон. XIX – нач. XX вв.  
(почтовая открытка)

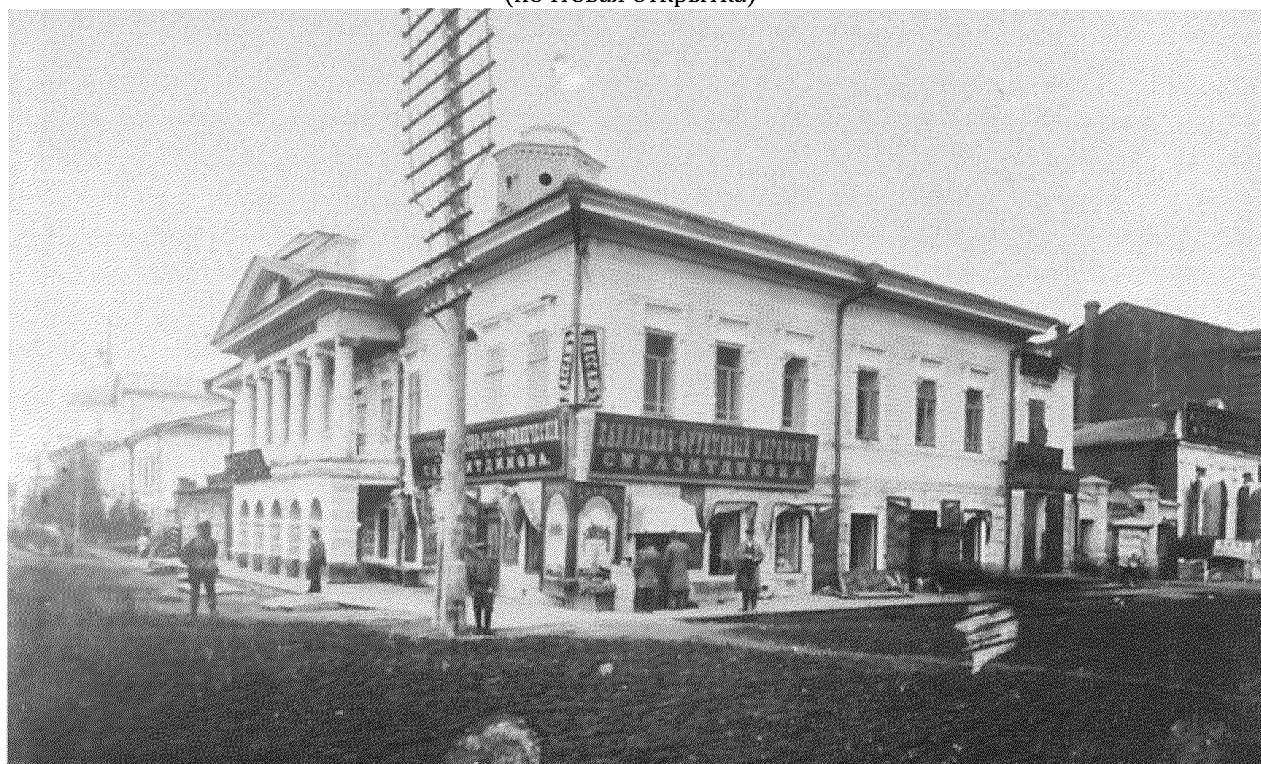
Видовая точка № 11.  
Исторический вид здания магистрата и торговой лавки  
(фотография кон. XIX – нач. XX вв.)

1.2. Здание является частью исторической усадьбы XIX в. (здание магистрата, торговая лавка) главное здание в структуре домовладения.
