Об утверждении предмета охраны объекта культурного наследия  
регионального значения «Дом жилой», втор. пол. XIX в.  
(г. Томск, ул. Шишкова, 4)

Предмет охраны объекта культурного наследия регионального значения  
«Дом жилой», втор. пол. XIX в., по адресу: Томская область, г. Томск,  
Шишкова улица, 4

**Фотографические изображения объекта культурного наследия**

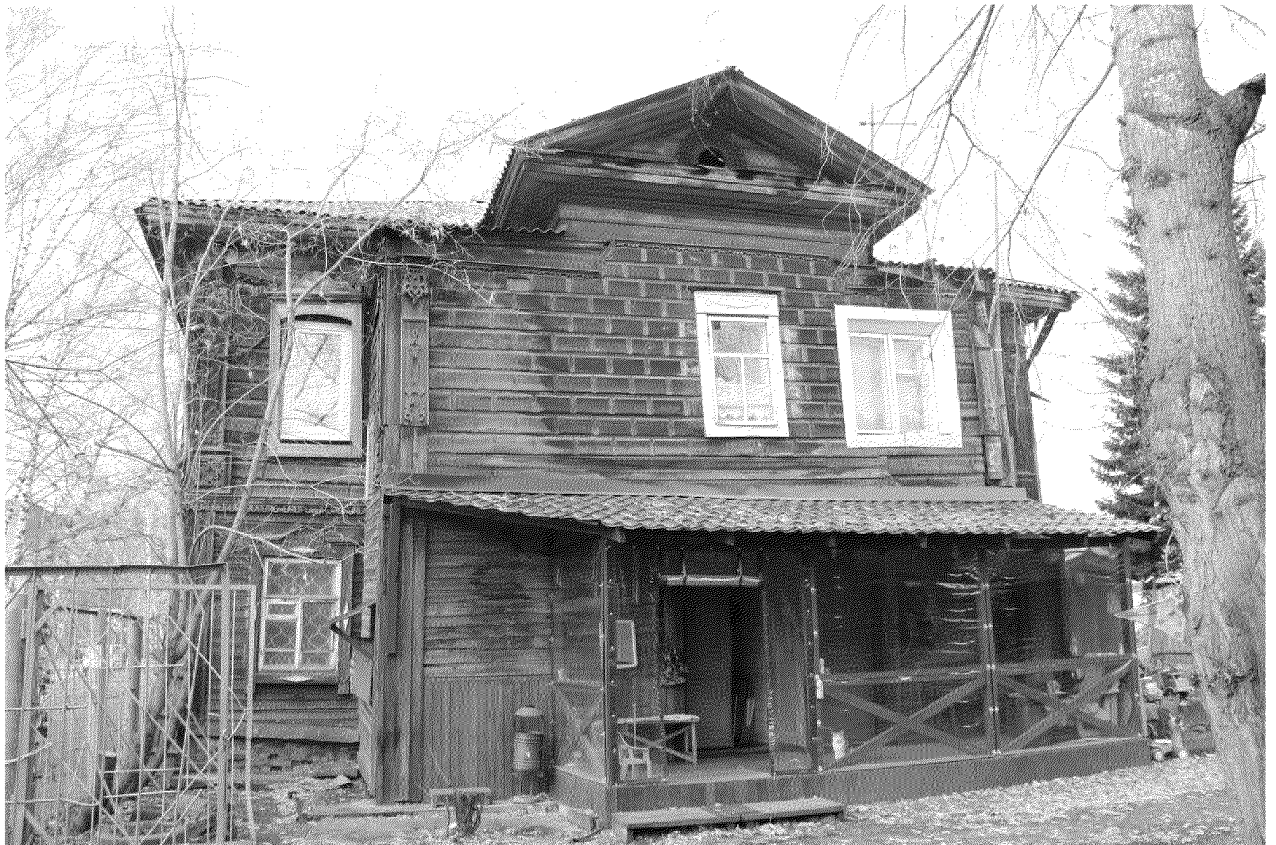
Видовая точка № 3.  
Боковой восточный фасад дома

4.1. Главный южный фасад основного объема симметричной композиции в 4 оси оконных проемов, заглубленный фасад прируба – в 1 ось небольшого оконного проема, расположенного в уровне междуэтажного перекрытия. Боковой восточный фасад симметричной композиции решен по основному объему в 2 оси оконных проемов, центральную часть фасада занимает выступающий объем прируба, решенного в 2 оси дверных проемов (1 этаж) и в 1 ось оконного проема

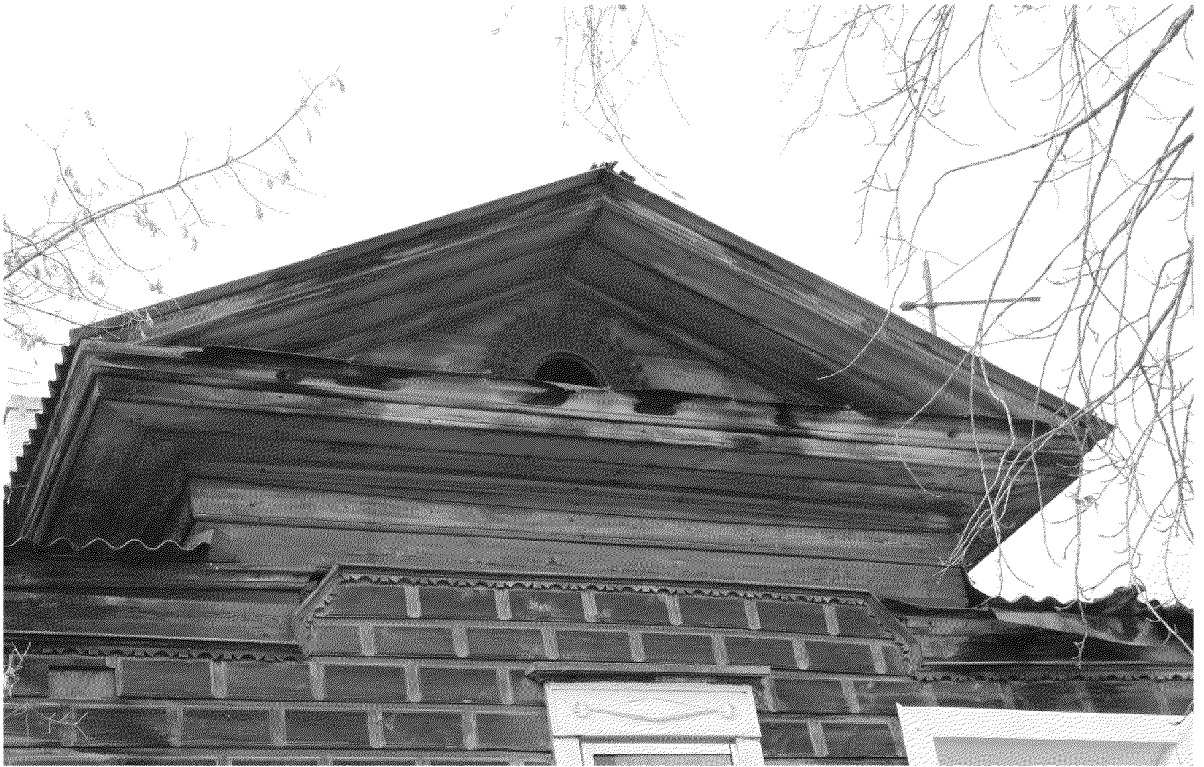
Видовая точка № 5.

Фрагмент восточного фасада. Треугольный фронтон пристройки с профильным карнизом и фризом, обрамленным резным декором, слуховое окно, рустованная обшивка фасада

4.4. Декоративное оформление фасадов (включая прируб), выполненное с применением элементов резного декора, их материал, габаритные размеры, рисунок и техника исполнения резьбы. Венчающий карниз основного объема и фронтона прируба профильный большого выноса с широким фризом, обшивкой из профильных досок и обрамлением нижней части фриза резным декором, карниз прируба небольшого выноса с аналогичным декором. Дощатая с рустованной поверхностью (прямоугольный руст) обшивка стен второго этажа. Профильный междуэтажный пояс с декором из пропиленной резьбы геометрического орнамента. Лопатки на углах дома и в местах расположения врубок бревен, декорированные: профильными карнизами, разными по габаритам филенками, накладным декором из пропиленной резьбы растительного и геометрического орнамента. Наличники окон второго этажа основного объема прямоугольные рамочные с профилированным обрамлением, профильной полкой над лобовой доской и фигурным навершием из валютообразных завитков с центральным элементом в виде стилизованной пальметты. Наличники окон прируба двух типов: на маленьких окнах – простые рамочные из профильных досок, на центральном окне второго этажа восточного фасада – прямоугольный с профильной полкой навершия, профильным обрамлением и декором лобовой доски в виде ромба с маленькими резными цветами на углах. Обрамление полуциркульного слухового окна фронтона прируба, выполненное в виде солярного знака из ажурной пропиленной резьбы. Выступающий кирпичный цоколь с металлическим фартуком. Исторический вид цоколя, обшивки фасада и наличников окон в уровне первого этажа (устанавливается по результатам реставрационных исследований).

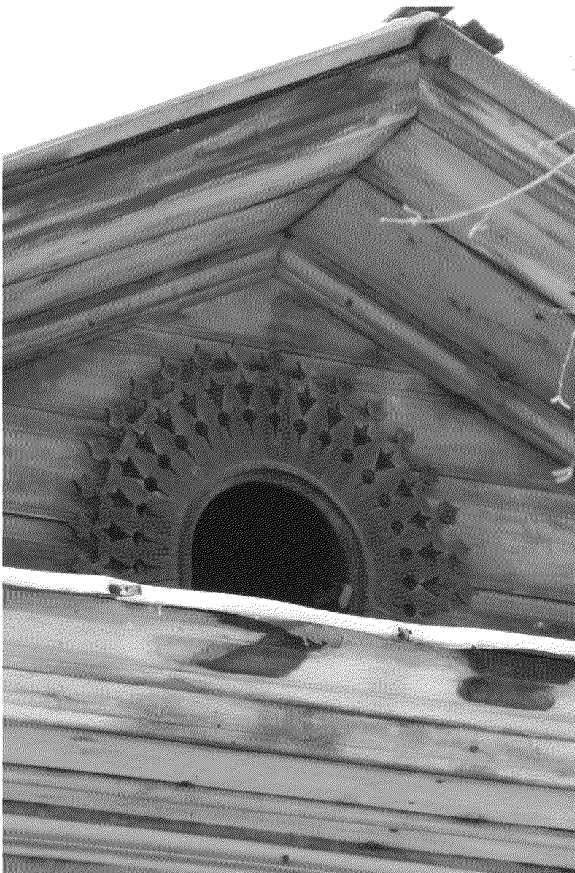
Видовая точка № 6.

Арочное слуховое окно фронтона с обрамлением из ажурной резьбы в виде солярного знака

3. Крыша на дату сохранившихся элементов, ее конфигурация (над основным объемом – вальмовая, над прирубом – односкатная и двухскатная), габаритные размеры и высотные отметки по коньку. Характер кровельного покрытия листовой металл с фальцовкой и окраской. Слуховое окно – отверстие полуциркульной формы, расположенное в тимпане фронтона восточного фасада прируба и слуховое окно, расположенное со стороны западного фасада. Кирпичные дымовые трубы. Местоположение и исторический вид водосточных труб (устанавливается по результатам реставрационных исследований).

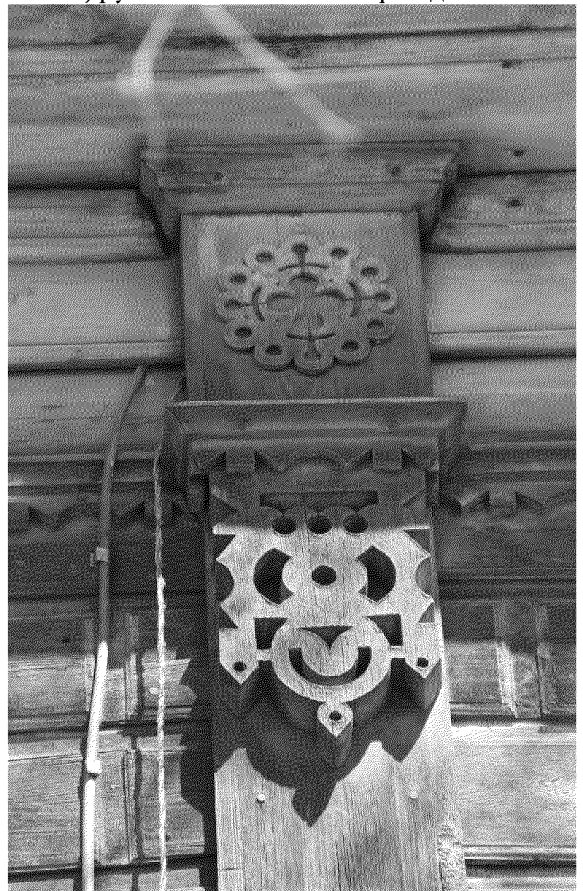
Видовая точка № 7.

Венчающая часть лопатки с резным декором, резной декор в обрамлении фриза  
(Лырова Е.В., 07.05.2019)

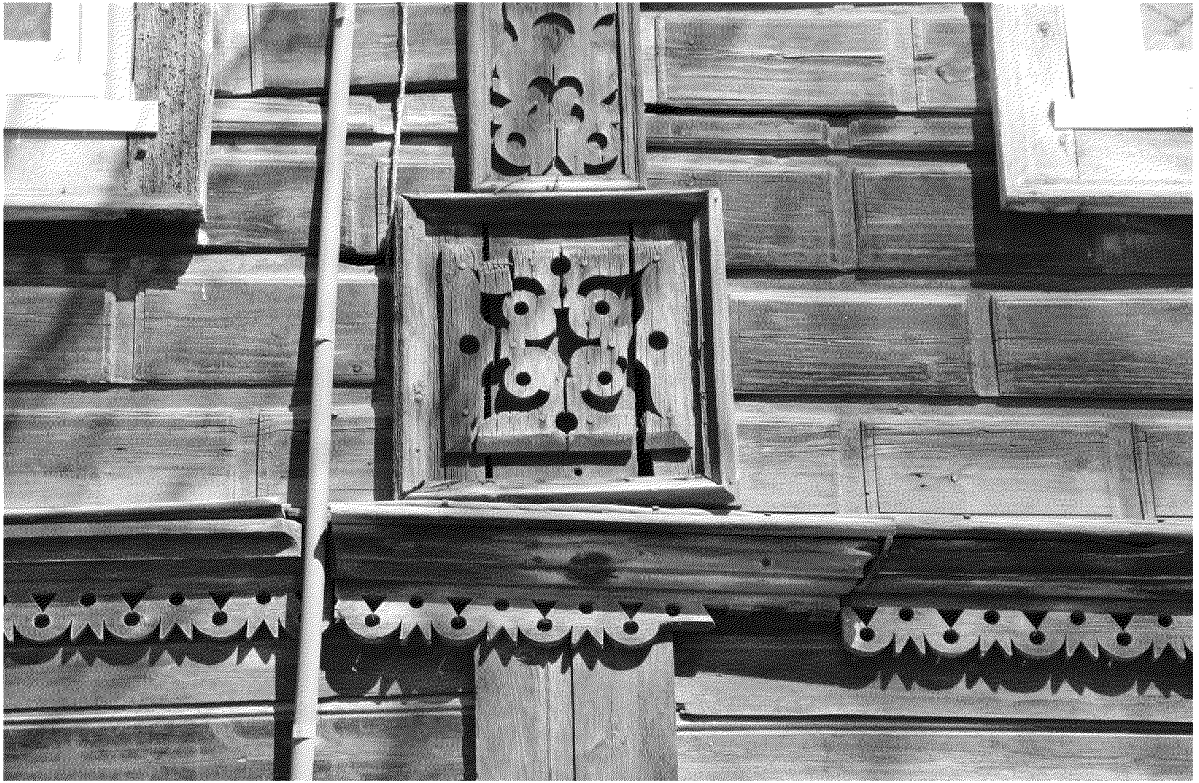
Видовая точка № 8.

Фрагмент лопатки с декором из пропильной резьбы, профильный междуэтажный пояс с резным декором, рустованная обшивка фасада (Лырова Е.В., 2019 г.)

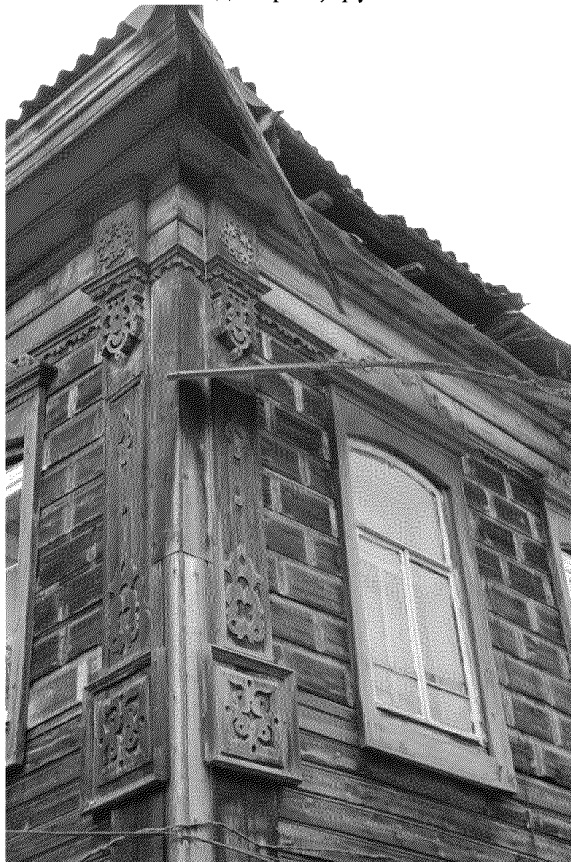
Видовая точка № 9.

Фрагмент дворового фасада: угловые лопатки в уровне 2-го этажа, профильный венчающий карниз, рустованная обшивка фасада, окно 2-го этажа с наличником

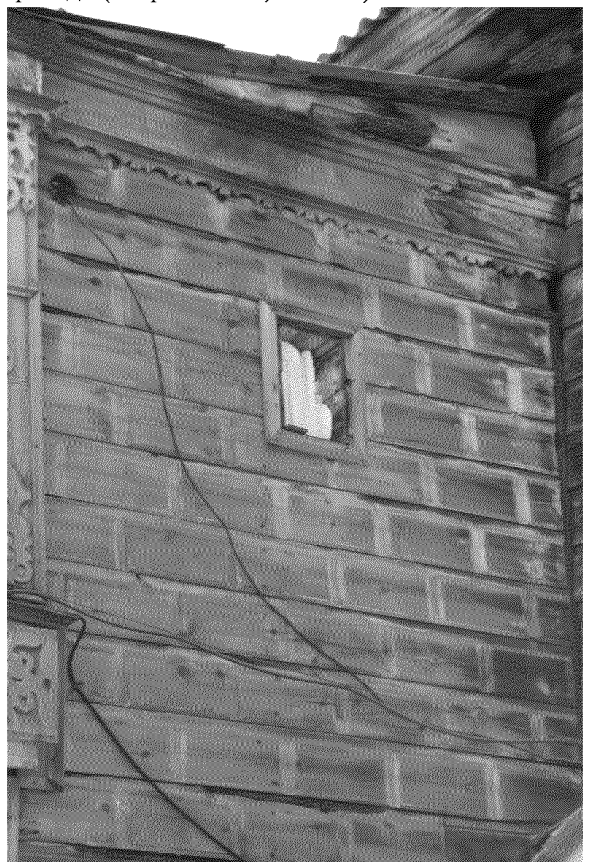
Видовая точка № 10.

Фрагмент дворового фасада прируба, профильный карниз, рустованная обшивка фасада, рамочное обрамление окна

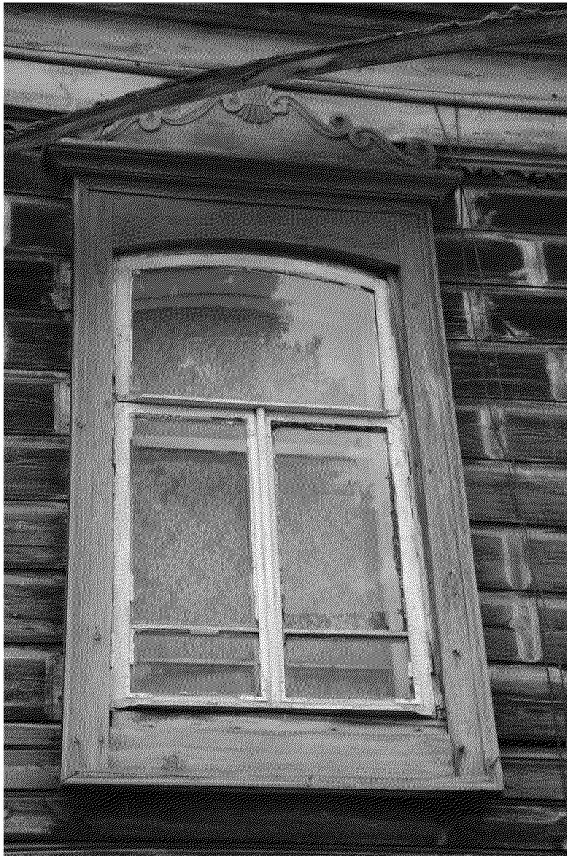
Видовая точка № 11.  
Окно 2-го этажа северного фасада  
с наличником

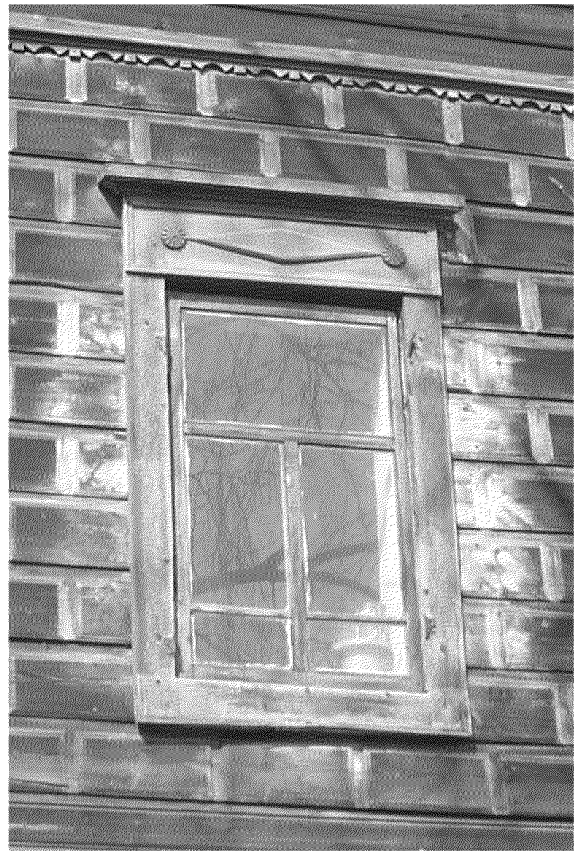
Видовая точка № 12.  
Окно 2-го этажа пристройки  
с наличником (Яблонская М.А., 2011 г.)

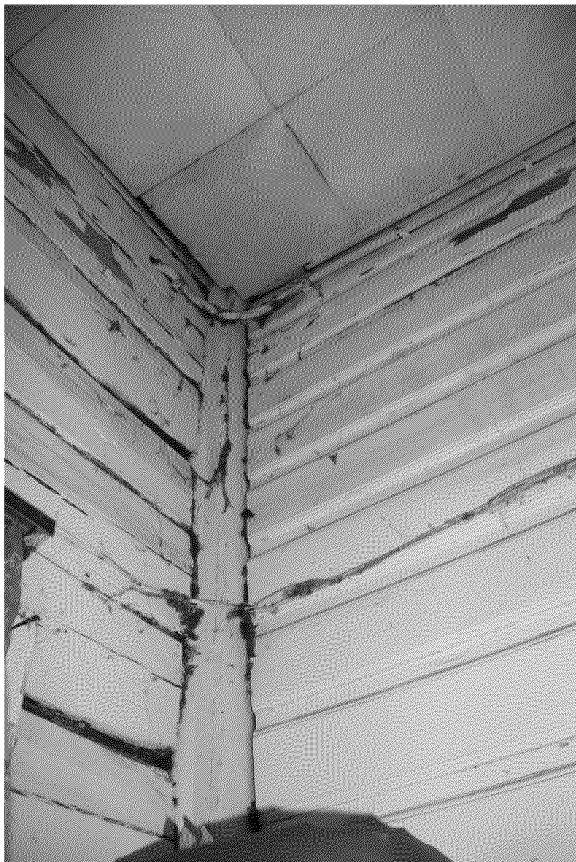
Видовая точка № 13.  
Стена пристройки из окантованных брёвен,  
профильная обшивка стены дома

9. Конструктивные элементы здания на дату строительства втор. пол. XIX в. Фундаменты бутовые, стены цокольной части здания кирпичные, стены основного объема из бревен, рубленных «в обло» с дощатой обшивкой (с наружи), стены прируба – из бревен (окантованных с внутренней стороны), рубленных «в обло» с дощатой обшивкой, перекрытия плоские по деревянным балкам.

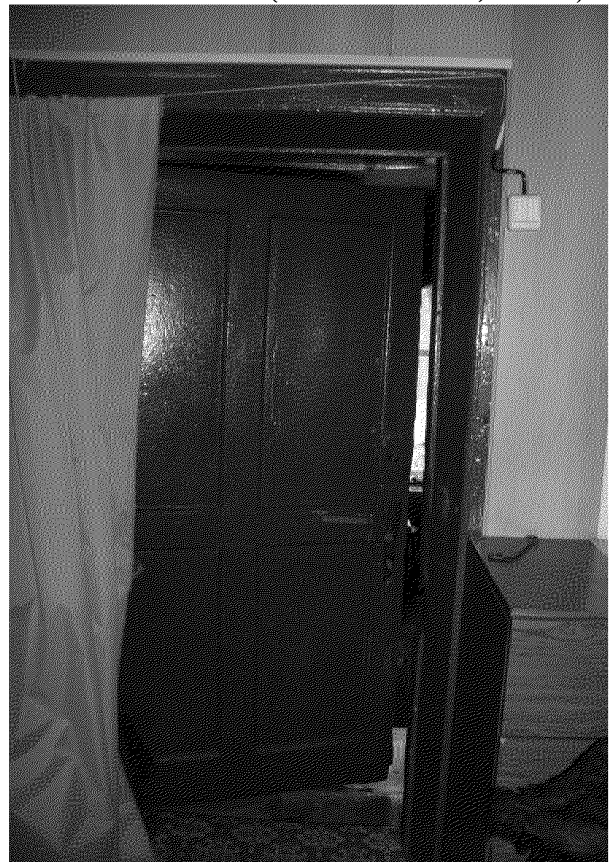
Видовая точка № 14.  
Деревянная дверь входа на 2-й этаж

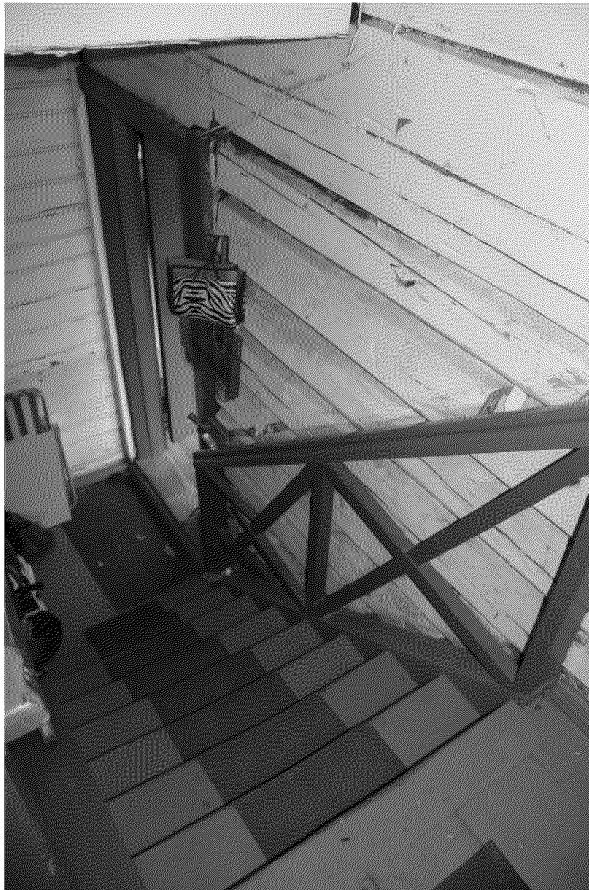
Видовая точка № 15.  
Деревянная лестница в прирубе

10. Лестница на дату сохранившихся элементов, ее местоположение, материал, конфигурация маршей, форма ступеней и ограждение. Лестница деревянная двухмаршевая на тетевах с врезными ступенями, расположенная в прирубе восточного фасада. Ограждение лестницы деревянное из точеных балясин с профильным поручнем на столбах квадратного сечения. Лестница на чердак – деревянная одномаршевая на тетевах с врезными ступенями, расположенная в прирубе (2 этаж). Исторический вид крылец основных входов (устанавливается по результатам реставрационных исследований).

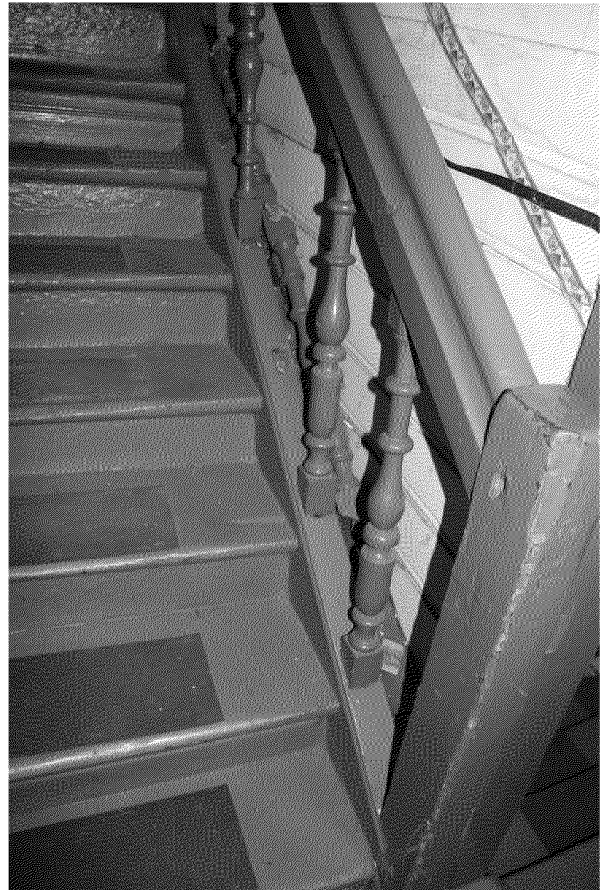
Видовая точка № 16.  
Ограждение лестничного марша из балясин

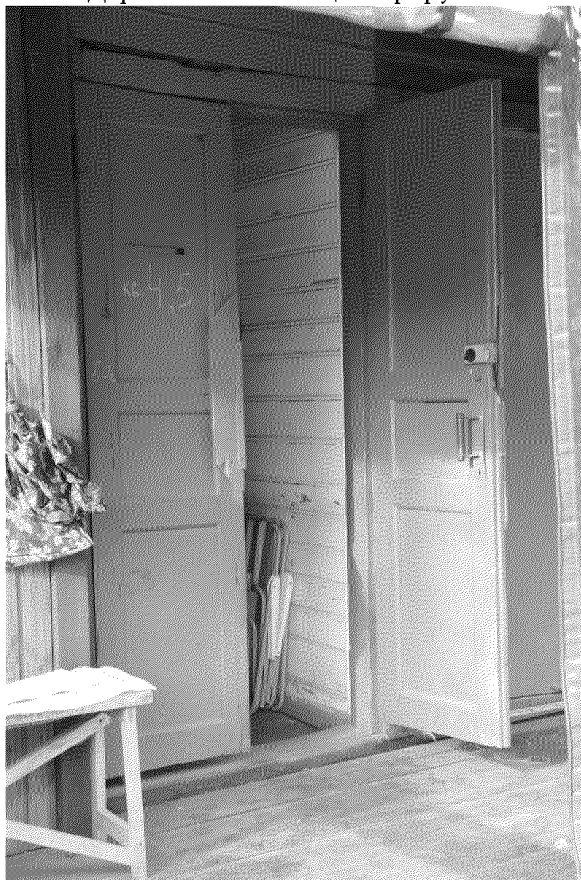
Видовая точка № 17.  
Дверной проем основного входа на 2-й этаж

4.2. Местоположение, форма и габаритные размеры основных входов: два дверных проема прямоугольной формы (входы на 1 и 2 этажи) на восточном фасаде прируба. Местоположение исторических входов (устанавливается по результатам реставрационных исследований).

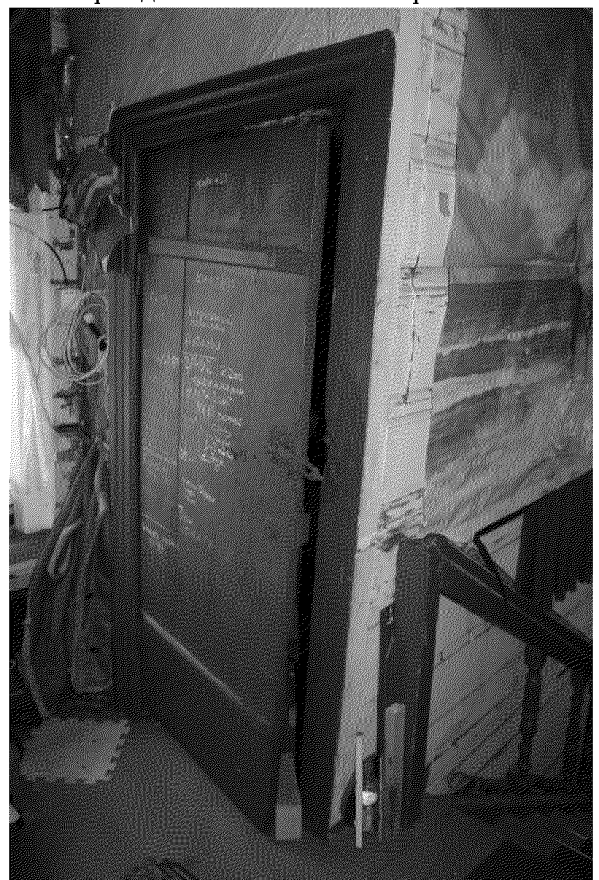
Видовая точка № 18.  
Деревянная дверь выхода на чердак

оконных рам. Дверь на чердак – дощатая на шпонках. Дверные коробки внутренних дверей деревянные с профильным обрамлением проема. Исторический вид наружных и внутренних дверей (устанавливается по результатам реставрационных исследований).

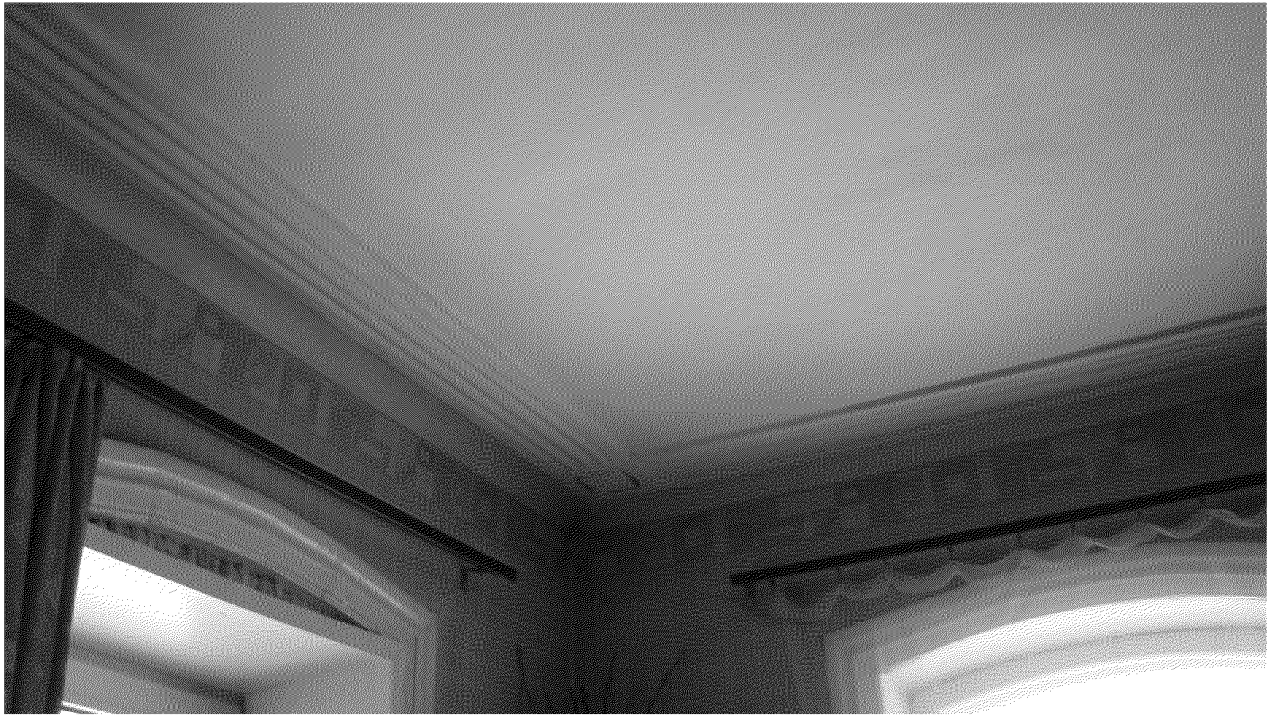
Видовая точка № 19.

Профильные штукатурные потолочные тяги, деревянные оконные коробки с профильным обрамлением проема (Вакер И.С., 27.11.2014 г.)

11. Архитектурно-художественное оформление интерьеров на дату сохранившихся элементов декоративного оформления. Профильные штукатурные потолочно-стеновые тяги (в т.ч. с квадратными элементами в угловых частях) и круглые профилированные потолочные розетки, их рисунок, габаритные размеры и профиль сечения. Покрытие пола из широких деревянных плах с окраской. Обшивка из широких профильных досок в помещении лестницы прируба (стена основного объема, перегородка, тамбур выхода на чердак).

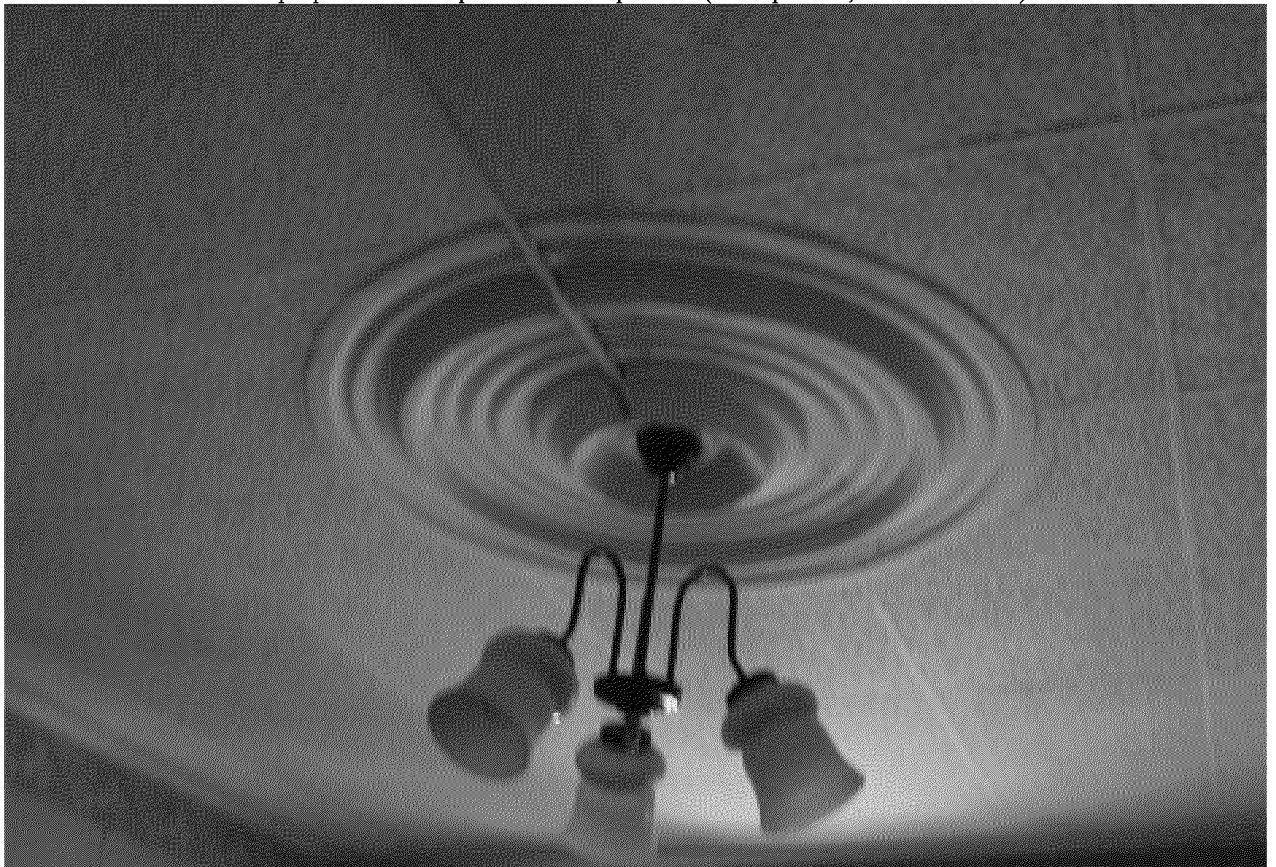
Видовая точка № 20.

Профильная штукатурная потолочная розетка (Вакер И.С., 27.11.2014 г.)

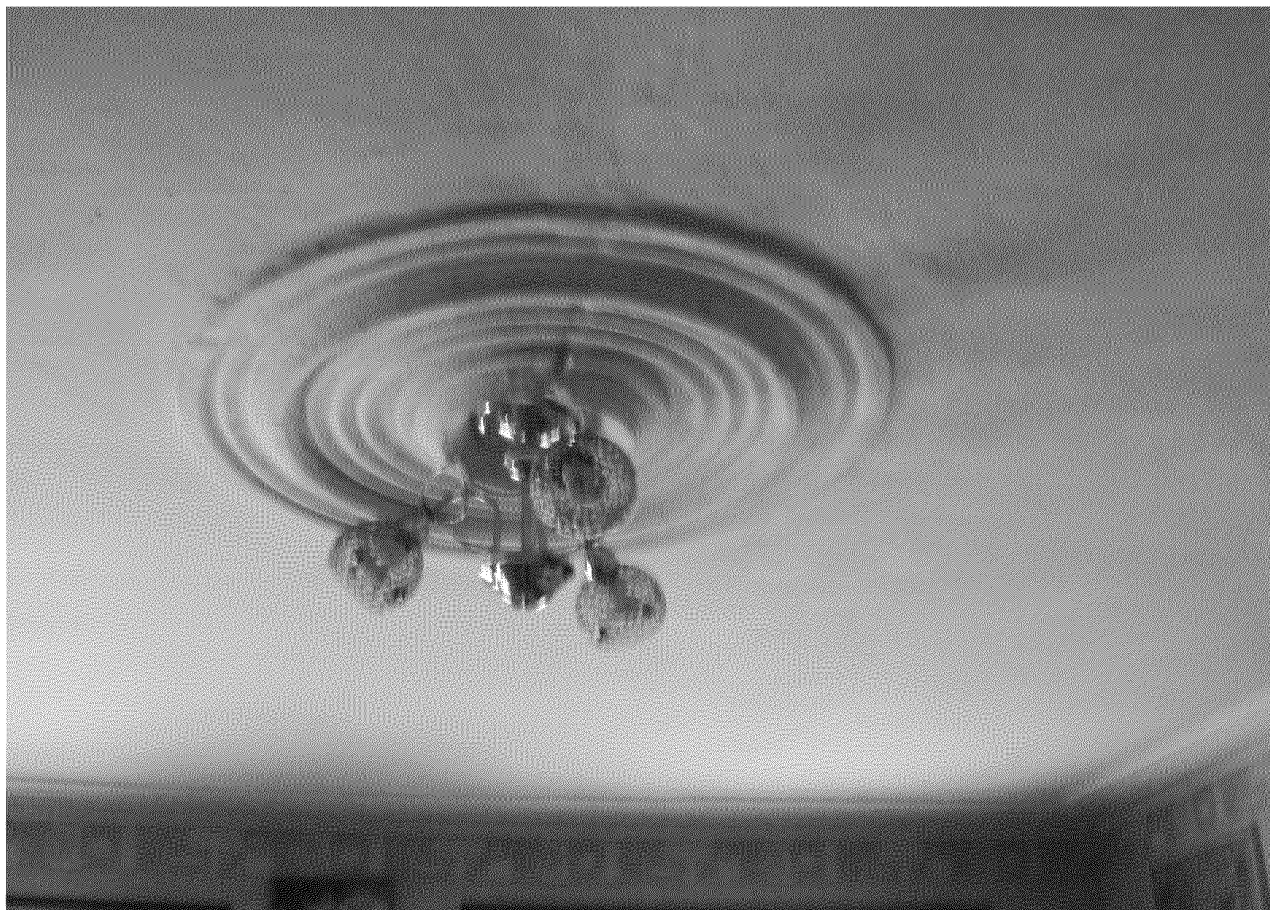
Видовая точка № 21.  
Профильная штукатурная потолочная розетка  
(Вакер И.С., 27.11.2014 г.)

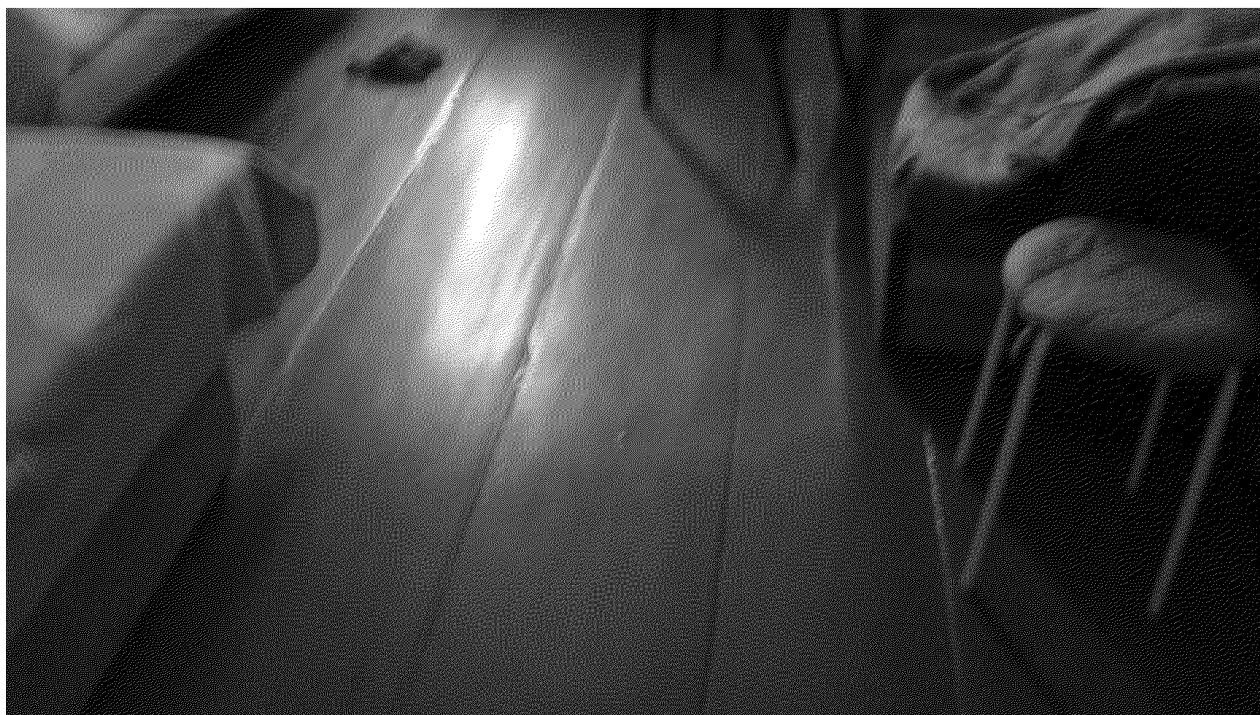
Видовая точка № 22.  
Покрытие пола из плах (Вакер И.С., 27.11.2014 г.)
