КОМИТЕТ ПО ОХРАНЕ ОБЪЕКТОВ КУЛЬТУРНОГО НАСЛЕДИЯ ТОМСКОЙ ОБЛАСТИ

ПРИКАЗ

О включении объекта культурного наследия регионального значения «Корпус медицинского института. В этом здании в годы Великой Отечественной войны размещался эвакогоспиталь № 1229», 1937 г., в единый государственный реестр объектов культурного наследия (памятников истории и культуры) народов Российской Федерации, утверждению границ его территории и предмета охраны

Предмет охраны объекта культурного наследия регионального значения
«Корпус медицинского института. В этом здании в годы Великой Отечественной войны
размещался эвакогоспиталь № 1229», 1937 г., по адресу: Томская область, г. Томск,
пр. Кирова, 16 угол ул. Белинского, 52

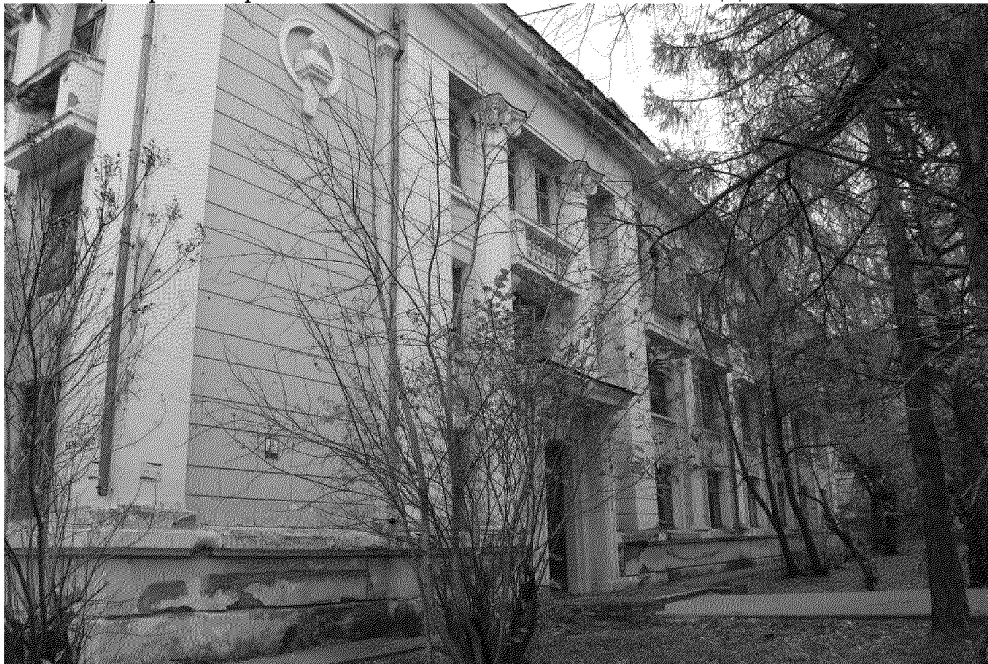
Видовая точка № 1
Южный фасад здания, вид с юго-западной стороны (с пр. Кирова)

4.1 Главный южный фасад асимметричной композиции в 9 осей оконных проемов (окна третьего этажа и подвала сдвоенные), композиционная ось фасада акцентирована слабо выступающим ризалитом в 3 оси проемов с порталом парадного входа, окна 3-го этажа оформлены ложными балконами. Западный фасад фронтальной композиции в 10 осей оконных проемов (окна третьего этажа и подвала сдвоенные), правая часть фасада в 3 оси обычных окон заглублена, окна 3-го этажа оформлены ложными балконами. Торцевые фасады решены: восточный – в 1 ось оконных проемов с ложным балконом под окном 3-го этажа, северный – асимметричной композиции в 3 оси оконных проемов. Дворовые фасады асимметричной композиции. Северный фасад в 10 осей оконных проемов, акцентирован: по крайней левой оси проемов – ризалитом с треугольным фронтоном в уровне крыши, по 7 оси проемов – двумя балконами (2 и 3 этажи). Восточный фасад в 7 осей оконных проемов (окна подвала сдвоенные), крайняя левая часть фасада (в 1 ось проемов) заглублена.

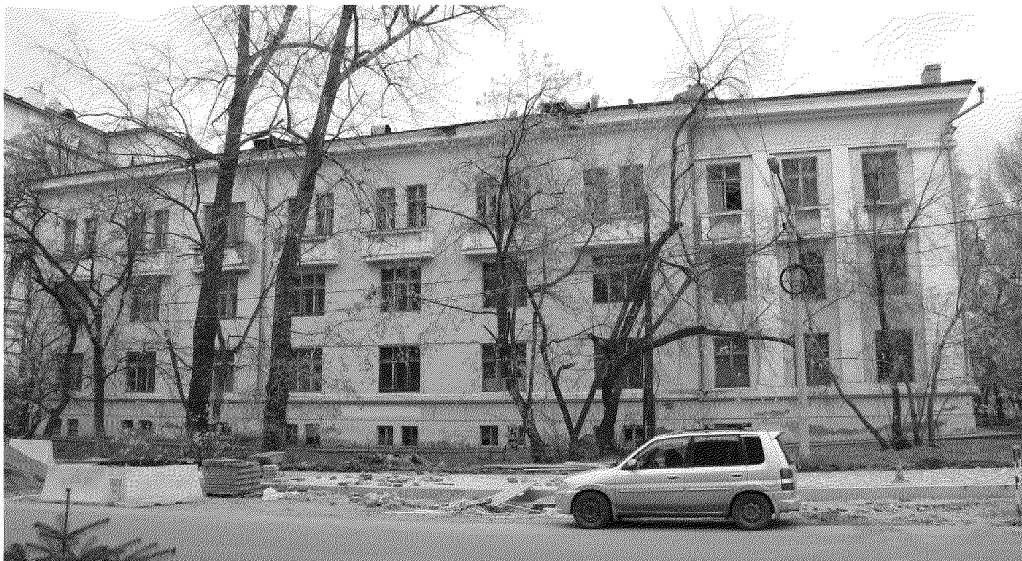
Видовая точка № 2
Западный фасад здания, вид с ул. Белинского

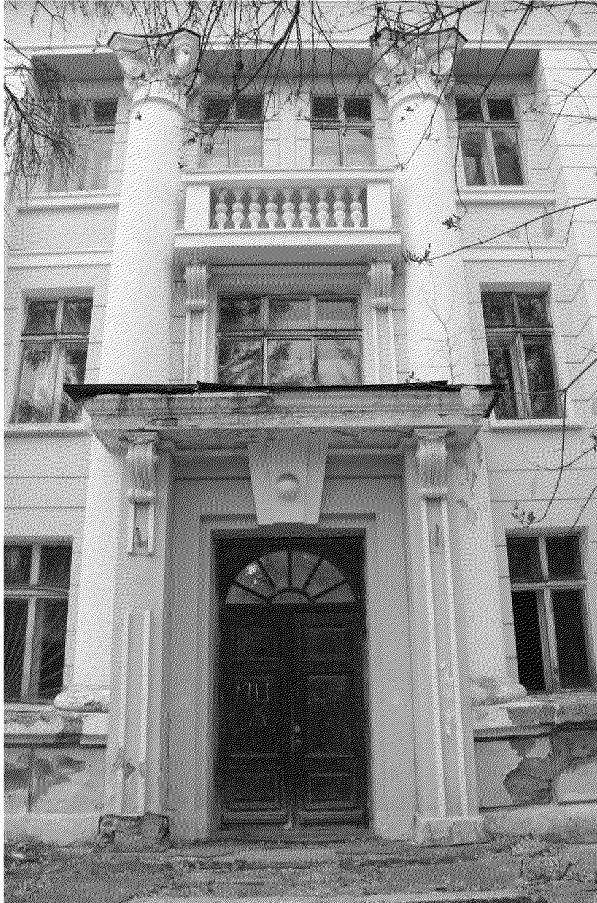
Видовая точка № 3
Фрагмент ризалита южного фасада.
Парадный вход

4.2 Дверные проемы основных входов, их форма, габаритные размеры и местоположение. Уличный вход в здание – крупный прямоугольный проем для двупольных дверей с фрамугой, расположенный по центральной оси ризалита южного фасада. Два дворовых входа с проемами прямоугольной формы, расположенные по осям лестничных

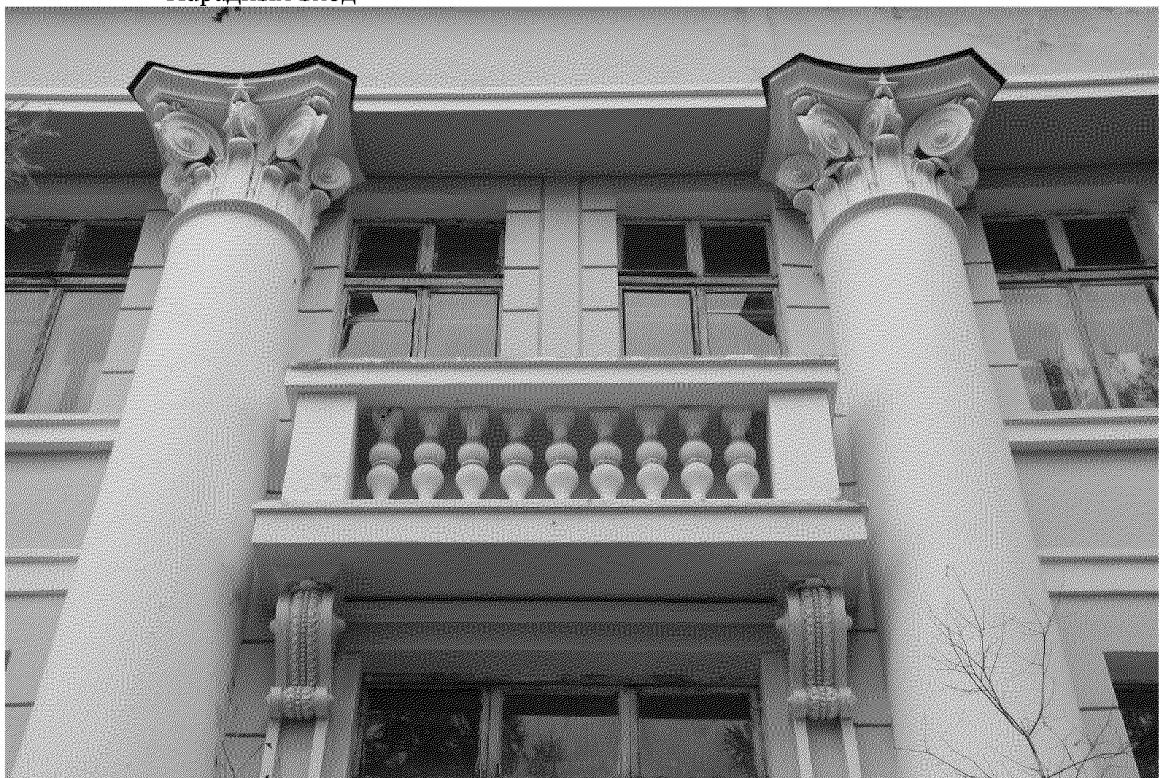
Видовая точка № 5
Фрагмент ризалита южного фасада (3-й этаж)

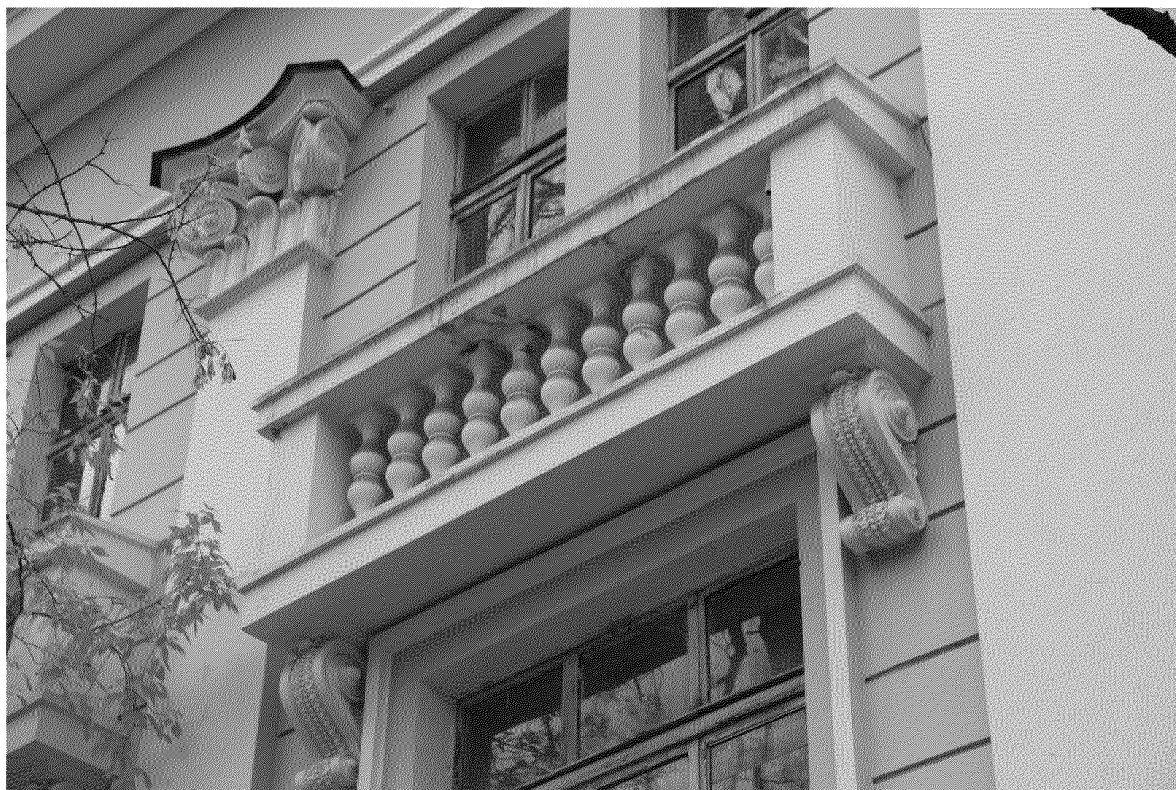
Видовая точка № 6
Фрагмент южного фасада (3-й этаж)

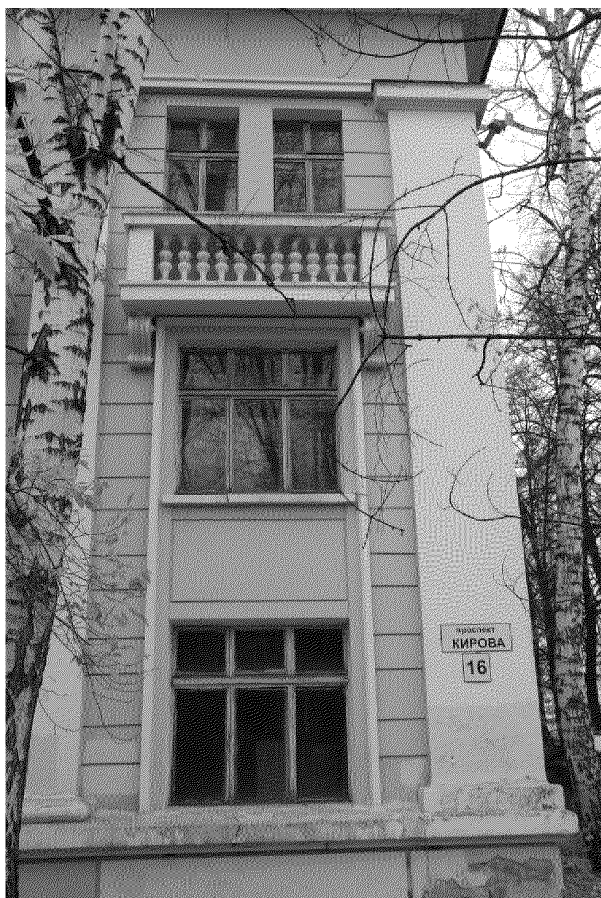
Видовая точка № 7
Фрагмент южного фасада

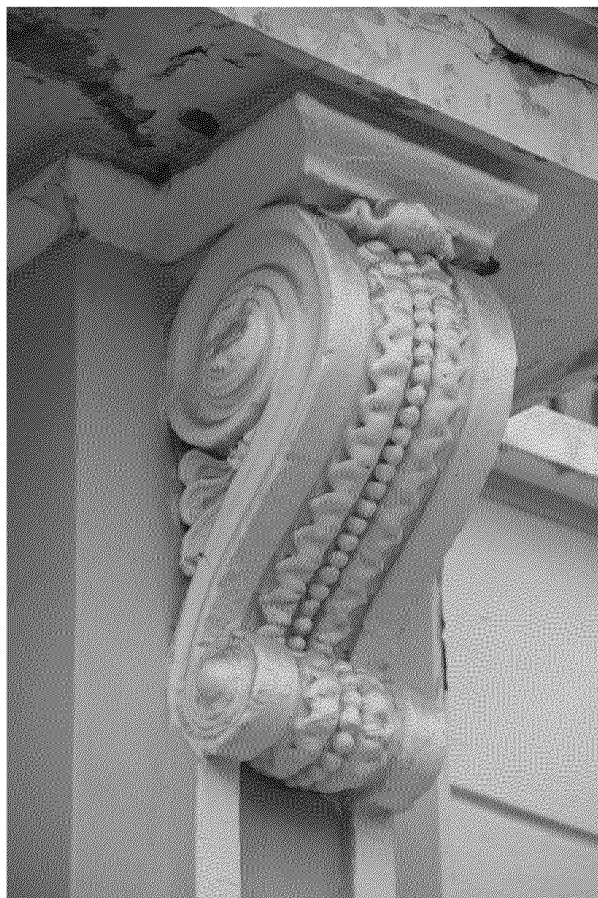
Видовая точка № 8
Кронштейн козырька портала главного входа

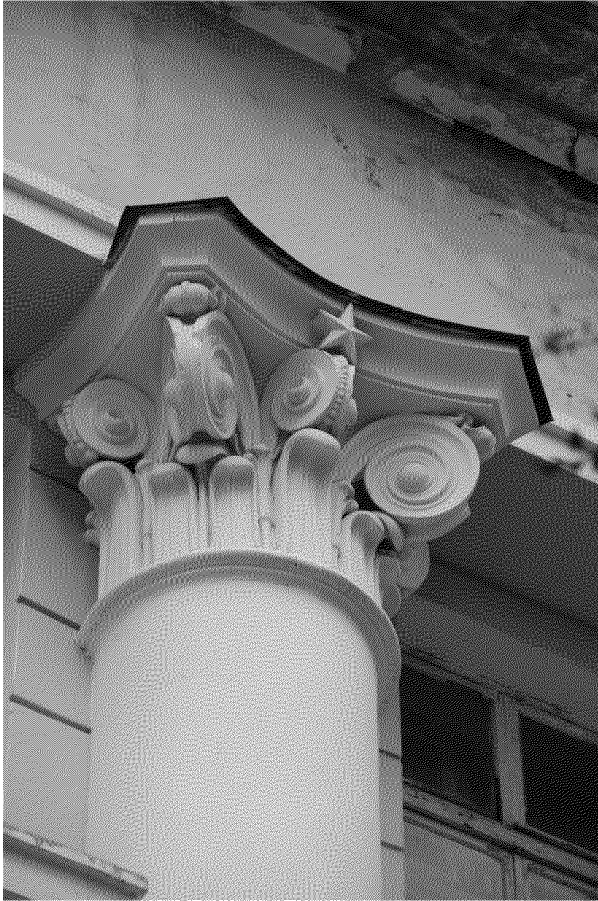
Видовая точка № 9
Фрагмент $\frac{3}{4}$ колонны ризалита южного фасада

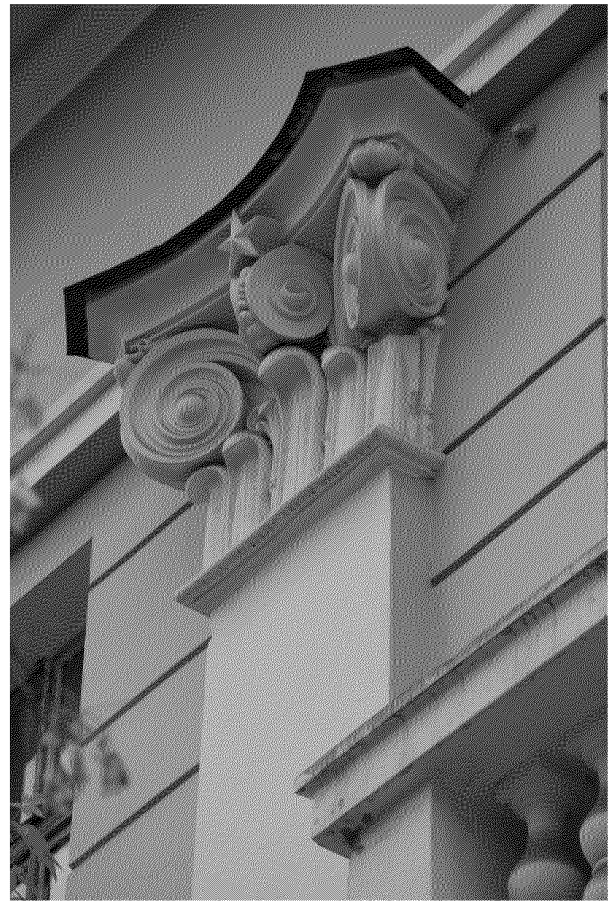
Видовая точка № 10
Фрагмент пилястры южного фасада

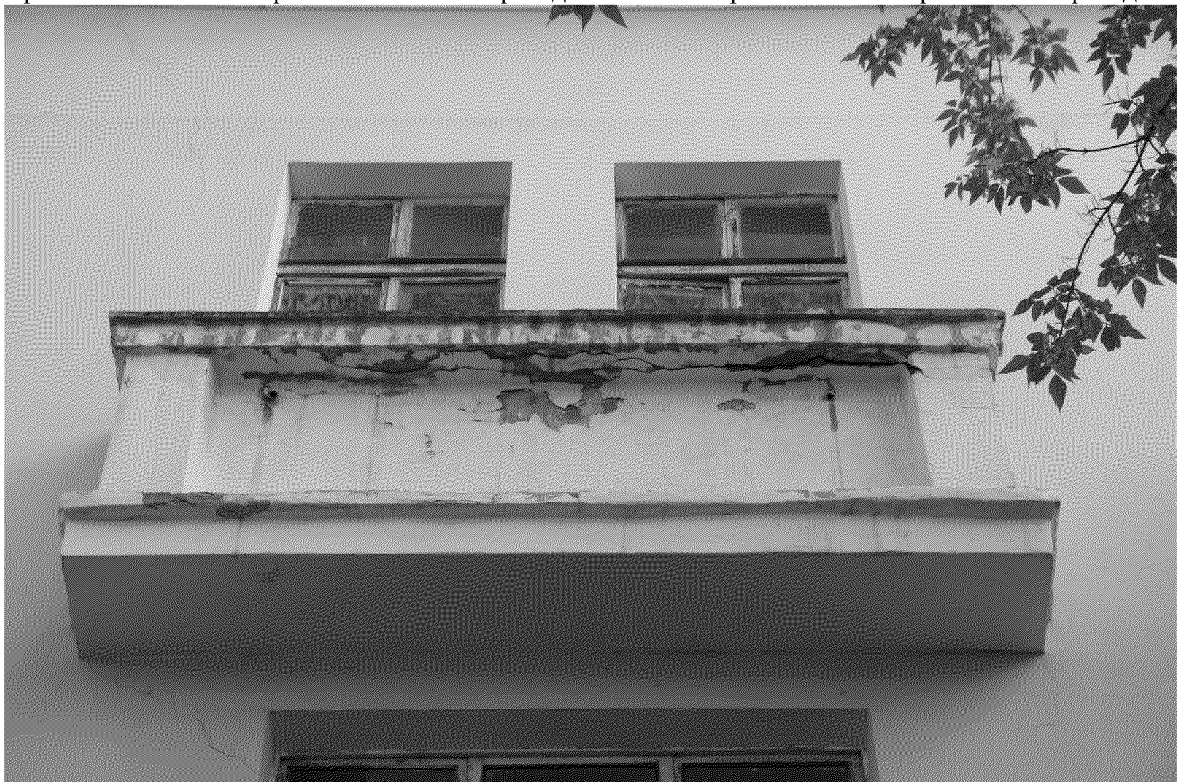
Видовая точка № 11
Балкон 3-го этажа западного фасада

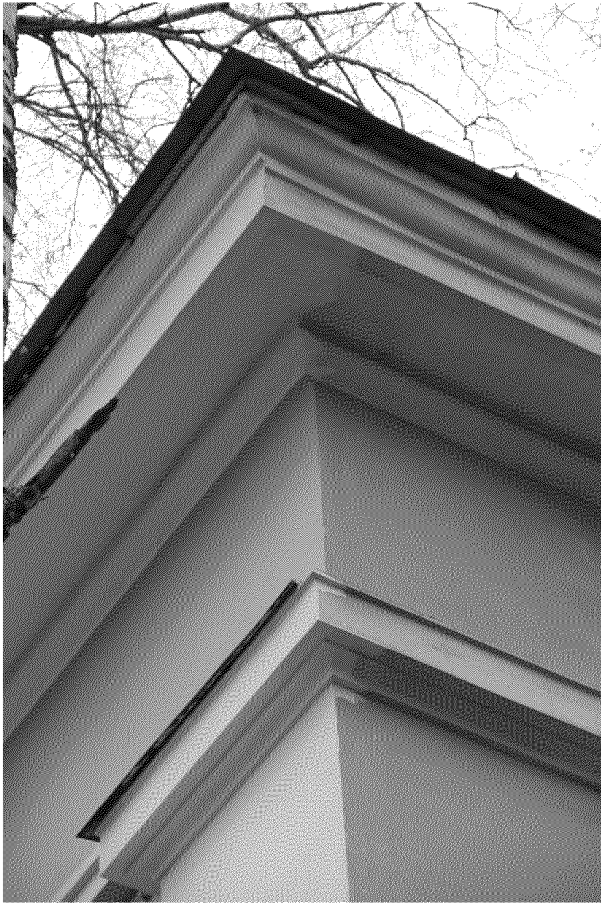
Видовая точка № 12
Фрагмент венчающего карниза и угловой
пилястры

4.4 Подлинные элементы декоративного оформления фасадов. На всех фасадах: профильный венчающий карниз большого выноса, массивный профильный цоколь, оформленный в уровне низа окон первого этажа ступенчатым поясом со скошенным верхом (под металлический фартук). На южном фасаде: узкие горизонтальные профильные пояса (в уровне фриза, под окнами ризалита), угловые пилястры с профильной базой и капителью, пилястры с профильной базой и стилизованной коринфской капителью с пятиконечной звездой (в оконных простенках на высоту трех этажей), единое профильное обрамление окон первого и второго этажей с филенкой на междуэтажной части, «греческий» руст поверхности фасада, прямоугольный руст на цоколе, $\frac{3}{4}$ круглые в сечении колонны ризалита с профильной базой и стилизованной коринфской капителью с советской символикой (пятиконечной звездой). Ложные балконы под окнами 3-го этажа и их декор («глухие» боковые стенки, штукатурные пояски, фигурные балясины и фигурные кронштейны с лепным декором). Бюст Кирова на кронштейне в круглой нише с профильным обрамлением (в уровне 3-го этажа левой части фасада). Козырек входного портала на пилонках с декором геометрической формы и фигурных валютообразных кронштейнах с лепным декором растительного орнамента. Обрамление дверного проема парадного входа с веерным замковым камнем на перемычке. На западном фасаде: руст на цоколе, ложные балконы под окнами 3-го этажа без декора и декор правой части фасада (узкий горизонтальный профильный пояс в уровне фриза, угловая пилястра с профильной базой и капителью и простые лопатки). На восточном торцевом фасаде: руст на цоколе, угловые пилястры с профильной базой и капителью, простые лопатки, балкон под окном 3-го этажа (аналогичный балконам южного фасада). Дополнительный декор северного дворового фасада: ризалит с треугольным фронтоном, оформленным профильным карнизом и два балкона с металлическим ограждением простого рисунка.

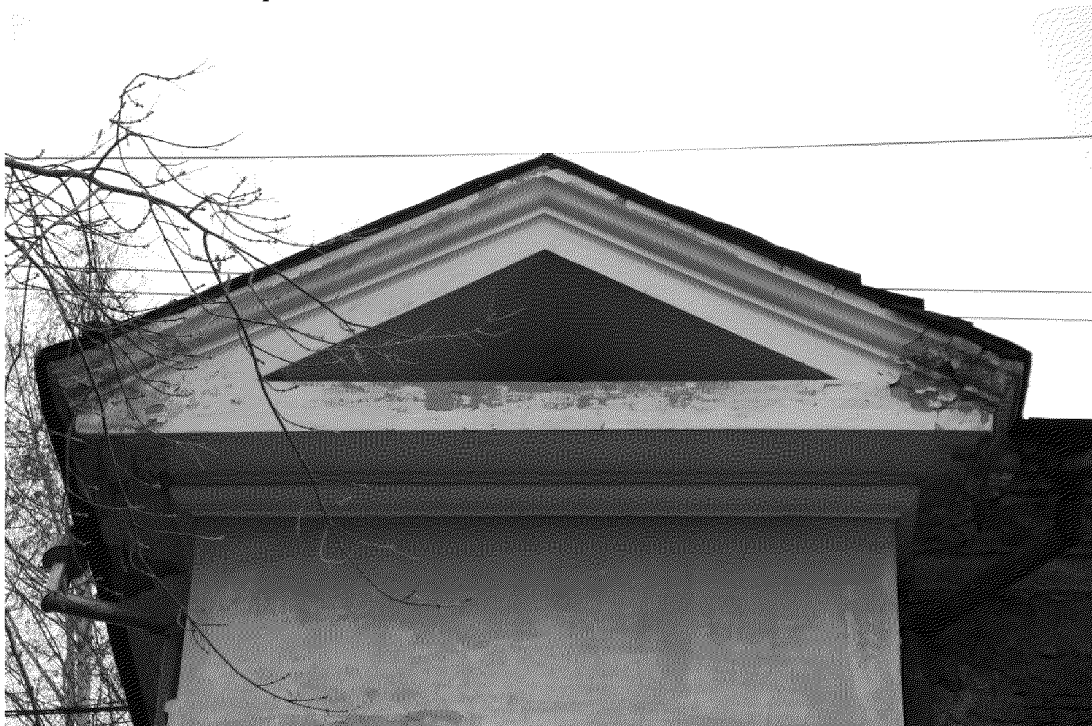
Видовая точка № 14
Фронтон ризалита дворового северного фасада

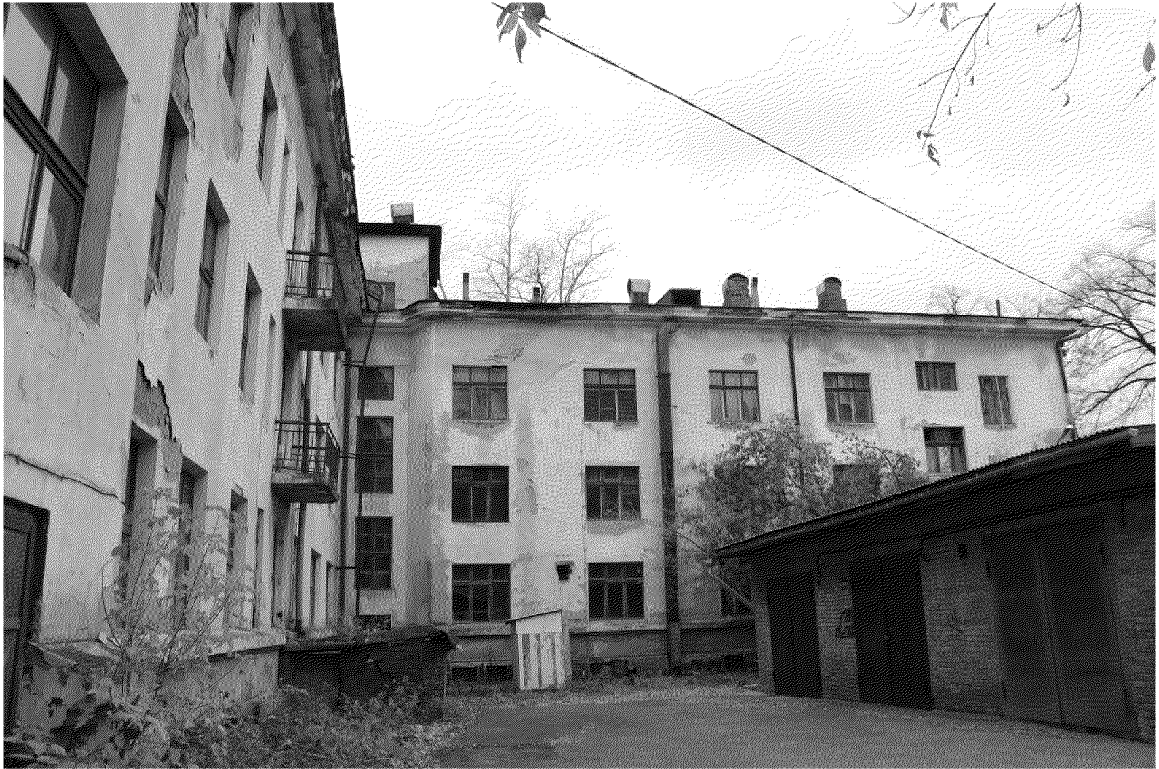
Видовая точка № 15
Дворовый восточный фасад здания

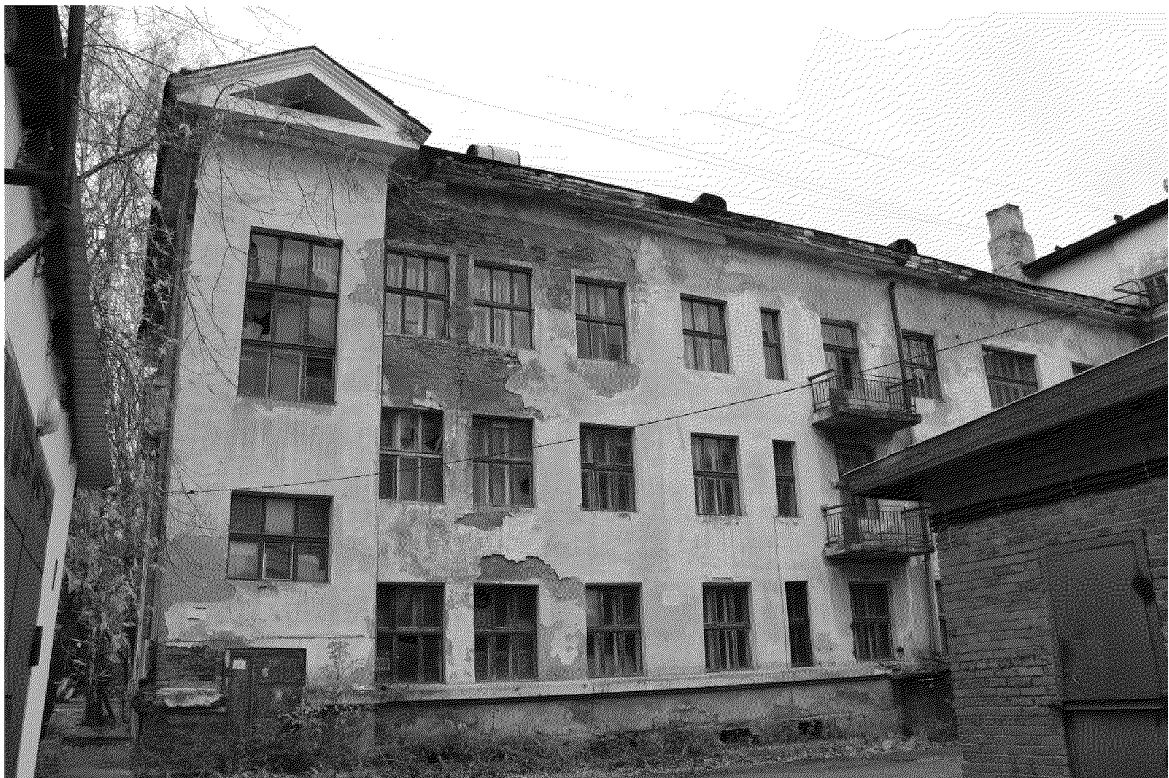
Видовая точка № 16
Дворовый северный фасад здания с ризалитом и балконами

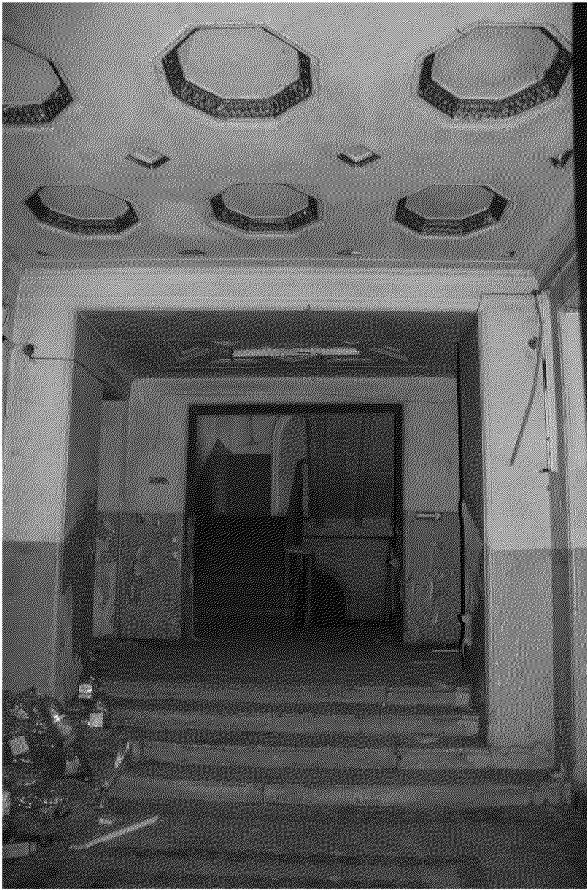
Видовая точка № 17
Вестибюль парадного входа

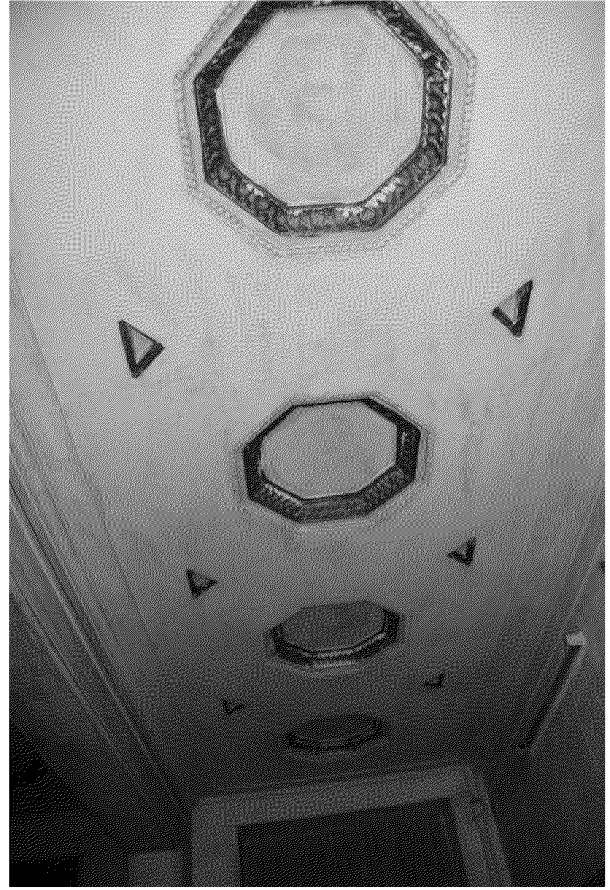
Видовая точка № 18
Фрагмент кессонного потолка бокового
помещения вестибюля

11. Архитектурно-художественное оформление интерьеров на дату сохранившихся элементов декоративного оформления 1937 г.: потолок в помещениях вестибюля с кессонами геометрической формы (треугольные, квадратные, восьмигранные), оформленный профильным карнизом и декором кессонов (профильный и лепной растительного орнамента), декоративная отделка потолка центральной части коридора первого этажа профилированными элементами геометрической формы; профильный карниз с поясом растительного орнамента в оформлении потолка коридора и помещения второго этажа центральной части здания; профильные штукатурные карнизы в оформлении потолков коридоров и кабинетов; декор потолков помещений лестниц; профильные штукатурные тяги в оформлении лестничных косоуров и нижней части лестничных площадок; профильное обрамление дверных проемов, крупных прямоугольных арок и арочных ниш. Историческое покрытие пола: в коридорах и помещениях – деревянный наборный паркет, в вестибюле – из метлахской плитки (квадратной и восьмигранной, светло-желтого и красно-коричневого цвета).

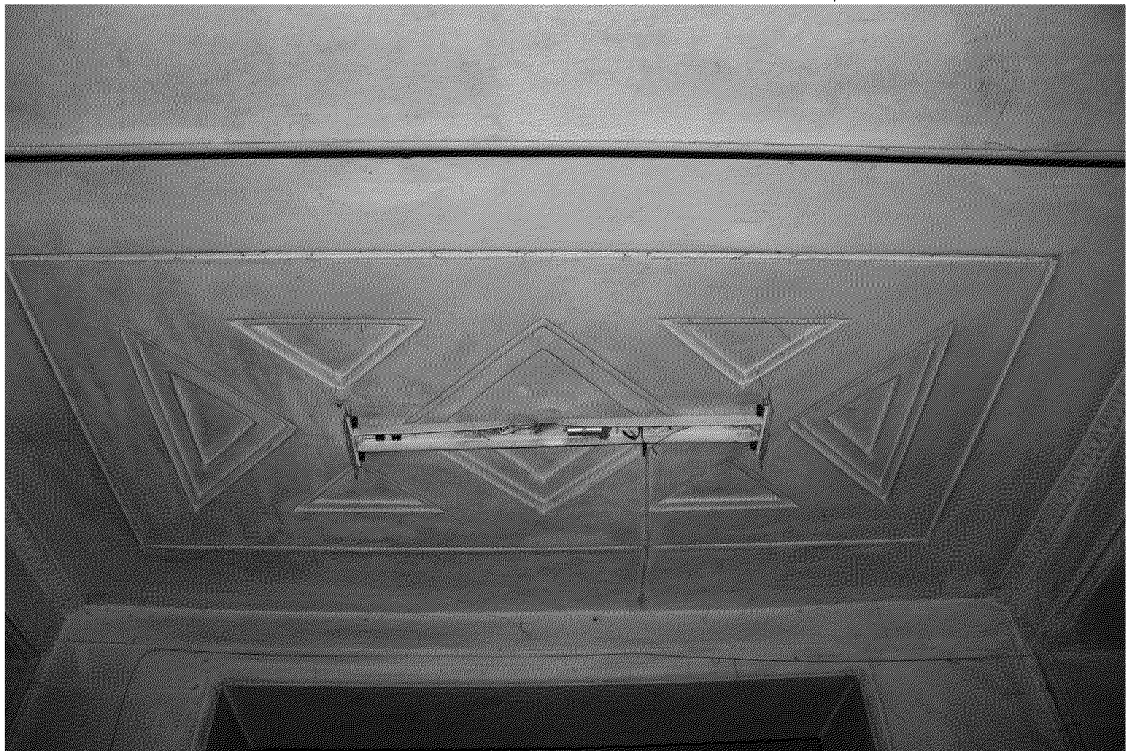
Видовая точка № 19
Декоративная отделка потолка коридора 1-го этажа
при входе на парадную лестницу

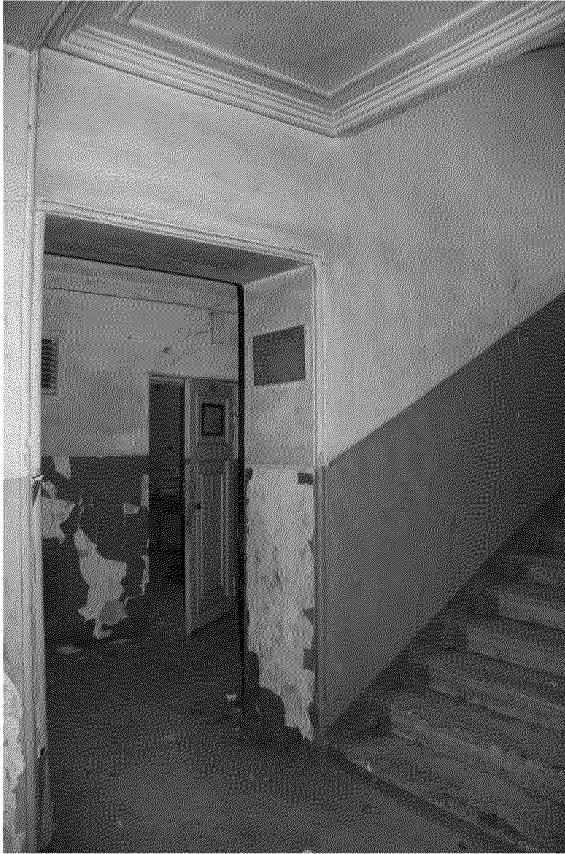
Видовая точка № 20
Штукатурный декор в отделке проёмов и
площадки парадной лестницы (1 этаж)

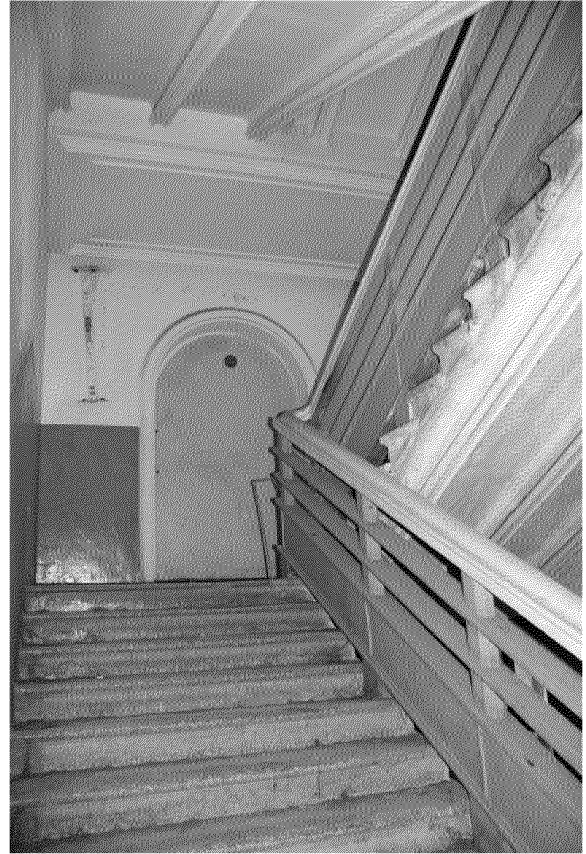
Видовая точка № 21
Парадная лестница с деревянным ограждением и
элементы штукатурного декора (1 этаж)

10. Лестницы на дату сохранившихся элементов 1937 г. Лестничные марши вестибюля (подъема на уровень 1-го этажа) со ступенями из мозаичного железобетона. Парадная двухмаршевая лестница с широкими маршами и ступенями из мозаичного железобетона на металлических косоурах с оригинальным деревянным ограждением и широким профильным

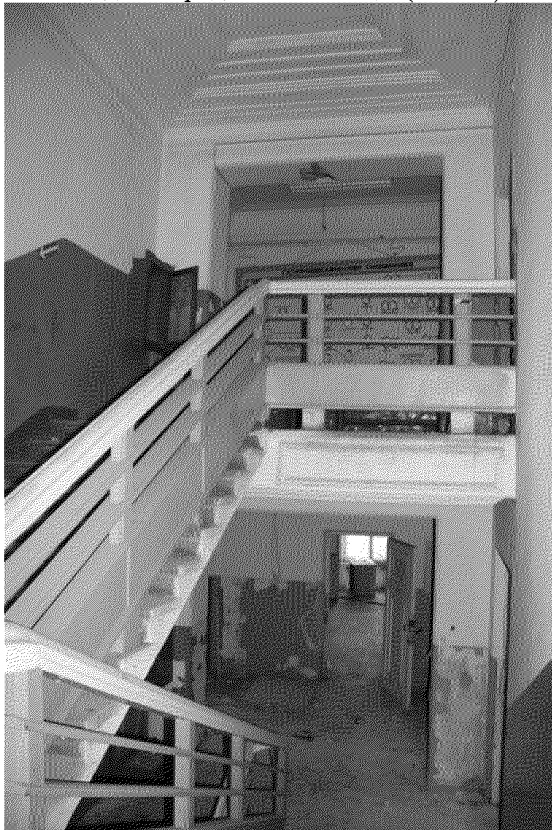
Видовая точка № 22
Интерьер парадной лестницы (3 этаж)

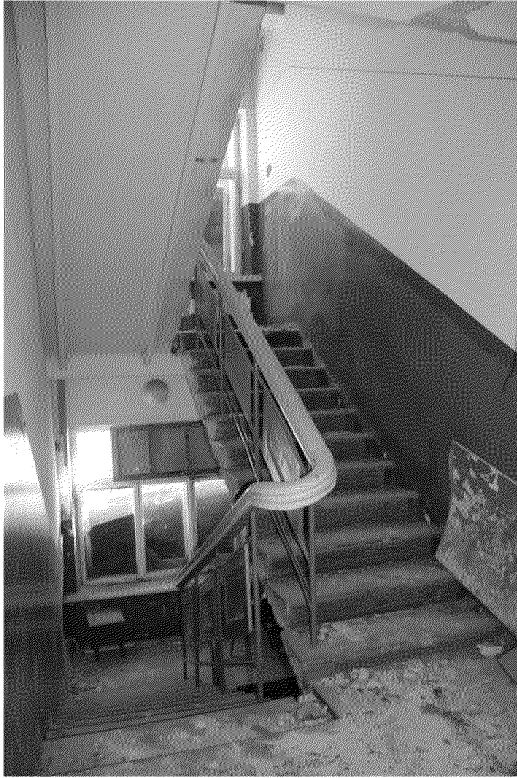
Видовая точка № 24
Лестница западного крыла здания
(2 этаж)

поручнем, расположенная в центральной части здания. Две железобетонные двухмаршевые лестницы на металлических косоурах, расположенные в торцевых частях здания. Ограждение лестниц металлическое с деревянным филенчатым заполнением и профильным поручнем.

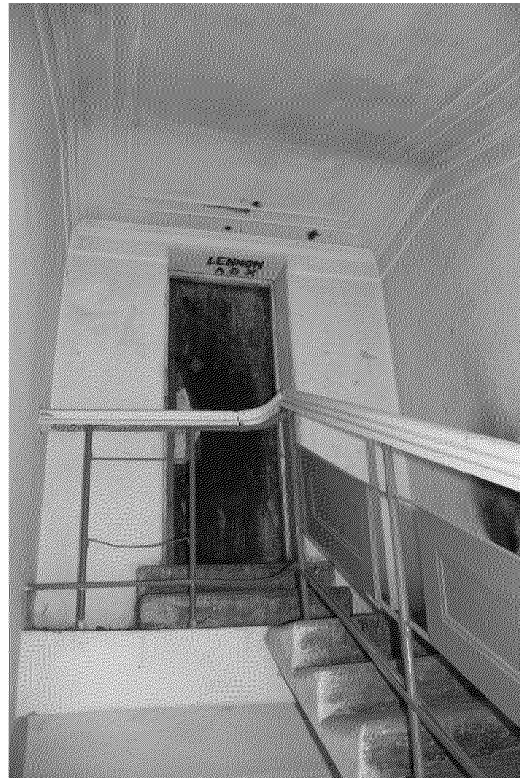
Видовая точка № 25
Лестница западного крыла здания
(выход на чердак)

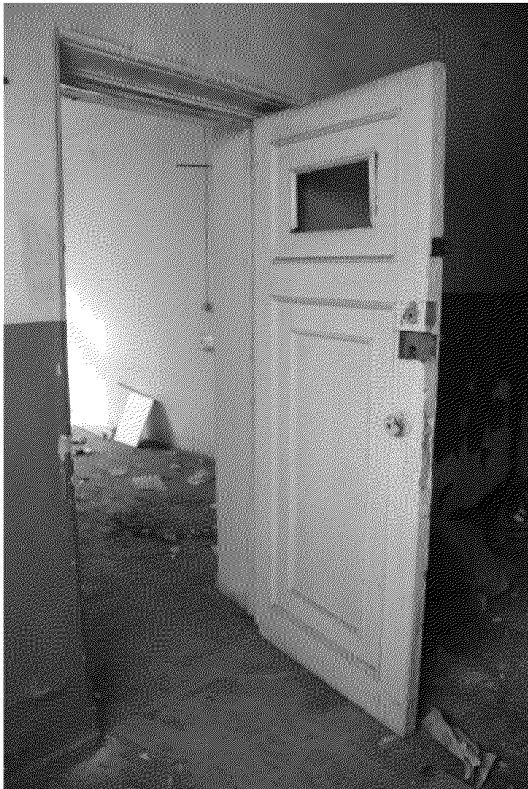
Видовая точка № 26
Деревянная филёнчатая дверь

7. Заполнения оконных и дверных проемов на дату сохранившихся элементов: исторический вид оконных заполнений, профильные бетонные подоконники, деревянные однопольные филенчатые двери с остеклением в верхней части, деревянные филенчатые остекленные балконные двери с боковым окном.

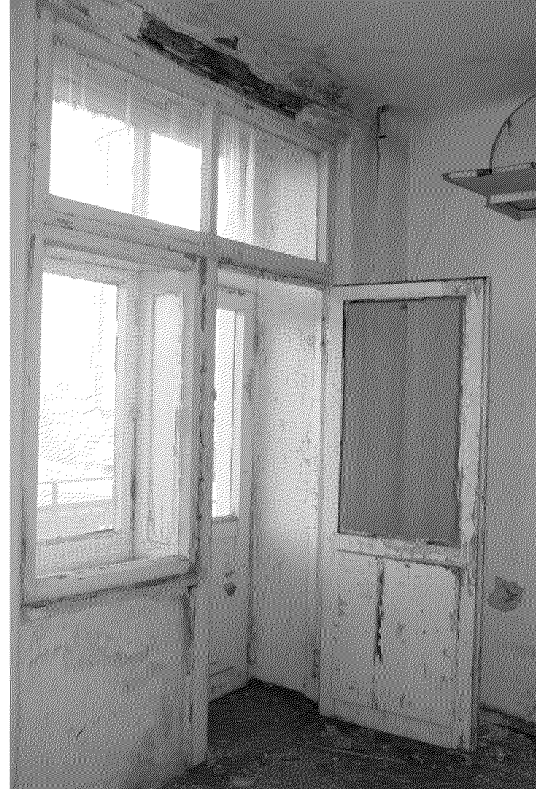
Видовая точка № 27
Балконная дверь помещения 2-го этажа

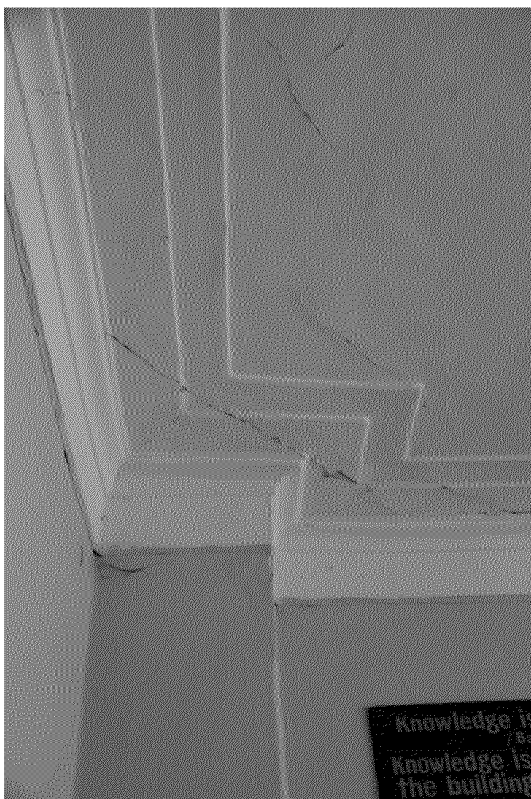
Видовая точка № 28
Фрагмент штукатурного карниза помещения

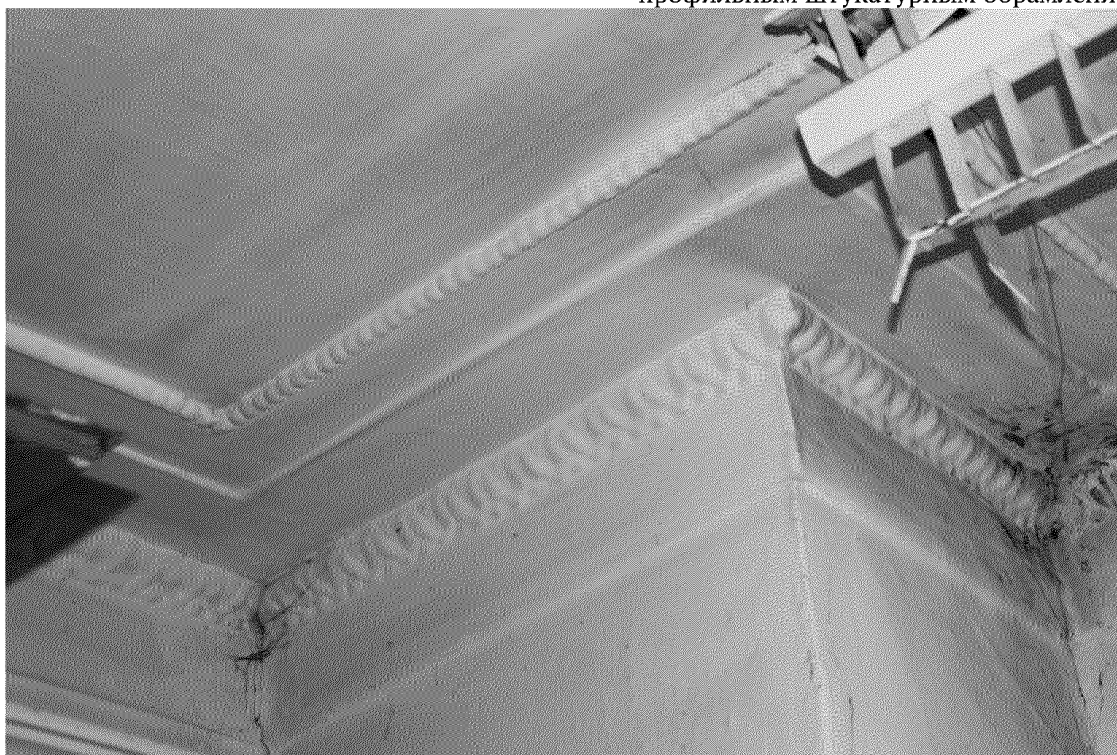
Видовая точка № 30
Потолочный карниз с лепным декором растительного орнамента в помещении
2-го этажа центральной части здания

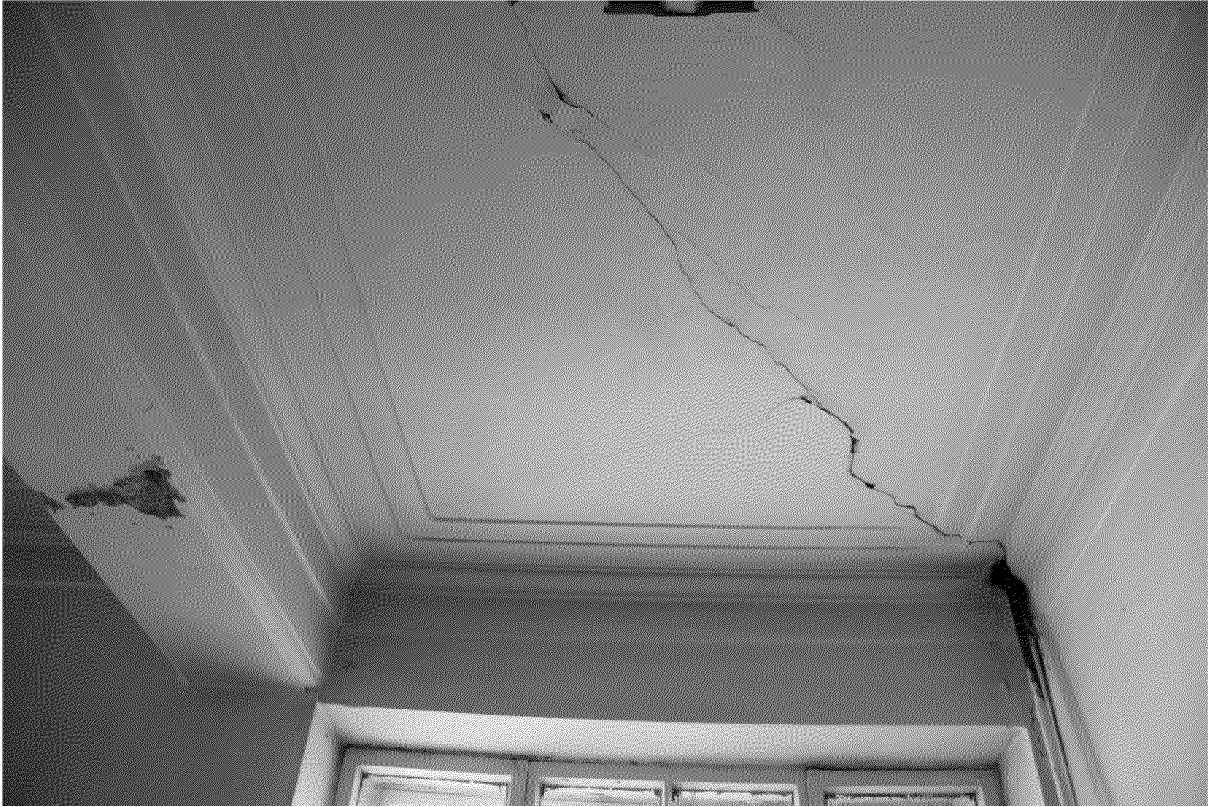
Видовая точка № 31
Фрагмент штукатурного карниза в отделке потолка коридора 3-го этажа

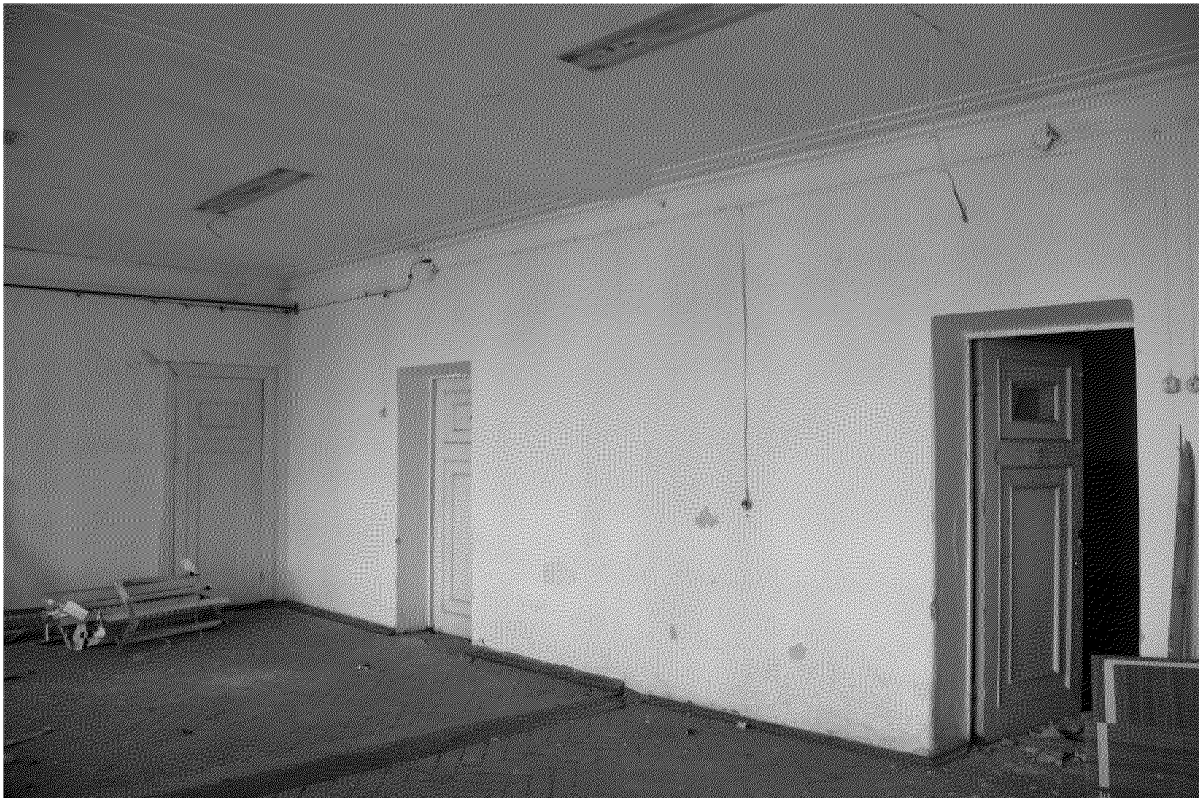
Видовая точка № 32
Интерьер помещения 3-го этажа северо-западной части здания

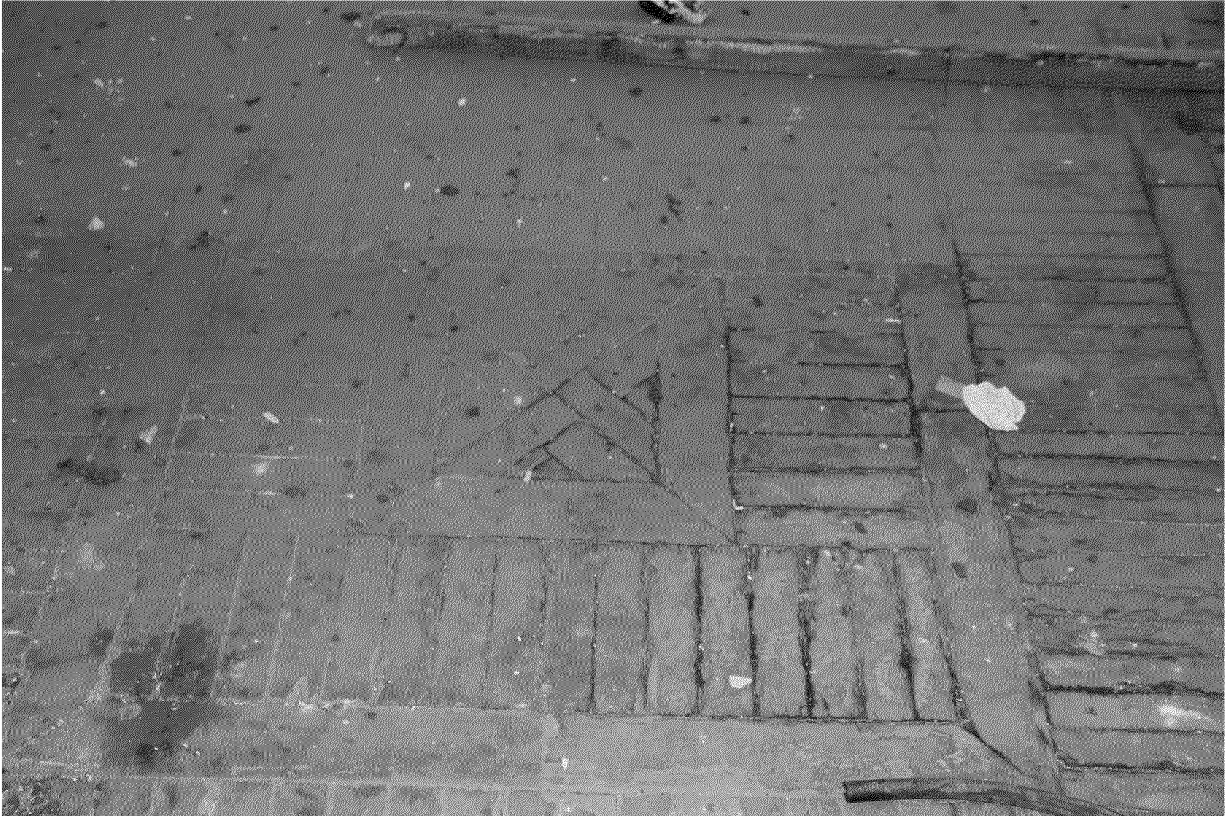
Видовая точка № 33
Паркетный пол в помещении 2-го этажа южной части здания

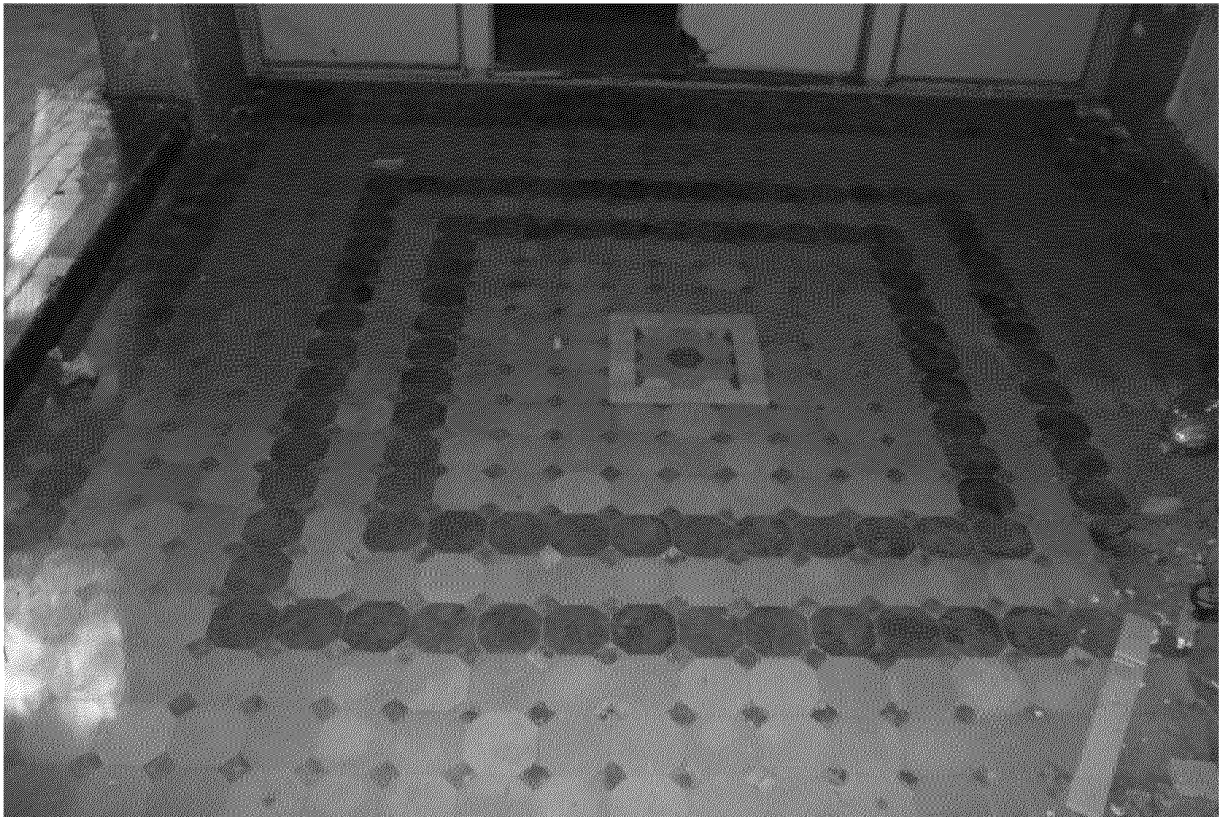
Видовая точка № 34
Покрытие пола из метлахской плитки в центральном помещении вестибюля
