**ИНСПЕКЦИЯ ТУЛЬСКОЙ ОБЛАСТИ ПО ГОСУДАРСТВЕННОЙ  
ОХРАНЕ ОБЪЕКТОВ КУЛЬТУРНОГО НАСЛЕДИЯ**

**П Р И К А З**

**Об утверждении предмета охраны объекта культурного наследия  
регионального значения «Жилой дом», XVIII в., расположенного  
по адресу: Тульская область, г. Тула, Зареченский район,  
ул. Октябрьская, д. 56 лит. А, а**

**Схематическое изображение предмета охраны объекта культурного наследия регионального значения «Жилой дом», XVIII в., расположенного по адресу: Тульская область, г. Тула, Зареченский район, ул. Октябрьская, д. 56 лит. А, а**

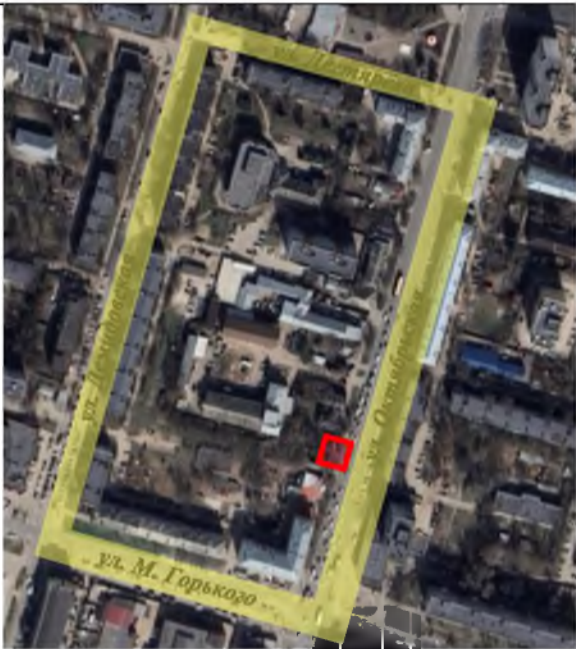
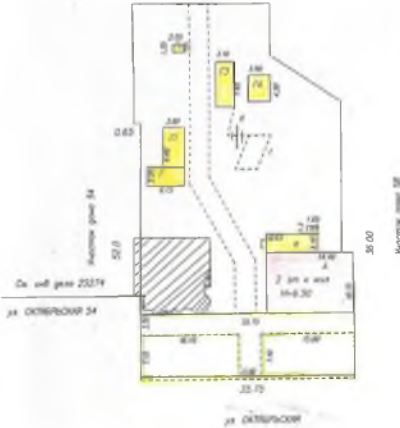
| № | Предмет охраны<br>Описание предмета охраны | Иллюстрации |
|---|---|---|
| 1 | Локальный элемент, занимающий рядовое положение на существующей линии застройки чётной стороны улицы Октябрьской, в квартале, образованном улицами Октябрьской, Дегтярёва, Демидовской и М. Горького | <p>Квартал, образованный улицами Октябрьской, Дегтярёва, Демидовской и М. Горького</p> <p>План земельного участка с объектом культурного наследия (паспорт БТИ от 09.06.2006)</p> |

Локальный элемент, занимающий рядовое положение на существующей линии застройки чётной стороны улицы Октябрьской, в квартале, образованном улицами Октябрьской, Дегтярёва, Демидовской и М. Горького (пункт 1 приложения № 2).

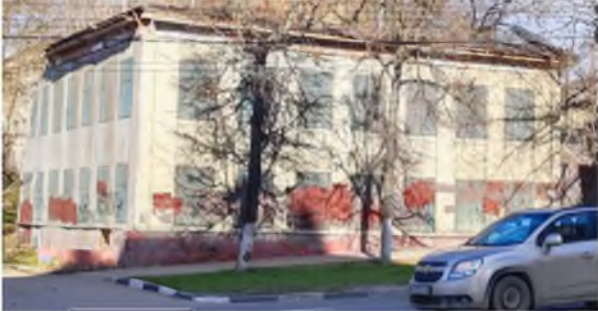
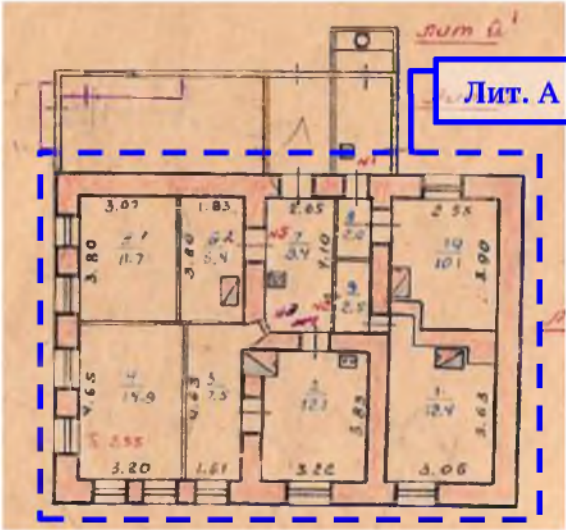
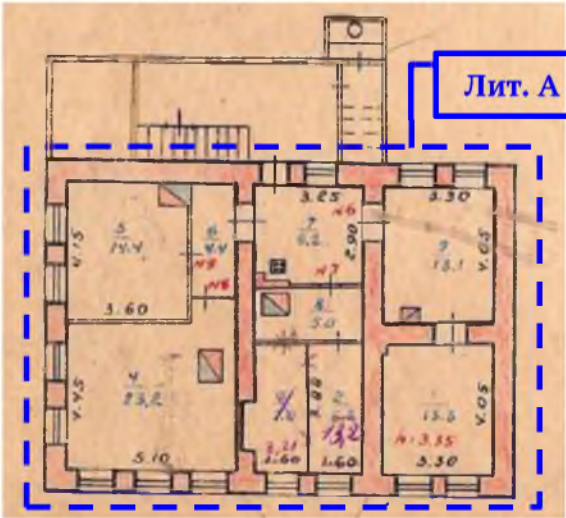
| № | Предмет охраны<br>Описание предмета охраны | Иллюстрации |
|---|---|---|
| 2 | <p>Двухэтажное каменное здание (лит. А): главный юго-восточный фасад расположен по оси юго-запад – северо-восток; бескаркасная конструктивная схема с продольными несущими наружными и внутренними стенами; высотные отметки по венчающему карнизу</p> | <p>Общий вид здания со стороны ул. Октябрьской</p> <p>План первого этажа (паспорт БТИ от 12.01.1995)</p> <p>План второго этажа (паспорт БТИ от 12.01.1995)</p> |

Двухэтажное каменное здание (лит. А): главный юго-восточный фасад расположен по оси юго-запад – северо-восток; бескаркасная конструктивная схема с продольными несущими наружными и внутренними стенами; высотные отметки по венчающему карнизу (пункт 2 приложения № 2).

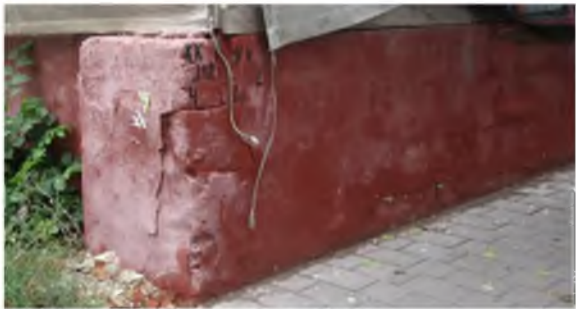
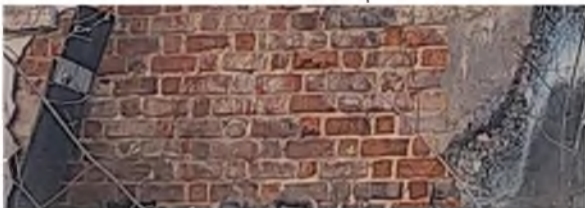
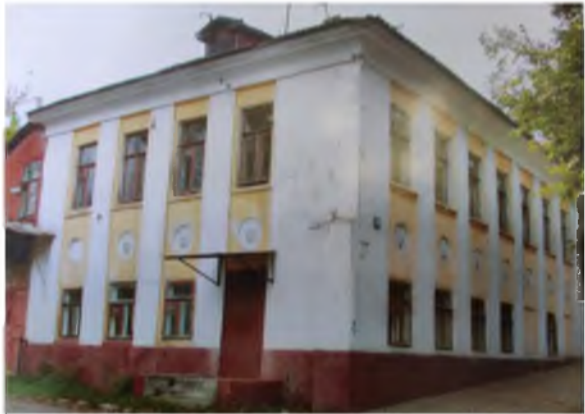
| № | Предмет охраны<br>Описание предмета охраны | Иллюстрации |
|---|---|---|
| 3 | <p><u>Лит. А:</u> цоколь кирпичный, облицованный белокаменными блоками;</p> <p>материал капитальных стен – красный глиняный кирпич;</p> <p>отделка фасадов – окраска по оштукатуренной поверхности с выделением декоративных деталей;</p> <p>конфигурация 4-х скатной вальмовой крыши (как историческая форма);</p> <p>металлическое фальцевое кровельное покрытие здания – металл как исторический материал</p> | <p>Фрагмент южного угла здания, белокаменный цоколь</p> <p>Фрагмент кирпичной кладки стен</p> <p>Общий вид здания со стороны ул. Октябрьской (фото 2010 г.)</p> |

Лит. А: цоколь кирпичный, облицованный белокаменными блоками; материал капитальных стен – красный глиняный кирпич; отделка фасадов – окраска по оштукатуренной поверхности с выделением декоративных деталей; конфигурация 4-х скатной вальмовой крыши (как историческая форма); металлическое фальцевое кровельное покрытие здания – металл как исторический материал (пункт 3 приложения № 2).

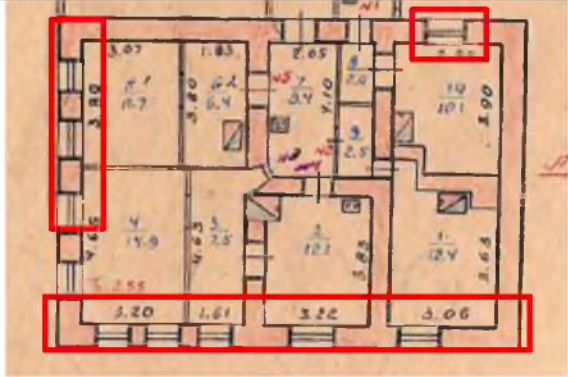
| № | Предмет охраны<br>Описание предмета охраны | Иллюстрации |
|---|---|---|
| 4 | <p><u>Лит. А:</u> габариты, прямоугольная форма и местоположение оконных проёмов первого и второго этажей; материал оконных заполнений – дерево, как исторический материал</p> | <p>План первого этажа (паспорт БТИ от 12.01.1995)</p> |

Лит. А: габариты, прямоугольная форма и местоположение оконных проёмов первого и второго этажей; материал оконных заполнений – дерево, как исторический материал (пункт 4 приложения № 2).

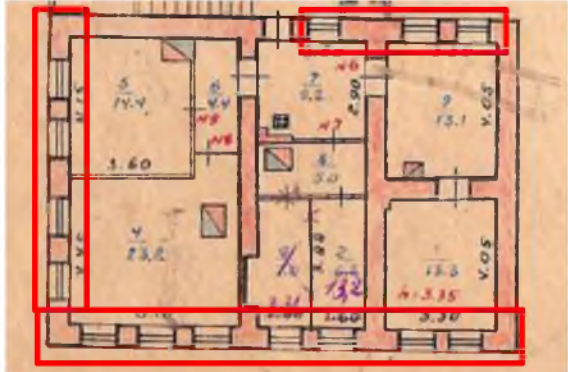
| № | Предмет охраны<br>Описание предмета охраны | Иллюстрации |
|---|---|---|
| | | <p data-bbox="938 611 1412 678">План второго этажа (паспорт БТИ от 12.01.1995)</p> |

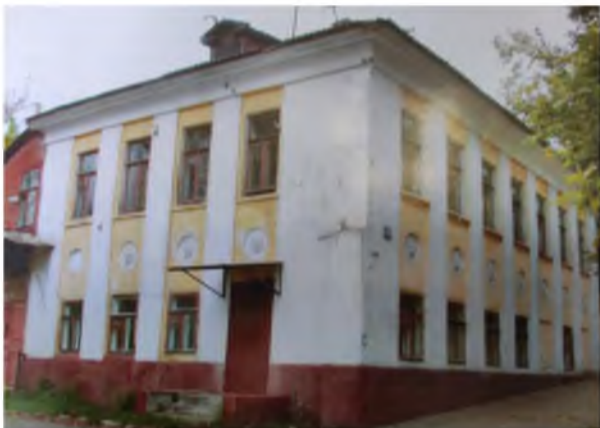
| № | Предмет охраны<br>Описание предмета охраны | Иллюстрации |
|---|---|---|
| 5 | <p data-bbox="300 775 837 1021"><u>Лит. А юго-восточный и юго-западный фасады:</u> ритмичное вертикальное членение фасадов плоскими широкими лопатками; подоконные полочки оконных проёмов второго этажа;</p> <p data-bbox="300 1335 805 1581">круглые ниши с маскаронами с изображением головы горгоны Медузы (тип – «прекрасный горгонейон»), расположенные между оконными проёмами первого и второго этажей</p> | <p data-bbox="898 1216 1452 1283">Юго-западный и юго-восточный фасады лит. А (фото 2010 г.)</p> <div data-bbox="879 1339 1177 1592"> <p data-bbox="890 1603 1157 1760">Круглая ниша с маскаронем (фрагмент юго-западного фасада). Фото 2025 г.</p> </div> <div data-bbox="1189 1339 1476 1592"> <p data-bbox="1193 1603 1460 1760">Круглая ниша с маскаронем (фрагмент юго-восточного фасада). Фото 2010 г.</p> </div> |

Лит. А, юго-восточный и юго-западный фасады: ритмичное вертикальное членение фасадов плоскими широкими лопатками; подоконные полочки оконных проёмов второго этажа; круглые ниши с маскаронами с изображением головы горгоны Медузы (тип – «прекрасный горгонеийон»),

расположенные между оконными проёмами первого и второго этажей (пункт 5 приложения № 2).

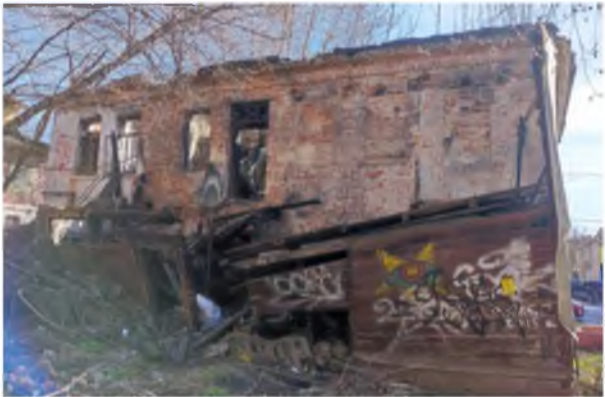
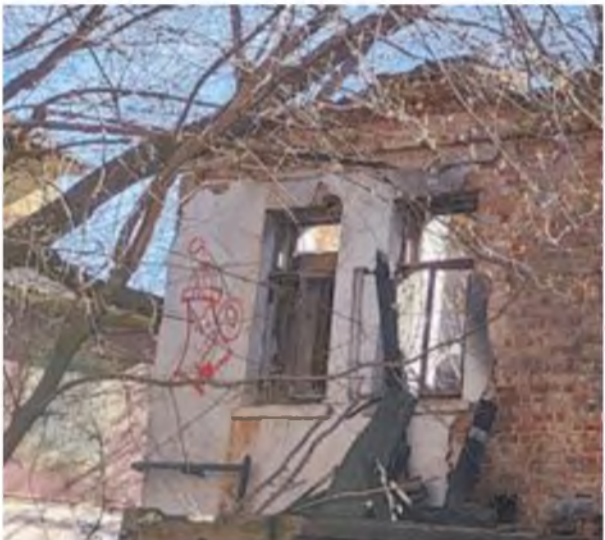
| № | Предмет охраны<br>Описание предмета охраны | Иллюстрации |
|---|---|---|
| 6 | <p><u>Лит. А северо-западный фасад:</u><br/>подоконные полочки оконных<br/>проёмов второго этажа</p> | <p>Северо-западный (дворовый фасад) лит. А</p> <p>Подоконные полочки оконных проёмов,<br/>фрагмент северо-западного фасада лит. А</p> |

Лит. А, северо-западный фасад: подоконные полочки оконных проёмов второго этажа (пункт 6 приложения № 2).

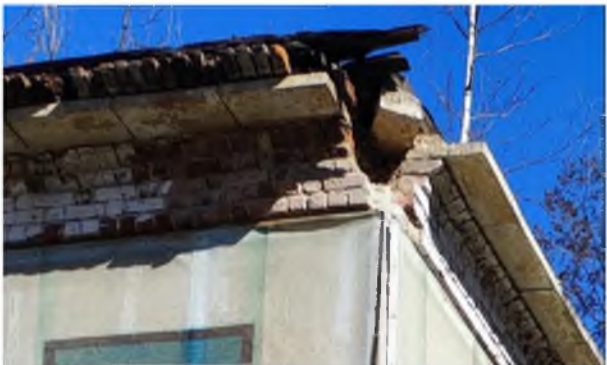
| № | Предмет охраны<br>Описание предмета охраны | Иллюстрации |
|---|---|---|
| 7 | <p>Венчающий карниз с<br/>белокаменной выносной плитой<br/>и гладкий фриз по всему<br/>периметру лит. А</p> | <p>Венчающий карниз и фриз, южный угол<br/>здания</p> |

Венчающий карниз с белокаменной выносной плитой и гладкий фриз по всему периметру лит. А (пункт 7 приложения № 2).

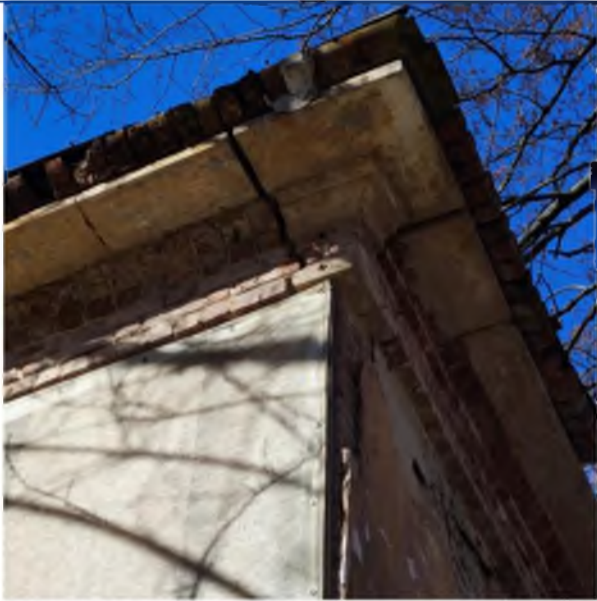
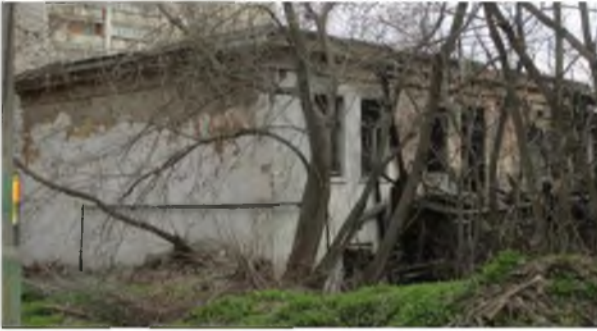
| № | Предмет охраны<br>Описание предмета охраны | Иллюстрации |
|---|---|---|
| | | <div data-bbox="869 226 1468 824"> <p data-bbox="869 824 1468 898">Венчающий карниз и фриз, восточный угол здания</p> </div> <div data-bbox="869 920 1468 1249"> <p data-bbox="869 1249 1468 1323">Венчающий карниз и фриз, северо-восточный и северо-западные фасады</p> </div> |
