# **ИНСПЕКЦИЯ ТУЛЬСКОЙ ОБЛАСТИ ПО ГОСУДАРСТВЕННОЙ ОХРАНЕ ОБЪЕКТОВ КУЛЬТУРНОГО НАСЛЕДИЯ**

**О включении выявленного объекта культурного наследия «Дом Волконской З.А. (Компанари Н.А.), кон. XVIII в.», расположенного по адресу: Тульская область, Веневский район, с. Урусово, в единый государственный реестр объектов культурного наследия (памятников истории и культуры) народов Российской Федерации в качестве объекта культурного наследия регионального значения, утверждении его предмета охраны и границ территории**

**Предмет охраны объекта культурного наследия регионального значения  
«Главный дом усадьбы Волконских, Н.В. Кампанари», первая половина  
XIX в., расположенного по адресу: Российская Федерация, Тульская  
область, Веневский муниципальный район, сельское поселение  
Центральное, село Урусово, улица Новотроицкая, дом 30**

**Схематическое изображение предмет охраны объекта культурного наследия регионального значения «Главный дом усадьбы Волконских, Н.В. Кампанари», первая половина XIX в., расположенного по адресу: Российская Федерация, Тульская область, Веневский муниципальный район, сельское поселение Центральное, село Урусово, улица Новотроицкая, дом 30**

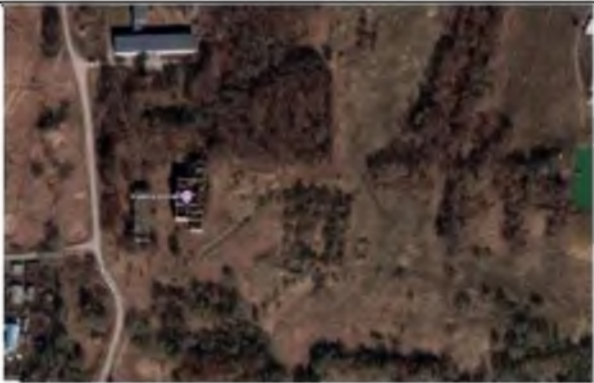
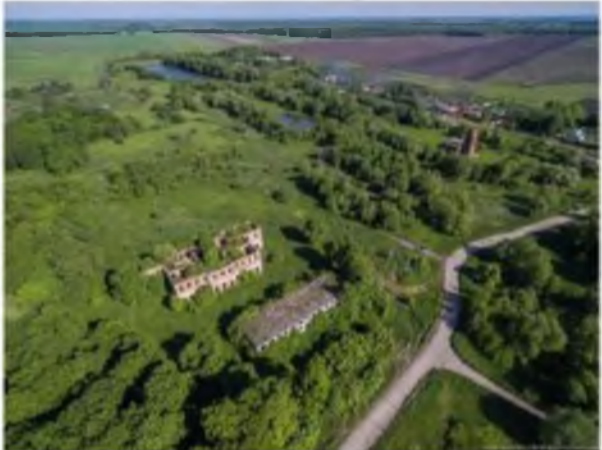
| №<br>п/п | Предмет охраны | Иллюстрации |
|---|---|---|
| 1. | Градостроительное значение усадьбы с главным домом в историческом контексте села Урусово Веневского района; местоположение объекта в границах земельного участка, заключённого между сложившейся селитебной и хозяйственной территорией села; сохранившаяся планировочная структура дорожно-тропиночной сети; главный дом; партер перед домом | <p style="text-align: center;">Усадьба в с.Урусово Фрагмент<br/>Яндекс-карты</p> <p style="text-align: center;">Общий вид усадьбы</p> |

Градостроительное значение усадьбы с главным домом в историческом контексте села Урусово Веневского района; местоположение объекта в границах земельного участка, заключённого между сложившейся селитебной и хозяйственной территорией села; сохранившаяся планировочная структура дорожно-тропиночной сети; главный дом; партер перед домом (пункт 1 приложения 2);

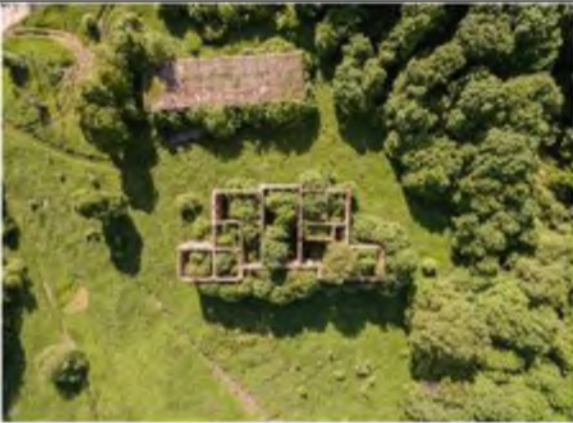
| 2. | Местоположение и градостроительные характеристики главного дома как локального элемента, расположенного на ровном участке по оси север-юг | <p>Местоположение главного дома. Вид сверху</p> |

местоположение и градостроительные характеристики главного дома как локального элемента, расположенного на ровном участке по оси север-юг (пункт 2 приложения 2).

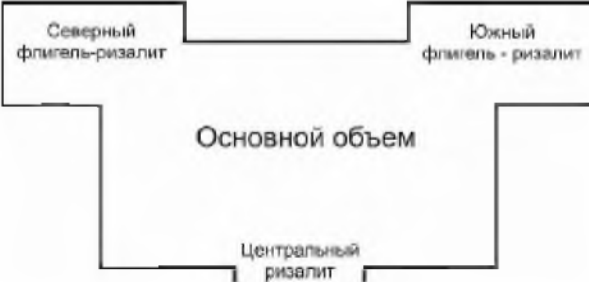
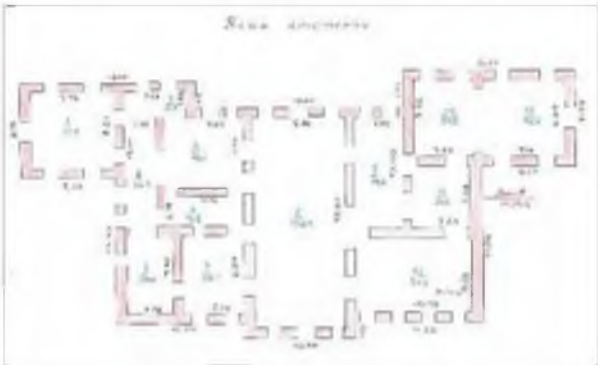
| 3. | Сложное в плане строение с боковыми флигелями-ризалитами, образующими на востоке курдонер; западный фасад выделен центральным ризалитом; двухэтажное здание на подвале; бескаркасная конструктивная схема здания с кирпичными несущими продольными наружными и внутренними стенами; пространственно-планировочная структура интерьеров здания в пределах капитальных стен: смешанный тип планировки; симметричность здания относительно центральной оси запад-восток, проходящей через главные дверные проёмы | <p>План-схема объекта</p> <p>План первого этажа</p> |

Сложное в плане строение с боковыми флигелями-ризалитами, образующими на востоке курдонер; западный фасад выделен центральным ризалитом; двухэтажное здание на подвале; бескаркасная конструктивная схема здания с кирпичными несущими продольными наружными и внутренними стенами; пространственно-планировочная структура интерьеров здания в пределах капитальных стен: смешанный тип планировки; симметричность здания относительно центральной оси запад-восток, проходящей через главные дверные проёмы (пункт 3 приложения 2).

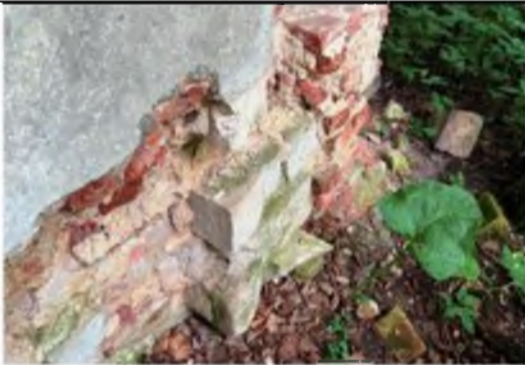
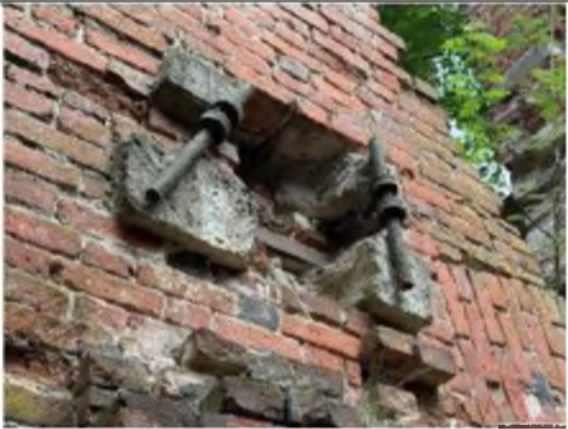
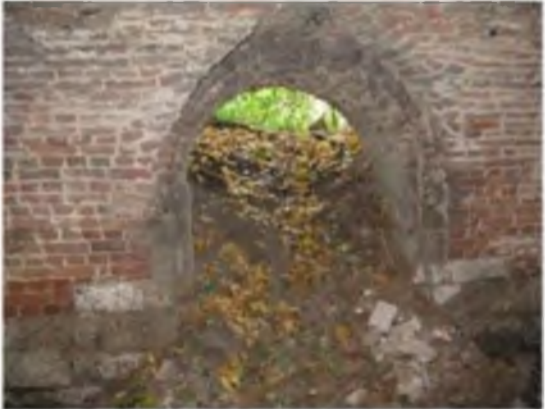
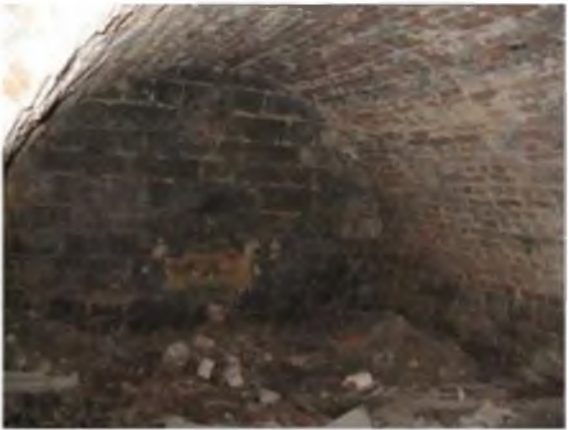
| 4. | Кирпичный цоколь, облицованный камнем - известняком; стены — красный глиняный кирпич, внутрстенные металлические тяжи; цилиндрический свод подвала с распалубкой при выходе | <p>Фрагмент цоколя</p> |

| | | <p>Внутрстенные металлические тяжи</p> <p>Выход из подвала</p> <p>Своды подвала</p> |

Кирпичный цоколь, облицованный камнем - известняком; стены — красный глиняный кирпич, внутристенные металлические тяжи; цилиндрический свод подвала с распалубкой при выходе (пункт 4 приложения 2);

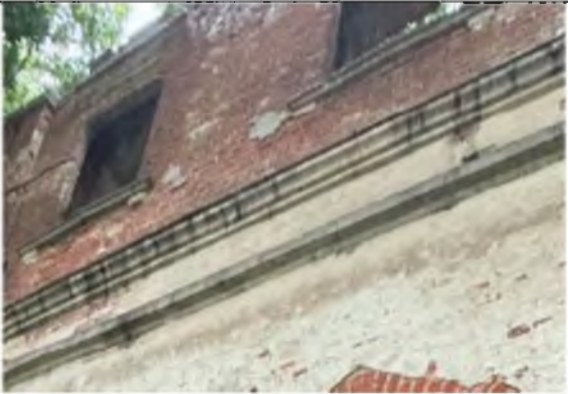
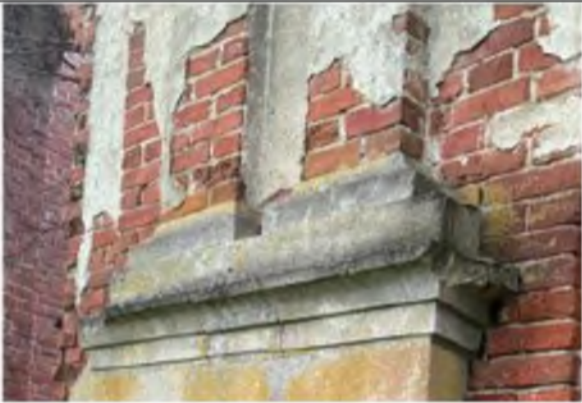
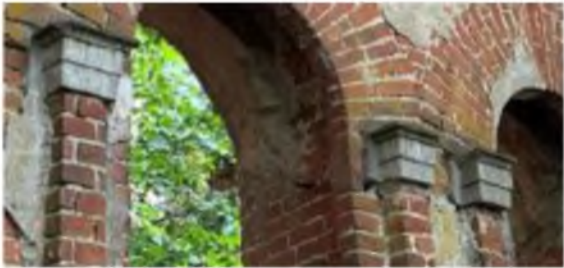
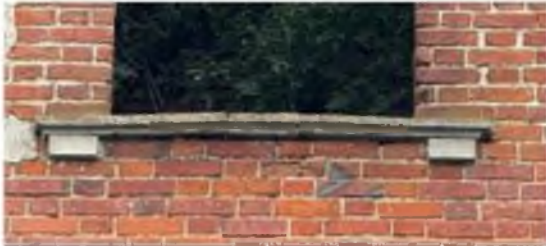
| 5. | <p>Декоративная отделка фасадов, выполненная из камня - известняка: профилированный межэтажный карниз; межэтажный пояс; базы и капители пилястр; подоконные профилированные отливы с камешками;</p> | <p>Межэтажный карниз, фриз, пояс</p> |

| | | <p>База пилястр</p> <p>Капители</p> <p>Профилированный с камушками</p> |

декоративная отделка фасадов, выполненная из камня - известняка: профилированный межэтажный карниз; межэтажный пояс; базы и капители

пилястр; подоконные профилированные отливы с камешками (пункт 5 приложения 2);

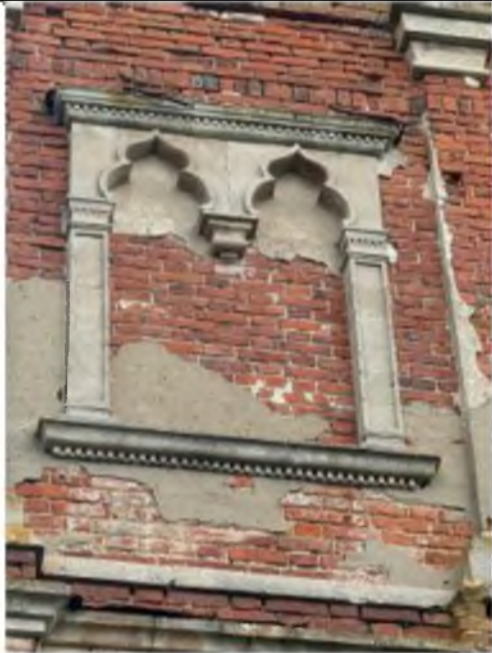
| 6. | <p>Белокаменный декор проёмов второго этажа южного флигеля-ризалита: прямой карнизный сандрик с зубчиками; два трифория, объединенных гирькой; боковые пилястры – капители с зубчиками, филёнчатый ствол, база; отлив – профилированный карниз с зубчиками</p> | <p>Декор проёмов второго этажа южного флигеля-ризалита</p> |

белокаменный декор проёмов второго этажа южного флигеля-ризалита: прямой карнизный сандрик с зубчиками; два трифория, объединенных гирькой; боковые пилястры – капители с зубчиками, филёнчатый ствол, база; отлив – профилированный карниз с зубчиками (пункт 6 приложения 2);

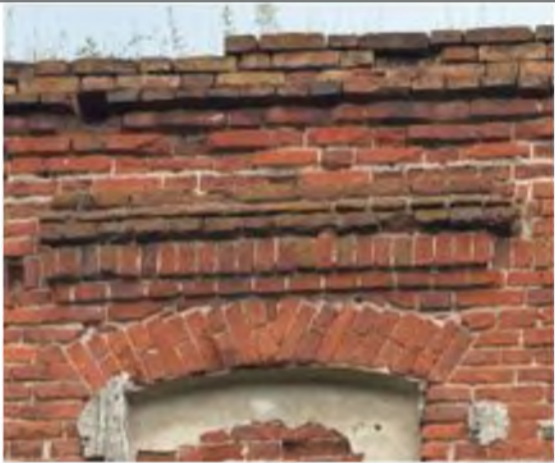
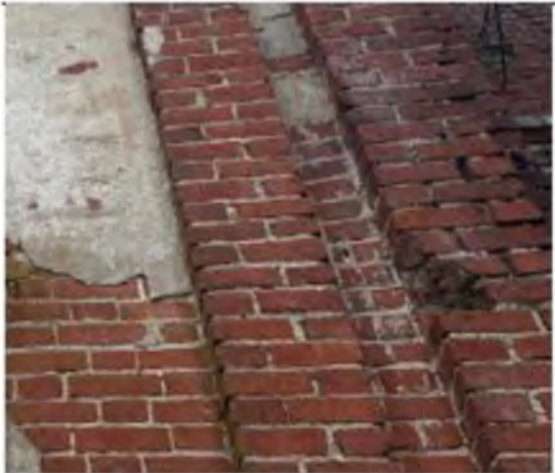
| 7. | <p>Декоративная отделка фасадов, выполненная из кирпича: прямые карнизы; ствол пилястр</p> | <p>Прямые карнизы</p> <p>Ствол пилястры</p> |

декоративная отделка фасадов, выполненная из кирпича: прямые карнизы; ствол пилястр (пункт 7 приложения 2);

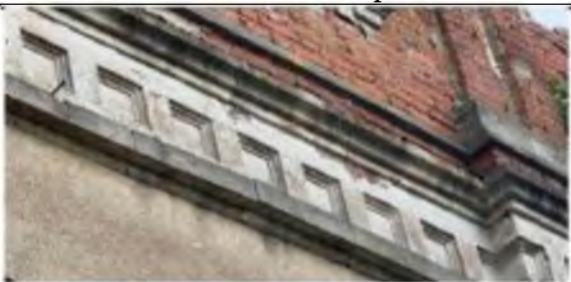
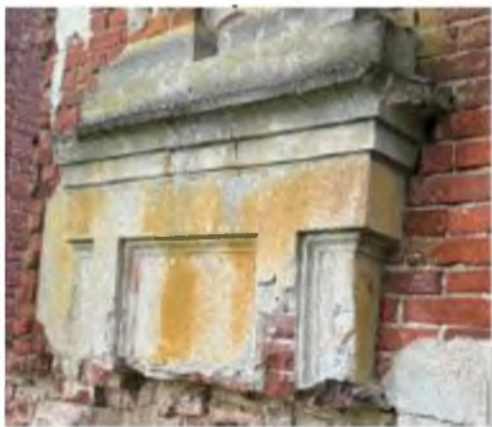
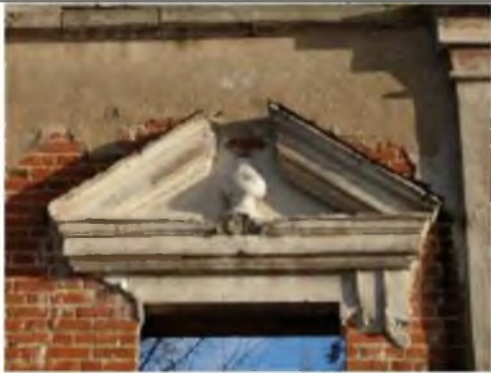
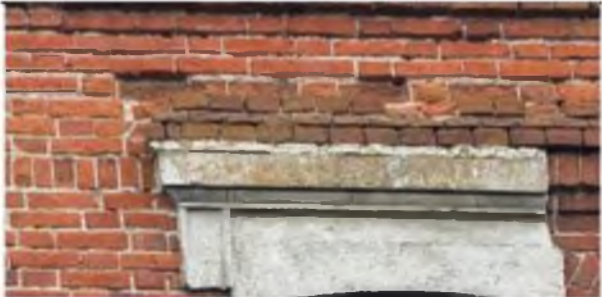
| 8. | <p>Штукатурный декор (как исторический материал): шинка; кессоны пилястр; сандрики с разорванным фронтоном и вазой в тимпане; прямые сандрики</p> | <p>Шинка</p> <p>Кессоны пилястр</p> |

| | | <p>Сандрик с разорванным фронтоном</p> <p>Прямой сандрик</p> |

штукатурный декор (как исторический материал): ширинка; кессоны пилястр; сандрики с разорванным фронтоном и вазой в тимпане; прямые сандрики (пункт 8 приложения 2).

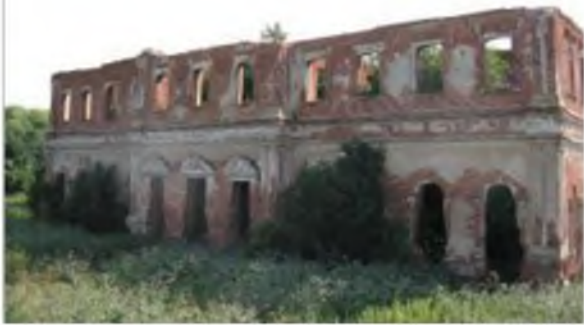
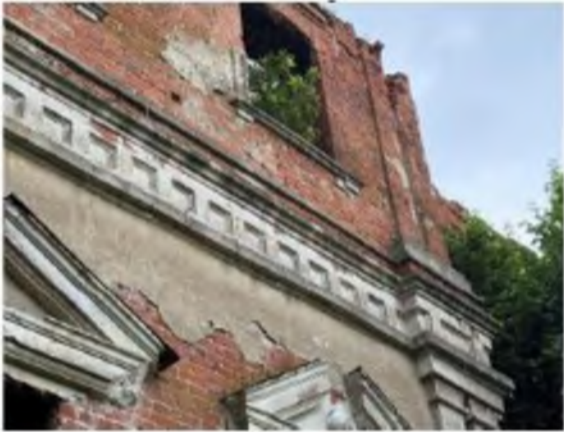
| 9. | <p>Западный фасад основного объёма в одиннадцать световых осей с трёхосевым центральным ризалитом; угловые сдвоенные пилястры первого и второго этажей; раскрепованные межэтажные карниз, фриз, поясok; ширинки фриза центрального ризалита; поясok</p> | <p>Западный фасад</p> <p>Фрагмент центрального ризалита</p> |

Западный фасад основного объёма в одиннадцать световых осей с трёхосевым центральным ризалитом; угловые сдвоенные пилястры первого и второго этажей; раскрепованные межэтажные карниз, фриз, поясok; ширинки фриза центрального ризалита; поясok (пункт 9 приложения 2);

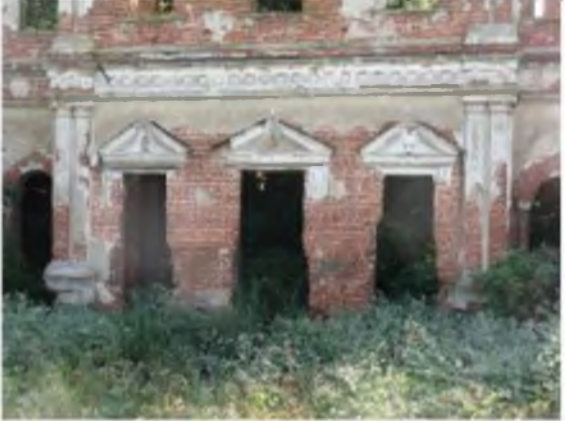
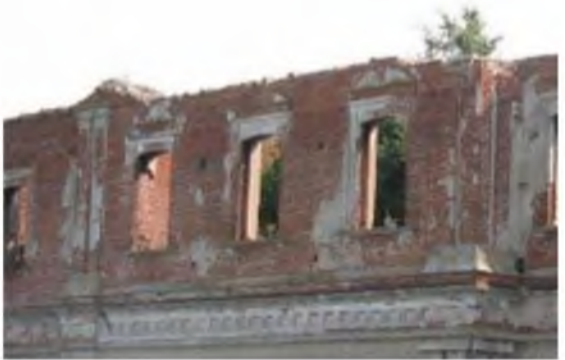
| 10. | <p>Оформление проёмов центрального ризалита: прямоугольные проёмы первого этажа - сандрик с разорванным фронтоном и вазой в тимпане; лучковые проёмы второго этажа - сандрик с разорванным фронтоном</p> | <p>Первый этаж центрального ризалита</p> <p>Второй этаж центрального ризалита</p> |

оформление проёмов центрального ризалита: прямоугольные проёмы первого этажа - сандрик с разорванным фронтоном и вазой в тимпане; лучковые проёмы второго этажа - сандрик с разорванным фронтоном (пункт 10 приложения 2);

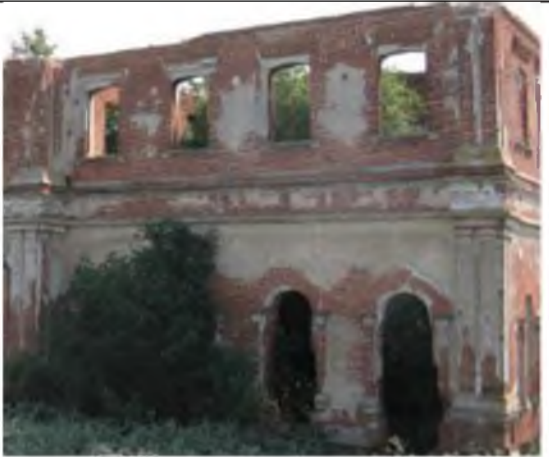
| 11. | <p>Боковые части западного фасада основного объёма в четыре оси: угловые сдвоенные пилястры; проёмы первого этажа с арочными перемычками, фланкированные пилястрами; оконные проёмы второго этажа – лучковая перемычка, прямой сандрик; межэтажные карниз, фриз, пояс</p> | <p>Фрагмент с боковой части западного фасада</p> |

боковые части западного фасада основного объёма в четыре оси: угловые сдвоенные пилястры; проёмы первого этажа с арочными перемычками, фланкированные пилястрами; оконные проёмы второго этажа – лучковая перемычка, прямой сандрик; межэтажные карниз, фриз, поясok (пункт 11 приложения 2).

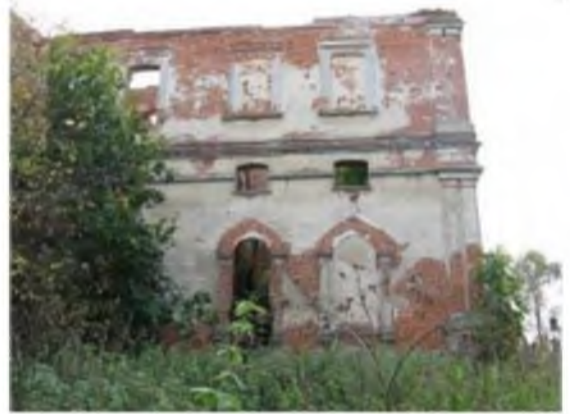
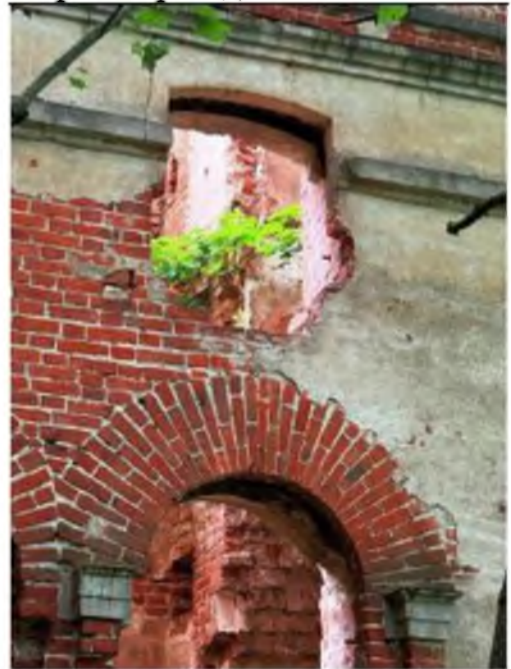
12. Северный фасад основного объёма в четыре световые оси: угловые сдвоенный пилястры первого и второго этажей; проёмы первого этажа с арочными перемычками, фланкированные пилястрами; Четыре дополнительных невысоких лучковых проёма первого этажа, рассекающих фриз и поясок; междуэтажный карниз; оконные проёмы второго этажа - лучковая перемычка, прямой сандрик на лопатках

Северный фасад основного объёма

Фрагмент северного фасада

Северный фасад основного объёма в четыре световые оси: угловые сдвоенные пилястры первого и второго этажей; проёмы первого этажа с арочными перемычками, фланкированные пилястрами; четыре дополнительных невысоких лучковых проёма первого этажа, рассекающих фриз и поясok; междуэтажный карниз; оконные проёмы второго этажа - лучковая перемычка, прямой сандрик на лопатках (пункт 12 приложения 2).

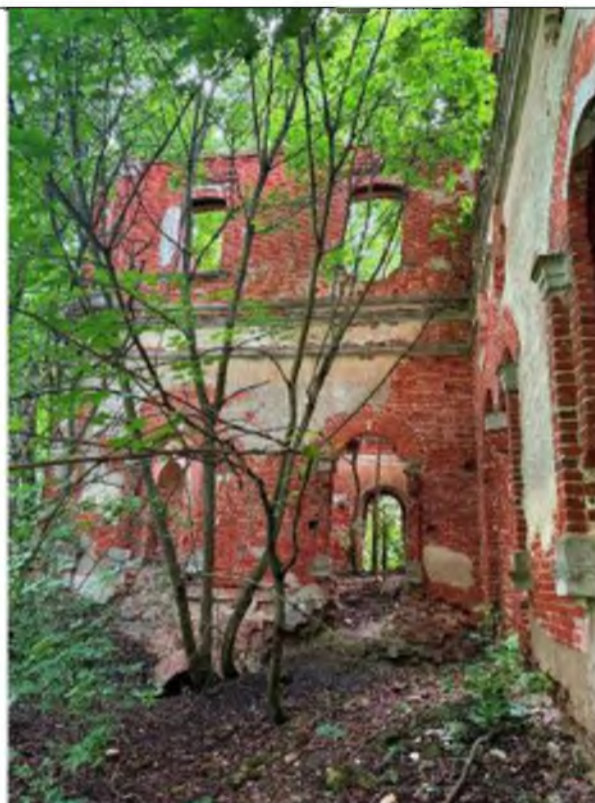
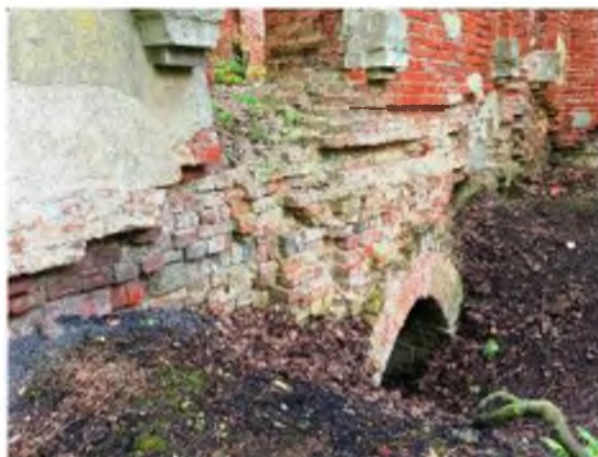
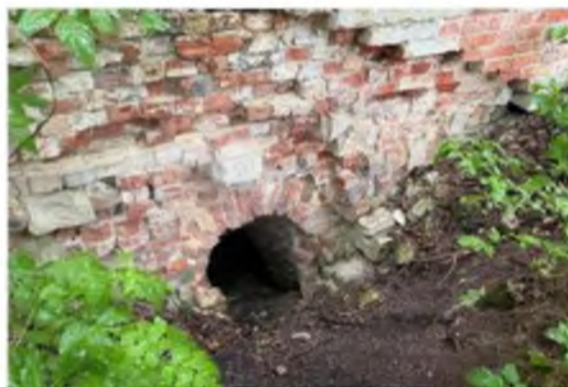
13. Западный фасад северного флигеля-ризалита в две световые оси: угловая сдвоенная пилястра первого и второго этажей; межэтажные карниз, фриз, поясok; проёмы первого этажа с арочными перемычками, фланкированные пилястрами; оконные проёмы второго этажа - лучковая перемычка, прямой сандрик; арочный вход в подвал; арочный световой проём подвала

Западный фасад северного флигеля-ризалита

Вход в подвал

Световой проём подвала

Западный фасад северного флигеля-ризалита в две световые оси: угловая сдвоенная пилястра первого и второго этажей; межэтажные карниз, фриз, поясok; проёмы первого этажа с арочными перемычками, фланкированные пилястрами; оконные проёмы второго этажа - лучковая перемычка, прямой сандрик; арочный вход в подвал; арочный световой проём подвала (пункт 13 приложения 2).

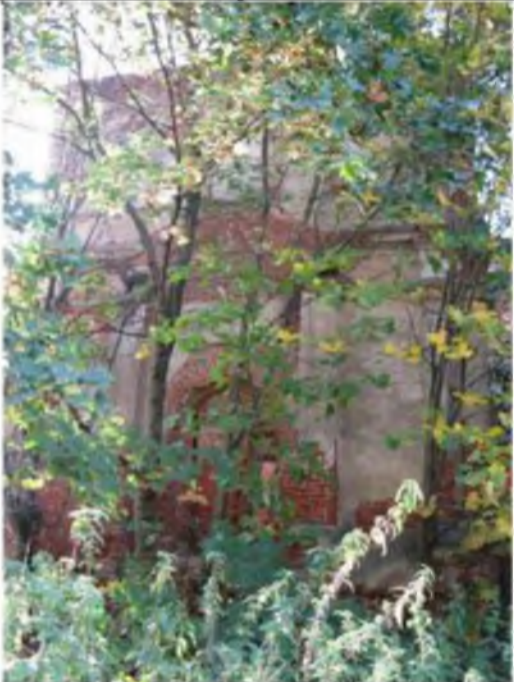
| 14. | <p>Северный фасад северного флигеля-ризалита: угловые сдвоенные пилястры первого и второго этажей; разорванные в центре межэтажные карниз, фриз, поясок; дверной проём первого этажа с арочной перемычкой, фланкированный филёнчатыми лопатками; три проёма второго этажа - лучковая перемычка, прямой сандрик</p> | <p>Северный фасад северного флигеля-ризалита</p> |

Северный фасад северного флигеля-ризалита: угловые сдвоенные пилястры первого и второго этажей; разорванные в центре межэтажные карниз, фриз, поясok; дверной проём первого этажа с арочной перемычкой, фланкированный филёнчатыми лопатками; три проёма второго этажа - лучковая перемычка, прямой сандрик (пункт 14 приложения 2).

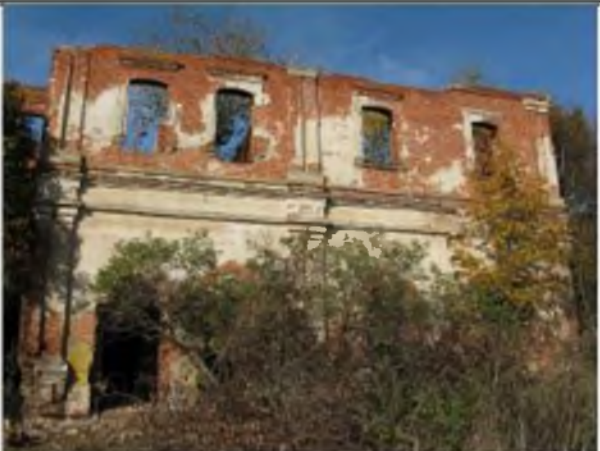
| 15 | <p>Восточный фасад северного флигеля-ризалита в четыре световые оси: угловые и центральная сдвоенные пилястры первого и второго этажей; раскрепованные межэтажные карниз, фриз, поясок; проёмы первого этажа с арочными перемычками, фланкированные пилястрами; проёмы второго этажа – лучковая перемычка, прямой сандрик</p> | <p>Восточный фасад северного флигеля-ризалита</p> |

Восточный фасад северного флигеля-ризалита в четыре световые оси: угловые и центральная сдвоенные пилястры первого и второго этажей;

раскрепованные межэтажные карниз, фриз, поясок; проёмы первого этажа с арочными перемычками, фланкированные пилястрами; проёмы второго этажа - лучковая перемычка, прямой сандрик (пункт 15 приложения 2).

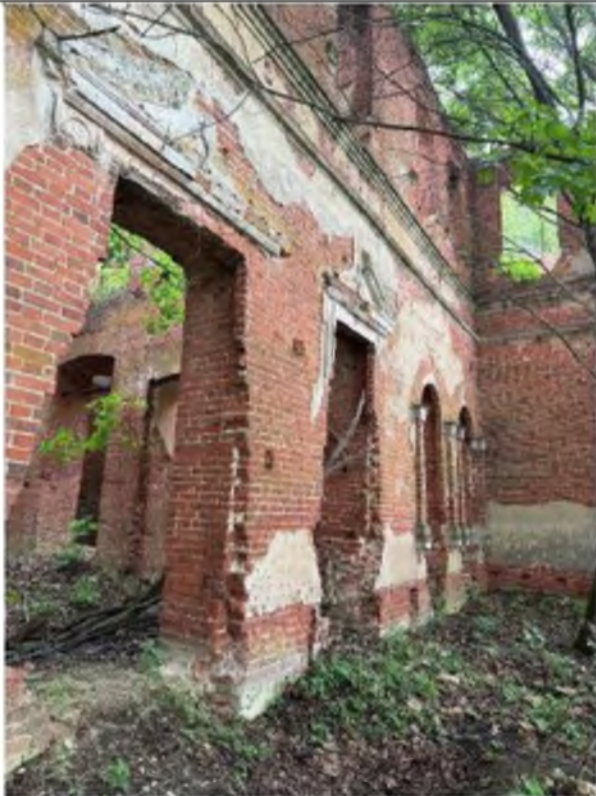
| 16. | <p>Восточный фасад основного объёма в семь световых осей: межэтажные карниз, фриз, поясок; первый этаж - три центральных прямоугольных проёма декорированы сандриком с разорванным фронтоном; по два боковых арочных проёма фланкированы пилястрами; второй этаж - проёмы с лучковой перемычкой, прямой сандрик</p> | <p>Восточный фасад основного объёма</p> |

Восточный фасад основного объёма в семь световых осей: межэтажные карниз, фриз, поясок; первый этаж - три центральных прямоугольных проёма декорированы сандриком с разорванным фронтоном; по два боковых арочных проёма фланкированы пилястрами; второй этаж - проёмы с лучковой перемычкой, прямой сандрик (пункт 16 приложения 2).

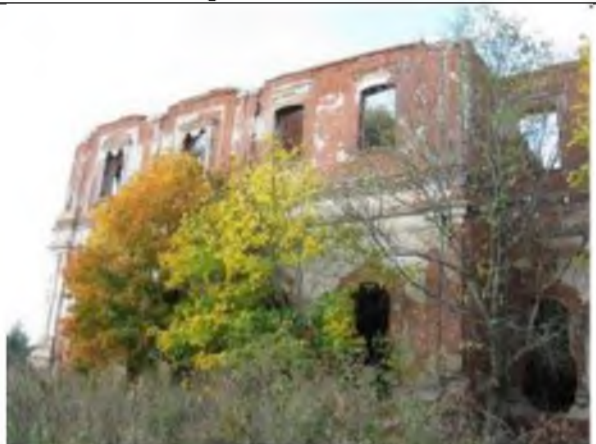
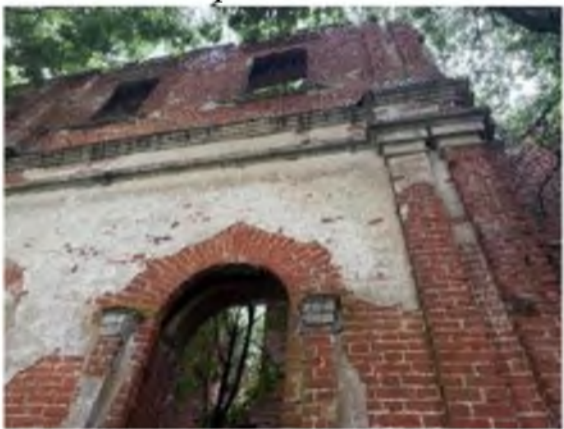
| 17. | <p>Восточный фасад южного флигеля-ризалита в четыре световые оси: угловые сдвоенные пилястры; две сдвоенные пилястры, выделяющие оси с южной стороны; раскрепованные межэтажные карниз, фриз, поясок; две оси северной части – проёмы первого этажа с арочными перемычками, фланкированные пилястрами; оконные проёмы второго этажа - лучковая перемычка, прямой сандрик</p> | <p>Восточный фасад южного флигеля-ризалита</p> <p>Фрагмент северной части южного флигеля-ризалита</p> |

Восточный фасад южного флигеля-ризалита в четыре световые оси: угловые сдвоенные пилястры; две сдвоенные пилястры, выделяющие оси с южной стороны; раскрепованные межэтажные карниз, фриз, поясок; две оси северной части - проёмы первого этажа с арочными перемычками, фланкированные пилястрами; оконные проёмы второго этажа - лучковая перемычка, прямой сандрик (пункт 17 приложения 2).

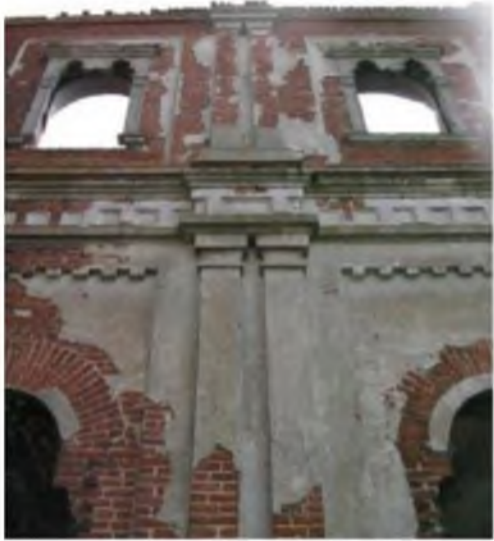
| 18. | Южная часть южного флигеля-ризалита: раскрепованные межэтажные карниз, фриз с ширинкой, поясок; первый этаж - верхний край ниш с арочными проёмами украшен дентикулами; второй этаж - арочные проёмы со сложным декором в нишах | <p data-bbox="906 725 1425 801">Фрагмент южной части южного флигеля-ризалита</p> |

Южная часть южного флигеля-ризалита: раскрепованные межэтажные карниз, фриз с ширинкой, поясок; первый этаж - верхний край ниш с арочными проёмами украшен дентикулами; второй этаж - арочные проёмы со сложным декором в нишах (пункт 18 приложения 2).

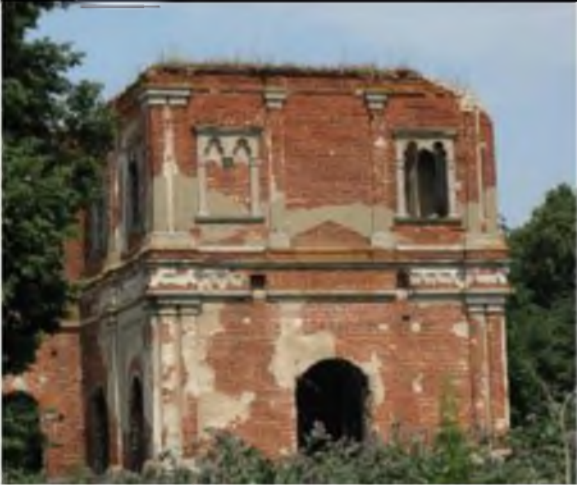
| 19. | Южный фасад южного флигеля-ризалита: угловые спаренные пилястры с белокаменными капителями и базами первого этажа, в центре арочный входной проём; раскрепованные межэтажные карниз, поясок, фриз, декорированный по бокам ширинкой; плоскость стены разделена двумя пилястрами, оконный проём восточного простенка декорирован; западный простенок имитация проёма с декором | <p data-bbox="906 1296 1425 1373">Южный фасад южного флигеля-ризалита</p> |

Южный фасад южного флигеля-ризалита: угловые спаренные пилястры с белокаменными капителями и базами первого этажа, в центре арочный входной проём; раскрепованные межэтажные карниз, поясок, фриз, декорированный по бокам ширинкой; плоскость стены разделена двумя пилястрами, оконный проём восточного простенка декорирован; западный простенок имитация проёма с декором (пункт 19 приложения 2).

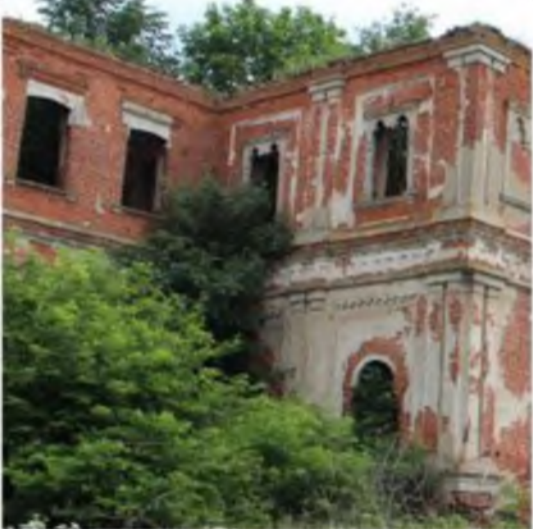
| 20. | Западный фасад южного флигеля-ризалита: спаренные пилястры, отделяющие световые оси; межэтажные карниз, фриз с ширинкой, поясок; первый этаж - верхний край ниш с арочными проёмами украшен дентикулами; второй этаж - арочные проёмы со сложным декором в нишах | <p data-bbox="1023 2036 1302 2067">Вид с юго-запада</p> |

Западный фасад южного флигеля-ризалита: спаренные пилястры, отделяющие световые оси; межэтажные карниз, фриз с ширинкой, поясок; первый этаж - верхний край ниш с арочными проёмами украшен дентикулами; второй этаж - арочные проёмы со сложным декором в нишах (пункт 20 приложения 2).

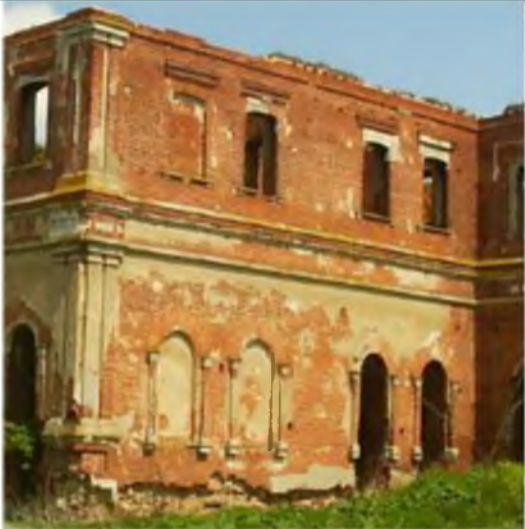
| 21. | <p>Южный фасад основного объёма в четыре оси: угловая сдвоенная пилястра; проёмы первого этажа – арочная перемычка, пилястры; проёмы второго этажа – лучковая перемычка, прямой сандрик, межэтажные карниз, фриз, поясok</p> | <p>Южный фасад основного объёма</p> |

Южный фасад основного объёма в четыре оси: угловая сдвоенная пилястра; проёмы первого этажа - арочная перемычка, пилястры; проёмы второго этажа - лучковая перемычка, прямой сандрик, межэтажные карниз, фриз, поясок (пункт 21 приложения 2).

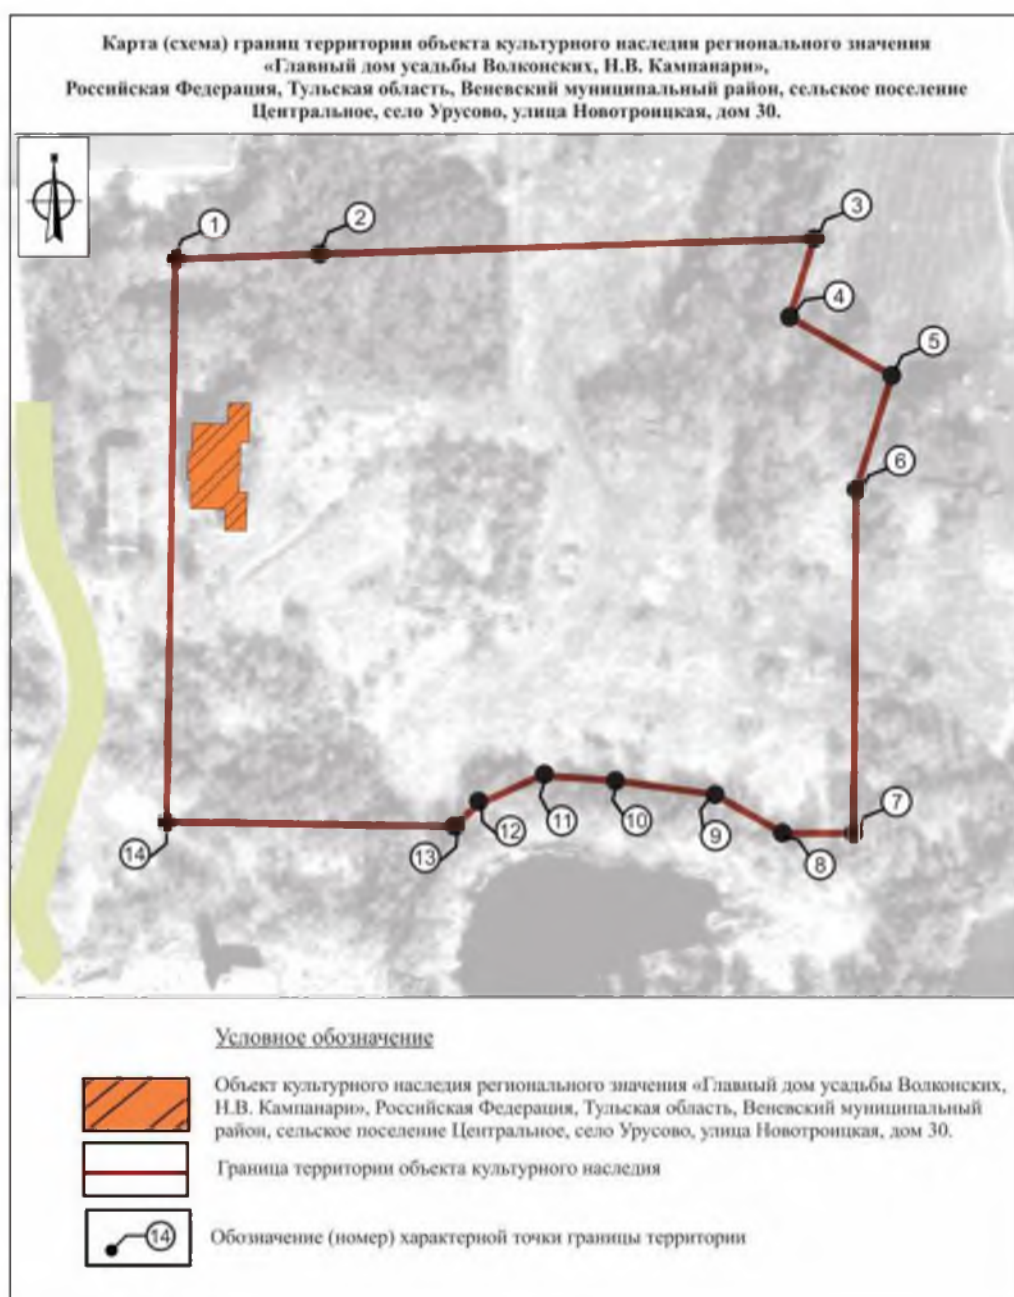
Приложение № 4  
к приказу инспекции Тульской области  
по государственной охране объектов  
культурного наследия  
от 26.12.2025                      № 185

**Графическое описание местоположения границ территории  
объекта культурного наследия регионального значения «Главный дом  
усадьбы Волконских, Н.В. Кампанари», первая половина XIX в.,  
расположенного по адресу: Российская Федерация, Тульская область,  
Веневский муниципальный район, сельское поселение Центральное,  
село Урусово, улица Новотроицкая, дом 30**

I. Текстовое описание границ территории объекта культурного наследия от точки 1 до точки 2 в восточном направлении 59.89 м,  
от точки 2 до точки 3 в восточном направлении 203.84 м,  
от точки 3 до точки 4 в юго-западном направлении 32.85 м,  
от точки 4 до точки 5 в юго-восточном направлении 47.99 м,  
от точки 5 до точки 6 в юго-западном направлении 48.45 м,  
от точки 6 до точки 7 в южном направлении 140.33 м,  
от точки 7 до точки 8 в западном направлении 29.64 м,  
от точки 8 до точки 9 в северо-западном направлении 30.32 м,  
от точки 9 до точки 10 в северо-западном направлении 42.53 м,  
от точки 10 до точки 11 в северо-восточном направлении 29.5 м,  
от точки 11 до точки 12 в юго-западном направлении 29.64 м,  
от точки 12 до точки 13 в юго-западном направлении 13.62 м,  
от точки 13 до точки 14 в западном направлении 118.91 м,  
от точки 14 до точки 1 в северном направлении 231.48 м.
