**ИНСПЕКЦИЯ ТУЛЬСКОЙ ОБЛАСТИ ПО ГОСУДАРСТВЕННОЙ
ОХРАНЕ ОБЪЕКТОВ КУЛЬТУРНОГО НАСЛЕДИЯ**

П Р И К А З

**Об утверждении предмета охраны объекта культурного наследия
регионального значения «Хирургический корпус имени В.Ф. Дагаева
больницы имени Семашко», 1934 г., расположенного по адресу:
Тульская область, г. Тула, Советский район, ул. Первомайская, д.13
корп. 4 лит. С, С3**

Схематическое изображение предмета охраны объекта культурного наследия регионального значения «Хирургический корпус имени В.Ф. Дагаева больницы имени Семашко», 1934 г., расположенного по адресу: Тульская область, г.Тула, Советский район, ул. Первомайская, д.13 корп. 4 лит. С, С3

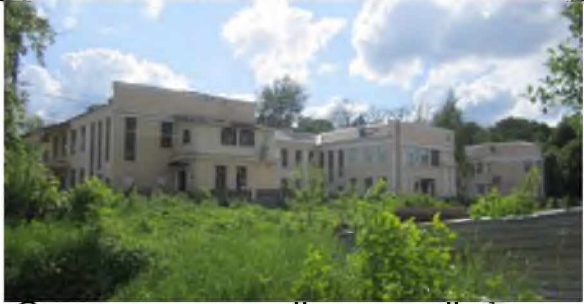
<p>Северо-восточный, главный, фасад находится в глубине территории, вид с восточного угла</p>

главный, северо-восточный, фасад, расположенный параллельно улице Первомайской (пункт 1 приложения № 2).

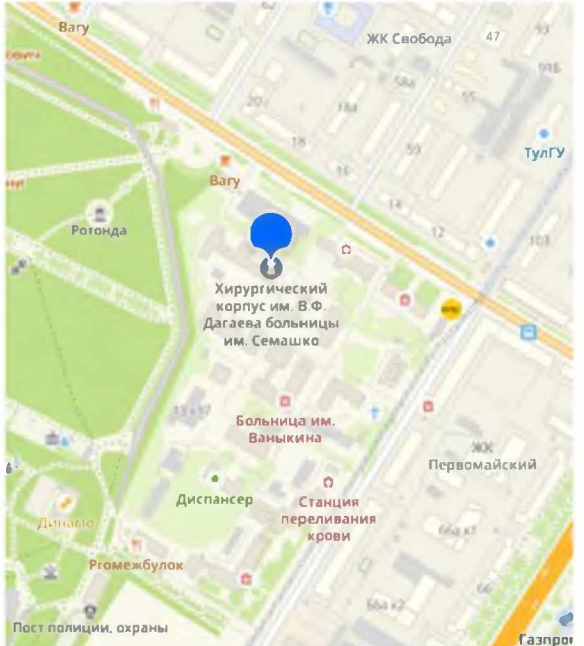
<p>Фрагмент карты Тулы с территорией Ваныкинской больницы, хирургический корпус протяжен вдоль нечетной стороны ул. Первомайской</p>

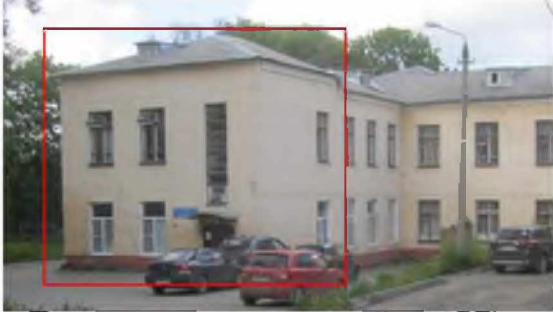
<p data-bbox="932 551 1445 645">Двухэтажная пристройка (С3) к западному крылу выделена контуром, вид с юга</p>
6	<p data-bbox="300 651 823 987">Подвал, расположенный под лит. С (под центральным и западным крылом, частью восточного крыла, коридором, частью помещений с коридором юго-западного крыла); под лестничной клеткой пристройки лит. С3;</p>

Двухэтажная пристройка (лит. С3) с торцевой стороны юго-западного крыла, кирпичная, прямоугольная в плане, с входом с западной стороны (пункт 5 приложения № 2).

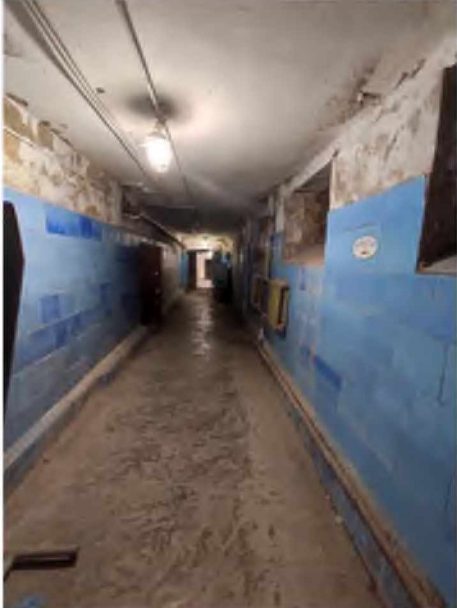
<p data-bbox="919 1256 1458 1357">Коридор в подвале основного объема (лит. С), вентиляционные окна на северо-восточной стене</p>

Подвал, расположенный под лит. С (под центральным и западным крылом, частью восточного крыла, коридором, частью помещений с коридором юго-западного крыла);

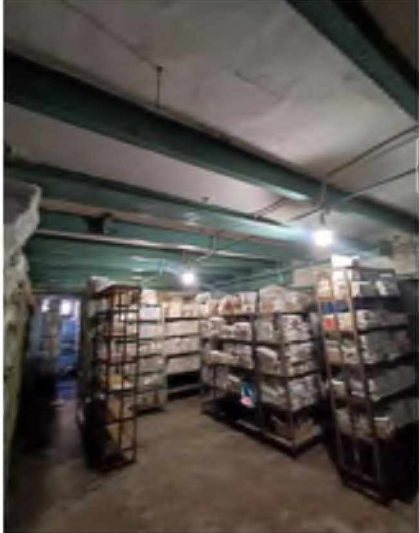
<p data-bbox="911 1928 1469 2047">Помещение подвала основного объема (лит. С), используемое под архив</p>

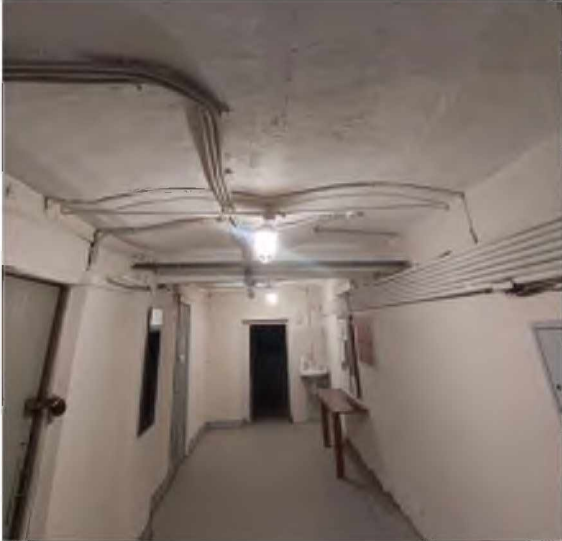
<p data-bbox="906 779 1469 875">Коридор подвала пристройки (лит. С3) и западного крыла со стороны юго-западного фасада</p>
7	<p data-bbox="300 887 826 1133">Планировка коридорного типа с односторонним освещением коридора через оконные проемы по северо-восточной стене – на обоих этажах и в подвале основного объема (лит. С);</p>

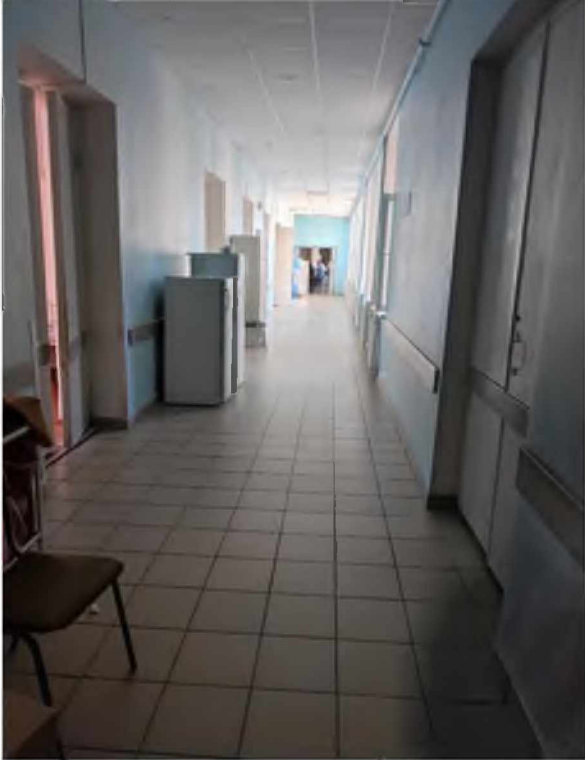
<p data-bbox="906 1637 1469 1738">Фрагмент коридора 1-го этажа основного объема (лит. С), окна по северо-восточной стене</p>

Планировка коридорного типа с односторонним освещением коридора через оконные проемы по северо-восточной стене – на обоих этажах и в подвале основного объема (лит. С);

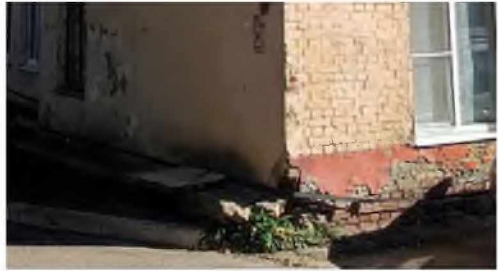
<p>Фрагмент кирпичного цоколя на западном углу пристройки лит. С3</p>   <p>Фрагмент цоколя из белокаменных блоков с востока западного крыла с дворовой стороны здания, оконные проемы с клинчатыми белокаменными перемычками (проемы скрыты отмосткой)</p>
10	<p>Стены из красного глиняного полнотелого кирпича;</p> <p>наружная отделка стен северо-восточного (главного), юго-восточного и северо-западного фасадов – покраска по оштукатуренной поверхности;</p>	  <p>Фрагмент стены с внешней цепной перевязкой, пристройка (лит. С3), вид с востока</p>

Кирпичный цоколь с прямым обрезаем, оштукатуренный и окрашенный, переменной высоты;

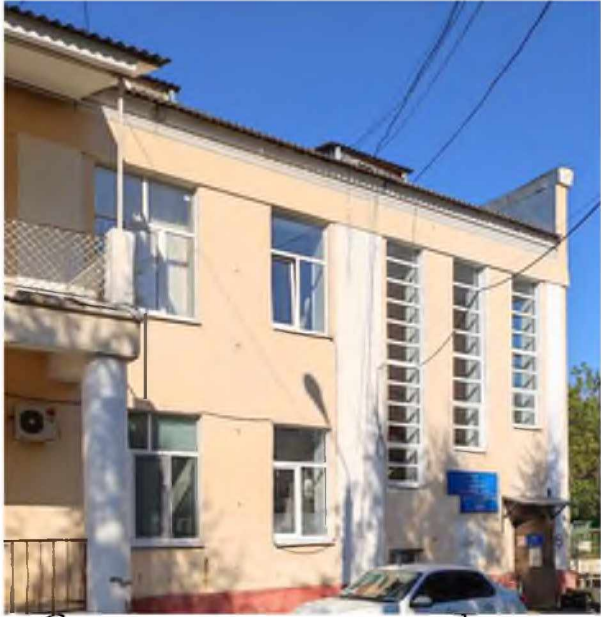
<p data-bbox="903 869 1477 994">Стены на юго-восточном фасаде оштукатурены и окрашены, восточное крыло основного объема (лит. С)</p>

наружная отделка стен северо-восточного (главного), юго-восточного и северо-западного фасадов – покраска по оштукатуренной поверхности;

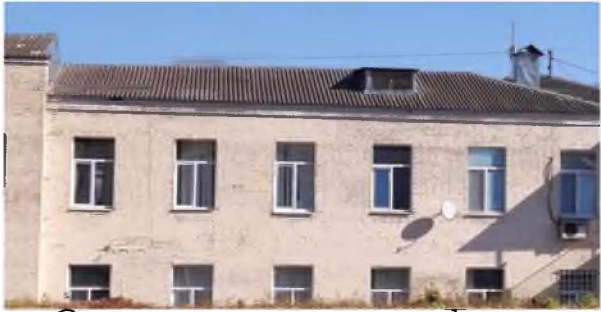
<p data-bbox="932 1335 1445 1429">Стены на юго-западном фасаде затерты раствором и окрашены, основной объем (лит. С)</p>
11	Крыша – сложная в плане, многоскатная с ендовами;

наружная отделка стен юго-западного (дворового) фасада – обмазка и покраска (пункт 10 приложения № 2).

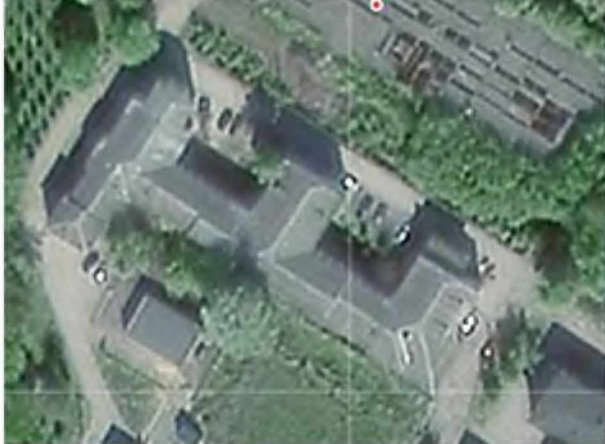
<p data-bbox="919 1883 1461 2009">Крыша многоскатная с ендовами, сложная в плане, со слуховыми окнами. Фрагмент Яндекс карты.</p>

Крыша–сложная в плане, многоскатная с ендовами;

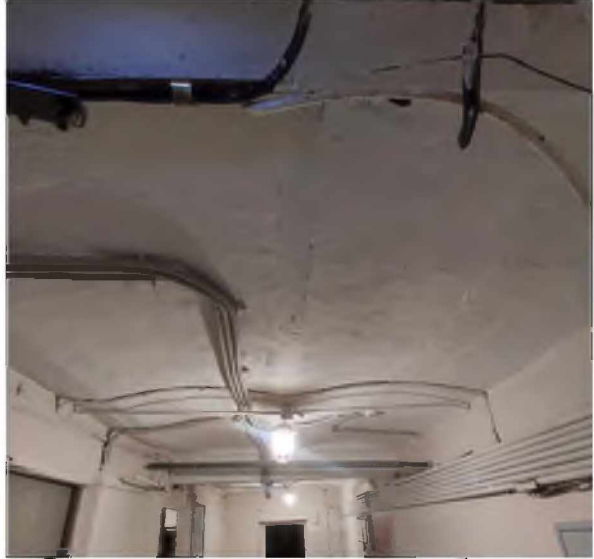
<p data-bbox="890 797 1485 920">Своды по металлическим балкам типа Монье в помещениях подвала в северо-западной части основного объема</p>
<i>Местоположение, габариты, конфигурация и оформление дверных и оконных проемов</i>		
13	Осевое положение прямоугольных оконных проемов на фасадах; габариты и конфигурация оконных проемов разных объемов здания;

Своды по металлическим балкам типа Монье в подвальных помещениях северо-западной части основного объема (коридор между помещениями 16, 17, 18 на поэтажном плане), (пункт 12 приложения № 2).

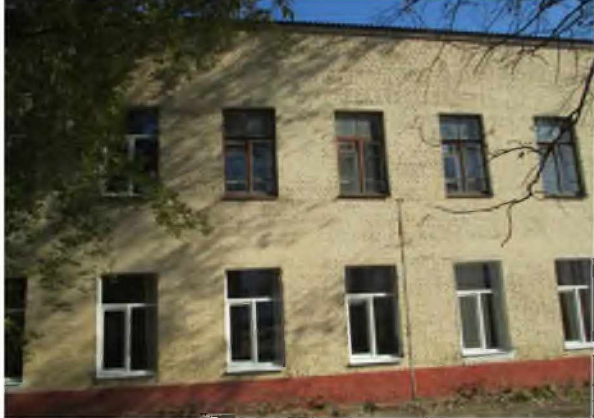
<p data-bbox="890 1435 1485 1503">Фрагмент ризалита на юго-западном фасаде, оконные проемы по осям</p>

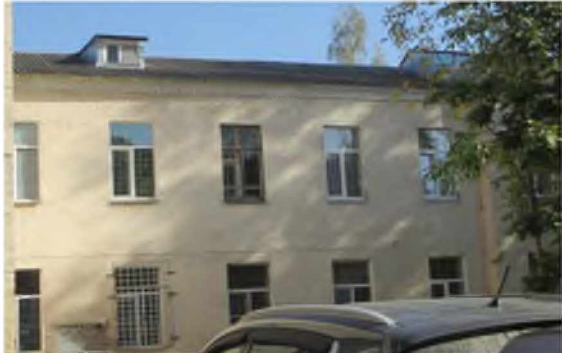
<p data-bbox="906 1883 1469 1984">Фрагмент юго-западного фасада, оконные проемы в 5-ть осей в западной боковой части от ризалита</p>

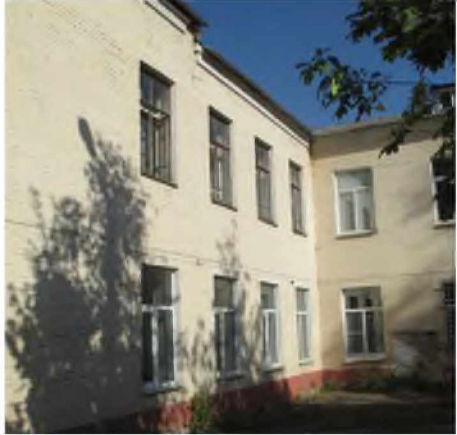
<p data-bbox="890 678 1485 842">Восточная сторона западного крыла (3 оси оконных проемов и пристройки лит. СЗ – 1 световая ось) на дворовом фасаде</p>

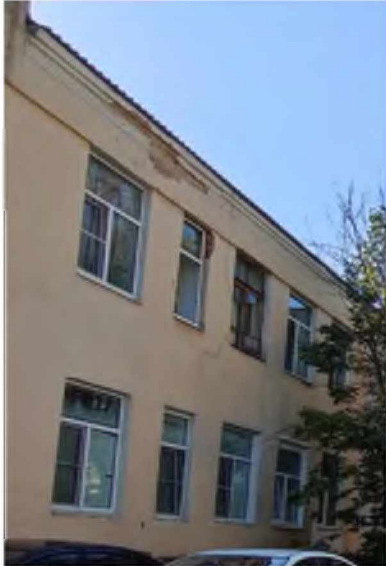
<p data-bbox="908 1417 1469 1514">Разногабаритные оконные проемы с западной стороны восточного крыла</p>

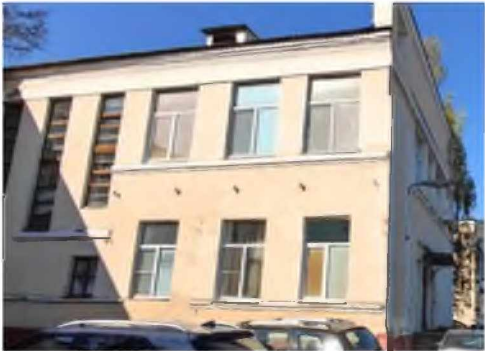
<p data-bbox="895 1917 1481 2051">Разногабаритные оконные проемы с восточной стороны центрального крыла, на 2-м этаже окна несколько шире, чем на 1-м этаже</p>

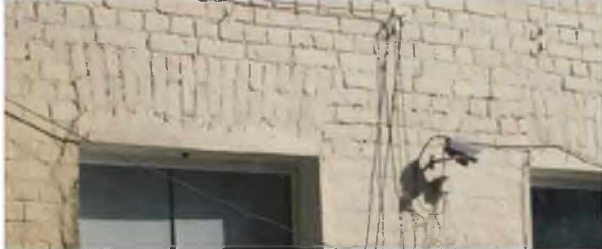
<p data-bbox="932 488 1445 586">Клинчатые перемычки над оконными проемами 1-го этажа пристройки лит. С3</p>

Кирпичные клинчатые перемычки проемов 1-го этажа пристройки лит. С3 (пункт 16 приложения № 2).

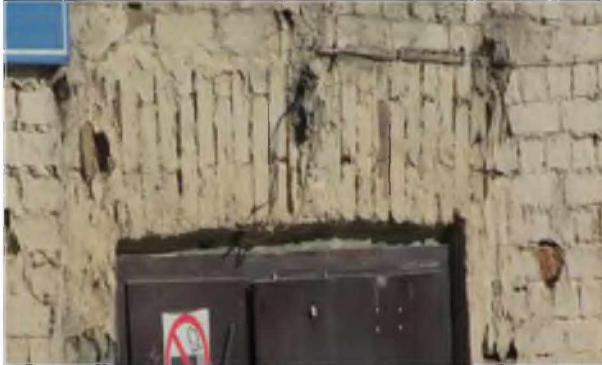
<p data-bbox="896 981 1481 1048">Клинчатые перемычки над дверным проемом пристройки лит. С3</p>
17	Подоконные плиты окон лестничных клеток в восточном и центральном крыльях, выполненные в технике терраццо

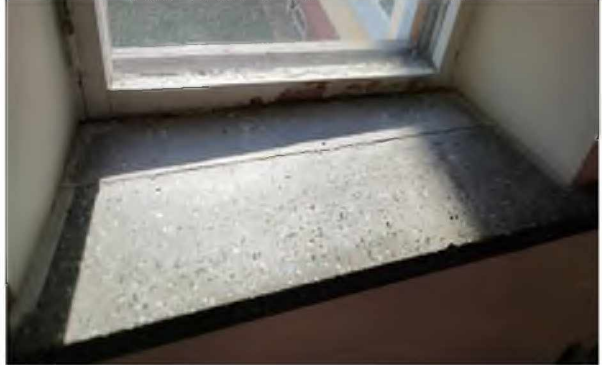
<p data-bbox="909 1415 1468 1514">Подоконная плита, выполненная в технике терраццо, под окном на лестничной клетке</p>
<i>Композиция и архитектурно-художественное оформление фасадов</i>		
18	Главный фасад с композицией из протяженного по горизонтали корпуса с простым ритмом световых осей и трех выступающих объемов (крыльев), различающихся по оформлению

Подоконные плиты окон лестничных клеток в восточном и центральном крыльях, выполненные в технике терраццо (пункт 17 приложения № 2).

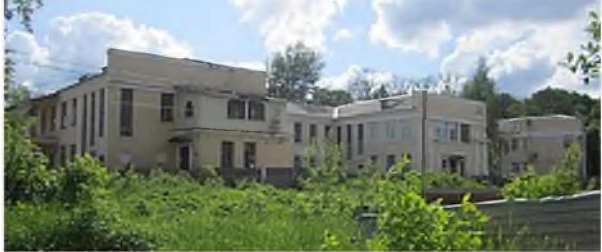
<p data-bbox="941 1814 1410 1854">Общий вид здания с востока.</p>

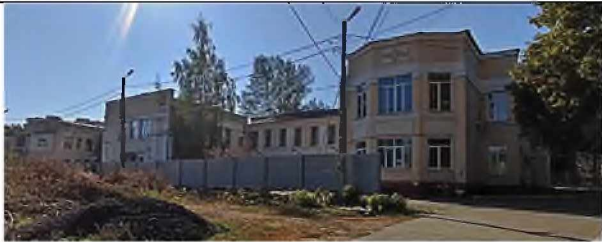
<p data-bbox="951 481 1401 517">Общий вид здания с севера.</p>
19	<p data-bbox="300 521 852 775">По восемь световых осей с идентичным архитектурно-художественным оформлением на двух пролетах между крыльями основного объема на главном фасаде:</p> <p data-bbox="300 779 852 947">четыре лопатки, разделяющие плоскости стен от цоколя до фриза, расположенные между окнами по схеме 1-2-2-2-1;</p> <p data-bbox="300 952 852 1245">прямоугольные накладки (доски) под окнами 2-го этажа, расположенные между лопатками; профилированные подоконные пояса окон 1-го и 2-го этажей главного фасада, прерываемые лопатками;</p>

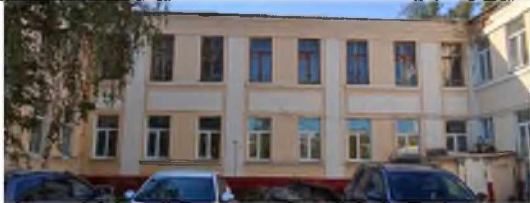
<p data-bbox="874 728 1485 936">Архитектурно-художественное оформление пролета северо-восточной фасадной стены основного объема между центральным и западным крыльями</p>

По восемь световых осей с идентичным архитектурно-художественным оформлением на двух пролетах между крыльями основного объема на главном фасаде:

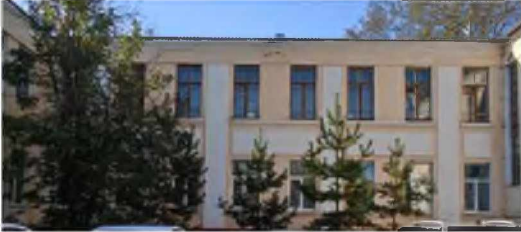
<p data-bbox="906 1216 1458 1339">Идентичное оформление пролета между восточным и центральным крыльями</p>

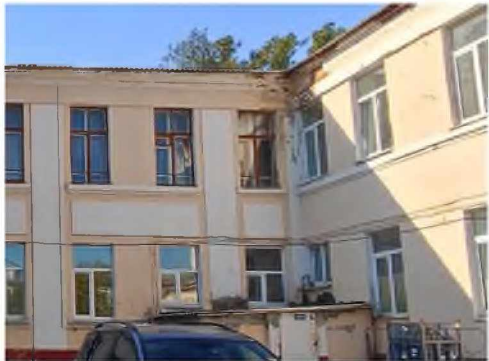
<p data-bbox="890 1731 1473 1809">Фрагмент фасада лит. С между центральным и западным крыльями</p>

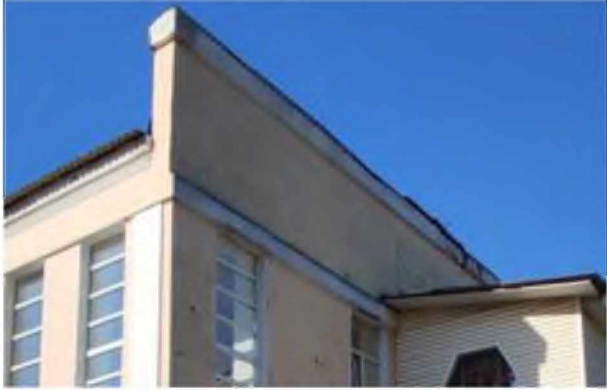
<p data-bbox="884 629 1492 712">Парапетная стена восточного крыла лит. С.</p>

Парапетная стена на северо-восточных фасадах крыльев, с плоскими фризами и венчающими карнизами (пункт 20 приложения № 2).

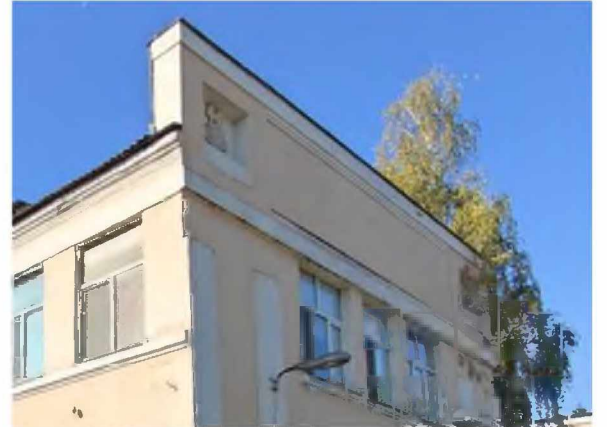
<p data-bbox="884 1137 1492 1272">Вид главного фасада центрального крыла. Фрагмент с парапетной стеной.</p>

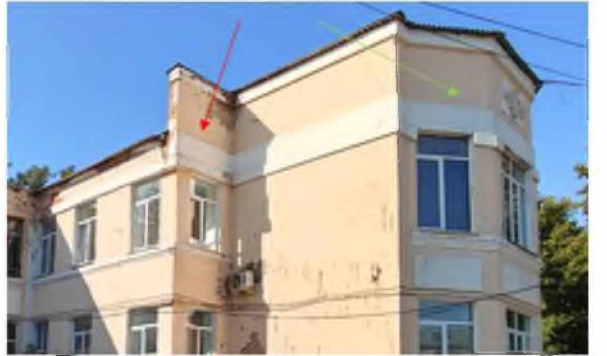
<p data-bbox="884 1659 1492 1742">Вид западного крыла, стрелкой указана парапетная стенка</p>

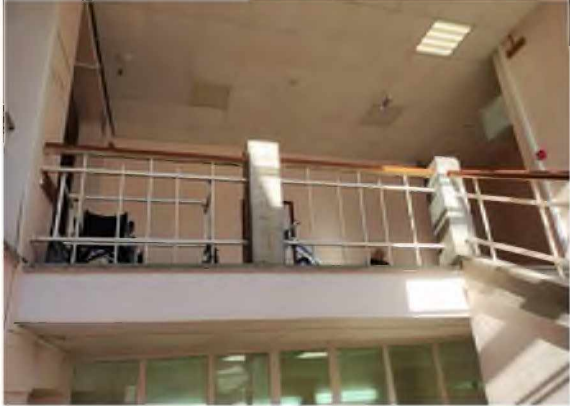
<p data-bbox="879 651 1482 766">Парадная трехмаршевая лестница в центральном крыле. Вид на верхнюю площадку с ограждением.</p>
25	<p data-bbox="300 779 831 1070">Материал, рисунок и характер исполнения металлического ограждения трёхмаршевой бетонной лестницы в восточном крыле лит. С; поручни из деревянных профилей (дерево как материал);</p>

Наружная отделка в технике терраццо бетонных деталей (тетив, ступеней маршей, опорных, квадратного сечения, столбиков ограждения) внутренней парадной трехмаршевой лестницы в центральном крыле лит. С;

материал, рисунок и характер исполнения решетки металлического (металл как материал) ограждения лестницы, поручни из деревянных профилей (дерево как материал), (пункт 24 приложения № 2).

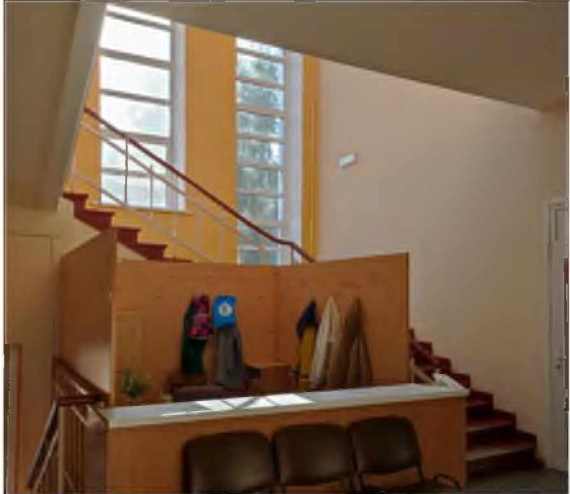
<p data-bbox="895 1274 1474 1352">Трёхмаршевая бетонная лестница в восточном крыле. Вид с 1-го этажа.</p>

Материал, рисунок и характер исполнения металлического ограждения трёхмаршевой бетонной лестницы в восточном крыле лит. С;

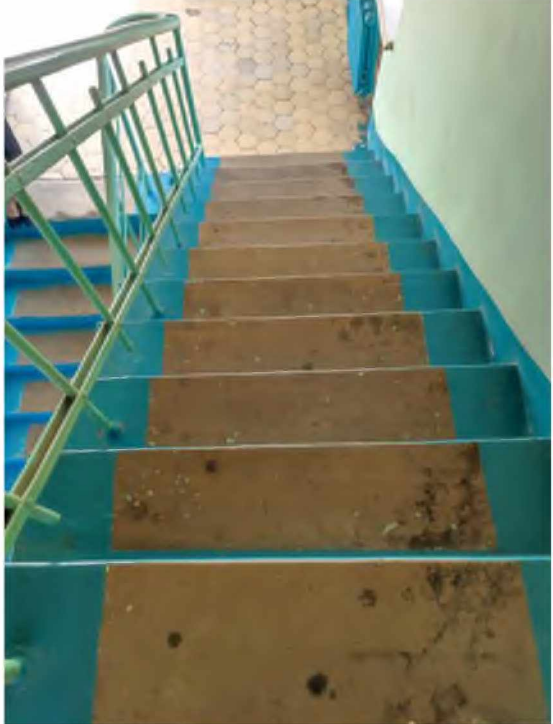
<p data-bbox="895 1955 1469 2067">Двухмаршевая бетонная лестница в пристройке лит. С3. Вид на марш с ограждением.</p>

Материал, рисунок и характер исполнения металлического ограждения двухмаршевой лестницы в пристройке лит. С3;
