**ИНСПЕКЦИЯ ТУЛЬСКОЙ ОБЛАСТИ ПО ГОСУДАРСТВЕННОЙ
ОХРАНЕ ОБЪЕКТОВ КУЛЬТУРНОГО НАСЛЕДИЯ**

П Р И К А З

**Об утверждении предмета охраны объекта культурного наследия
федерального значения «Церковь Сергия Радонежского,
построенная в 1915 г. по проекту А.В.Щусева»,
расположенного по адресу: Тульская область, Куркинский район,
Куликово поле**

Схематическое отображение предмета охраны объекта культурного наследия федерального значения «Церковь Сергия Радонежского, построенная в 1915 г. по проекту А.В.Щусева», расположенного по адресу: Тульская область, Куркинский район, Куликово поле

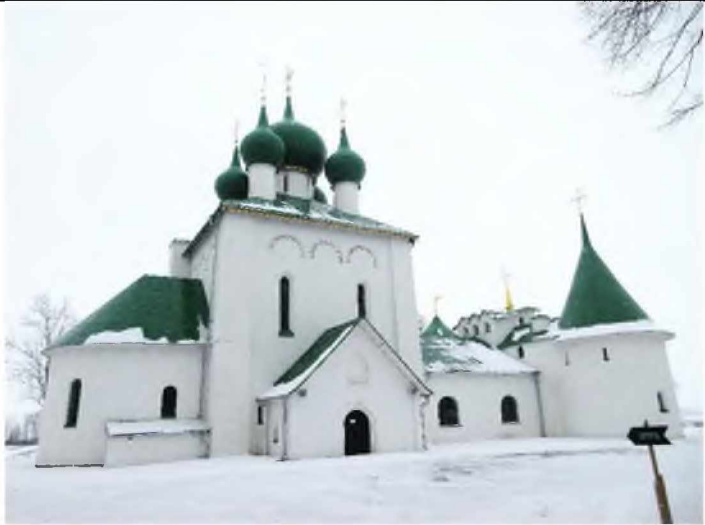
<p style="text-align: center;">Общий вид здания (вид с северо-востока)</p>

– пространственная композиция церкви - сочетание разновысотных объёмов, расположенных по оси запад-восток: притвор; объём звонницы, фланкированный, с северной и южной сторон круглыми башнями; прямоугольная в плане трапезная; бесстолпный четверик основного объёма с притвором с северной стороны; полукруглая в плане апсида с примыкающим объёмом ризницы с южной стороны и каменной пристройкой лестницы с северной стороны (пункт 2 Приложения №2).

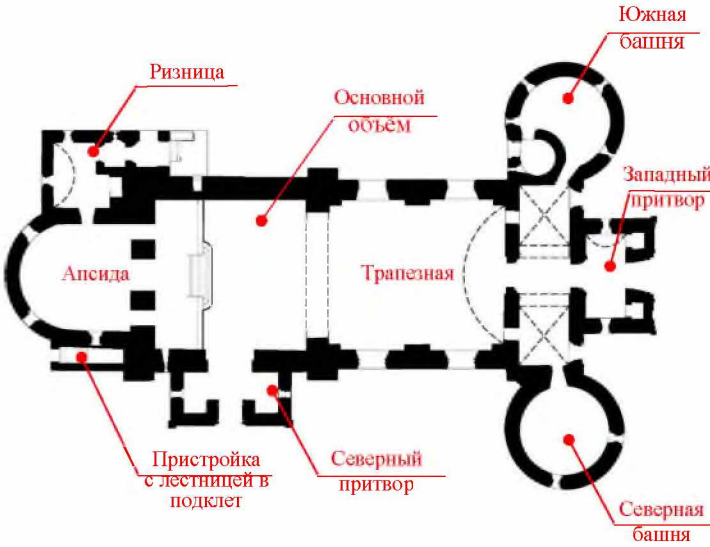
<p style="text-align: center;">Схема плана</p>
<i>Строительные конструкции, материал и техника исполнения</i>		
3.	<p>Белокаменный цоколь с прямым обрезом</p>

– пространственно-планировочная структура в пределах капитальных стен; сводчатые перекрытия: лотковый; цилиндрические; крестовые; конха; купольные; парусные; своды типа «Монье»; подпружные арки; металлические связи (пункт 7 Приложения №2);

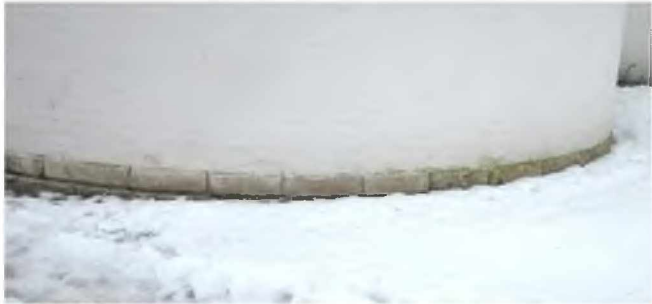
<p style="text-align: center;">Фрагмент белокаменного цоколя апсиды</p>

– белокаменный цоколь с прямым обрезаем (пункт 3 Приложения №2);
– материал капитальных стен: красный глиняный кирпич (пункт 4 Приложения №2);

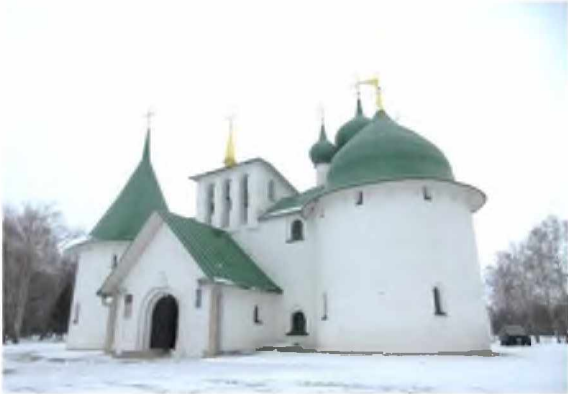
<p data-bbox="970 678 1353 712">Вид на здание с юго-запада</p>
7.	Пространственно-планировочная структура в пределах капитальных стен; сводчатые перекрытия: лотковый; цилиндрические; крестовые; конха; купольные; парусные; своды типа «Монье»; подпружные арки; металлические связи

– отделка фасадов: известковая обмазка по кирпичу (пункт 6 Приложения №2);

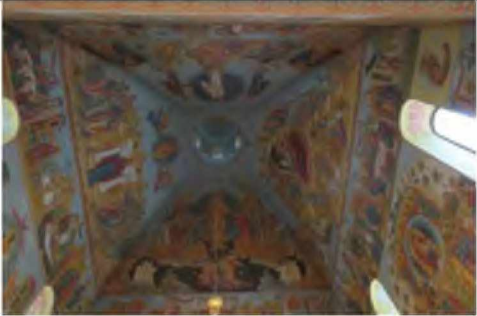
<p data-bbox="943 1070 1380 1104">Лотковый свод над четвериком</p>

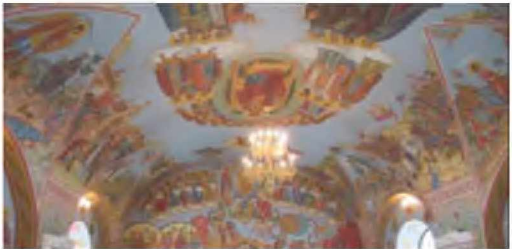
<p data-bbox="815 1388 1513 1422">Цилиндрический свод с распалубками в трапезной</p>

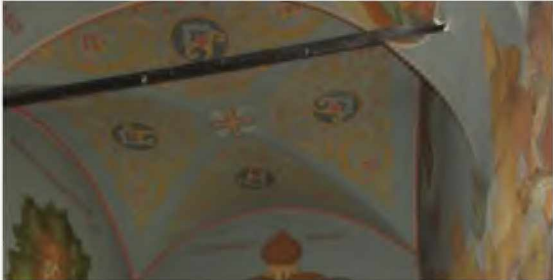
<p data-bbox="1050 1724 1273 1758">Крестовый свод</p>

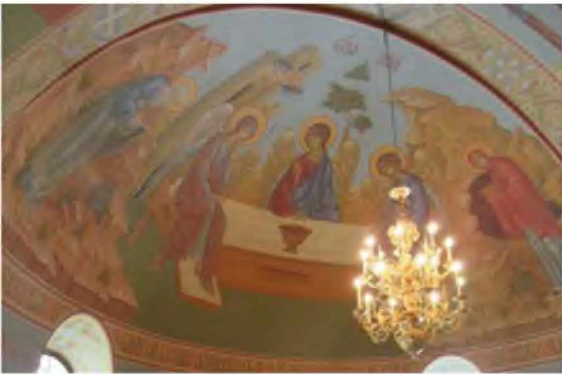
<p data-bbox="1007 663 1315 696">Свод (конха) в апсиде</p>

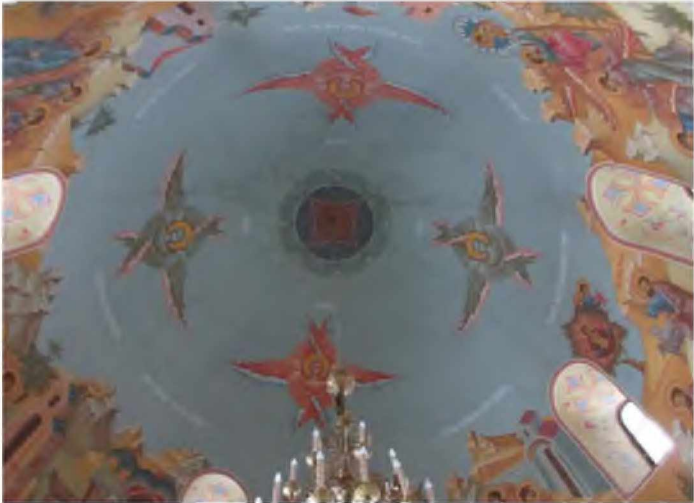
<p data-bbox="1043 1238 1273 1272">Купольный свод</p>

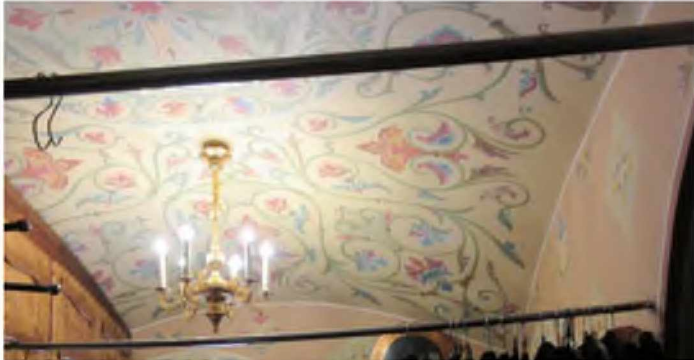
<p data-bbox="1051 1671 1265 1704">Парусный свод</p>

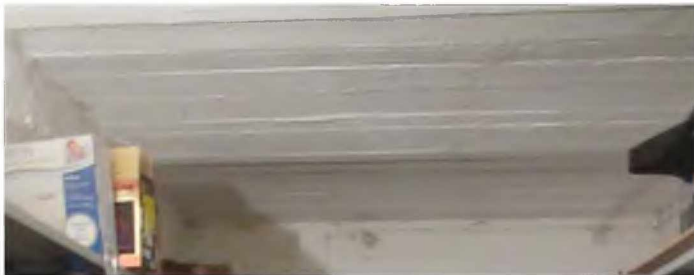
<p data-bbox="1011 2013 1305 2047">Своды типа «Монье»</p>

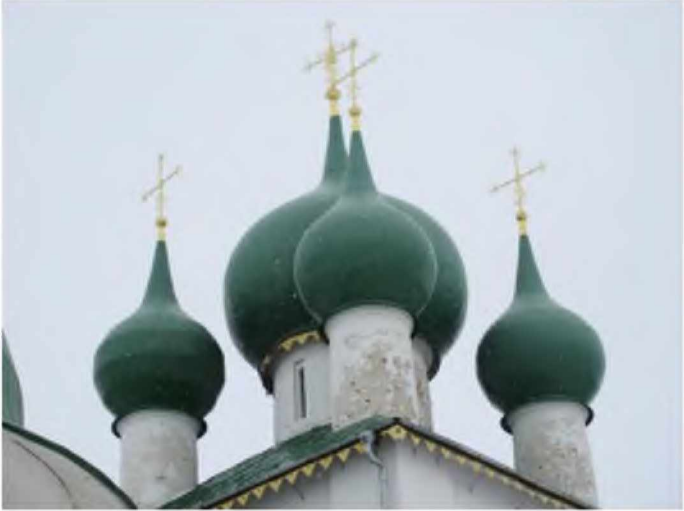
<p data-bbox="831 792 1497 864">Центральный световой барабан и четыре малых глухих барабана</p>
9.	<p data-bbox="256 909 775 1014">Местоположение и конфигурация винтовой лестницы в южной башне и лестницы на звонницу;</p> <p data-bbox="256 1756 699 1861">каменные лестницы в подклет в восточной части здания и на крыльцо ризницы</p>

– центральный световой барабан и четыре малых глухих барабана (пункт 8 Приложения №2);

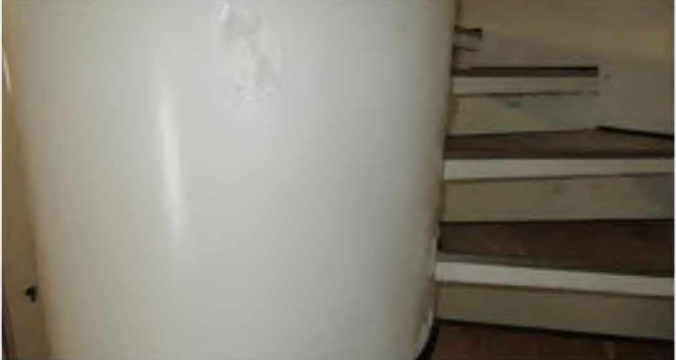
<p data-bbox="858 1274 1465 1346">Местоположение и конфигурация винтовой лестницы в южной башне</p>

– местоположение и конфигурация винтовой лестницы в южной башне и лестницы на звонницу; каменные лестницы в подклет в восточной части здания и на крыльцо ризницы (пункт 9 Приложения №2);

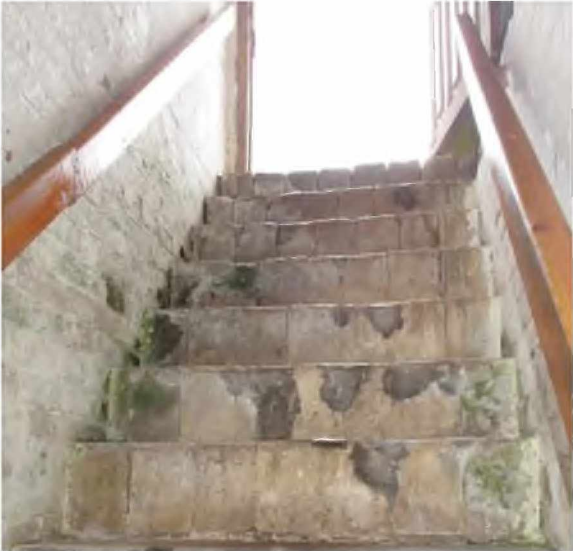
<p data-bbox="868 1935 1453 2007">Фрагмент каменной лестницы в подклет в восточной части здания</p>

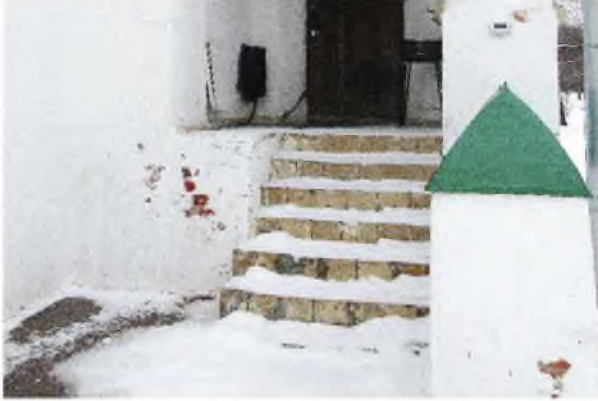
<p data-bbox="879 633 1445 667">Каменная лестница на крыльцо ризницы</p>
10.	Выступающая кирпичная печная труба, идущая по восточной стене четверика

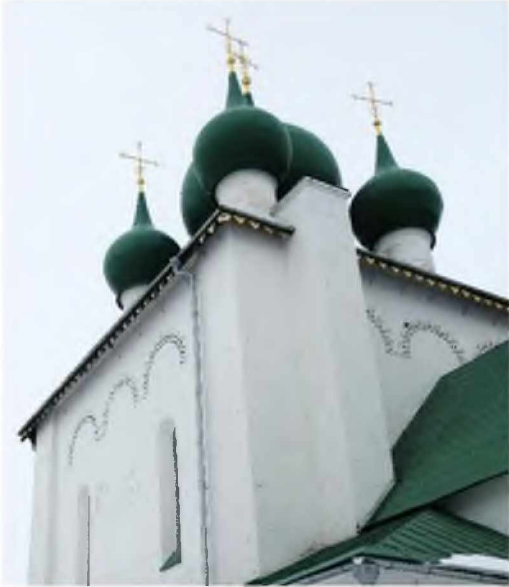
<p data-bbox="887 1346 1437 1413">Выступающая кирпичная печная труба, идущая по восточной стене четверика</p>
<i>Композиция и архитектурно-художественное оформление фасадов</i>		
11.	Четверик с массивными лопатками с в виде контрфорсов, с узкими щелевидными арочными оконными проёмами на северном и южном фасадах; арочный щелевидный оконный проём, первого яруса четверика, расположенный в прямоугольной нише на северном фасаде;

– выступающая кирпичная печная труба, идущая по восточной стене четверика (пункт 10 Приложения №2).

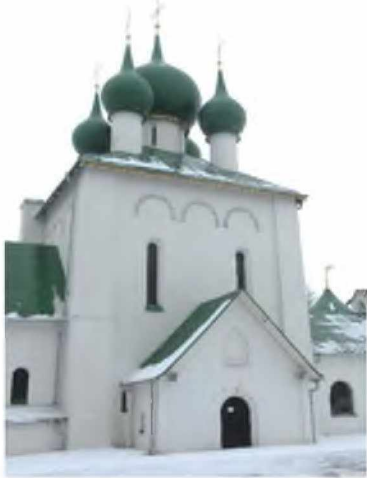
<p data-bbox="970 2029 1353 2063">Четверик основного объёма</p>

– четверик с массивными лопатками с в виде контрфорсов, с узкими щелевидными арочными оконными проёмами на северном и южном фасадах; арочный щелевидный оконный проём, первого яруса четверика, расположенный в прямоугольной нише на северном фасаде; трёхчастная декоративная аркатура в верхней части стен, в виде двойного пояса с геометрическим орнаментом (нижний в виде «бегунца», верхний в виде «поребрика» с разрывами) (пункт 11 Приложения №2);

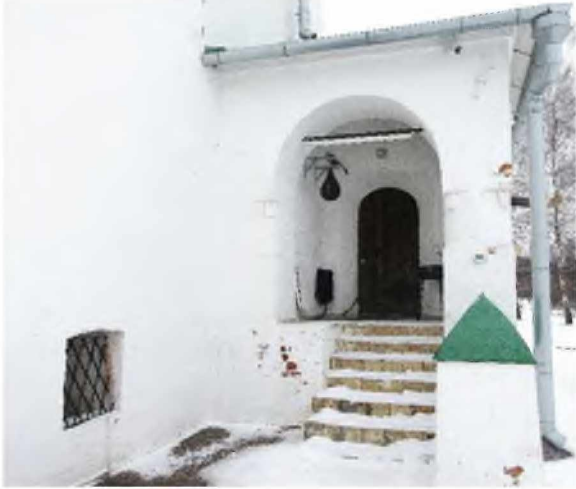
<p data-bbox="1007 723 1315 757">Ризница. Вид с запада</p>
15.	Трапезная: симметричные южный и северные фасады с арочными оконными проёмами со срезанными закругленными углами

– ризница с арочными оконными проёмами в прямоугольной, полуциркульной нишах на южном фасаде и арочной нише на восточном фасаде; орнаментальная полоса из нишек в виде составных прямоугольников в подкарнизной части на южном фасаде; ступенчатый карниз; арочный проём входа, оформленный столпами округленными в центральной трети; дверной проём с коробовой перемычкой (пункт 14 Приложения №2);

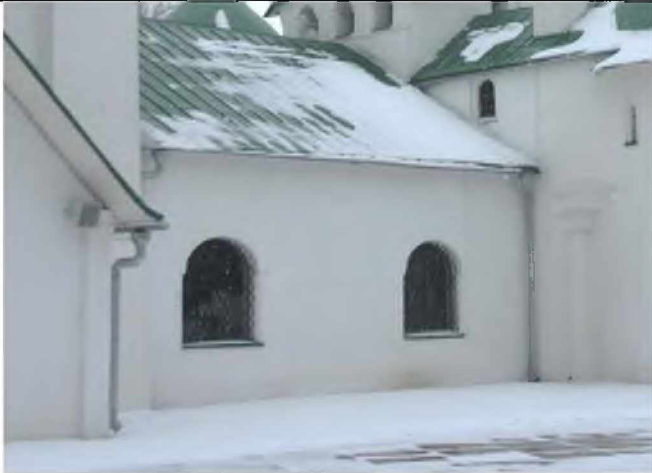
<p data-bbox="970 1267 1353 1301">Трапезная. Северный фасад</p>

– трапезная: симметричные южный и северные фасады с арочными оконными проёмами со срезанными закругленными углами (пункт 15 Приложения №2);

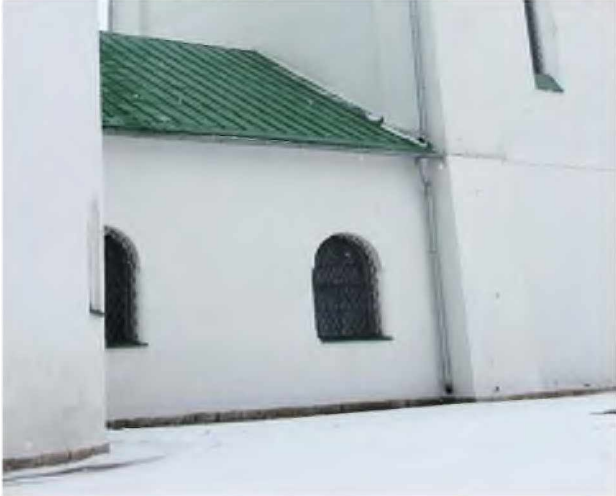
<p data-bbox="983 1899 1342 1933">Трапезная. Южный фасад</p>

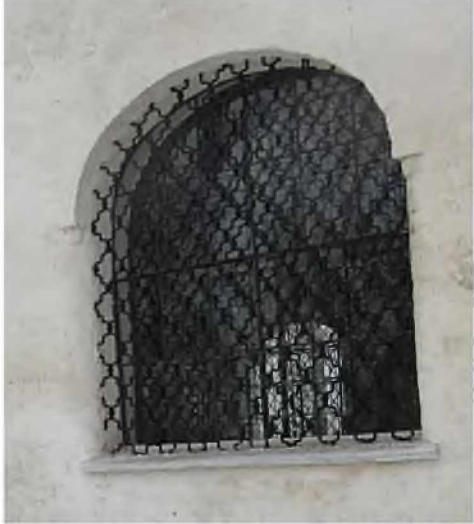
<p data-bbox="911 757 1406 824">Арочные оконные проёмы со срезанными закругленными углами</p>
16.	Северная башня с арочными оконными проёмами в арочных нишах по первому свету и в фигурных нишах по второму свету;

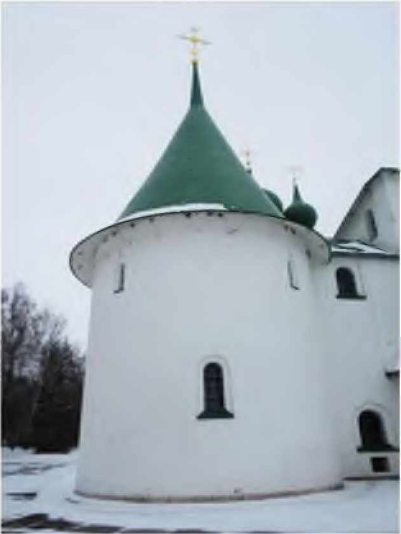
<p data-bbox="1043 2002 1273 2036">Северная башня</p>

– северная башня с арочными оконными проёмами в арочных нишах по первому свету и в фигурных нишах по второму свету; южная башни с арочными оконными проёмами в арочных нишах по первому свету, арочные оконные проёмы по второму свету (пункт 16 Приложения №2);

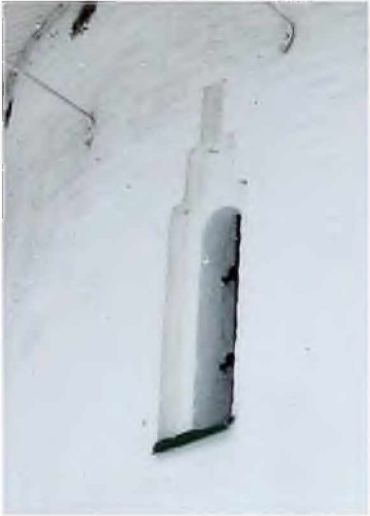
№	Предмет охраны Описание предмета охраны	Иллюстрации
	<p>южная башни с арочными оконными проёмами в арочных нишах по первому свету, арочные оконные проёмы по второму свету</p>

<p>Арочный проём в фигурных нишах</p>

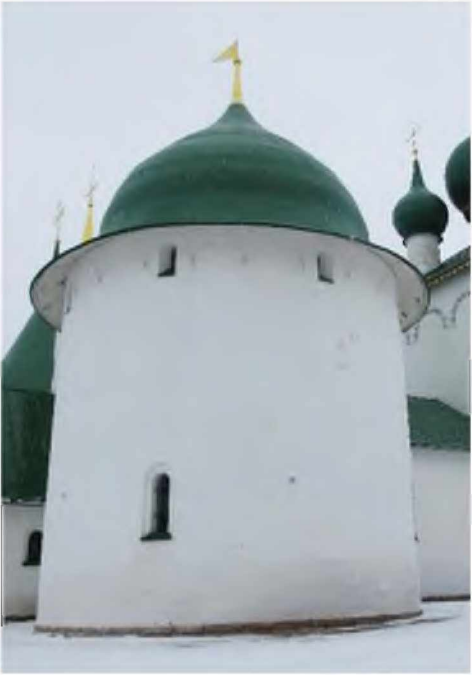
<p>Южная башня</p>

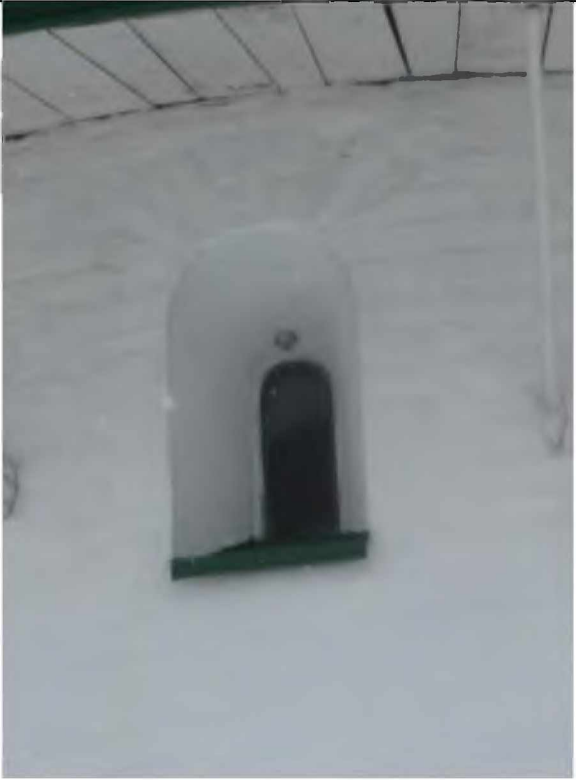
<p data-bbox="975 1003 1345 1077">Арочные оконные проёмы по второму свету</p>
17.	Звонница с арочными оконными проёмами по первому свету в килевидных нишах с декоративными «дыньками» и в прямоугольных нишах по второму свету;

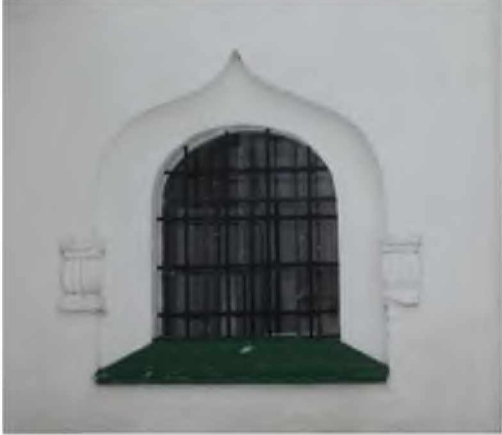
<p data-bbox="963 667 1356 734">Арочные оконные проёмы в килевидных нишах</p>

– звонница с арочными оконными проёмами по первому свету в килевидных нишах с декоративными «дыньками» и в прямоугольных нишах по второму свету; арки звона, оформленные в верхней части двумя арочными нишами, одна из которых скошена внутрь фронтальной плоскостью; простенки в виде столпов скругленных в центральной трети; ступенчатый переход к стене; арки звона северного, южного и восточного фасадов; ступенчатый карниз яруса звона (пункт 17 Приложения №2);

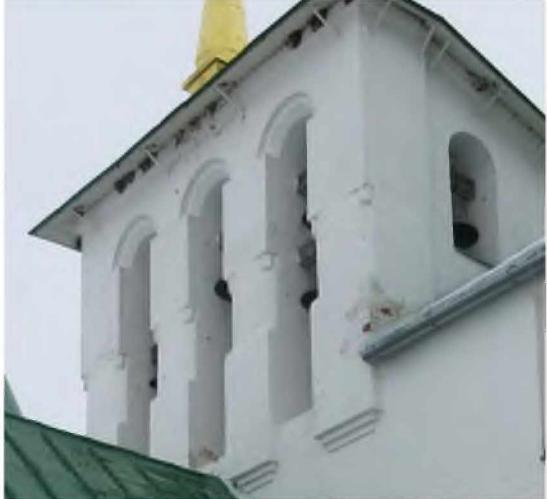
<p data-bbox="890 1276 1426 1312">Фрагмент звонницы. Вид с юго-запада</p>

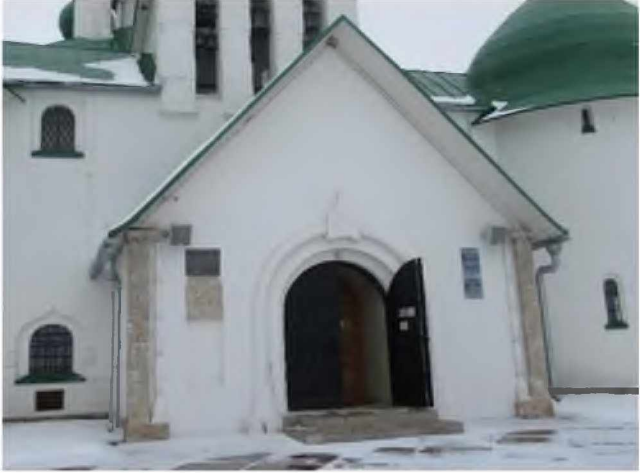
<p data-bbox="1031 1836 1289 1872">Западный притвор</p>

– западный притвор с двускатной крышей и щипцом с лопатками из белого камня с сухариками в верхней части и муфтированных колонн; арочный дверной проём входа, обрамлённый по контуру полувазом, в вершине которого каменный ковчег с погрудным изображением прп. Сергия Радонежского; барельефное изображение Георгия Победоносца в вытянутой прямоугольной нише (пункт 18 Приложения №2)

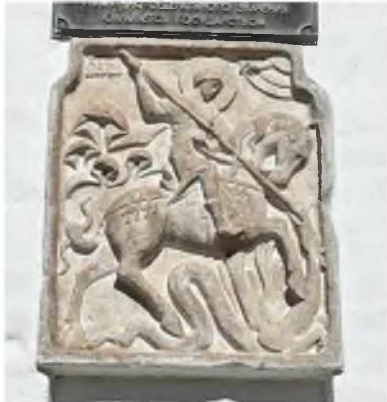
<p data-bbox="976 1512 1342 1579">Барельефное изображение Георгия Победоносца</p>

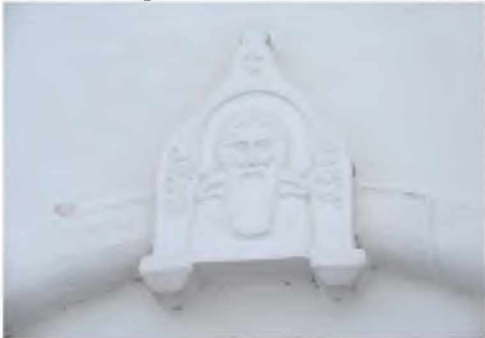
<p data-bbox="874 1921 1449 1989">Каменный ковчег с погрудным изображением прп. Сергия Радонежского</p>

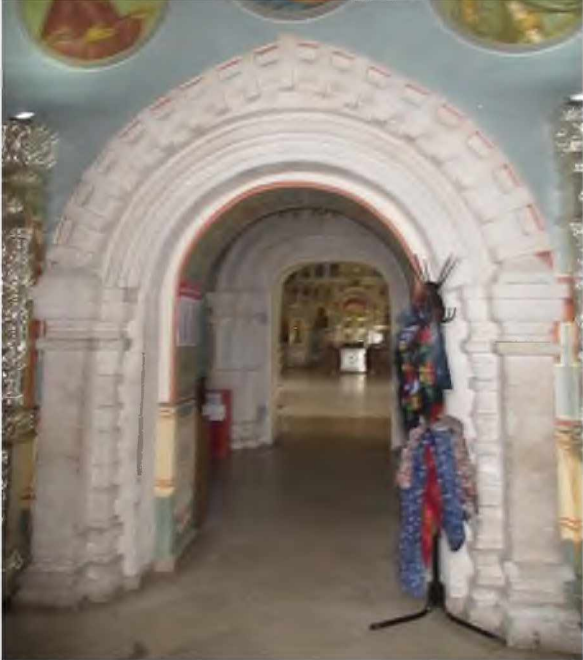
<p data-bbox="831 1122 1489 1227">Арочный проём, оформленный перспективным порталом, образованным муфтированными колоннами и стрельчатым архивольтом</p>

– псевдотрёхцентральной проём, оформленный перспективным порталом, образованным муфтированными колоннами с архивольтом; арочный проём, оформленный перспективным порталом, образованным муфтированными колоннами и стрельчатым архивольтом (пункт 21 Приложения №2).
