П Р И К А З

О включении выявленных
объектов культурного наследия
в единый государственный реестр
объектов культурного наследия
(памятников истории и культуры)
народов Российской Федерации

ГРАНИЦЫ ТЕРРИТОРИИ

ПРЕДМЕТ ОХРАНЫ

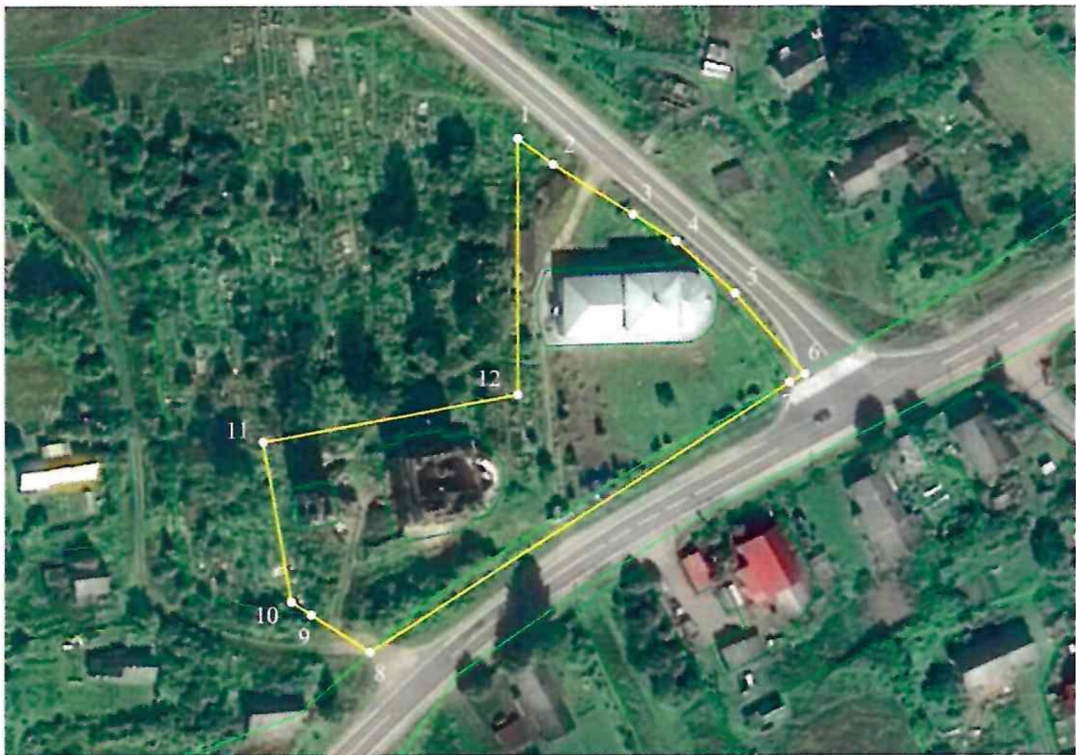
1. Схема границ территории объекта культурного наследия.

2. Координаты характерных (поворотных) точек границ территории объекта культурного наследия.

Номер характерной (поворотной) точки	Координаты характерных (поворотных) точек (система координат МСК-76)	
	X	Y
1	2	3
1	405376,13	1249655,29

1	2	3
2	405369,75	1249664,06
3	405357,27	1249683,88
4	405350,57	1249694,53
5	405337,66	1249709,22
6	405317,61	1249726,45
7	405315,55	1249722,65
8	405248,62	1249618,64
9	405257,90	1249604,10
10	405261,09	1249599,08
11	405300,80	1249592,03
12	405312,58	1249655,29
1	405376,13	1249655,29

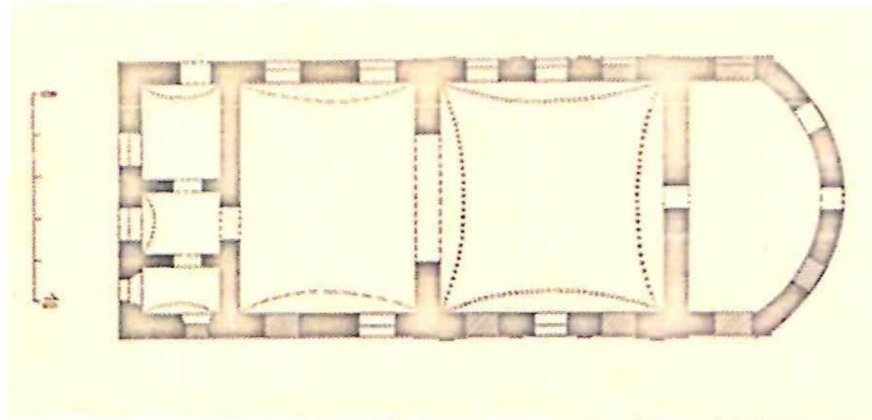
- пространственно-планировочная структура храма в капитальных стенах и перекрытиях (см. фото):

- местоположение и градостроительное значение церкви Введения во храм Пресвятой Богородицы, расположенной в центре исторического села;
- историческая объемно-пространственная композиция храма, вытянутого по оси восток – запад, включающая односветный четверик (приподнятый над трапезной и алтарем), полукруглый алтарь и трапезную, перекрытые сводами;

- кирпичный, со стороны апсиды конструктивно выделенный из плоскости стены невысокий цоколь, оштукатуренный, окрашенный;
- конструкции, форма и габариты перекрытий храма: конха апсиды с распалубками; парусный свод четверика; коробовый свод трапезной; коробовый свод притвора;
