**ПРАВИТЕЛЬСТВО САНКТ-ПЕТЕРБУРГА**  
**КОМИТЕТ ПО ГОСУДАРСТВЕННОМУ КОНТРОЛЮ, ИСПОЛЬЗОВАНИЮ**  
**И ОХРАНЕ ПАМЯТНИКОВ ИСТОРИИ И КУЛЬТУРЫ**  
**РАСПОРЯЖЕНИЕ**

**О включении выявленного объекта  
культурного наследия в единый  
государственный реестр объектов культурного  
наследия (памятников истории и культуры)  
народов Российской Федерации в качестве  
объекта культурного наследия регионального значения  
«Доходный дом Первого Российского  
страхового общества с курдонером и оградой»,  
об утверждении границ и режима использования  
территории объекта культурного наследия,  
об утверждении предмета охраны  
объекта культурного наследия**

Предмет охраны объекта культурного наследия регионального значения  
«Доходный дом Первого Российского страхового общества с курдонером и оградой»,  
расположенного по адресу: Санкт-Петербург, Кронверкская улица, дом 29/37, литеры Б, Г

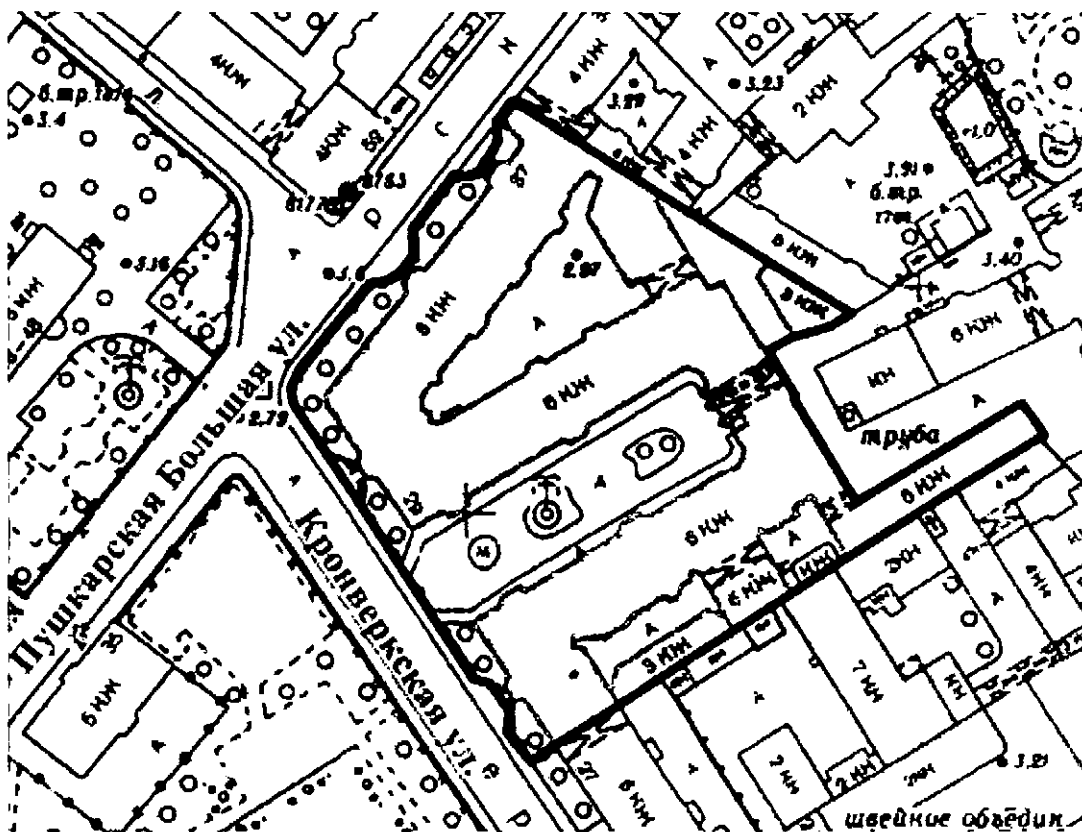
1. Схема границ территории объекта культурного наследия:

Границы территории объекта культурного наследия регионального значения  
«Доходный дом Первого Российского страхового общества с курдонером и оградой»  
(далее – объект культурного наследия),  
расположенного по адресу: Санкт-Петербург, Кронверкская улица, дом 29/37, литеры Б, Г

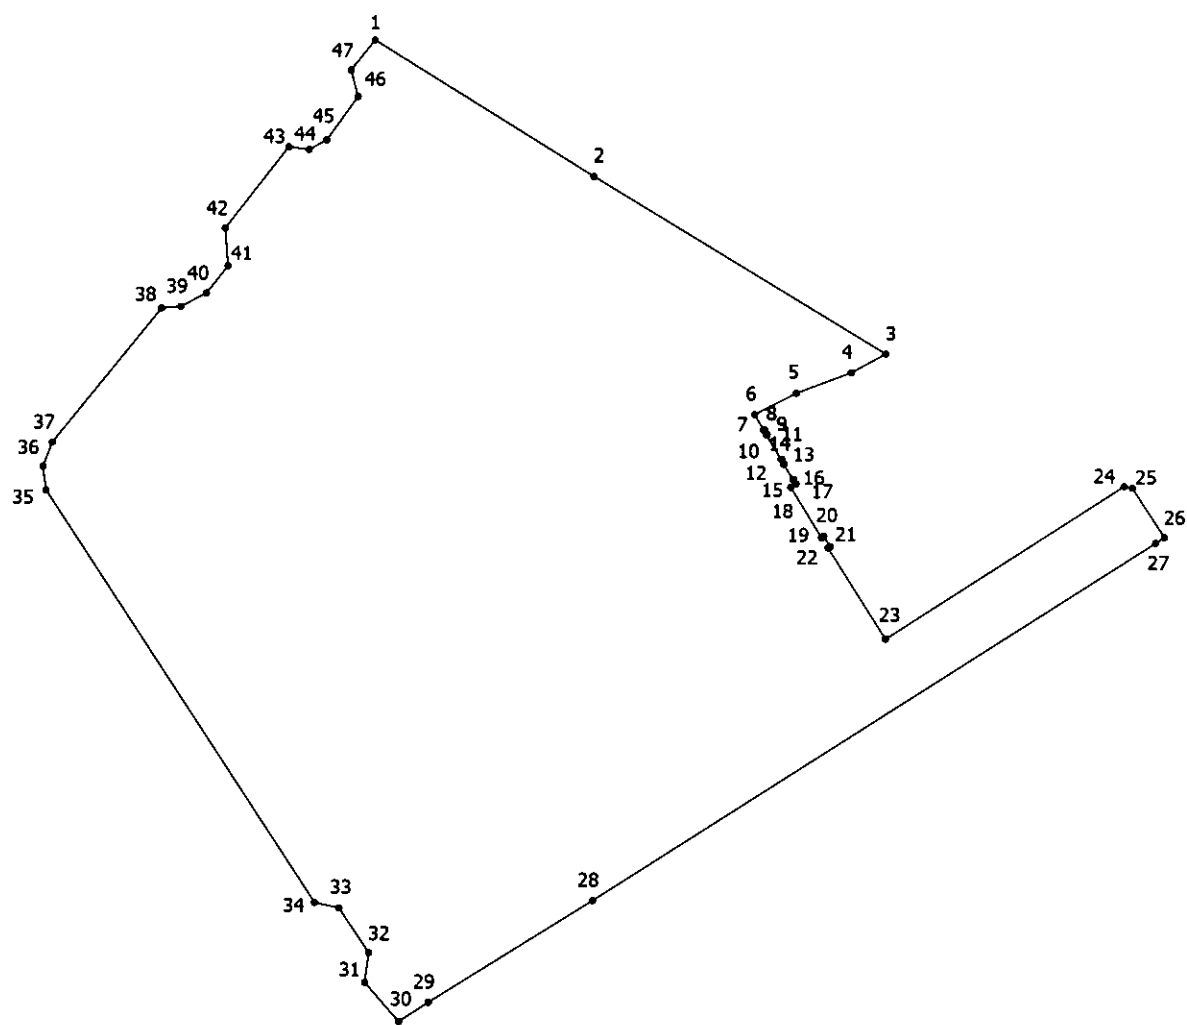
2. Перечень координат характерных точек границ территории объекта культурного наследия:

Координаты характерных точек в системе координат, установленной для ведения государственного кадастра объектов недвижимости (м):

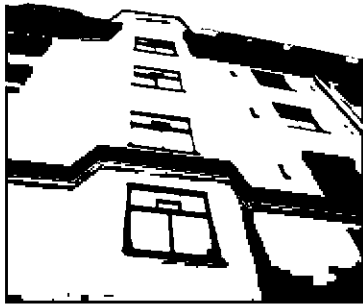
| | | <p>дворовый фасад имеет трапециевидный в плане эркер над воротным проездом;</p> <p>исторический объем прямоугольной в плане часовой башни в центральной части П-образного корпуса, перекрытой сферическим куполом с фонариком;</p> <p>конфигурация и габариты крыш (скатная, сложной конфигурации), высотные отметки конька, материал окрытия (металл).</p> | |

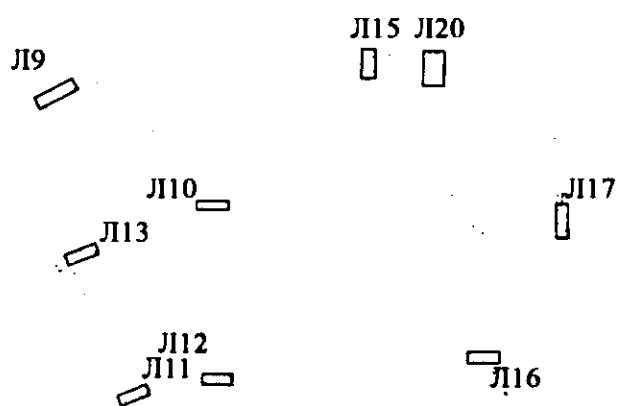
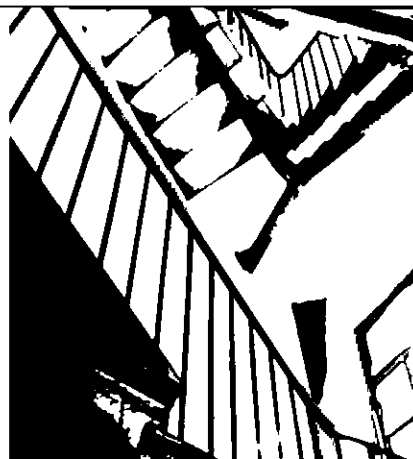
Л19 □

служебные лестницы Л 14,19:  
местоположение - Л 14 в литере Г, Л  
19 в восточном корпусе, тип –  
трехмаршевая, конструкция – по  
косоурам с заделкой одной стороны в  
стену, материал ступеней – известняк,  
ограждение – металлическое, кованое,  
из вертикальных прутьев, поручень –  
металлический;

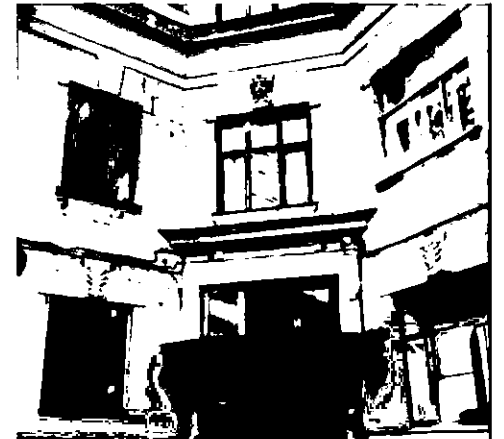
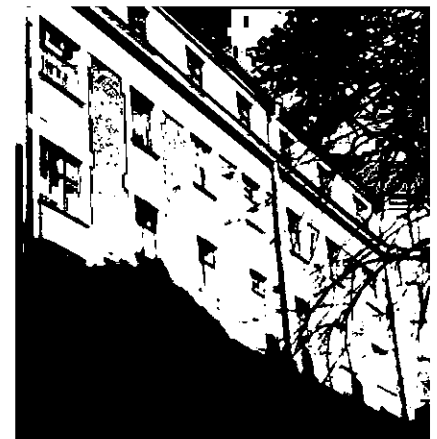
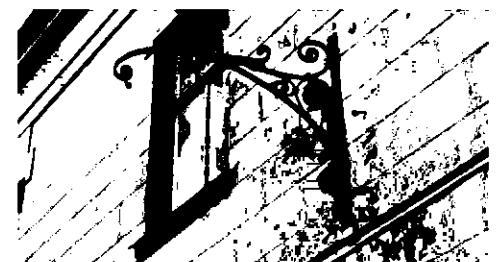
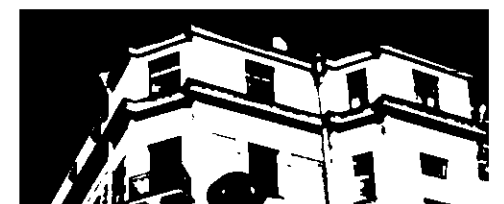
балконы: местоположение (в уровне 3-го этажа по краям от ризалитов в глубине курдонера и на ризалитах по Кронверкской ул., в уровне 2-5-го этажей на угловых частях по Кронверкской ул.), конструкция (прямоугольная в плане балконная плита с закругленными краями на одном кронштейне) оформление (кронштейн с штукатурным декором), балконный дверной проем с профилированным наличником и разорванным треугольным сандриком, в центре которого львиный маскарон, сандрик на кронштейнах; ограждения балконов – материал (металл), техника исполнения (ковка), рисунок (вертикальные стойки с завитками, объединенные кольцами с муфтами, поясами геометрического рисунка сверху и снизу, щитом с пальметтой посередине ограждения);

арочные проезды центрального фасада поперечного корпуса курдонера разделены четырьмя муфтированными колоннами, на которые опирается профилированный карниз с дентикулами; на выступе над каждой колонной установлены вазоны;

на фасаде над арочным проездом замковые камни с маскаронами и филенки с рельефным декором из гирлянд и розеток (в центральной филенке – картуш с датировкой);

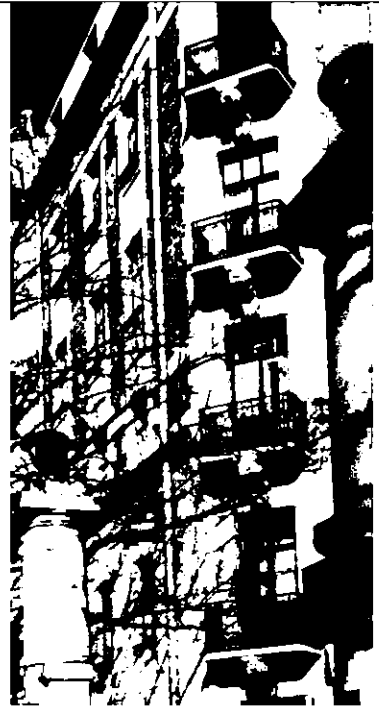
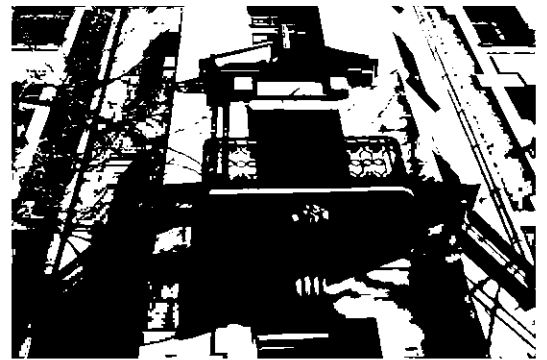
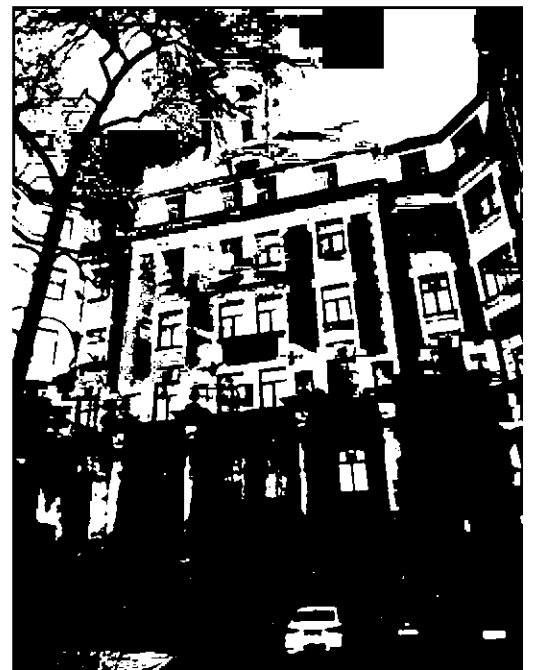
два оконных проема, объединенных треугольным разорванным сандриком с рельефной композицией растительного характера в центре – на уровне 4-го этажа, над проездом;

рельефные волюты с гирляндами над центральным воротным проездом на уровне 3-4-го этажей;

оформление арок в стенах арочного проезда профилированными наличниками и раскрепованными замковыми камнями;

два металлических фонаря, подвешенные к перекрытию воротного проезда, материал (металл);

оформление башни: нижний уровень оформлен в виде разорванного треугольного фронтона, внутри которого расположен профилированный фронтон лучковой формы, по сторонам башни невысокие постаменты с вазонами;

края второго уровня фланкированы каннелированными пилястрами, завершающимися треугольным полуфронтоном;

прямоугольные оконные проемы оформлены наличниками в виде профилированных рам, в нижнем ярусе – с замковым камнем, в верхнем – с подоконной плитой на декоративных кронштейнах, циркульный оконный проем оформлен профилированным наличником в виде рамы;

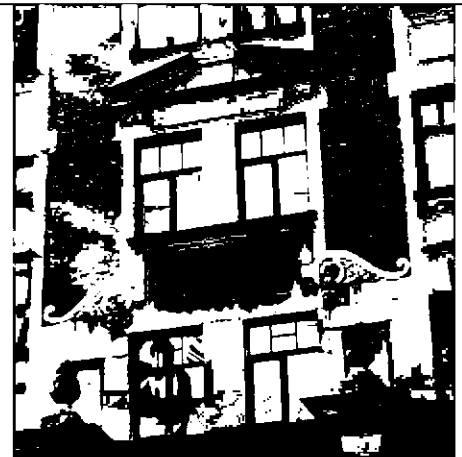
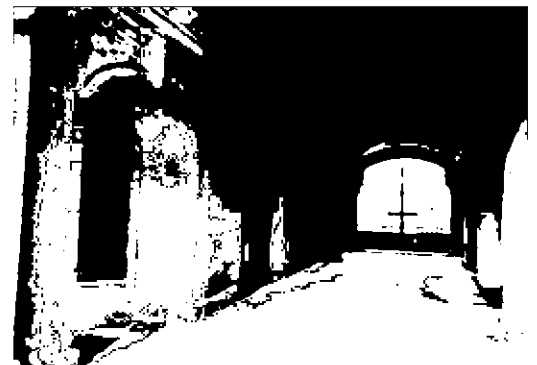
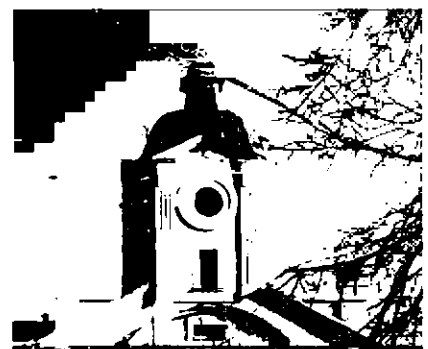
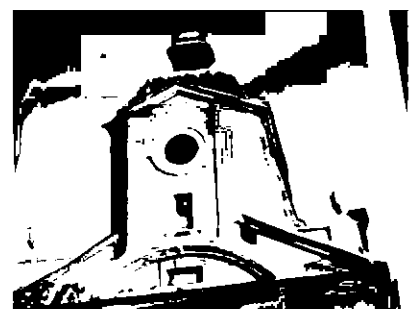
Лицевой фасад со стороны  
Большой Пушкарской улицы:

оформлен аналогично лицевым  
фасадам по Кронверкской улице;  
верные проемы – конфигурация  
(прямоугольная), габариты,  
местоположение;

оформление парадных дверных  
проемов – профилированные  
наличники, оконные проемы  
полуциркульной формы над  
козырьком, оформленные наличником  
с замковым камнем и  
профилированным сандриком  
лучковой формы;

козырьки над парадными входами  
курдонера – материал (металл),  
техника исполнения (ковка),  
конструкция (плоский навес на  
кронштейнах с опорами,  
представляющими собой водосточные  
трубы), рисунок кронштейнов  
(кованый узор с цветочными  
мотивами);

исторический приямок с дверным  
проемом помещения 45-Н –  
конфигурация, габариты,  
местоположение, оформление:  
наличник, декорированный замковым  
камнем, с филенкой терразитовой  
штукатурки над дверным проемом;  
габариты, местоположение;

лестница прямая – вид  
(одномаршевая), материал  
(известняк);

бордюр прямая - габариты,  
местоположение; материал (красный  
гранит), оформление – профиль по  
верхнему краю;

профилированный подоконный  
карниз 1-го этажа;

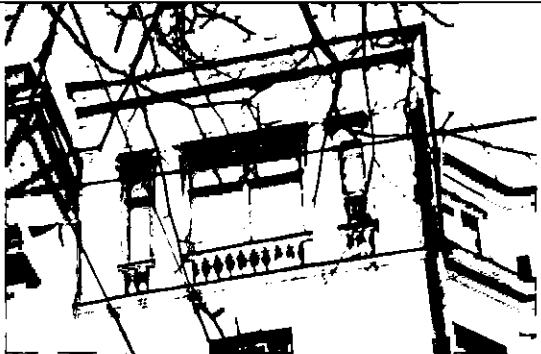
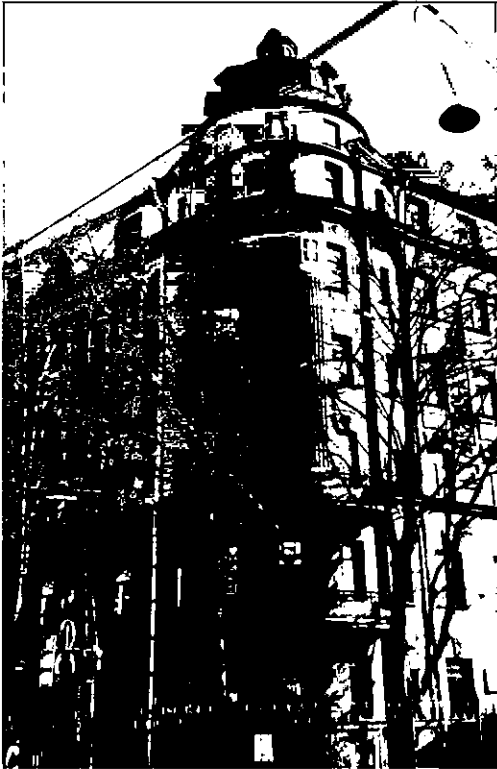
| | | <p>лоджия в завершении бокового прямоугольного в плане ризалита – местоположение, габариты, оформление: перекрытие поддерживается пилонами по бокам и колоннами тосканского ордера; ограждение в виде балюстрады с профилированными перилами и фигурными балясинами;</p> <p>угловая часть лицевого фасада по Большой Пушкарской улице полукруглой формы, с двумя полукруглыми балконами на трех штукатурных кронштейнах на уровне 2-го и 3-го этажей и балконом на одном кронштейне на уровне 4-го этажа; конструкция (полуциркулярная плита на кронштейнах), оформление (кронштейны с штукатурным декором), ограждения балконов – материал (металл), техника исполнения (ковка), рисунок (вертикальные стойки с завитками, объединенные кольцами с муфтами, поясами геометрического рисунка сверху и снизу, щитом с пальметтой посередине ограждения);</p> <p>каннелированные лопатки с растительным орнаментом в верхней части, объединяющие 3–5-й этажи;</p> <p>башня, завершенная куполом, с люкарнами, фонариком и вазоном;</p> | |

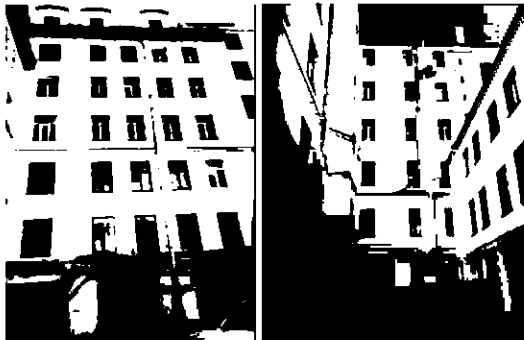
| | <p>Архитектурно-художественное решение дворовых фасада:</p> | <p>конфигурация (прямоугольные), габариты и местоположение оконных и дверных проемов;</p> <p>заполнения оконных проемов – исторический рисунок расстекловки и единообразие цветового решения;</p> <p>материал и характер обработки фасадной поверхности – гладкая окрашенная штукатурка;</p> | |

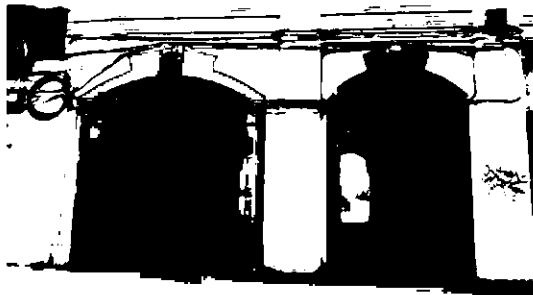
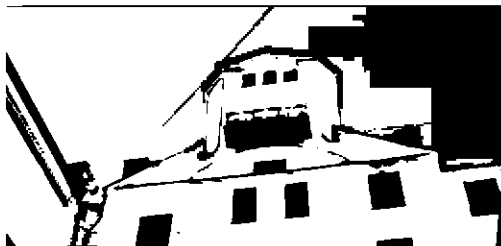
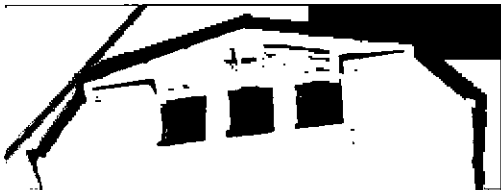
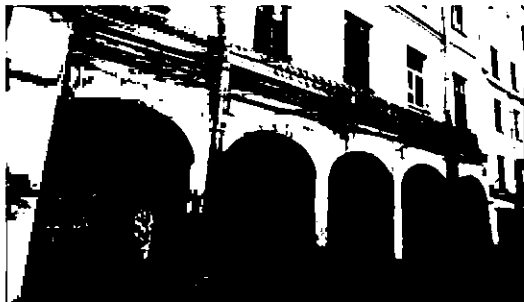
| | | <p>материал отделки цоколя – известняк, гранит;</p> <p>оформление двух пролетов воротного проезда, выходящие на фасад арками коробового очертания: наличники, отделанные терразитовой штукатуркой, с замковыми камнями, декорированными маскаронами;</p> <p>подоконные и межэтажные карнизы;</p> <p>оформление башни: нижний уровень оформлен в виде разорванного треугольного фронтона, внутри которого расположен профилированный фронтон лучковой формы;</p> <p>края второго уровня фланкированы пилястрами с филенками, на которые опирается шпиль, над тремя оконными проемами расположен трехчастный сандрик с замковым камнем;</p> <p>проемы гаражей – конфигурация (прямоугольные с коробовым завершением), габариты, местоположение.</p> | |

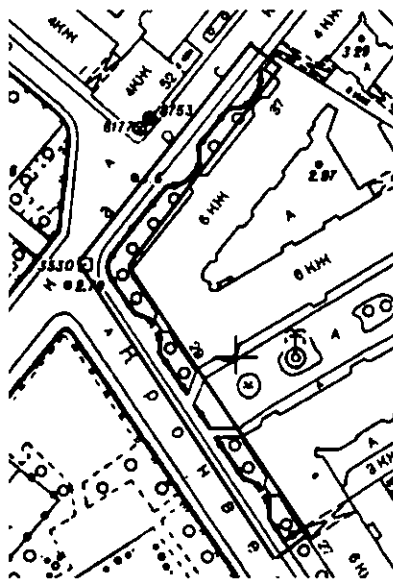
| 6 | Объемно-пространственное и архитектурно-художественное решение ограды: | <p>ограда:</p> <p>местоположение – вдоль лицевых фасадов по Большой Пушкарской и Кронверкской улицам, материал секций ограды (металл), материал цоколя, на котором расположена ограда (гранит), материал фонарей (металл и стекло), оформление ограды (секции в виде вертикальных стержней, оканчивающихся пиками, разделены столбами с шишками в завершении);</p> | |

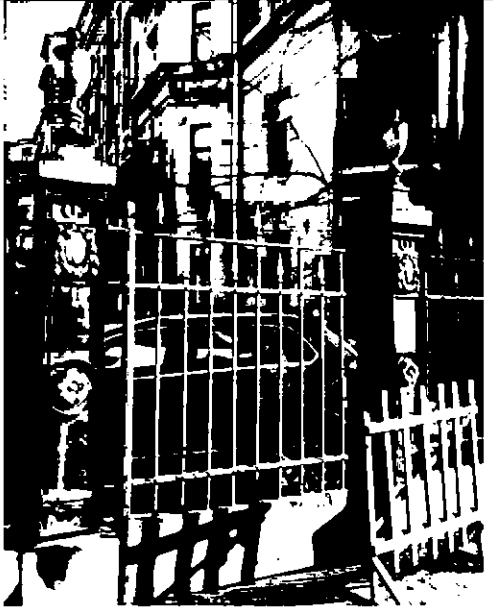
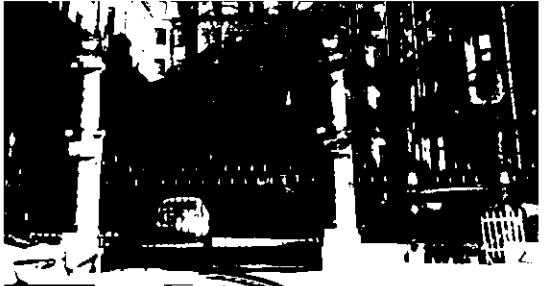
| | | <p>главный вход в курдонер оформлен четырьмя металлическими столбами с вазонами, на столбах – цветочные розетки и щиты с гирляндами; в центре - двустворчатые ворота на гранитных столбах, переходящих в колонны, увенчанные фонарями; оформление ворот - в виде вертикальных стержней, оканчивающихся пиками;</p> | |

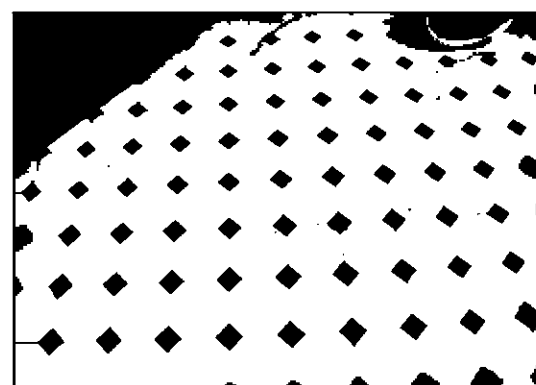
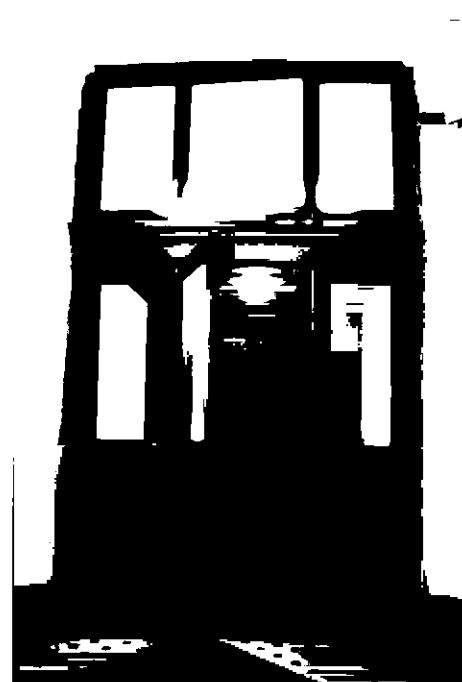
Лестница Л6:

тамбур парадного входа (Л 6):  
прямоугольный в плане с остекленной  
трехчастной фрамугой, потолок  
внутри тамбура облицован  
деревянными панелями с  
профилированными филенками,  
оформление – профилированный  
карниз между дверными полотнами и  
фрамугой; тамбурная двери –  
двустворчатые, полусветлые,  
материал – дерево, стекло;

покрытие пола вестибюля, тамбура и  
межлестничных площадок:  
метлахская плитка, рисунок «соты»;

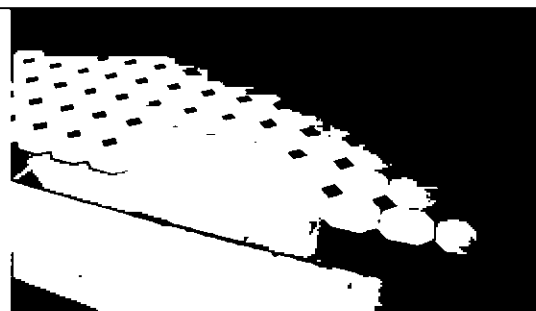
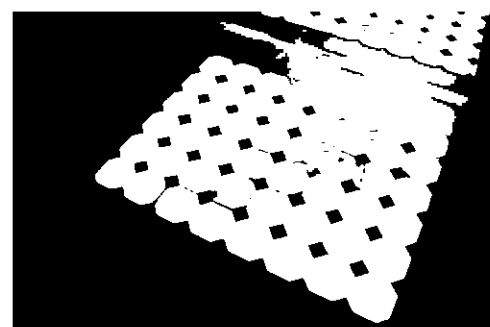
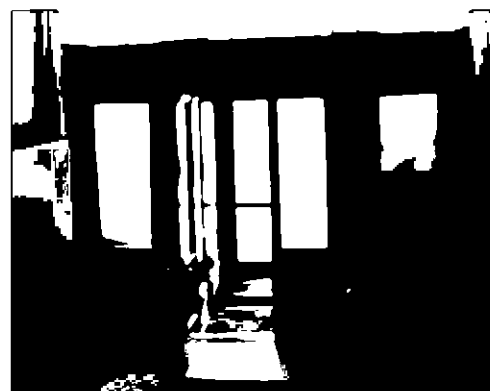
Лестница Л8:

тамбур парадного входа (Л 8):  
прямоугольный в плане с боковыми  
светлыми стенками, материал –  
дерево, оформление – пилястры,  
профилированный карниз; тамбурные  
двери – двустворчатые, светлые,  
материал – дерево, стекло;

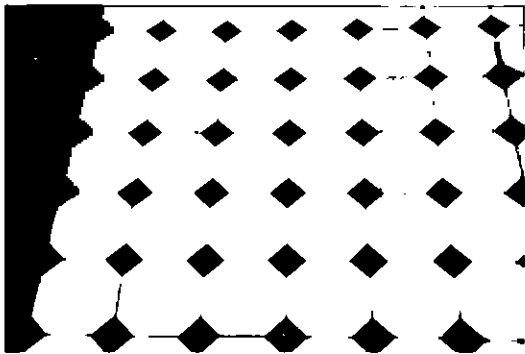
| | | <p>покрытие пола вестибюля, тамбура и<br/>межлестничных площадок:<br/>метлахская плитка, рисунок «соты»;</p> | |

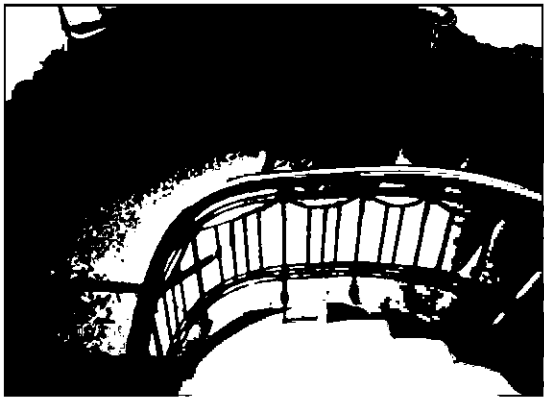
| | | <p>покрытие криволинейных<br/>межлестничных площадок – мозаика<br/>терраццо;</p> | |

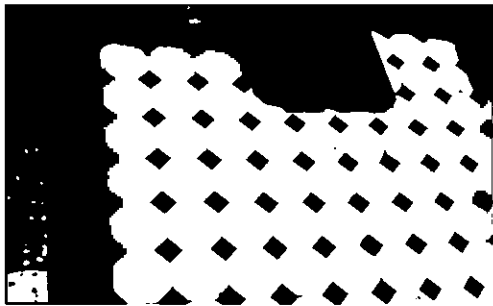
| | | <p>Лестница Л9, Л13, Л15, Л17, Л19,<br/>Л20:</p> <p>покрытие пола вестибюля, тамбура и<br/>межлестничных площадок:<br/>метлахская плитка, рисунок «соты»;</p> | <br> |
