**Об утверждении предмета охраны
выявленного объекта культурного наследия
«Здание поликлиники и детской консультации»**

Предмет охраны выявленного объекта культурного наследия
«Здание поликлиники и детской консультации», расположенного по адресу:
Санкт-Петербург, 2-й Муринский проспект, дом 35, литера А

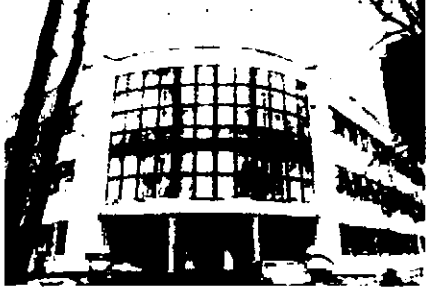
№ пп	Виды предмета охраны	Элементы предмета охраны	Фотофиксация
1	2	3	4
1	Объемно-пространственное решение	<p>трехэтажное здание, П-образное в плане, со скругленным углом с входной лоджией на столбах по лицевом фасаду, с раскреповками, скошенным углом со стороны двора (*третий этаж надстроен в 1960-х гг.); плоская крыша (габариты и высотные отметки крыши);</p>
